## Västerljungs kyrka

Västerljungs kyrka, Västerljungs socken, Trosa kommun, Strängnäs stift, Södermanlands län

Antikvarisk medverkan  
Markarbeten, invändiga åtgärder i sakristian och  
konvertering av värmesystemet

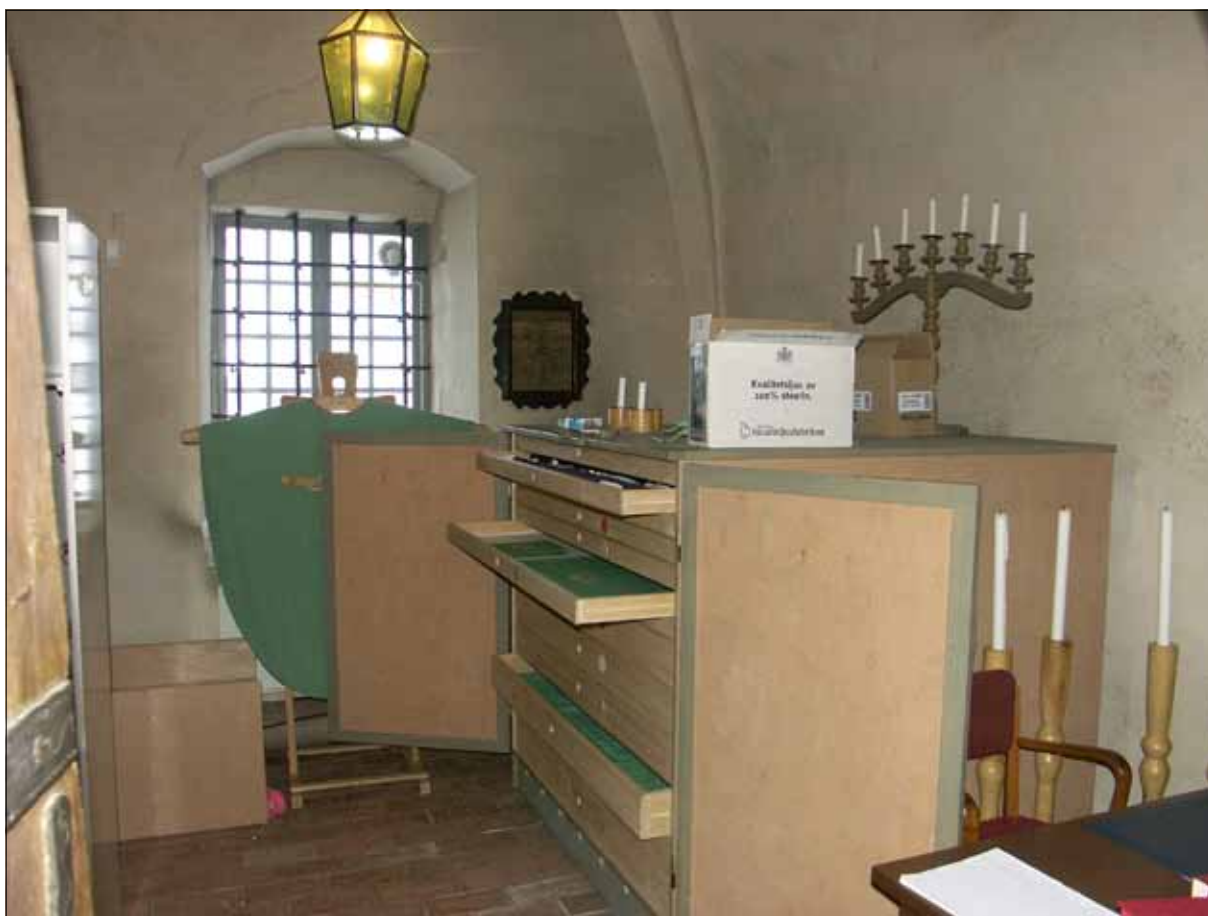
Före arbetena var putsen på väggar och valv kraftigt nedsmutsad med en riklig mögelförekomst. Omkring 30 % av ytorna uppvisade svarta prickar efter mögelangrepp. På ytorna förekom också en del sättningssprickor som var 1-3 mm breda.

5 Sakristian före påbörjade arbeten. Foto Kjell Taawo, Sörmlands museum (Slm D12-0357).

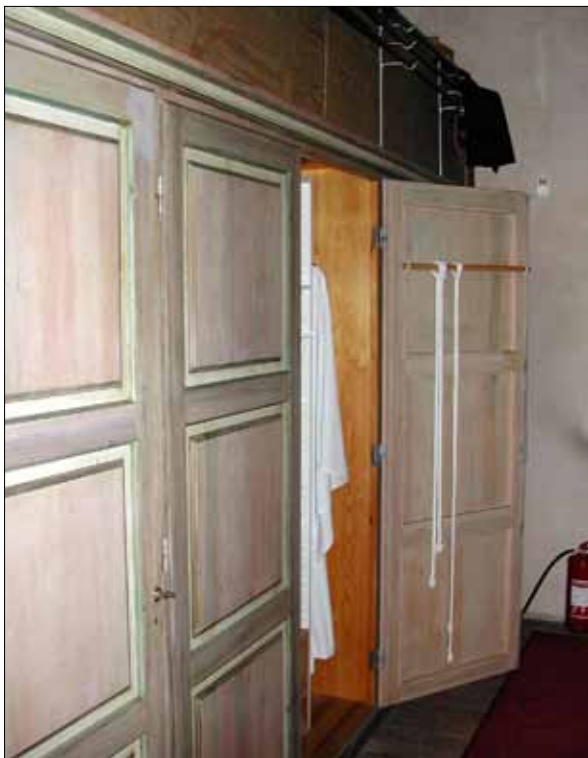
6 Det nu utrivna väggfasta skåpet längs sakristians västra mur tillkom 1954. Foto Kjell Taawo, Sörmlands museum (Slm D12-0358).

Två nya förvaringsskåp har ersatt befintliga skåp i sakristian. Skåpen är utformade i dialog med konservator Ann-Cathrin Rothlind. Skåpen är tillverkade av furu och målade med linoljefärg, kulör 3A-786+98 (Linoljefärg 2003).

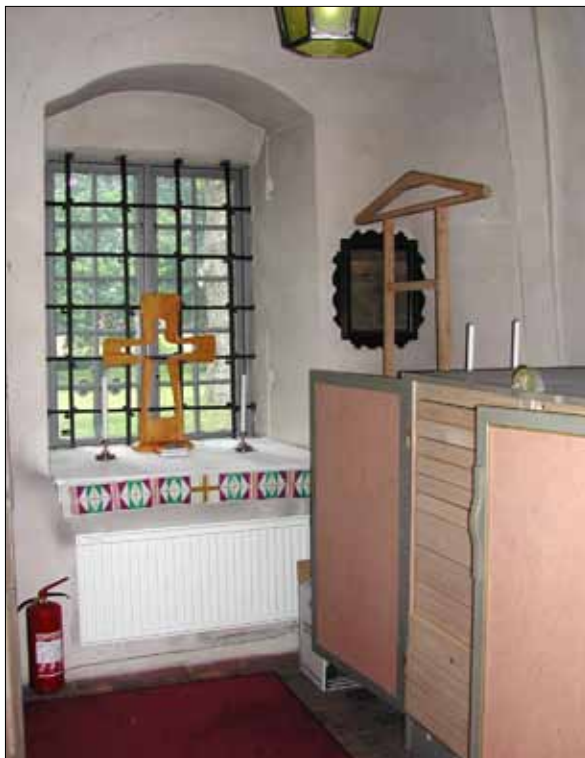
7 Det tidigare textilskåpet för liggande förvaring tillkom 1991. Foto Kjell Taawo, Sörmlands museum (Slm D12-0359).

De nya textilskåpen är placerade med distans från golv och väggar samt försedda ventilationsöppningar för att förbättra klimatet för textilierna.

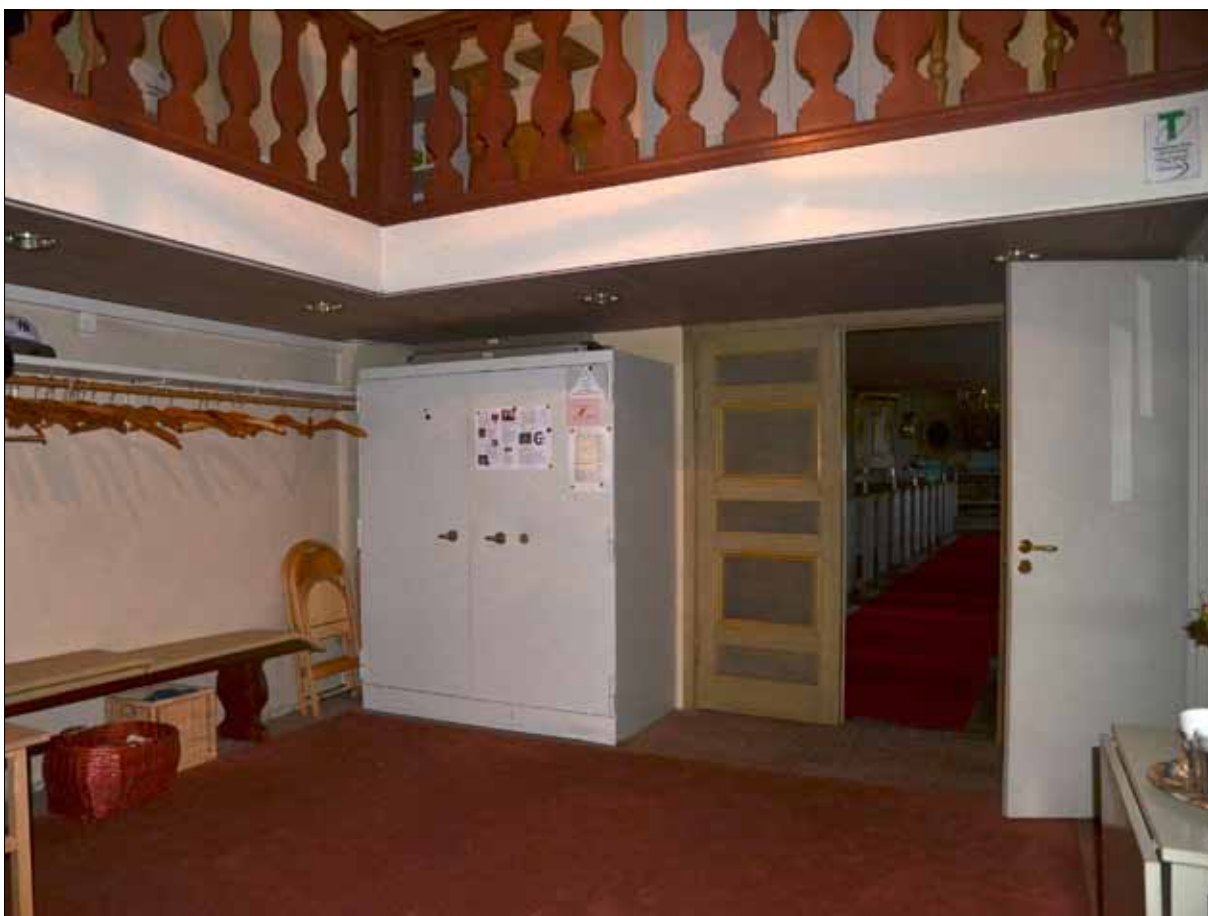
17 Tornets bottenvåning före konverteringen till vattenburen värme (SIm D12-0369).
