Alla Helgona kyrka

Alla Helgona socken, Nyköpings kommun
Södermanlands län

Antikvarisk kontroll vid inre och yttre renovering
Rapport 2006:1

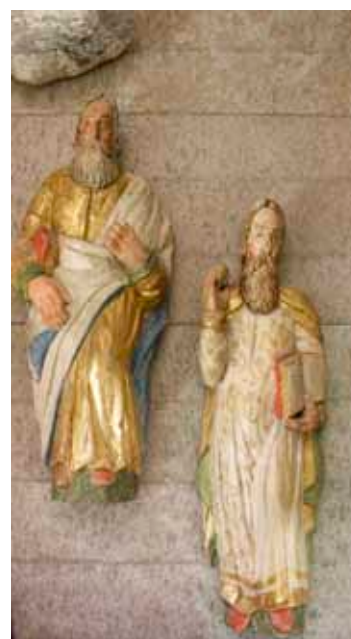
Några av altaruppsatsens figurer kunde plockas ner för rengöring och konservering i ateljé.

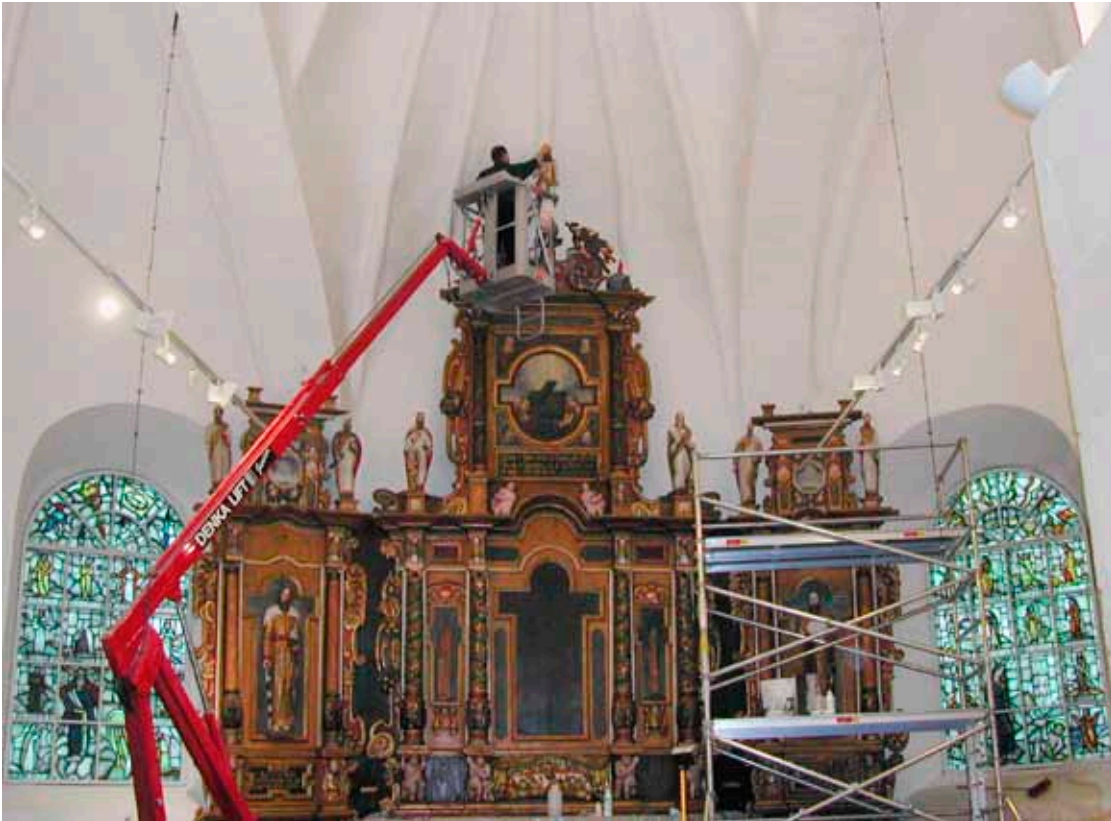
Målerikonservator Gabor Pasztor arbetar på plats i kyrkan med altaruppsatsens kröndel med Kristus och korsfanan på världsklotet. Här saknas skulpturen av Jesus i mitten. Stilen på evangelister och apostlar är utdragen, manieristiskt.

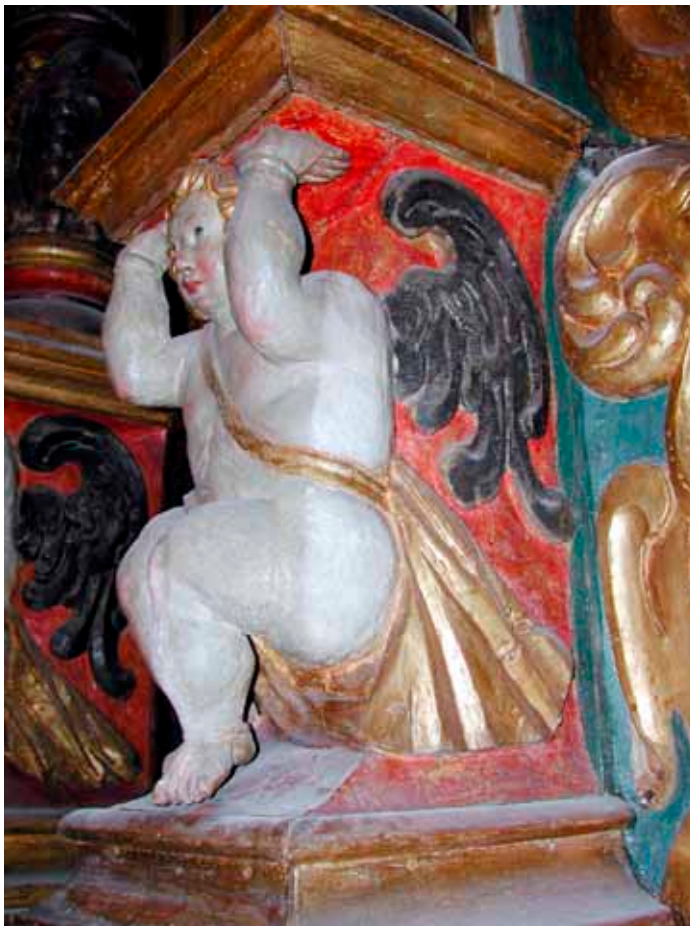
Påbörjad rengöring som ger gott resultat på de nedre figurerna i altaruppsatsen.

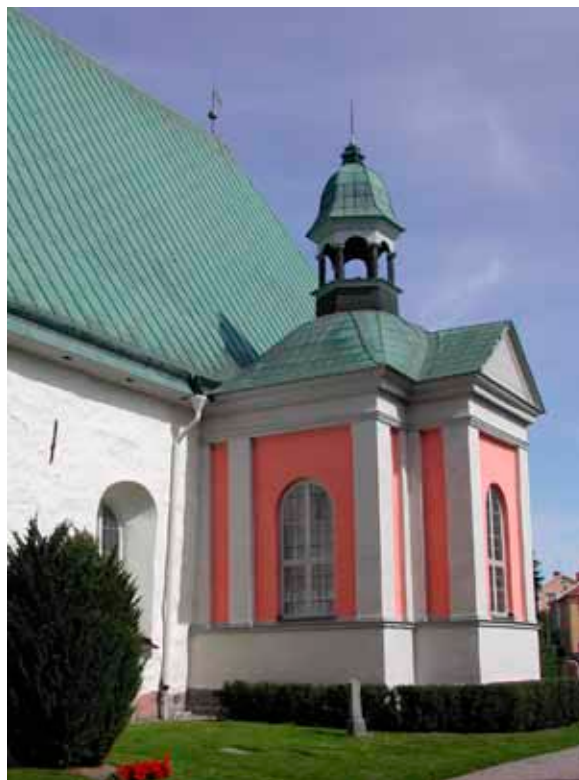
Angakoret/Tungelska gravkoret efter 2005 års underhållsätgärder. Förgyllt kors och klot saknas här.

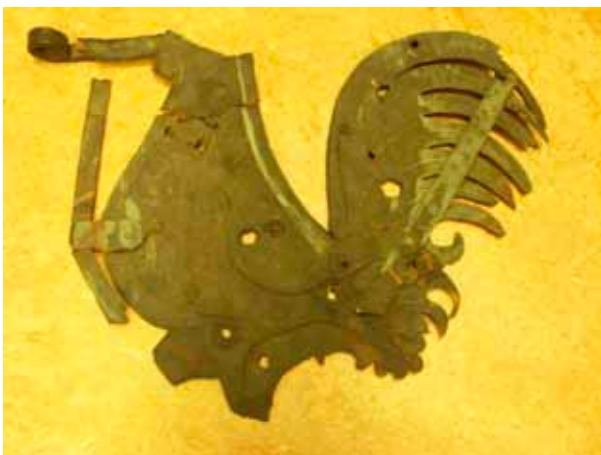
En tupp utan huvud finns alltså förvarad i Alla Helgonas arkiv. Den har även hål som liknar skotthål.

Detta är framsidan av en huvudlös tupp, som förvaras i kyrkans arkiv. Plåten är tunn och formad med reliefer.

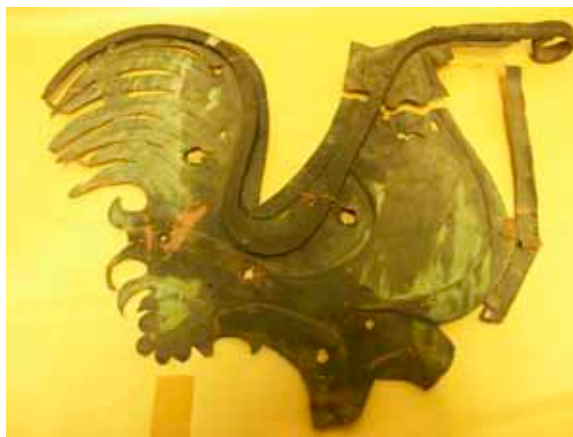
Detta är baksidan/insidan av samma tupp. Kan tuppen ha varit tredimensionell? Den kanske var sammanfogad av två plåtar.

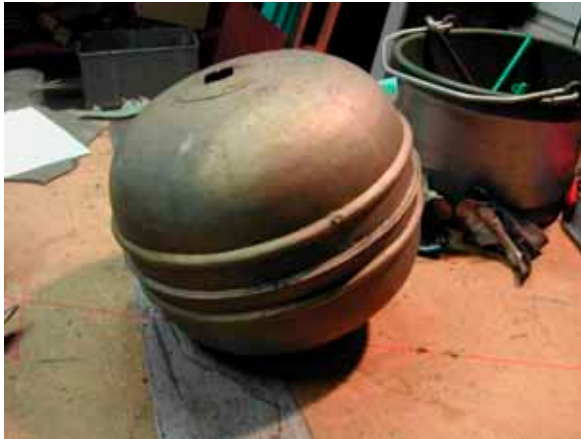
Klotet under tuppen från 1947 är av tunnare gods, ca 0,7 mm. Diameter 0,35 m. Innerhöjd 0,32. Det har liknande utformning som klotet under gravkorets kors.

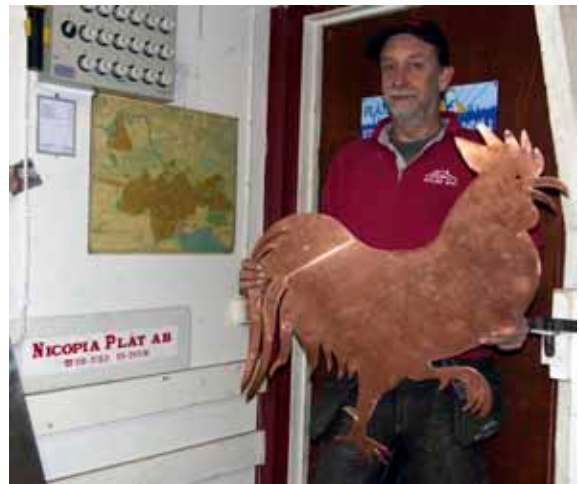
Kyrktuppen i öster hade en spricka i kopparplåten redan i november 2005. Den 19 januari 2006 upptäckte museet att sprickan hade öppnat sig och den övre delen höll på att ramla ner. Ett par veckor senare vek huvudet ner sig under pågående fotografering. Tuppen togs ner från mobilkran och det visade sig att kullagret på fäststängan hade rostat fast så att tuppen inte kunde rotera efter vinden.

Plåtslagare Kjell Rydberg är klar med den nya kyrktuppen, avritad av den föregående. Tuppen har på begäran av museet fått firmanamnet Nicopia och året 2006 påstämplat.
