Arkeologisk förundersökning

Klahammar

Skadeinventering & återställning av fornlämningarna Överselö 177:1, 178:1, 193:1 & del av 303, Klahammar 1:1, Överselö socken, Strängnäs kommun, Södermanlands län.

Arkeologiska meddelanden 2012:03

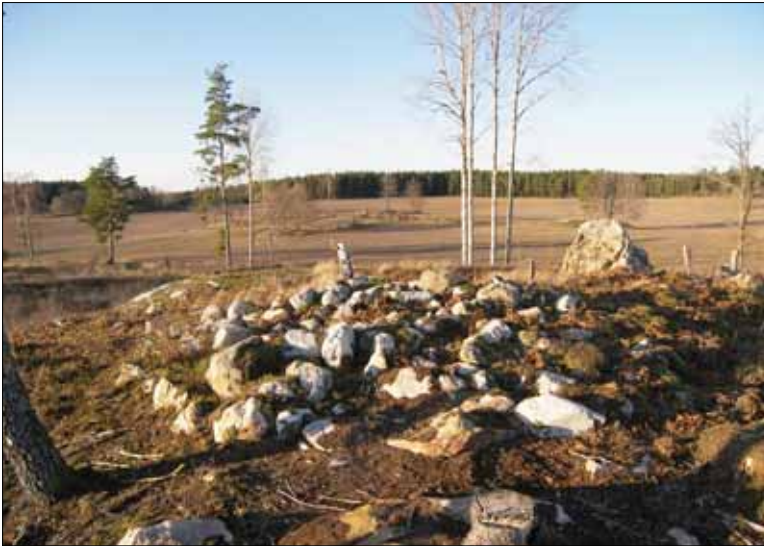
Figur 9. Röset på krönet inom gravfältet Överselö 178:1. Bilden är tagen från nordöst. Foto: Lars Norberg 2011, Sörmlands museum.

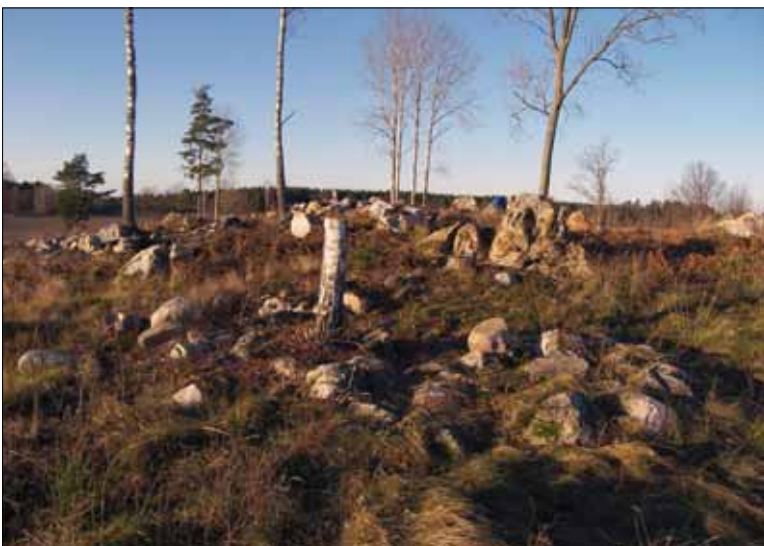
Figur 11. Delar av Överselö 178:1. Närmast i bild syns A2 inom gravfältet. Bilden är tagen från sydöst Foto: Lars Norberg 2011, Sörmlands museum.
