Åkers kyrka

Åkers socken, Strängnäs kommun, Strängnäs stift, Södermanlands län

Antikvarisk medverkan
Byte av värmesystem och omläggning av tak 2014

Rapport 2015:6

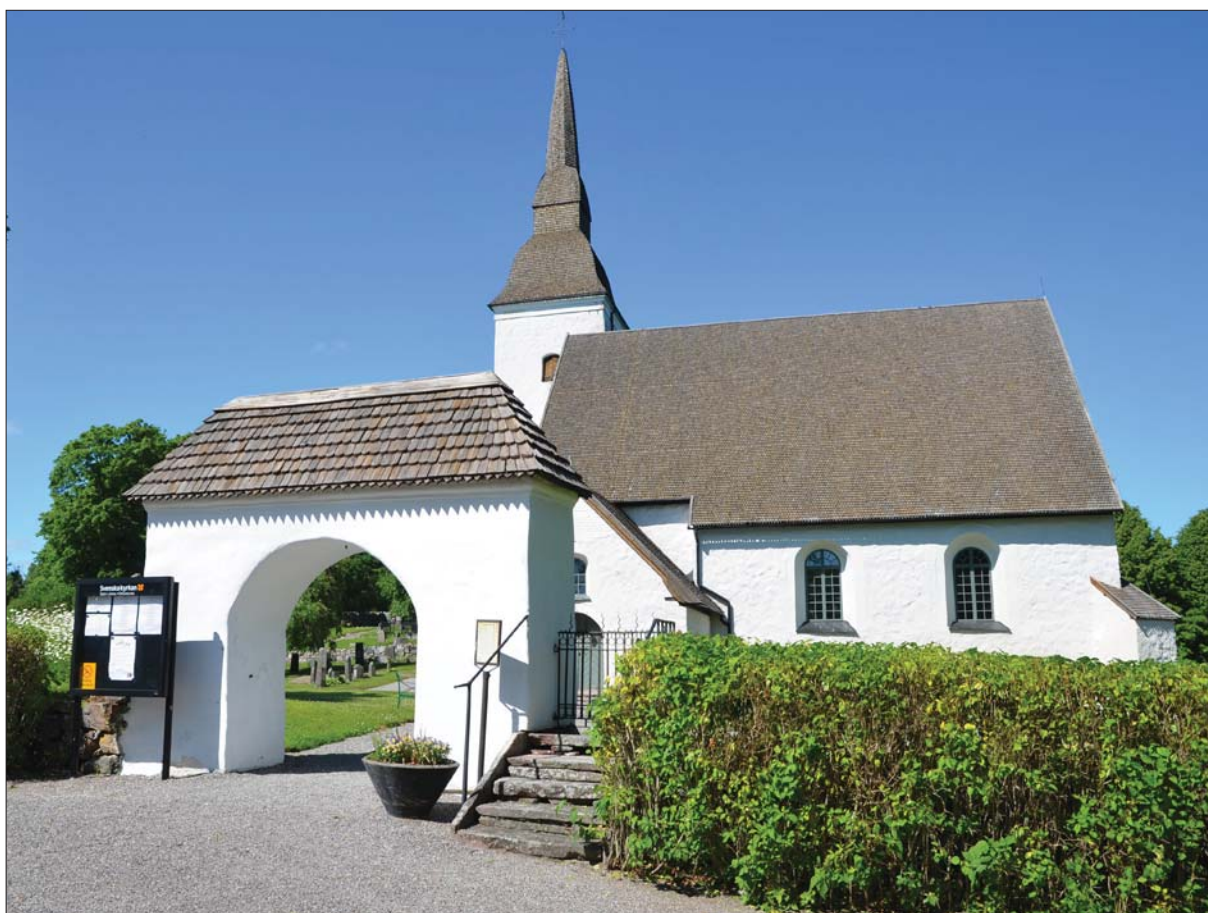
2 Åkers kyrka sedd från söder i juni 2013, före spåntaksomläggningen (SLM D2015-1075).

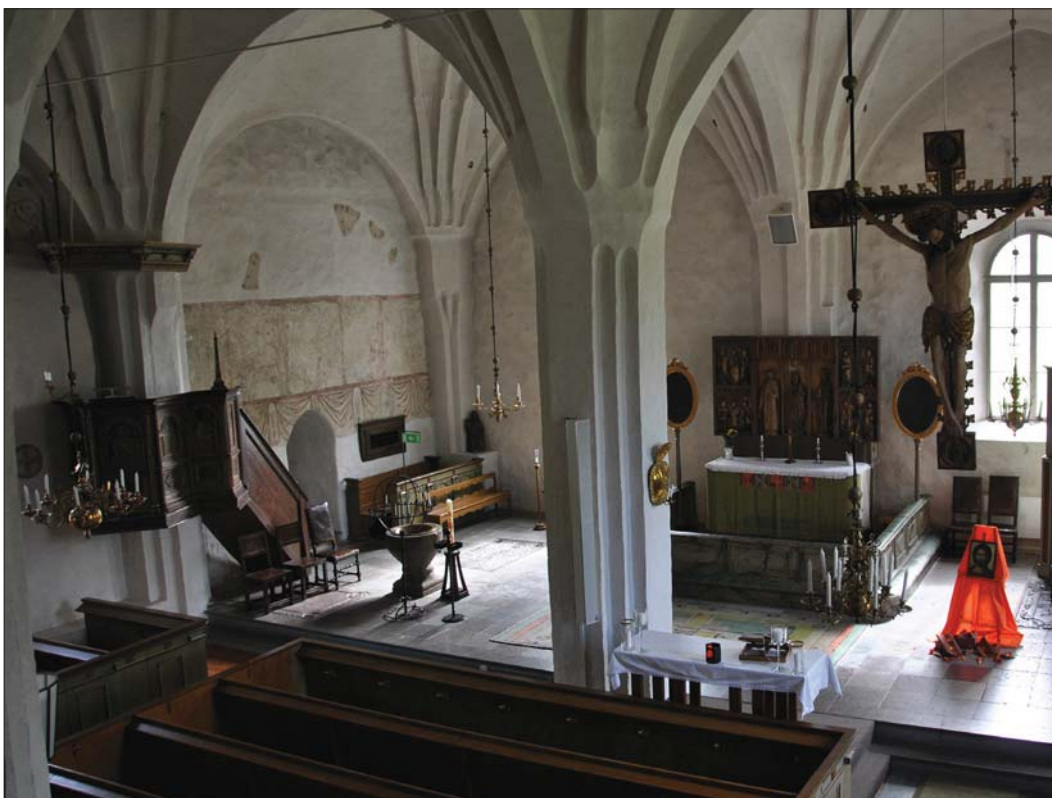
5 Vy av koret efter byte av värmesystemet. Bilden tagen juni 2015 (SLM D2015-1077).

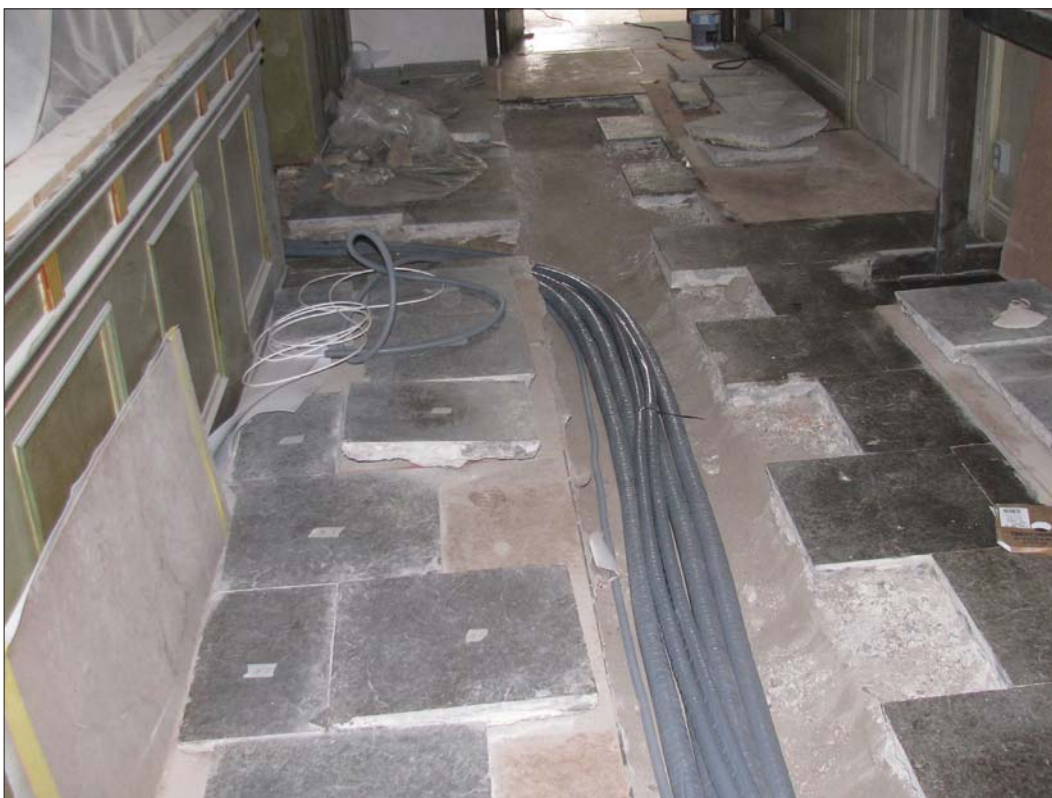
12 Rördragningarna som gjordes under orgelläktaren. Vy från långhusets västra del sett mot vapenhuset i söder (SLM D2015-1082).

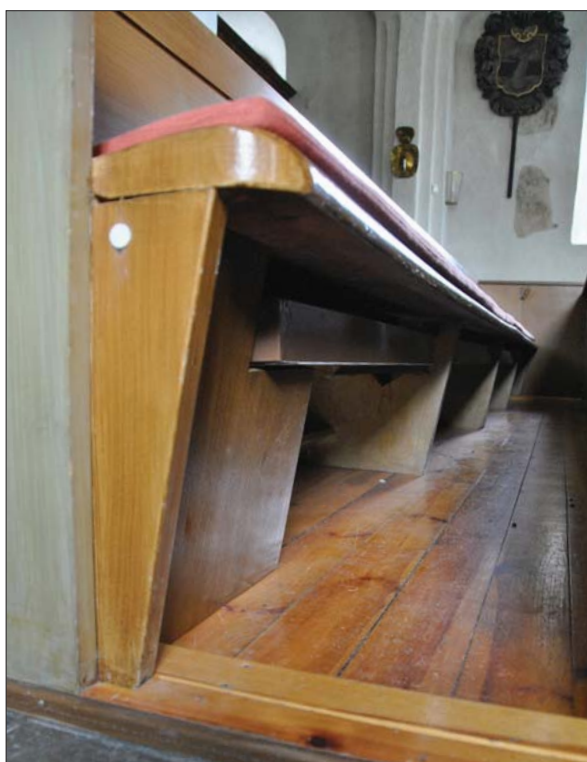
13 De nya bänkkonvektorer målades in i brun kulör (Slm D2015-1083).

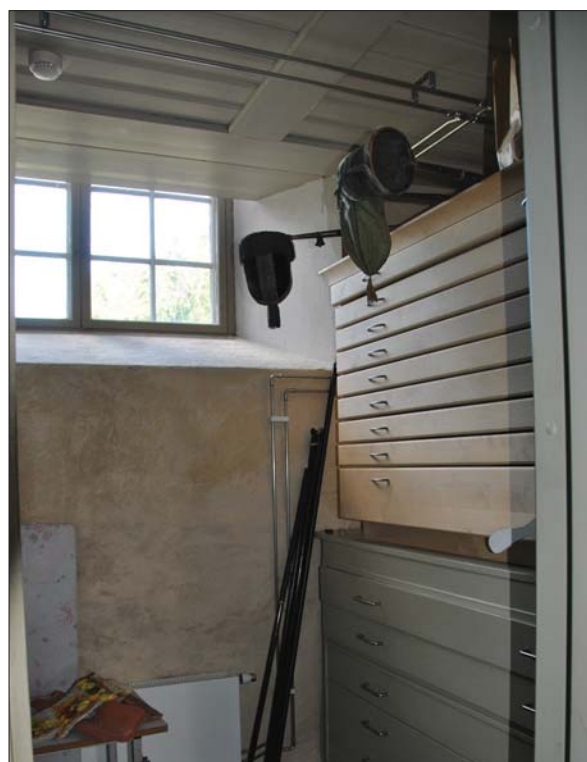
14 Utrymmet under läktaren som används för textilförvaringen. De nya rören förlades vid vägg och vid tak (SLM D2015-1084).

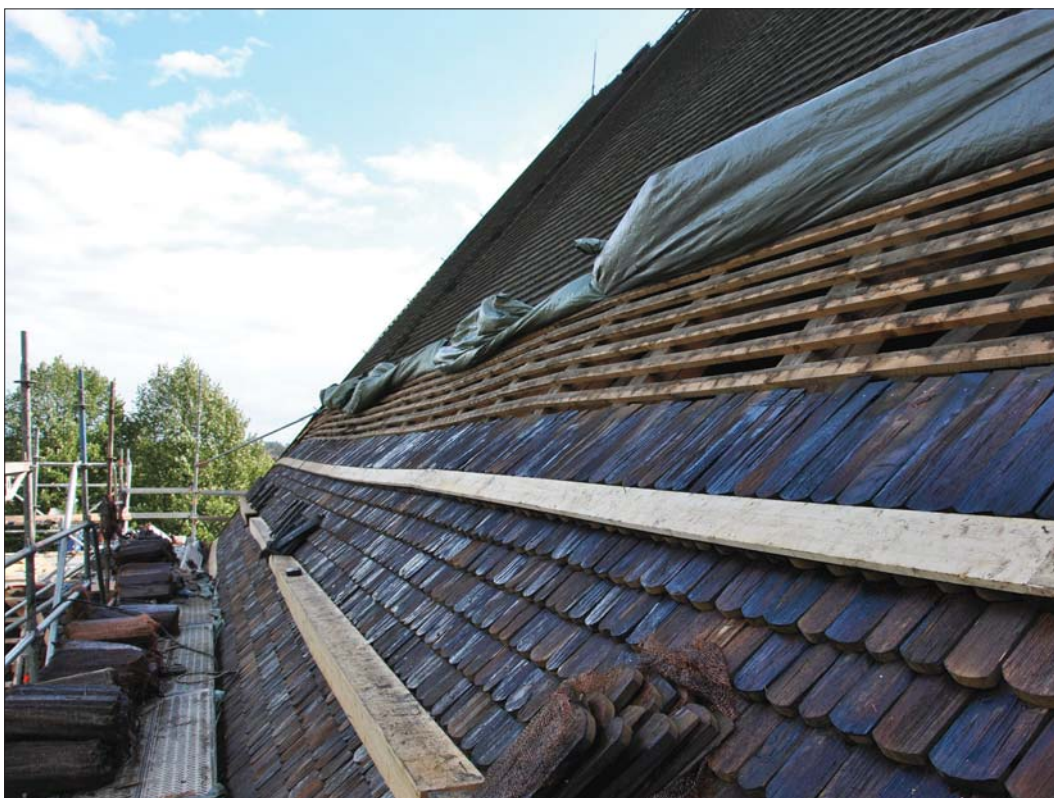
17 Takarbeten pågår med långhusets norra takfall (SLM D2015-1087).

Vid omläggningen lades färska furuspån, med den spjälkade sidan uppåt. Spånen var paketerade i nätkassar och hela spånen var doppade i trätjära. Spånen på långhuset och sakristian spikades fast med spikpistol, galvad spik, 100 mm. Spånen på vapenhuset och gravkapellet, samt de båda stigportarna spikades fast med spikpistol, rostfri spik, 60 mm. Nu lades spånen i tre lager. De nya spånen var ca 45 cm långa, med en bredd av ca 70-90 mm. På långhuset lades spånen med samma mönsterläggning som tidigare, med spetsade spån längst ned och i två horisontella rader på takfallen.

Takytorna tjärades 1 gång efter läggning.

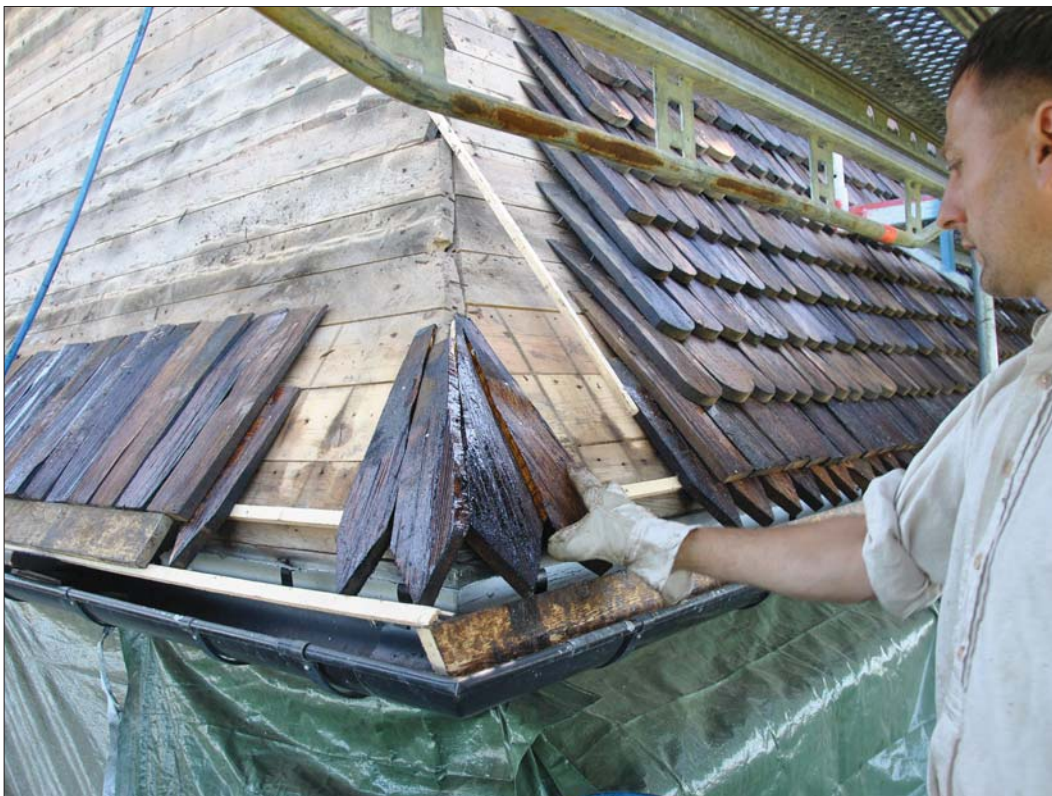
18 Spånläggning av tornet utfördes av hantverkare Kai Richter och Michaela Floree (SLM D2015-1088).

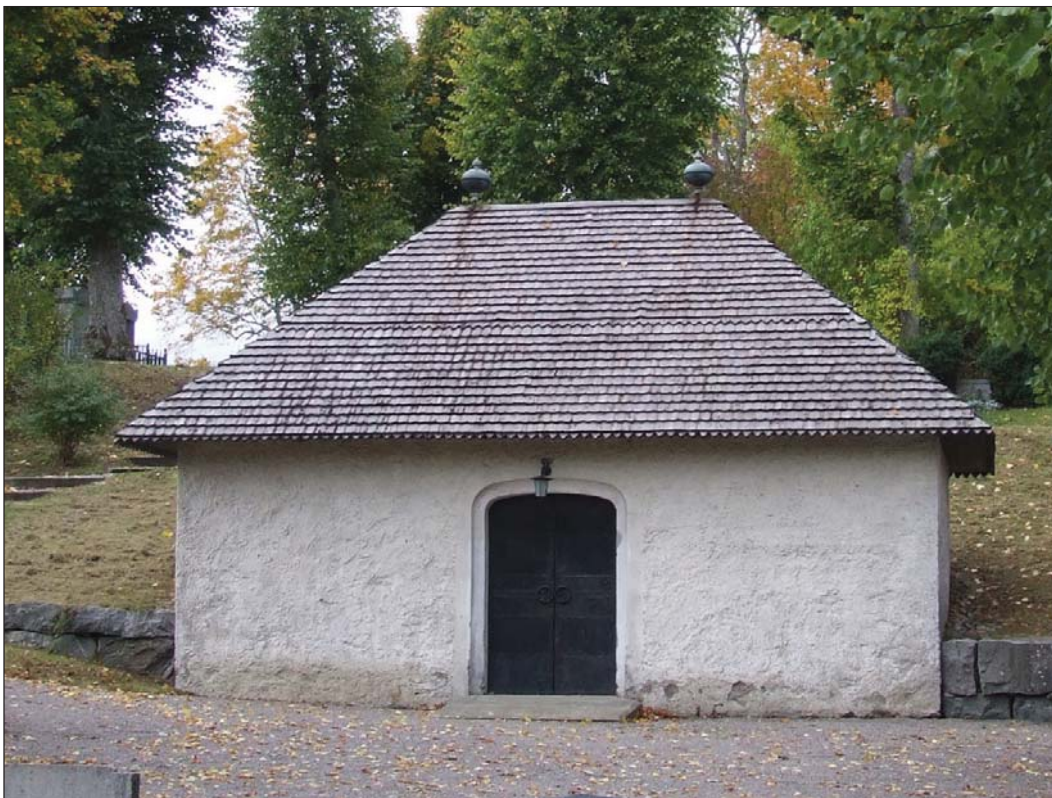
Gravkapellet i nordost hade två kopparklot monterade vidnock. På det södra klotet hade den profilerade undre biten av trä lossnat och försvunnit. Även de övriga trädelarna på kloten var i dåligt skick.

21 Gravkapellet före omläggningen. Bild från 2007 (SLM D2015-1091).

Gravkapellets båda klot reparerades på verkstad av förgyllare Joel Bergh, Höjdmontage AB. Båda klotens profilerade trädelar ersattes med nya. De båda stängerna som håller kopparkloten rostskyddsmålades och målades med svart täckfärg.

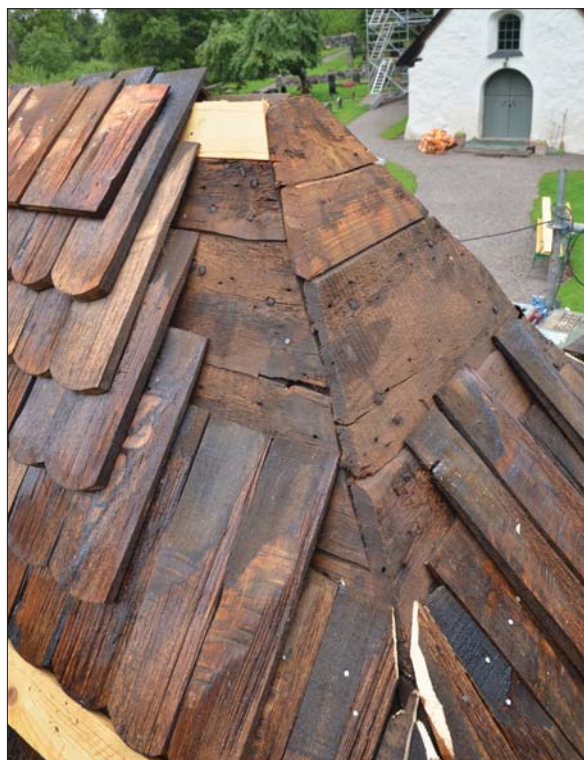
Även stigportarnas takspån låg på ett underlagstak. Detta bestod av äldre ramsågade brädor, som var lagda med snedhuggen kant, bördade.

23 Arbeten med södra stigporten (SLM D2015-1093).

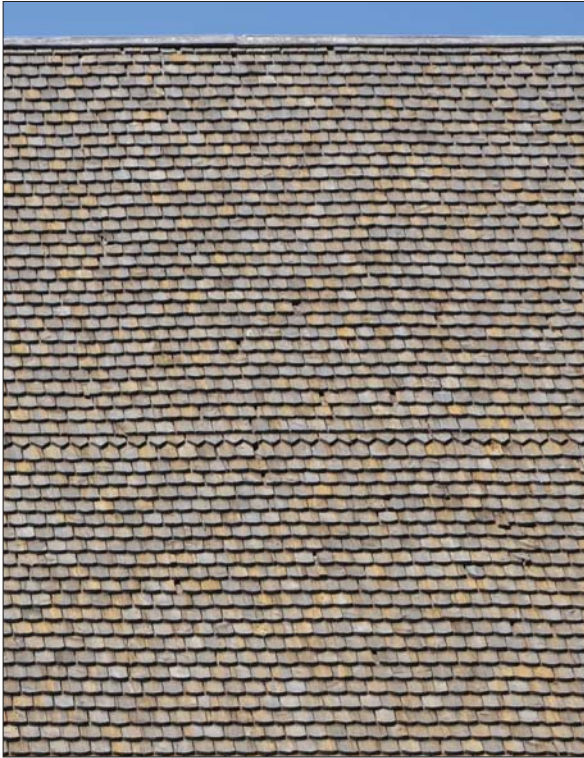
Takens spånläggning kan härröra från renoveringen 1918. Någon arkivuppgift om renovering av taket efter 1918 har inte hittats. Skadade spån bör dock ha bytts ut i samband med den större renoveringen 1953. Endast enstaka partier verkar ha lagts om senare. De befintliga spånen låg på öppen bärläkt över långhuset, sakristian och vapenhuset. Spånen var sågade och spikade med galvad spik. Spånen låg på samma bredd och längd mycket jämnt på öppen läkt. Spånen höll en mycket ojämn kvalitet. Flera spån var helt uttjänta (rötskadade), men förvånansvärt många takspån var fortfarande i gott skick.

24 Del av långhustakets spåntak före arbeten (SLM D2015-1094).

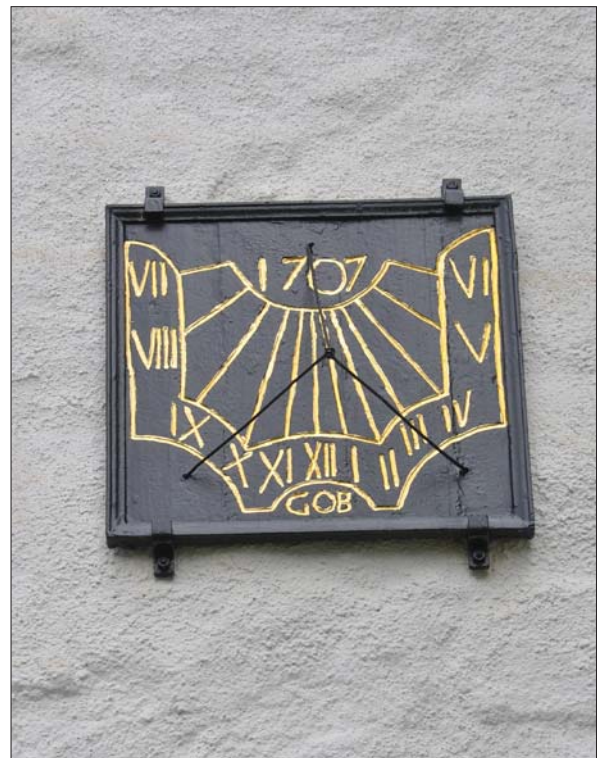
27 Soluret efter utförda arbeten (SLM D2015-1097).

Även tornets solur reparerades på verkstad av förgyllare Joel Bergh. Soluret är från 1707. Soluret hade inte åtgärdats på uppskattningsvis 50 år. Järnfästena som håller plattan skrapades rena från flagad målarfärg på plats. Både fästena och järnplattan med soluret rostskyddsmålades med blymönja, samt täckmålades med svart linoljefärg från Engwall&Claesson. Texten skrapades och tvättades, målades 2 ggr med gul linoljefärg, målades med guldgrund (anläggningsolja) och förgylldes med 23.5 karats bladguld.

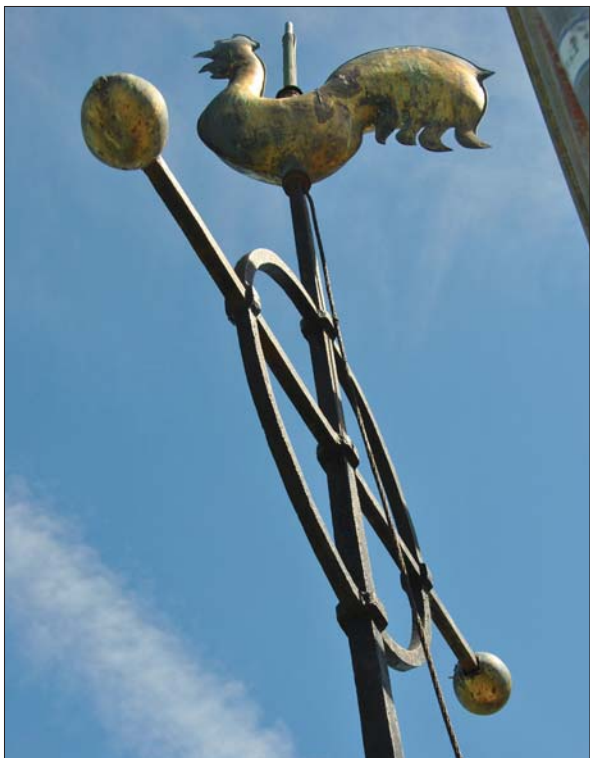
28 Spirans smidesdekoration och förgyllda tupp före åtgärder (SLM D2015-1098).

Tornspiran och tuppen monterades ned och reparerades på verkstad av förgyllare Joel Bergh. Tuppen är tillverkad av koppar. Tuppen var tidigare monterad på en rostig stång som var monterad på ett ”vevhus” från en cykel, för att spiran skulle kunna rotera. Bedömningen är att stången var monterad någon gång på 1940-talet. Dessa delar ersattes nu med en ny rostfri stång, som monterades på ett nytt kullager. Tuppens äldre förgyllningslager togs bort mekaniskt, slipades. Tuppen rostskyddsmålades med Isotrol rostskyddsfärg, täckmålades med gul målarfärg Tikkurila FD20, målades med guldgrund (anläggningsolja) och förgylldes med 23.5 karats bladguld.

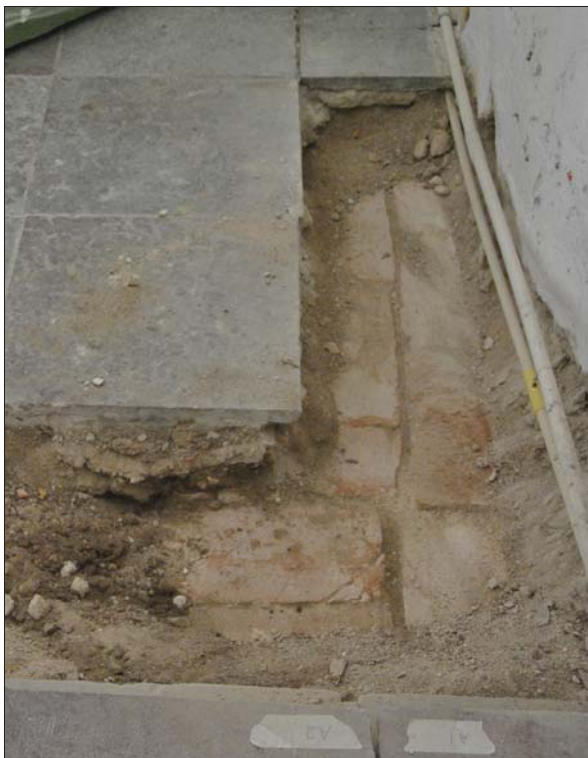
32 I korets södra del syntes den äldre golvbeläggningen av tegel. Till höger syns korets östra mur (SLM D2015-1102).

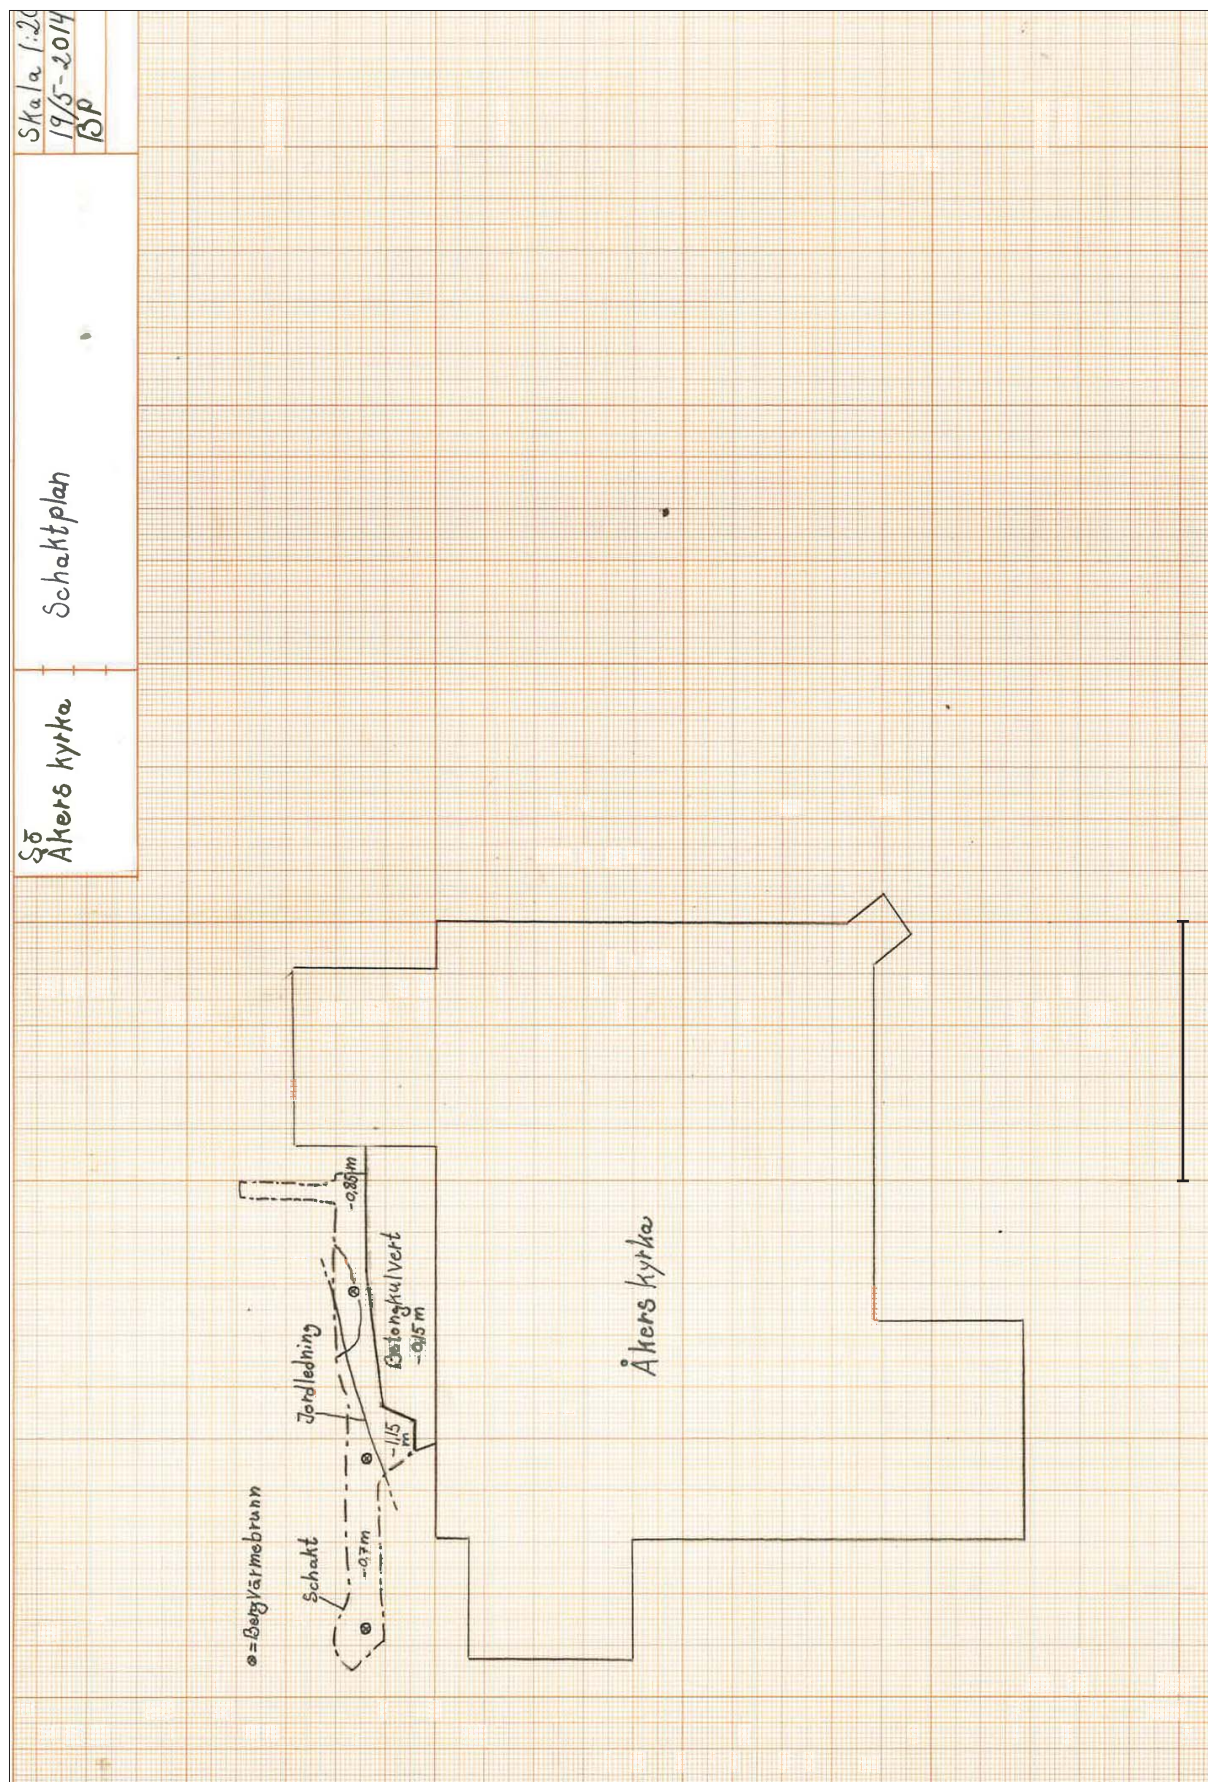
Vid schaktningen observerades tidigare omgrävda lager, vilket sannolikt utgör massor som har påförts i samband med arbeten för kulverten 1918 och tidigare arbeten med dräneringen. Vid den utförda schaktningsövervakningen påträffades enstaka ben, men inget annat av antikvariskt intresse. Se bilaga 1.

Uppmätning av schaktplanen norr om långhuset. Öster uppåt i bild. Uppmätning Björn Pettersson, Sörmlands museum.

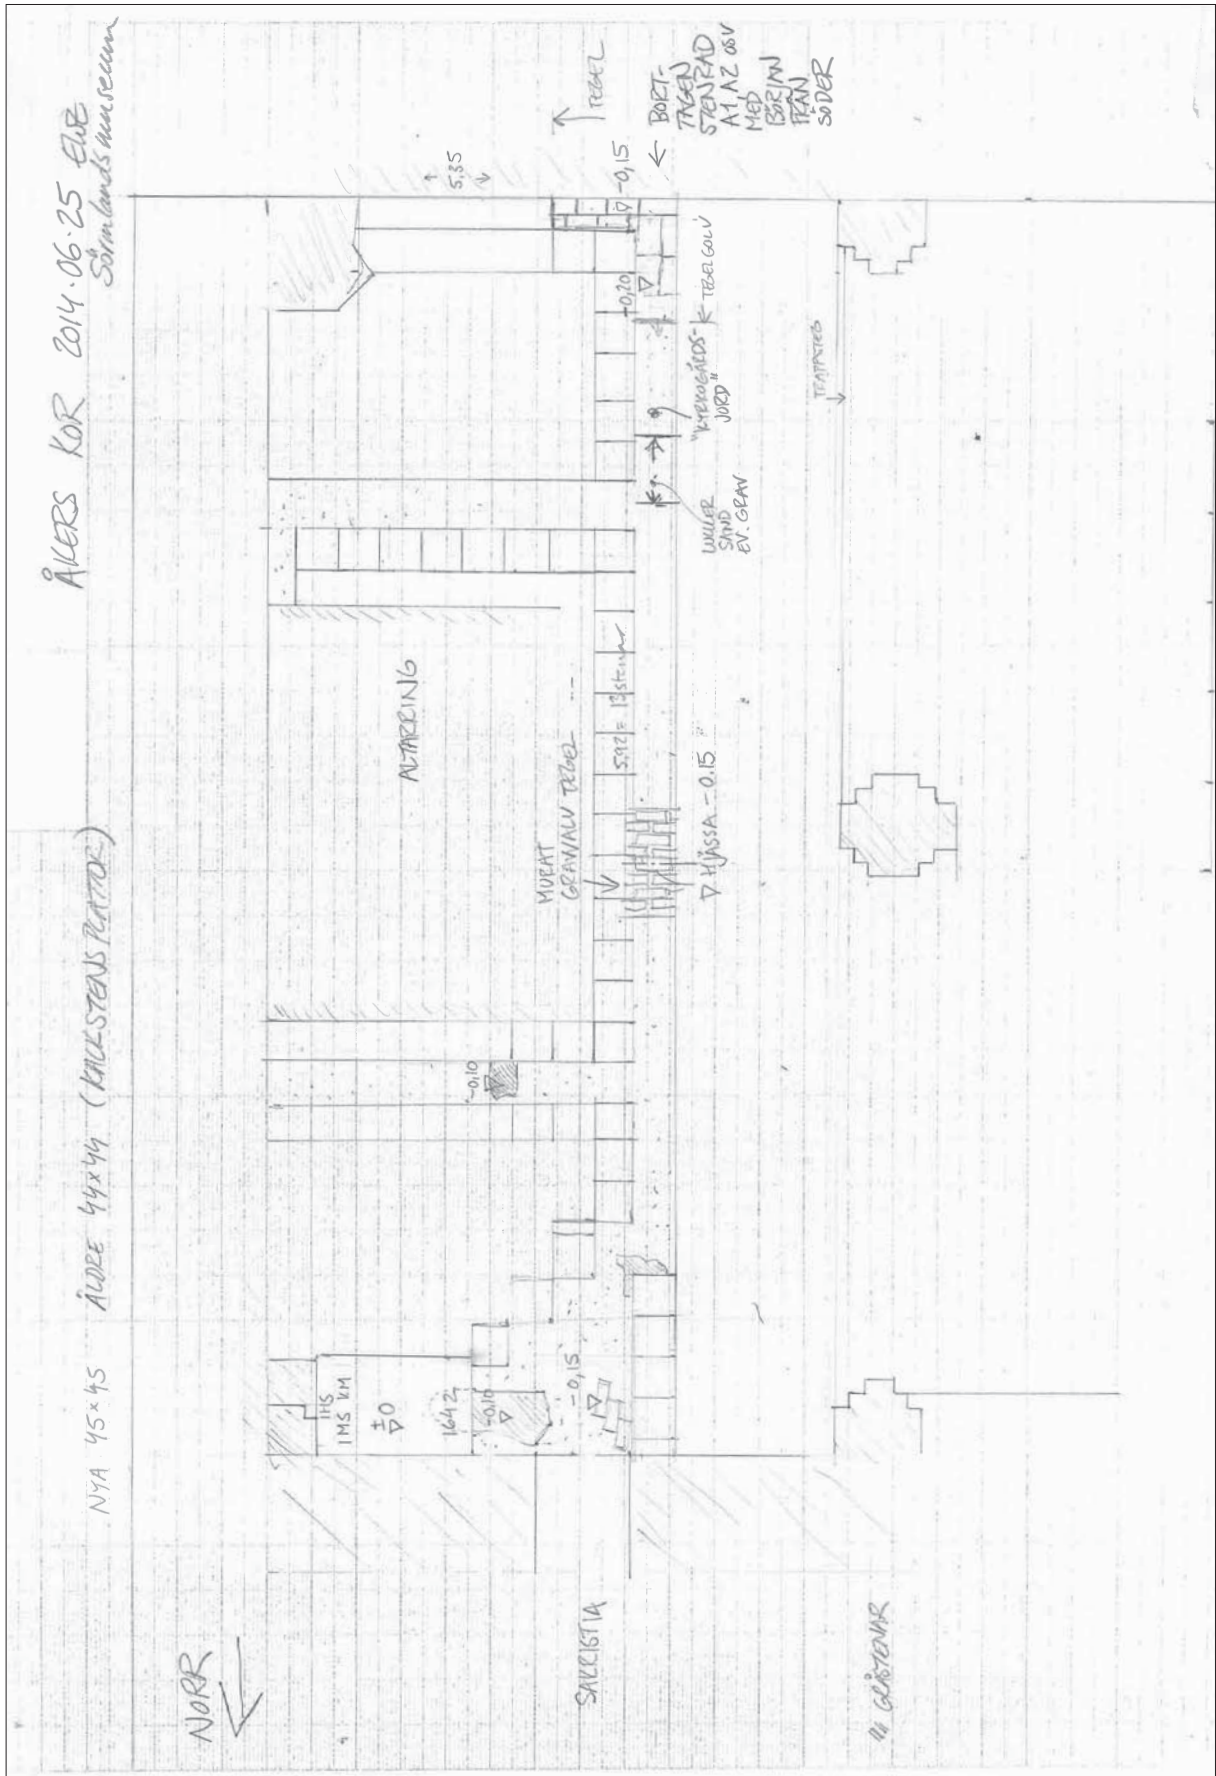
Uppmätning av korgolvet. Norr nedåt i bild. Uppmätning Eva Wockatz, Sörmlands museum.
