Prosten Pihls gård

Åvallen 1, Nyköpings kommun, Södermanlands län

Vård- och underhållsplan 2024

Rapport 2024:10

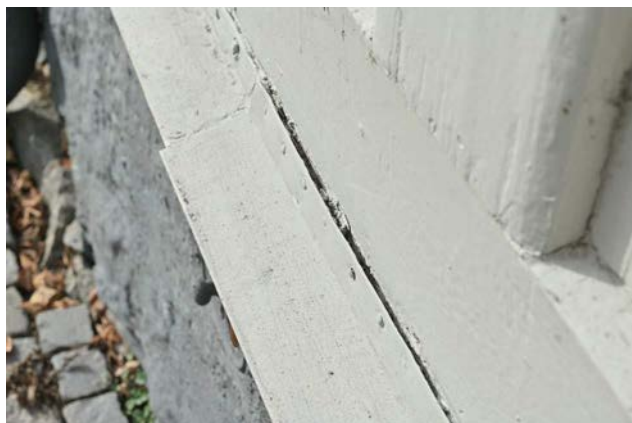
Plåtblecket över sockeln glipar på vissa ställen. (SLM D2025-0067)

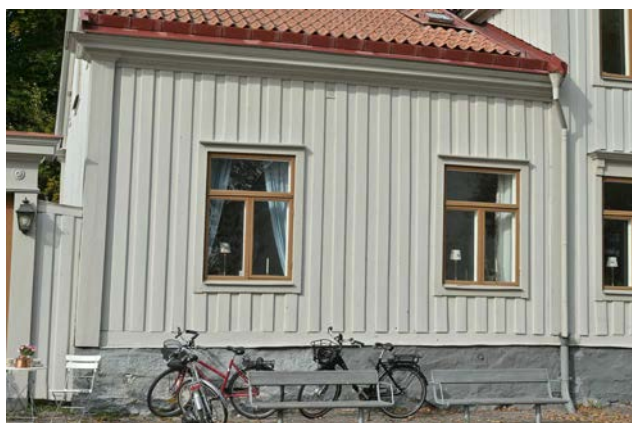
Det finns en hel del glipor mellan underbräda och lockbräda i fasadernas panel, i första hand i anslutning till den liggande fotbräda nederst på panelen. Detta har som följd att det blir en skuggverkan mellan lock och fotbräda som påverkar helhetsintrycket. Orsaken till gliporna är sannolikt att locken har slagit sig. En del tätning med kitt har gjorts, säkerligen delvis i samband med senaste ommålningen, men den har släppt på sina ställen. Här kan vatten ta sig in vid häftiga regn och i värsta fall leda till fuktskador. Framförallt innebär det dock att färgskikten i anslutning till gliporna kommer börja flaga i förtid, och att locken riskerar att slå sig ytterligare. Man bör överväga att skrapa ur äldre tätningar och spika tillbaka locken på plats för att undvika fortsatta skadeverkningar. Detta skulle också återställa det ursprungliga

Locken som slagit sig ger en skugga i underkant, som påverkar fasadens arkitektoniska helhetsuttryck. (SLM D2025-0068)

utseendet utan den oönskade skuggbildningen mot fotbrädan. Problematiken har sannolikt funnits en längre tid, och har därför inte bedömts som akut. Det kan dock vara bra att komma till rätta med det, för att undvika ett större slitage än nödvändigt vilket innebär ett tätare underhållsintervall. Förslagsvis åtgärdas detta i samband med nästa planerade underhåll av utsatta delar.

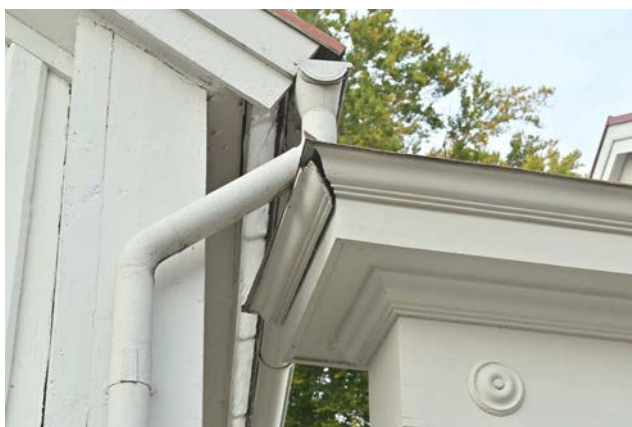
En del av den profilerade listen på södra portgången har släppt. (SLM D2025-0070)

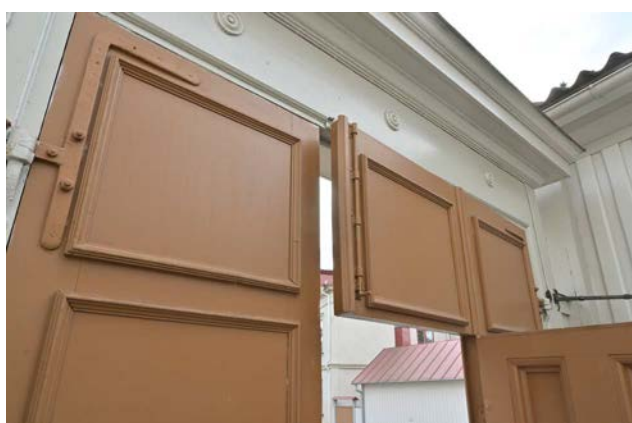
Portgångarnas dörrar har slagit sig och är svåra att regla. Dessutom är det tjocka färglager på reglar som gör att de fastnat. (SLM D2025-0073)

Båda portarna har slagit sig, vilket gör att de inte går att regla helt. Reglarna har dessutom mycket tjocka färglager som gör att de inte löper fritt. Dörrarna kan därför inte reglas utan stor svårighet, vilket sannolikt gjort att de slagit sig mer än om de enkelt kunnat reglas. Portarna kan behöva justeras och riktas, men man kan börja med att åtgärda reglarna för att se om skevheten möjligen går tillbaka något. Reglarna renskrapas från tjocka färglager och rostskyddas enbart, alternativt målas mycket tunt. Man bör fortsättningsvis vara noga med alltid regla portarna helt, både för att minska vibrationer vid öppning och stängning av dörrar, men också för att motverka träets rörelser.

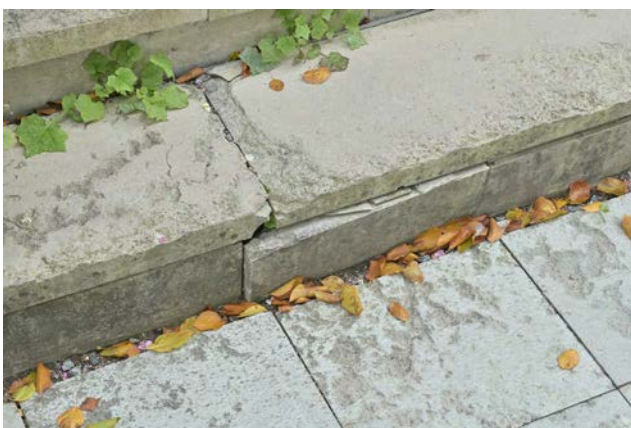
Trappan har satt sig och blivit ojämn. Det finns flera trasiga stenar och stenarna glipor på många ställen. Växtlighet har börjat slå rot i glipor. Hela terrassplanet lutar också en aning mot huset vilket kan leda regnvatten mot byggnaden vid kraftiga regn. Trappa och terrassplan behöver sättas om i sin helhet. Möjligen behöver även rampens översta stenar justeras i det fall terrassplanets lutning görs om.

Närbild på trappan där sättsteg är på väg att trilla ur. Växtlighet finns också i trappan. (SLM D2025-0075)

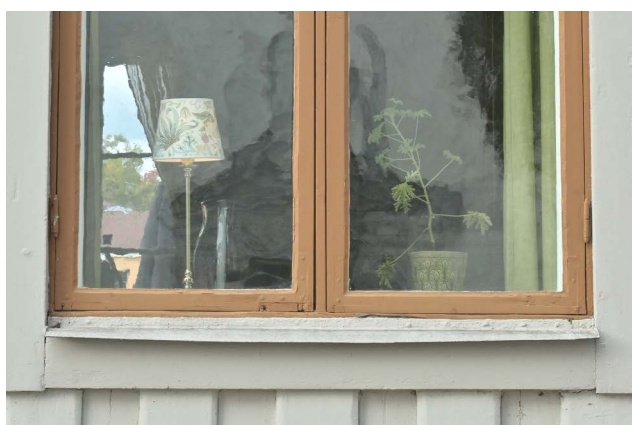
Fönstren uppvisar på det stora hela normalt slitage men fönster i utsatta lägen behöver underhållsmålas inom några år. Framförallt på fasaden mot torget. I första hand rör det sig om bågunderstyckenas falskitt där färgen är matt och också har en del sprickor på vissa ställen. Även på vissa karmbottenstycken finns flagande färg. Med tanke på hur det ser ut är det troligt att någon omkittning inte gjordes i samband med senaste ommålningen. Det kan därför bli aktuellt med omkittning av vissa delar där kittet släppt från glaset eller falsen.

Fönstren har idag relativt tjocka färglager och en del så kallade fetkanter (färgansamlingar runt om bågarna) som kan påverka luftgenomströmningen mellan bågarna. Det finns också en del mindre skador och sprickor i anslutning till hörnbeslag. På grund av sättningar i stommen skevar torgfasadens yttersta fönsterpar. Det kan finnas skäl att istället för mindre insatser och partiella omkittningar överväga att göra en helrenovering av fönsterbågarna mot torget. På så sätt skulle underhållsintervallet här kunna utökas, och minska risken för större skador i virket.

Det är i första hand bågarnas bottenstycken som är mest utsatta. (SLM D2025-0077)

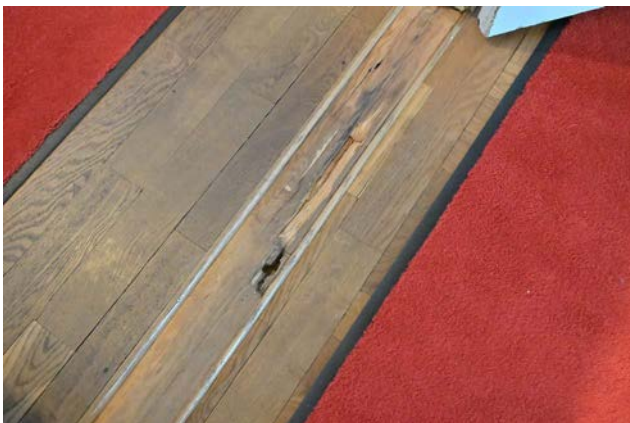
Golvet mellan hall (1) och passage (2) har skador i parketten. (SLM D2025-0079)

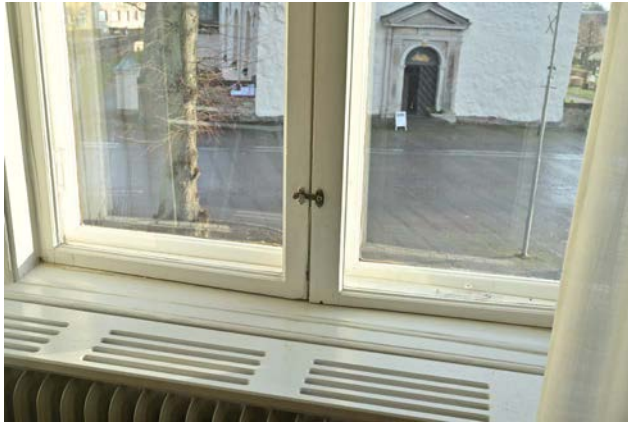
Innanfönstren på övervåningen går inte igen helt. Tätninglistor av silikon har torkat, skjutreglar har målats över och gör att bågen inte går att regla i karmen. Detta ger ytterligare belastning på låshasparna mellan innanbågarna. (SLM D2025-0080)

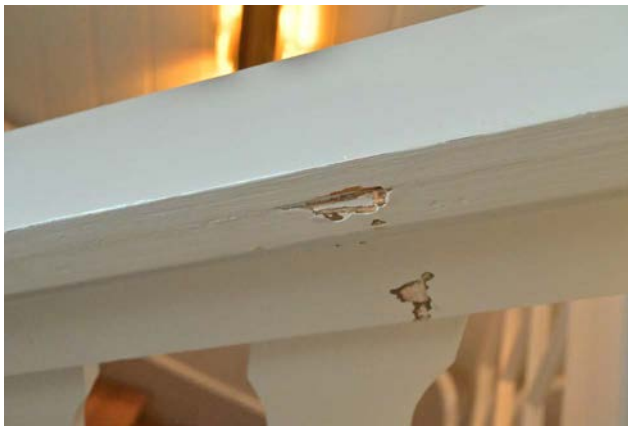
Vissa stötskador finns på interiöra detaljer, här på trappräcket till övervåningen. (SLM D2025-0081)

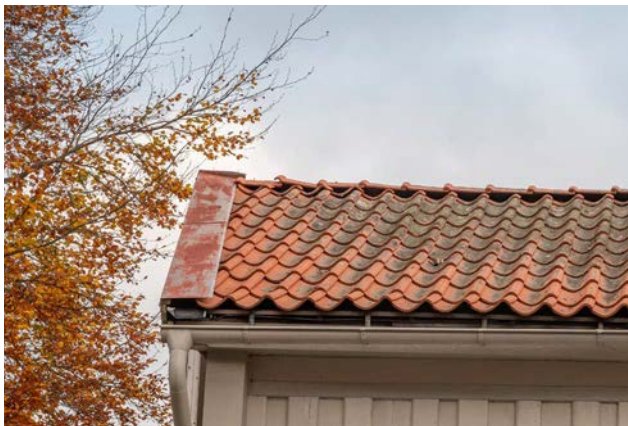
Bostadsflygelns vattplåtar har tappat mycket av sin färg. (SLM D2025-0084)

Vattplåtarnas färg har till stor del slitits ned. Plåtarna skrapas till fast underlag, rostskyddas och målas därefter med linoljefärg i tegelröd kulör.

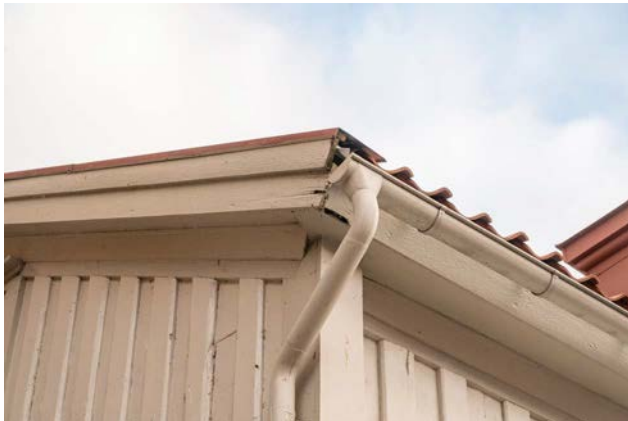
En rötskada finns vid takfot och vindskiva på bostadsflygelns västra hörn. Man bör undersöka om det finns ett läckage från taket på detta ställe. (SLM D2025-0085)

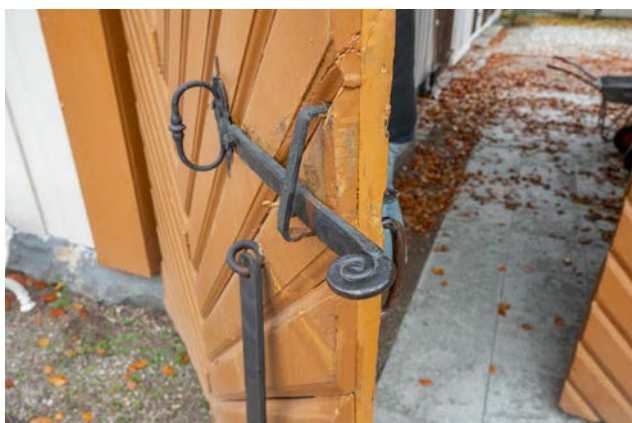
Låset på inkörsporten fungerar inte som det ska, då infästningen är bristfällig. (SLM D2025-0088)

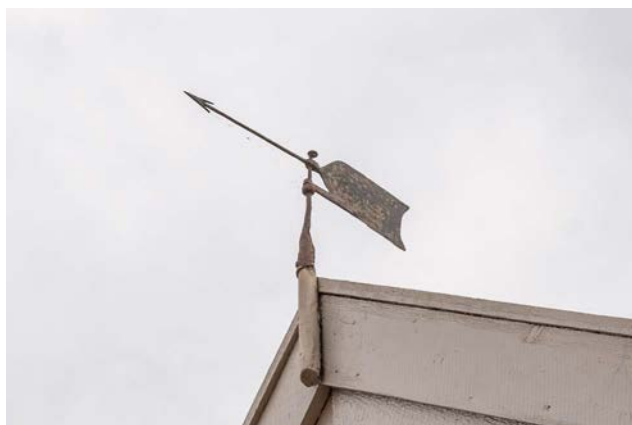
Stallflygelns vindflöjel är också i behov av underhåll. (SLM D2025-0089)

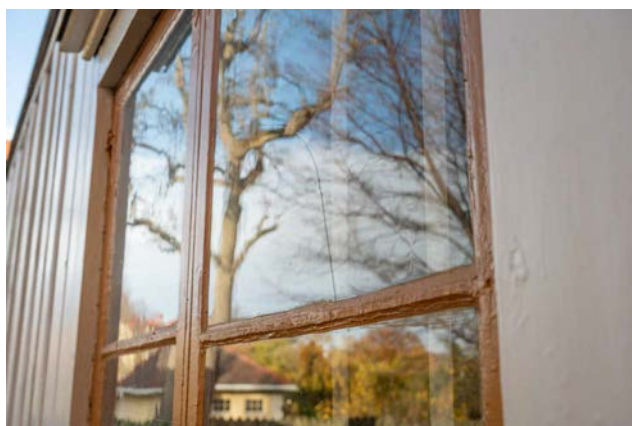
En glasruta på stallflygelns fönster mot lusthuset är trasig. Glaset är handblåst och ska därför ersättas av likvärdigt glas. (SLM D2025-0090)

På fönstret som vetter mot lusthuset finns en trasig ruta. Denna ersätts med en ny med handblåst glas. Karmbottenstycket på samma fönster har en näst intill obefintlig lutning vilket gör att vatten enkelt kan bli stående och ledas mot fönsterbågen. Här behöver karmbottenstycket hyvlas av för att förbättra lutningen.

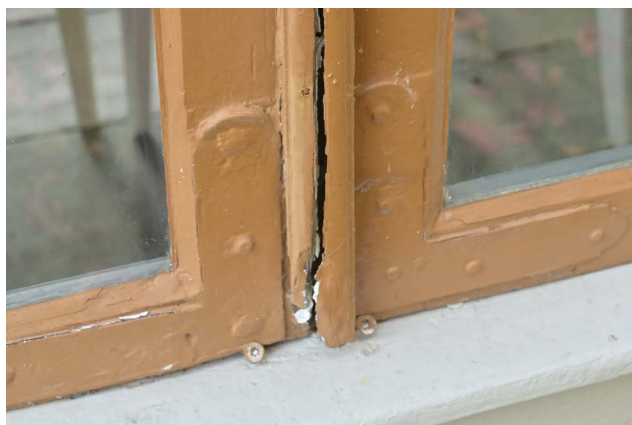
Täcklisten är sprucken och riskerar leda in vatten mellan bågarna. (SLM D2025-0093)

Fönstren består av mötande bågar med täcklist fäst på ena bågen. På fönstret mot norr har täcklisten spruckit och behöver därför ersättas med en ny av samma dimension och profilering. Fönstren glipar mycket mellan bågar vilket gör att det blåser in snö. Detta beror delvis på saknade och bristfälliga stängningsbeslag från insidan. Torxskrivar i karmbottenstycket används idag för att regla bågar från utsidan. De ursprungliga stängningsbeslagen bör därför kompletteras och justeras och täcklister ses därefter över så att glipor undviks. Torxskruvarna tas bort och skruvhål fylls igen med kitt. Droplisterna under bågar har felaktig lutning och leder vatten mot fönsterbågarna. Dessa behöver justeras för att leda bort vatten från fönstren.

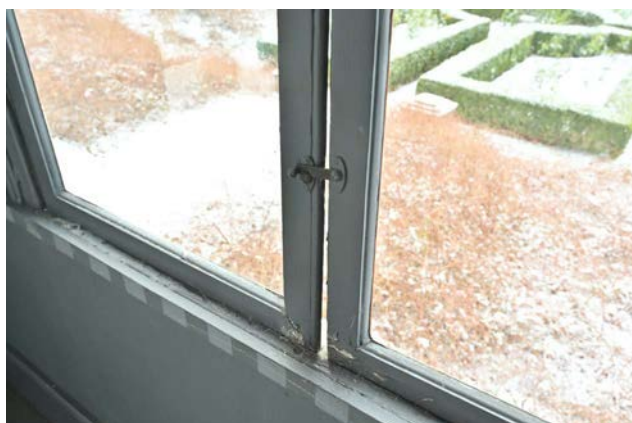
Det finns stora glipor mellan fönsterbågarna där regn och snö tar sig in. (SLM D2025-0094)
