Rapport 2024:4

Edanö gård

Öbolandet 2:1, Trosa, Södermanlands län

Antikvarisk förundersökning

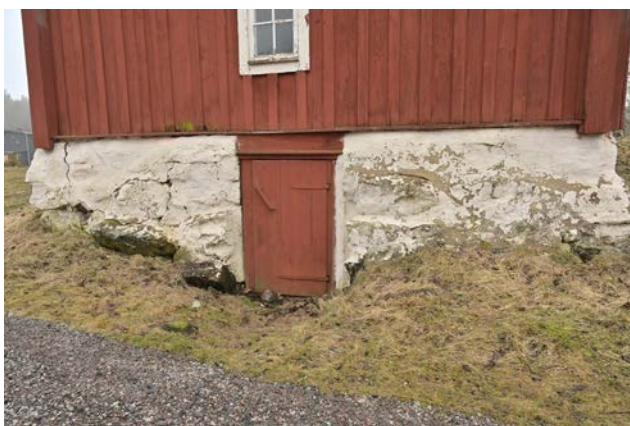
Huset står på en putsad vitmålade naturstensgrund. Putslagningar är utförda av både kalkbruk och cementbruk. Grunden har sprickor framförallt vid den östra gaveln.

Bild 15. Stora bostadshusets östra gavel med jordkällaren under den förlängda delen av huset. (SLM D2024-0239)

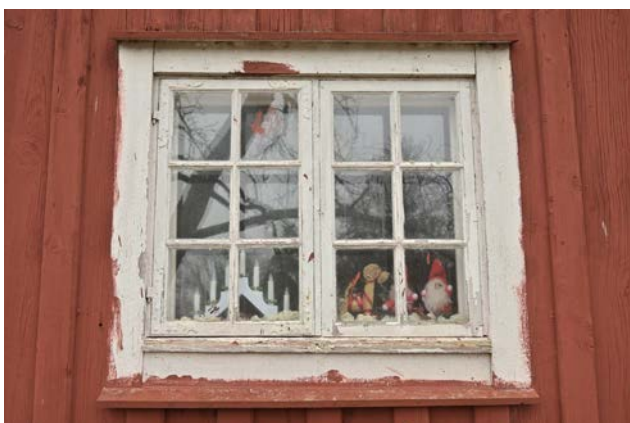
Fönstren har vardera två småspröjsade fönsterbågar med sex rutor i varje båge. Bågar, karmar och fönsterfoder är vitmålade. Den västra gavelns fönsterbågar har sirligt utformade spikade beslag, typiska för fönster från 1700-talet. Övriga fönster har 1800-talsbeslag med rundade ändar. Samtliga fönsterbågar är dock ombyggda eller ersatta under 1900-talet till småspröjsade bågar. Fönsterbågarnas förenklade profiler eller avsaknad av profil mot insidan pekar också på detta. Äldre bilder visar att långsidorna tidigare enbart hade en tvärgående spröjs i varje luft. Fönstren har både äldre handblåst glas och modernare floatglas i bågarna. Vindsfönstret vid den västra gaveln har idag en blyspröjsad båge med handblåsta färgade rutor, troligen tillkommen under 1940-talet. En ruta är trasig.

Bild 18. Fönster på stora bostadshusets västra gavel. Den vänstra fönsterbågen har spikade beslag av 1700-talsmodell. (SLM D2024-0242)

Fönstren renoveras, kittas med linoljekitt och målas med linoljefärg. Alla utvändiga beslag skrapas rena från färg och rostskyddas med Isotrol Grund före målning. Floatglas ersätts med handblåst glas eller draget glas typ Schott Restover eller motsvarande. Lämplig kulör är en bruten vit, något mer åt det grå hållet än dagens kulör. En färgundersökning av färglagren på ytterdörrens dörrfoder visade att det tidigare varit målat med en nyans lik grön umbra 5A-30 motsvarande NCS S 4005-Y20R. Inga äldre färglager gick att hitta på fönster och fönsterfoder. Det är dock troligt att samma kulör använts för fönsterfoder såväl som dörrfoder, varför denna kulör föreslås även för fönstren såväl som höger ytterdörr. Vänster ytterdörr föreslås målas med en rödbrun kulör, typ mörkockra eller bränd umbra, motsvarande S5020-Y40R, vilket äldre färglager visar att den tidigare haft.

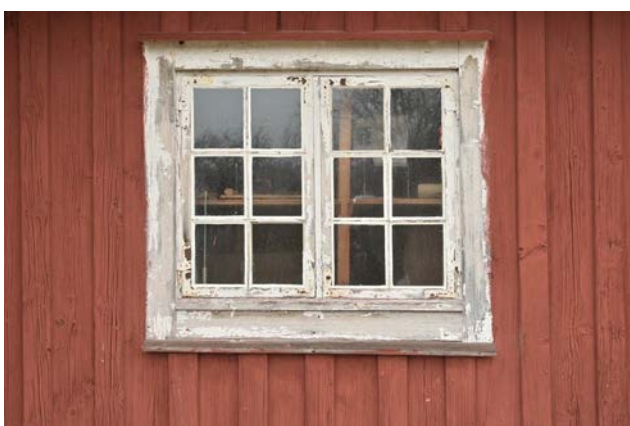
Bild 20. Ett av fönstren på stora bostadshusets norra långsida. (SLM D2024-0244)

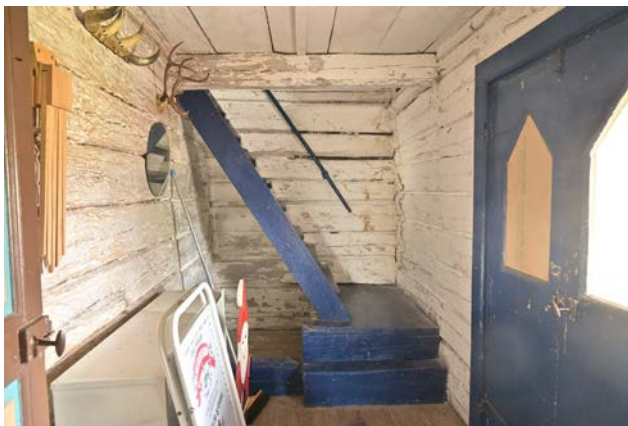
Bild 24. Stora bostadshusets farstu. Trappan till andra våningen har tidigare varit omålad. (SLM D2024-0248)

Dörrar, dörrfoder och golvssocklar skrapas från löst sittande färg och färgkanter slipas ner. OBS - snickerier ska inte skrapas till trärent, målsättningen är att endast löst sittande färg avlägsnas. Det är viktigt att äldre underliggande färglager sparas. Tjockare färglager kan dock skrapas bort. Alla snickerier invändigt målas med linoljefärg. Kulörförslag med utgångspunkt i tidigare färglager tas fram av antikvarie.

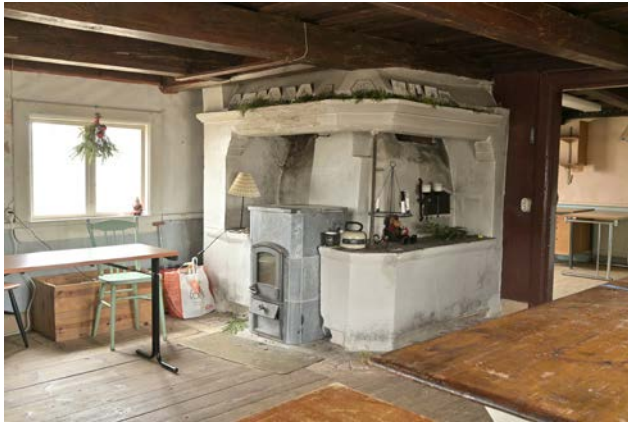
Bild 27. Stugans öppna spis med den relativt nyligen insatta täljstenskaminen. (SLM D2024-0251)

Yttre färgskikt på spisen avlägsnas och putsen avfärgas därefter med vit kalkfärg. Täljstenskaminen tas bort och nischen muras igen och putsas likt spisen i övrigt, för att återgå till ett troligt tidigare utseende. Alternativt sätts en järnspis tillbaka i nischen om det finns behov för en sådan.

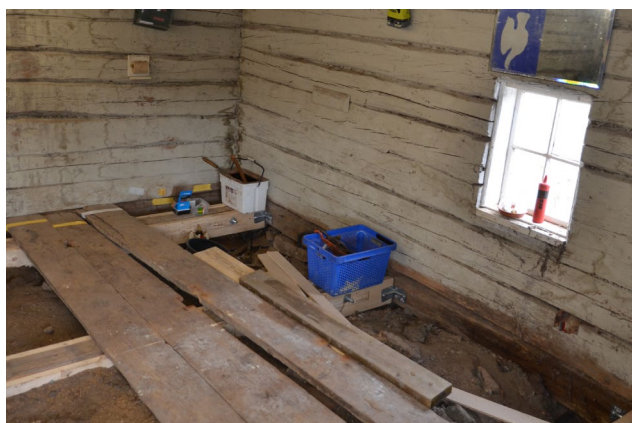
Bild 34. Förrådsdelen under pågående arbete med förstärkning av bjälklaget. Till höger syns fönstret vid husets östra gavel. Foto: Kjell Taawo, Sörmlands museum (SLM D2024-0258)

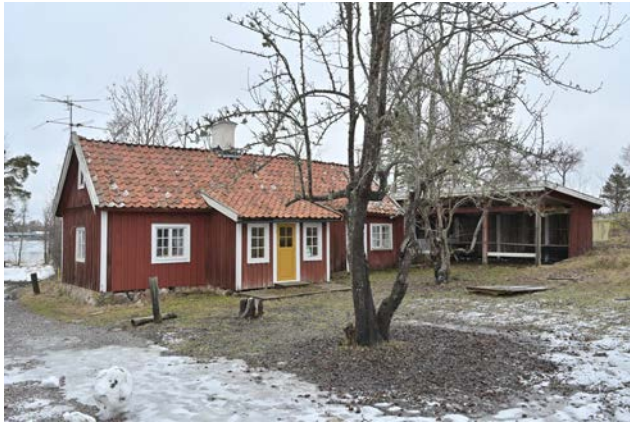
Fogad naturstensgrund som lagats med cementbruk i senare tid. Sprickor finns framförallt på västra och norra sidan där även bruk fallit bort. Hörnstenen vid det sydvästra hörnet kan ha flyttat sig något. På norra sidan finns ett större hål under huset där något djur grävt sig in. Marken under farstun ser ut att ha sjunkit, här är ett större glapp mellan grund och syllstock.

*Bild 35. Lilla bostadshuset från söder.
(SLM D2024-0259)*

Cementbruk knackas bort och stenar som hamnat ur läge läggs på plats. Grunden fogas därefter med hydrauliskt kalkbruk.

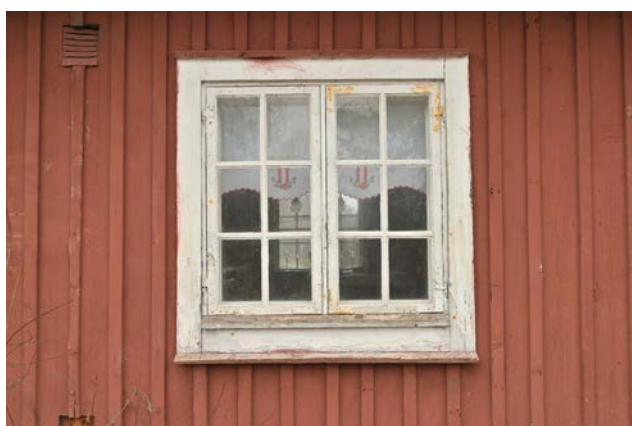
Bild 40. Fönster på lilla bostadshusets norra fasad. (SLM D2024-0264)

Fönstren renoveras, kittas med linoljekitt och målas med linoljefärg. Alla utvändiga beslag skrapas rena från färg och rostskyddas före målning. Lämplig kulör är en brun vit, något mer åt det grå hållet än dagens kulör. Förslagsvis grön umbra 5A-30 motsvarande NCS S 4005-Y20R.

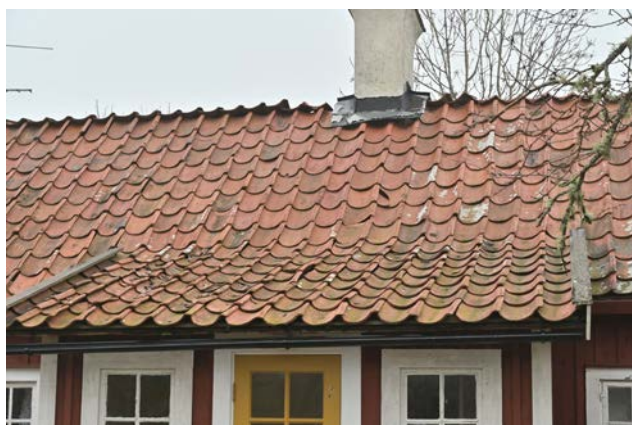
Taket är täckt med enkupigt handslaget tegel, samma typ av panna ligger också över nocken. Under läkten ligger oljehärdad masonit. Äldre fotografier visar att

Bild 41. Bild av taket på lilla bostadshuset. (SLM D2024-0265)

delar av taket tidigare var täckt med tvåkupiga pannor. Dessa ersattes sannolikt med enkupiga från någon annan byggnad på gården, möjligen från den nedbrunna ladan. En vit putsad skorsten med rundad utkragning vid mynningen finns vid nock. Skorstenen var tidigare oputsad och hade en plåtavtäckning, eller så kallat skorstensöverbeslag, med klammer nedtill. Flera tegelpannor är trasiga, och vissa tegelpannor ligger snett. Spår finns på vinden efter läckage, detta kan möjligen vara åtgärdat vid tidigare översyn. Taket har tidigare haft hängrännor av trä upphängda på träkonsoler längs den södra fasaden. Knutar och vindskivor var tidigare rödfärgade.

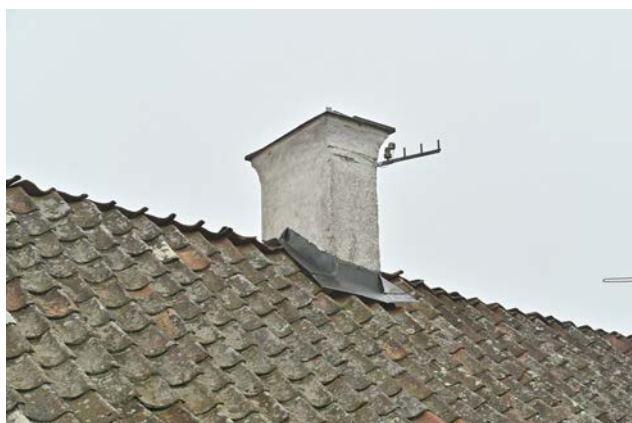
Bild 42. Skorstenen på lilla bostadshuset sedd från norr. (SLM D2024-0266)

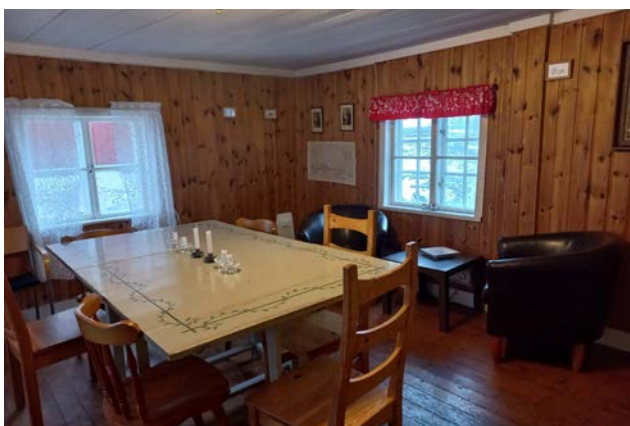
Lilla bostadshuset har huvudsakligen ytskikt tillkomna under senare delen av 1900-talet. Väggarna i både stuga och kök är klädda med obehandlad spontad spårpanel med fasade kanter. Tillsammans med det lackade golvet för det tyvärr tankarna till en modern fjällstuga snarare än torp från 1800-talets mitt. Taket har hyvlade brädor som ser ut att vara rollade med vit färg i senare tid. I mitten av taket finns en fuktskada efter ett tidigare takläckage. Taket är också något insjunket.

Bild 43. Bild av stugan i lilla bostadshuset mot nordväst. Foto: Kjell Taawo, Sörmlands museum (SLM D2024-0267)

Vägghpaneler i stugan rivs försiktigt och ersätts av nya ytskikt passande byggnadens ålder. I första hand bör väggarna lerklinas, med en mörkare målad bröstning, målad bröstningslist alternativt bröstningslist av trä och övre väggfält som målas

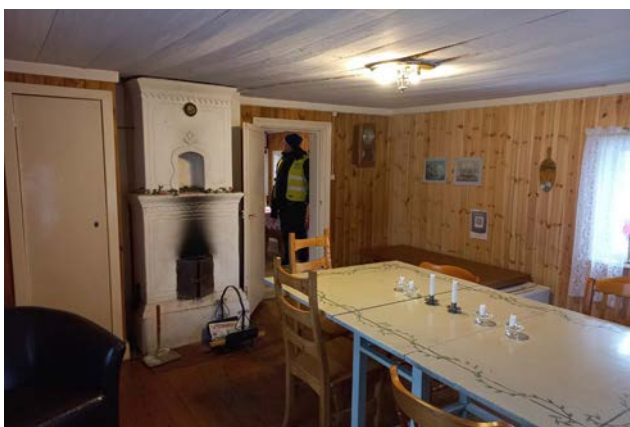
Bild 44. Bild av stugan mot öster. Foto: Kjell Taawo, Sörmlands museum (SLM D2024-0268)

ljusare monokromt, stänkmålas eller tapetseras med limfärgstryckt papperstapet. Detta avgörs dock av hur väggarna ser ut under panelen. Det kan finnas underliggande ytskikt som kan kompletteras och lagas. Rivning av panelen bör därför ske med stor försiktighet. Kulörförslag, tas fram i samråd med antikvarie.

Ett alternativ till rivning av väggpanelen kan vara att pappspänna väggarna för att få ett slätt underlag till målning eller tapetsering av väggarna.

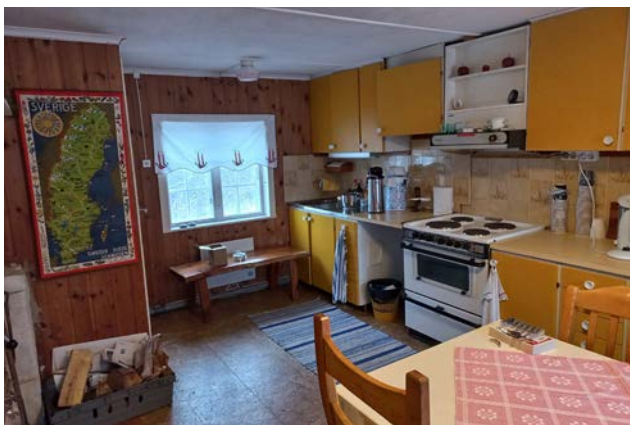
Bild 45. Bild av köket i lilla bostadshuset mot norr. Foto: Kjell Taawo, Sörmlands museum (SLM D2024-0269)

Köket har likt stugan moderna ytskikt troligen tillkomna någon gång under 1970-1980-talet. Köksskåp och spis finns längs den östra väggen. På väggen mot stugan finns dock en vedspis från 1900-talets mitt och spiskåpa av plåt. Intill denna finns en garderob/skafferier. På golvet ligger en plastmatta, och taket är skivtäckt.

Även här bör man försöka göra om ytskikten för att bättre passa husets karaktär. Väggar bör behandlas på samma sätt som i stugan. Det hade varit bättre att samla köksfunktionen till ett ställe i rummet, och det vore därför lämpligt att placera köksskåp och spis i anslutning till spiskåpan. Det intilliggande skafferiet kanske kan rivs för att ge plats åt köksskåp och arbetsbänk. Fönsterfoder kan återskapas med utgångspunkt i dörrfoder som finns bevarade.

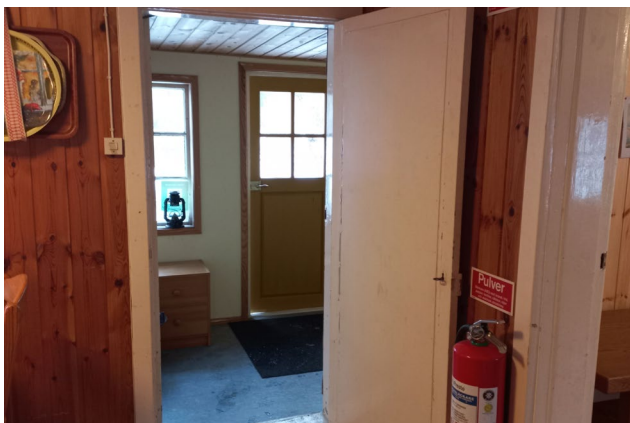
Bild 46. Bild av farstun i lilla bostadshuset fotograferad från köket. Foto: Kjell Taawo, Sörmlands museum (SLM D2024-0270)

Farstuns ytskikt bör rivs tillsammans med listverk runt ytterdörr och fönsterfoder. Beroende på vad som framträder under nuvarande ytskikt kan en mer traditionellt utseende återskapas. Möjligen bör farstun vara oinredd.

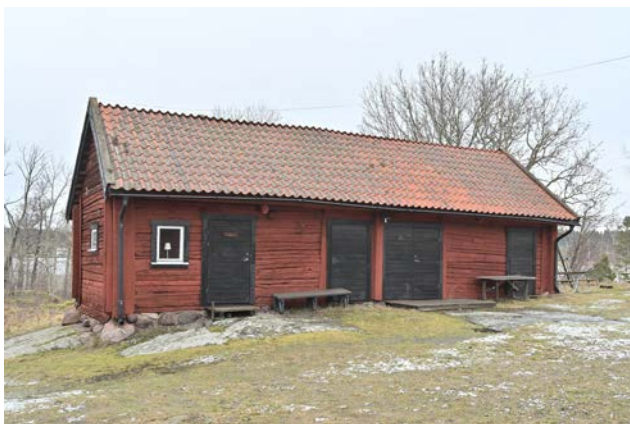
Bild 47. Norra ekonomibyggnaden från söder. (SLM D2024-0271)

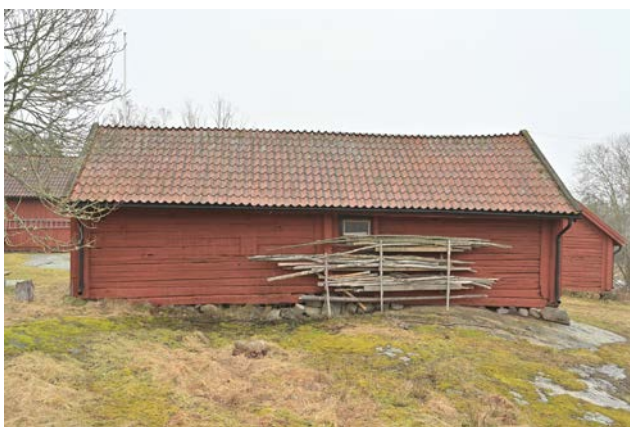
Bild 48. Norra ekonomibyggnaden från norr. (SLM D2024-0272)

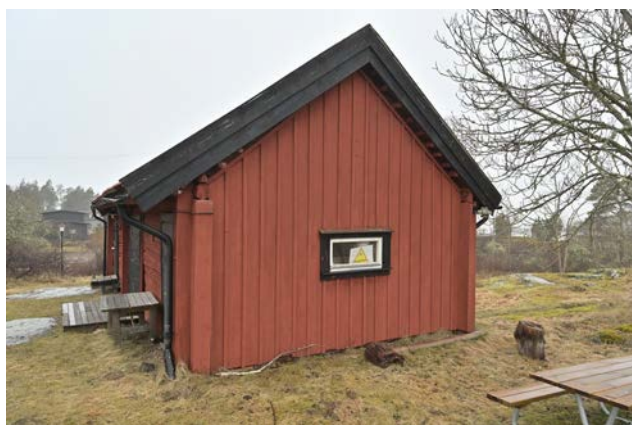
Bild 53. Norra ekonomibyggnadens östra gavel. (SLM D2024-0277)

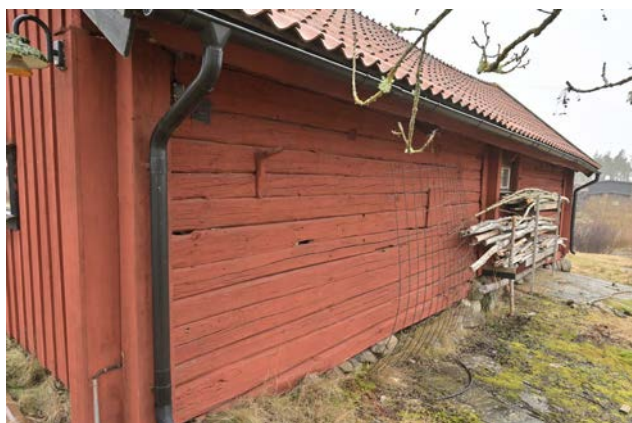
Bild 54. Norra ekonomibyggnadens norra vägg sett österifrån. (SLM D2024-0278)

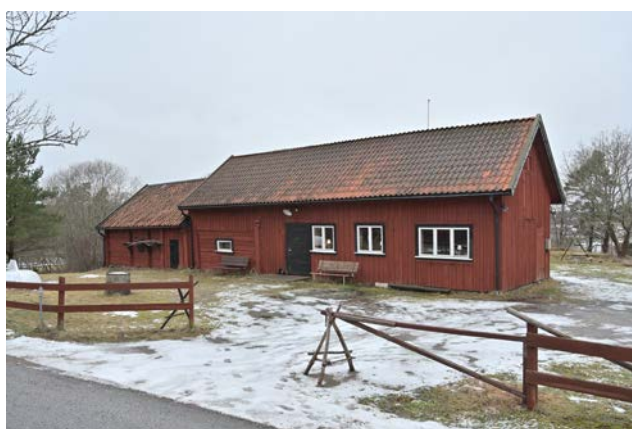
Bild 56. Södra ekonomibyggnaden från sydväst. (SLM D2024-0280)

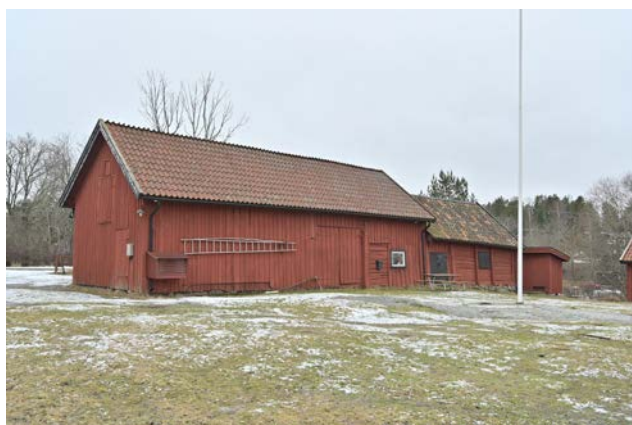
Bild 57. Södra ekonomibyggnaden från norr. (SLM D2024-0281)

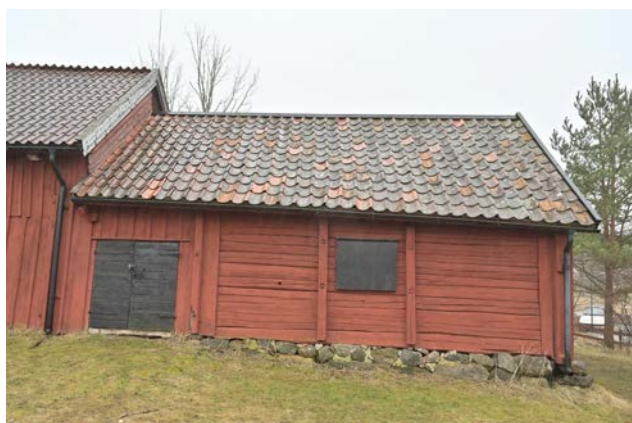
Bild 58. Den lägre delen på den södra ekonomibyggnaden. (SLM D2024-0282)

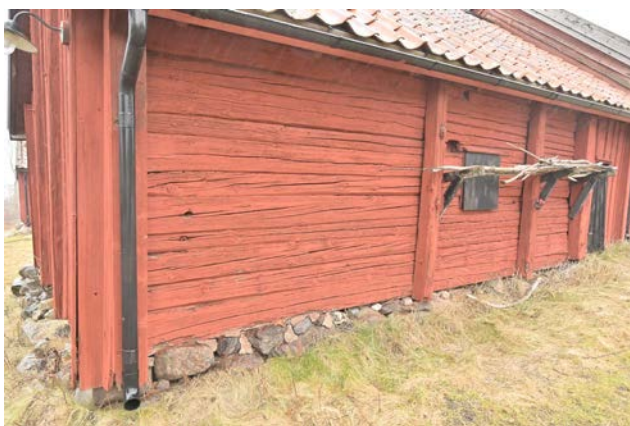
Bild 59. Den södra ekonomibyggnadens södra sida. (SLM D2024-0283)

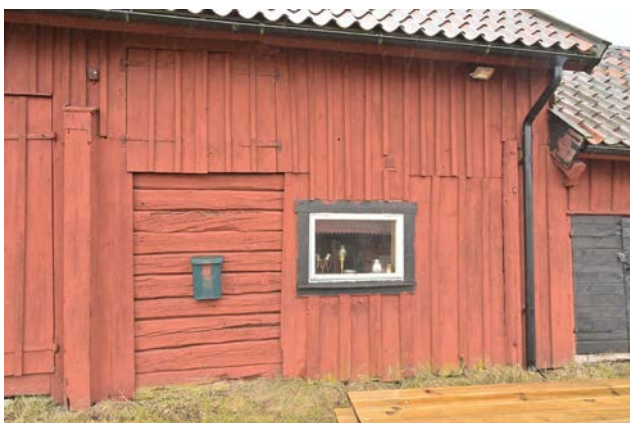
Bild 62. Södra ekonomibyggnaden från norr med fönster till köksdelen. (SLM D2024-0286)

De tre östra fönstren på södra sidan bedöms inte störa intrycket lika mycket och kan därför lämnas oförändrade. För att skapa harmoni mot gårdssidan bör fönstret här målas i samma kulör som norra ekonomibygnadens fönster: NCS S 4005-Y20R. Södra sidans fönster förslås målas i en något ljusare nyans: NCS S 2002-Y50R. Plåtbleck bör avlägsnas och ersättas med dropplistor av trä.

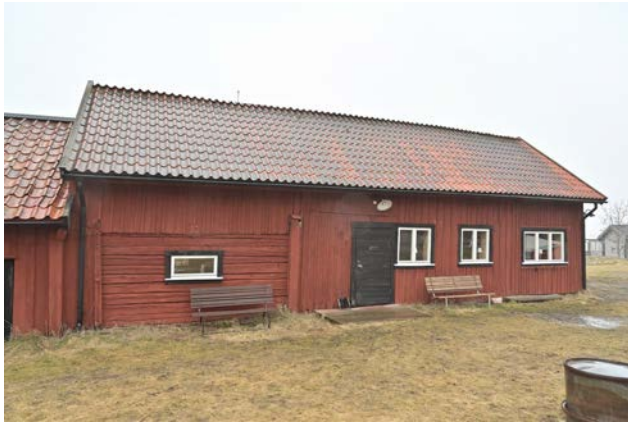
Bild 63. Södra ekonomibyggningen från söder. Köket finns vid det liggande fönstret till vänster i bild, och en samlingsisal innanför övriga fönster.(SLM D2024-0287)

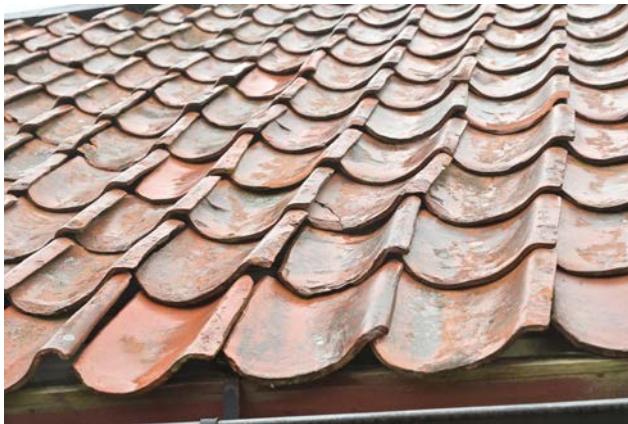
Bild 64. Det enkupiga handslagna teglet på den södra ekonomibyggningens lägre del är troligen tillverkat vid Tureholm. (SLM D2024-0288)

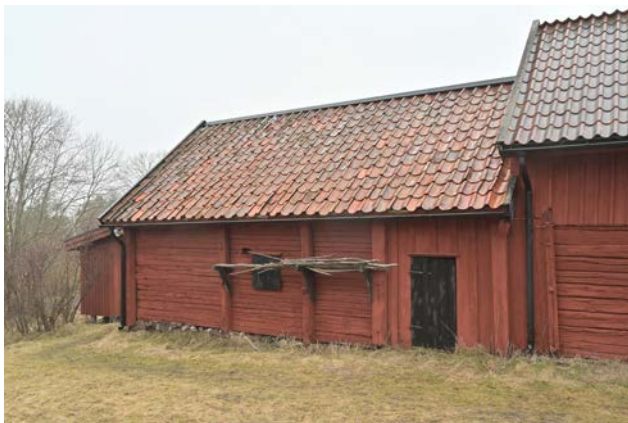
Bild 65. Södra ekonomibyggningens södra del sett från söder. (SLM D2024-0289)

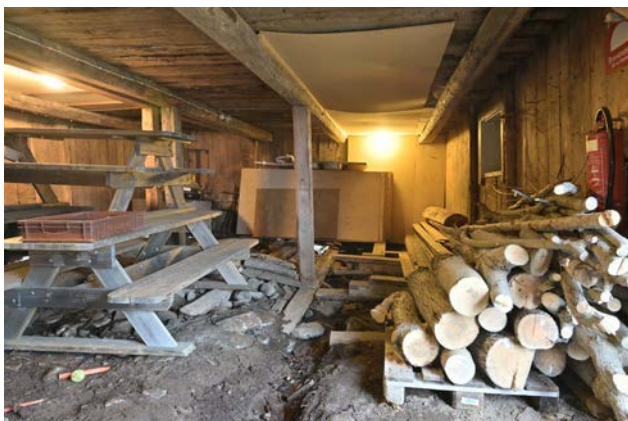
Bild 66. Den lägre delens oinredda del sett mot väster. (SLM D2024-0290)

Vindbjälklaget med långa längsgående bärlinor behöver avlastas på mitten för att inte säcka ihop. Detta gäller även för de som i dagsläget saknar stöttning. En tvärgående balk på mitten av bärlinorna kan här sättas upp som ställs på stolpar nära ytterväggen. Markfukten behöver undersökas vidare och åtgärdas. Därefter läggs ett nytt plankgolv likt det tidigare. Äldre sparade plank återanvänds och kompletteras med nytt virke av samma dimension. I övrigt lämnas utrymmet som det är.

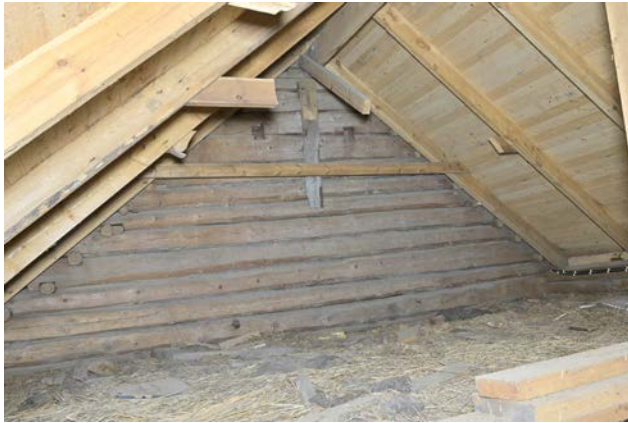
Bild 67. Vinden över den lägre delen på södra ekonomibyggnaden sett mot väster. (SLM D2024-0291)

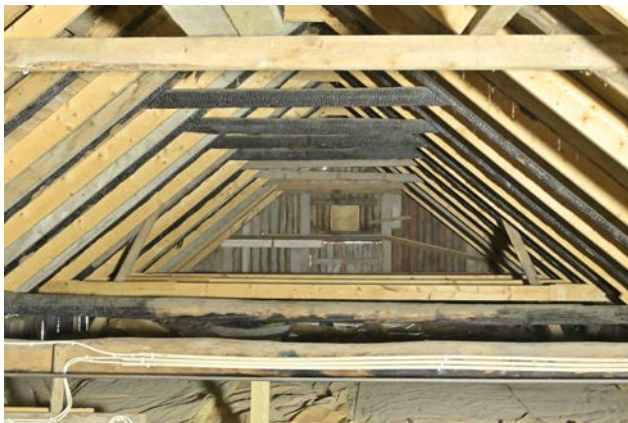
Bild 69. Vinden över den högre delen av södra ekonomibyggnaden sett mot öster. Notera de brandskadade takstolarna som idag är kompletterade med nya takstolar. (SLM D2024-0293)

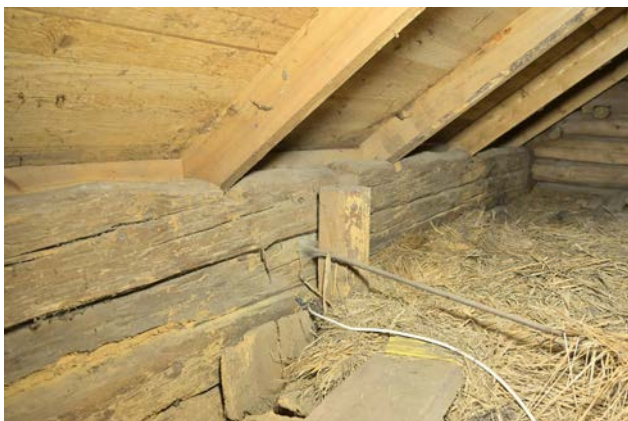
Bild 70. Bild av dragjärn på vinden till den lägre delen av södra ekonomibyggnaden. (SLM D2024-0294)

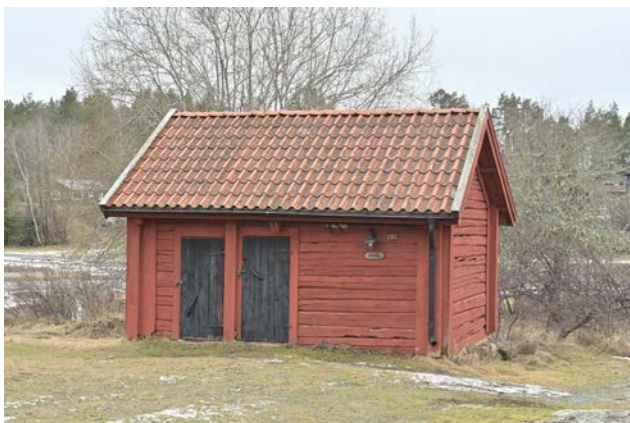
Bild 71. Uthuset sett från öster. (SLM D2024-0295)

Även om det med tanke på nuvarande skick finns skäl att täcka timret med panel så finns det stora pedagogiska värden att behålla timret synligt. Därför förespråkas timmerlagningar där behovet är som störst. Den södra gavelns syllstock behöver bytas ut. Timmerlagningar i form av halvsulning behöver göras på flera ställen på båda gavlarna. Marklutningen sänks längs den östra sidan och växtlighet hålls undan från fasaden. Takavvattning av plåt ersätts med nya hängrännor av trä, med undantag för den västra sidan där de utesluts. För färgsättning och behandling av fönster, dörrar, vindskivor och vattbrädor – se avsnitt om norra ekonomibyggnaden.

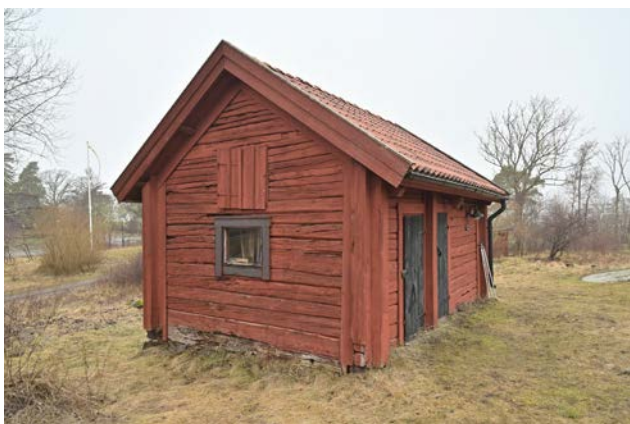
Bild 72. Uthuset sett från söder. (SLM D2024-0296)

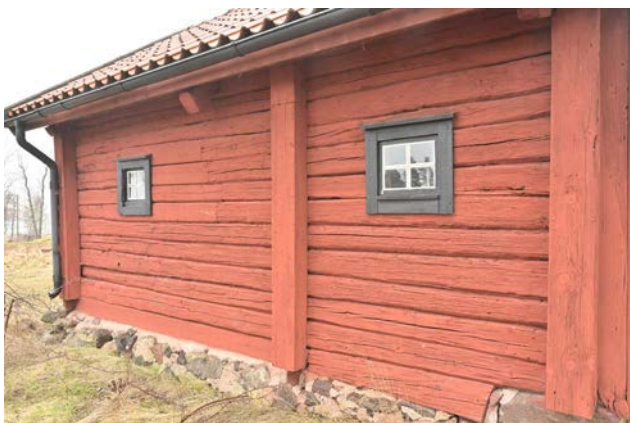
Bild 74. Uthusets västra fasad. (SLM D2024-0298)

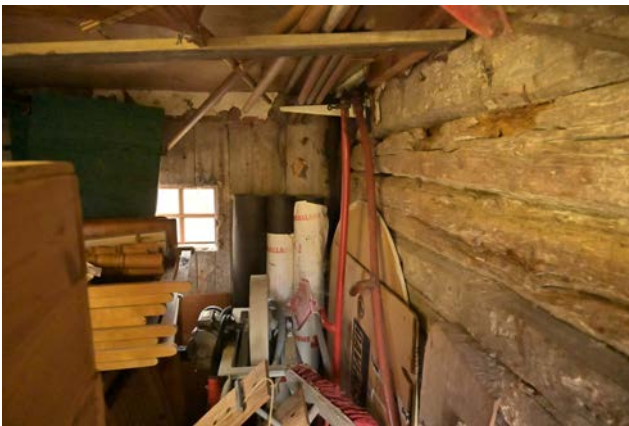
Bild 76. Bild av uthusets oinredda del med hjärtväggen till höger i bild. (SLM D2024-0300)
