Eskilstuna Klosters kyrka

Klosters socken, Eskilstuna kommun,
Södermanlands län

Antikvarisk kontroll
Fönsterrenovering 2006 Etapp I
2007:1

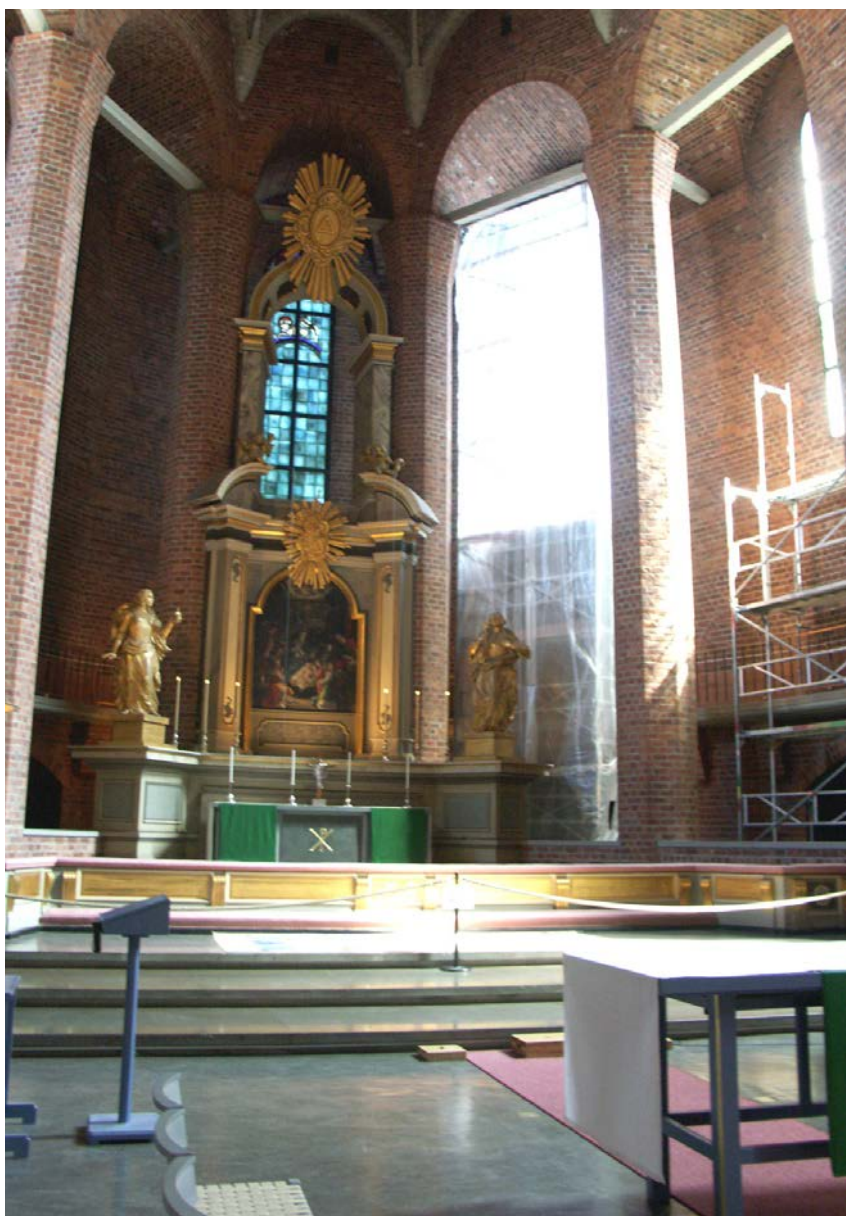
Bild 6. Koret under fönsterrenoveringen, juni 2006.

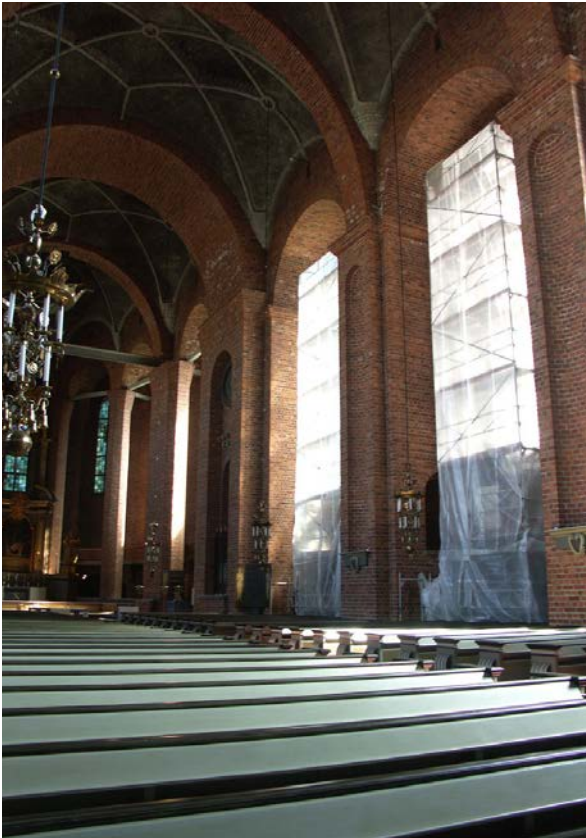
Bild 7. Östra fasadens fönster under renovering.

Arbeten har inneburit demontering av inre och yttre glas, rengöring av glasrutorna, omspröjsning av glasrutor med bly och montering med nytt tryckkitt och ny koppartråd. Inre glas har bytts till nya energiglas som monterades med återanvända eklister. Energiglasen är monterat utvändigt på fönster nr 15. Vid arbeten har vissa glasrutor gått sönder, till största delen beroende på att vildvinet trängt in mellan glasrutor och stormjärn, men även för att tryckkittet satt hårt. Uppskattningsvis har var 25:e ruta gått sönder. Dessa byttes mot nytt blåst tonat glas från Lambert i Tyskland.

Målning av stålarmarna gjordes från ställning inne i kyrkan. Målningen bättrades utifrån från skylift när stormjärnen återigen monterades från utsidan med fastlödda koppartrådar. De tre första fönstren, nr 9-11 är målade med rostgrundfärg av alkydoljetyp. Fönstren

målades sedan med alkydoljefärg. På byggmöte två beslutades att gå över till ren linoljefärg. Fönster nr 11 slutströks därför med linoljefärg. Övriga fönster grundades med linolja och järnoxid och målades med linoljefärg kulör 1A-98 bensvart av fabrikatet Ottosson.
