## Hällby kyrka

Hällby 1:30, Torshälla socken, Eskilstuna kommun, Strängnäs stift,  
Södermanlands län

Antikvarisk medverkan  
Till- och ombyggnad

Rapport 2013:03

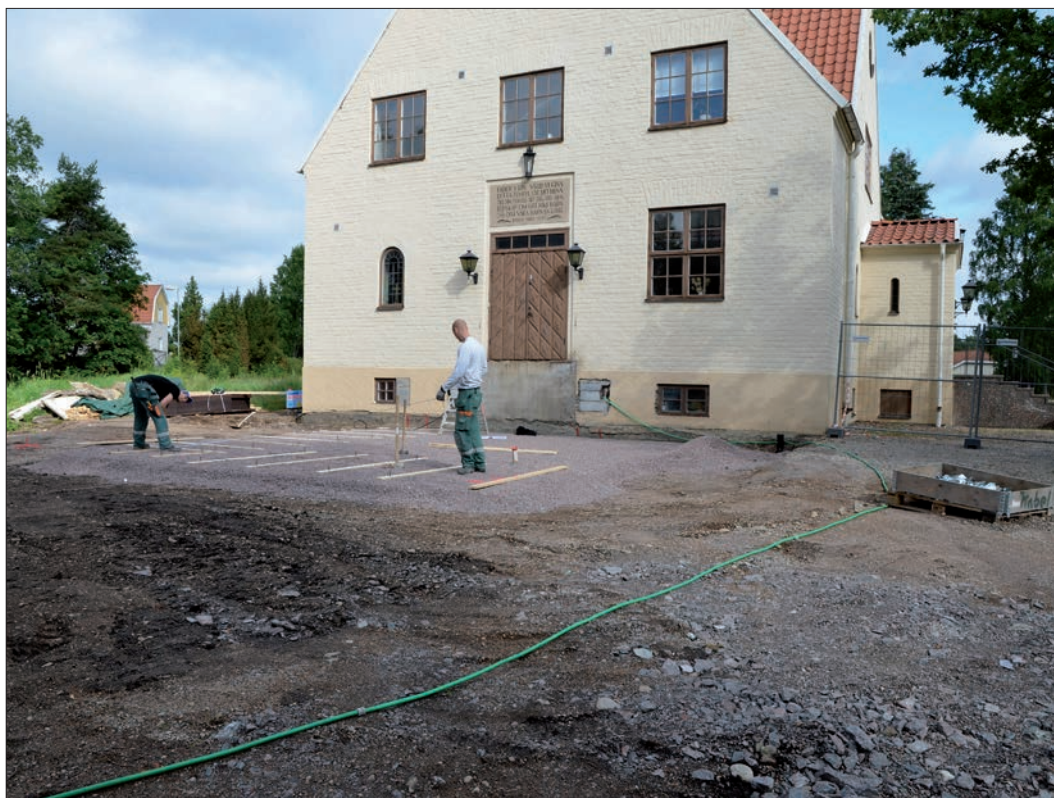
8 Förberedelser för gjutning av tillbyggnadens grund i juni 2011 (Slm D13-0067).

Något gick emellertid fel i gjutningsprocessen. Sockeln på tillbyggnaden göts omkring 10 cm högre än kyrkans sockel. Entreprenören menade att felgjutningen hade orsakats av oklarheter i underlaget. Trots att det förekom oklarheter togs inte denna fråga upp med projekterande arkitekt innan gjutningen utfördes. Avvikelsen bedömdes till slut ändå kunna accepteras då det enda direkt synliga mötet mellan socklarna på befintlig byggnad respektive tillbyggnaden är på den minst synliga delen av kyrkan.

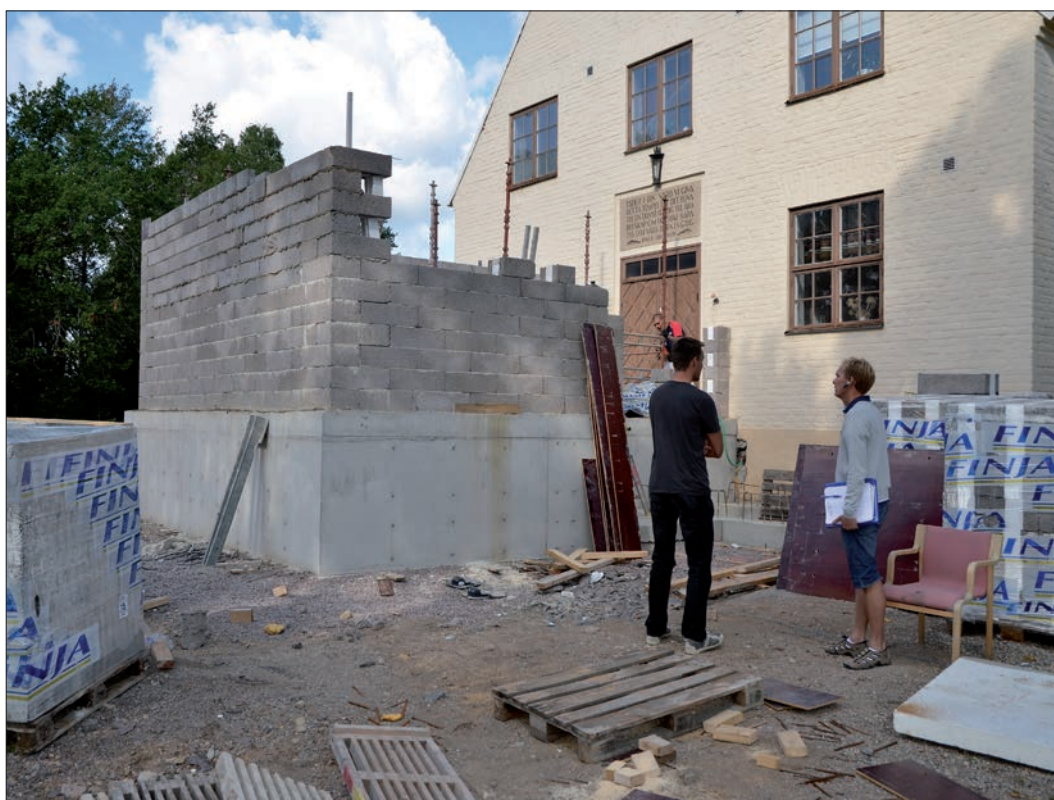
9 Fasadernas stommar uppmurades av Lecablock (Slm D13-0068).

I samband med uppmurandet av yttermurarna av Lecablock konstaterades nästa avvikelse från underlaget. Efter uppmurandet av fasadteglet skulle färdig väggyta rå ut 10-15 mm över sockeln istället för att vara indragen som på befintlig byggnad. Olika lösningar för att åtgärda detta fel diskuterades, men inget alternativ bedömdes vara genomförbart.

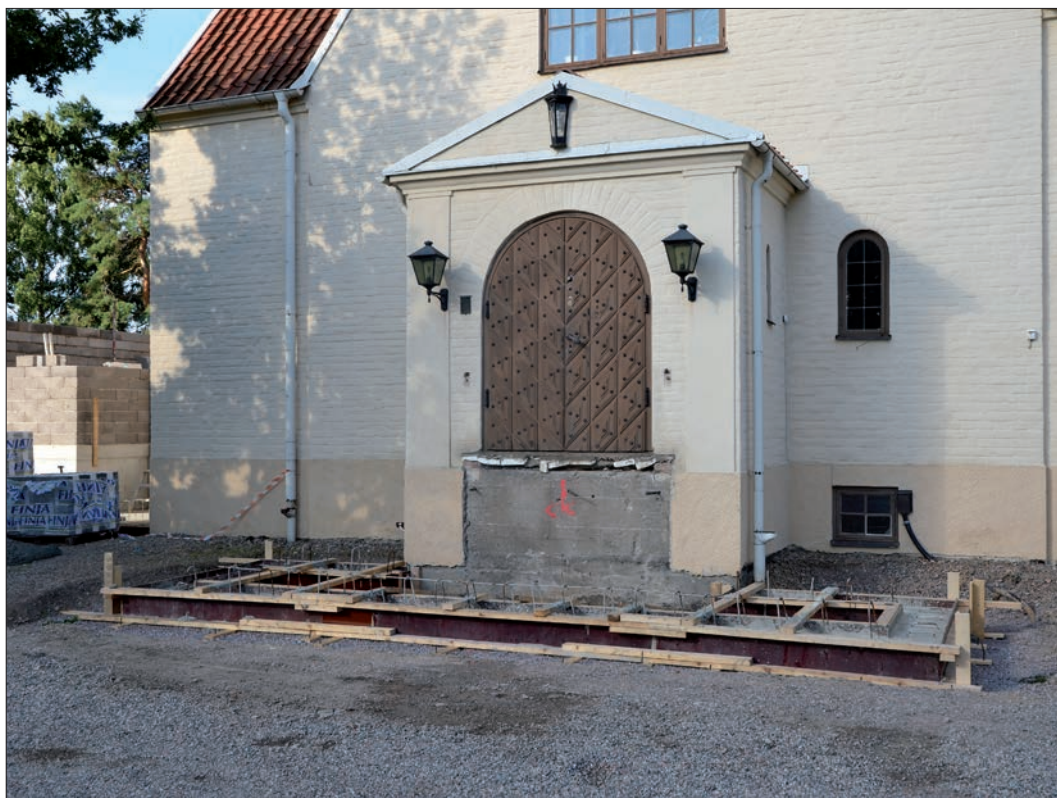
18 Gjutning av den nya trappan till kyrkans huvudingång i augusti 2011 (Slm D13-0077).

En felaktigt utförd gjutning ledde till följdfel i beklädnadsarbetet. Felgjutningen innebar att trappan blev för hög och att porten inte skulle gått att öppna om trappans vilplan hade monterats. Entreprenörens första förslag på lösning av detta problem var såga av porten nertill. När detta inte godkändes gjordes försök med att justera den felaktigt utförda betongstommen så att den skulle kunna användas.

Vid ett möte med representanter från huvudentreprenör, berörda underentreprenörer, församling, projekterande arkitekt och länsstyrelsen beslutades att trappan skulle rivas och byggas om till korrekt utförande. Arbetet utfördes sommaren 2012.

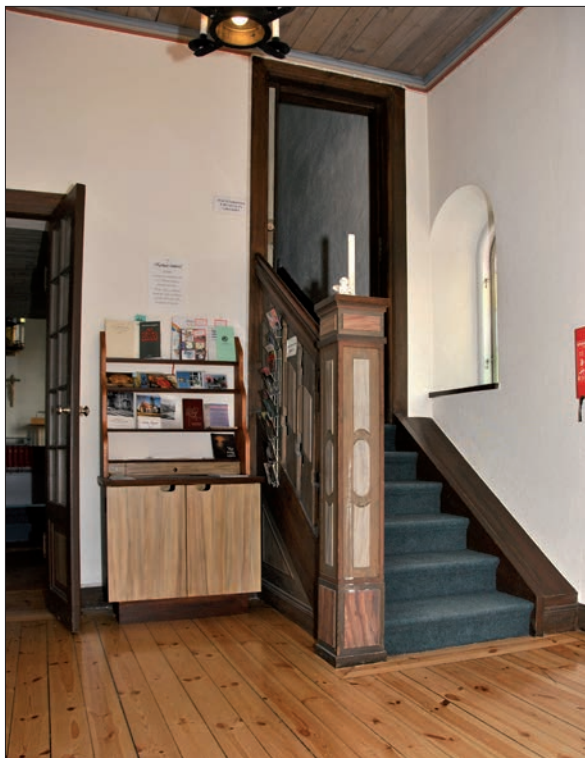
22 Det nya broschyrstället harmonierar med kyrkans övriga inredning (Slm D13-0081).

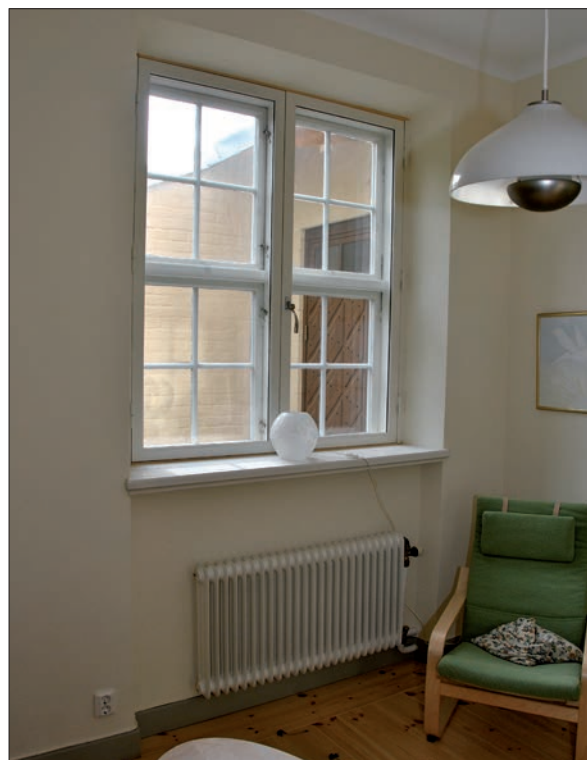
26 Fönstret i förberedelserummet har försetts med en ny inre fönsterbåge med brandskyddsglas (Slm D13-0085).
