## Kalklinbanan Forsby-Köping

Antikvarisk medverkan

Renoveringsarbeten vid personal- och verkstadsbyggnad

2018-11-14

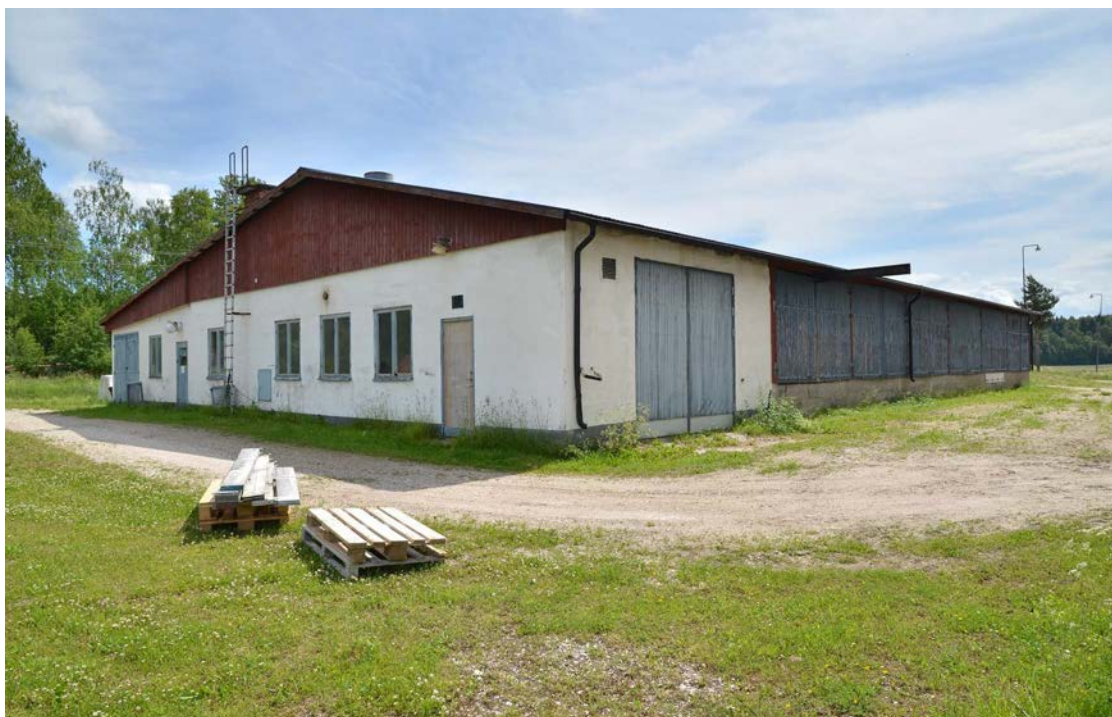
*Personal- och verkstadsbyggnaden sett från nordväst. Innanför de tre närmaste fönstren ligger verkstaden med tillhörande ingång och port. Därefter syns längst till vänster fönster och ingång till personalutrymmen och omklädningsrum. Till höger är västra sidans portar till förrådet vilka inte når ner till marken. (SLM D2018-0713)*

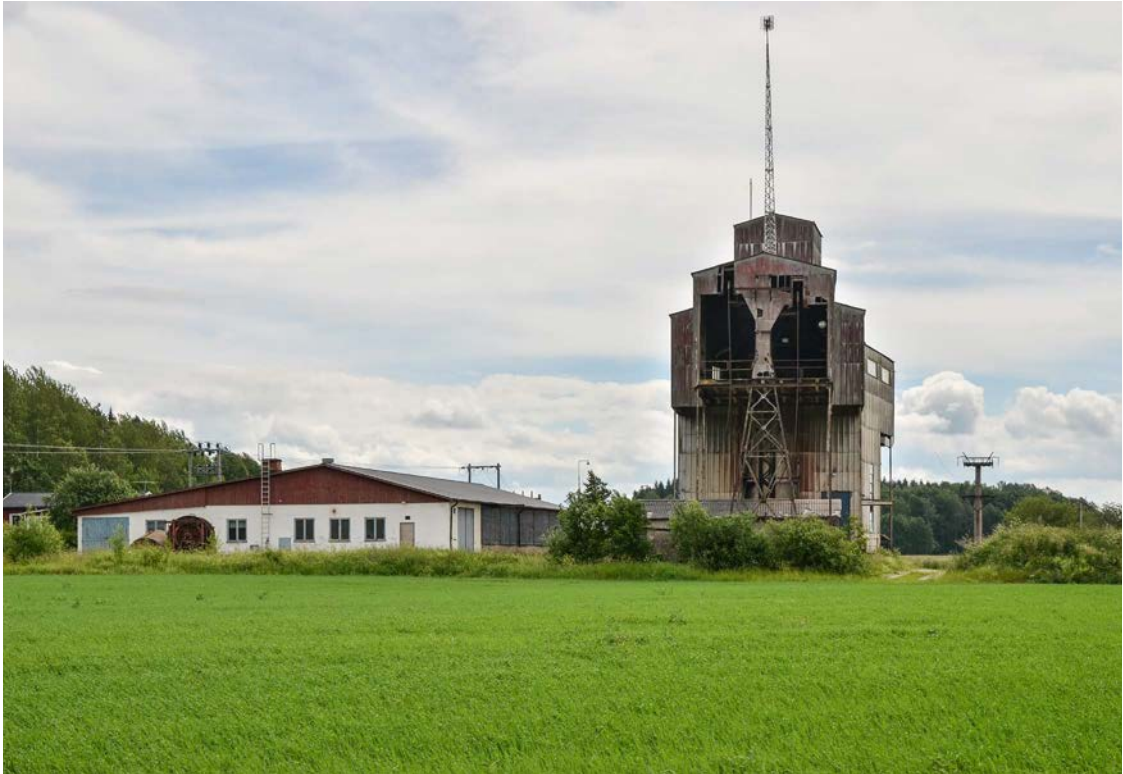
Personal- och verkstadsbyggnaden till vänster och driftstationen till höger. Bilden är tagen före rivningen av bockarna varav en är synlig längst till höger i bild. (SLM D2018-0714)
