## Hälleforsnäs bruk

Mellösa socken, Flens kommun

Underlag inför EBH-projekt, bruksområdet  
Inventering, värdering, åtgärdsförslag

© 2004 Sörmlands museum

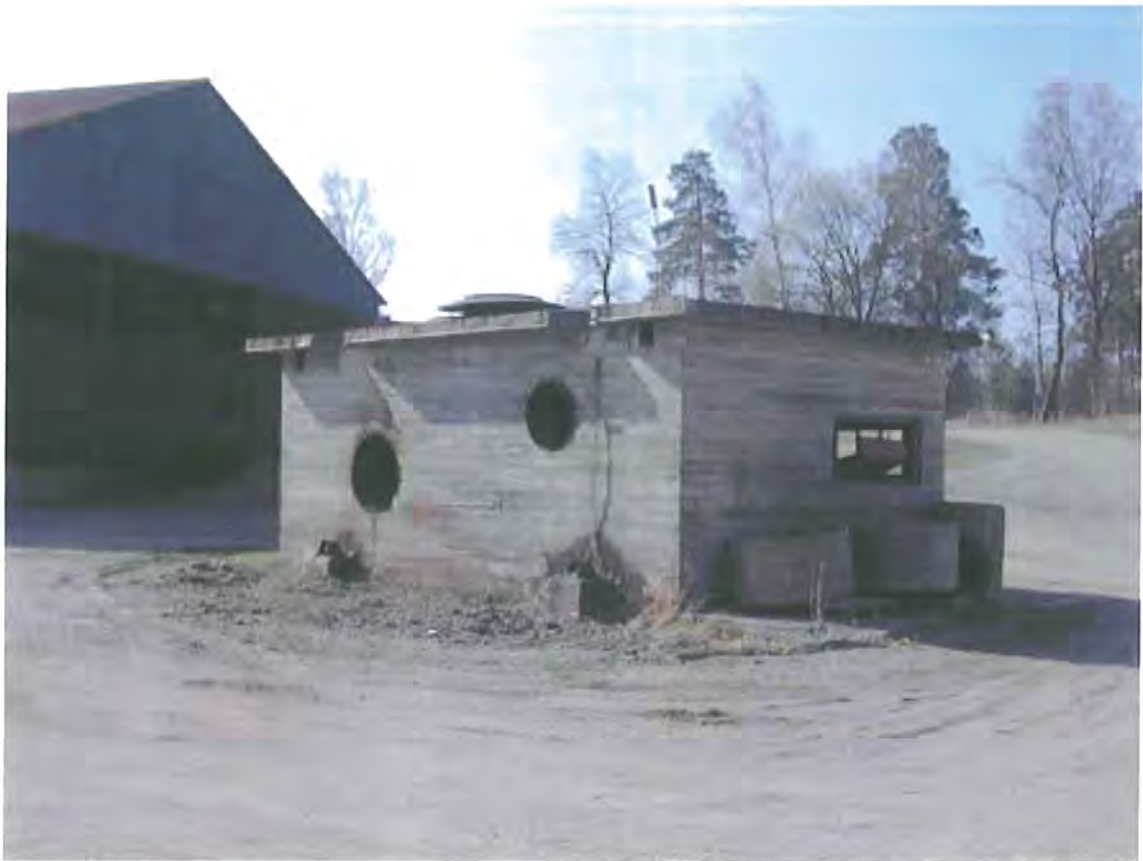
60. Damfilterbyggnaden är uppförd i ett brutalistiskt formspråk. Den råa formgjutna ytan var ett formgivningsideal under 1960-talet.

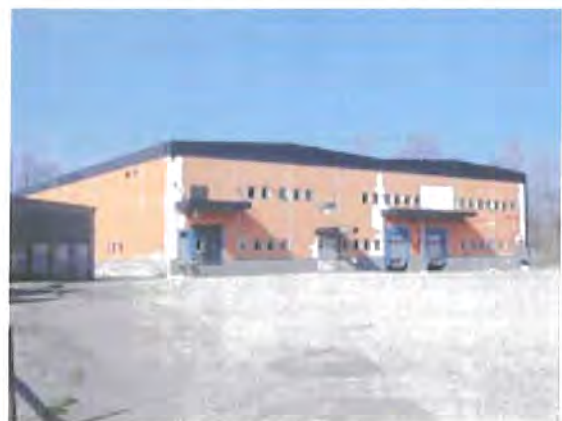
61. Spisplattfabriken från 1980.

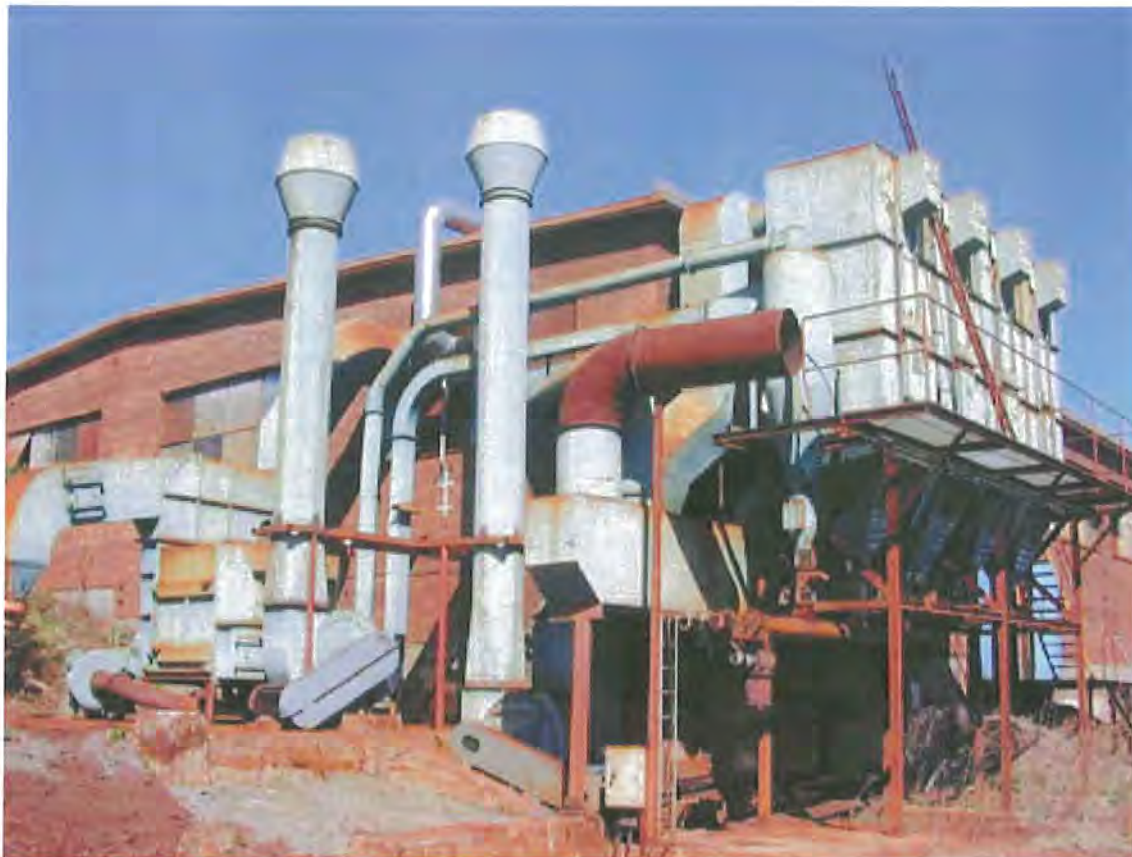
62. Det f.d lagret och avsyningsbyggnaden från söder. I förgrunden syns ett stoffilter för utsug från byggnaden i fråga.

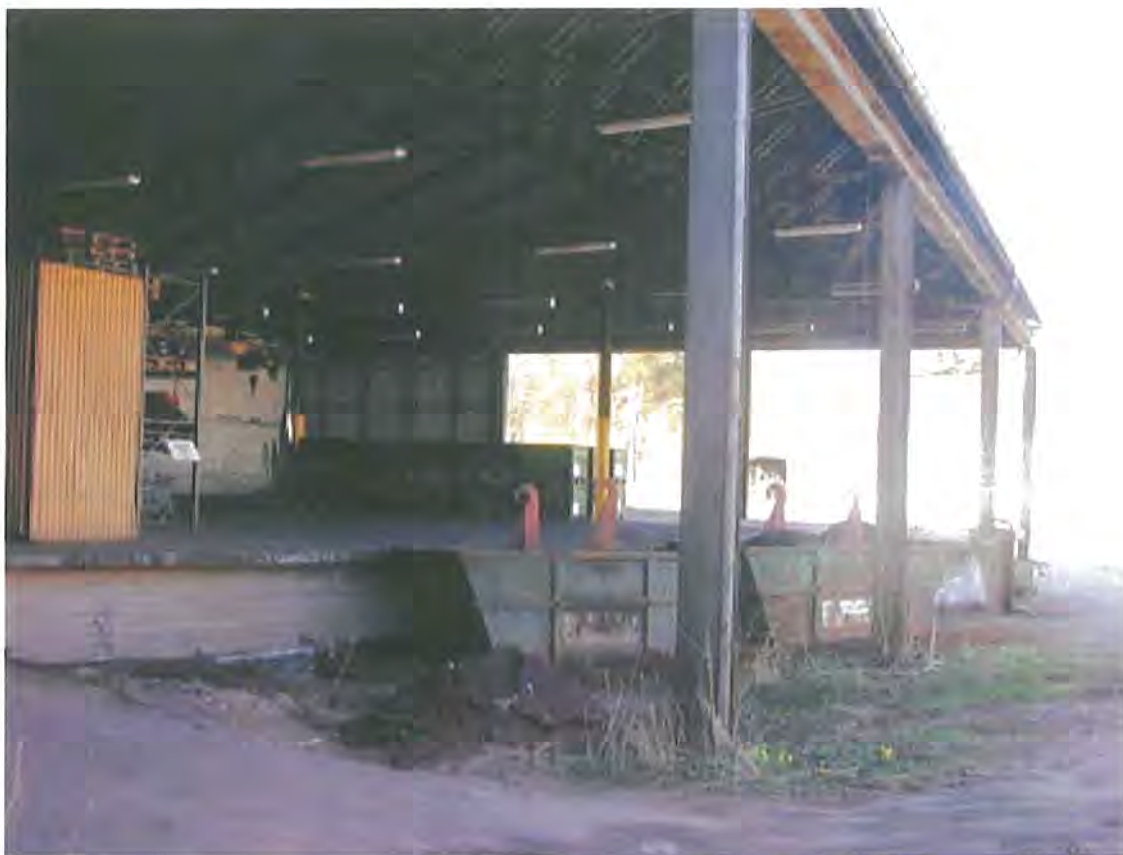
63. Utlastningskajen präglas fortfarande av den tid då lastning skedde på järnvägsvagnar via bruksområdets internspår.

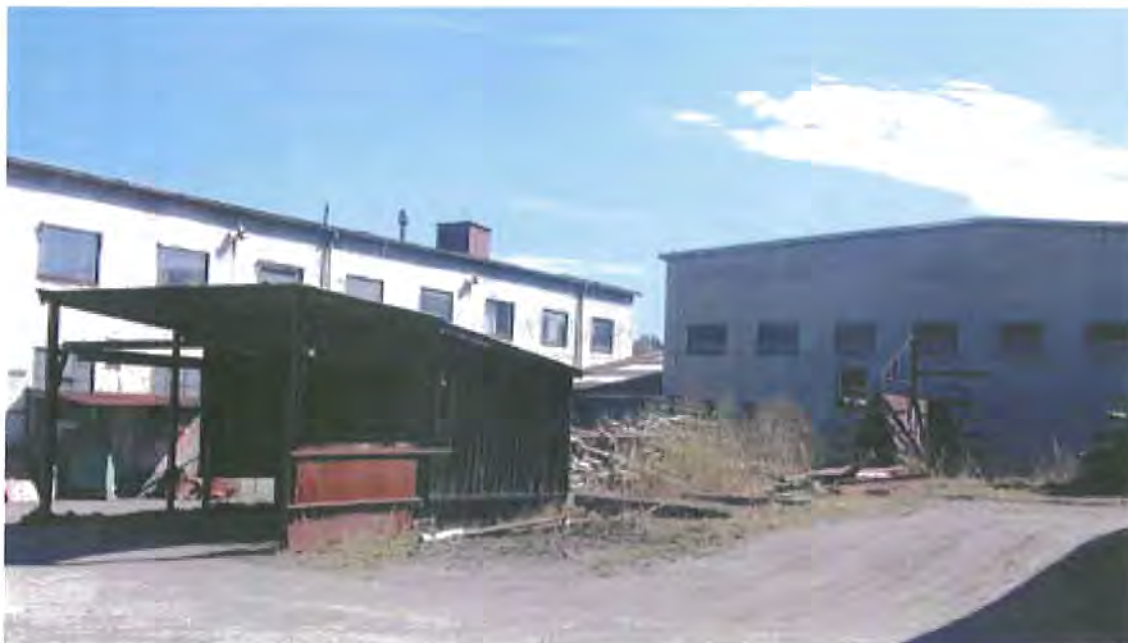
64. Skjul och metallupplag. I bakgrunden t.v ritkontoret samt t.h. byggnad innehållande aduceringsugnar och värmebehandling.

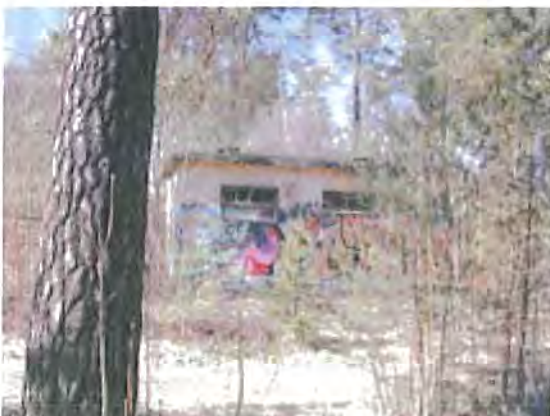
65. Pumpstationshuset ligger övergivet utanför det inhägnade industriområdet och har därigenom utsatts för vandalism.

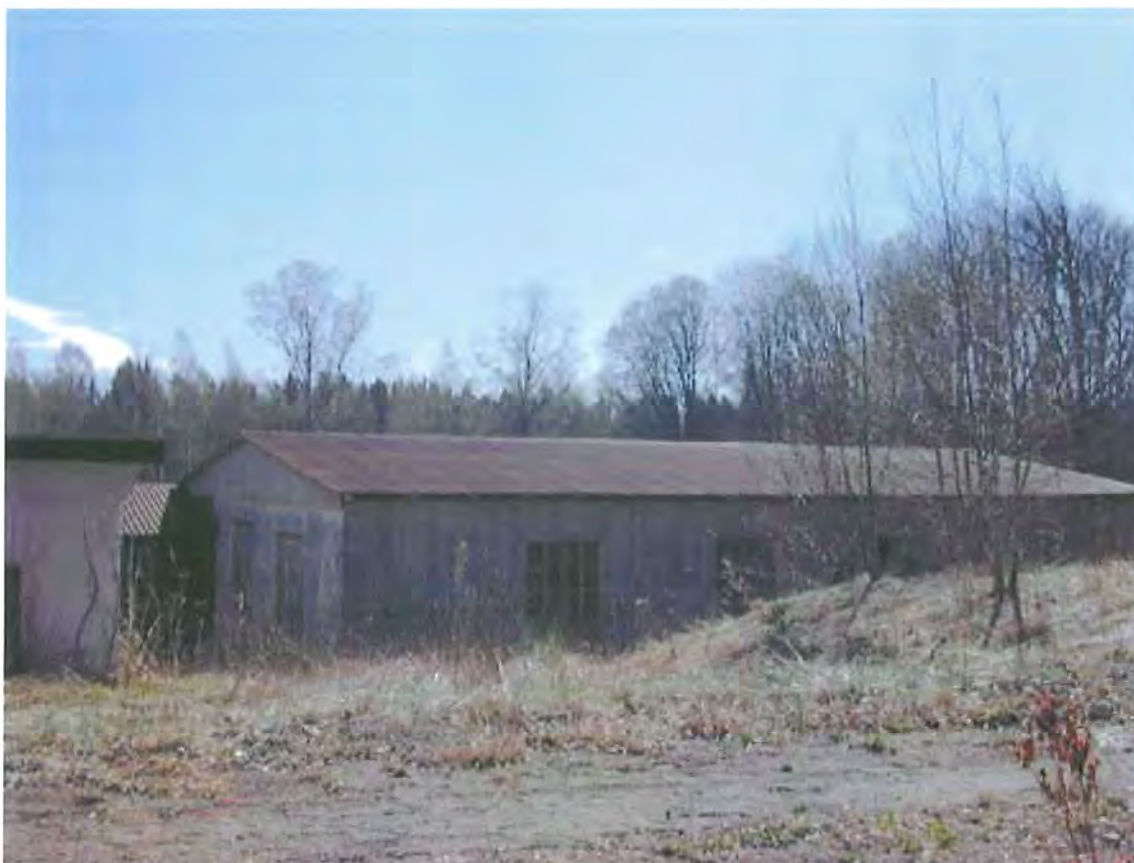
66. Förrådsbyggnad i anslutning till verkstadskomplexet

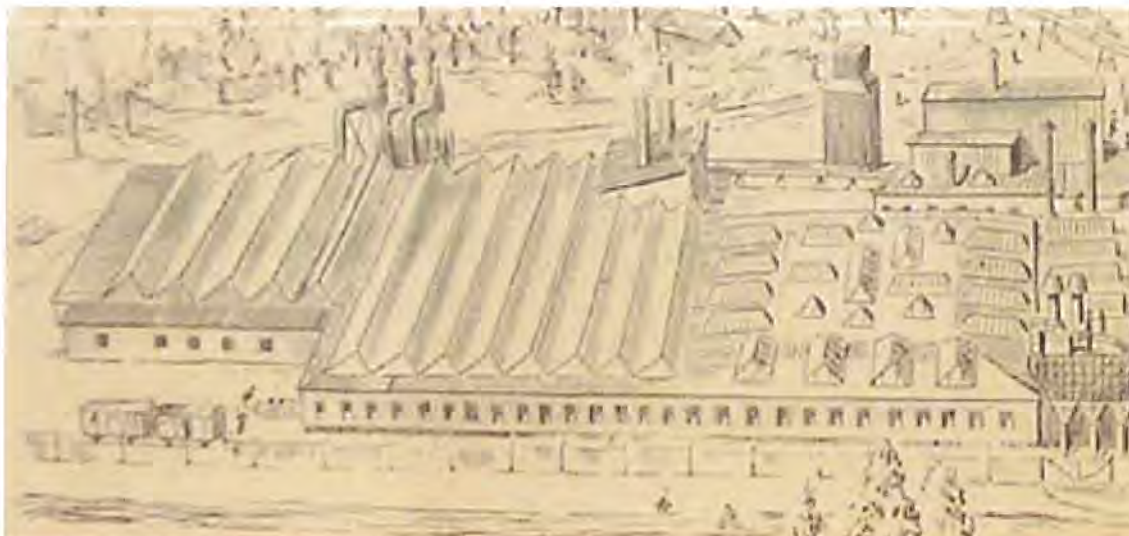
68. Verkstadskomplexet sett från öster 1954. Gårdsbildningen i sydost byggdes under 1960-talets mitt igen med en anpassad byggnadskropp vilken dock gavs ett sadeltak istället för sågtandstak (jfr fig 69 nedan resp. fig 11, s.9.)

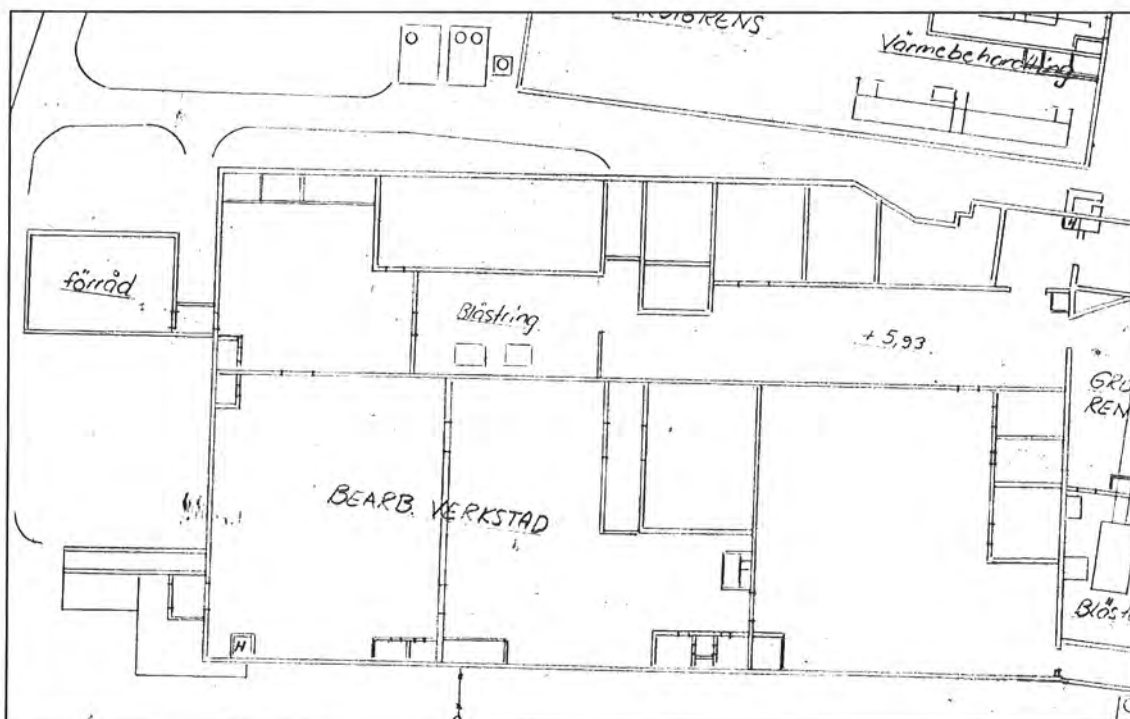
69. Verkstadskomplexet i plan efter 1964 års tillbyggnad av vad som på planen betecknas som bearbetningsverkstaden dvs. utrymmet längst ner t.v. i bild (Utsnitt ur ritn.nr. 100291D/604, Hälleforsnäs bruksarkiv).

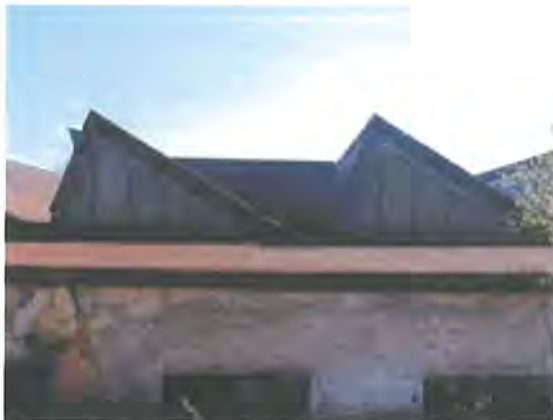
70. Sågtandstak på västra verkstadslängan.

- Så gott som samtliga takfönsterband i den västra verkstadslängan uppvisar saltutfällningar vid gasbetongblockens nederkant. Rostgenomslag med smärre materialsprängningar till följd förekommer allmänt på gasbetongelementens nederkant. Läckage förekommer även i anslutning till glaspartierna.

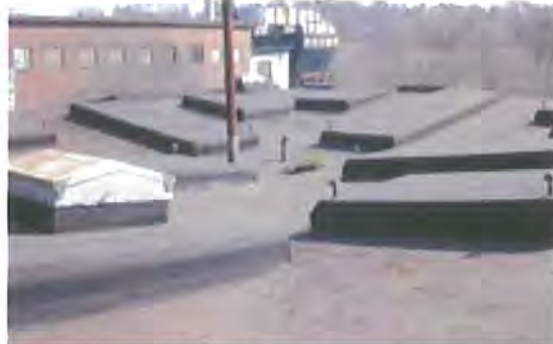
71. Igensatta takfönster på den äldsta verkstadsdelen (jfr. fig. 68, den plana takdelen på byggnadskroppen t.h i bild)

- Rostlagningar utförs efter behov på takfönster konstruktionens metalledar
- Rutiner tas fram för kontinuerligt takunderhåll, rensning av brunnar etc. Dessa kan sedan exempelvis stadfastas inom ramen för vårdplan/vårdprogram.

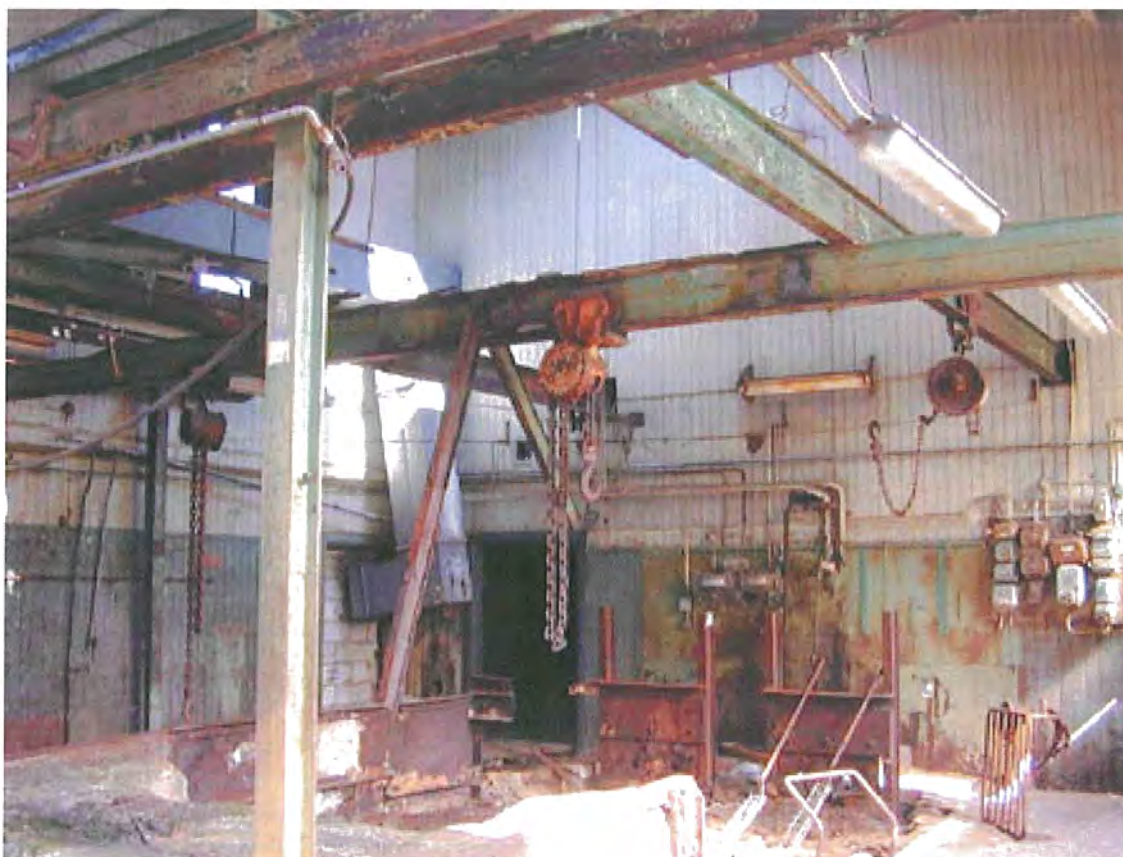
74. Interiör från gamla galveriet år 2002.

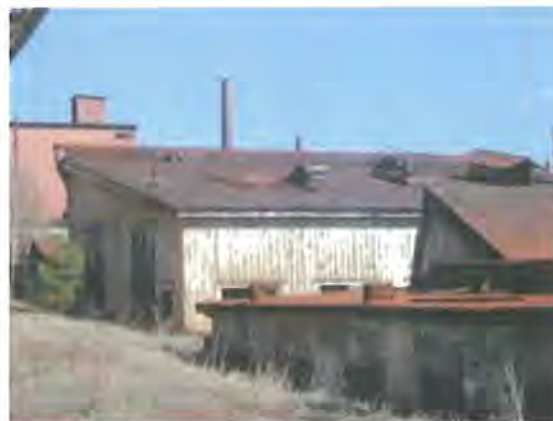
77. Galveriet, exteriör år 2002

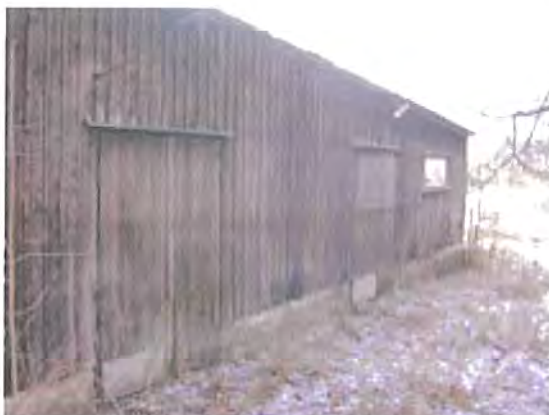
80. Flaskförrådets ursprungliga portar var igensatta och överisolerade från insidan.

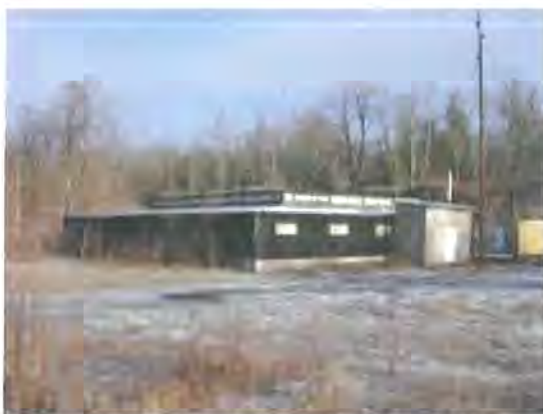
81. Flaskförrådet från sydväst, 2002

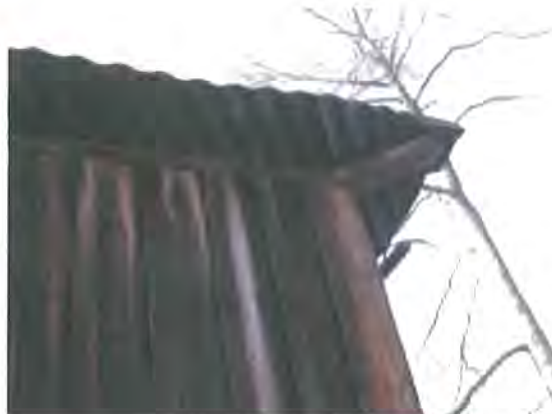
82. Det sinuskorrugerade plåttaket är monterat direkt på takstolarna.

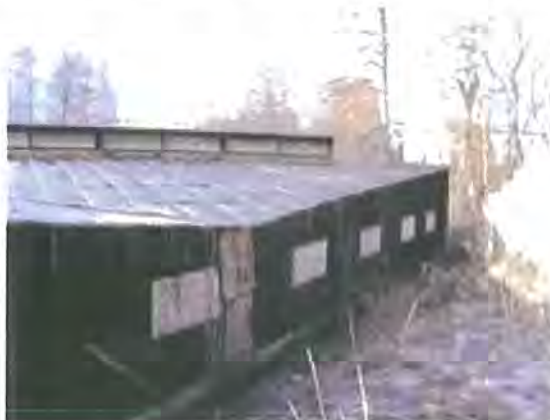
83. Den vinklade lanterninen rider på byggnadens takås vilket innebär att takfallen i motsvarande lägen åt sydväst respektive nordost faller frånnock respektive ner mot en rännadal. Fotot visar rännadalen åt nordost (jfr. motsvarande nock som syns på fig.81 ovan).

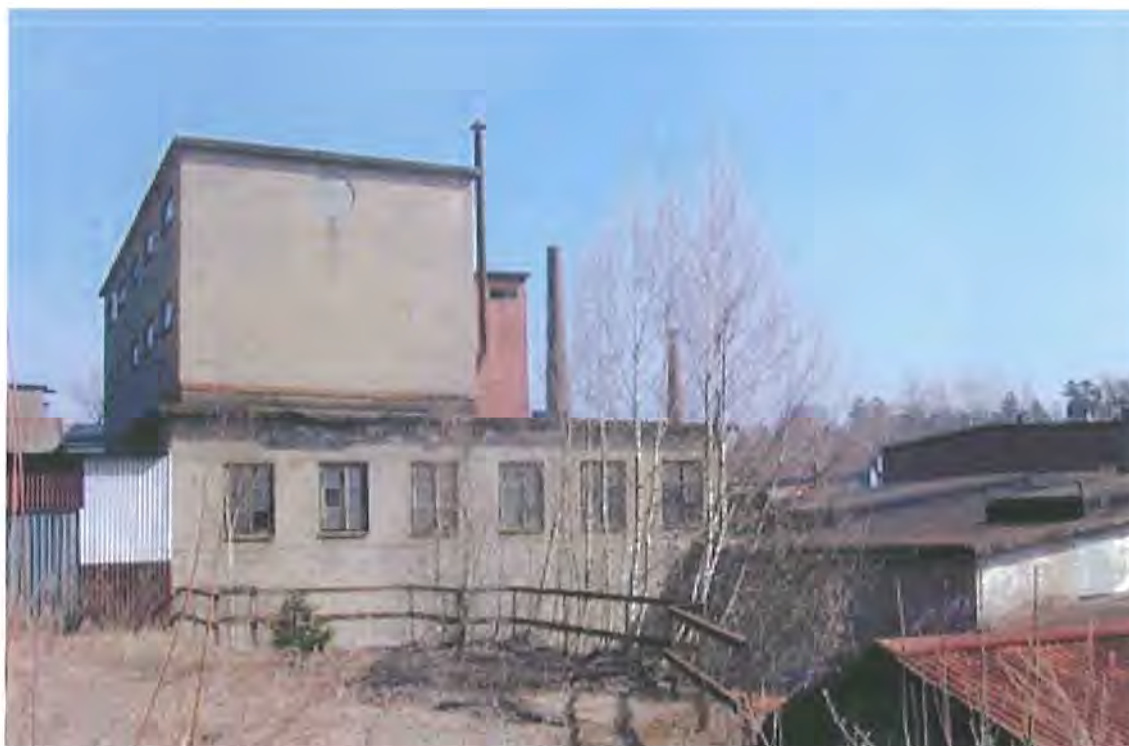
84. Gasverksbyggnaden från söder, 2002.

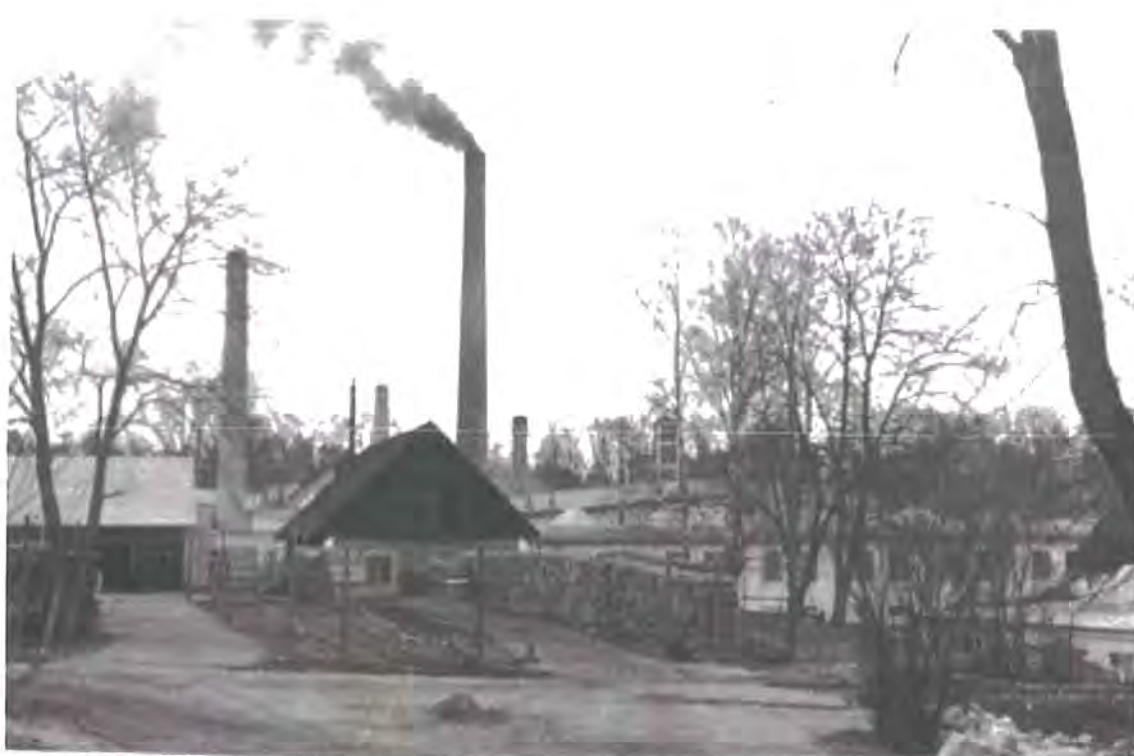
85. Smedjebyggnaden från söder, ca år 1935. Byggnaden hade ännu ej integrerats med det expanderande industribyggnadskomplexet. Se även fig. 10, s. 8 samt fig. 85, s. 37 (Foto: Hälleforsnäs bruksmuseum).

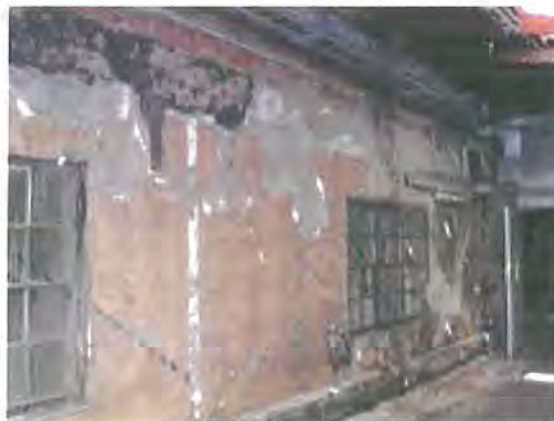
86. Smedjebyggnadens f.d. ytterfasad åt öster.

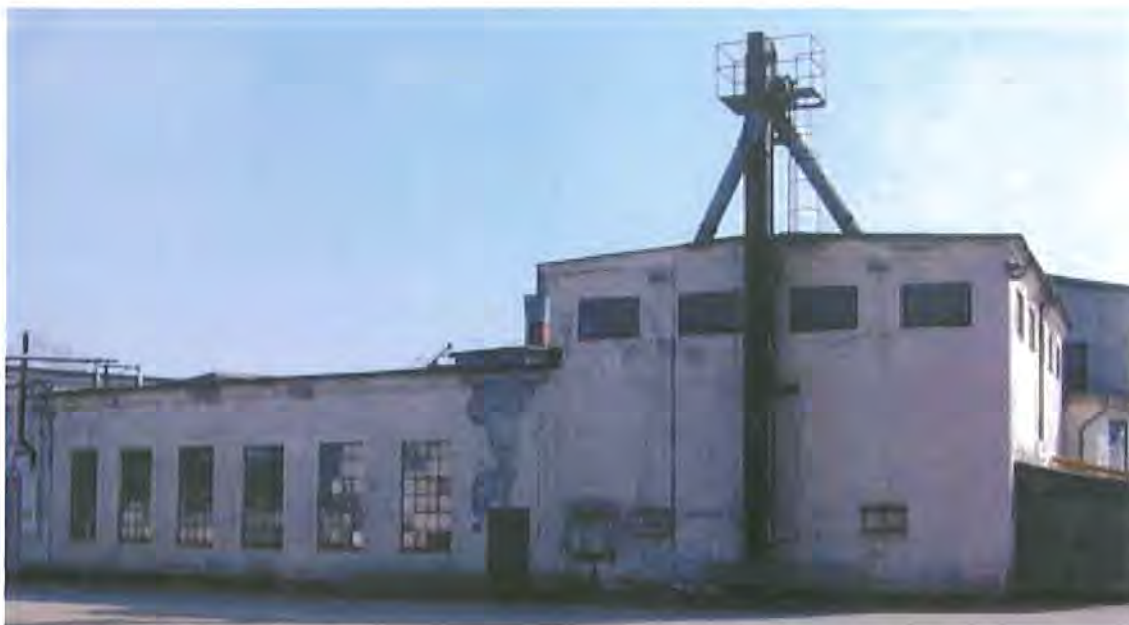
89. Sandblandningen som är en av bruksområdets mest karaktärsskapande byggnader hotas av rivning.

- Ett parti av takpappen på taket till sandblandningens torn saknas vilket lämnat betongplattan bar. Ännu så länge syns ej spår av läckage invändigt eller rostskador på armeringsjärnen.
- Takbrunnarna i anslutning till takfönstren har rensats sporadiskt men i övrigt ej underhållits vilket resulterat i att betongplattan nu delvis ligger synlig på grund av skador på papptaket i anslutning till brunnarna.
- Enstaka rutor i på takfönsterkonstruktionen är trasiga och behöver ersättas.
- Rostskador förekommer på metalledar såsom gaveldörrar i takfönsterkonstruktionen

- Akuta skador på sandblandningstornets tak lagas med ny takpapp.
- Akuta skador på tak i anslutning till takbrunnar lagas med takmassa för att förhindra ytterligare skadeverkning. Inom ramen för vårdplan/vårdprogram identifieras sedan mer långsiktiga åtgärdsbehov vad gäller taket.
- Trasiga glasrutor ersätts med hela lika befintliga. På sikt bör igensatta partier glasyas upp. Ett dagsljusinsläpp i utrymmet "Sibirien" skulle sannolikt öka dess attraktionskraft hos potentiella hyresgäster.

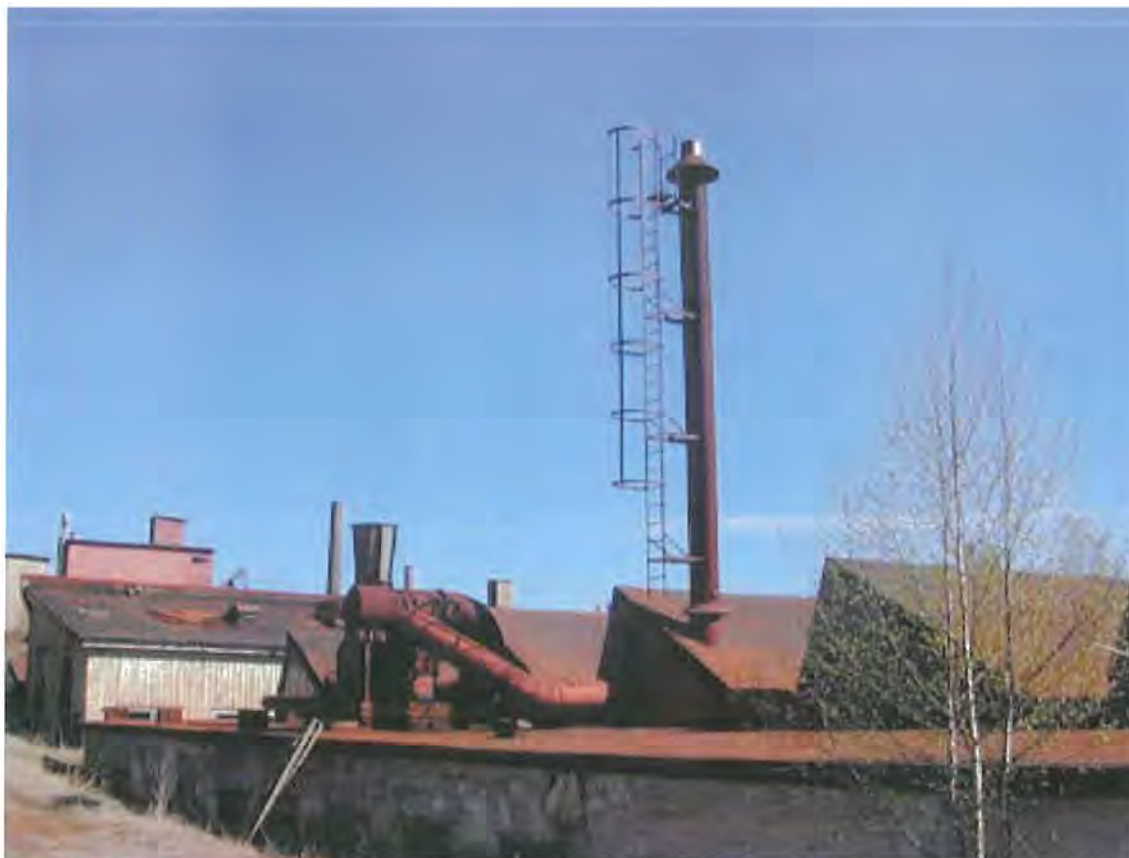
91. Under 1970-talet flyttades galveriet in i tidigare verkstadsutrymmen vilket bland annat resulterade i rörinstallationen på bilden. I bakgrunden syns den gamla galveribygnaden av trä. Båda utrymmena hotas av rivning.

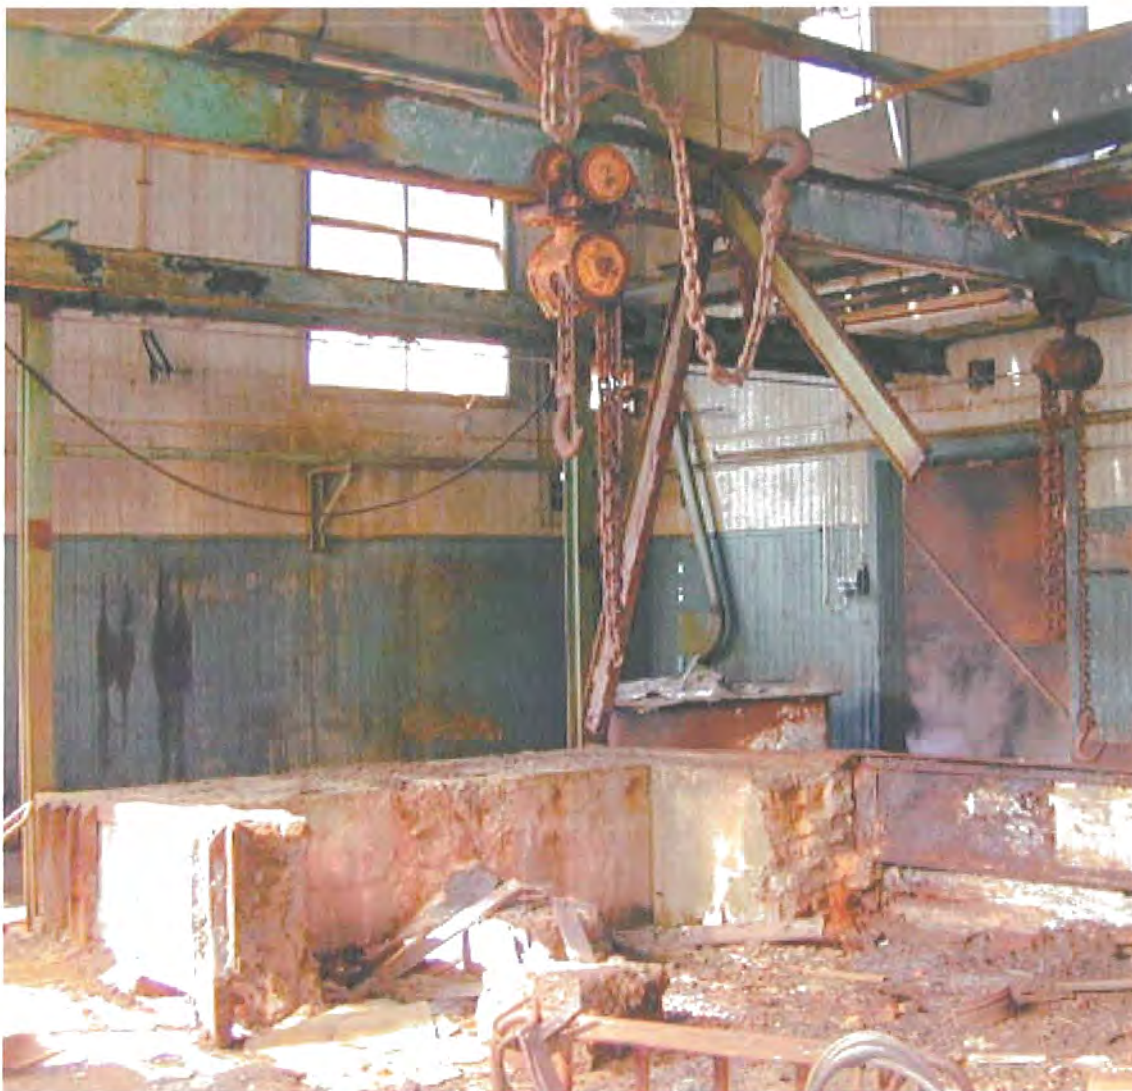
92. Interiör, Gamla galveriet 2002.

Takkonstruktionen i en av byggnadens två avdelningar hotas av takläckage.

- Maskineriet är borttaget invändigt och det skadade fundamentet är bevarat.
- Mekaniska skador som mer är att betrakta som patina än skador finns på väggarnas ytskikt.
- Takläckaget har orsakat rostskador på en I-balk tillhörande en invändig konstruktion avsedd att bära upp traverser och lyftblock.

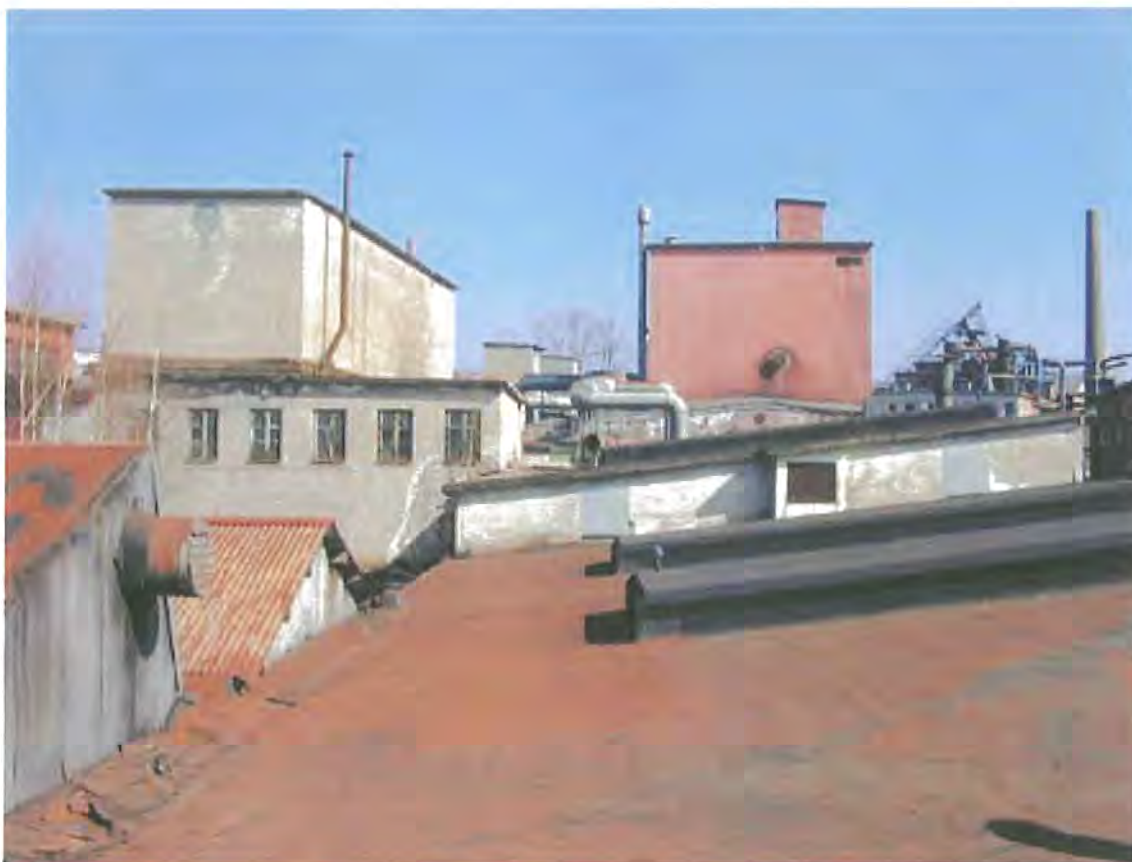
98. Gasverksbyggnaden (högdelen t.v. i bild), sandberedningstornet t.h. samt samtliga takytor hitom dessa byggnadsdelar är hotade av rivning. 2003 inlämnades till Flens kommun rivningslovsansökan på allt synligt i bild utom sandberedningstornet och kupolugnshusets rörinstallationer med skorsten längst bak t.h. i bild.respektive den tegelgavel som skymtar vid sidan om gasverket och bakom björkarna längst t.v. i bild

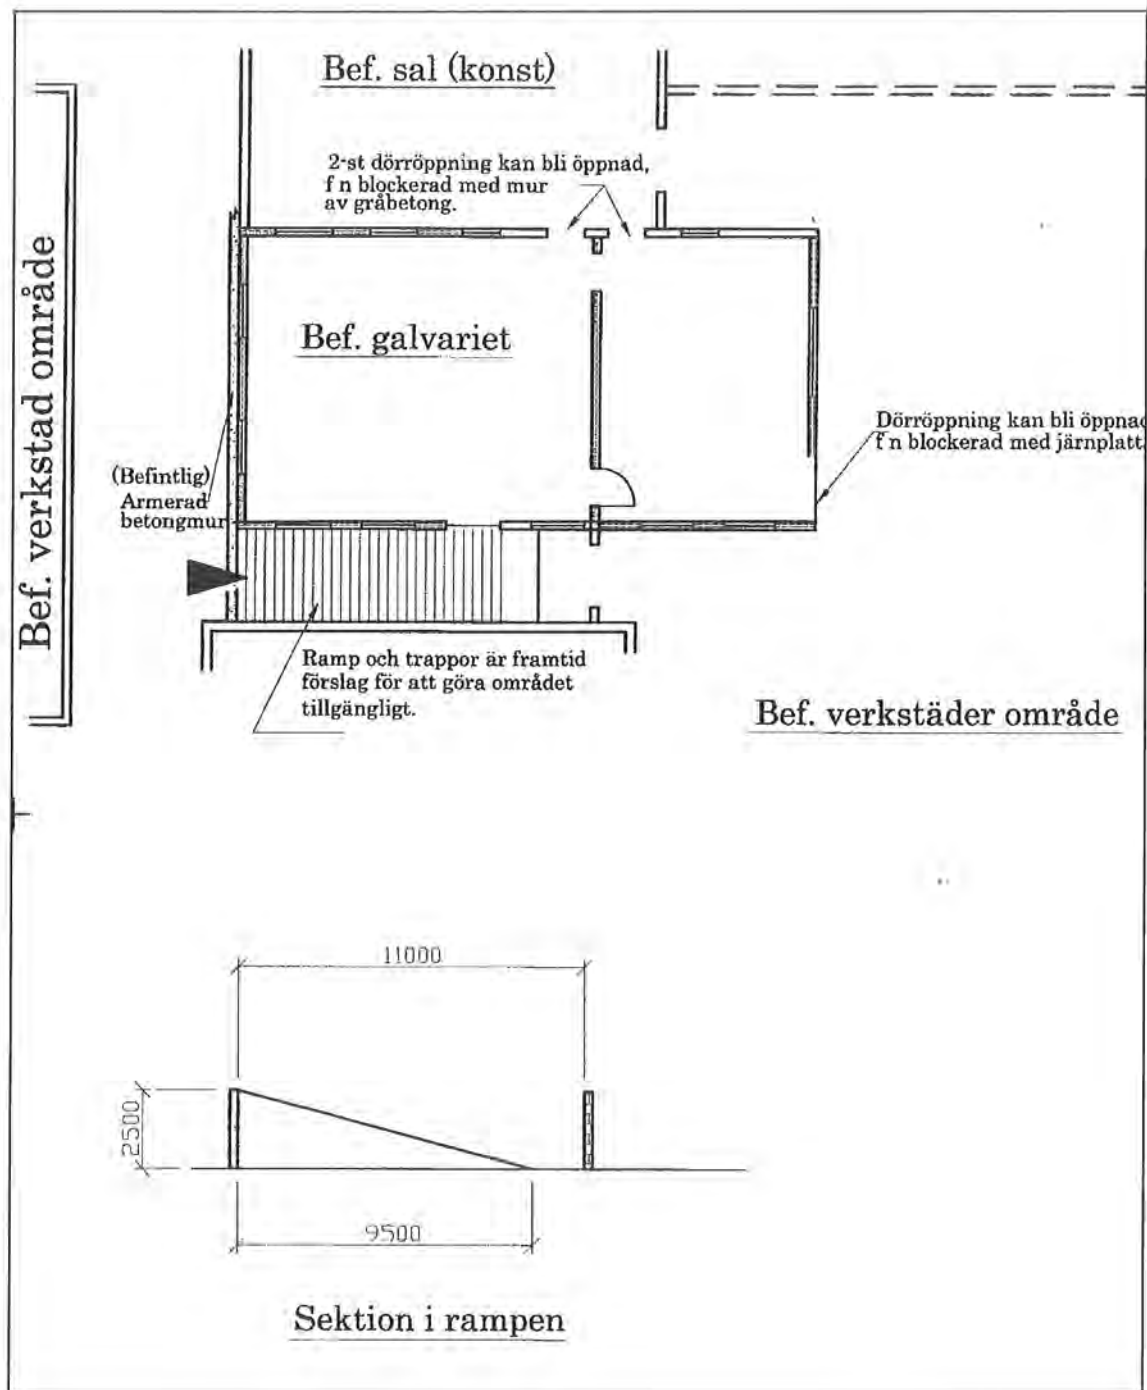
99. Förslagsritning till lösning av tillgänglighetsfrågan mellan Tuna stålrör ABs båda verksamhetslokaler på bruksområdet. Förslaget har som utgångspunkt ett bevarande av befintligt bebyggelsekomplex (Sörmlands museum, H Raouf, 2002, se även bilaga)

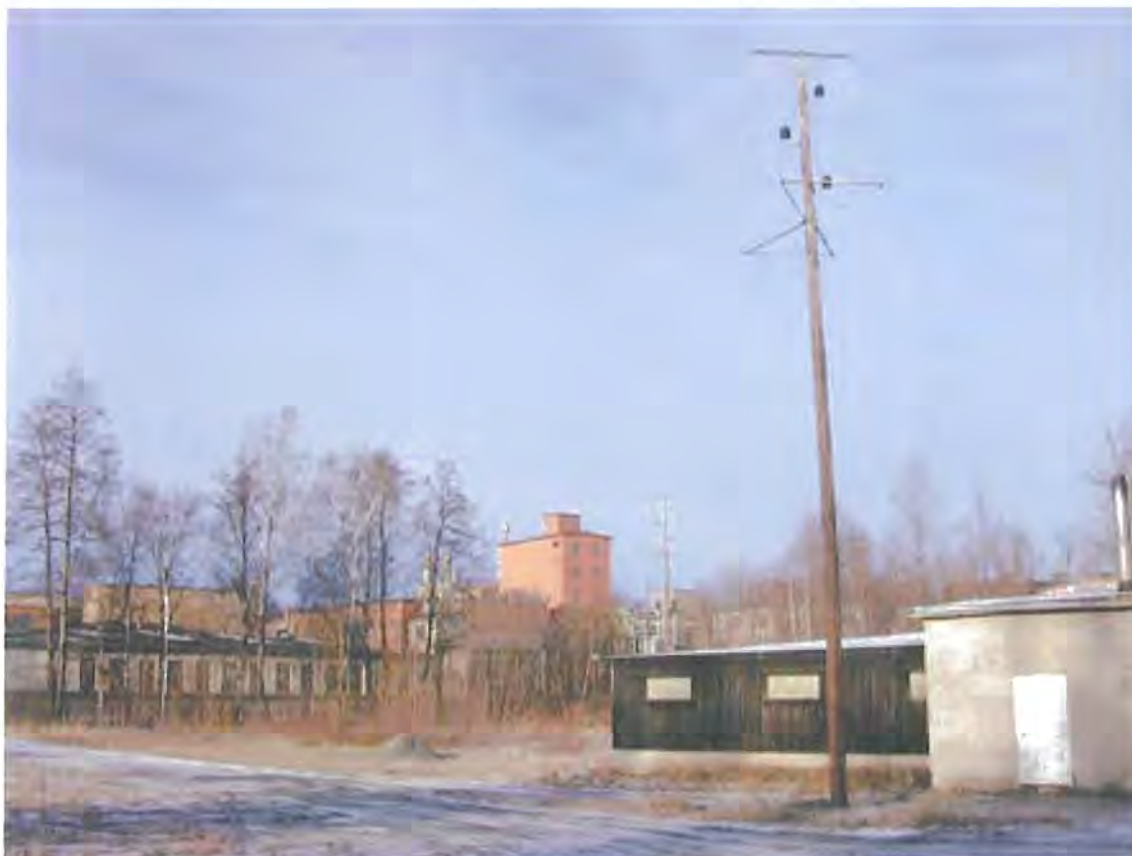
101 Den metod för marksanering som valts för tjärtippen innebär att marknivån höjs med ett antal meter samtidigt som byggnader och anläggningar på och i anslutning till tippen rivs eller begravs av massorna. De anläggningar som berörs är flaskboden bergrummens ingång från väster samt transformatorstationen.

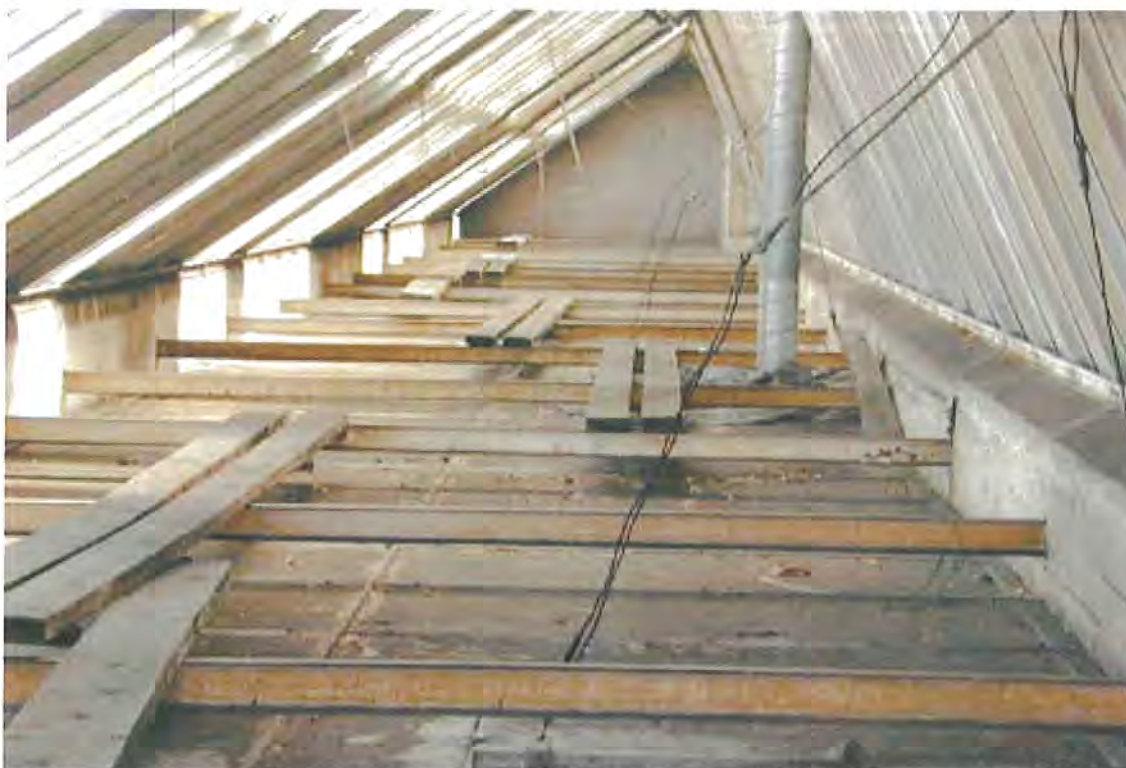
102. Sågtandstak av den typ som har ljussatt den del av anläggningen som hyst reparationsverkstad samt området benämmt Sibirien. Utförandet med horisontella innanbågar ger möjlighet till energihushållning genom monteringen av extra bågar. Konstruktionen är som synes lätt inspekterbar för reparationer och fönsterputs.

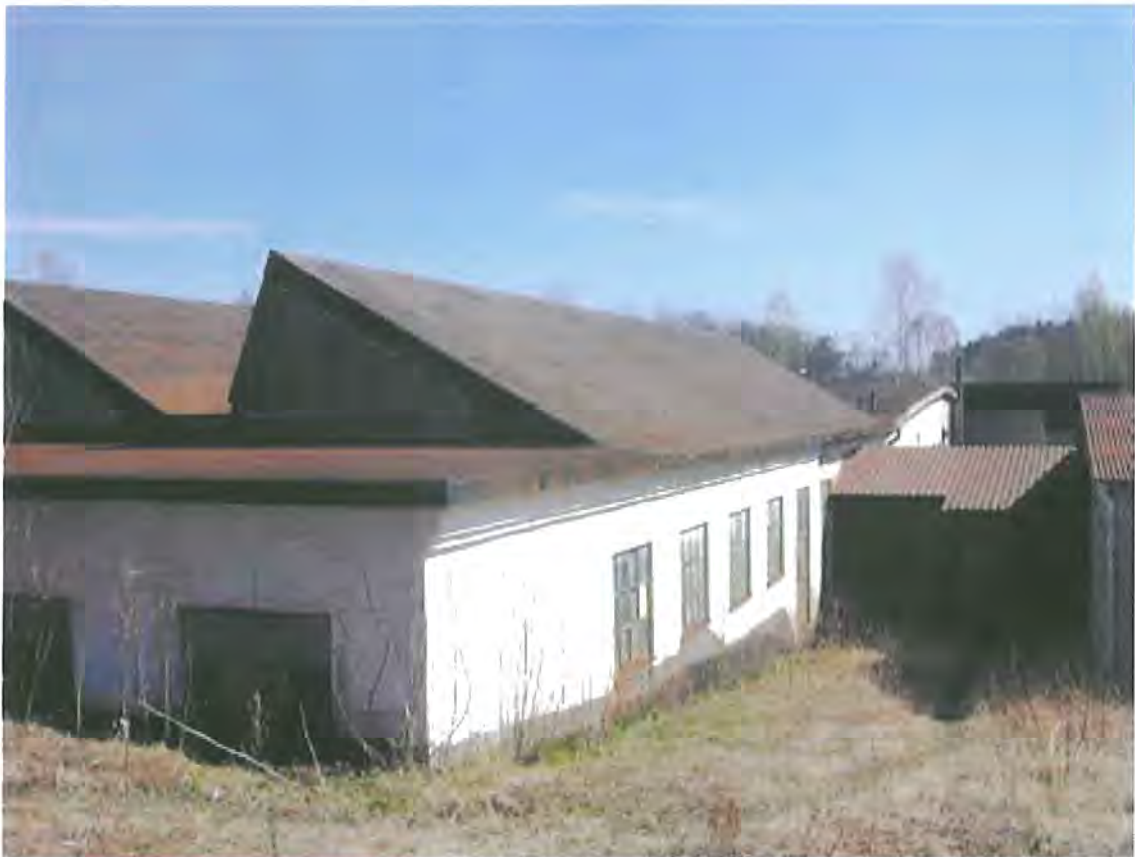
105. Bruksmiljön präglas av stor expansion där bebyggelsen på ett organiskt sätt expanderat. Fram till 1960-talet skedde detta på ett anpassat och integrerande sätt. Verkstadsbyggnaden med sågtandstak i förgrunden tillhör expansionsfasen från de närmast påföljande åren efter 1934 års brand. I bakgrunden skymtar den mycket väl integrerade tillbyggnaden av verkstaden från 1960-talets mitt. Byggnaden i förgrunden liksom den som skymtar t. h. i bild hotas av rivning.

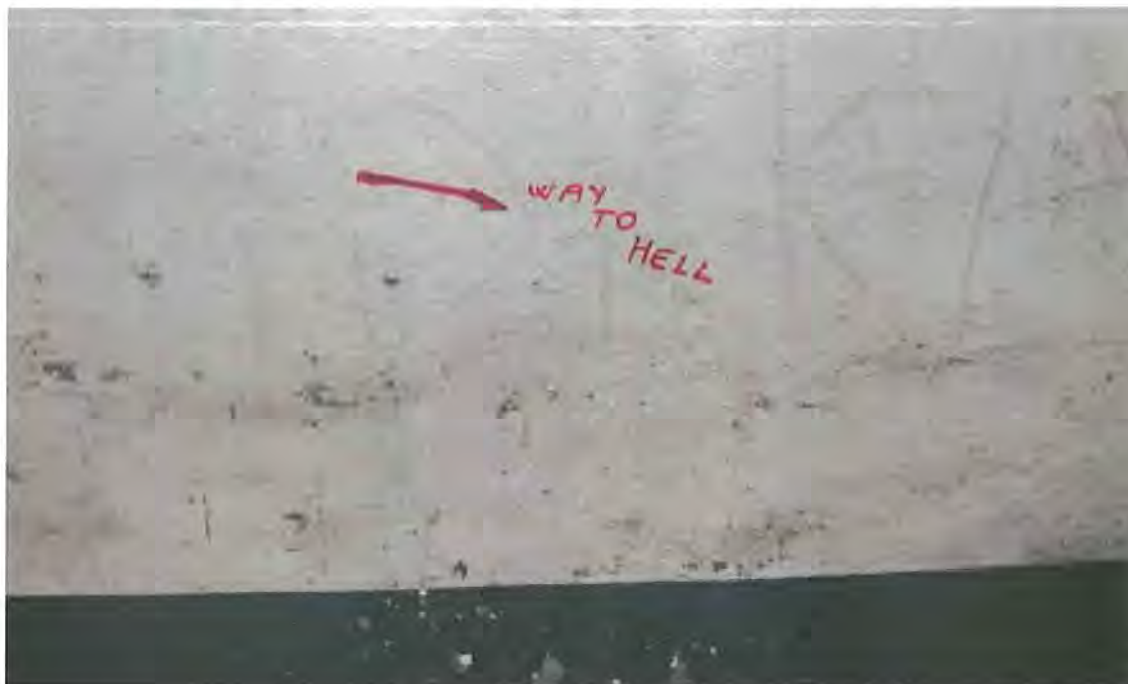
106. Klotter i trpphus mellan gjuteri och renseri.. Bruksmiljön speglade 2002 arbetsliv och arbetsförhållanden under 1900-talet på ett osentimentalt sätt. Miljöns kulturhistoriska värden ligger till stor del i att den information detta ger inte grumlats av tillrättalägganden i form av estetiskt motiverade uppsnyggningar av anläggningen. Föreslagna rivningar kommer att på likande sätt störa möjligheten till förståelse av och inlevelse i den arbetsmiljö bruket utgjort under det gångna seklet.
