## Flens järnvägshotell

Orresta 3:5, Flens socken, Flens kommun, Södermanlands län

Antikvarisk förundersökning

Rapport 2007:4

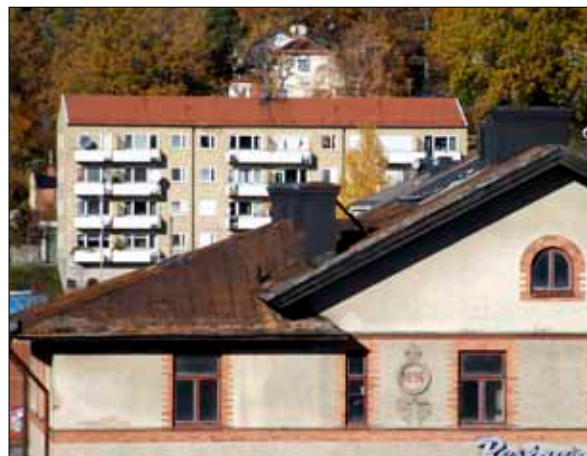
Yttertakets svartplåt är generellt rostig, men den ser delvis ut att vara i relativt bra skick. På takfallens utskjutande delar är plåten helt sönderrostad på flera ställen (bild 89). Plåten i fotrännorna är trasig på flera ställen och stuprörens trattar sitter inte i rätt läge, utan stuprören rör sig fritt. Hängrännen på norra sidans skärmtak är helt sönderrostad.

87 Yttertakets skivtäckning av svartplåt, här på hotellets sydvästra sida.

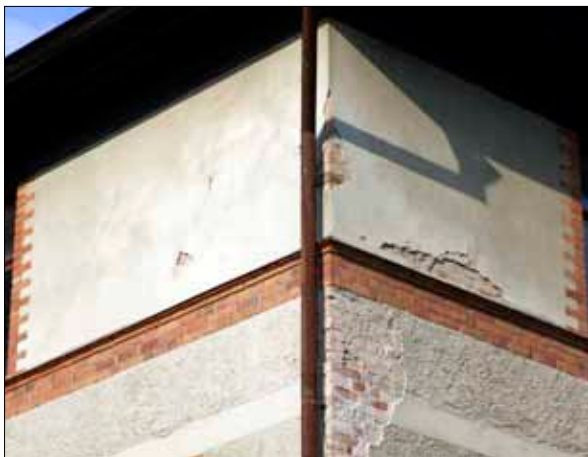
88 Partier med bortfallen puts på hotellets västra och södra fasader.

Putsen på hotellets fasader uppvisar generellt mindre sprickor och bompartier. På fasaderna finns flera partier med bortfallen puts (bild 88). Om puts faller ned i större bitar finns en viss risk för skador på förbipasserande. På den södra fasaden har en del av listen runt den östra medaljongen, med året 1960, fallit ned.

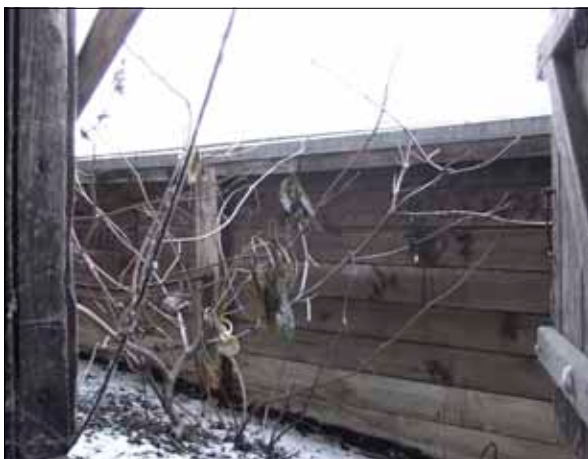
89 Växtlighet på balkongen vid balustraden på hotellets norra sida.
