## Vadsbro kyrka

Vadsbro socken, Flens kommun, Strängnäs stift, Södermanlands län

Antikvarisk medverkan  
Reparation av klockstapel etapp I

Rapport 2011:14

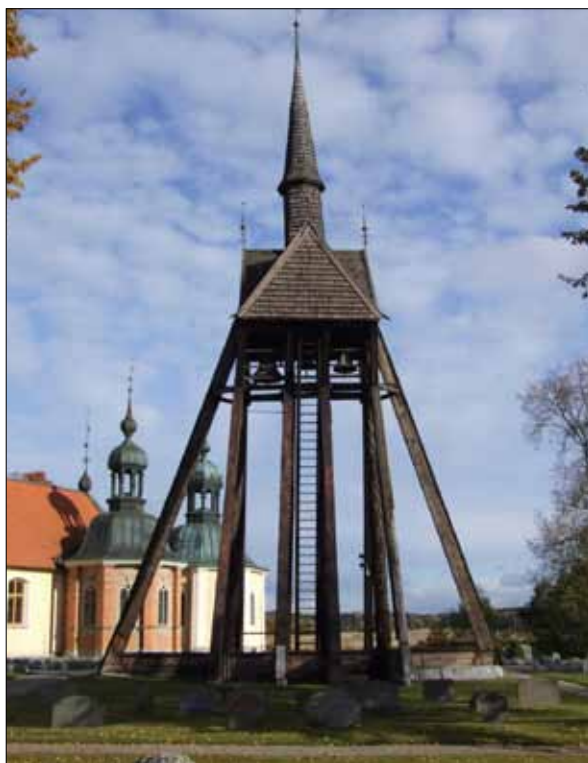
2 Vadsbro kyrka och klockstapel sedd från sydväst år 2009. (D11-723)

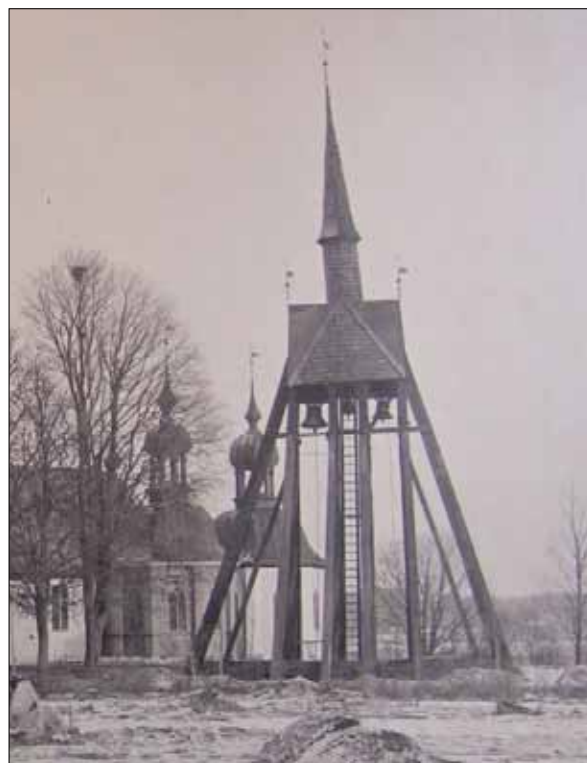
3 Vy från sydväst år 1896. Takfallen är inte täckta med kyrkspån. Fotografi ATA, Kungliga Byggnadsstyrelsen. Bilden beskuren.

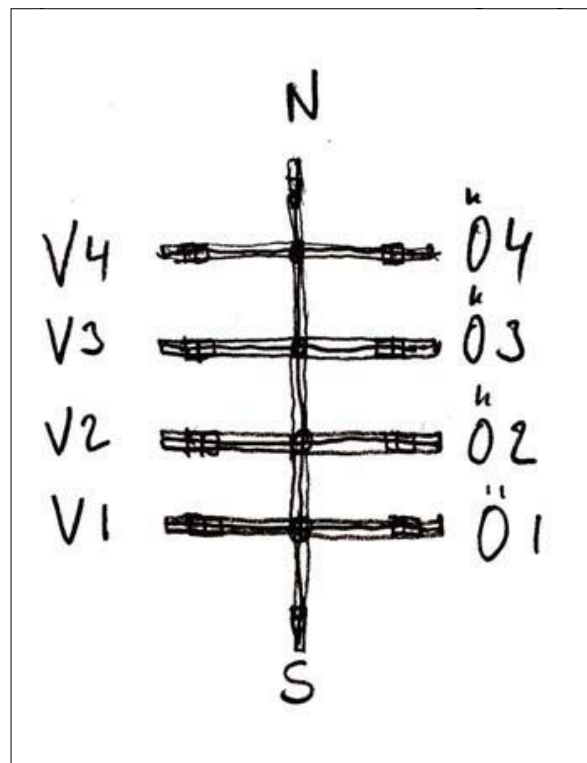
6 Numrering av syllarna. Skiss Krister Berggren.

Fundamentstenarna har justerats något. Syllarna N, Ö4, Ö1 och V1 har lagats i med nytt virke, se bilagd ritning K1. Rötskadade delar av syllstockar har ersatts med nytt virke. Vissa snedsträvor som gick ned till mark har kapats. Syllstockarna har undertill torrpäckats med bruk för att minska klockstapelns svängningsrörelser. Fundamenten har setts över. Täckplåtarna har rostskyddsbehandlats och målats. Täckbrädorna har förnyats.

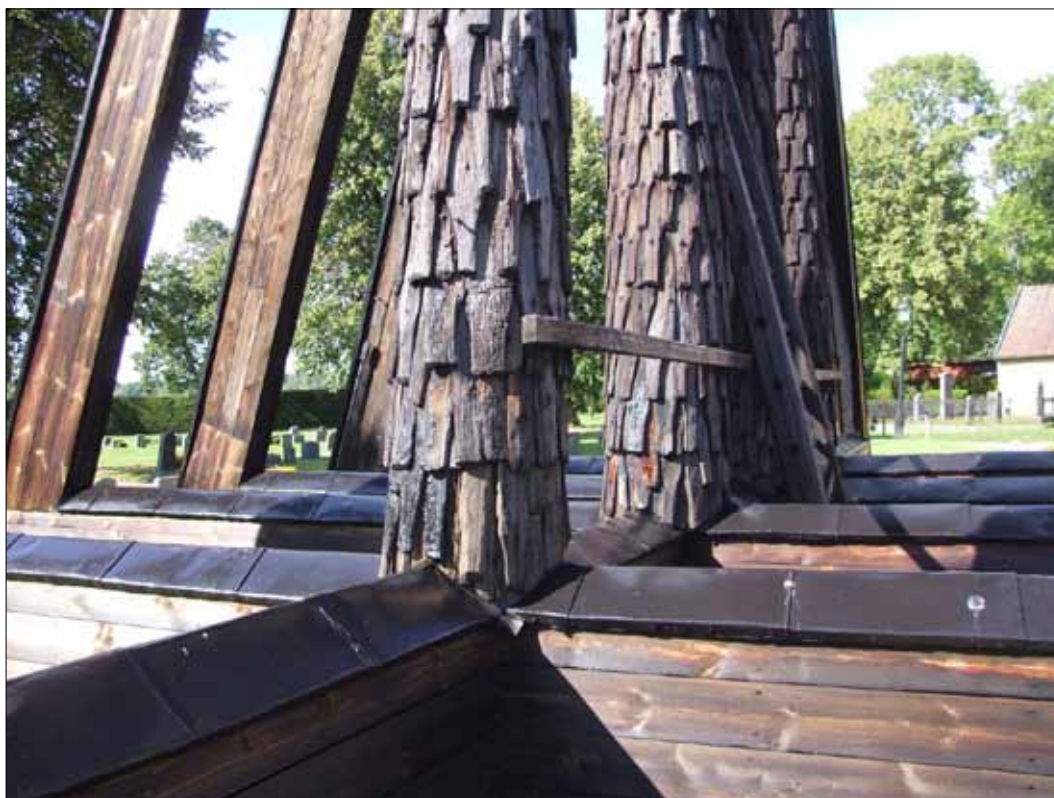
15 Nedre delen av klockstapeln, vy från söder vid slutbesiktningen (Slm D11-734).

Utförda arbeten har inneburit att äldre felaktiga lagningar, främst avseende typ av skarvningar, har tagits bort och ersatts med stabilare momentupptagande skarvar. Vid provringningen som utfördes vid slutbesiktningen var klockstapelns påtagligt mycket stadigare än före arbeten påbörjades. Någon glipa mellan fundament och syllstock upptäcktes vid ringning i alla klockor vid slutbesiktningen. Efter slutbesiktningen kilades därför med ekkilar under syll V2 och V3. Några gick att få in, speciellt på sydsidan av V3. Ingen av dessa syllar var skarvade, endast mindre lagningar hade gjorts.

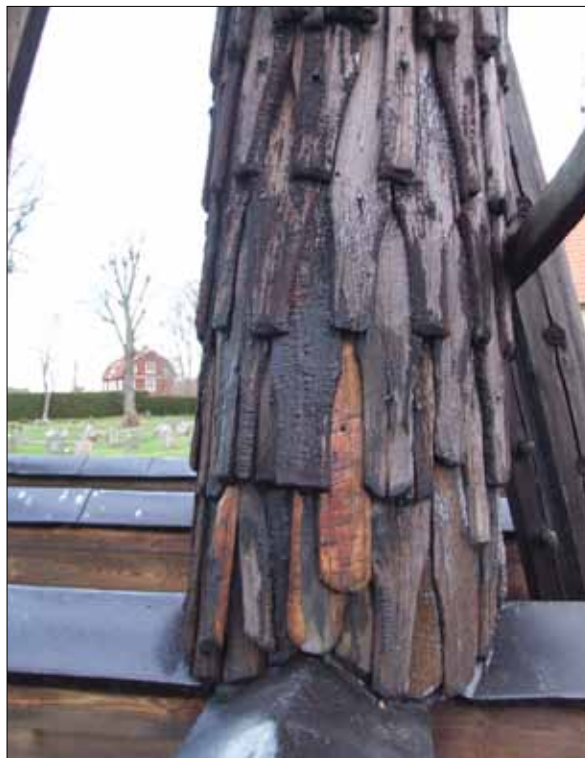
18 Andra stolpen från söder efter komplettering med nya spån (Slm D11-737).

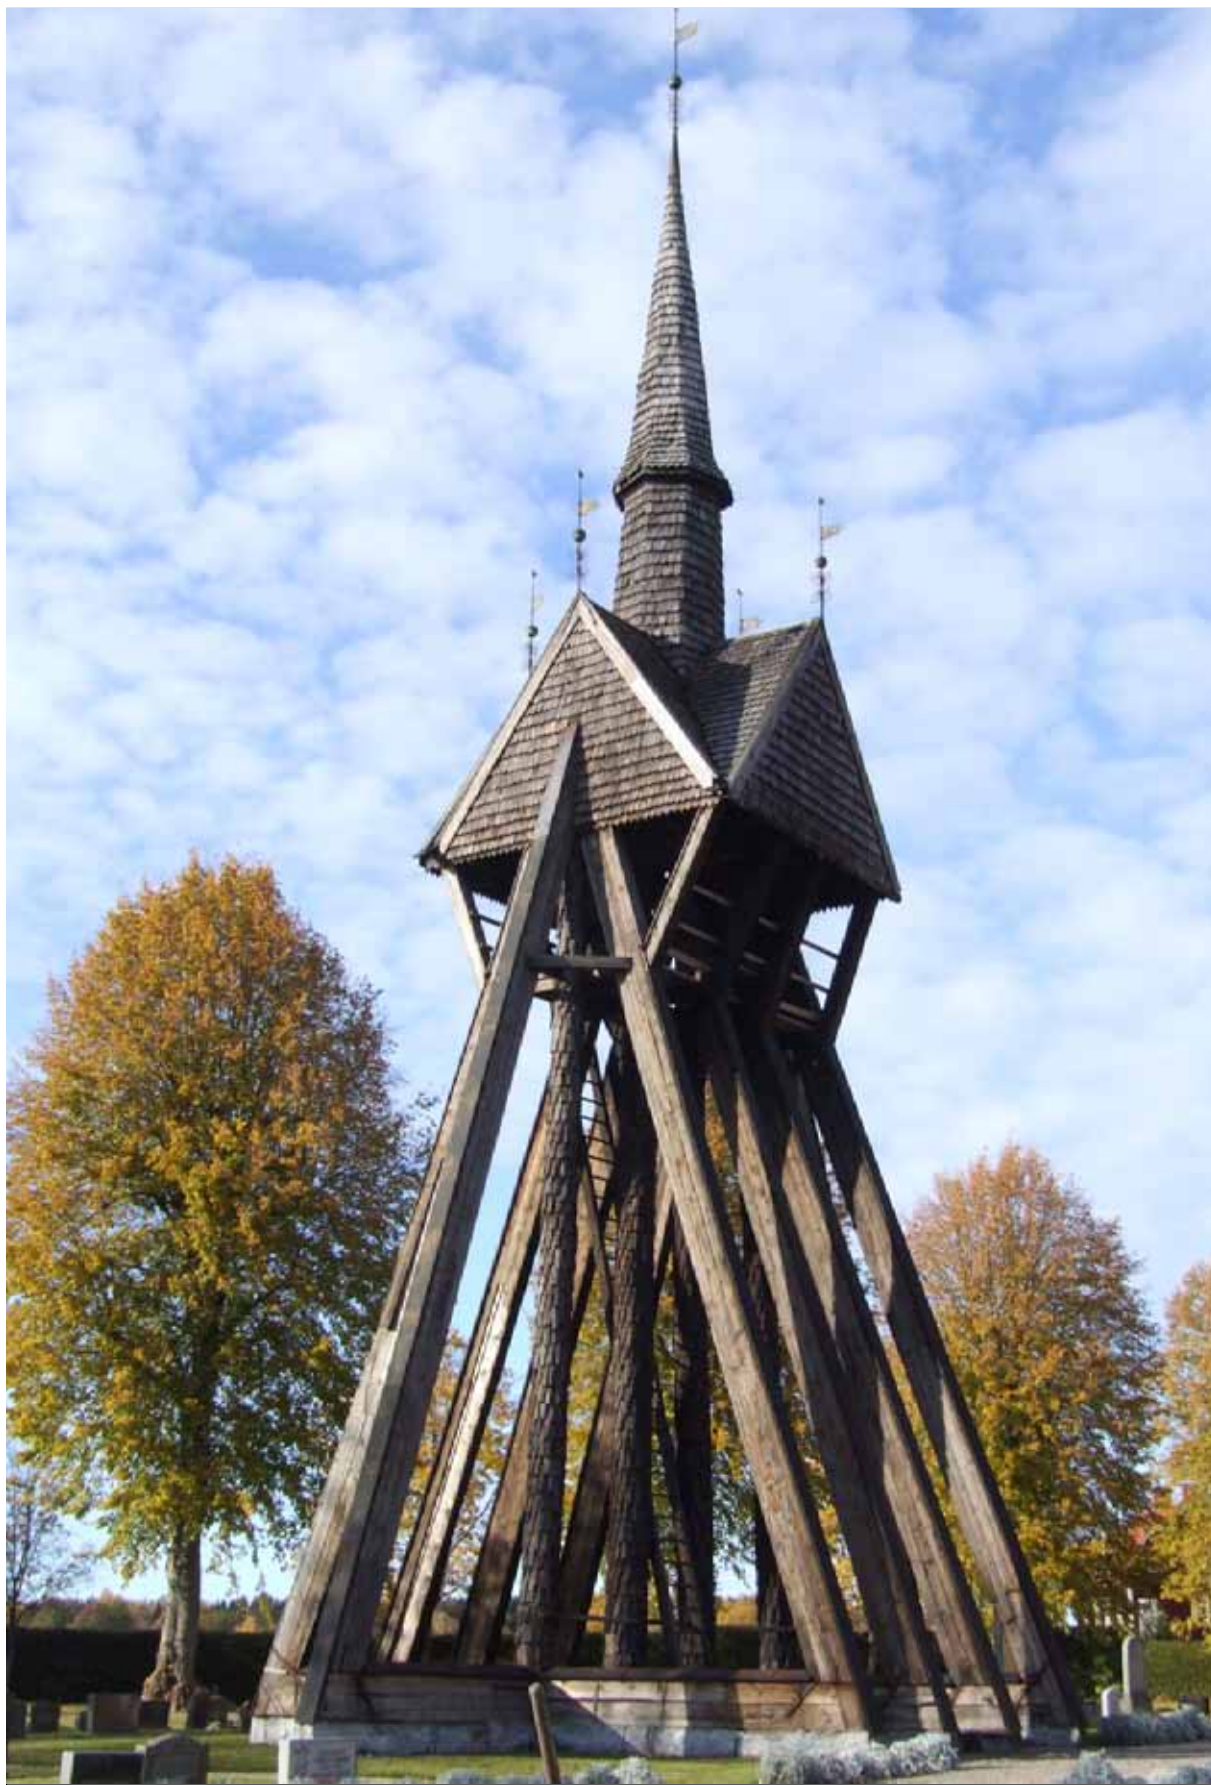
19 Vadsbro klockstapel med delvis borttagen panelinklädnad sedd från sydost före reparationen, oktober 2009 (Slm D11-722).
