## Björndammens masugn

Dunkers socken, Flens kommun,  
Södermanlands län

Antikvarisk-teknisk förundersökning och åtgärdsförslag

Rapport 2013:13

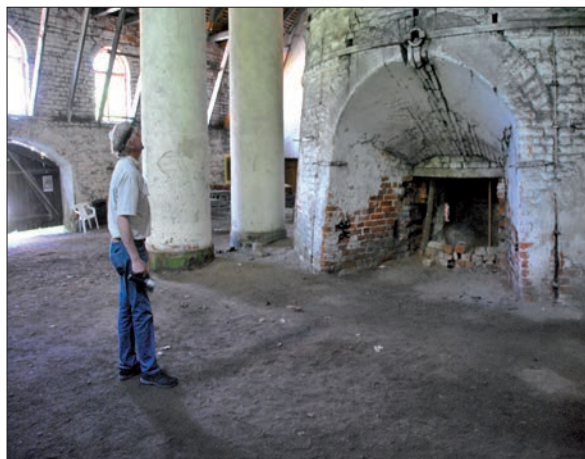
42 *Rådstugan kallas det utrymme framför utslagsbröstet där järn och slagg har tappats ur masugnen. I bild, Björn Björck (SLM D2013-811).*

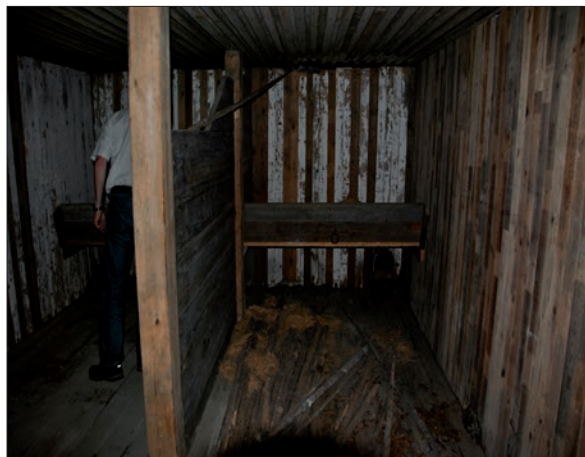
44 *Spiltor under snickeriutrymmet berättar något om hur Holmen tänkte sig att byggnaden skulle användas efter masugnsepoken (SLM D2013-812).*

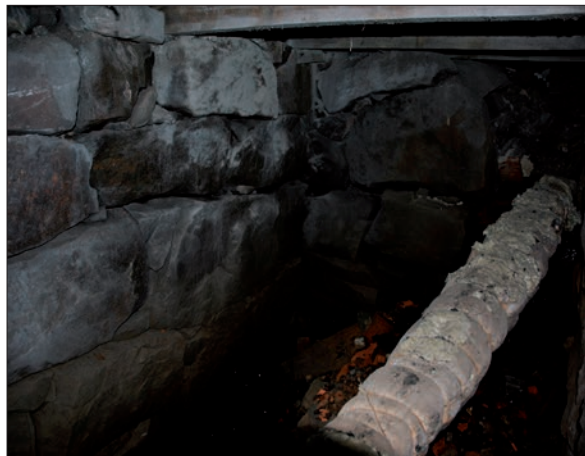
45 *Hjulgraven, en rest från tiden då man drev masugnsens bläster med hjälp av vattenkraft (SLM D2013-813).*

Rent konkret innebär detta masugnspipan, rostugnsfundamentet, hjulgraven, jordgolvet och masugnskransen. Rester i form av bjälklagshål och fästen för utrustning är också viktiga att bevara.

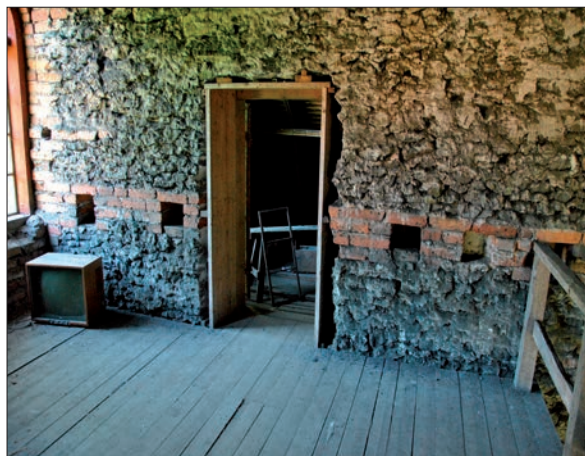
46 *Utrymmet ovanför rostugnen Bjälklagshålen förmedlar information om byggnadens tidigare användning (SLM D2013-814).*

få mer invändig rymd i byggnaden. Utrymmet ovanpå rostugnen med sitt betonggolv kan användas till nödvändiga installationer,
