## Lilla Malma kyrka

Lilla Malma socken, Flens kommun, Strängnäs stift, Södermanlands län

Antikvarisk medverkan  
Åtgärder på fasad och tak 2012

Rapport 2013:02

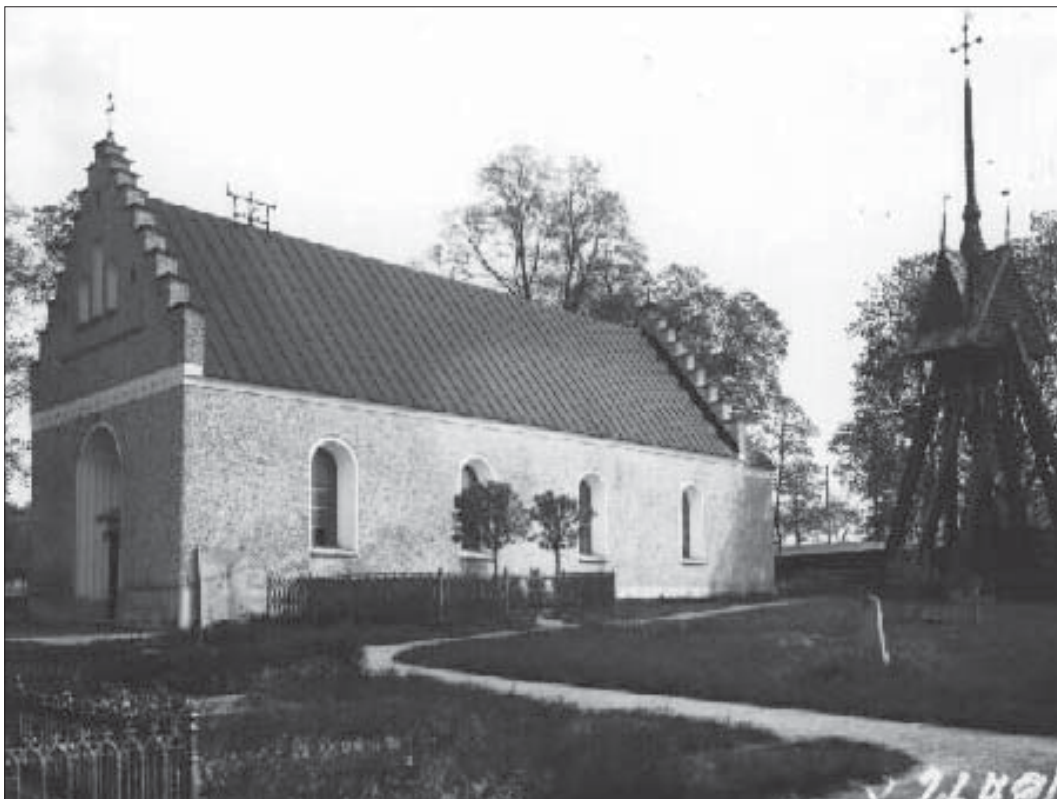
Bild 4 visar kyrkans utseende år 1923. Spritputsen hade då en betydligt mörkare nyans än dagens vita kulör.

4 *Lilla Malma kyrka före vapenhuset i väster byggdes. Trappstegsgaveln i väster fanns då kvar. Fasaderna var spritputsade och avfärgade i två kulörer. Fotograf Dan Samuelsson 1923 (SIm 2649-78).*

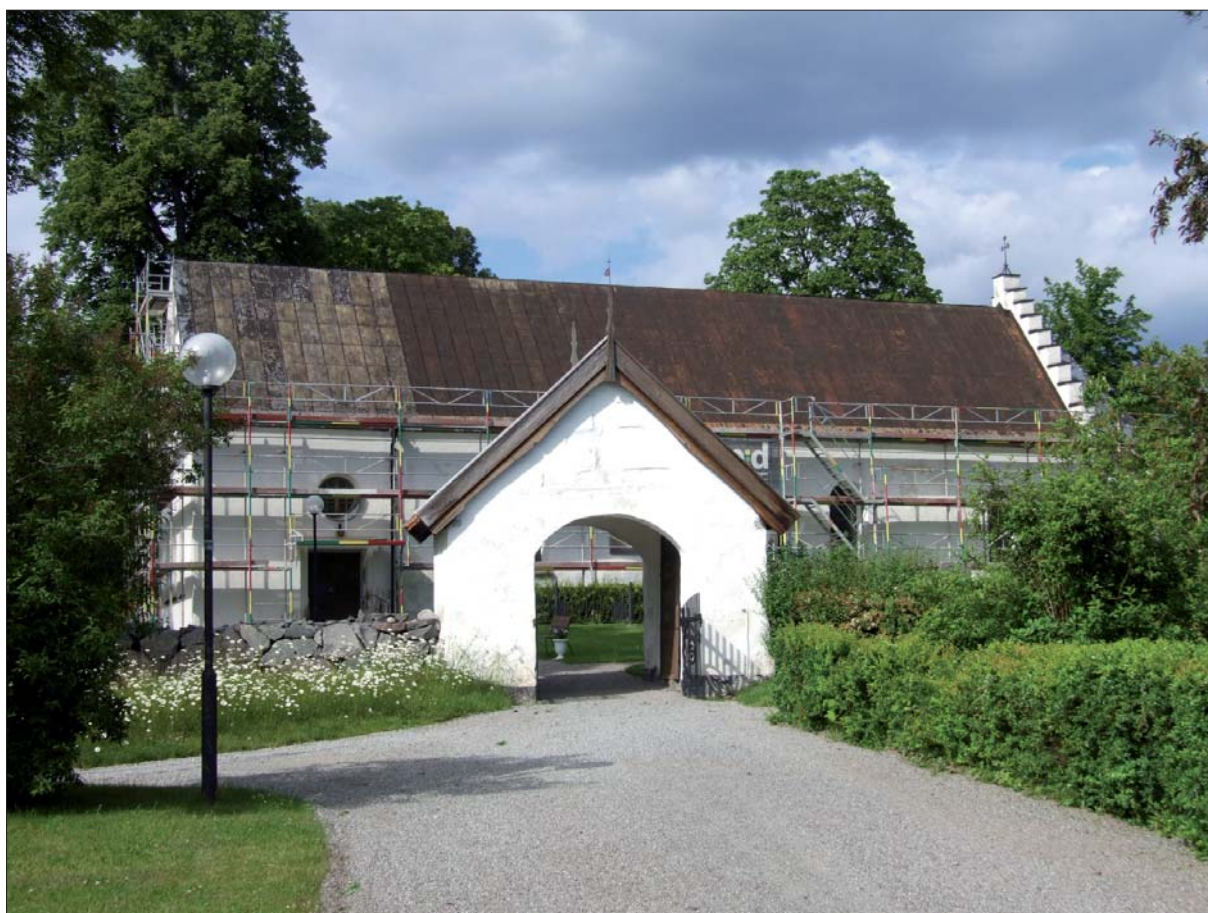
5 Kyrkan och stigluckan sedd från söder vid första byggmötet i juni 2012 (Slm D13-0003).

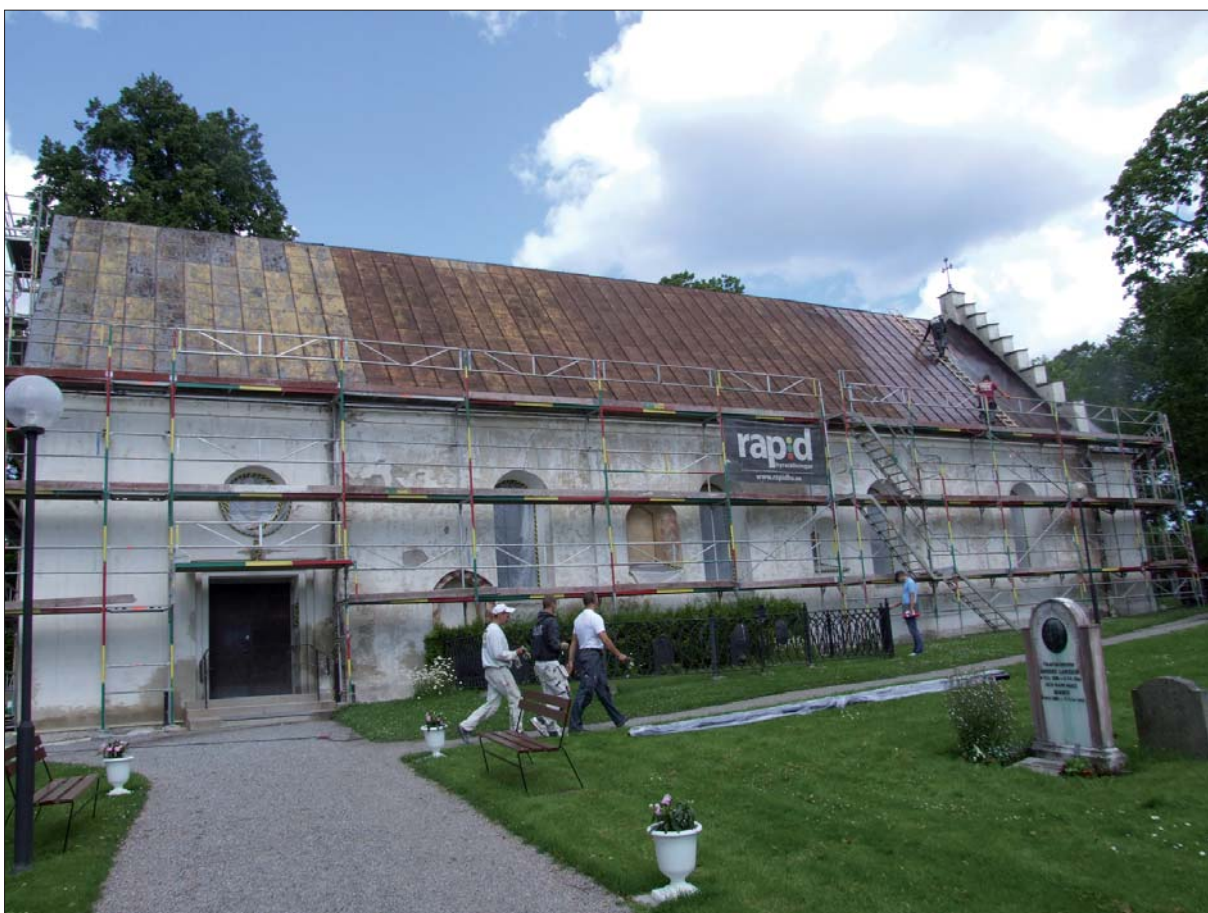
9 Södra fasaden vid byggmöte två då putslagning av fasaderna pågår och taket tvättas (Slm D13-0006).

Fasaderna tvättades sedan med högtryckstvätt, varmt vatten. Mindre partier som hade spruckit eller där putsen hade fallit bort knackades ned. Putslagningarna utfördes med hydrauliskt kalkbruk och slätputsades med kalkbruk. Allt putsbruk var av fabrikat Weber Saint-Gobain.

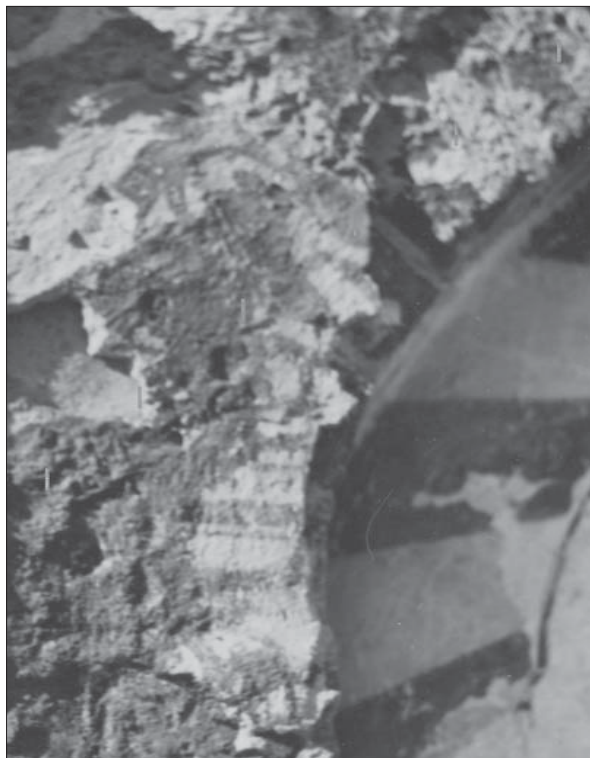
19 *Detalj av den framtagna sydportalen 1957, jämför bild 18 nedan. Fotografi Sörmlands museum, Ivar Schnell, A21-316.*

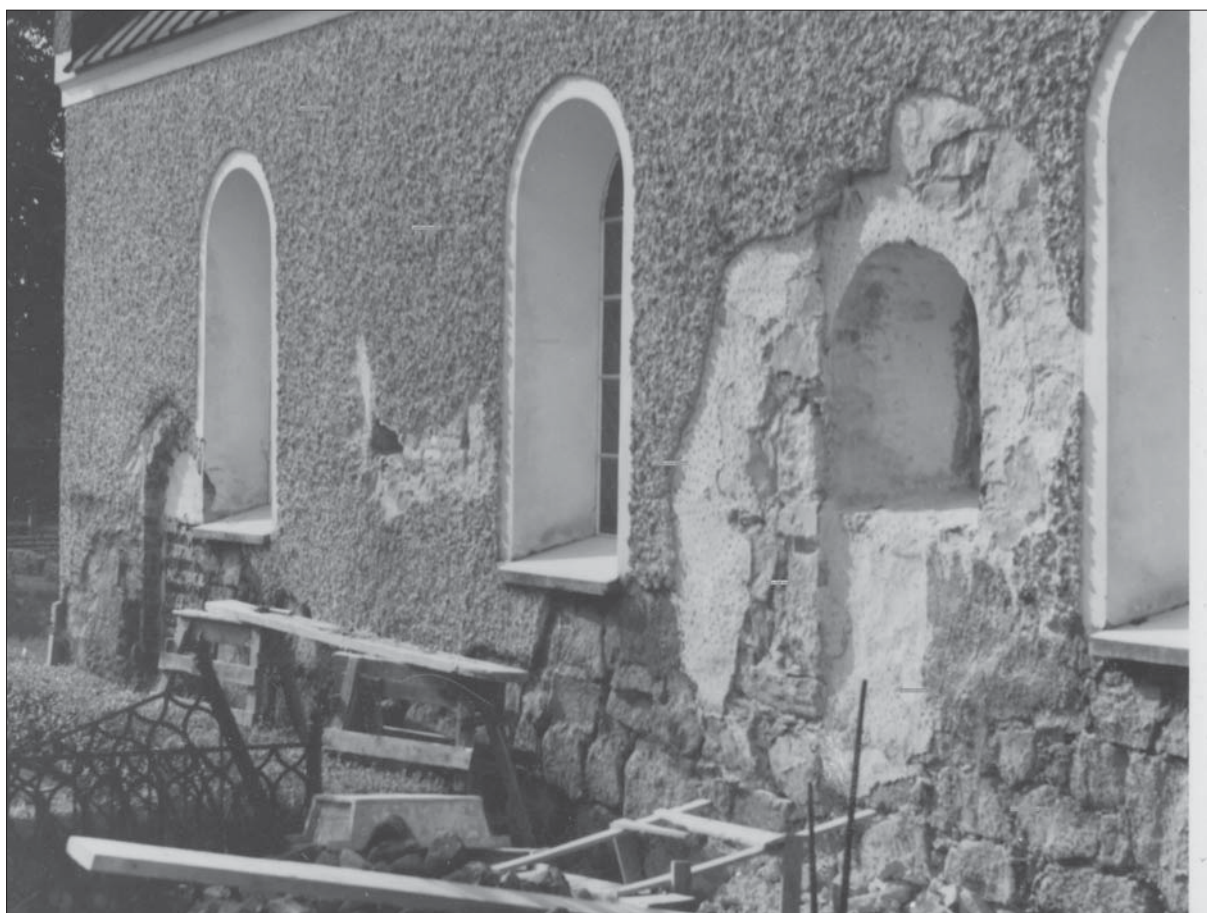
18 *Bild av södra fasadens västra del under renoveringen 1957, före vapenhuset i väster byggdes. Slätputs och medeltida nischer på södra fasaden tas fram. Fotografi Sörmlands museum, Ivar Schnell, A21-312.*

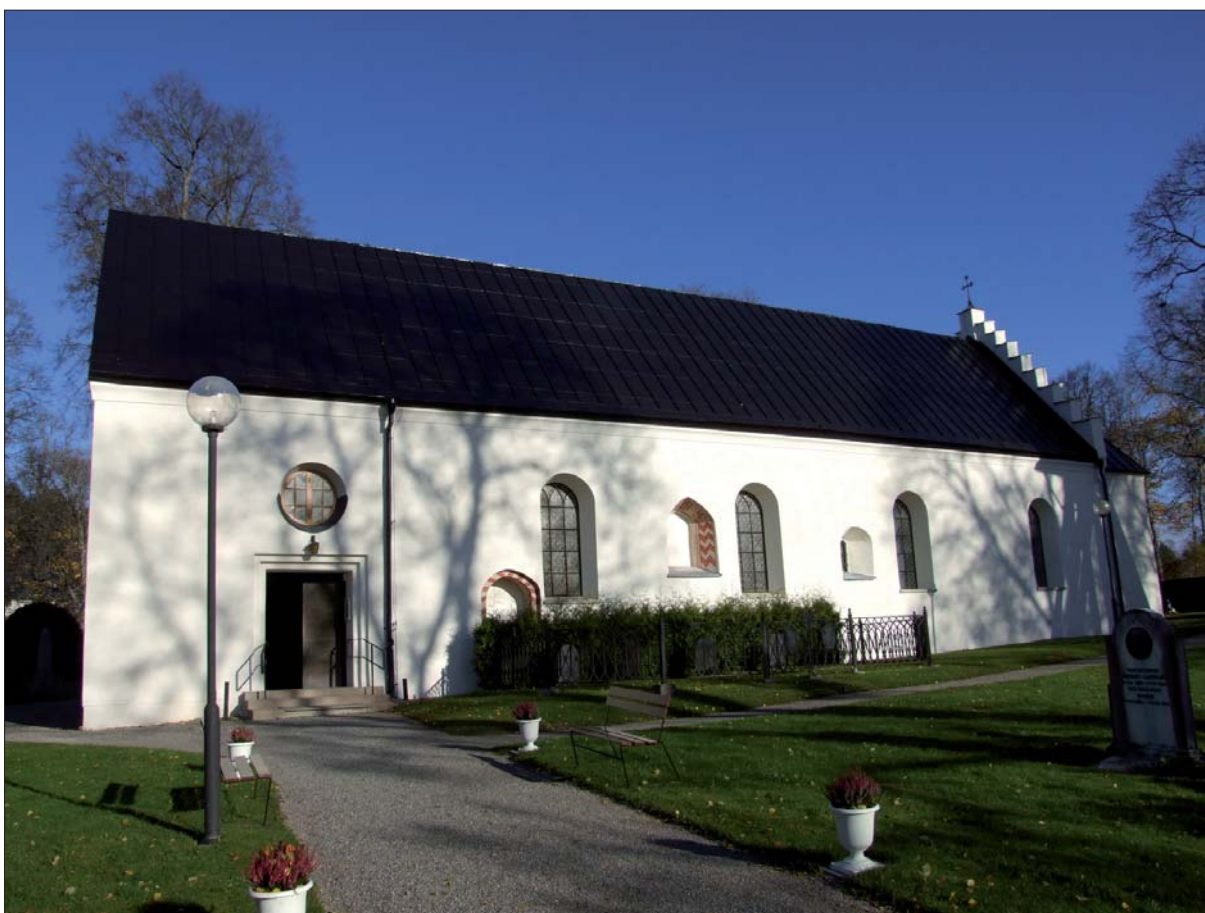
24 Kyrkan sedd från söder efter renoveringen. Bilden tagen den 25 oktober 2012 (Slm D13-0019).

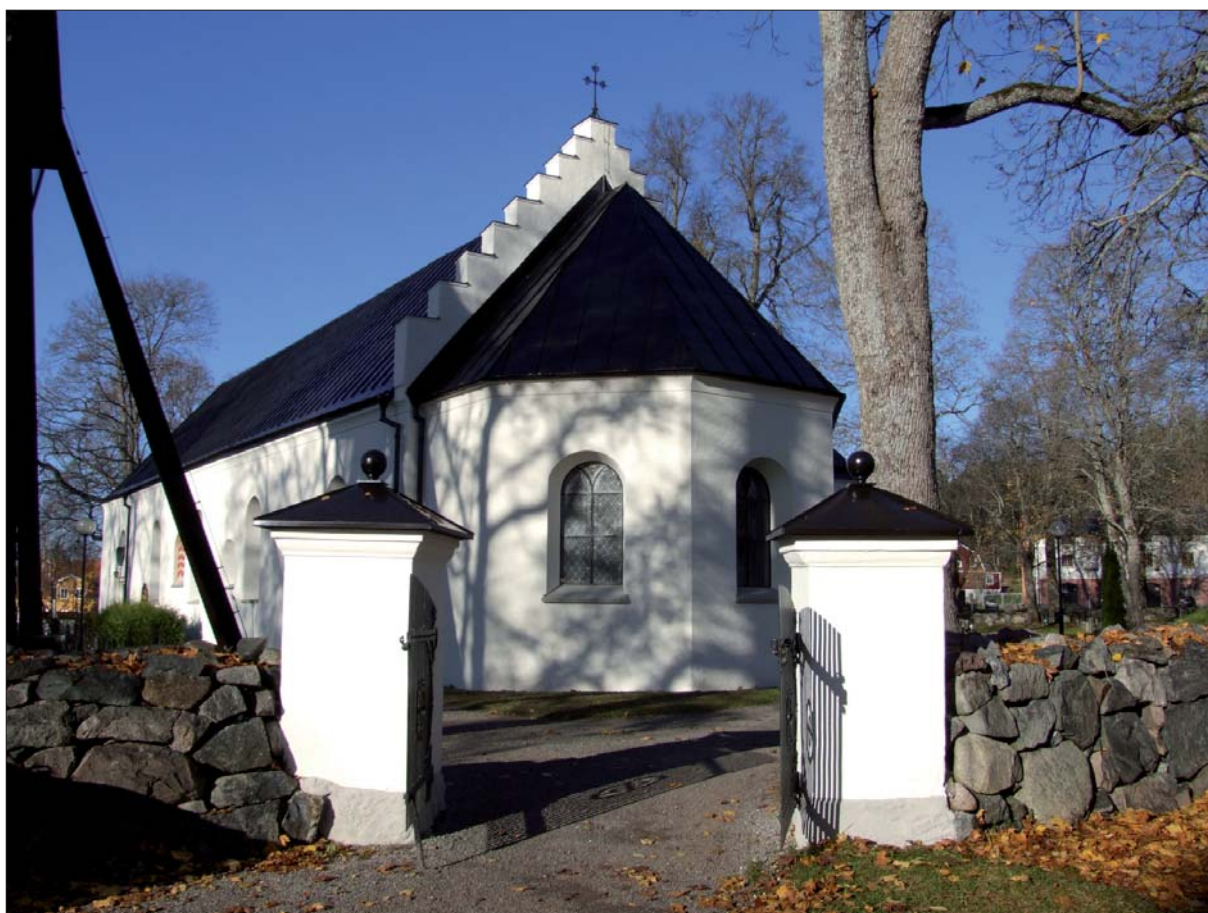
26 Kyrkan och östra grindstolparna sedda från sydost efter renoveringen, 25 oktober 2012 (Slm D13-021).

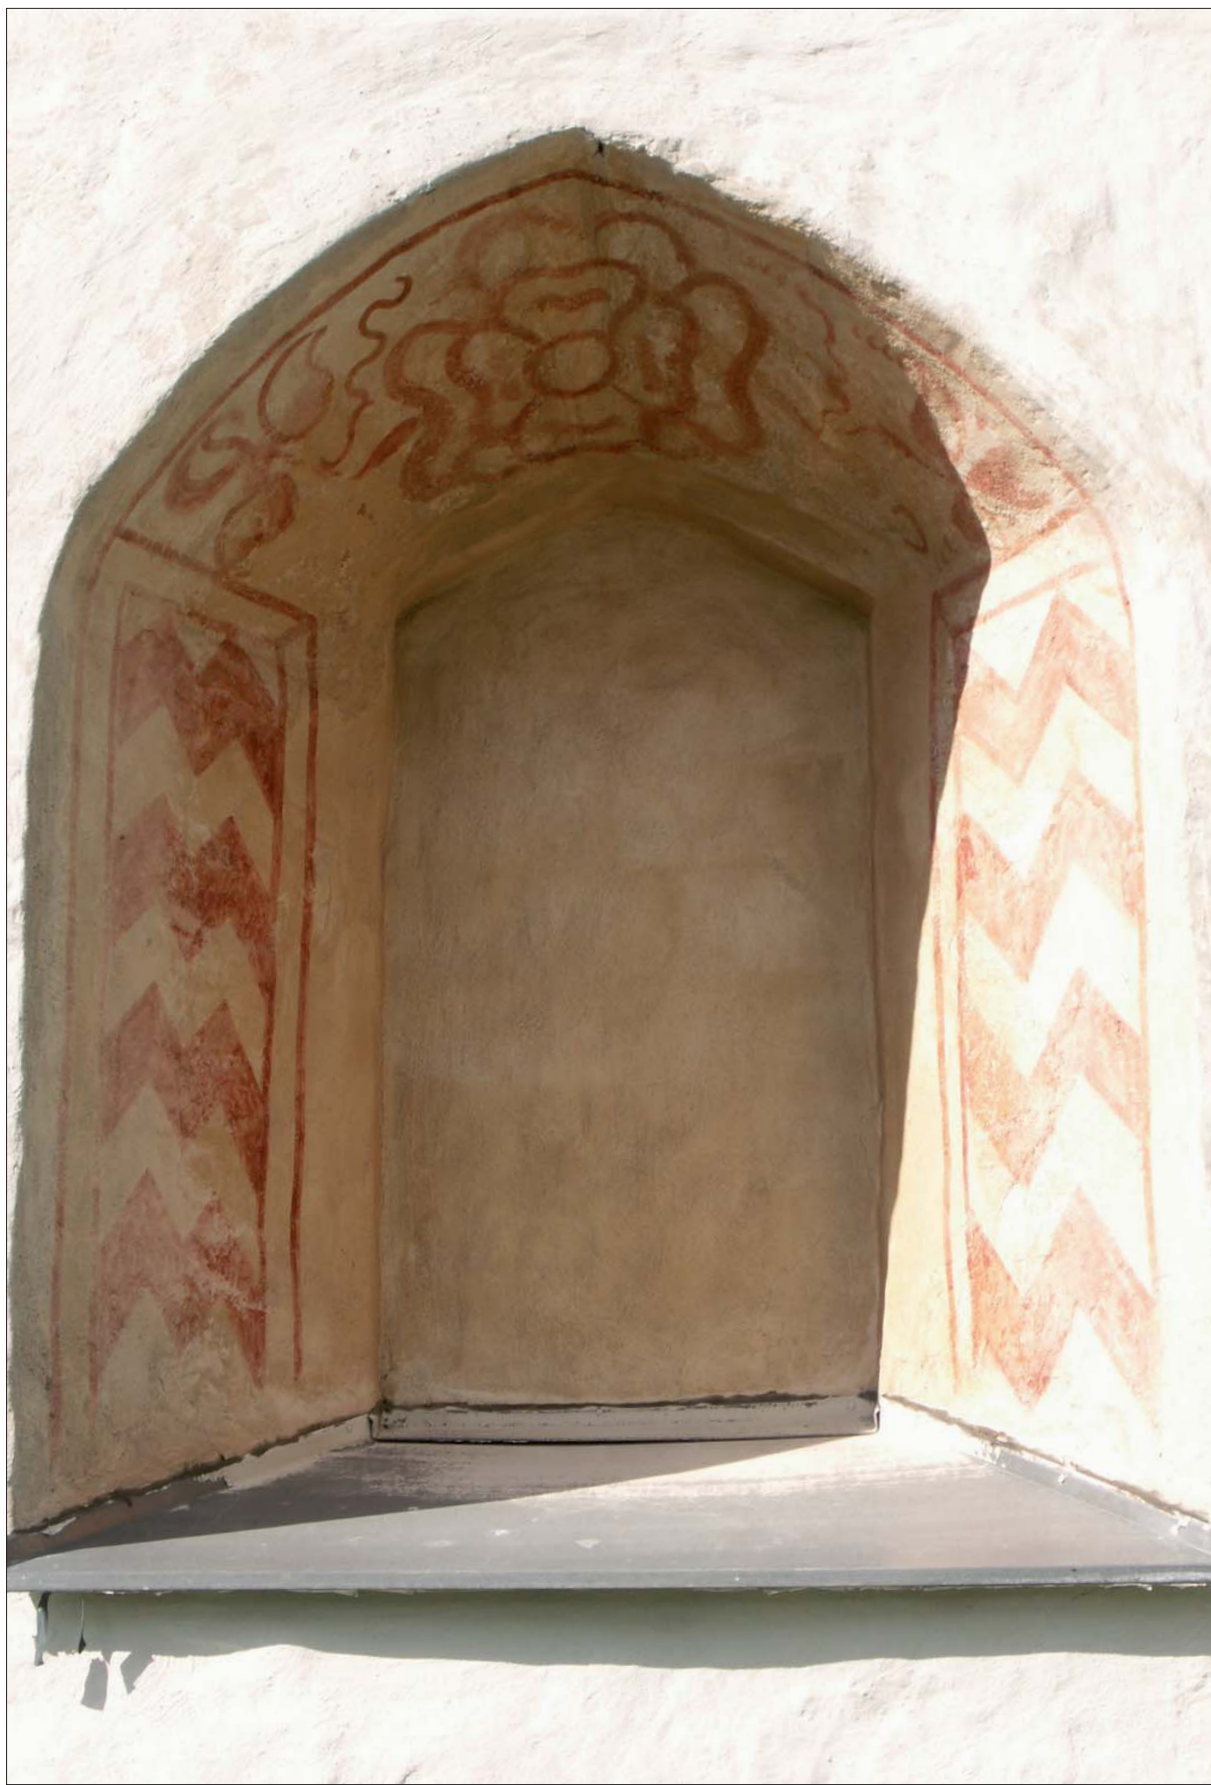
27 Södra fönsternischen i maj 2006 (Slm D08-1081).

Salter i anslutning till mark borstades bort och skadad puts ersattes med ny. För att skydda originalmålningen putsades nu bemålade ytor från 1600-talet över med ny puts. Ny puts försågs med en målningsrekonstruktion i al fresco. Den tidigare gulbrunt avfärgade slätputsen i fönsternischen ersattes nu med bruten vit kalkfärg som övriga fasader. Detta gjordes dels för att det verkade som att den bruna målningsbehandlingen hade mörknat med åren, samt för att de dekorationsmålade ytorna tydligare
