Antikvarisk slutrapport  
Renovering av tak, vindkupor och skorstenar

# Östra flygeln

Hälleforsnäs bruk 1:100, Mellösa socken, Flens kommun, Södermanlands län

Rapport 2019:8

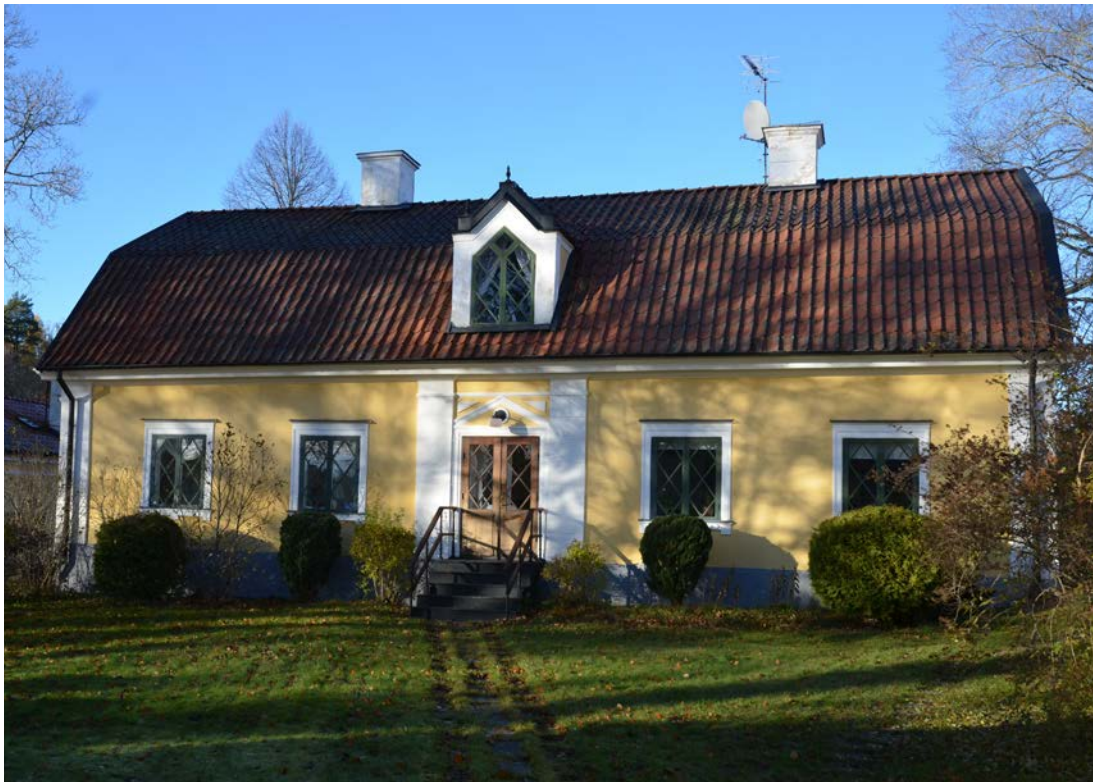
*Östra flygelns södra fasad innan renovering 2018-11-08. Foto Kjell Taawo (SLM D2019-0424).*

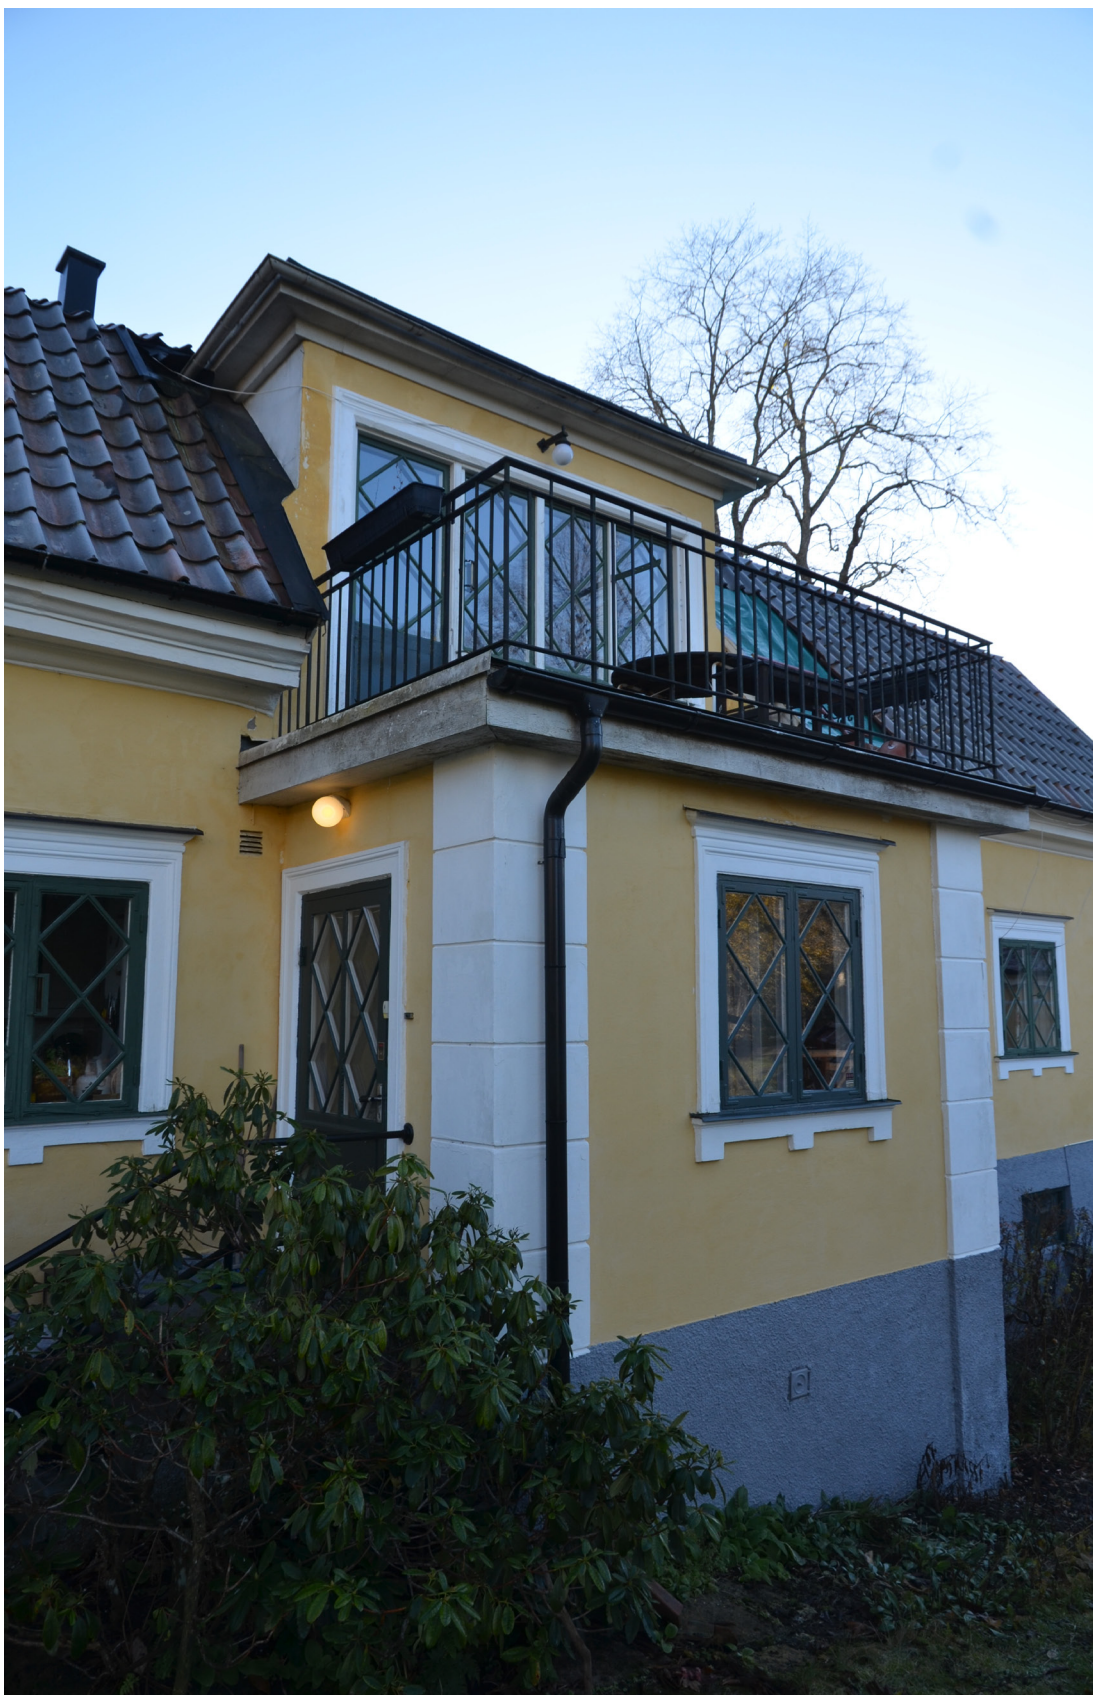
*Östra flygelns norra fasad med entréutbyggnaden och balkong innan renovering. Foto Kjell Taawo 2018-11-08 (SLM D2019-0425).*

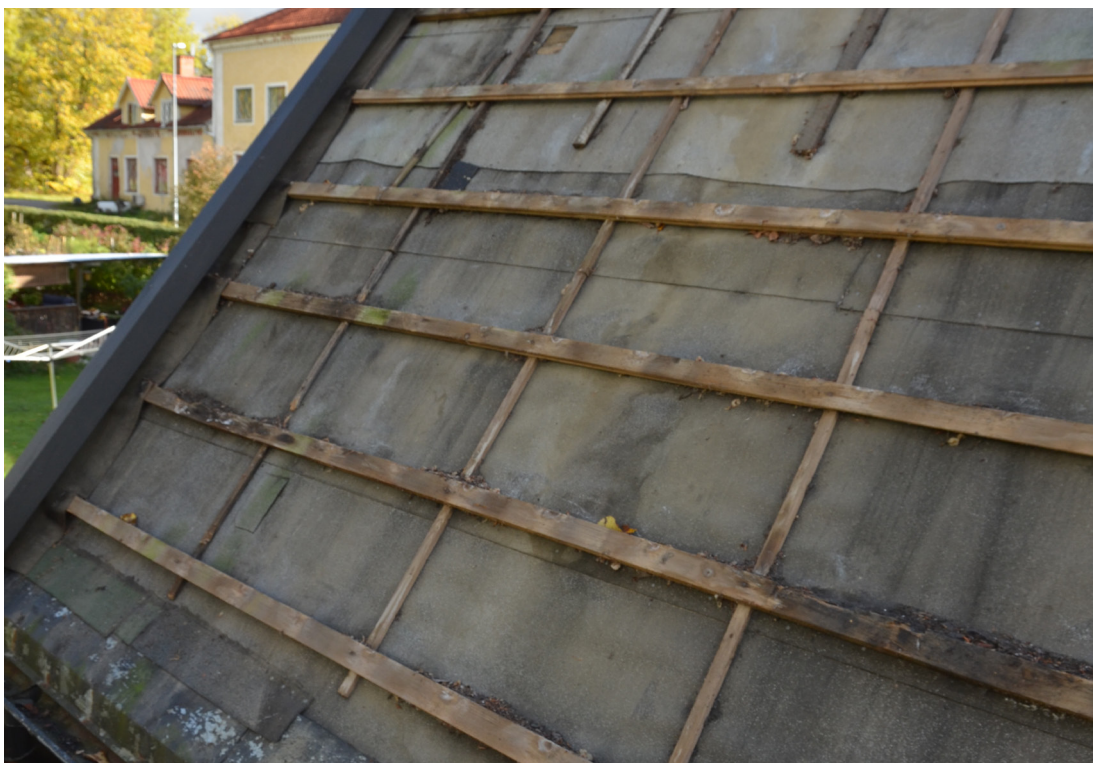
Norra takfallets östra del efter att tegelpannorna plockats ned. Foto 2018-10-03 (SLM D2019-0427).

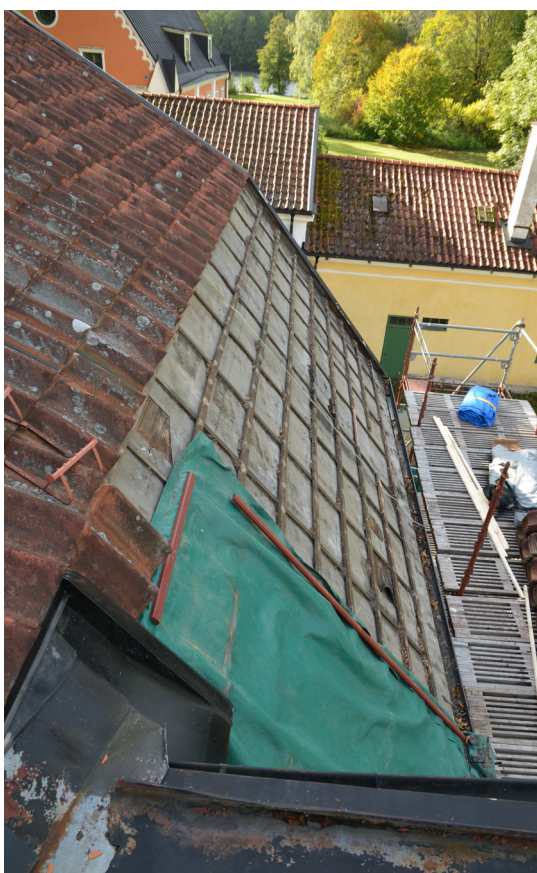
Västra delen av norra takfallet under pågående nedplockning av tegelpannor. Foto 2018-10-03 (SLM D2019-0428).

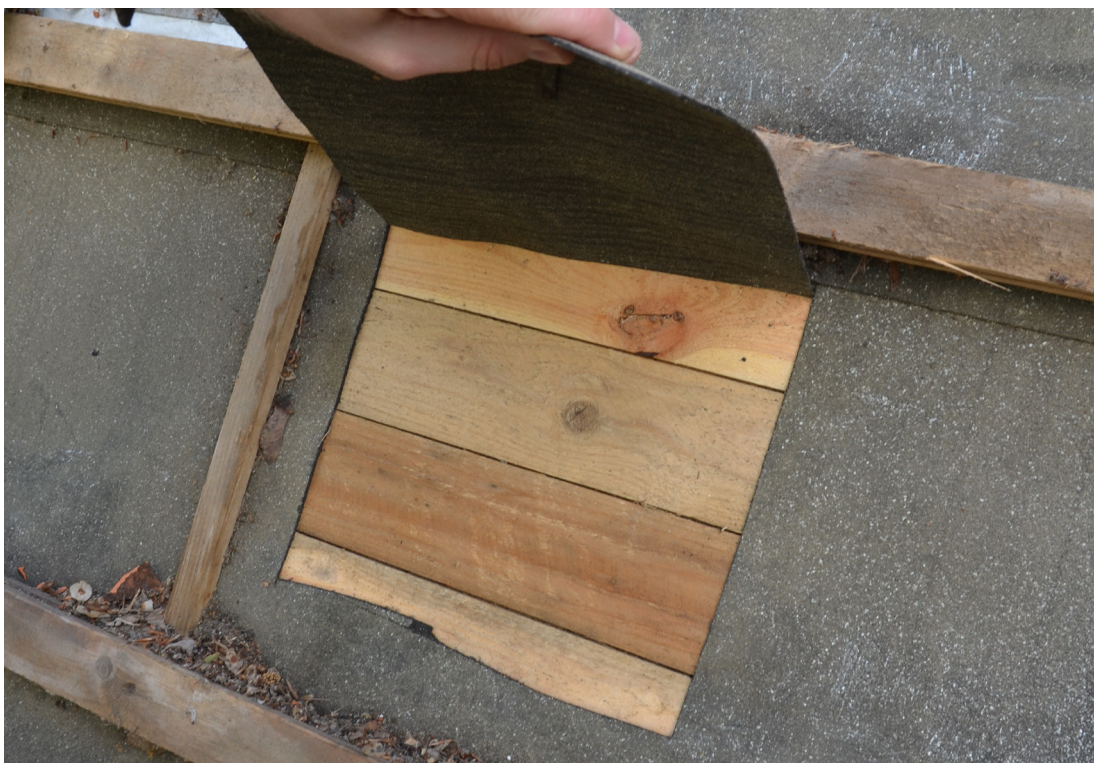
*På det norra takfallets östra del var skicket på underlagstaket gott. Foto Kjell Taawo 2018-10-03 (SLM D2019-0430).*

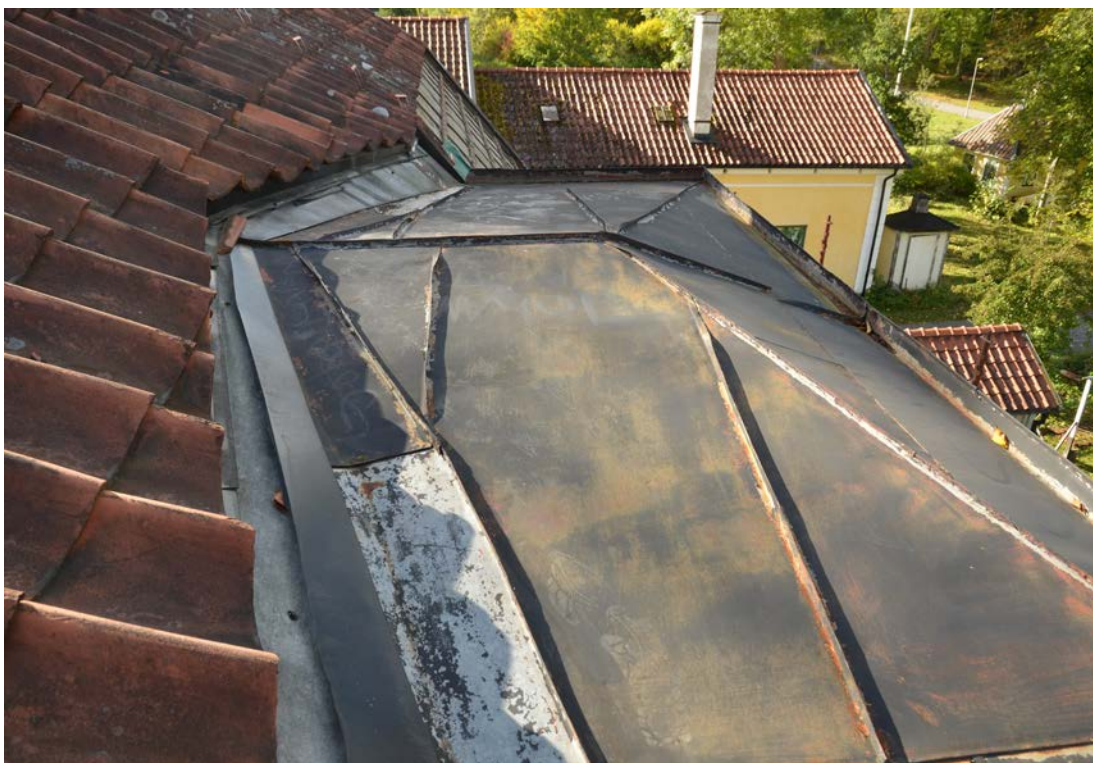
Kupvinkelrännorna på norra takkupan bedömdes av plåtslagare vara gjord på ett icke-fackmannamässigt sätt och skulle därför vara svår att reparera med gott resultat. Enligt fastighetsägare hade det länge varit problem med läckage i den södra takkupan.

Norra takkupan. Foto 2018-10-03 (SLM D2019-0432).

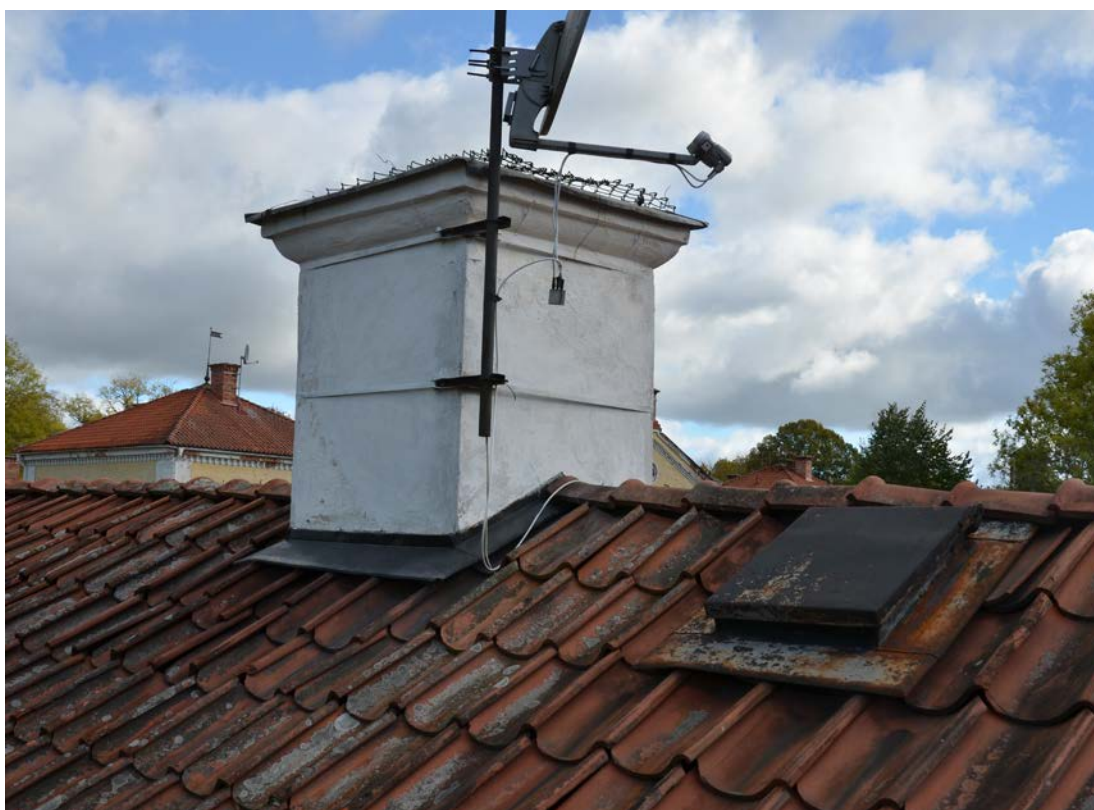
*Skorstenen längst mot öster innan renovering. Foto 2018-10-03 (SLM D2019-0437).*

Båda skorstenarna knackades ned till taknocken. Befintligt tegel visar tydliga spår av strängpressning, vilket visar att skorstenarna har murats om tidigare. Murningen gjordes med nytt håltegel i gul kulör, vilket underlättar framtida bedömningar av vad som är nytt respektive äldre tegel. De översta två skiften kragades ut vardera 3 cm från skorstenens murliv. Detta motsvarade tidigare utformning enligt uppgift från muraren. Fem kanaler murades i enlighet med tidigare konstruktion. Webers kc-bruk användes till fogar och utstockning. Målning gjordes med Flüggers silikatfärg i bruten vit kulör.

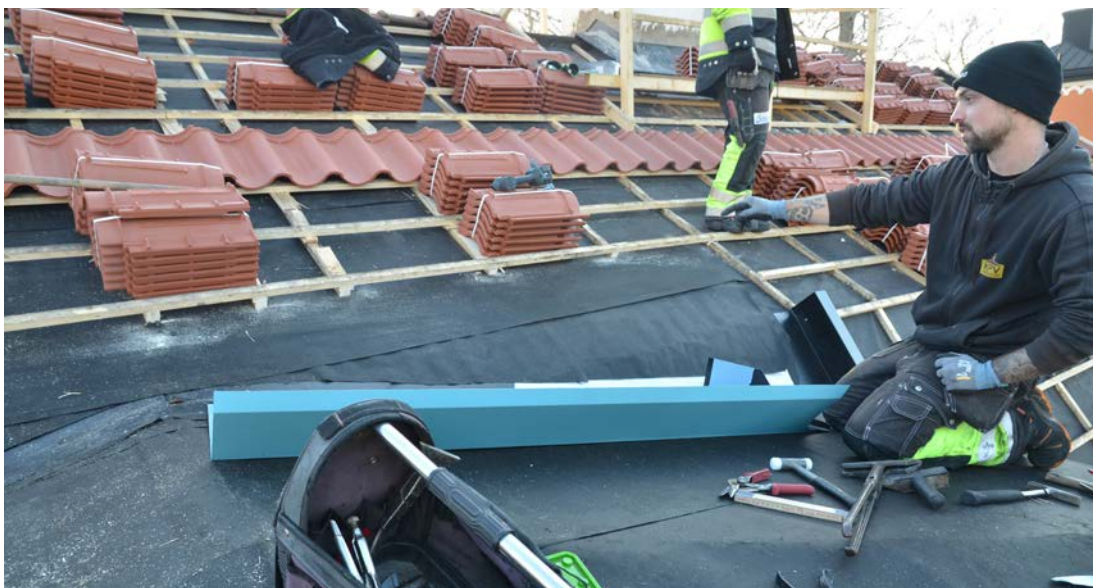
*Pågående arbeten på norra takfallet. Foto 2018-11-01 (SLM D2019-0438).*

De rötskadade delarna av underlagstaket på norra takfallet lagades med ny råspont. Underlagspappen på hela norra takfallet byttes ut. En ny läkt med grövre dimension än tidigare monterades. Syftet med detta var att skapa en bättre genomluftning mellan tegelpannorna och underlagstaket och därmed förhindra kvardröjande fukt.

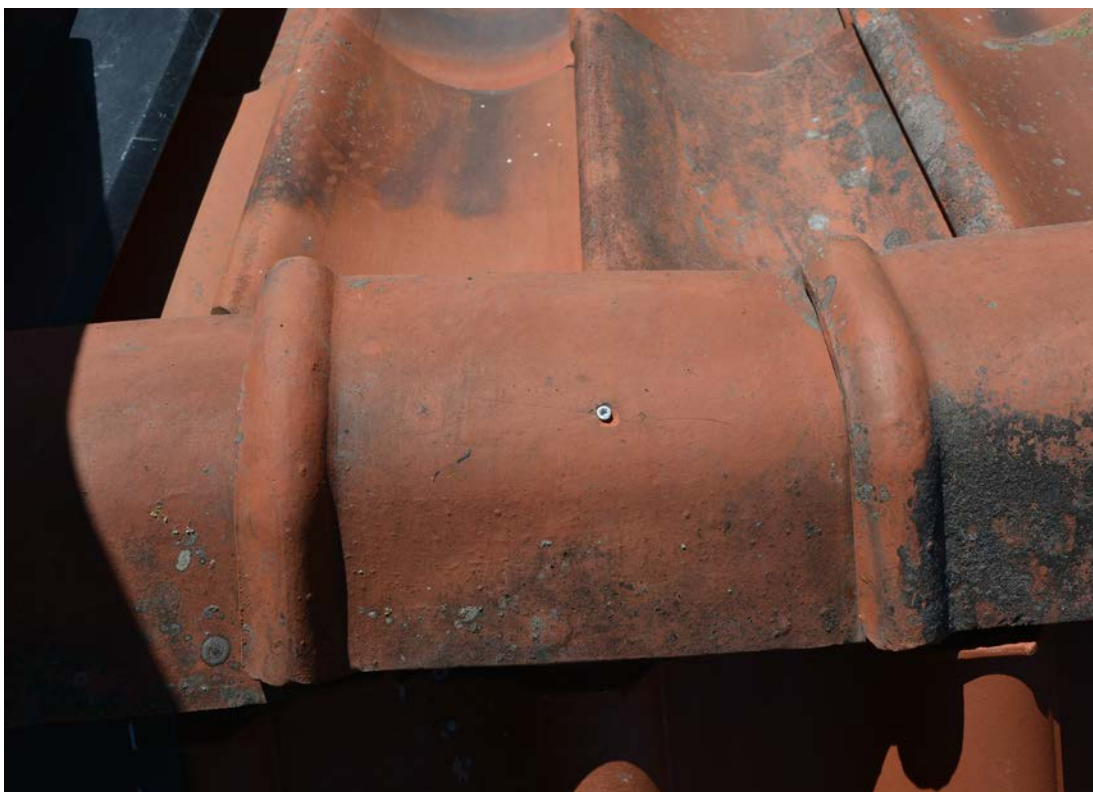
*Nockpannorna har fästs inock med skruv. Foto 2019-07-03 (SLM D2019-0441).*

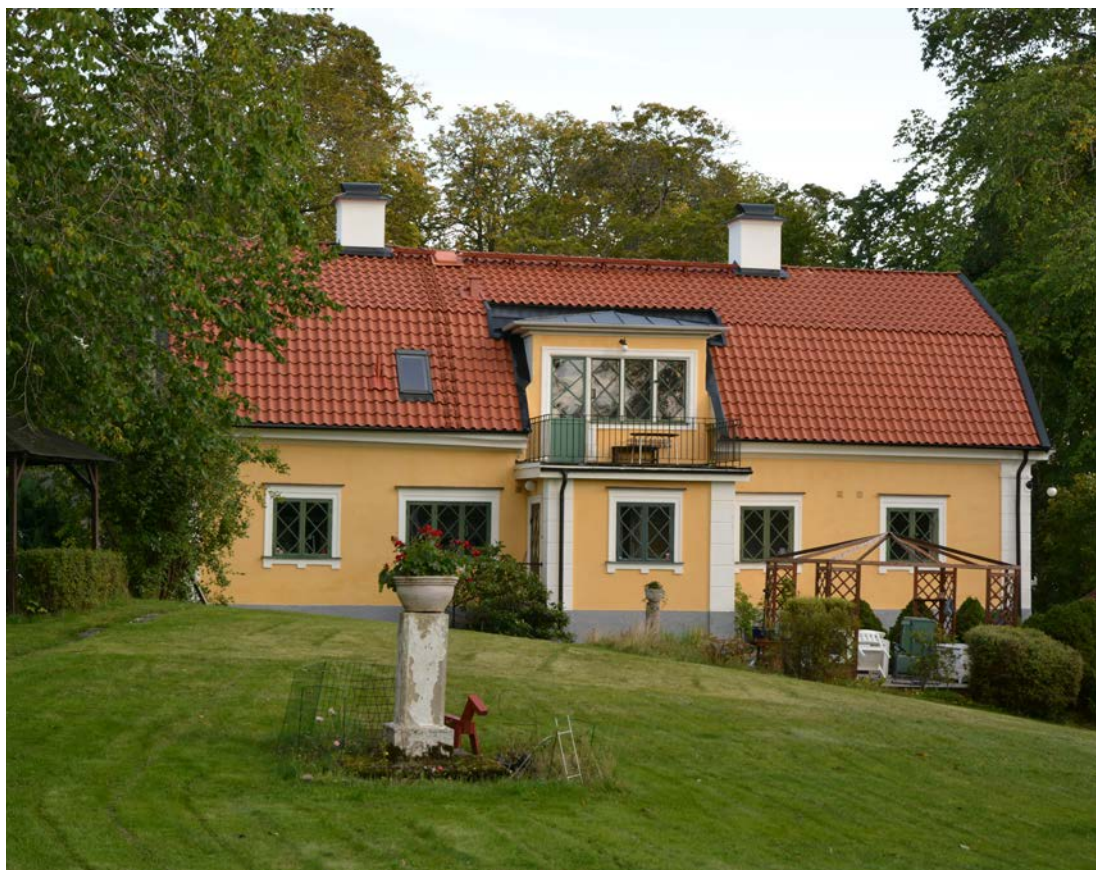
*Norra takfallet efter avslutade arbeten. Mellan skorstenarna syns den nya gångbron och den rödmålade takluckan som tidigare var svart. Foto 2019-09-17 (SLM D2019-0443).*

Takkupans krönbeslag med fialer penselmålades med svart rostskyddsfärg. Ny gångbro i tegelröd kulör mellan skorstenarna monterades i syfte att uppnå en mer säker arbetsmiljö på taket. Befintlig takstege på norra takfallet återmonterades. Takluckan som tidigare var svartmålad och rostangripen målades med tegelröd rostskyddsfärg för att harmonisera bättre med takets kulör.

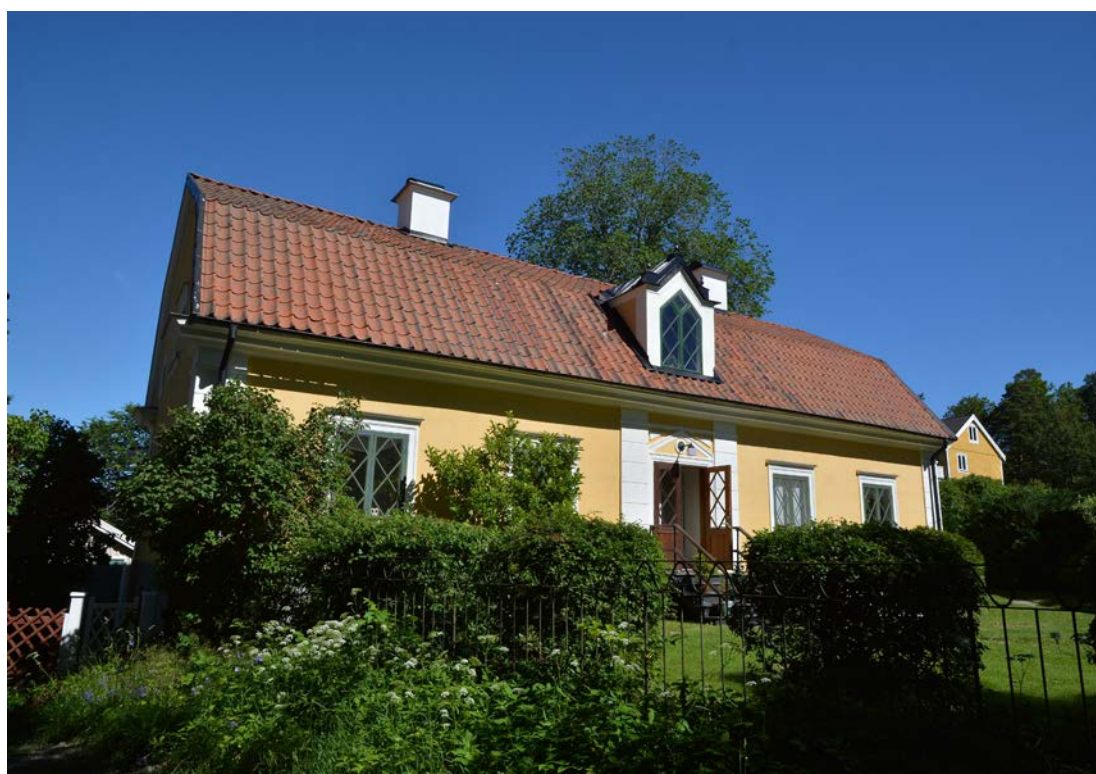
*Södra takfallet efter avslutade arbeten. Foto 2019-07-03 (SLM D2019-0444).*

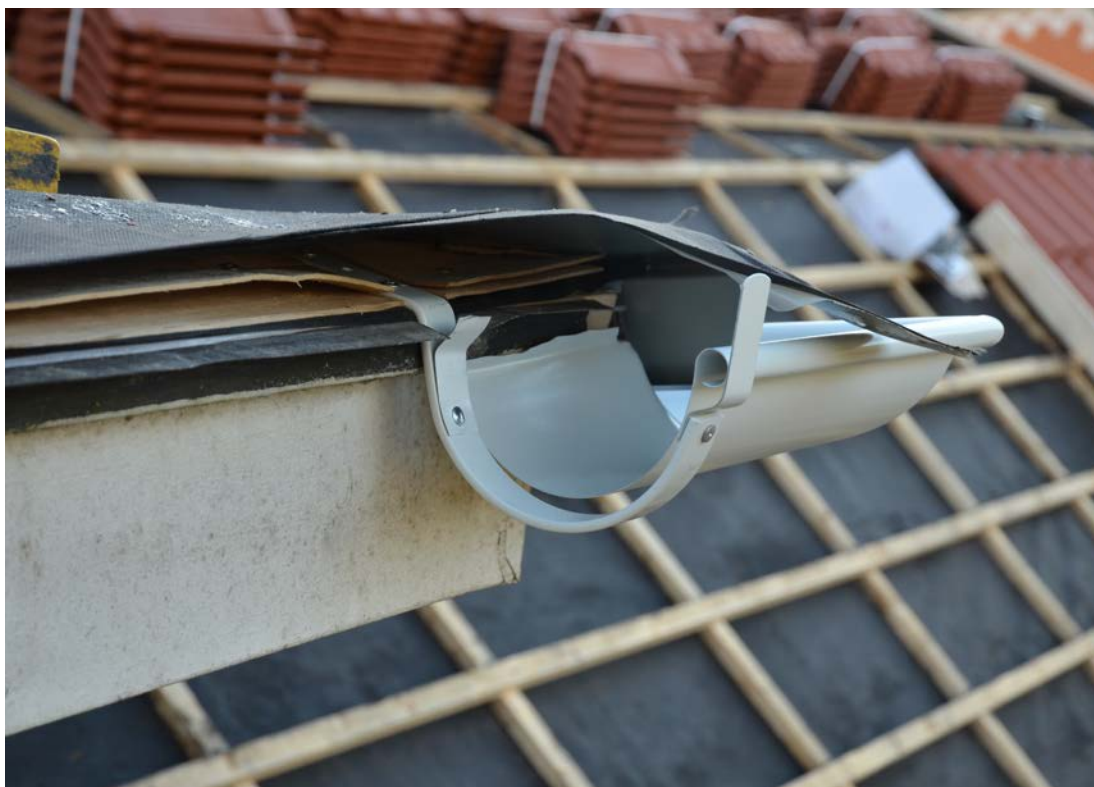
*Den nya hänggrännan i vit plåt. Foto 2018-11-01 (SLM D2019-0446).*

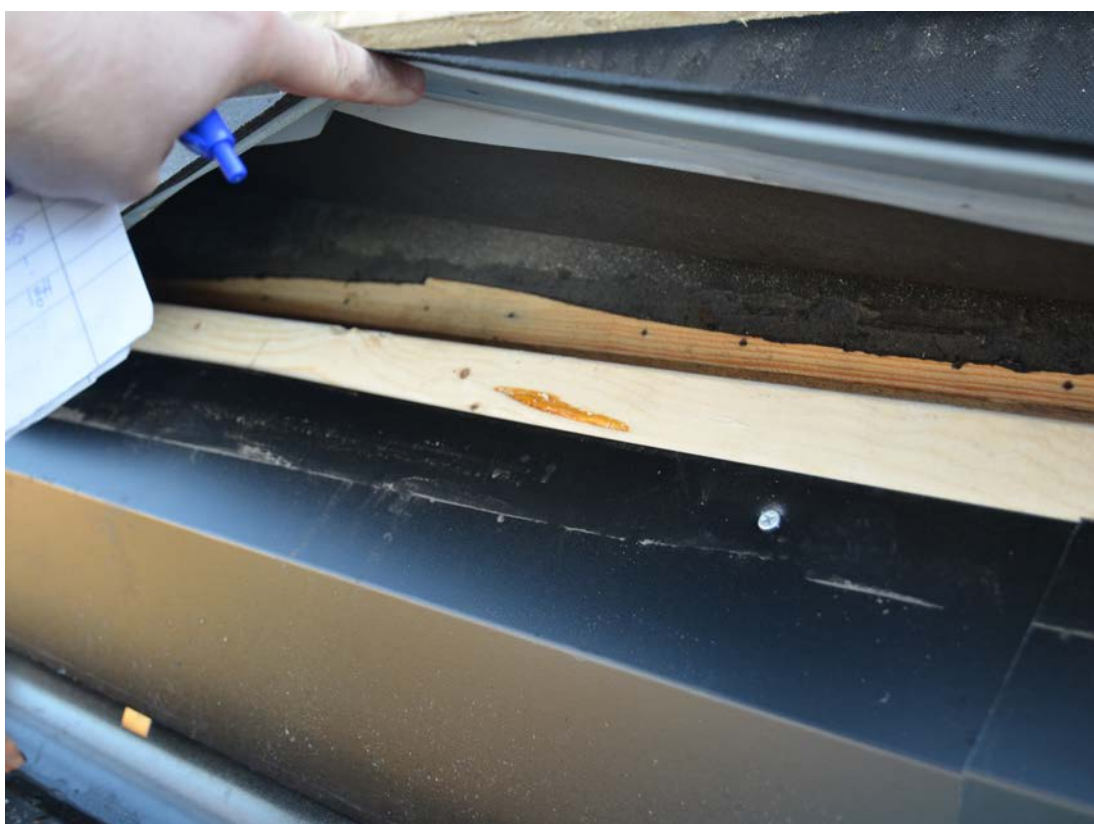
*Nedan i bild syns den nya fotplåten i fabrikslackerad svart plåt. Under takduken syns tjärpappen. Foto 2018-11-01 (SLM D2019-0447).*

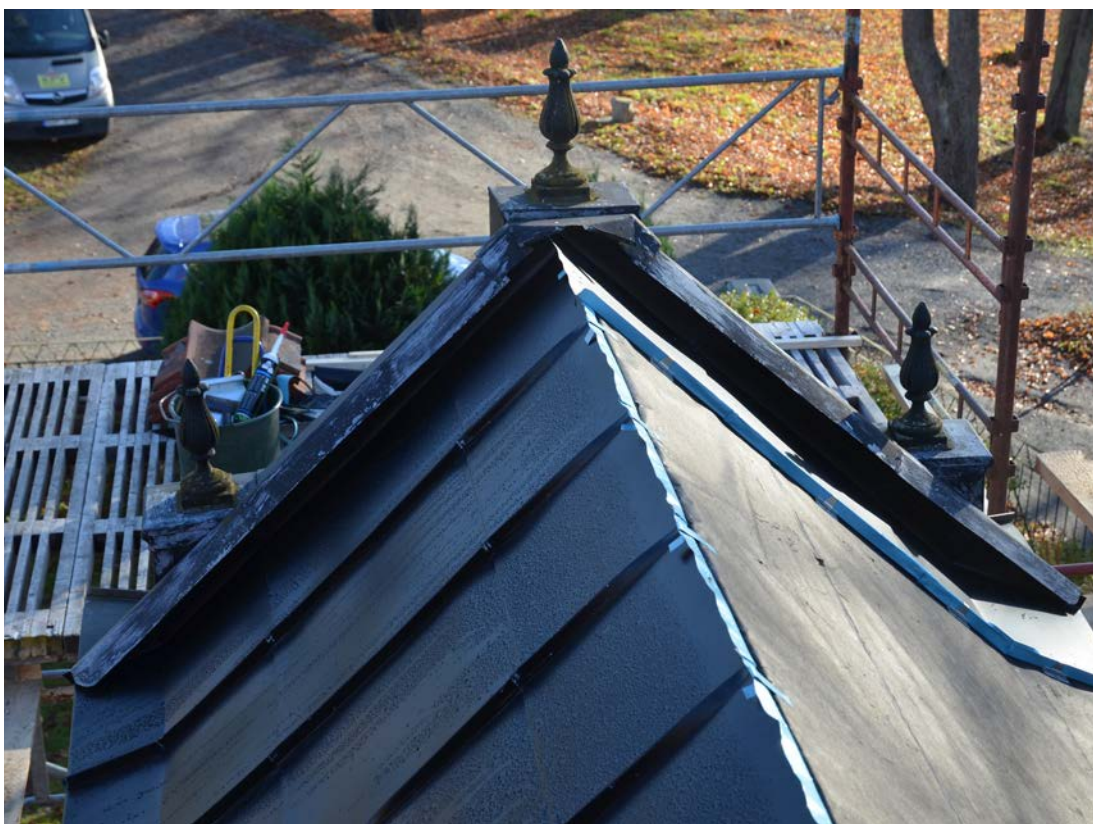
*Södra takkupan under pågående renovering. Foto 2018-11-03 (SLM D2019-0449).*

Eftersom det länge förekommit problem med vattenläckage i södra takkupan önskade fastighetsägaren en bättre och säkrare takkonstruktion. En god lösning bedömdes vara att ersätta taktäckningen av tegel med ett plåttak, vilket motsvaras av takkupan mot norr. Plåttak var vanligt förekommande under byggnadens tillkomsttid och på liknande högre-ståndsvillor, varpå det inte bedömdes utgöra en förvanskning av byggnadens kulturhistoriska värden. Teglet och läkten på södra takkupan avlägsnades. Ny papp lades. Svart plåt i skivformat monterades med jämna hakfalsar och dubbla ståndfalsar.

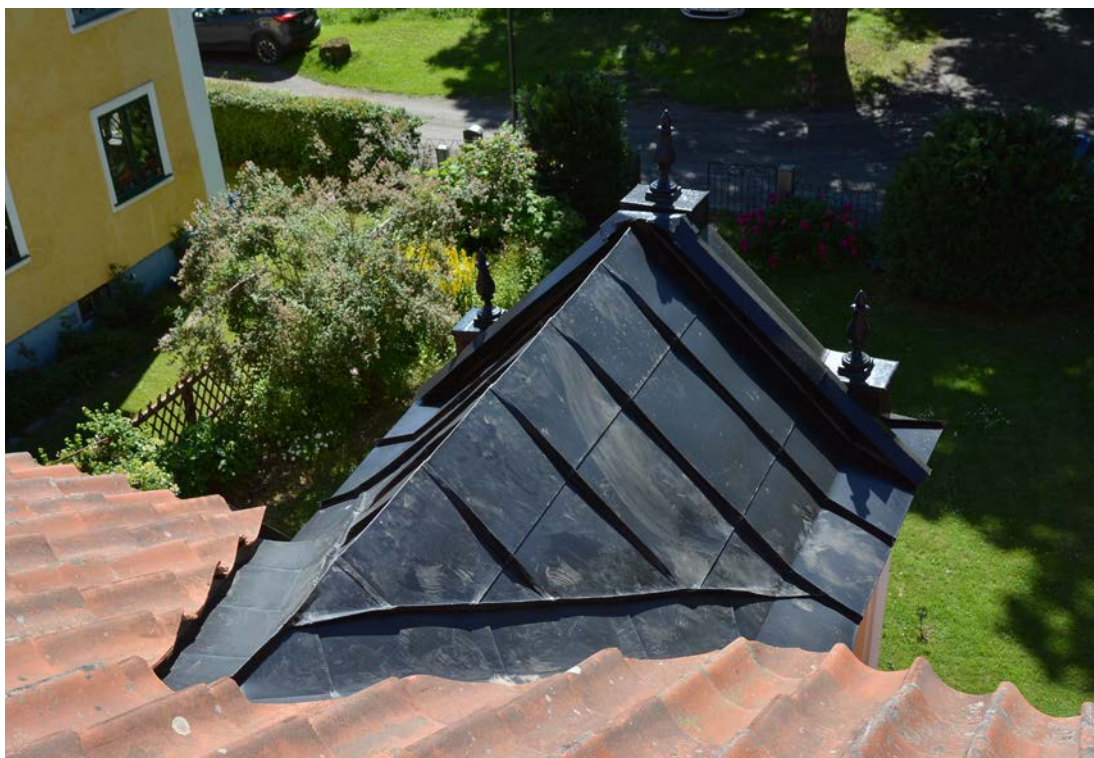
*Södra takkupan efter avslutade arbeten. Vindskivorna och fialerna målades med svart rostskyddsfärg. Foto 2019-07-03 (SLM D2019-0450).*

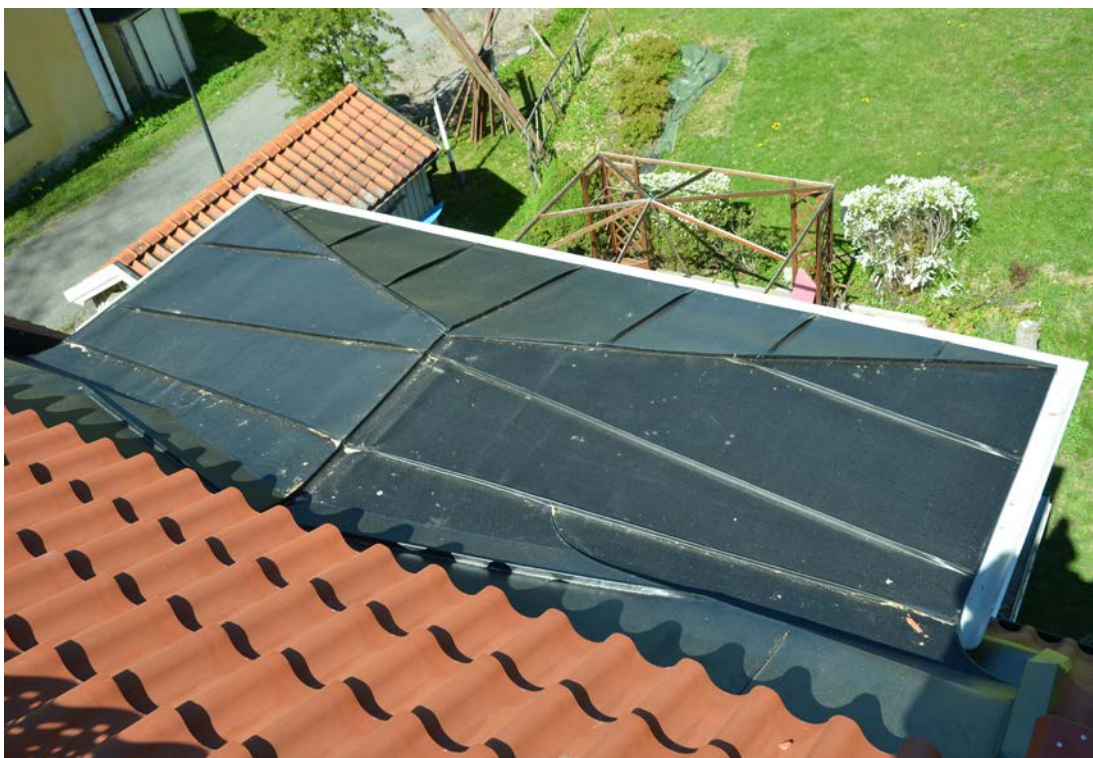
Norra takkupan efter avslutat arbete. Foto 2019-05-16 (SLM D2019-0452).

Den gamla takplåten ersattes med ny fabrikslackerad svart plåt i bandformat med dubbla ståndfalsar. För att förbättra takavvattningen på det norra takfallet monterades en ny fotplåt. En ny hängränna likt befintlig i vit kulör monterades runt den norra vindkupans tak. Nya vindskivor lika befintliga monterades på gaveln mot väster.

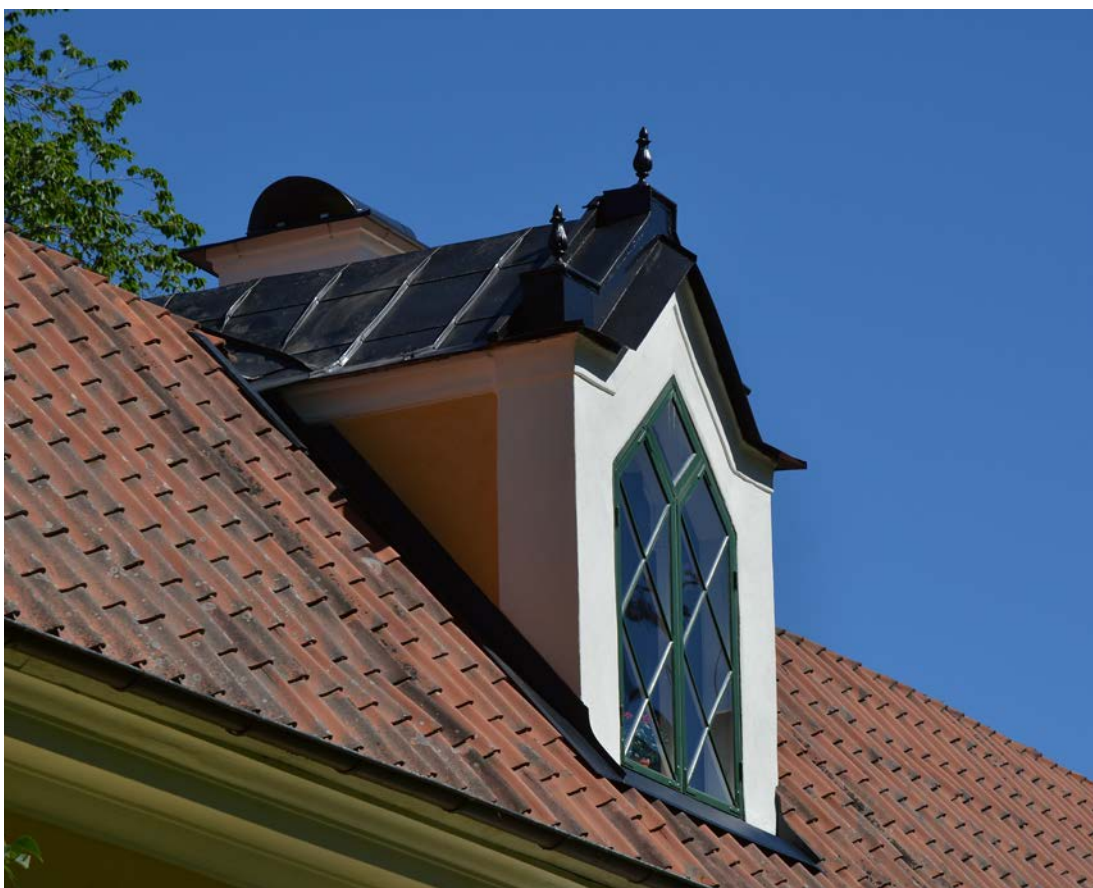
Södra takkupan efter avslutat arbete. Gavelkrönet och fialerna har målats med svart rostskyddsfärg. Foto 2019-07-03 (SLM D2019-0453).

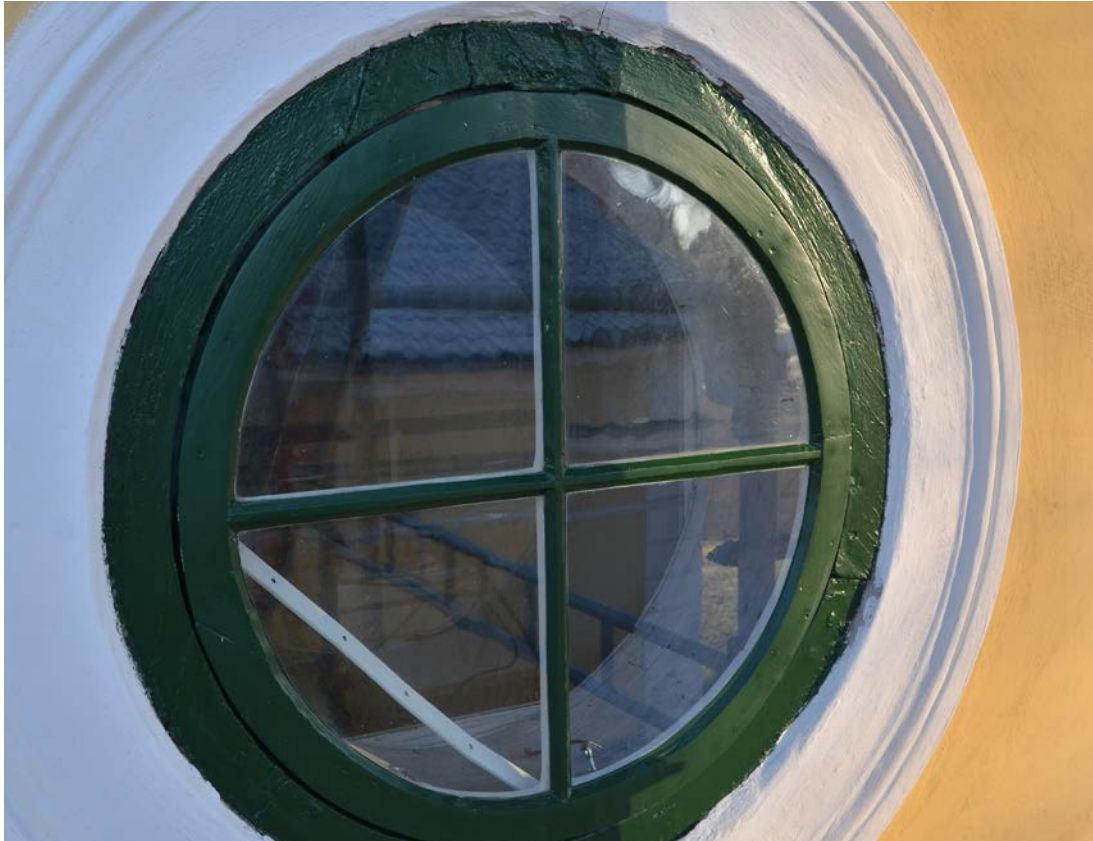
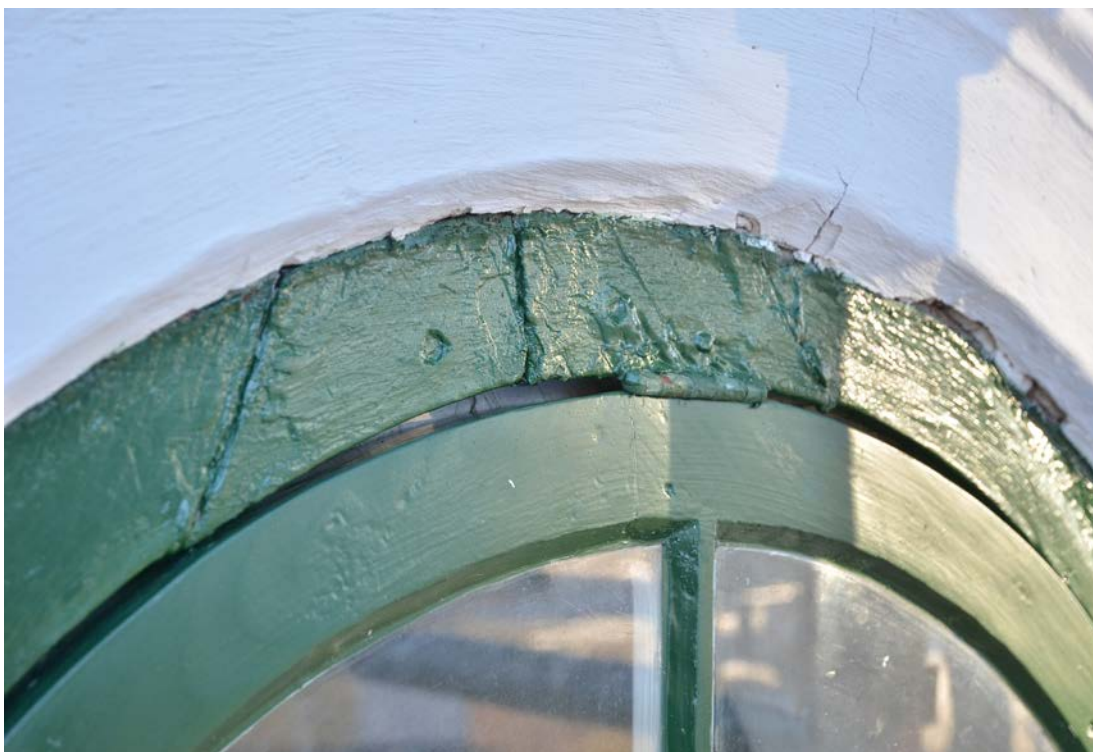
*Södra rundfönstret på västra gaveln efter renovering. Foto 2018-11-28 (SLM D2019-0454).*

*Södra rundfönstret på västra gaveln efter renovering. Foto 2018-11-28 (SLM D2019-0455).*

Befintligt fönsterkitt skrapades bort och ersattes med nytt Åffa linoljekitt. Fönstren målades med Ottosson linolfärg i kulör Kögenhamnsgrön LYS som liknar befintlig kulör. Insidan av bågarna målades med linolfärg i vit kulör. Även fönsterhakar och beslag renoverades.

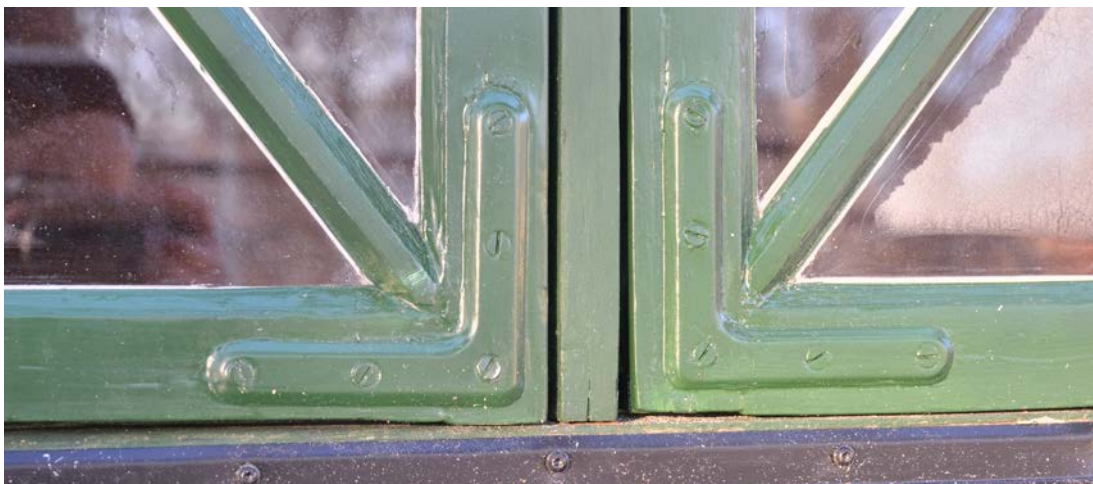
*Hörnjärn och spröjs på södra takkupan efter renovering. Foto 2018-11-28 (SLM D2019-0456).*

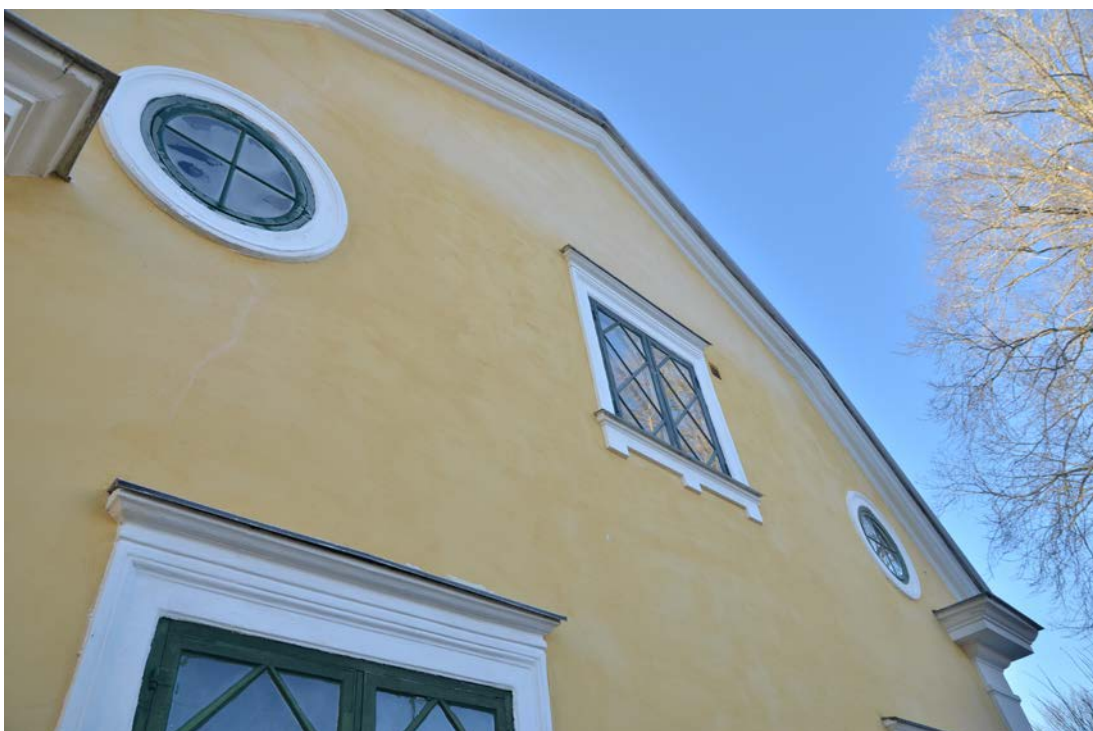
*Östra gaveln efter renovering. Rimfrosten gör att de nymålade fönstren ser fläckiga ut. Foto 2018-11-28 (SLM D2019-0418).*

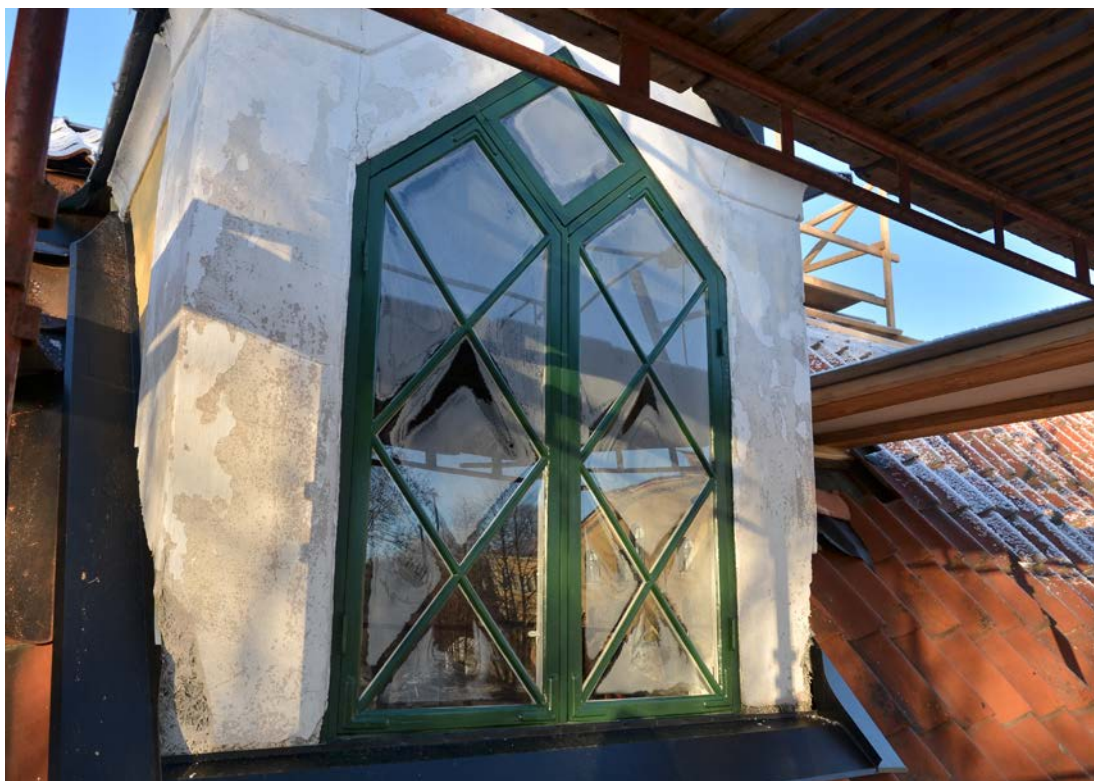
*Fönster på södra takkupan efter renovering. Foto 2018-11-28 (SLM D2019-0457).*

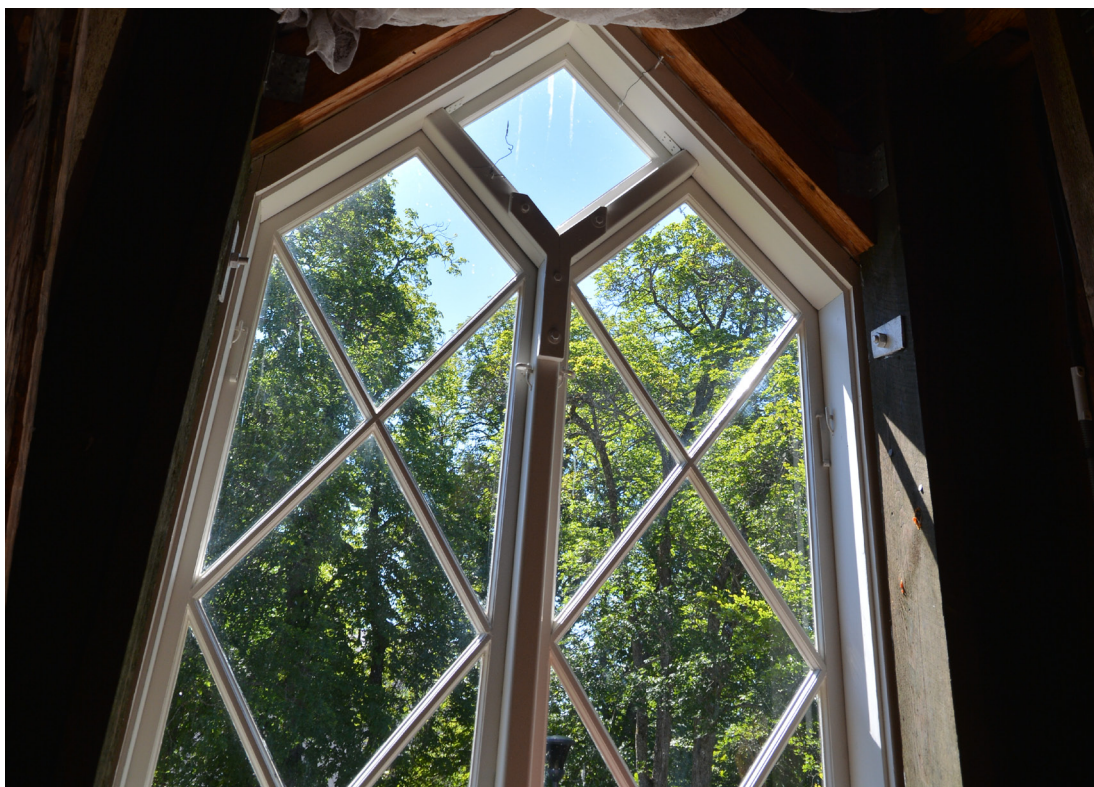
*Insidan av fönster på södra takkupan efter renovering. Foto 2019-07-03 (SLM D2019-0458).*

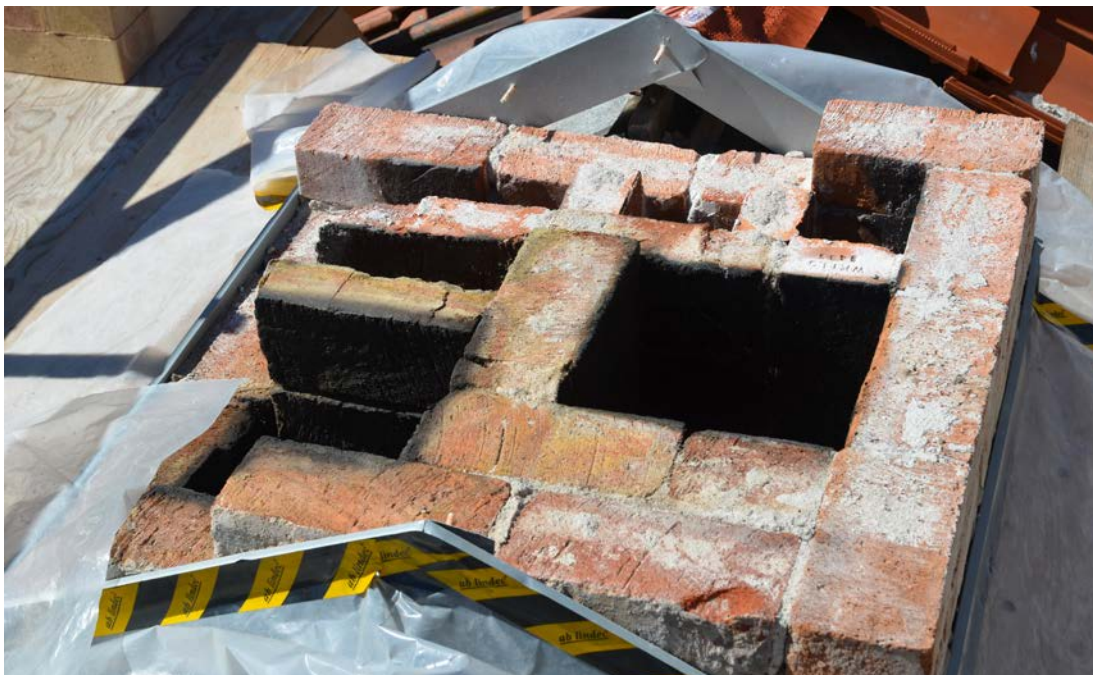
Västra skorstenen efter att befintligt tegel knackats ned. Foto 2019-05-16 (SLM D2019-0459).

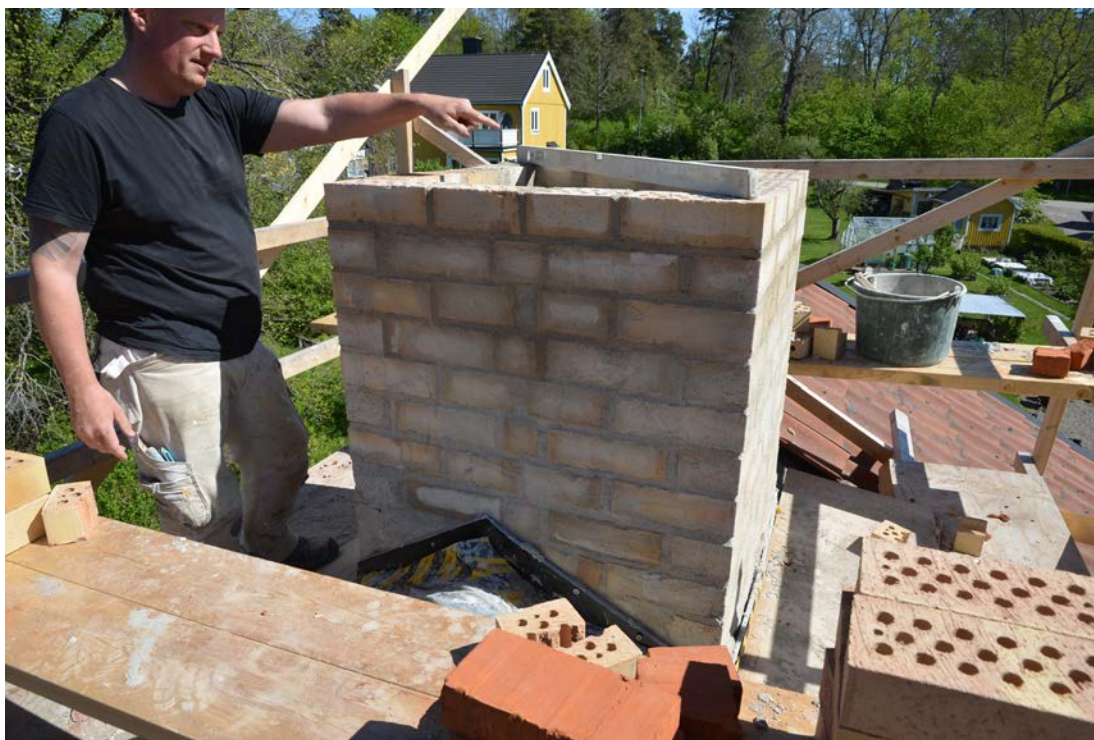
Östra skorstenen under pågående ommurning. Foto 2019-05-16 (SLM D2019-0460).
