Antikvarisk slutrapport  
Renovering av tak, vindkupor och skorstenar

# Östra flygeln

Hälleforsnäs bruk 1:100, Mellösa socken, Flens kommun, Södermanlands län

Rapport 2019:8

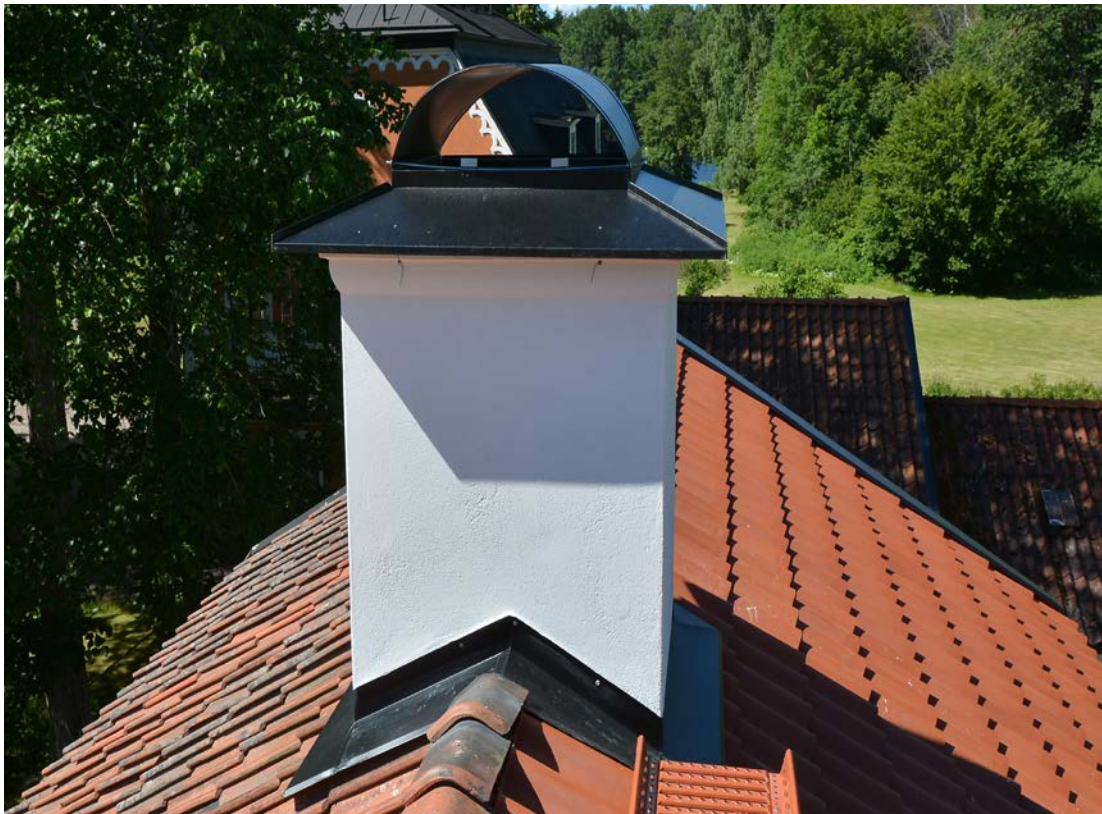
*Västra skorstenen efter avslutad renovering. Foto 2019-07-03 (SLM D2019-0462).*

Nya nederbeslag tillverkades av svart fabrikstillverkad plåt. Dessa skruvades fast i murverket. För att motverka fuktskador i murstockarna monterades plåthugar av svart plåt. Dyliga hugar har ingen historisk hävd på Östra flygeln och bör därför ses som ett nytillskott. Det kan dock godkännas med hänsyn till att de bidrar till en längre hållbarhet av de befintliga murstockarna. Skorstenshugar blev vanliga först under 1800-talets slut. De är således inte tidstypiska för byggnadens ursprungliga utseende, men eftersom skorstenshugar är vanliga tillskott på många äldre bostadshus vars skorstenar på grund av moderna uppvärmningsmetoder inte används i samma utsträckning som förr, kan de accepteras även i detta fall.

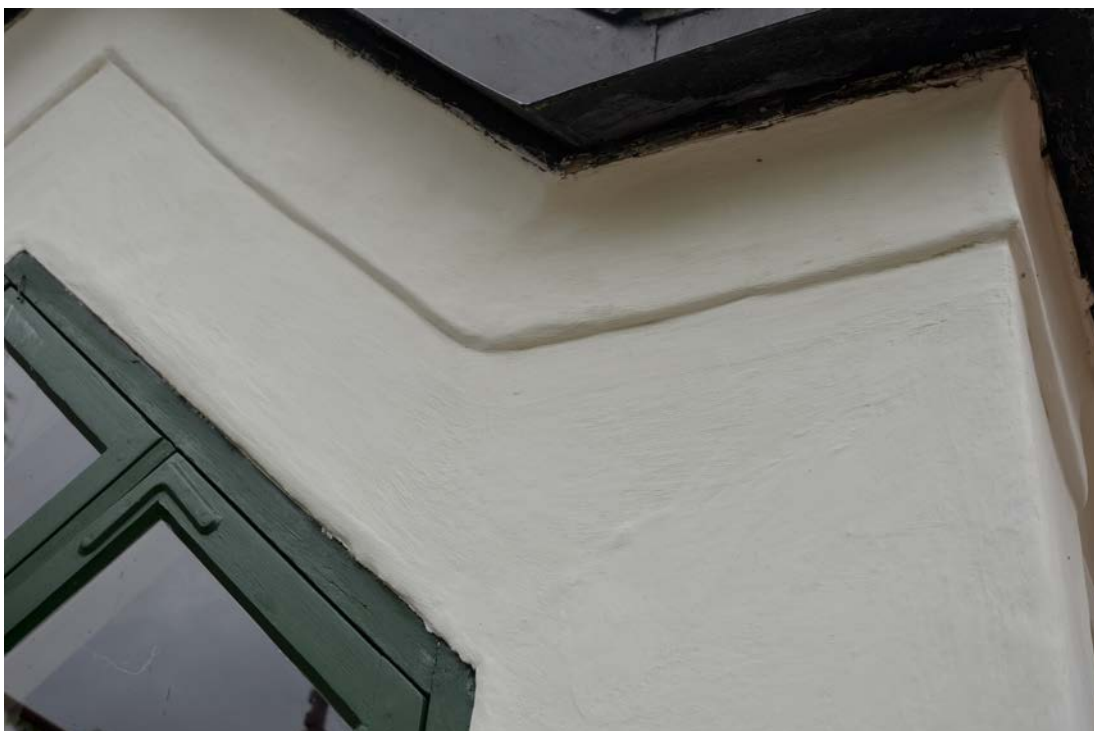
Närbild av putsens ytstruktur på södra takkupan efter avslutad avfärgning med silikatfärg. Foto 2019-05-27 (SLM D2019-0465).

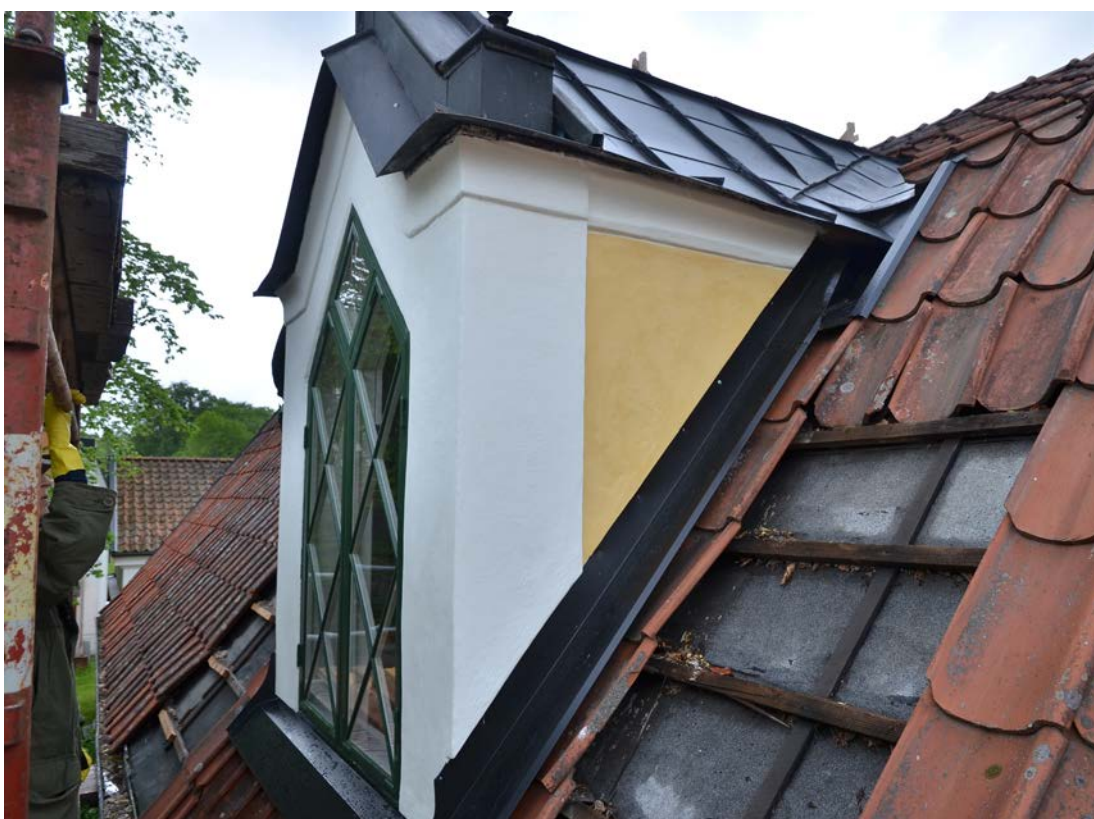
Södra takkupan efter avslutad renovering. Foto 2019-05-27 (SLM D2019-0466)

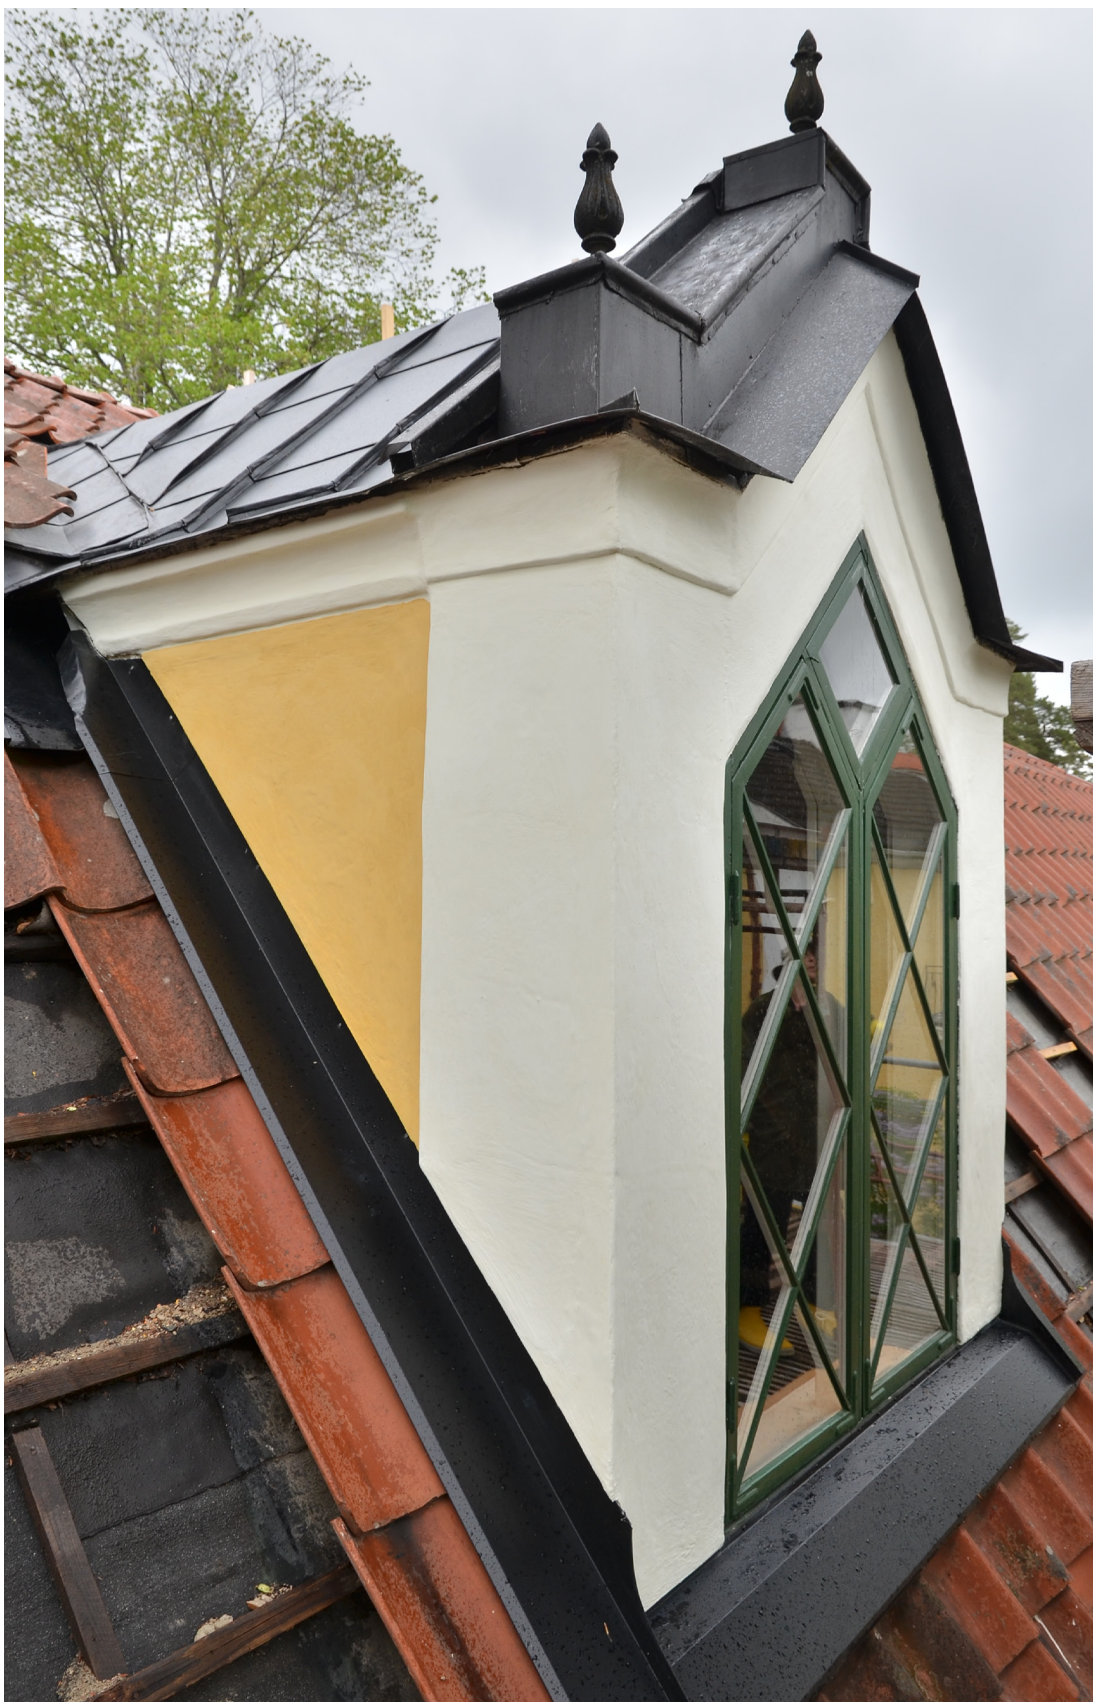
*Södra takkupan efter putslagningar, avfärgning och plåtarbeten. Foto 2019-05-27 (SLM D2019-0467).*

Den södra takkupan har träullit som putsbärare. Eftersom träulliten utgörs av sammanfogade skivor kan det bildas sprickor i ytputsen över fogarna. Detta bedöms vara orsaken till de skador som uppstått. Allra bäst hade varit att avlägsna träulliten och montera ett nytt putsbärande skikt av t.ex. lerbruk. Detta hade dock medfört stora ytterligare kostnader. På grund av de stora merkostnader som redan hade uppkommit, inte minst i samband med renoveringen av skorstenarna, önskade fastighetsägaren och totalentreprenören att endast renovera den befintlig putsen. Detta stämde av med Länsstyrelsen och antikvarisk medverkan, som godkände förslaget.

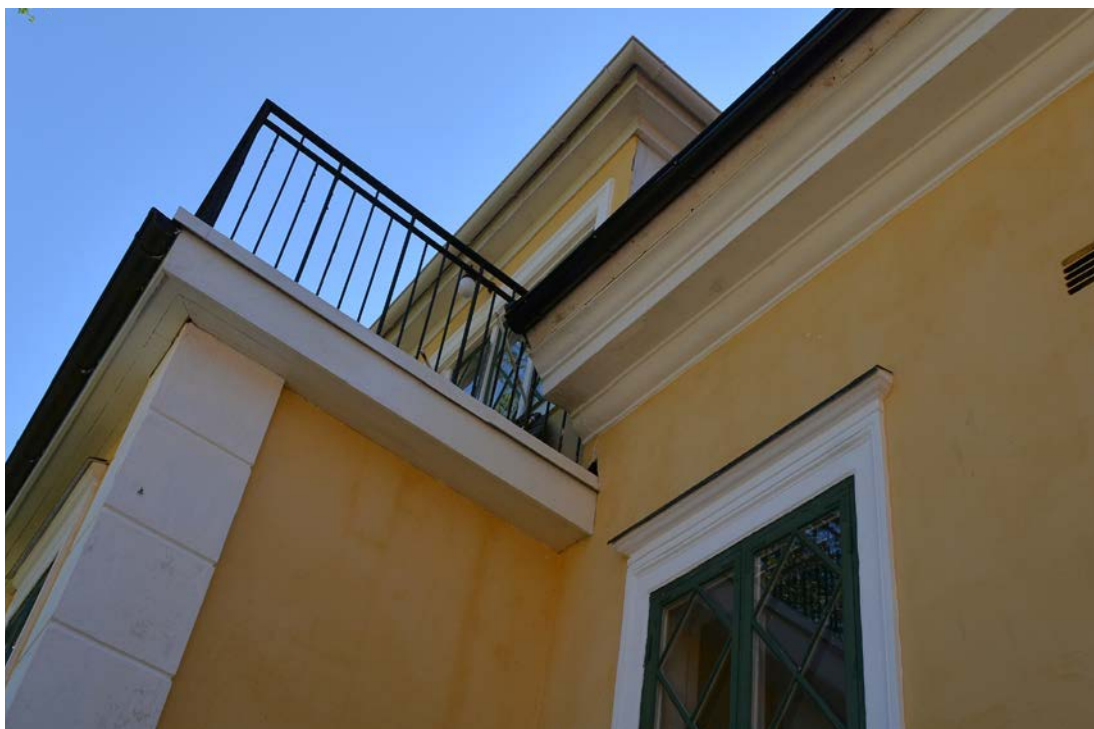
*Takgesims och takfotsinbrädning efter avslutade putsilagningar och ommålning, jämför med bild på sidan 14. Foto 2019-07-03 (SLM D2019-0468).*

Takfotsgesimsen som var sprucken och smutsig på flera ställen lagades med nytt kalkbruk och avfärgades med kalkfärg i vit kulör lika befintlig. Enstaka ställen av fasaden där färgen flagnat avfärgades på nytt med kalkfärg i lika befintlig gul kulör.
