Mellösa kyrkskola

Mellösaby 2:24, Mellösa socken, Flens kommun, Södermanlands län

Antikvarisk förundersökning av skolhuset,
gymnastikhuset, slöjdhuset samt Mellösagården
med synpunkter på ombyggnadsförslag

2022-10-04

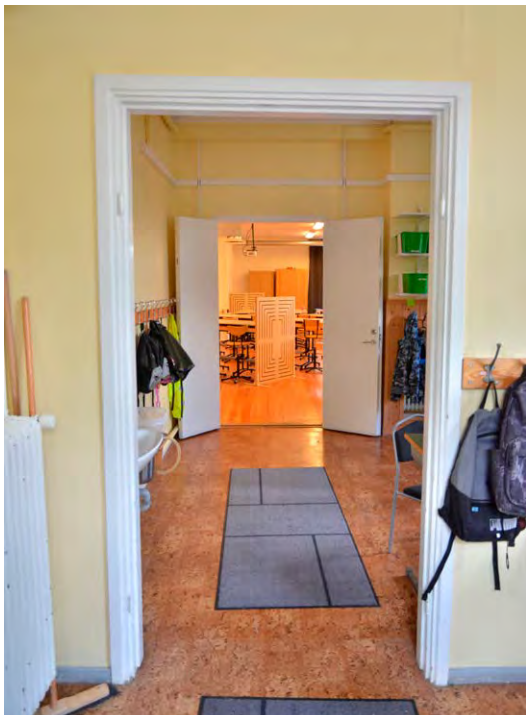
Bild 41. Äldre dörrfoder, men dörren har tagits bort. Längst bort syns klassrummet i slöjdhusetets södra del. SLM D2022-0388.

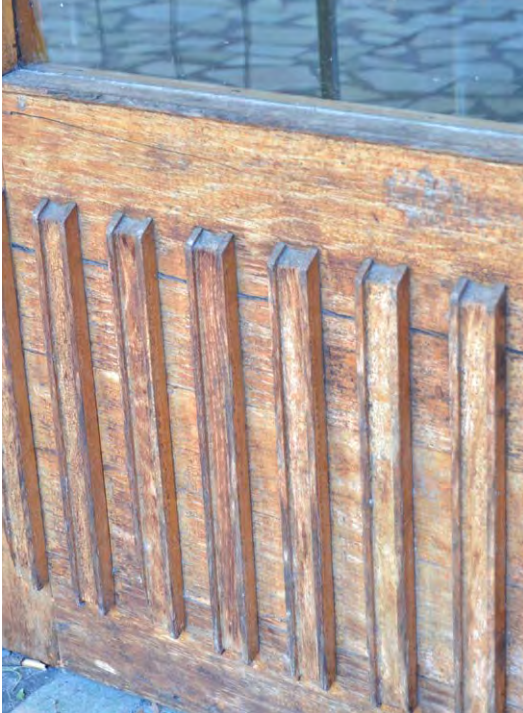
Bild 55. Ekdörrarna utgör en genomtänkt del av byggnadens arkitektur. Att fernissan har flagnat och träet bitvis grånat gör inte att dörrarnas utmärkta kvalitet har försämrats. SLM D2022-0402.

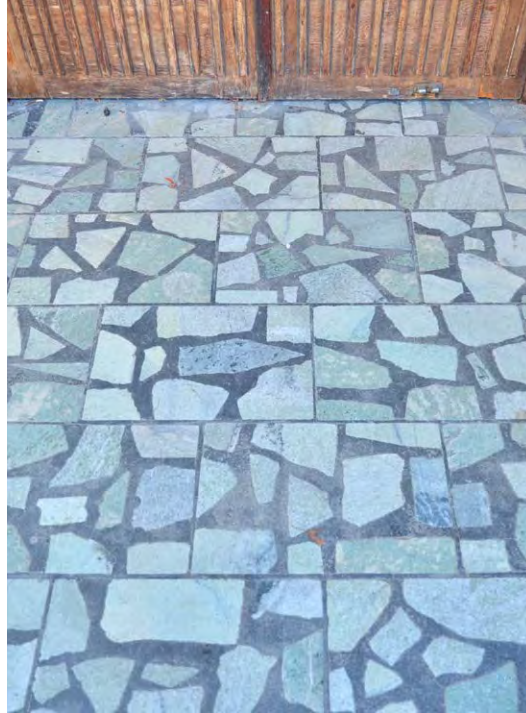
Bild 56. Kolonnadens terazzoliknande golv av marmorskärvor och svartpigmenterat fogbruk är precis som dörrarna omistligt för byggnadens karaktär och kulturhistoriska värden. SLM D2022-0403.

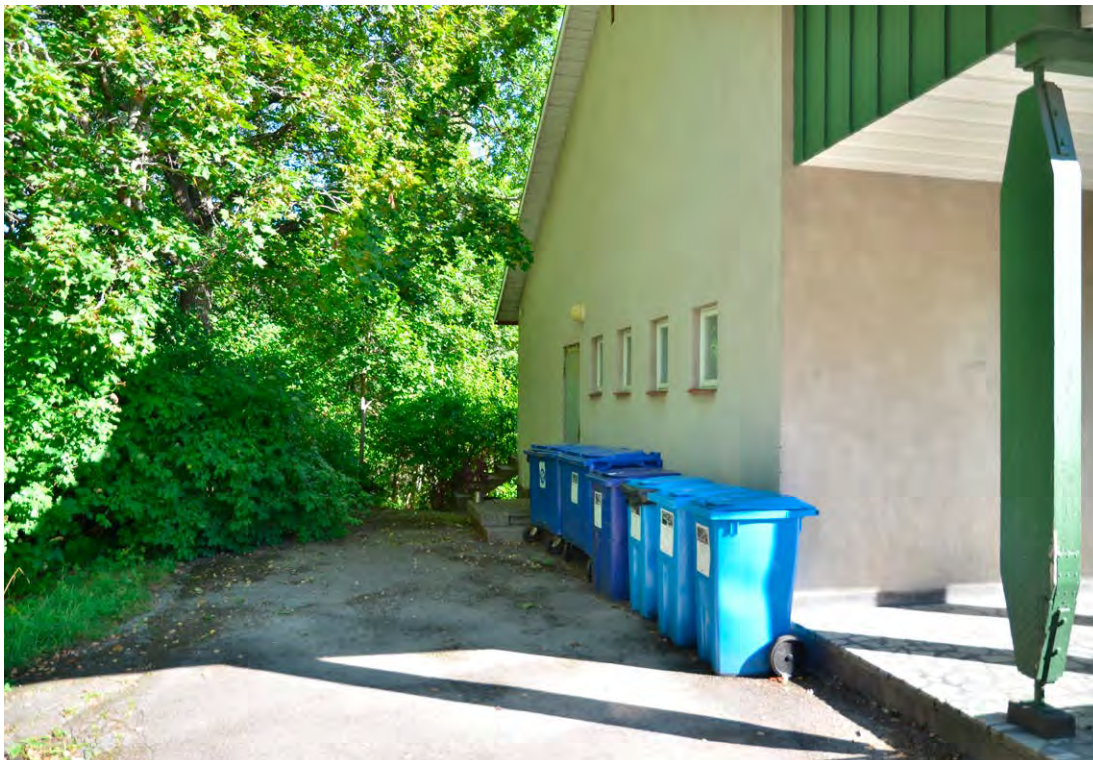
Bild 61. Västra gaveln, bakom det nuvarande storköket. SLM D2022-0408.

Ur varsamhetssynpunkt är det en betydligt bättre lösning att bygga en lastkaj vid västgaveln, intill det befintliga storköket (se bild 61). Här finns betydligt större handlingsutrymme för att bygga om eller till och med bygga till, då västgaveln är avsevärt mindre viktig för byggnadens karaktär och kulturhistoriska värden.
