## Torsåkers kyrka

Antikvarisk kontroll vid utvändig upprustning av Torsåkers  
kyrka 2003

Rapport 2008:9

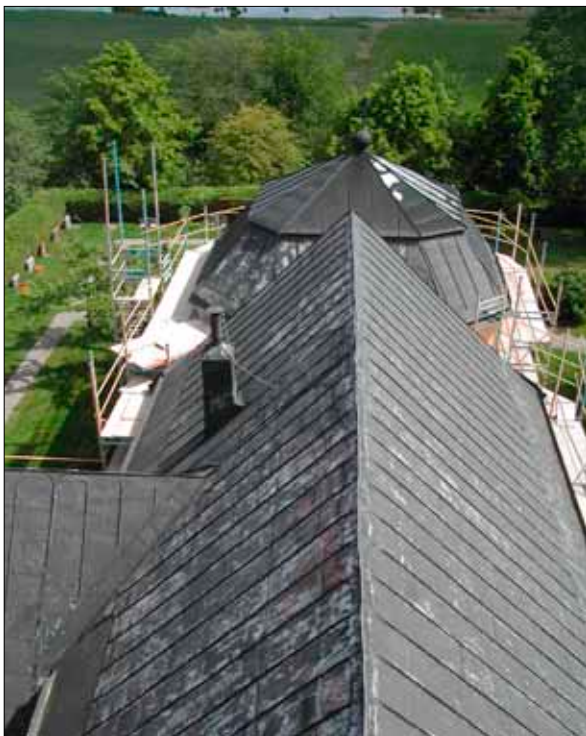
10 Taknock och plåttak från väster 2003.

har den gamla plåten grundats med Pentur Rostgrund och målats två gånger med Pentur Solo.

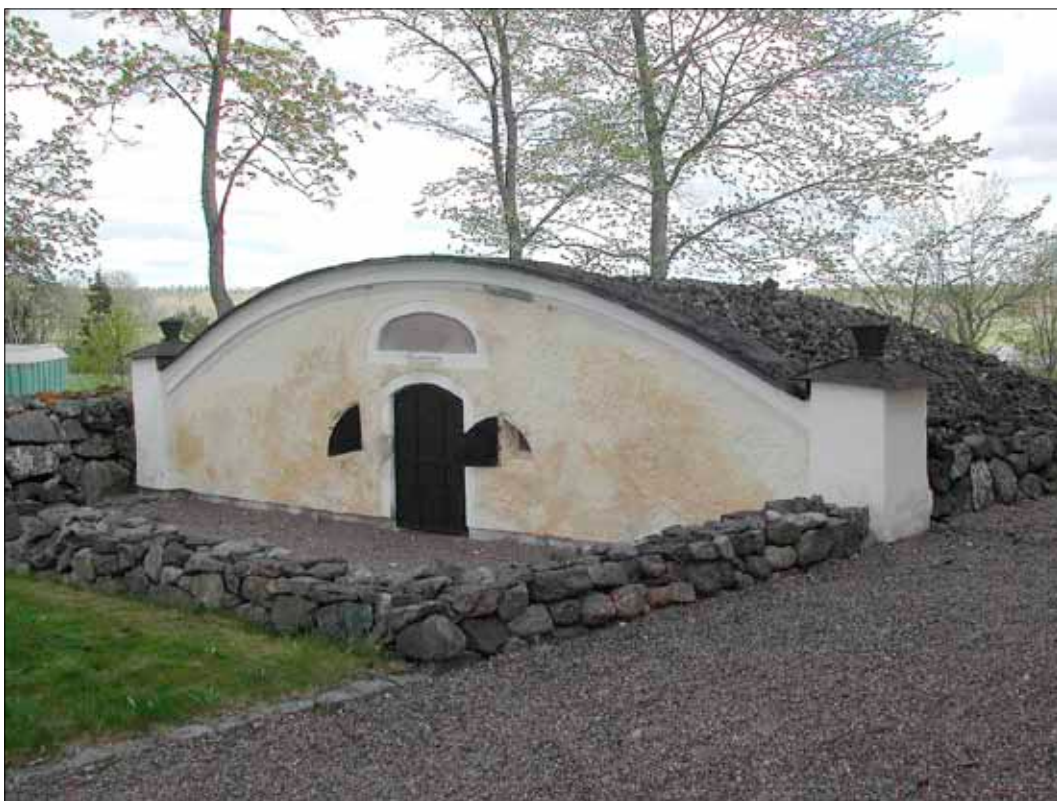
12 Den fristående gravkammaren norr om kyrkan.

Fasadputs på kyrkan och gravvalvet i norr har rengjorts med högtryckstvätt, lagats och därefter kalklimfärgats.

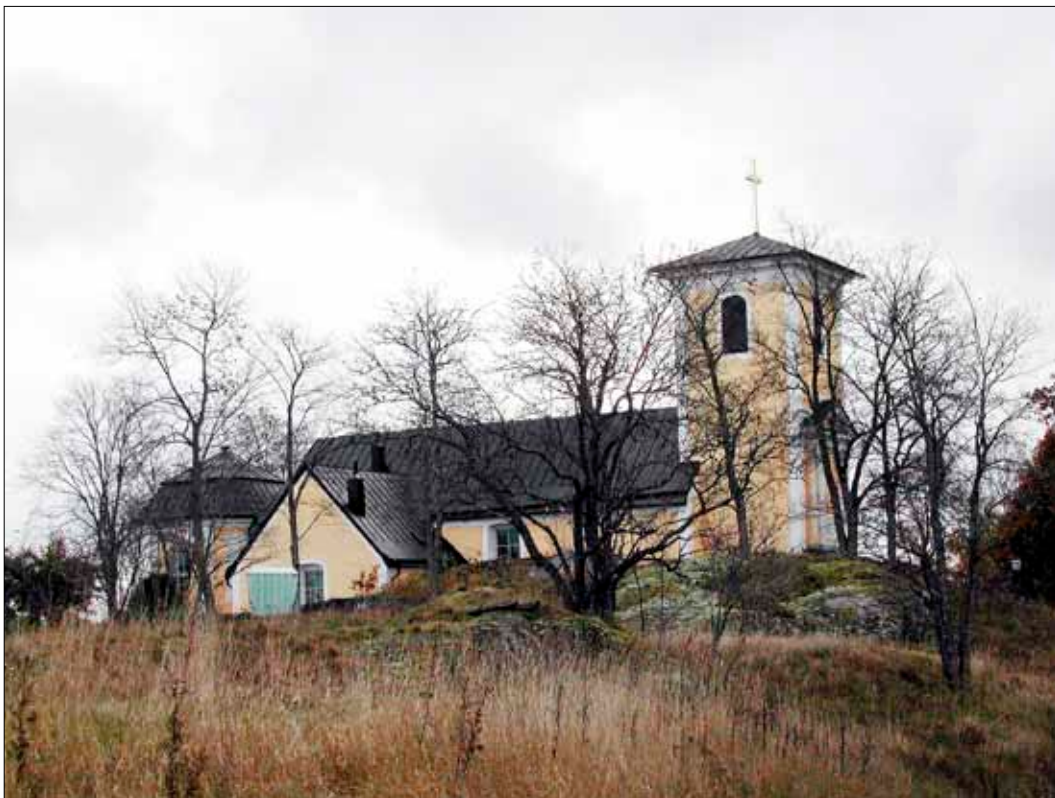
*16 Torsåkers kyrka färdigupprustad utvändigt och invigd den 3 november 2003.*
