Björnlunda kyrka

Björnlunda socken, Gnesta kommun, Strängnäs stift, Södermanlands län

Antikvarisk medverkan
Reparation av klockstapel

Rapport 2011:11

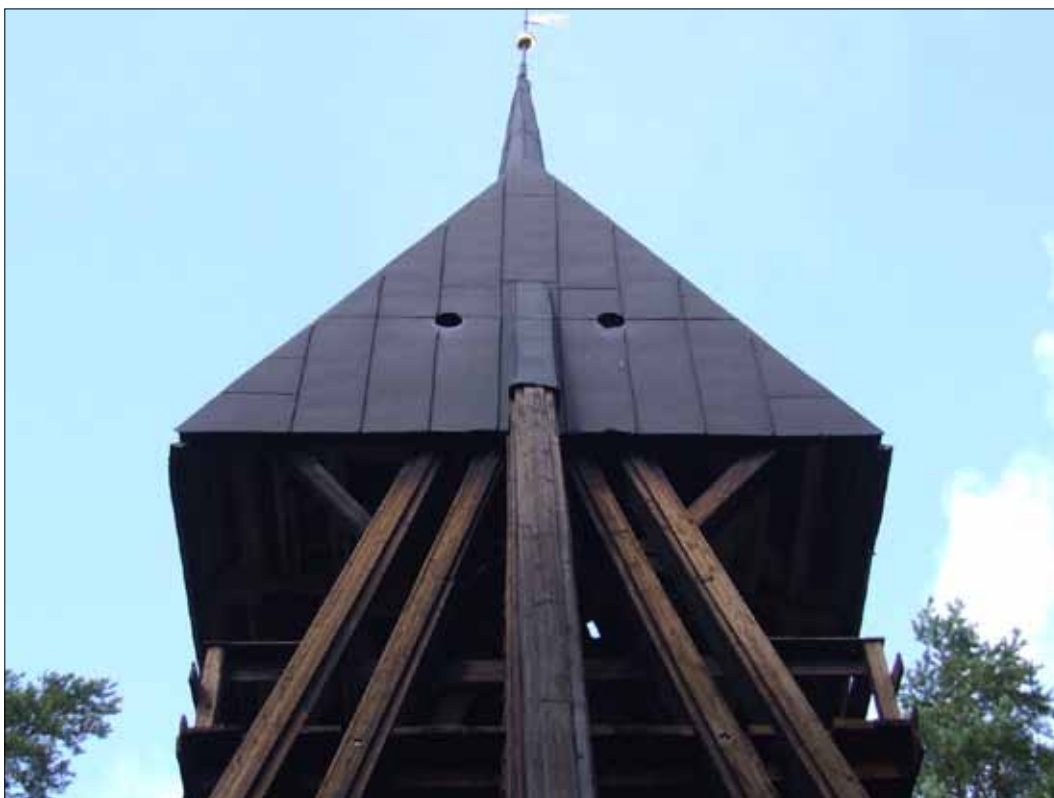
18 Klockstapelns huv sedd från söder med de två ljudhålen. På de inre snedsträvorna syns de två genomgående stängerna som klockplattformens bärande bjälkar förankrades med, här dock försänkta och avkapade (Slm D11-603).

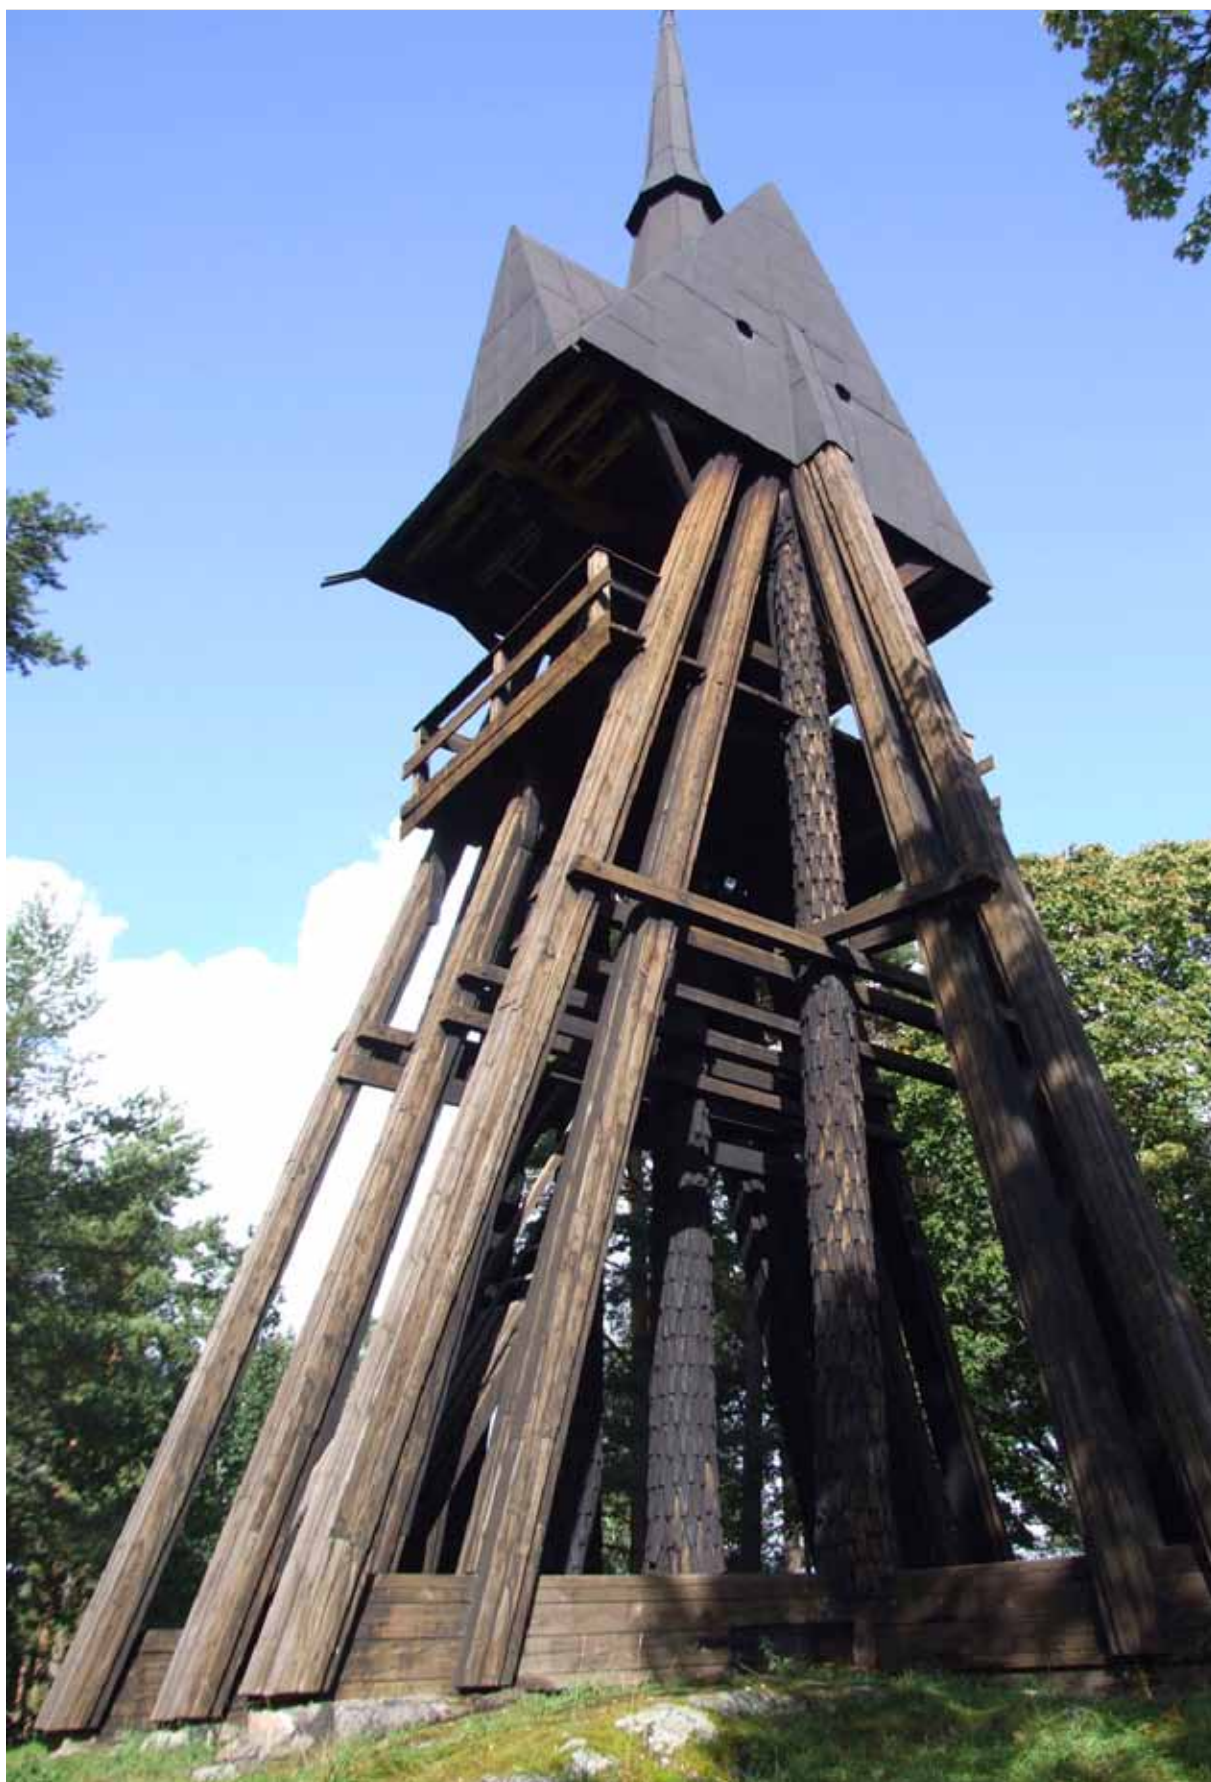
19 Björnlunda klockstapel i oktober 2010 sedd från sydväst före reparationen (Slm D11-604).
