Kattnäs kyrka

Kattnäs 7:1, Kattnäs socken, Gnesta kommun,
Strängnäs stift, Södermanlands län

Antikvarisk medverkan
Utvändig restaurering

Rapport 2011:3

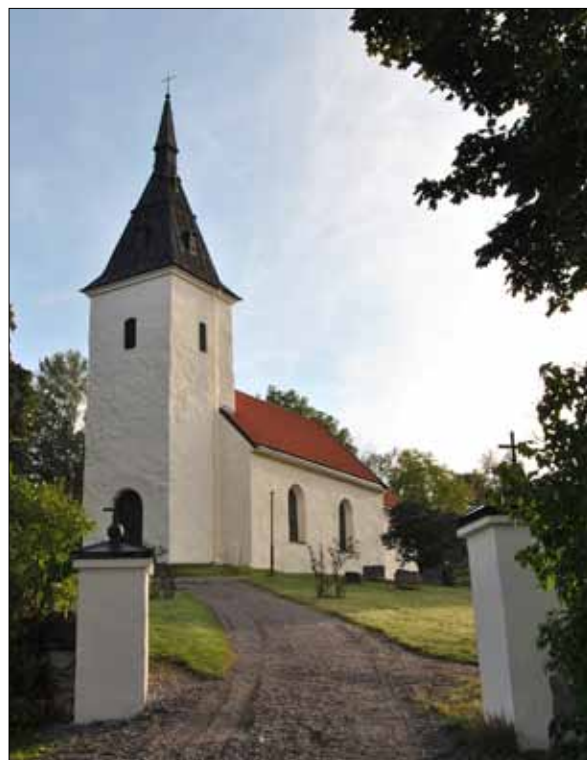
2 *Kattnäs kyrka från sydväst i september 2010 efter avslutad utvändig restaurering (Slm D11-206).*

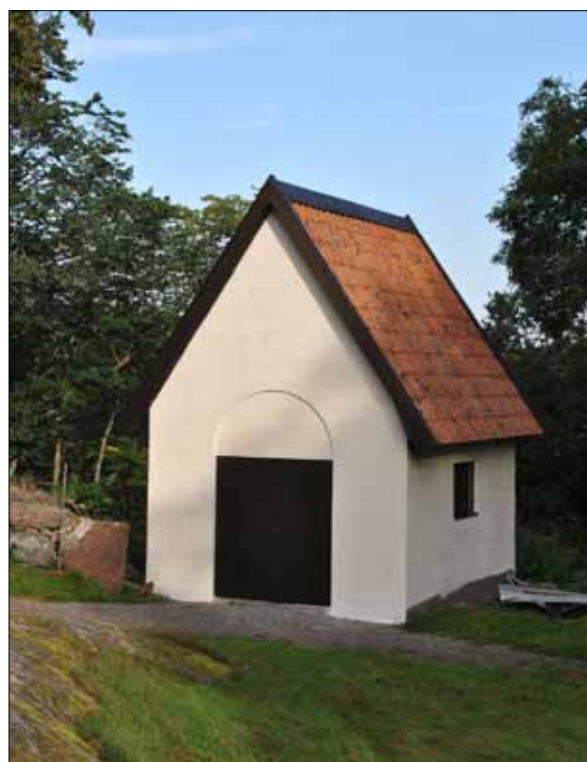
3 *Det tidigare bårhuset nordväst om kyrkan avfärgades i samma kulör som kyrkan (Slm D11-207).*

Bårhusets tegeltak bedömdes ha ett fungerande vattentak och lades därför inte om. Befintliganockpannor hade bristfällig funktion och ersattes med ny nockplåt i utförande lika kyrkans. Avvikelsen från underlaget togs upp och beslutades i samråd med inblandade parter.

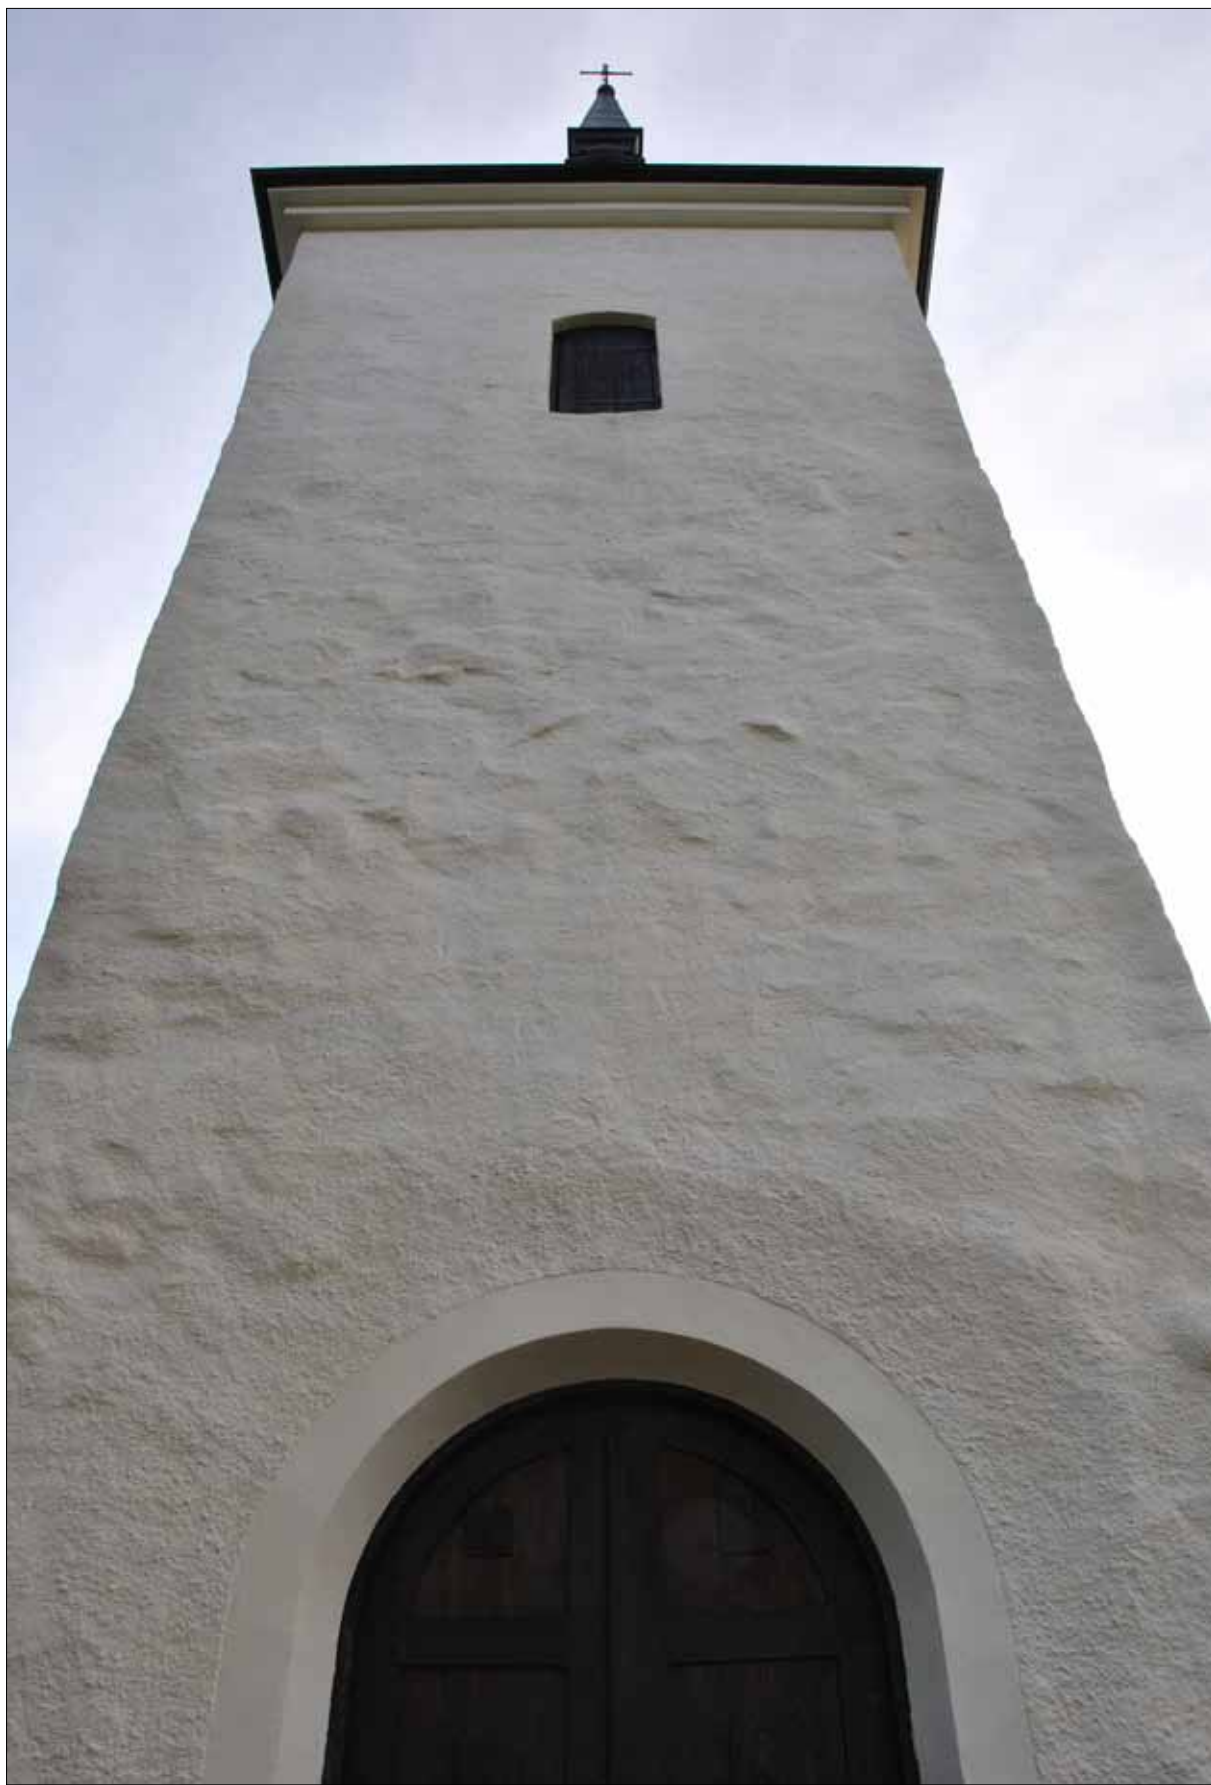
9 Fasadernas spritputs härrör från 1800-talet (Slm D11-211).

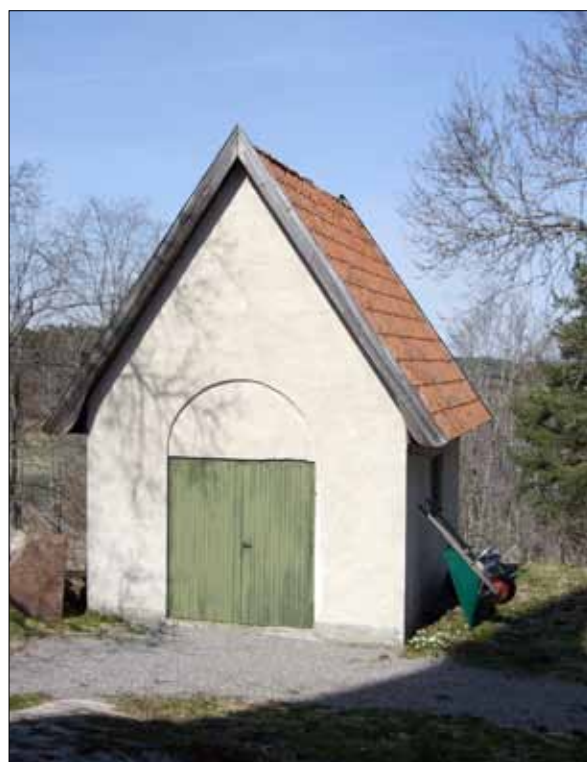
Bårhuset uppvisade inga direkta skador men var i ett generellt behov av översyn avseende fasader, dörr- och fönstersnickerier samt tak.

14 Bårhuset före restaureringen (Slm D11-217).
