## Torsåkers kyrka

Torsåkers socken, Gnesta kommun, Strängnäs stift,  
Södermanlands län

Invändig renovering av kor och sakristia 2007

Rapport 2013:06

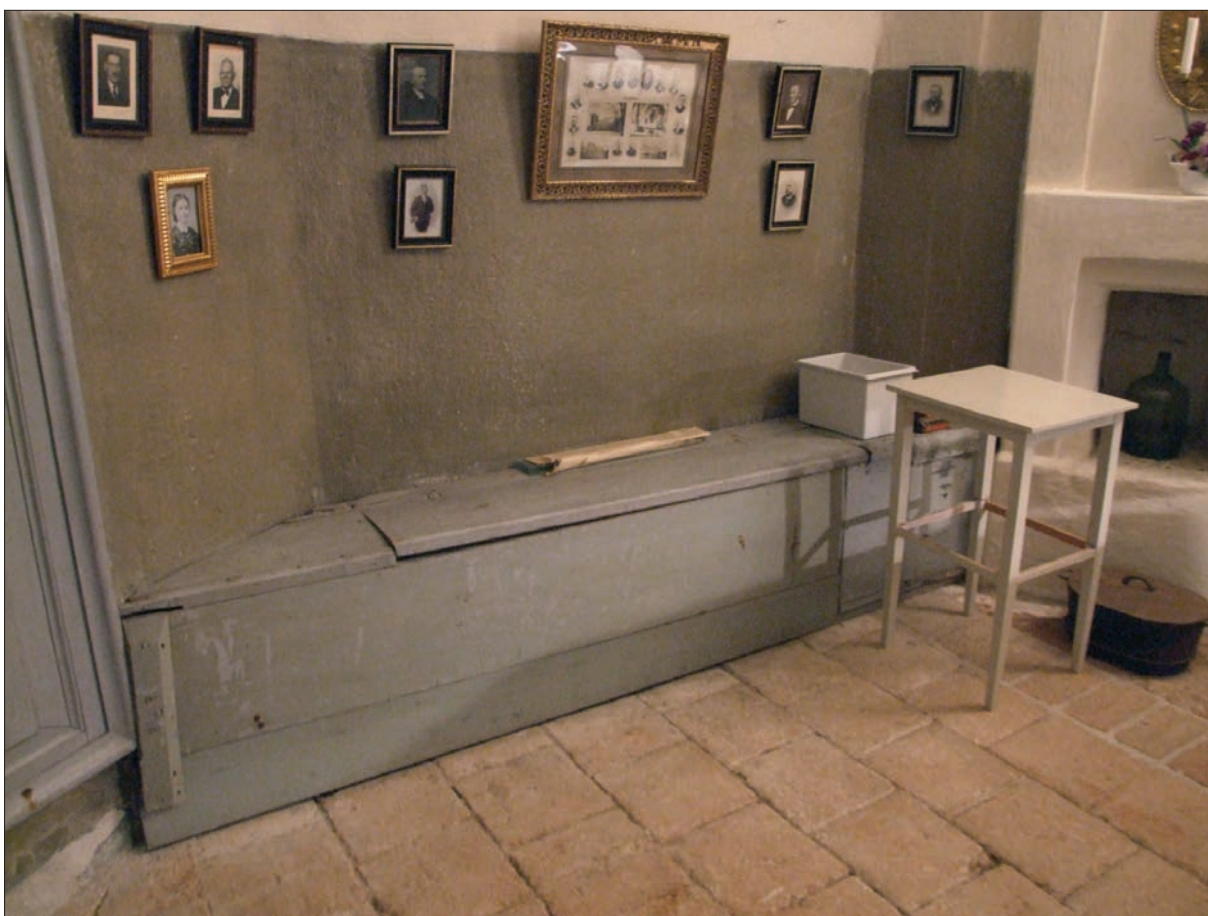
11 Västra delen av sakristian före restaureringen, med den enkla fasta öppningsbara bänken (Slm D12-0309).

Sakristian har ett äldre tegelgolv. Detta var på vissa ställen i dåligt skick, tegelstenar var skadade eller saknades helt. Teglet var dåligt vid sakristians östra vägg, där bänken hade varit placerad, söder om järnkistan, samt vid sakristians västra vägg, norr om nya utrymningsvägen, samt vid södra väggen, bakom textilskåpet.

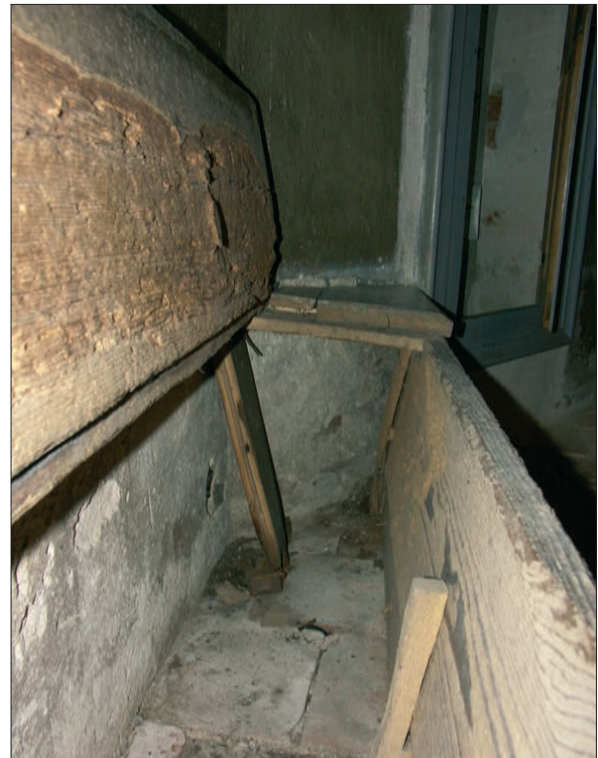
17 *Detalj av den östra bänkens insida. Sittbrädan är utformad som en lucka. Vägghputsen är omålad (Slm D12-0315).*

båda bänkarna var rötskadade i ändarna som legat an mot den murade väggen, men även för att kunna ta upp en ny utrymningsväg. Församlingen hade också önskemål om att senare tillverka och placera ett nytt textilskåp i östra nischen. Enligt Länsstyrelsens beslut skulle bänkarna dokumenteras av Sörmlands museum före borttagandet, vilket gjordes i december 2006.

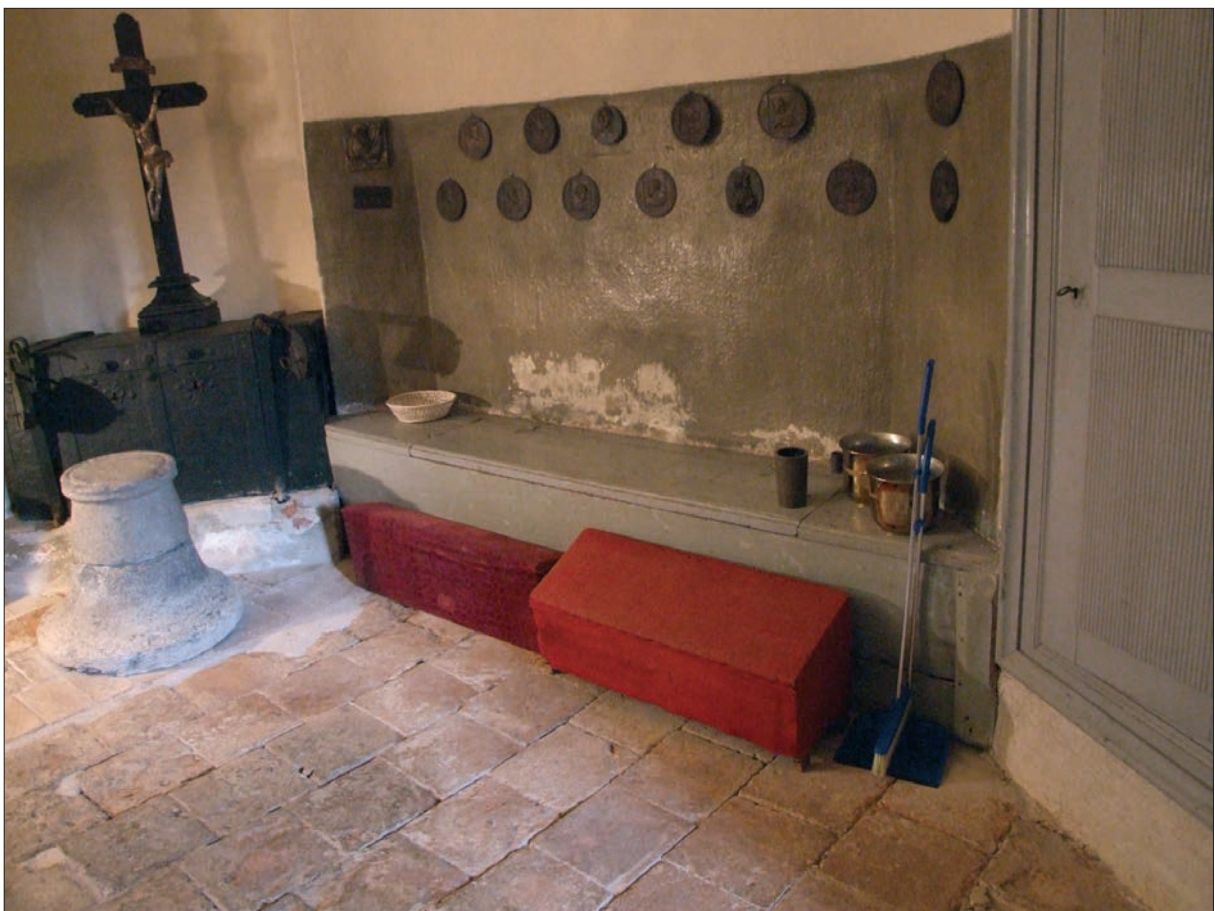
16 *Östra delen av sakristian före renoveringen 2007, där sakristians andra väggfasta bänk var placerad (Slm D12-0314).*

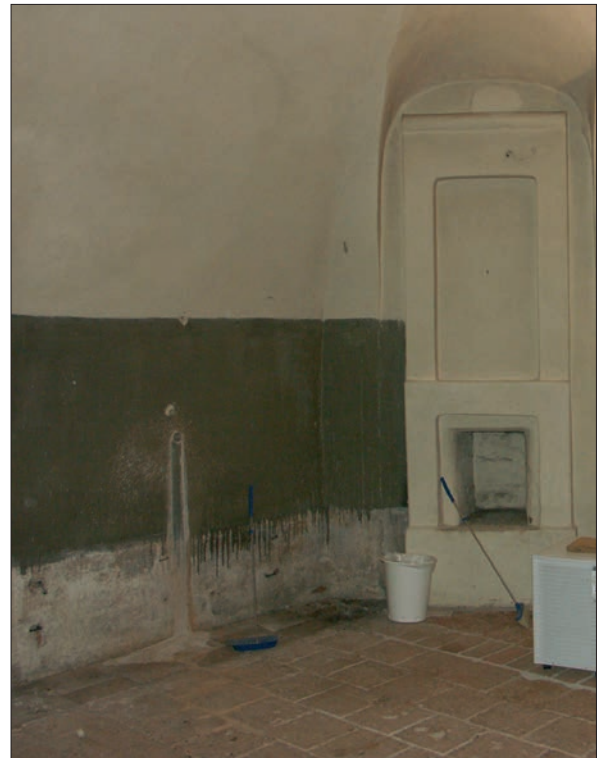
21 Väggytan bakom bänkarna var okalkad. Det stora borrhålet är efter provborrningen inför håltagningen av utrymningsvägen (Slm D12-0318).

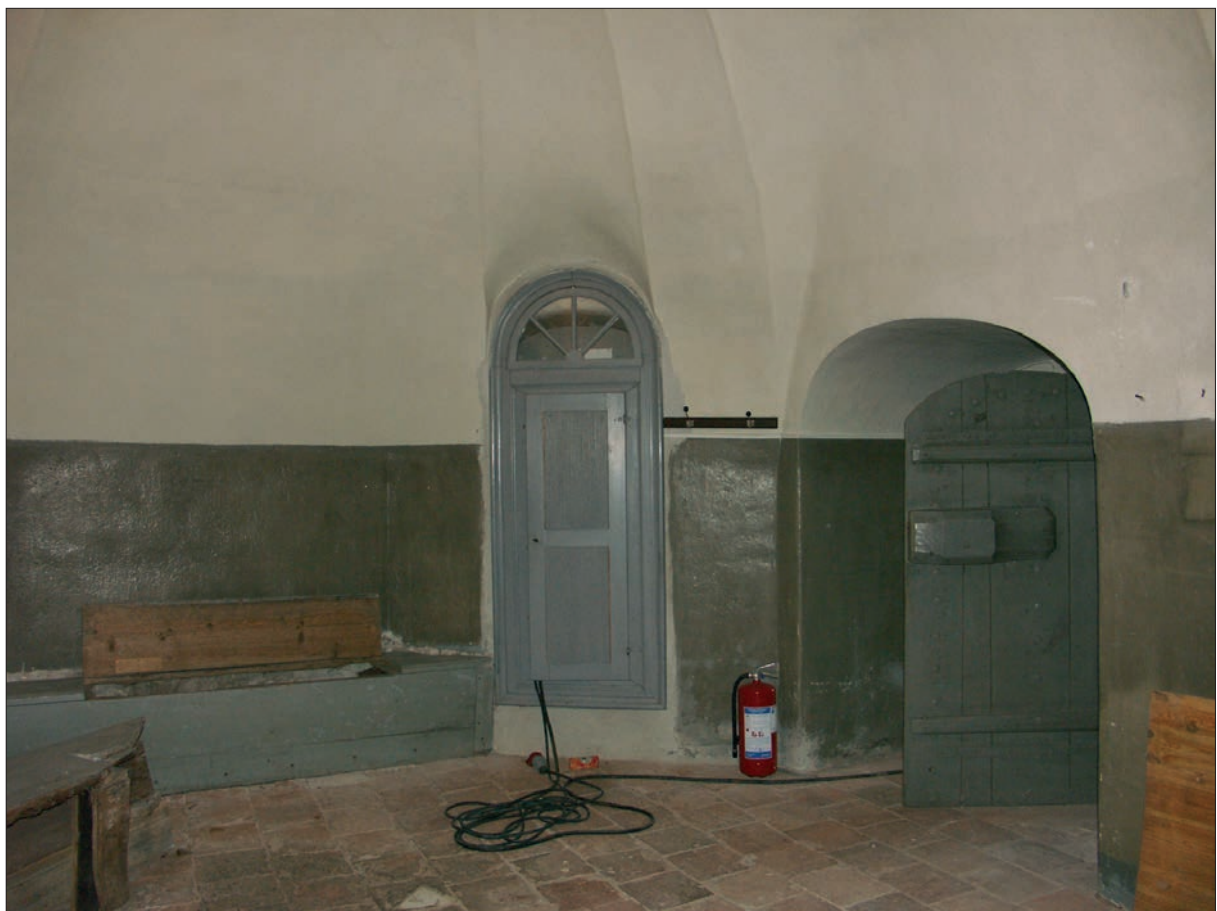
Sakristians väggar var före renoveringen nedtill målade med en mörkare bröstning, grön oljefärg, på den södra, östra och västra väggen. Bröstningen var målad med oljefärg i kulören 4D-710, obränd umbra. (Linoljefärg 2003). Underliggande färglager var ljusare grå. Ovanför bröstningen var väggarna vitkalkade, liksom den öppna spisen.

20 Sakristian sedd mot öster före åtgärder. Färgsättningen var vitkalkade väggar med en grönmålad bröstning. Nischens innerdörr var gråblåmålad som långhusets bänkinredning (D12-0317).

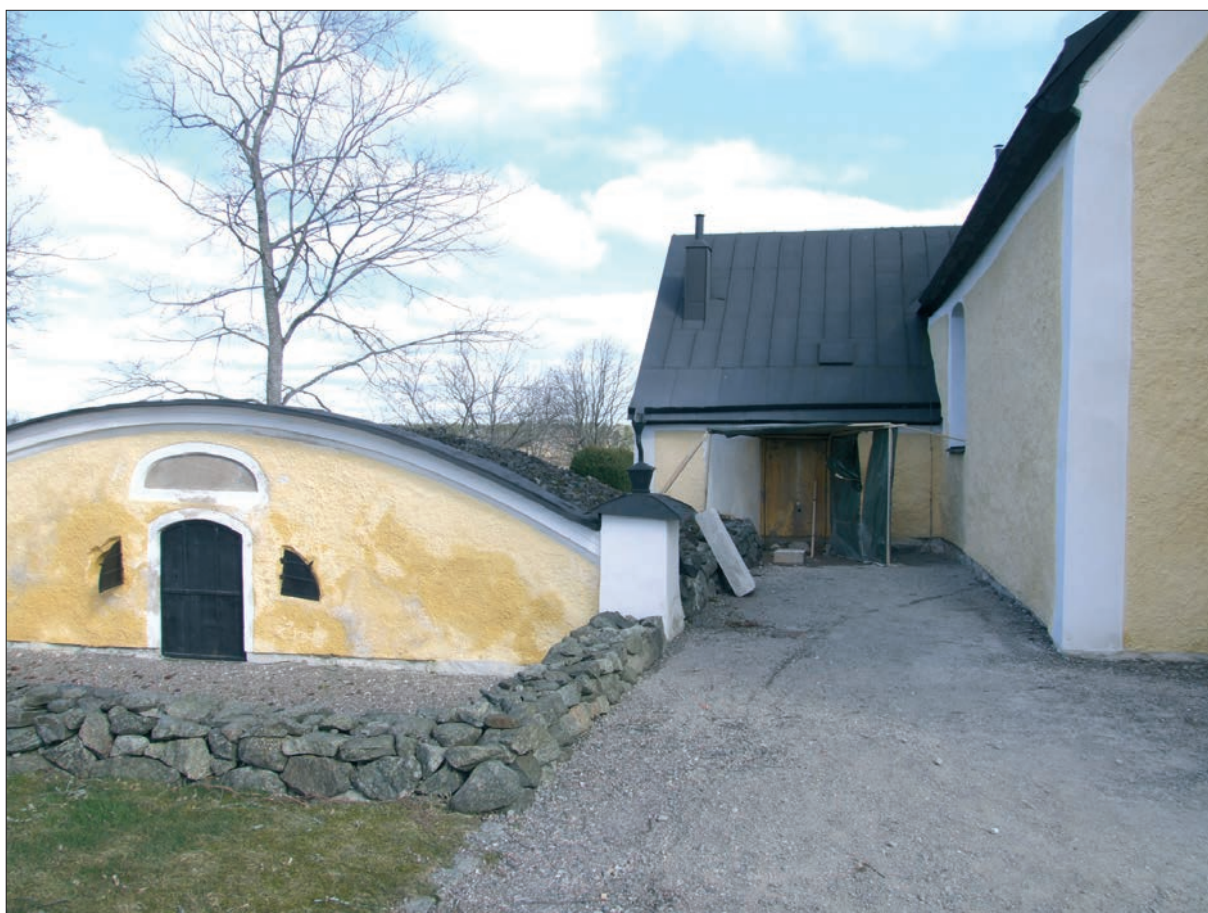
30 Sakristian sedd utifrån efter åtgärder, med den nya utrymningsvägen. Till vänster den så kallade rosanderska graven ( D12-0327).

För att tillgodose krav för alternativ utrymningsväg vid brand, togs en ny öppning upp i sakristians västra vägg. Innan detta utfördes mättes väggpartiet och sakristians höjder och murverket provborrades för att undersöka murverkets uppbyggnad. Det visade sig att marknivån utanför sakristian låg ca 15 cm ovanför sakristians golvnivå. För att ta upp nivåskillnaden lades en ny kalkstensplatta in vid ingången. Muren var murad med tegelstenar och gråstenar. Murverket bestod ytterst av naturstensmurverk och innerst av tegelmurverk, se bild 14.

När murdelen i öppningen togs bort, visade det sig att murpartiet ovan öppningen bestod av lös småsten som inte höll ihop. Det övre murpartiet rasade och fick ersättas med en gjutning av betong, som armerades.

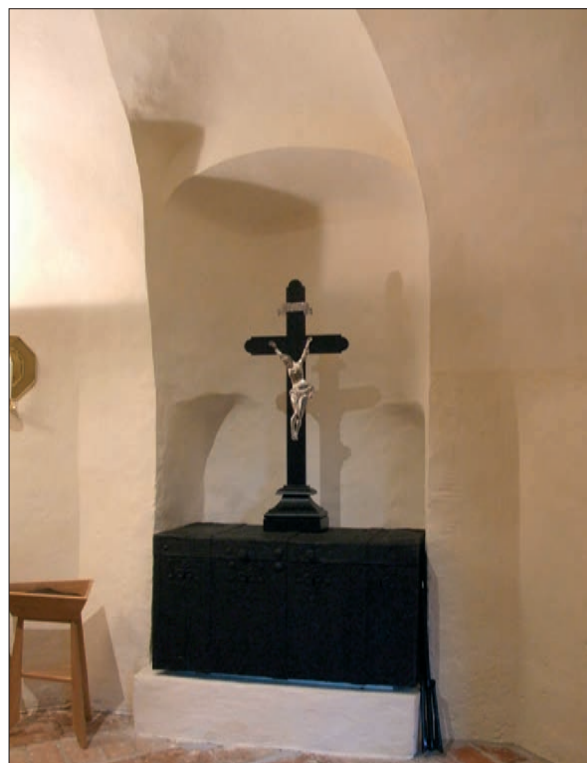
Sakristians järnkista var kraftigt korroderad undertill, eftersom den stod direkt på ett murat tegelstensfundament. Kistan är sannolikt även den insatt i samband med sakristians byggnation 1772. Kraftiga plattjärn/byglar av smide, var inmurade i fundamentet. Byglarna kunde slutas runt kistan och gick att låsa med två kraftiga låsanordningar. Eftersom rostangreppen i kistans botten var kraftiga, valdes att förhöja kistan, så att kistans undersida inte skulle stå dikt an mot tegelmurverket.

33 Järnkistan i sakristian efter åtgärder (Slm D12-0330).

Överenskommelsen mellan församlingen och antikvarisk konsult var att de inmurade byglarna som omsluter kistan skulle förlängas för att kunna placera kistan högre upp, med luftning under kistan. Kistan skulle åtgärdas av metallkonservator (rengöras och rostskyddsbehandlas på

Järnkistans järnbyglar förvaras hos församlingen. Järnen bör förlängas och återmonteras runt järnkistan av en kunnig smed. En metallkonservator bör se över järnkistan.
