Gryts gård

Gimmersta 1:5, Julita socken, Katrineholms kommun,
Södermanlands län

Antikvarisk förundersökning

Rapport 2008:3

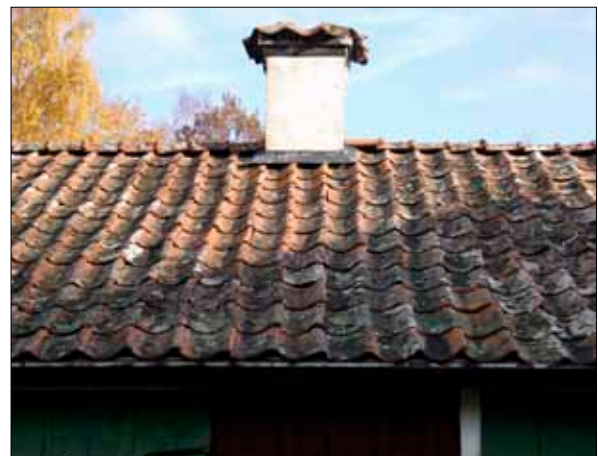
80 Byggnadens sydvästra takfall (Slm D09-820).

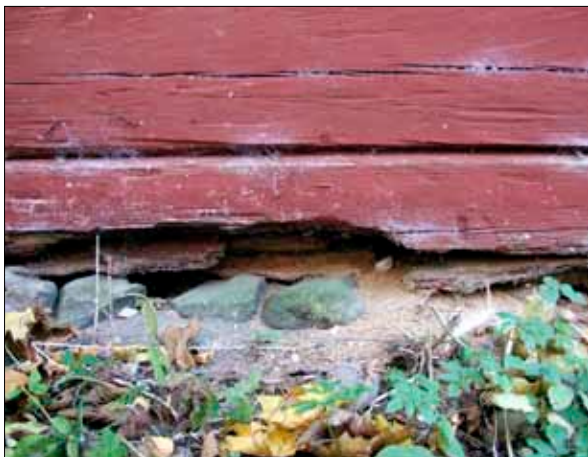
81 Skada på syllstocken på byggnadens nordöstra långsida (Slm D09-821).

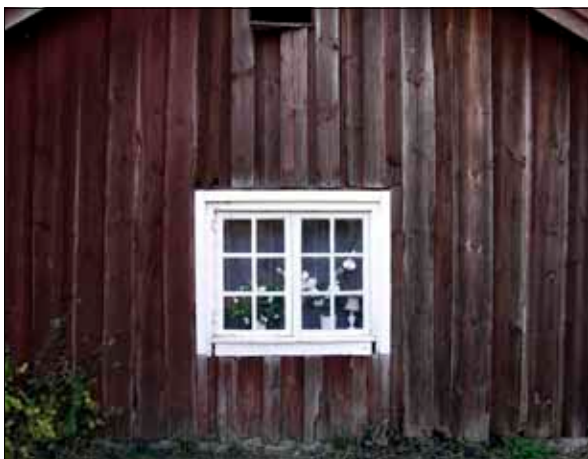
82 Lockpanelen på byggnadens nordöstra gavel (Slm D09-822).

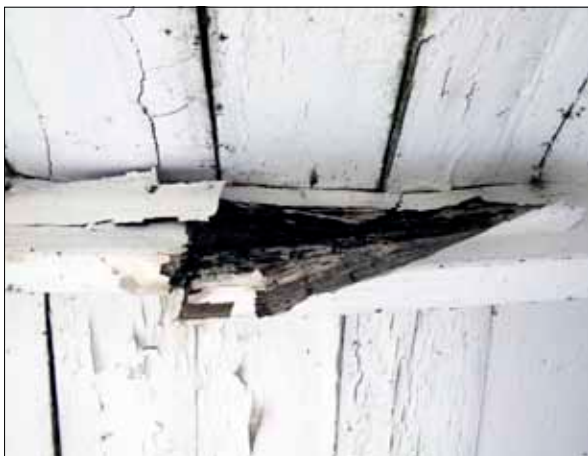
83 Rötskada på förstukvistens undertak (Slm D09-823).

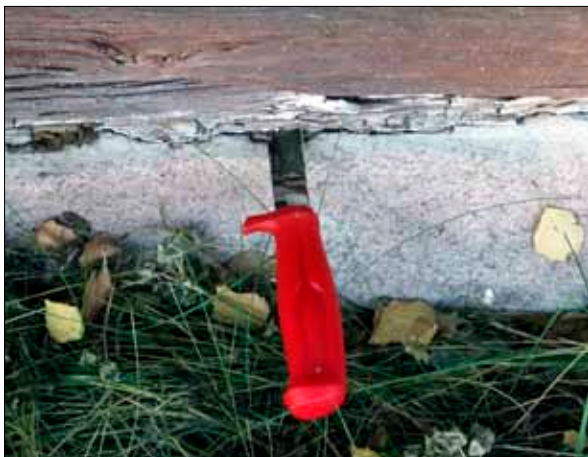
86 Rötskada orsakad av gjutning av grund (Slm D09-826).

- Grunden för byggnaden är förstärkt med gjutning av kalk-/cementbruk som är gjutet mot fasadpanel och syllstockar. Detta kan leda till fuktvandring upp i timmerstommen.

- Syllstocken på byggnadens nordvästra långsida är rötskadad, troligen på grund av anliggande grundgjutning.
- Syllstocken på byggnadens sydöstra långsida är rötskadad i nederkant på grund av att den delvis är ingjuten (figur 86).
- På byggnadens nordvästra långsida är timmer i 2 och 3 stockvarvet angripna av traskadeinsekter. Angreppet är troligen pågående (figur 87).
- Virket i knutkedjan vid byggnadens nordvästra hörn är rötskadat.

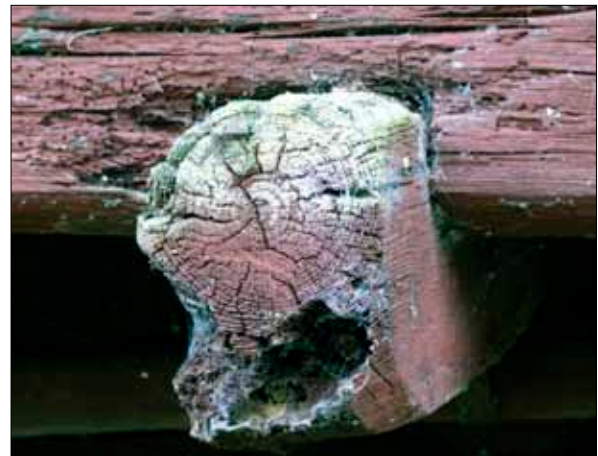
- Syllstocken på byggnadens nordöstra gavel är rötskadad och angripen av träskadeinsekter.
- Syllstocken på byggnadens sydöstra långsida är rötskadad. I anslutning till byggnadens sydöstra hörn finns ett myrbo (figur 89).
- Enstaka timmerstockar på byggnadens nordvästra långsida har mindre rötskador.
- Svalgångens golv svajar betänkligt vid belastning.
- Svalgångens mellersta bärande bjälke är angripen av träskadeinsekter (figur 90).

90 Skada på svalgångens bärande bjälke (Slm D09-830).

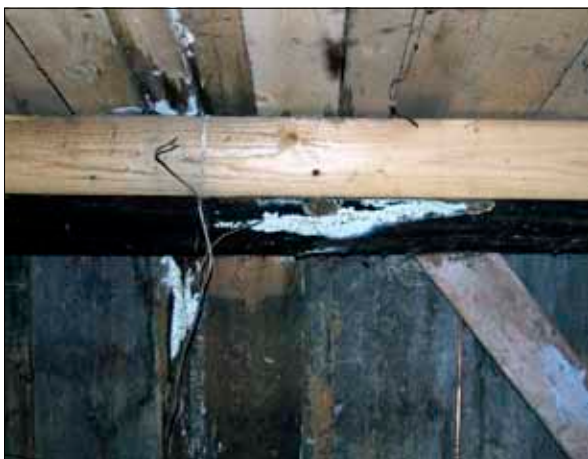
96 Rötskador orsakade av läckande tak (Slm D09-835).

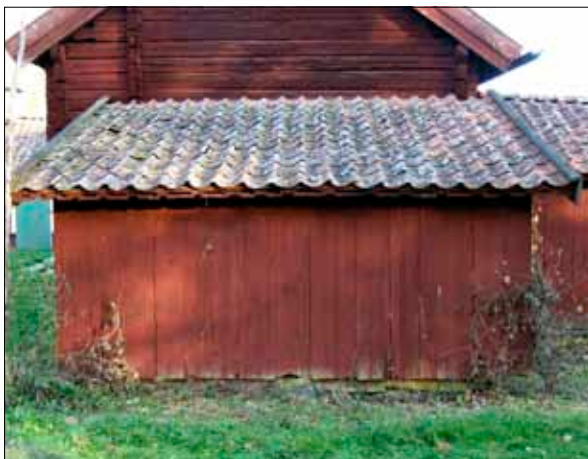
97 Byggnadens tak behöver ses över (Slm D09-836).

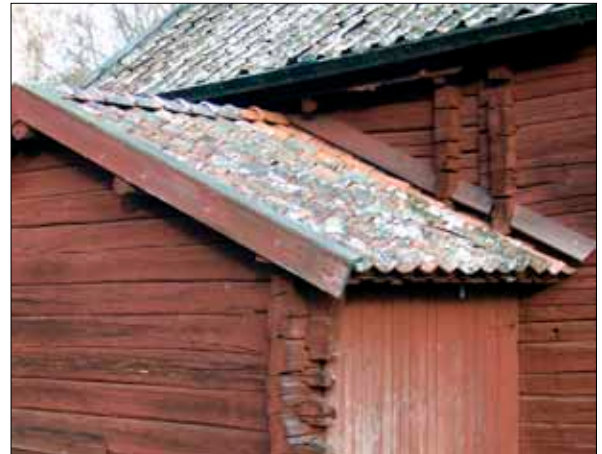
99 Byggnadens tak har en del spräckta takpannor, framför allt på det nordöstra takfallet (Slm D09-769).

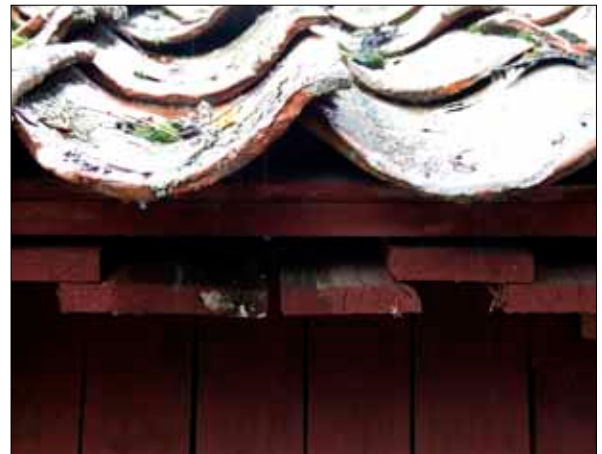
100 Rötskada på underlagstaket (Slm D09-838).

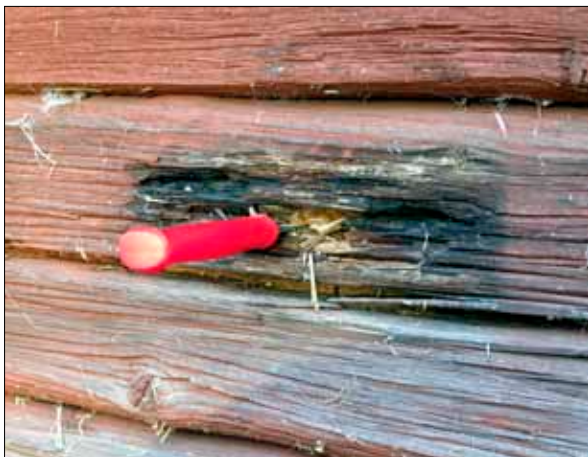
101 Rötskada på byggnadens sydvästra långsida (Slm D09-839).

- Ett par timmerstockar på den nordvästra gaveln är angripna av träskadeinsekter.
- Den tredje stocken nedifrån på byggnadens sydvästra långsida har en djupt gående rötskada (figur 101).
- Timmerstommen på den sydöstra, lägre byggnadsdelen är dålig, bland annat kalvar väggarna ut.
- Knutarna i byggnadens sydvästra knutkedja är angripna av träskadeinsekter och rötskadade.

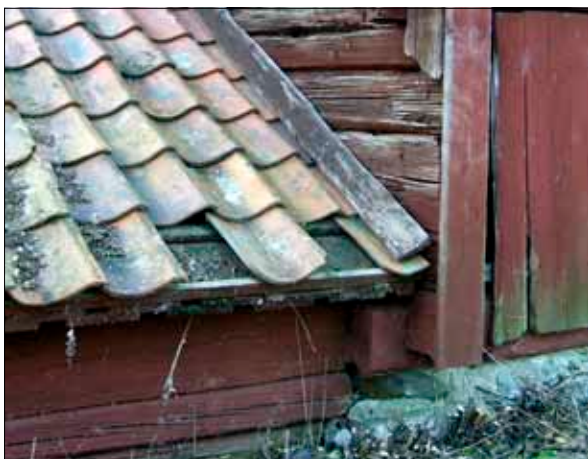
102 Nedfallna tegelpannor på det nordöstra takfallet (Slm D09-840).

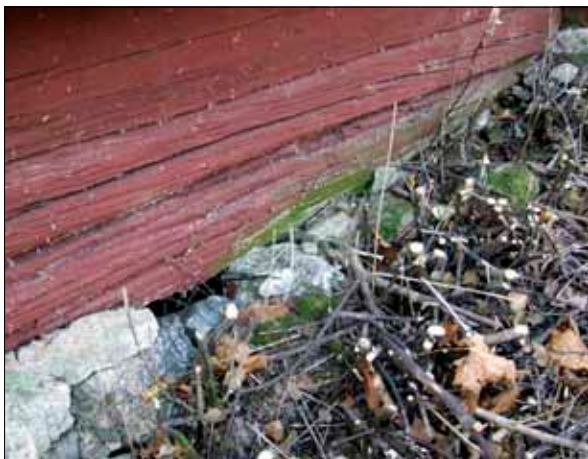
103 Buskage och sly har vuxit tätt in på byggnaden (Slm D09-841).

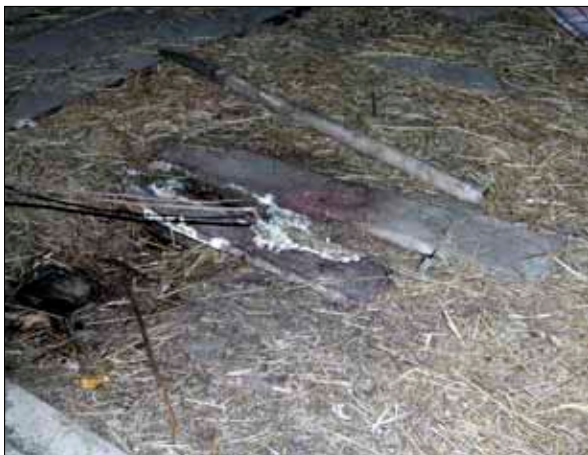
107 Rötskador i golvet orsakat av takläckage
(Slm D09-845).

- Rum 1001: Bjälklaget har rasat in och golvet är skadat. Pågående läckage vid södra väggen, även på taksparren. Översta stocken i söder är avbruten, skador även på bjälken som dragbandet är infäst i. Förekomst av grävling (figur 107–108).
- Rum 1002: Bjälklaget är skadat av djur. Skräp på golv.
- Rum 1003: Rötskador i tak (figur 109).
- Rum 1004: Rötskadade bjälkar i tak, samt undertak. Rötskadat golv. Skräp på golv. Timmervägg i öster har angrepp av träskadeinsekter. Förekomst av grävling.

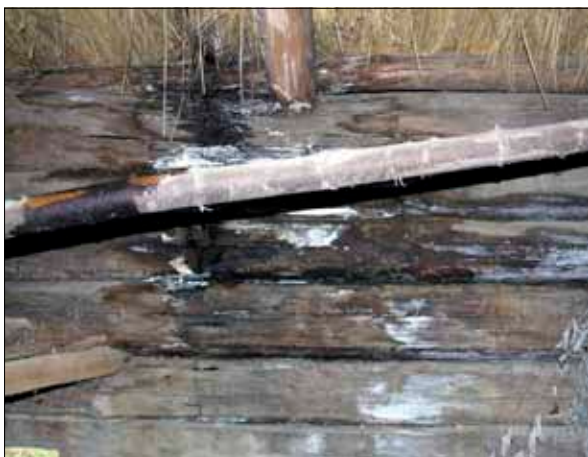
108 Rötskador i timmerväggen orsakade av tak-
läckage (Slm D09-846).

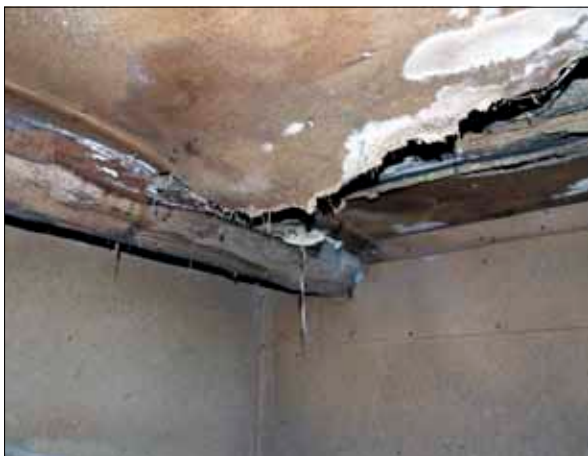
109 Rötskador i taket i rum 1003 (Slm D09-847).

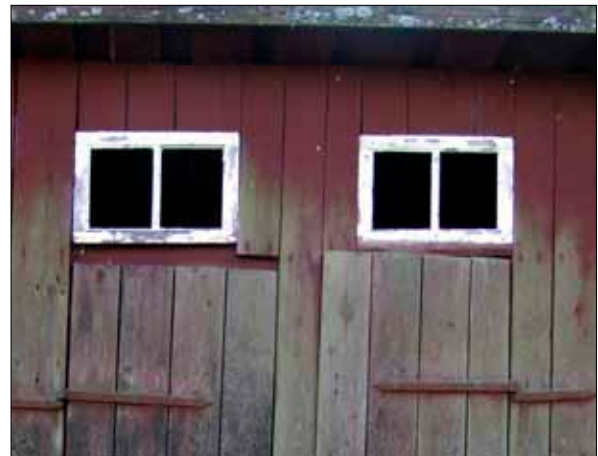
111 Fönsterglas saknas vid utedassen (SIm D09-849).

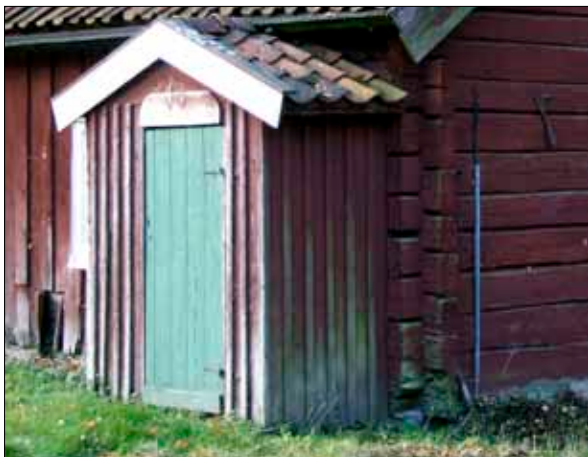
113 För hög marknivå vid byggnadens norra del (Slm D09-850).

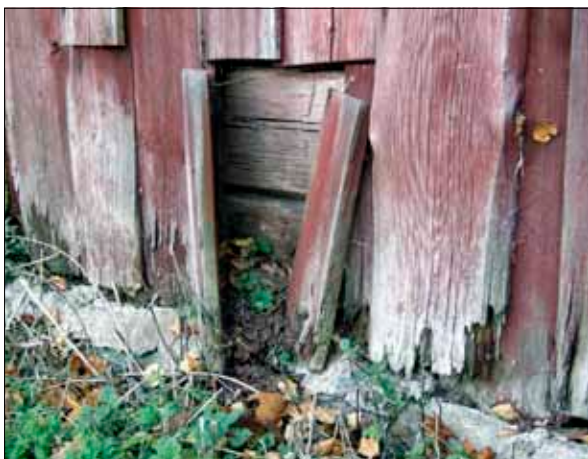
114 Rötskadad panel på byggnadens nordöstra fasad (Slm D09-851).

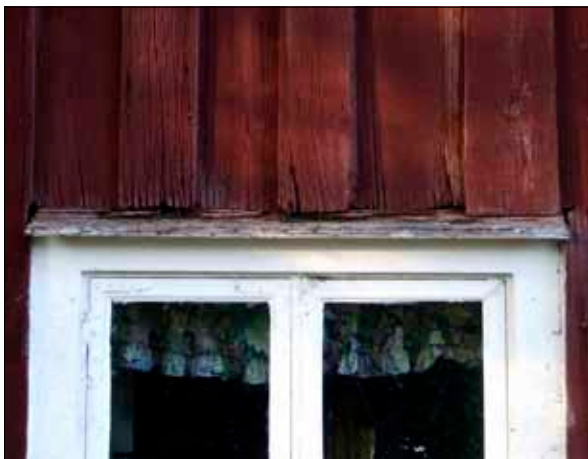
115 Rötskadad fönsterbräda på byggnadens sydöstra gavel (Slm D09-852).
