## Katrineholms lokstation

Katrineholm 4:1, Stora Malm socken, Katrineholms kommun, Södermanlands län

Antikvarisk förundersökning och projektering  
Miljön och byggnaderna

Rapport 2008:1

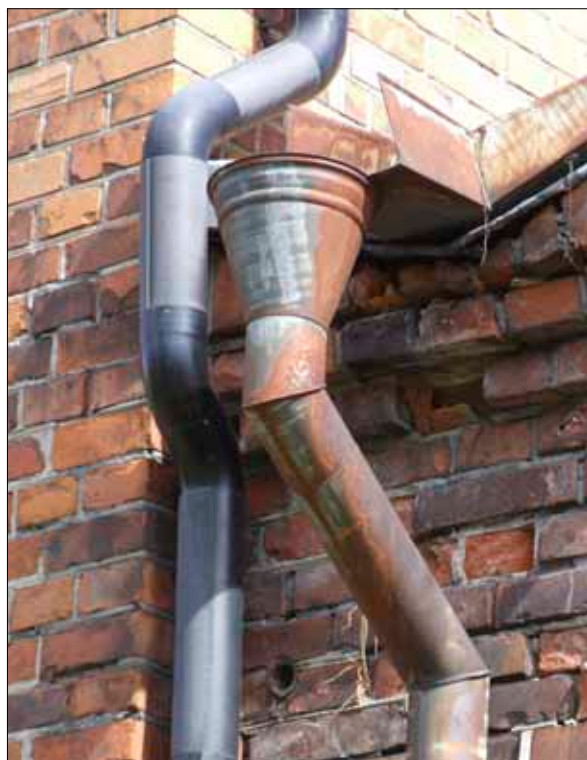
23 Äldre stuprör med konisk trätt vid gaveln mot sydväst.

murpelaren är betydligt bredare än de övriga. Fasaden in mot vändskivan har synliga kraftiga utkragade murpelare placerade mellan portarna. Sockeln är murad av huggen granit. Stuprören har rundade knän. Ett äldre galvaniserat stuprör finns kvar på nordvästra gaveln mellan sandtornet och lokstallet, och har en profilerad tratt och raka knän.

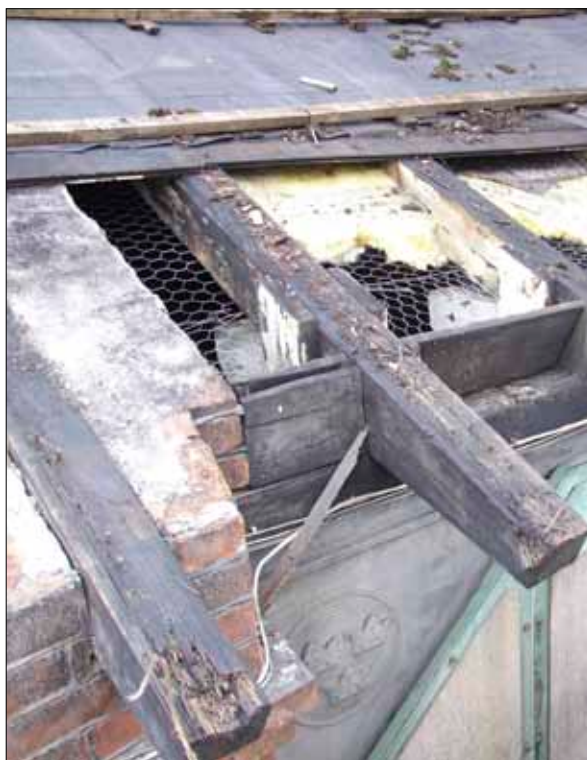
34 Rötskadade takstolskonstruktioner ovanför lokstall 13 under pågående reparationsarbeten.

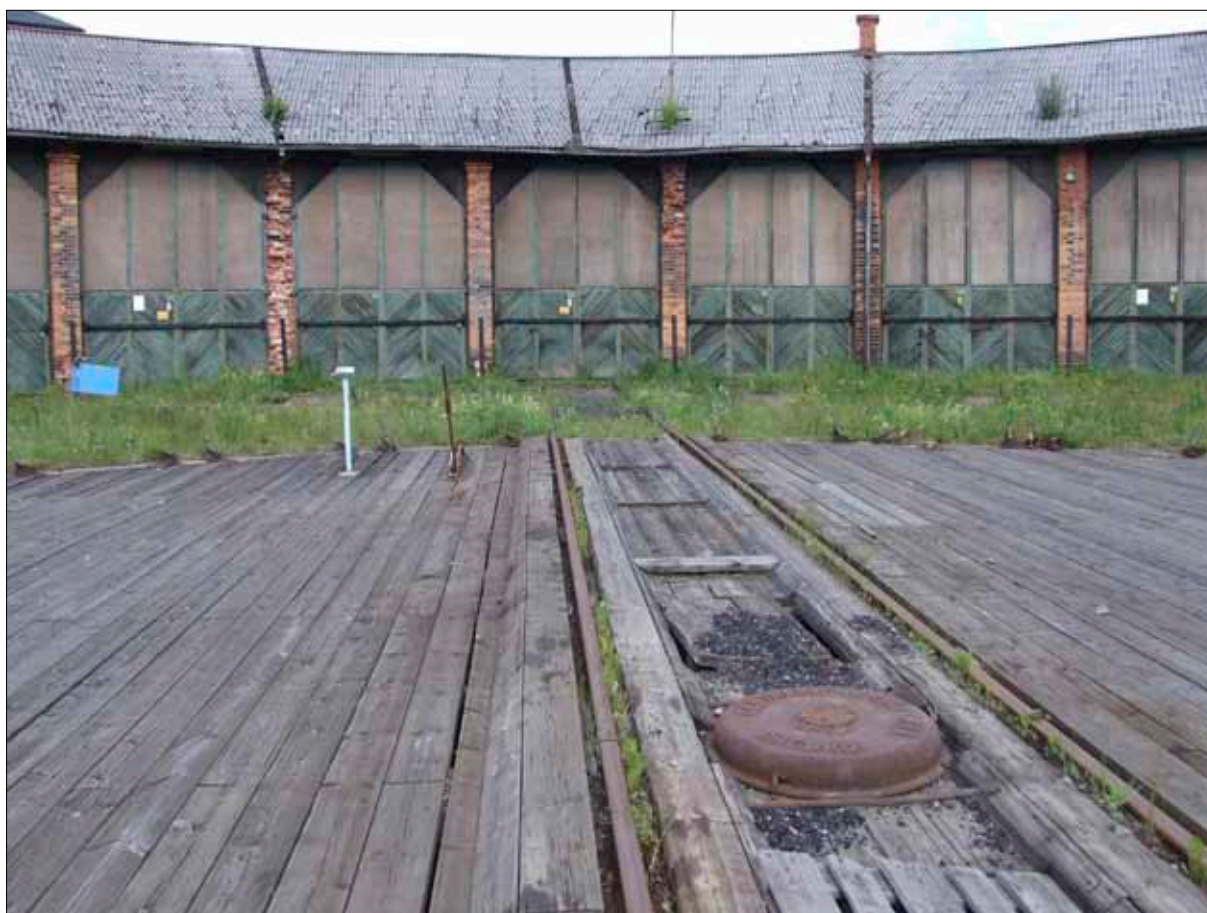
SKADOR - Vändskivan med motor och drivutrustning

är intakt. Manöverdonen är dock vandaliserade. I dagsläget körs vändskivan med hjälp av elmatning med en skarvkabel och en portabel manöverutrustning.

47 Vändskivan sedd från söder.

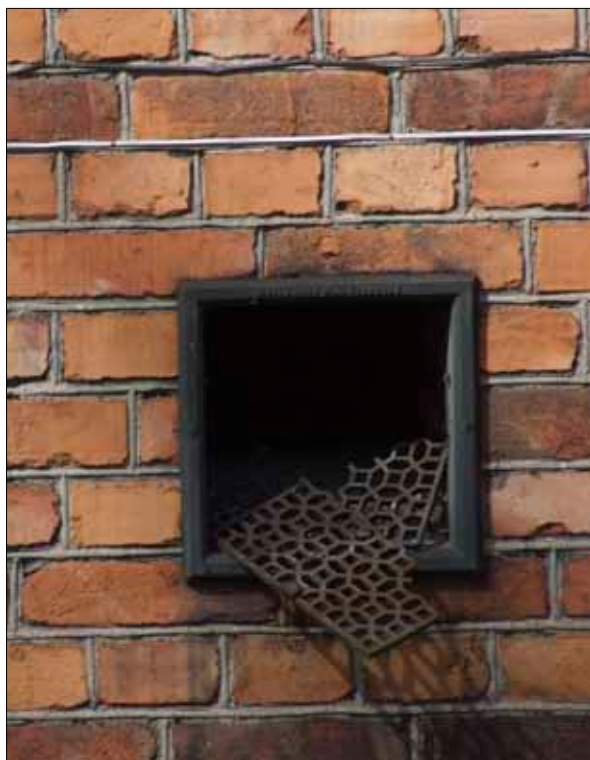
Gjutjärnsgaller till ventilationsöppningarna på baksidan är trasiga.

49 Trasigt ventilationsgaller i högdelen.

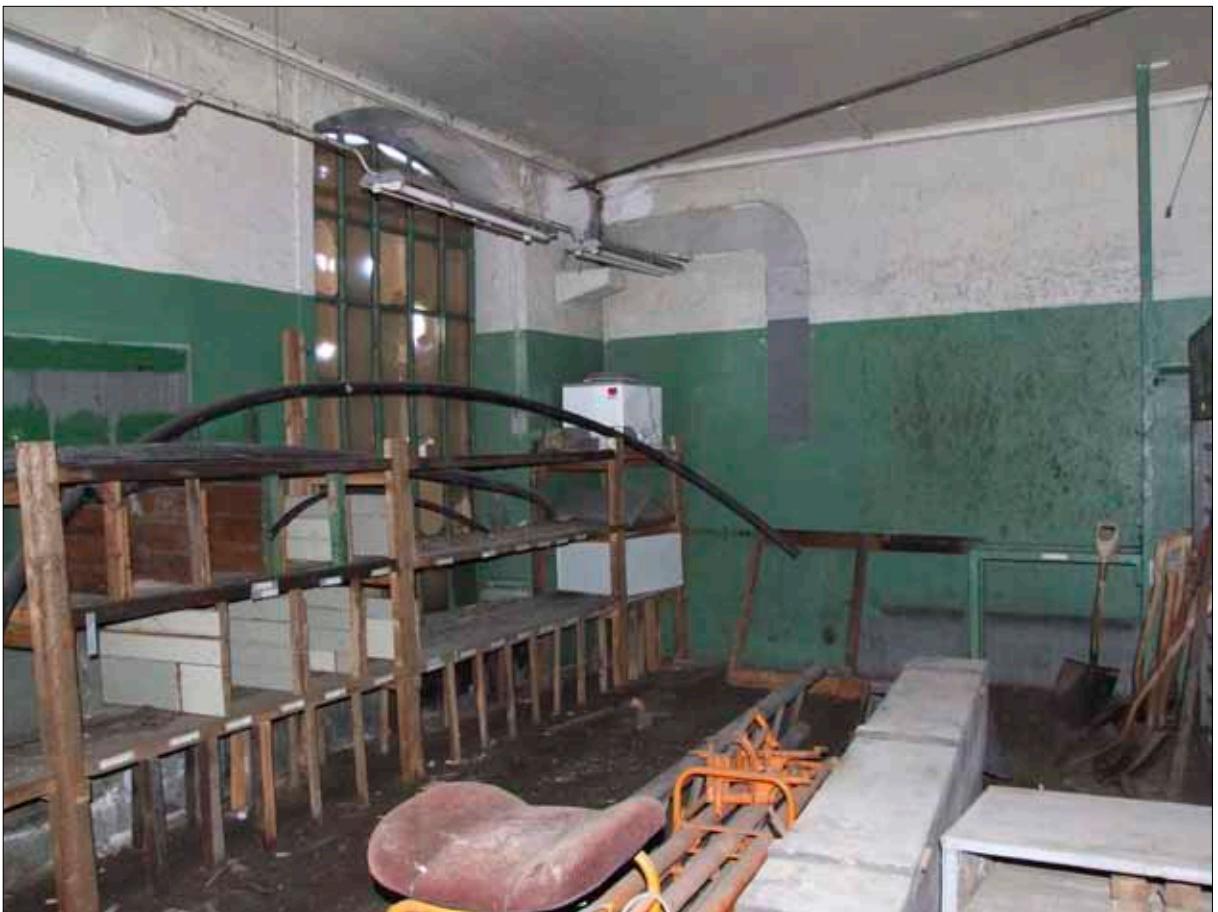
2A: Vissa skador i putsen. Färg flagar. Bräddaket är något fuktskadat. Dörrkarm skadad mot 1B och dörr saknas mot 1B.

59 Rum 2A, slangverkstaden. Hyllor är placerade utefter väggarna.

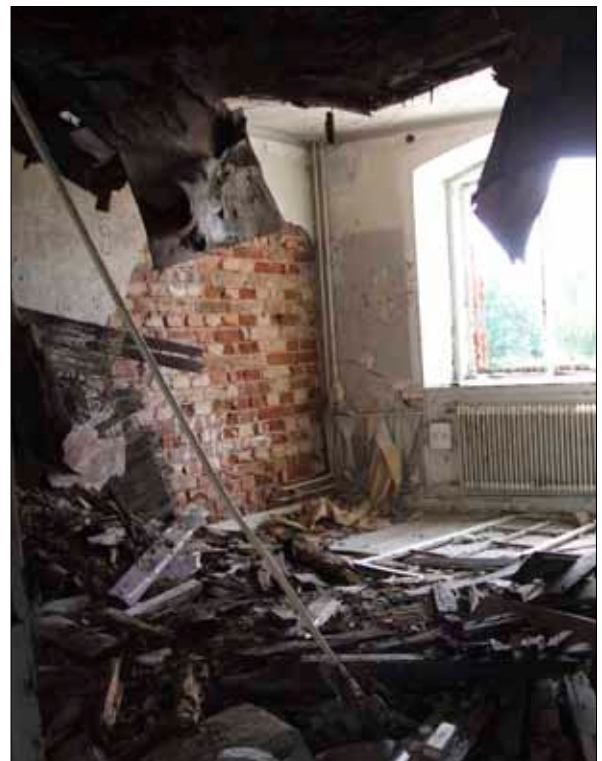
HöE: Delvis nedfallen puts på väggarna. Golvlisten delvis skadad. Bjälklaget har rasat in och sedan rivits. Duvor flyger fritt i rummet.

95 Nedrasat bjälklag i rum HöE.
