## Backavallens huvudläktare

Katrineholm 6:2, Stora Malm socken, Katrineholm kommun,  
Södermanlands län

Antikvarisk förundersökning och åtgärdsplan

Rapport 2013:10

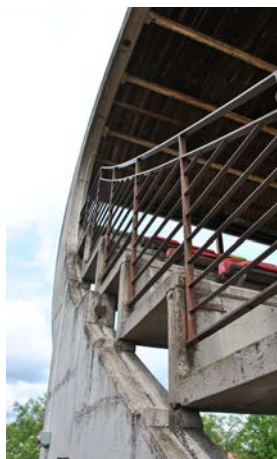
7 Gavelns smäckra järnräcke (Slm D13-482).

Backavallens **järnräcken** är enligt dagens bestämmelser för låga ur säkerhetssynpunkt. Att de är låga bidrar ytterligare till den låga horisontella strävan som präglar byggnadens arkitektoniska uttryck.

Backavallens järnräcken är enligt dagens bestämmelser för låga ur säkerhetssynpunkt. Färgen har flagnat på utsatta ställen. Räckena har även synliga rostangrepp.

Räckena bör tvättas, rengöras från rostangrepp och rostskyddsbehandlas, samt målas med oljefärg.

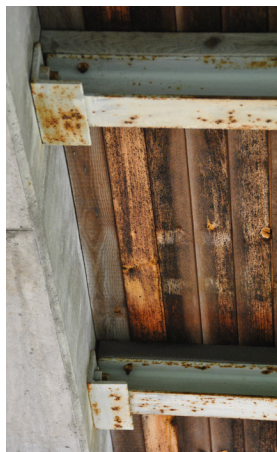
9 Detalj av balkarna som bär upp taket och som vilar på stålplackar (Slm D13-484).

Balkarna har synliga rostangrepp.

Balkarnas rostangrepp avlägsnas mekaniskt. Innan dess bör balkarna ha NCS-färgkodats. Balkarna rostskyddsbehandlas och målas med oljefärg. Lämpligen med en zinkbaserad penetrerande oljefärg.

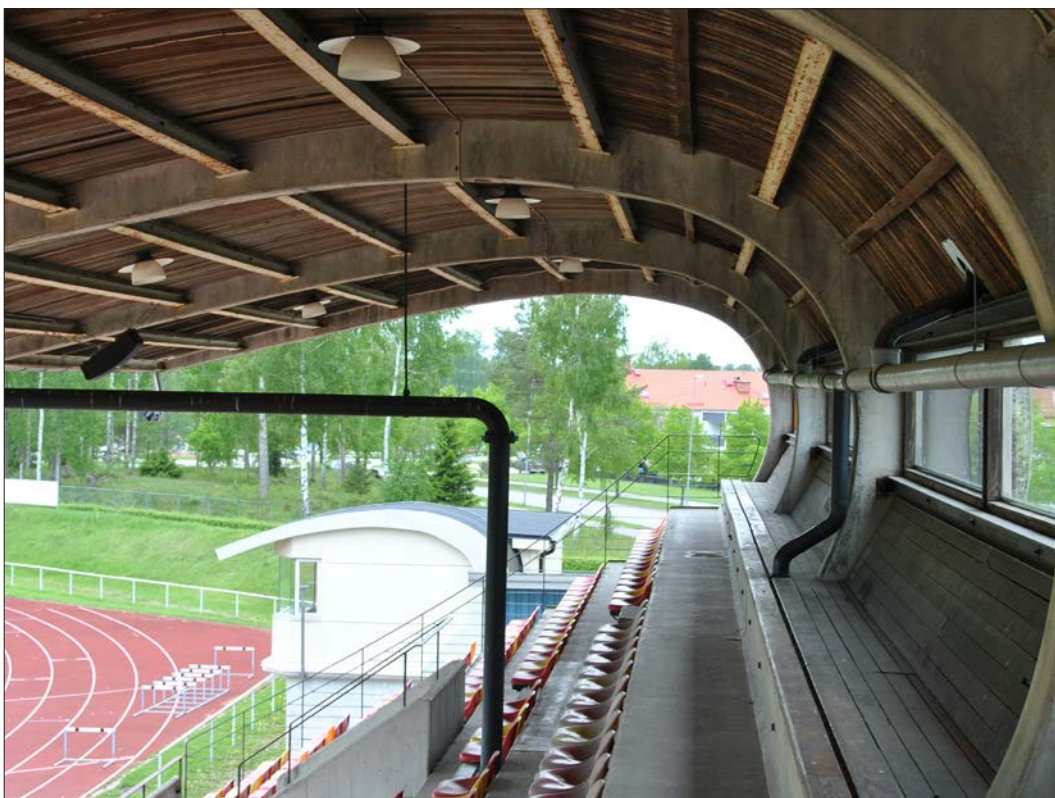
14 Vy inifrån läktaren mot väster. I bild syns takavvattningsystemet med stuprör som leder ned takfallets regnvatten. Det bakre horisontella uppsamlingsröret är nyligen utbytt mot ett plaströr med många länkande rörskarvar. Foto: Eva Wockatz (Slm D13-489).

Läktarens regnvattenavledning är bristfällig och byggnaden visar tecken på äldre, samt pågående fuktskadeförlopp. Det bakre horisontella dagvattenröret placerat utmed läktarens fönsterband består av ett flertal korta plaströr som fogats samman. Konstruktionen är inte helt tät, vilket medför vattenläckage på den bakre sittbänken. Ifrån sittbänken kan en tydligt kännbar mögelodör noteras. Att röret består av många moduler, som dessutom avviker i kulör, är både riskfyllt och estetiskt störande (fig.34).

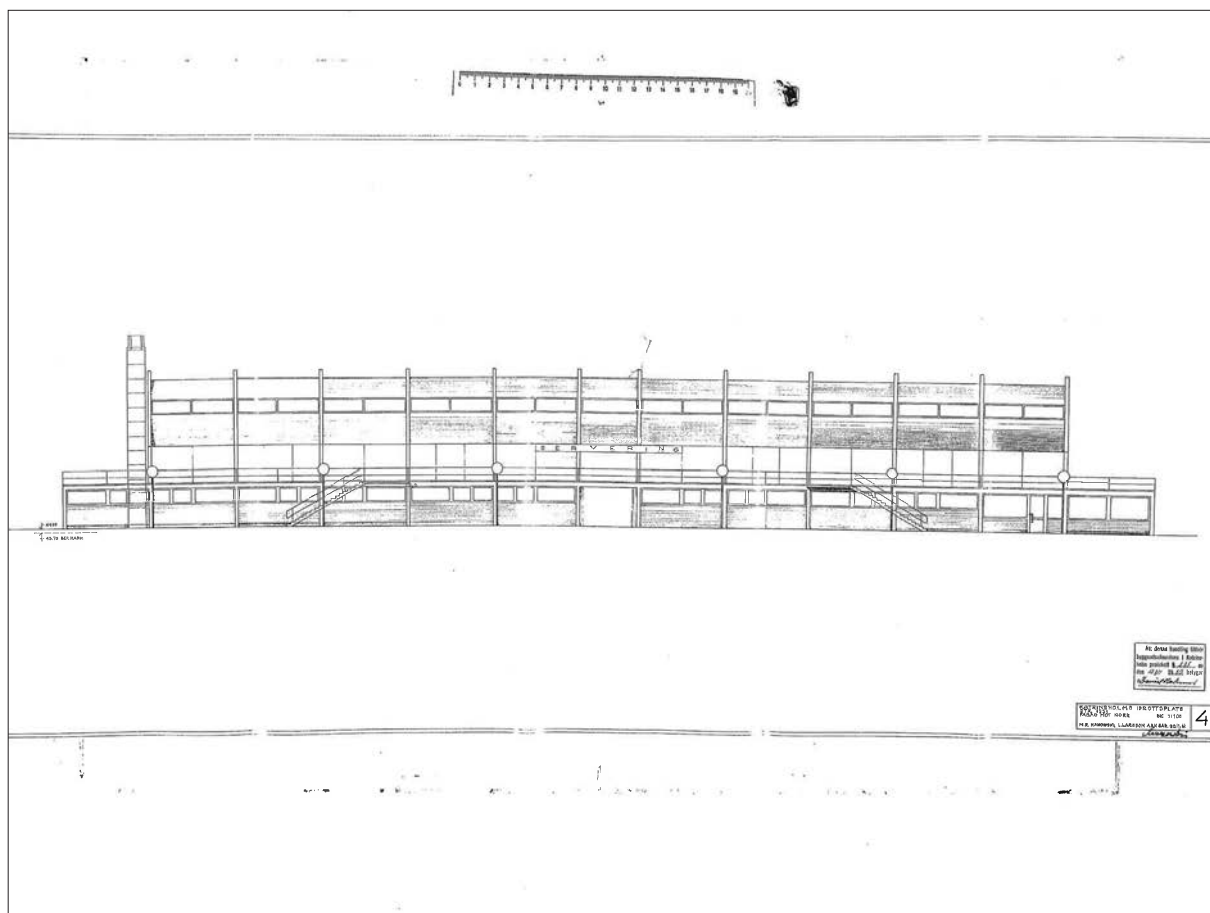
15 Fasad mot norr. Ritning utförd av arkitekterna Mary och Rudolf Makowski och L. Larsson den 20 november 1961. Katrineholms kommun. Notera belyningsstolpar och det horisontella fönsterbandet.

Att notera är den **utebelysning** i form av stående belysningsstolpar med klotlampor som finns utritade på arkitektritningarna från 1961. Lampornas tidsenliga formspråk hade ytterligare förstärkt anläggningens 1950-60-tals karaktär. Idag står här gatulampor av standardutförande. Se ritning fig 15.

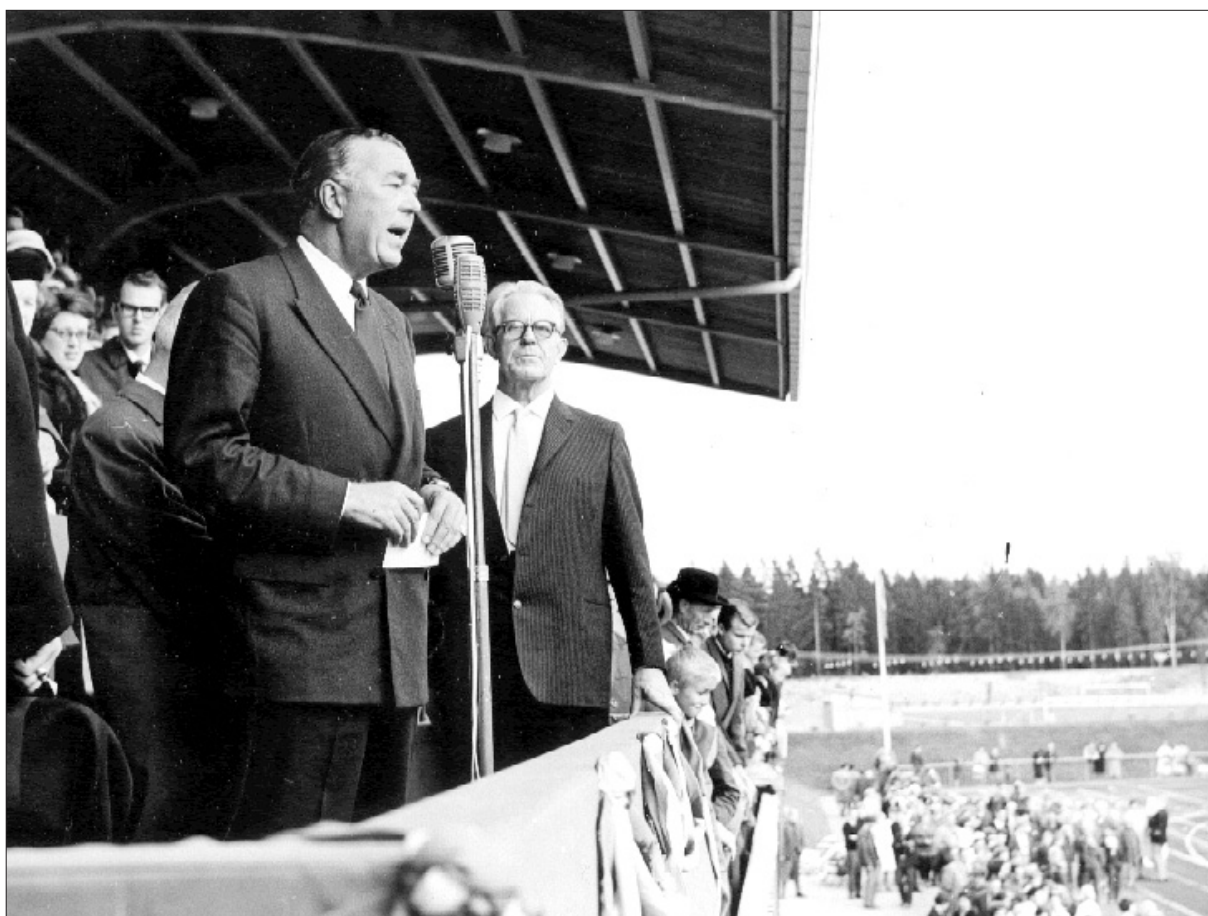
17 Vid invigningen 1962 talade Prins Bertil. Bilden är lånad från Katrineholms kommunarkiv. Lägg märke till den lådformade hängrännan i läktarens framkant och de ljusst målade hängrännorna. Okänd fotograf.

Äldre färgfotografier från 1966 bidrar med intressanta detaljer. De visar bland annat att **läktarens tak**, som idag är svart, tidigare var vitt. Det är oklart vilket taktäckningsmaterial som använts, men det är inte osannolikt att taket varit plåtbekänt. Ljusmålade var även de äldre böjda stuprören uppe på läktaren.

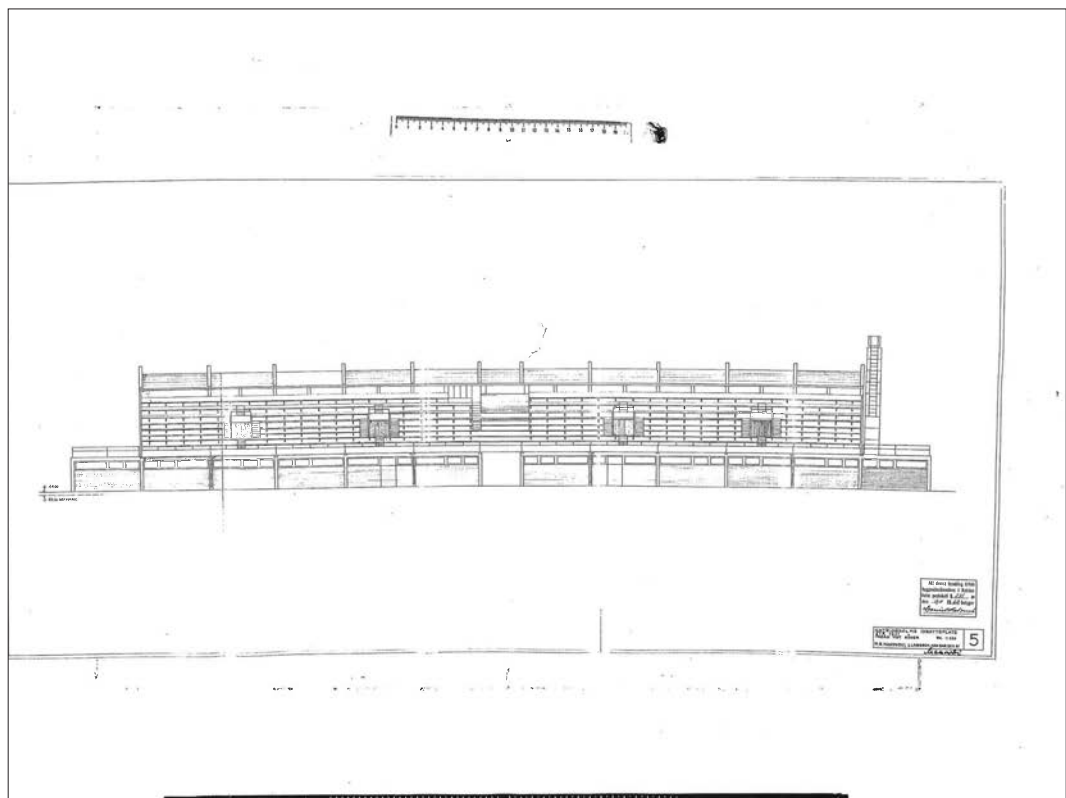
21 Fasad mot söder. Ritning utförd av arkitekterna Mary och Rudolf Makowski och L. Larsson den 20 november 1961. Katrineholms kommun. Notera de horisontella fönsterbandet.

Ursprungligen hade läktaren även **fönsterband** på läktargrundens norr- respektive sydsida, se ritning fig. 15 & 21. Dessa har dock förändrats, genom att flertalet av fönsterglasen byggts bort. Viktigt är att inte fler ingrepp och tillägg görs som stör byggnadens horisontella strävan.

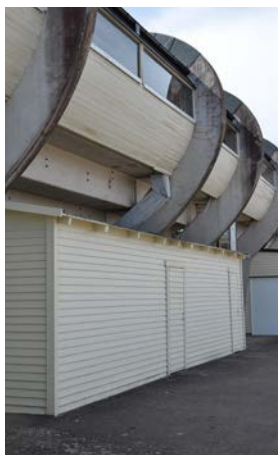
24 Fönsterbandet på läktarens norrsida är det enda av de ursprungliga tre som idag finns kvar (Slm D13-492).

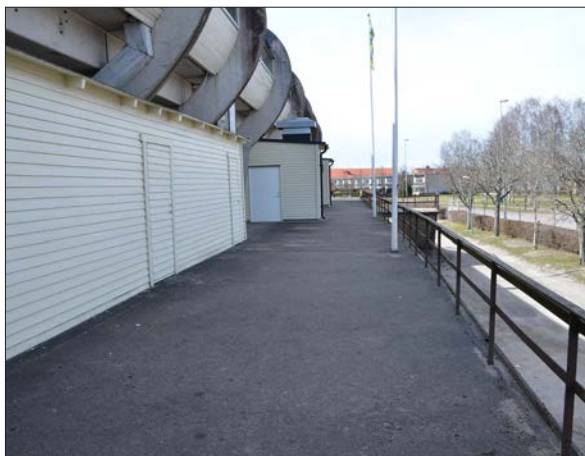
26 På norra fasaden finns idag utskjutande förråd, en del av förråden är sannolikt tillkomna senare (Slm D13-494).

De utkragande förrådsbyggnaderna på läktarens baksida bör målas i samma kulör. All utvändig panel är idag målad med akrylatfärg. Panelens identifierade skador kan delvis vara orsakade av färgens oförmåga att släppa igenom fukt. På sikt bör panelen målas om med en traditionell färgtyp, som oljefärg.

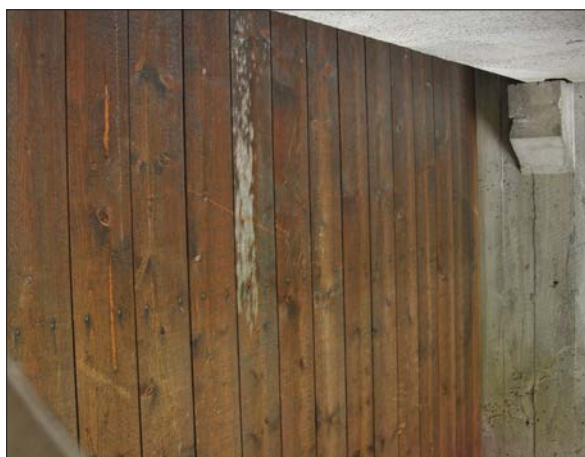
42 Under läktargradängerna finns välbevarade fält av panel som sannolikt har kvar sin originalfärgsättning. Fälten skulle kunna användas som referensramar till övrig innertak- och fasadpanel. (Slm D13-516).
