## Julita kyrkogård

Julita kyrka, Julita socken, Katrineholms kommun,  
Strängnäs stift, Södermanlands län

Antikvarisk medverkan  
Omläggning av kyrkogårdsmurar

Rapport 2013:12

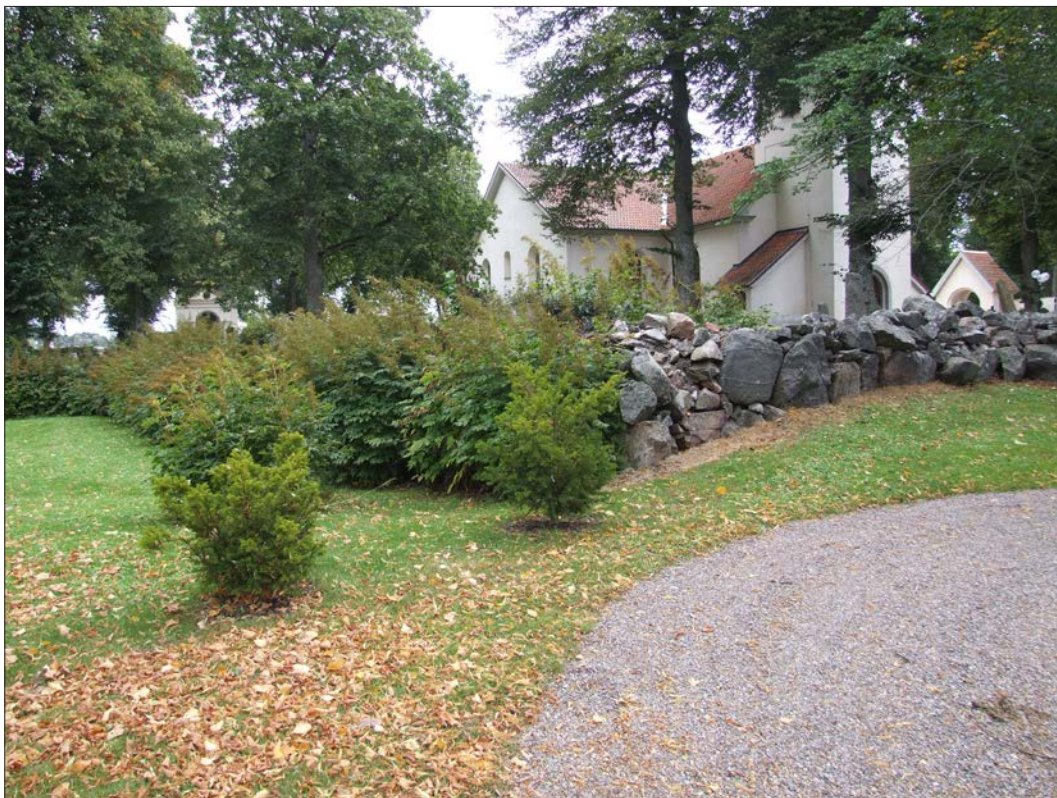
5 Bruksmuren sedd från nordväst och del av Klockaregårdens trädgård. Muren kantades i norr av Plymspireor (Slm D2013-692).

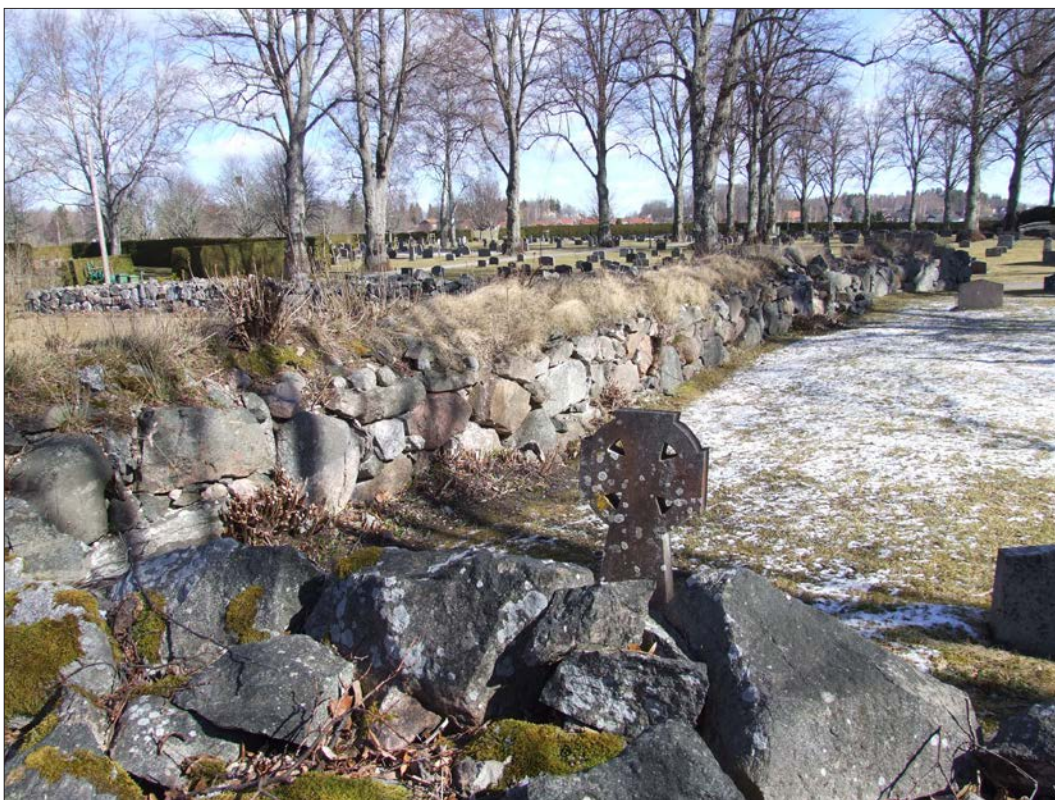
7 Bruksmuren och del av anslutande kallmur i väster från sydväst i april 2012 (Slm D2013-694).

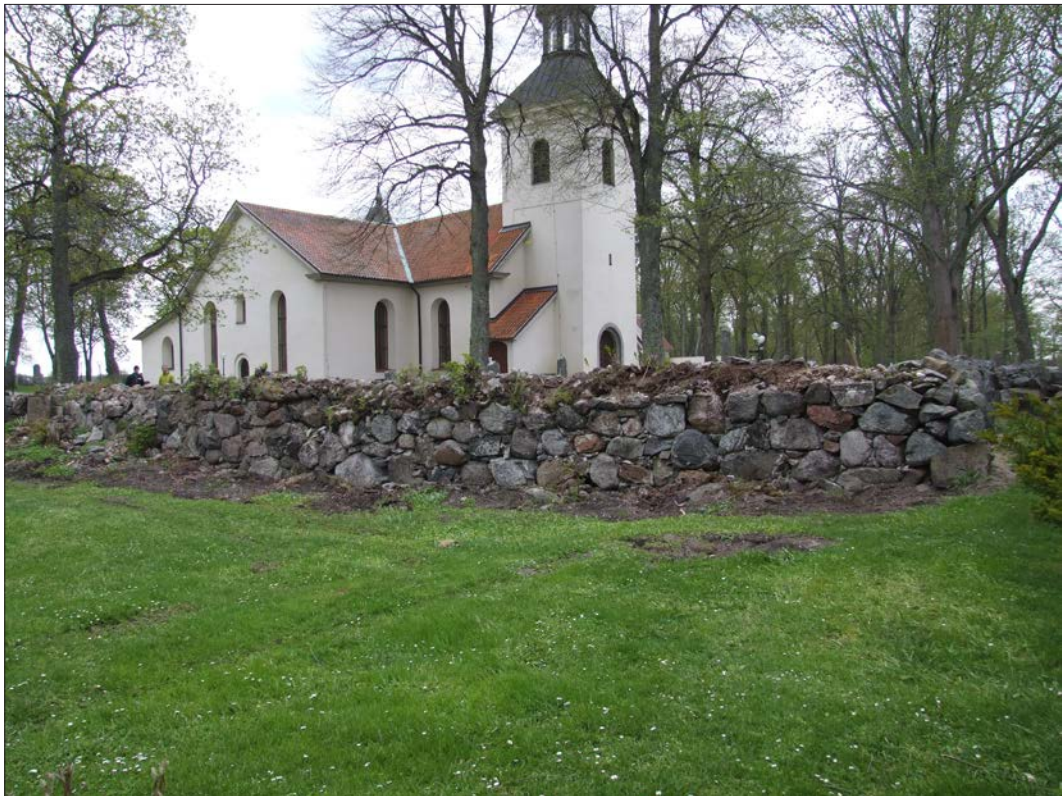
13 Bruksmuren sedd från nordväst efter rensning i maj 2012 (SIm D2012-945).

Den till stora delar raserade bruksmuren rensades från stubbar, rötter, växtlighet och jord. Raserade murdelar avlägsnades och så mycket som möjligt av murkärnan sparades, fig. 9 & 10. Bruksmuren var uppbyggd som en skalmur, med murade yttre skal av stora stenar och en inre murkärna bestående av murbruk och småsten. I murens östra gavel var två stora stenar inmurade, vilka troligen hade lagts dit efter det att bruksmuren ”kapats” på 1880-talet.

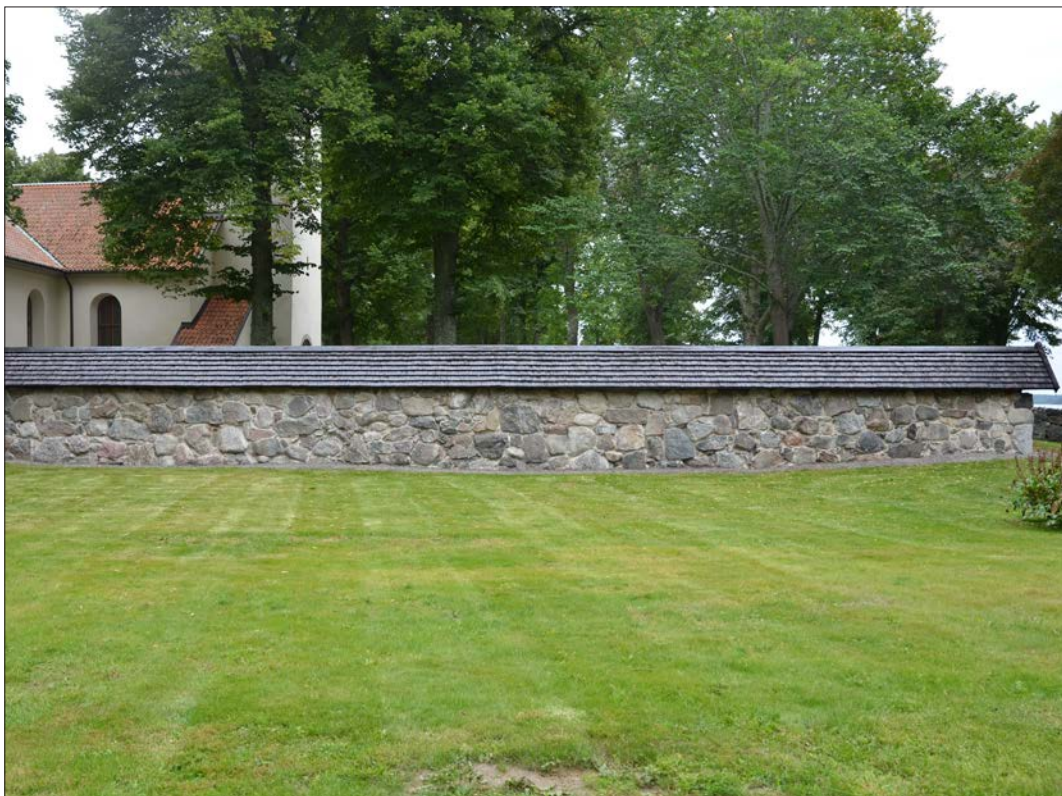
14 Samma muravsnitt efter arbeten vid den antikvariska slutbesiktningen 29 augusti 2013 (SIm D2013-700).

Muren tvättades ren från jord och växtlighet. Den inre murkärnan murades på med återanvända murstenar. Stenarna sattes i hydrauliskt kalkbruk. Överytan av muren välvdes något. Murens utbredning i plan behölls, men höjden anpassades efter den anslutande kallmuren i väster. Höjden på muren lades också i ett vågrätt plan, för att kunna lägga på taklaget. Stenarna fogades med hydrauliskt kalkbruk. Fogen drogs in något från ytan. Murens östra kortsida anpassades efter den östra kallmuren, vilket gjorde att takets gavelröste fick en annan vinkel än själva muravsnittet, se fig 19.

En dubbel rad med stolpskor monterades mellan stenarna och sattes i hydrauliskt kalkbruk. Bärninor för takstolarna skruvades fast i stolpskorna, se fig. 12. Ett helt nytt skyddstak av sadeltaksform byggdes och skruvades på förtillverkade takstolar, vilka monterades på bärninorna. Takfallen förlängdes ca 5 cm på varje sida, för att dölja stolpskorna. Även gavlarna sänktes/byggdes på med ca 5 cm. Själva gaveln flyttades in ca 10 cm för att kunna öppnas lättare och för att bli mer skyddad av takfallen. Taket täcktes med tre lager täckning av kyrkspån. Taklaget penselströks med trätjära två gånger.

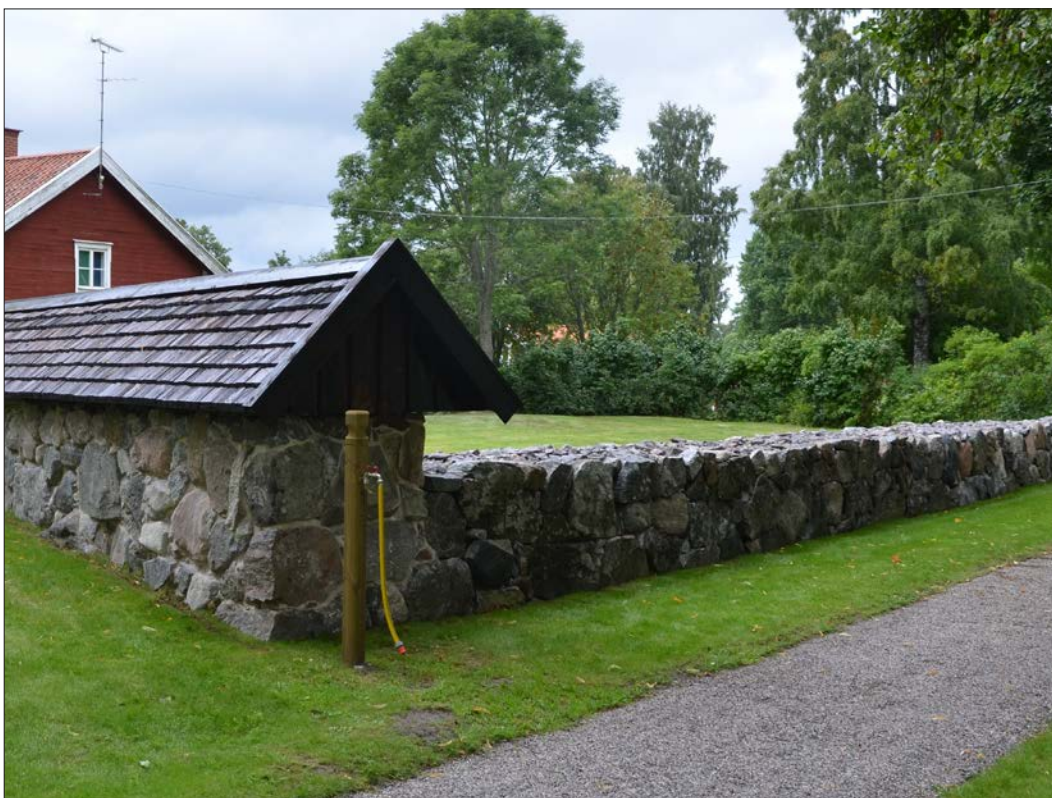
16 Samma muravsnitt vid den antikvariska slutbesiktningen 29 augusti 2013 (Slm D2013-702).

De intilliggande kallmurade bogårdsmurarna som ansluter väster och nordost om bruksmuren hade också delvis rasat, varför även de murades om. Västra muren lades om i juni 2012, d.v.s före omläggningen av bruksmuren, för att få rätt höjd på bruksmuren och dess takkonstruktion.

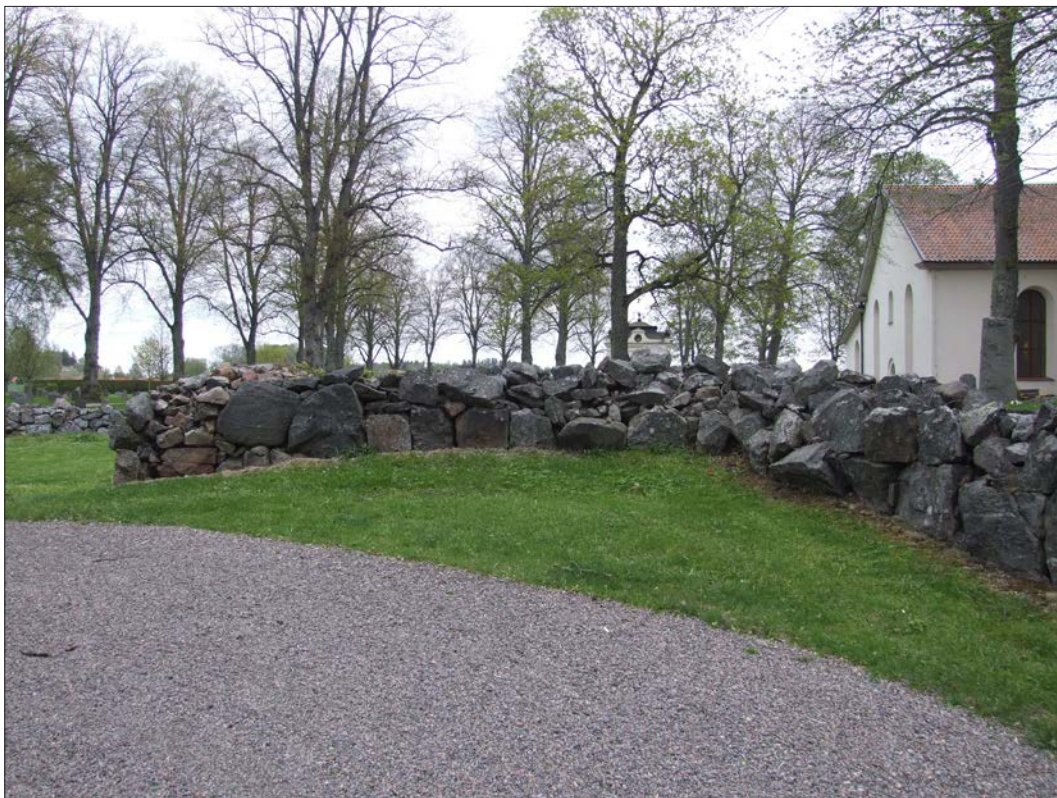
17 Den anslutande kallmuren i väster sedd från väster före arbeten påbörjades, maj 2012 (Slm D2013-703).

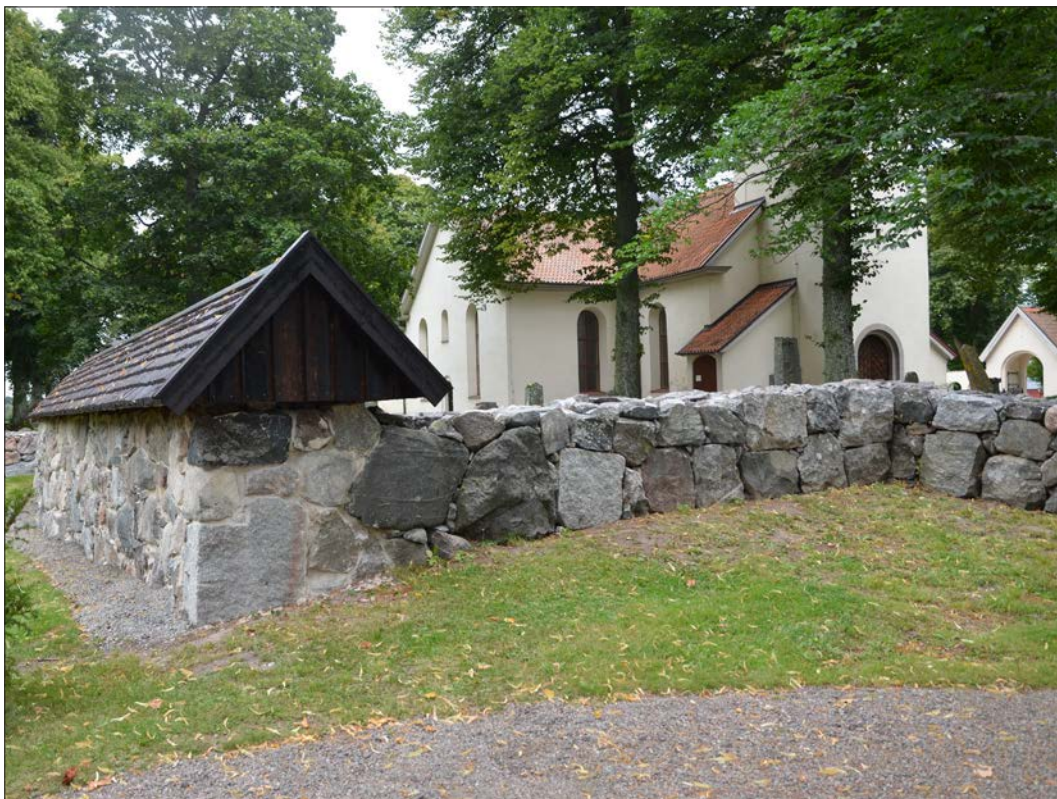
18 Samma muravsnitt vid den antikvariska slutbesiktningen 29 augusti 2013 (Slm D2013-704).
