## Turkiska paviljongen

Beckershovs herrgård, Östra Vingåkers socken, Katrineholm kommun,  
Södermanlands län

Förundersökning och utökad åtgärdsplan med  
program för exteriör färgsättning

Rapport 2013:11

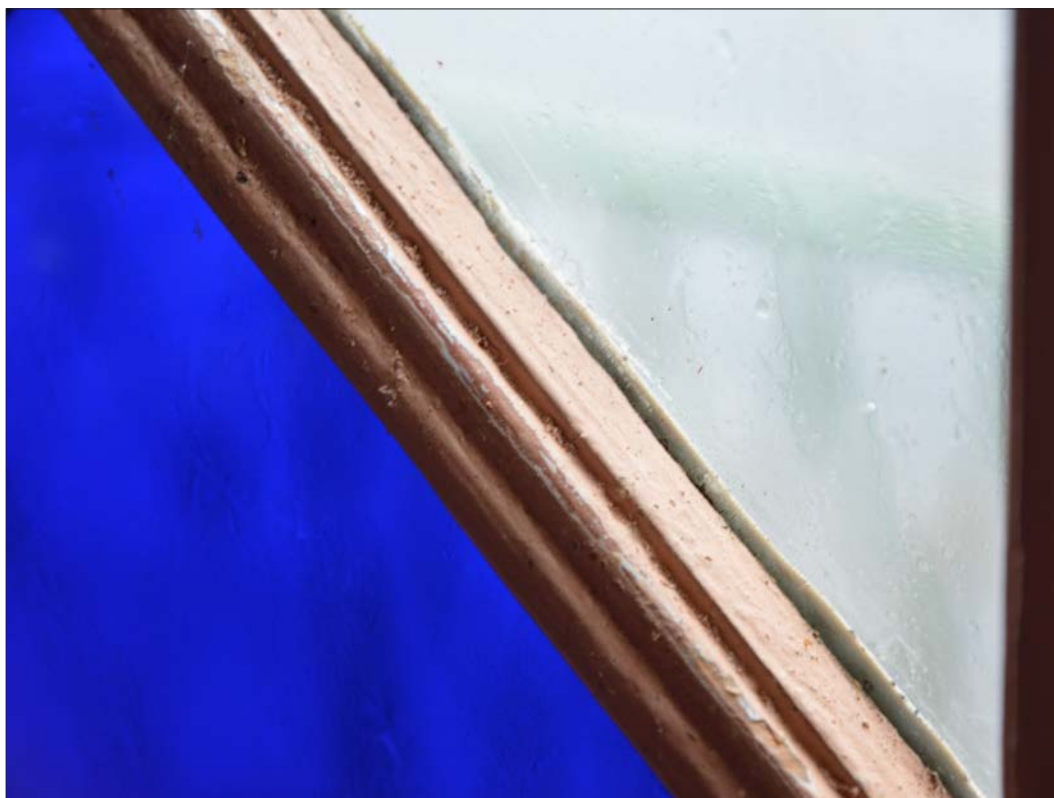
8 De kraftfullt kulörta fönsterglasen och profilerad träspröjs. (Slm D2013-635 ).

Fönsterbågarnas färg flagnar och har blekts i kulören. Kittet sitter löst eller har lossnat helt från falsen på ett flertal ställen runt fönsterglasen. Fönsterbeslagen har synliga rostgenomslag.

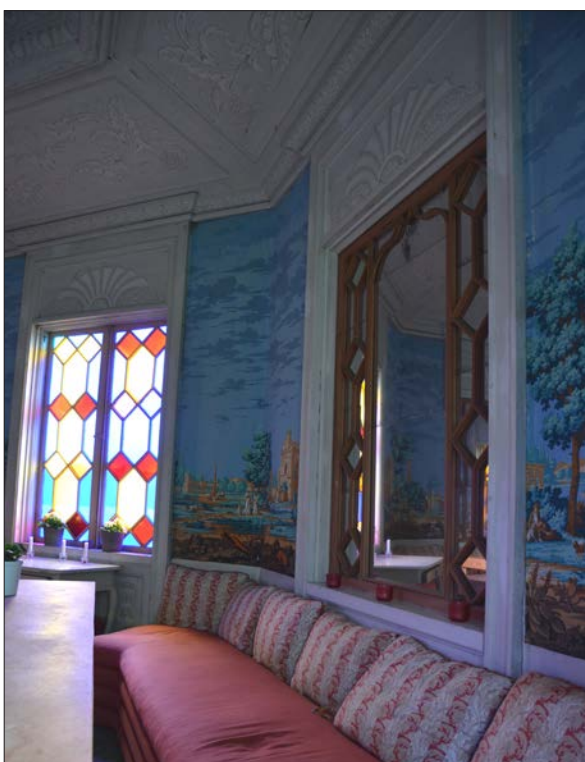
10 Två av fönstren är utbytta mot väggfasta speglar. Röda divansoffor med kuddar pryder paviljongens väggar. (Slm D2013-637).

Blindfönstren utanför de väggfasta speglarna har likt de övriga fönstren två lufter men består endast av en båge med illusionerande mittpost. Blindfönstren saknar upphängningsdon och går därmed inte att öppna. Bågarna är sedan tidigare fästa med spik från utsidan, men bågen i ett av fönstren är idag fastskruvad med rostfria skruv. De rostfria skruvarna är inte målade vilket inger ett främmande utseende i förhållande till byggnadens ursprungliga beslag. Även fönstrens glas avviker från resterande fönster då rutorna inte har samma färgprakt.

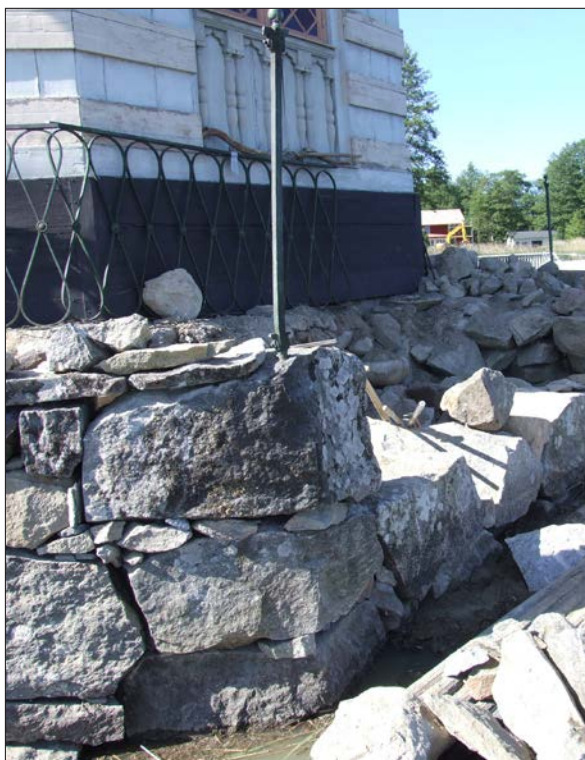
18 Restaurering av strandmuren 2008. Foto Eva Wockatz (Slm D2013-641).

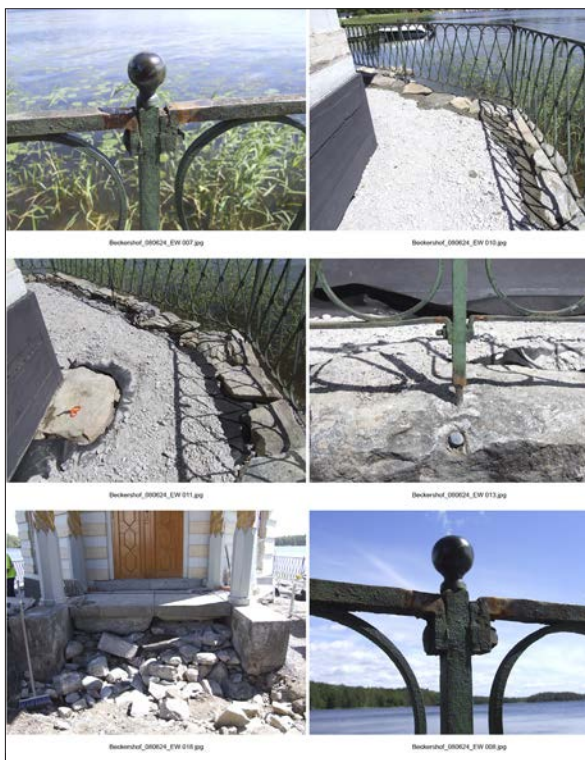
19 Blåstring och målning av järnräcket. Två av portikens kolonner tas ned i samband med åtgärder kring trappan. Eva Wockatz (Slm D2013-642).

Ett mer omfattande arbete utfördes år 2008 när strandmuren murades om. Arbetet projekterades av Krister Berggren, Byggkonsult AB och utfördes av Sh Bygg. Vid tillfället demonterades omgivande järnräcke. Järnräcket monterades åter efter rostskyddsbehandling och målning.

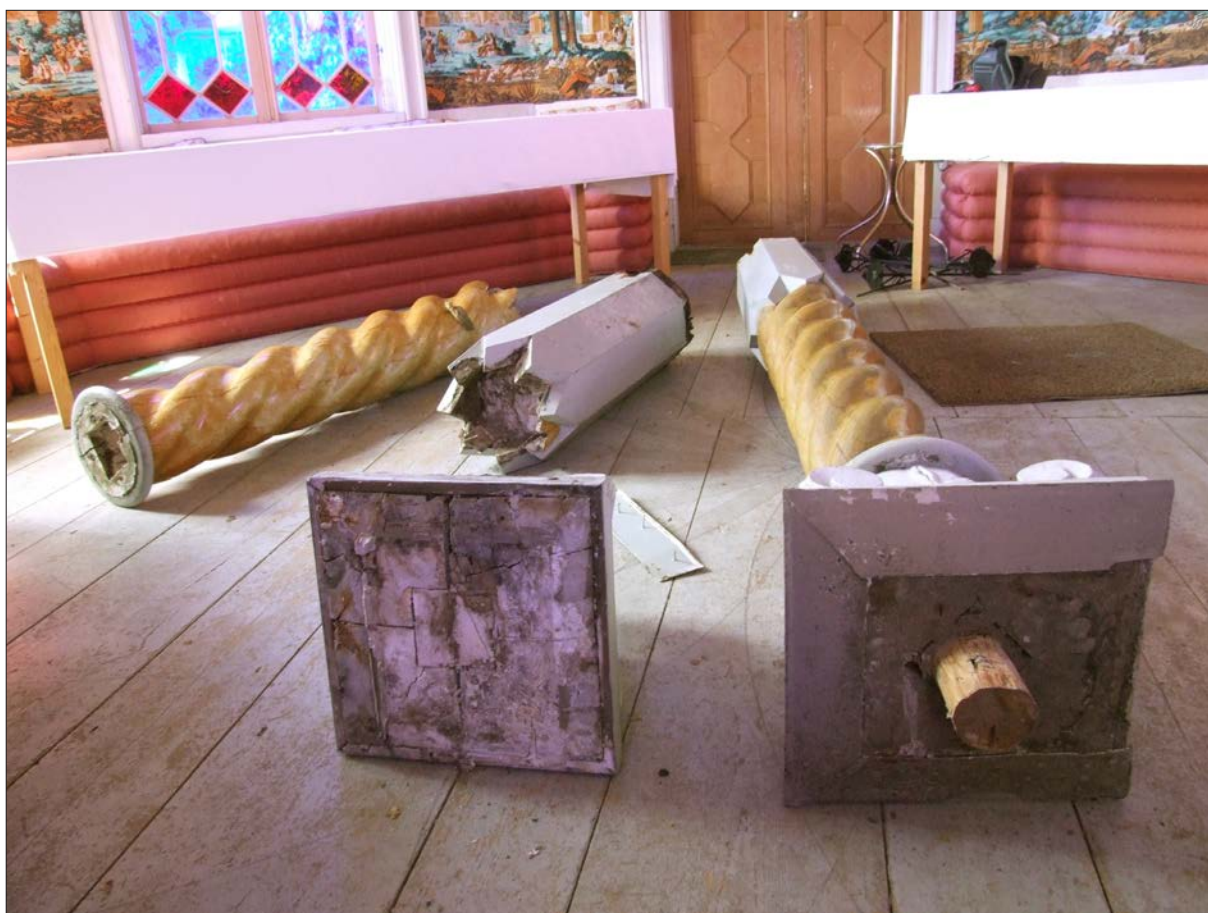
Vid samma tillfälle demonterades de två inre av portikens främre kolonner. Idag saknas en av dem medan den andra står i torrt förvar hos anlitad hantverkare.

21 De nedtagna kolonnerna med bas och kapitäl år 2008. Foto Eva Wockatz (Slm D2013-643).

Portikens spiralkolonner är i dåligt skick i de nedre delarna. De två inre av de främre kolonnerna har förblivit nedmonterade sedan strandmuren restaurerades 2008. Den kvarvarande av de två nedtagna kolonnerna verkar vid en okulär besiktning vara i förhållandevis gott skick då rötskadorna i basens stomme avstannat. De kvarstående främre kolonnens nederstycken är även de rötangripna trots tidigare trälagningar. Samtliga kolonner har vertikala torrsprickor i de spiralformade kolonnskäften. Sprickorna har troligtvis uppkommit i samband med det nu åtgärdade takläckaget. Portikens

Att döma av de främre kolonnernas nedre rötskador bör åtgärder utföras för att stoppa vattnet från stenfundamentet att vandra upp i kolonnbasen. Förslagsvis läggs en papp som fuktspärr mellan fundamentet och kolonnbasen. På de fyra främre kolonnerna kan det utföras ytterligare åtgärder för att motverkafuktrelaterade skador. Lämpligen ersätts rötat virke i basen av en ny massiv kloss av kvalitativt kärnvirke, kådrik fura alternativt ek. Det nya virket kläs in med sockelbrädor, även de av god virkeskvalitet, likt befintligt utseende.
