Sköldinge kyrka

Antikvarisk medverkan
Invändig rengöring och putsåtgärder 2014

Rapport 2014:04

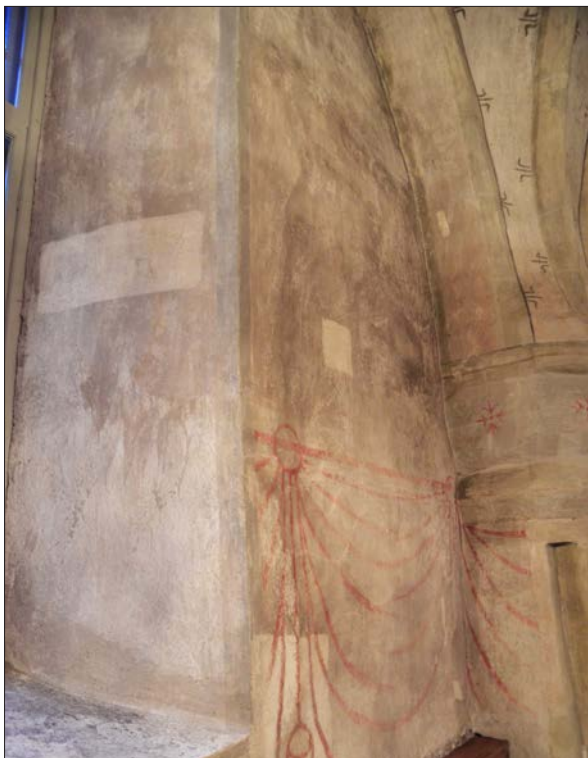
5 Ett par rengöringsprover i norra sidoskeppet (Slm D2014-578).

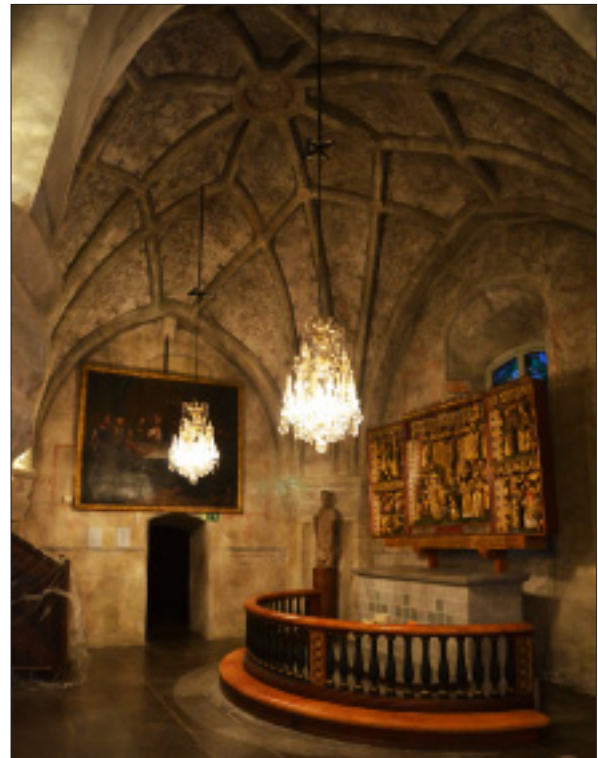
7 *Koret före rengöring av väggytor. (Slm D2014-580).*

Korets väggar och valv var likt de övriga i långhuset kraftigt nedsmutsade. På valvpelarna på var sida om altarskåpet syntes saltutfällningar i form av kristaller och putsbortfall.

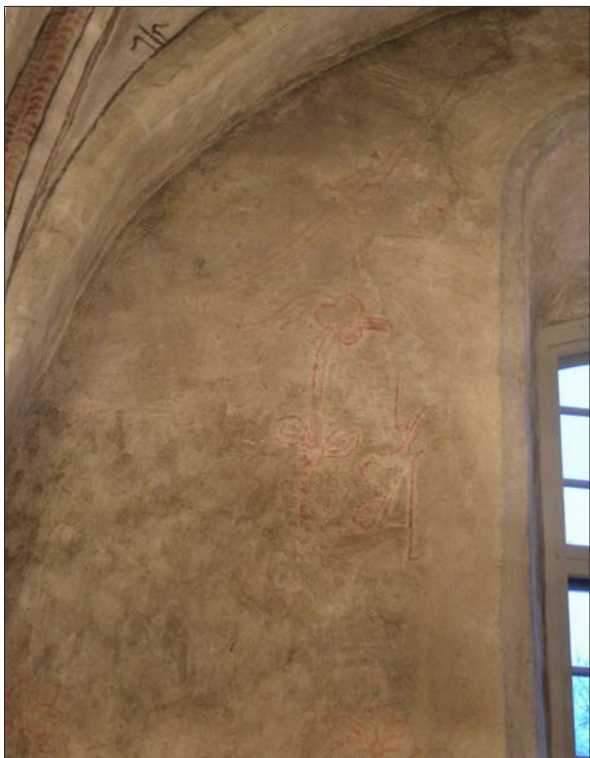
9 Långhusets norra vägg före rengöring (Slm D2014-582).

På grund av långhusets olika tillkomstperioder skiljer sig de två sidoskeppen åt i fråga om konstnärligt uttryck och karaktär. Det norra sidoskeppet har ett rikt dekorationsmåleri från 1600-talet med motiv i form av snirkliga växtrankor, figurer samt draperingar i rött och svart på en vitavfärgad bakgrund. Valvribborna är markerade i grå och röda toner. Det södra sidoskeppet som tillkom senare under samma sekel har en enklare och stramare framtoning med grå valvribbor mot vita valvkappor och väggar. Samtliga putsytor i långhuset var så nedsmutsade att måleriets mönster var svåra att urskilja.

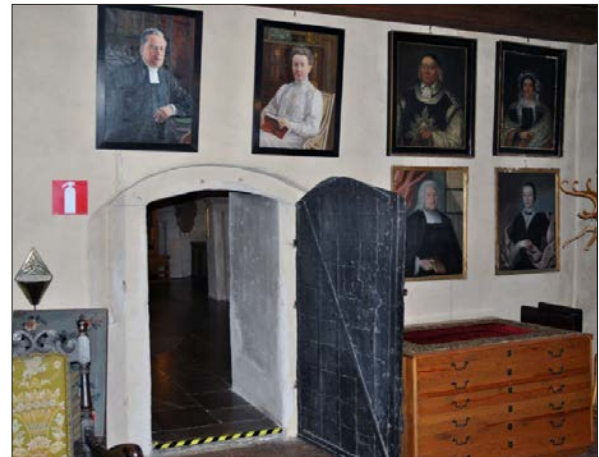
Sakristians väggar var ojämnt nedsmutsade med partiella missfärgningar, som till synes verkar vara spår efter ett tidigare vattenläckage. Troligtvis har väggarna tidigare varit målade med en KC-färg alternativt silikatfärg, i en mörkare och gulare ton än kulören i långhuset. Inventarierna var också de i stort behov av dammsugning och mögelsanering. Värst var de ytor som stått mot sakristians ytterväggar. Då ett nytt textilskåp ska rymmas väster om ingången behöver tavlorna placeras om.

11 Sakristians tavlor så som de tidigare var placerade ovan det gamla textilskåpet. (Slm D2014-584).

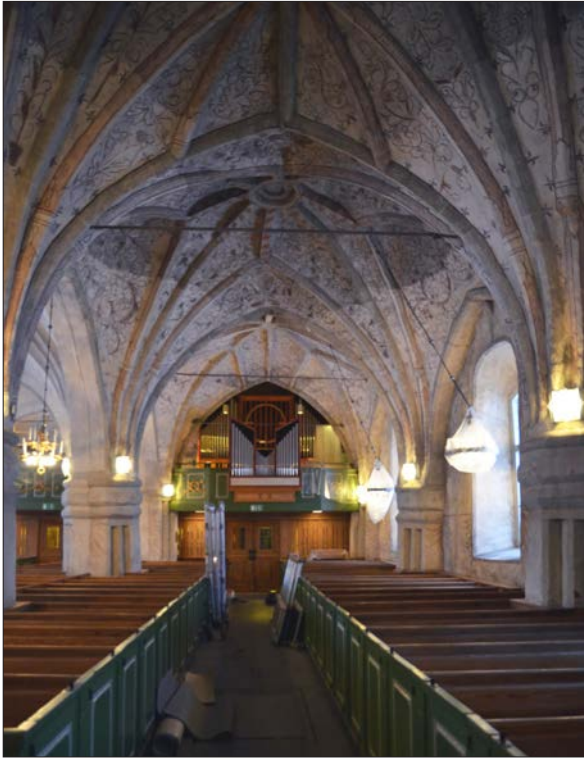
19 Valv i söder under rengöring. Valvhjässorna har ännu inte rengjorts. (Slm D2014-591).

Mindre krympsprickor blev inte längre synliga efter rengöringen och lagades därför inte. Hål i putsen samt större sprickor och putsbom lagades med injekterad kalkputs.

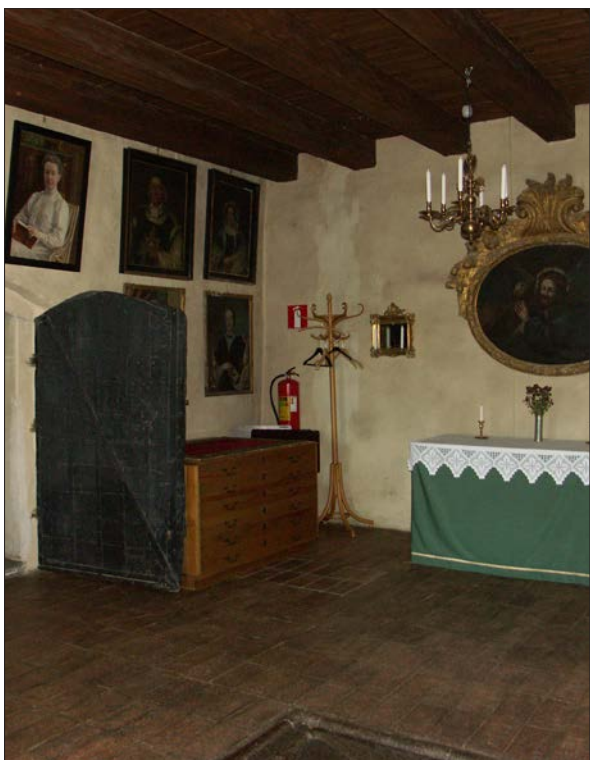
30 Sakristian sett från nordostlig riktning före åtgärder, 20060913. Fotograf okänd (Slm D2014-602).

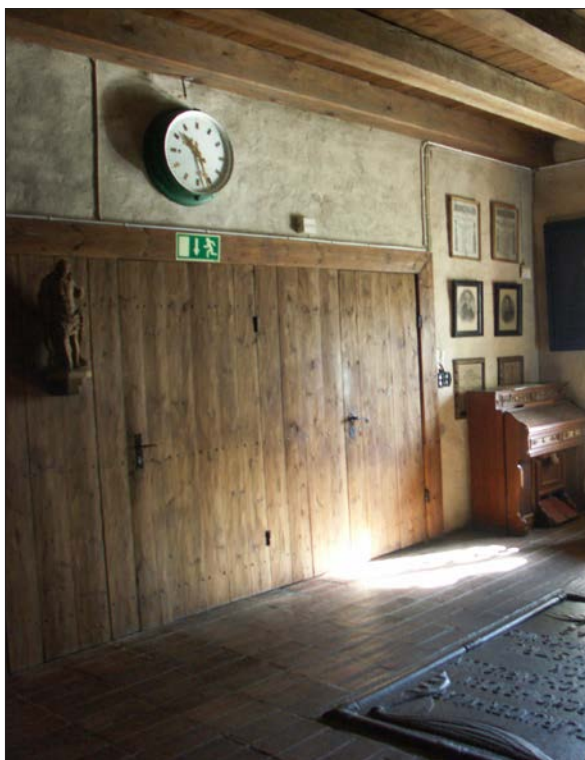
31 Sakristians norra vägg före åtgärder, 20060913. Fotograf okänd (Slm D2014-603).

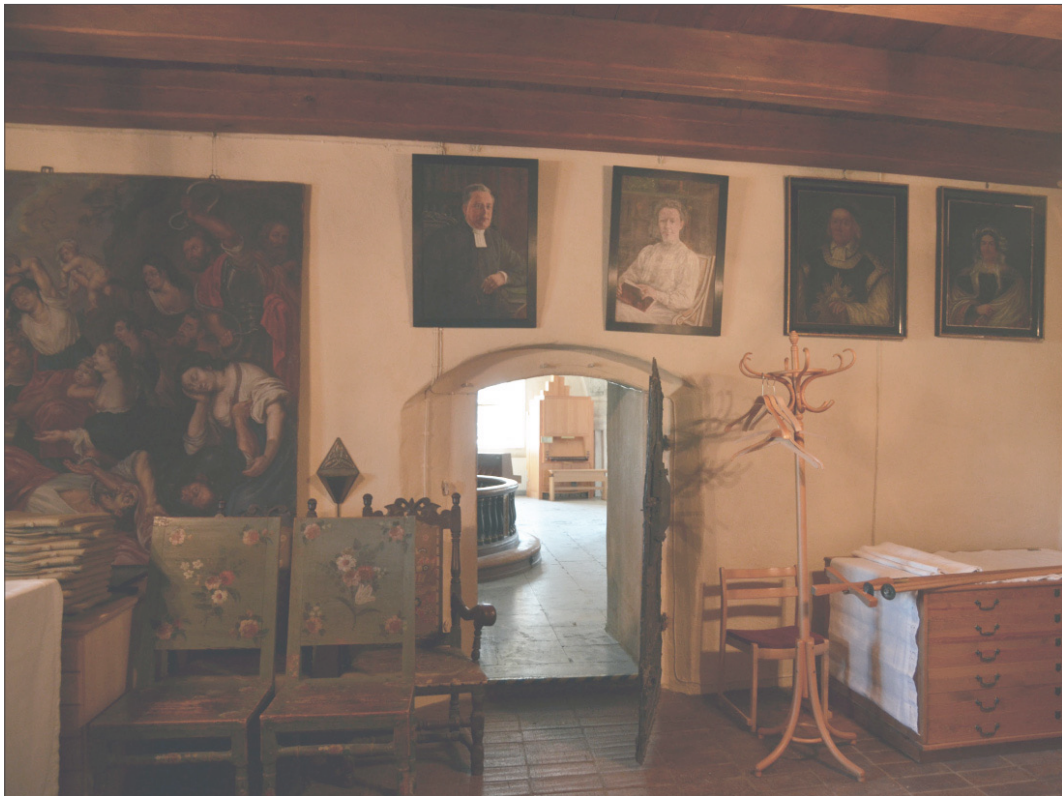
32 *Tavlornas nya placering efter åtgärder. Nu finns utrymme för ett högre textilskåp. (Slm D2014-604).*

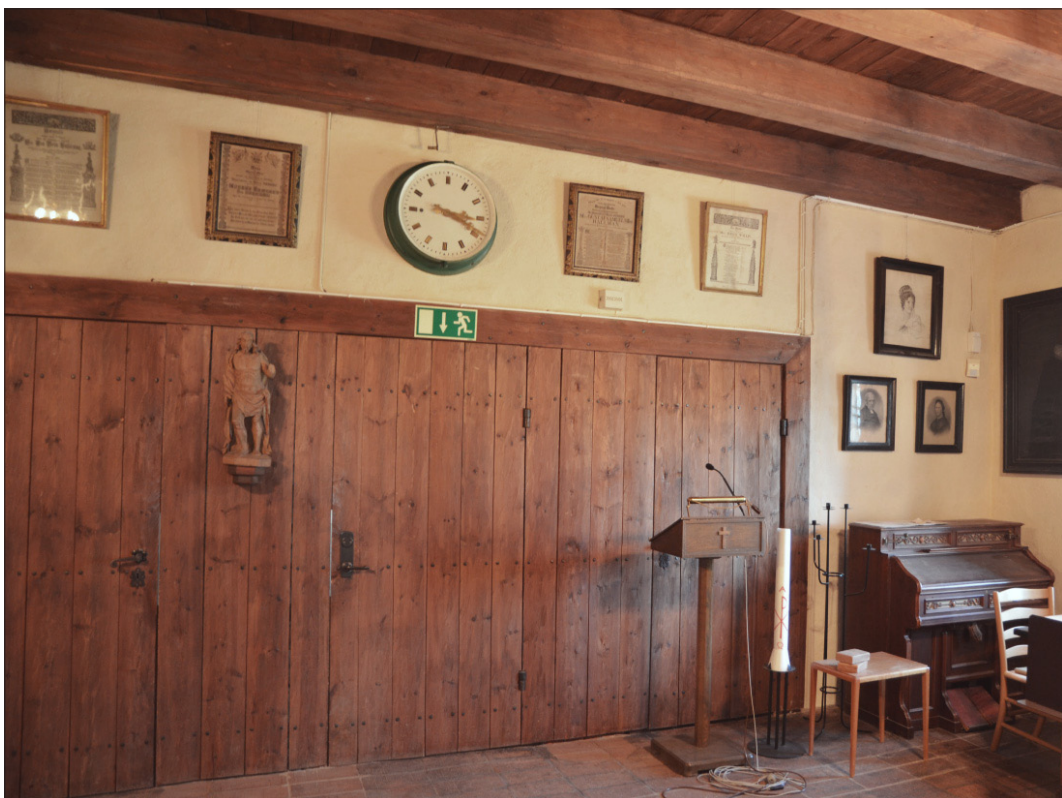
33 *Sakristians norra vägg. Kopparstickens nya placeringar. Tavlorna hängdes luftigare än tidigare. Den lilla tramporgelns baksida blev rengjord och mögelsanerad. (Slm D2014-605).*
