Turkiska paviljongen

Beckershovs herrgård, Östra Vingåkers socken, Katrineholms kommun,
Södermanlands län

Antikvarisk slutbesiktning

Exteriör renovering och interiör konservering

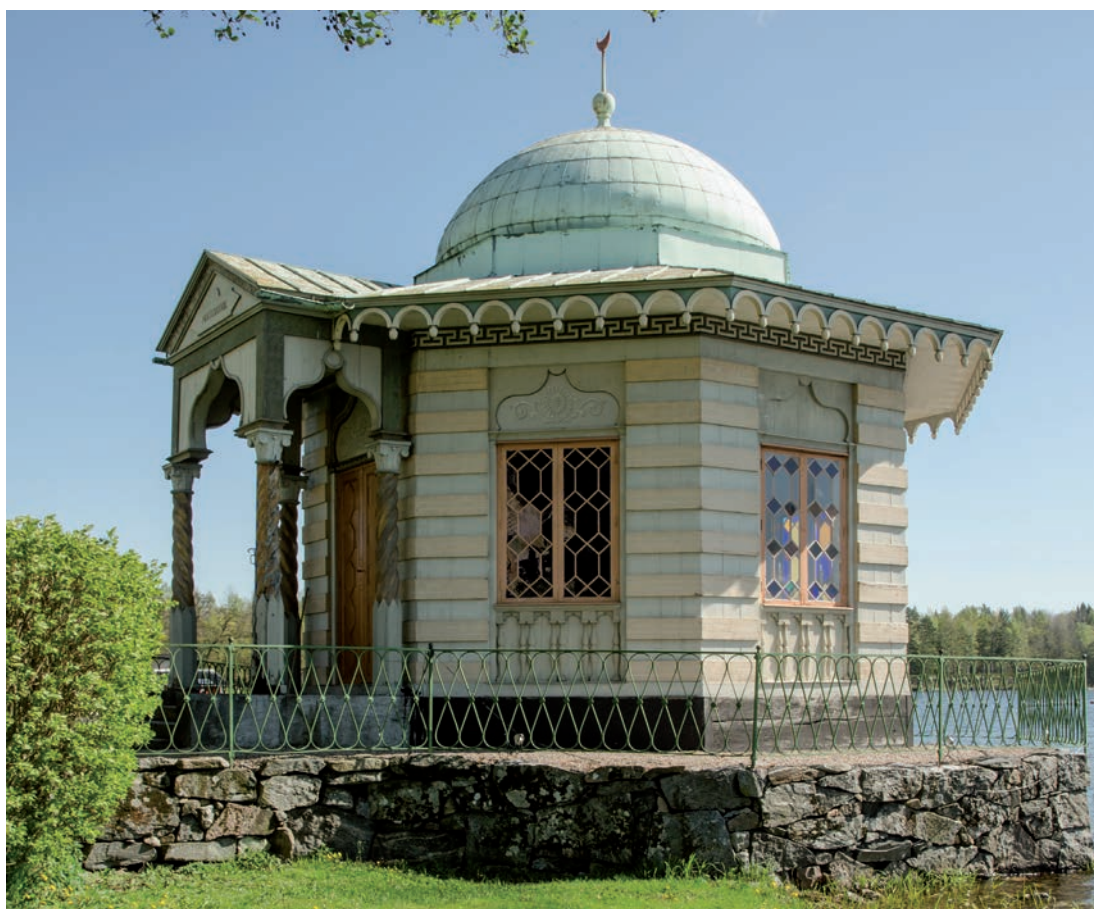
Turkiska paviljongen sedd från väster före utvändig restaurering 2015-05-06. Lusthuset har fortfarande kvar sin tidigare färgsättning och spiralkolonnerna är ännu inte åtgärdade. Två av de främre har dock monterats ned. Foto: David Hansson (SLM D2018-0628)

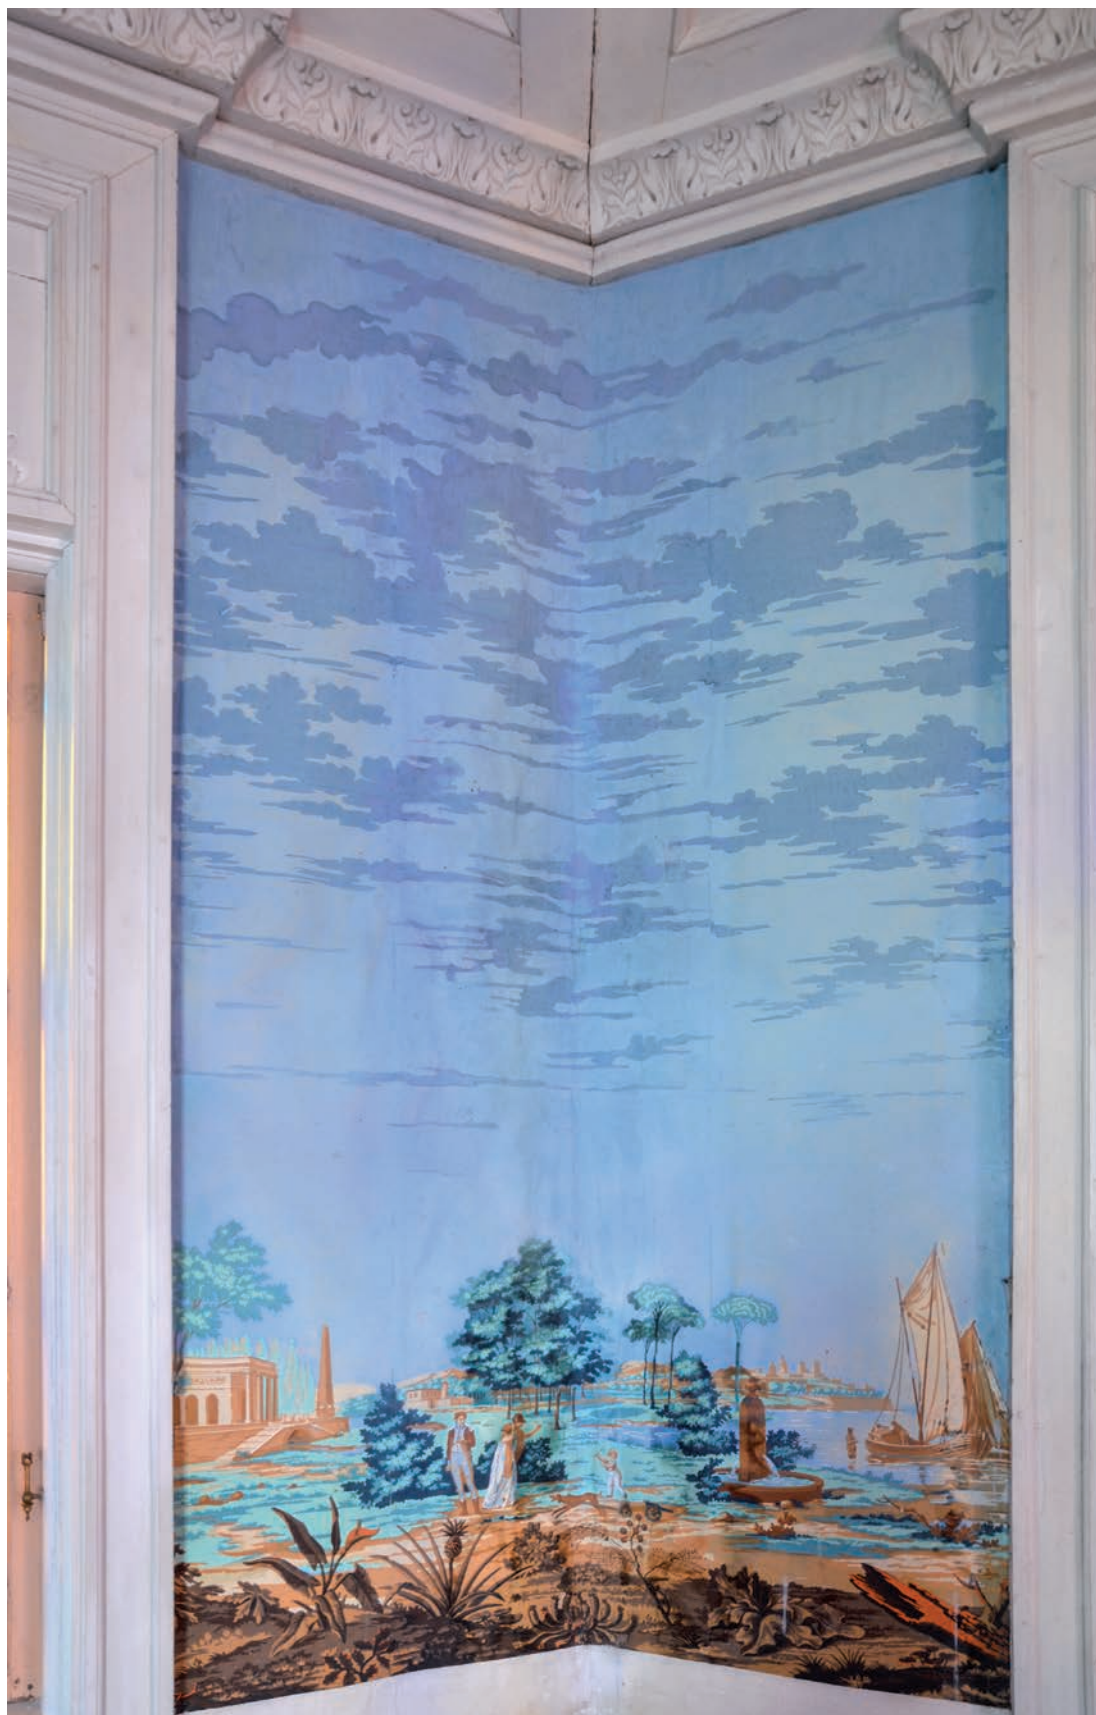
Paviljongens väggar är klädda med en exklusiv limfärgstryckt panoramatapet med romerskt landskapmotiv. Tapeten är sannolikt tillverkad i Frankrike under tidigt 1800-tal. Bilden är tagen efter slutförd konservering. Foto: Emelie Mattsson (SLM D2018-0629)

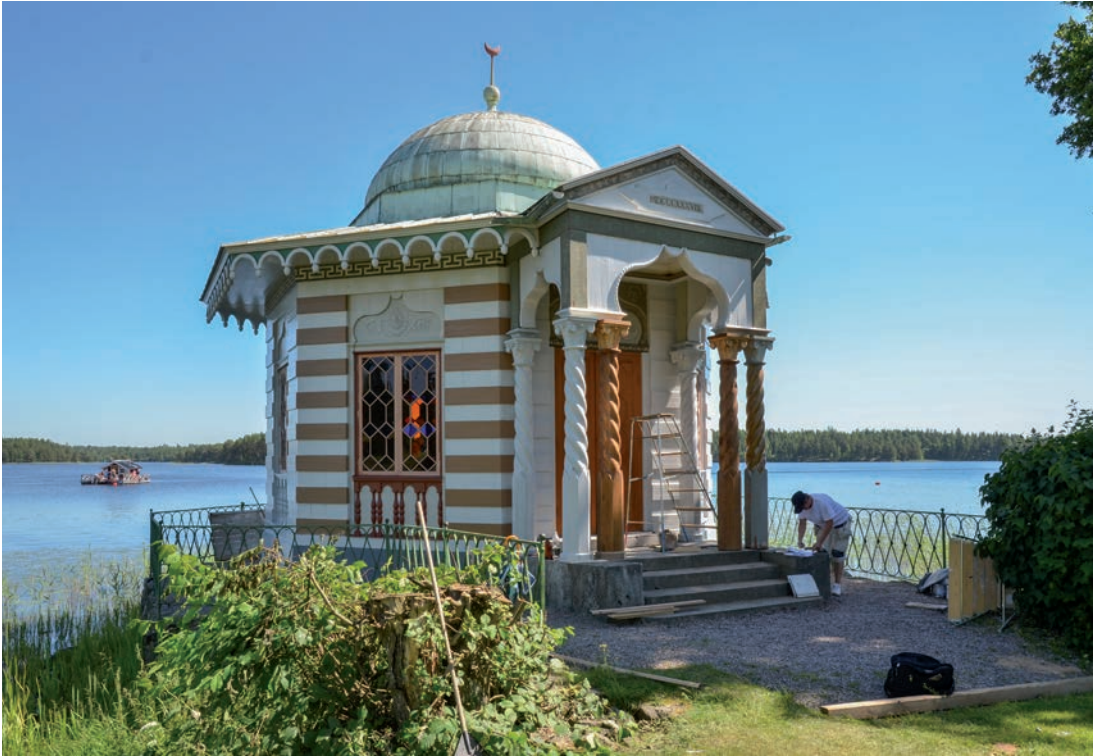
Turkiska paviljongen under målningsarbeten 2015-07-02. De nya kolonnerna har satts på plats, men är ännu inte målade. De tegelrusticerade väggfälten är här målade. Foto: Emelie Mattsson (SLM D2018-0638)
