Ekotemplet i Stavsjö

Kila socken, Nyköpings kommun,
Södermanlands län

Plåtlagning, trälagning, måleri
Antikvarisk kontroll

Hugo Larsson

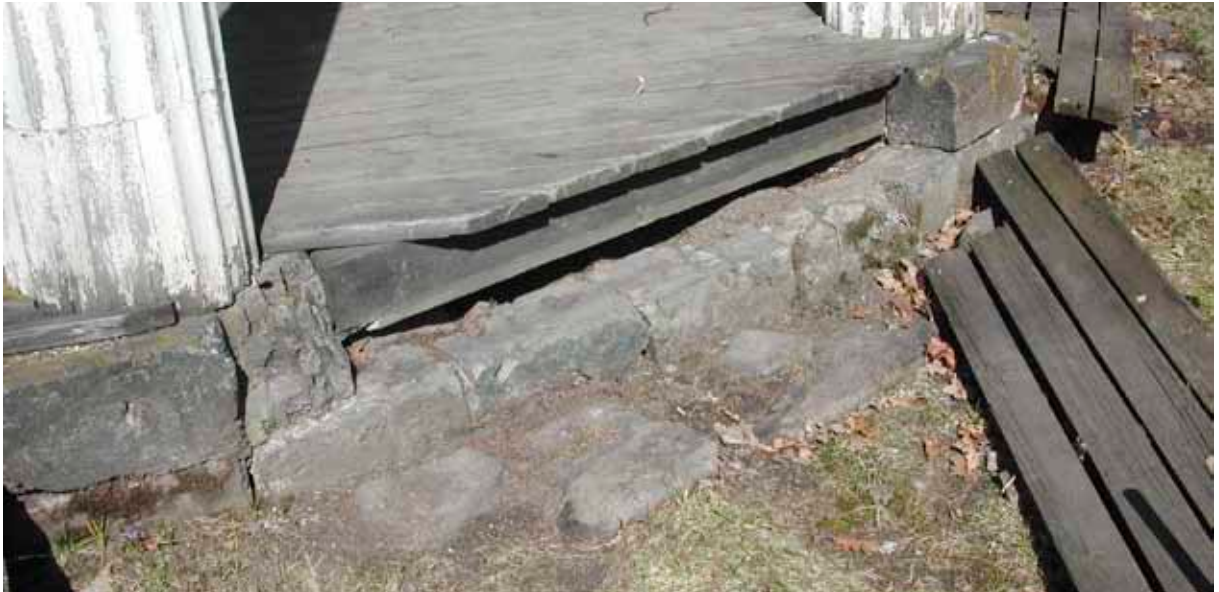
Figur 7. Kolonnerna är grundlagda med kalkbrukssatta slaggstensblock i två skift. Det undre skiftet löper ut i en syllstensrad som i dagsläget utgör upplag för trappstegen runt templet. Ursprungligen bör det ha utgjort upplag för ett trägolv som i ytterkant bör ha följt templets rundade form bättre än vad dagens golv gör.

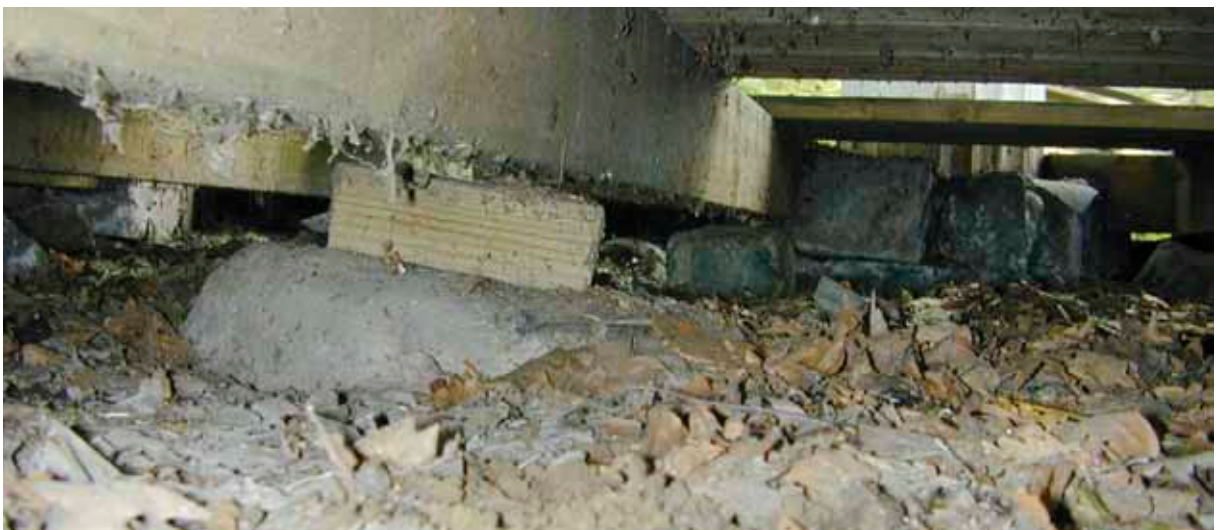
Figur 8. Bjälklaget till golvet är grundlagt på naturstenar vilka sannolikt utgjort upplag även för det äldre och kanske ursprungliga bjälklaget som fanns före det att golvet förhöjdes och förnyades vid 1900-talets mitt.

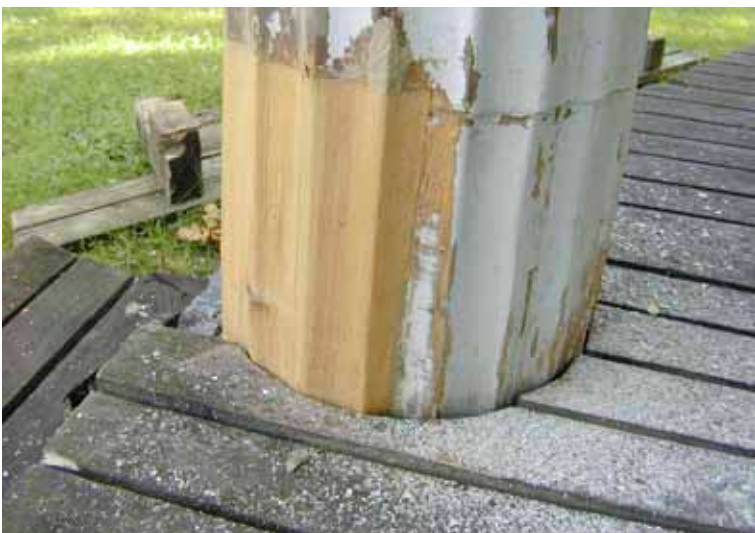
Figur 10. I samband med omläggning av golvet vid 1900-talets mitt, förhöjdes golvet så att golvbrädorna till skillnad mot tidigare, ligger upplagda på fundamentet till kolonnerna. Lagningen t.v. är utförd av Bengt Berglund (se s.17). Den övermålad lagningen på t.h i bild på kolonnnsen är utförd under 1950-talet.

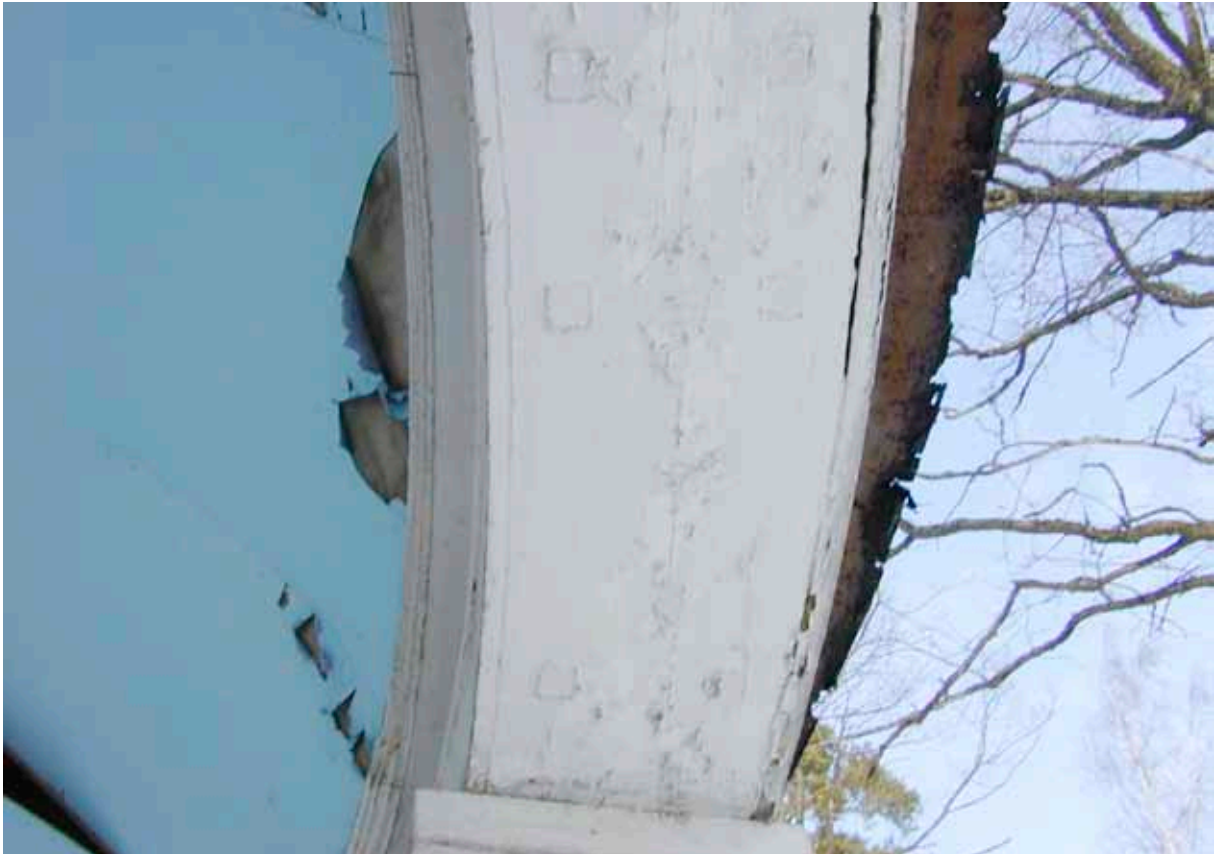
Figur 15. Brädinklädnaden av entablementets undersida har tappats fast med entablementet med kraftiga tappar. Konstruktionen är överdriven om det enda syftet är att fästa de aktuella brädorna. Tapparna bör ha en vidare funktion i entablementets konstruktion. Vilken funktion och i såfall hur denna konstruktion ser ut har ej varit möjlig att utröna inom ramen för detta projekt. I samband med ett eventuellt senare förnyande av templets innertak kan kanske saken utredas i samband med att entablementets ovansida friläggs.

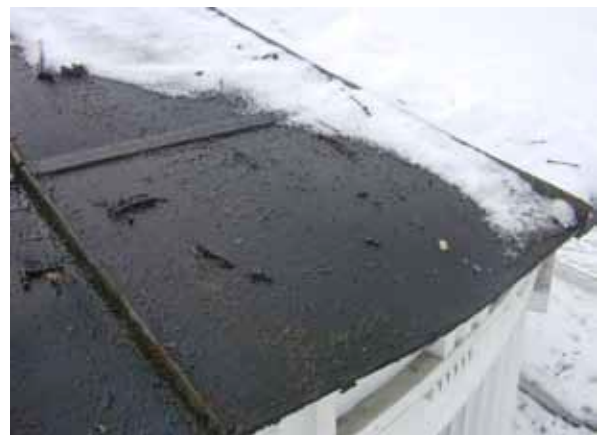
Yttertaket är utformat som en flack kon och täckt med enkelfalsad skivplåt (svartplåt). Plåttäckningen kan dateras till 1800-tal eller tidigare. Falsarna är 1,5-2 cm höga. Detta gäller såväl vertikala ståndfalsar som horisontella nedslagna falsar. Skivorna vid takfot är ca 43 cm höga och 54 cm breda vid takutsprånget (falsbredd inräknad). Varje skiva är konisk med tanke på takets form. Vid takutsprånget är skivkanterna raka samt omvikta runt kanten på ett språngbleck. Taket har stryks med tjära eller beck tidigare. Under 1960-talet ströks taket dessutom med bronsfärg av vilken fragment finns kvar på takplåten samt något mer heltäckande partier är bevarade på språngbleckens

Figur 16. Yttertaket är täckt med enkelfalsade ogalvade järnplåtsskivor. Denna typ av taktäckning blir allt mer sällsynt.

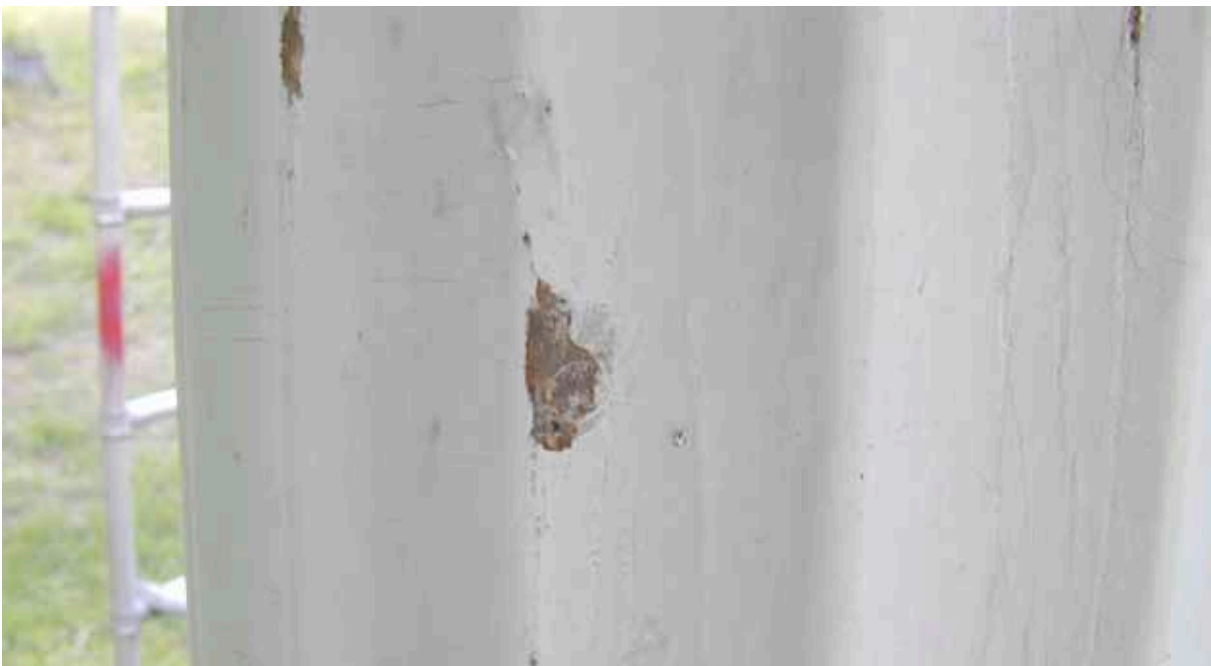
Figur 18. Under ett antal förlager som likt den befintliga kulören har varit vit återfanns ett par lager med avvikande kulör. Det understa lagret bedömdes vara utfört i Grön umbra.

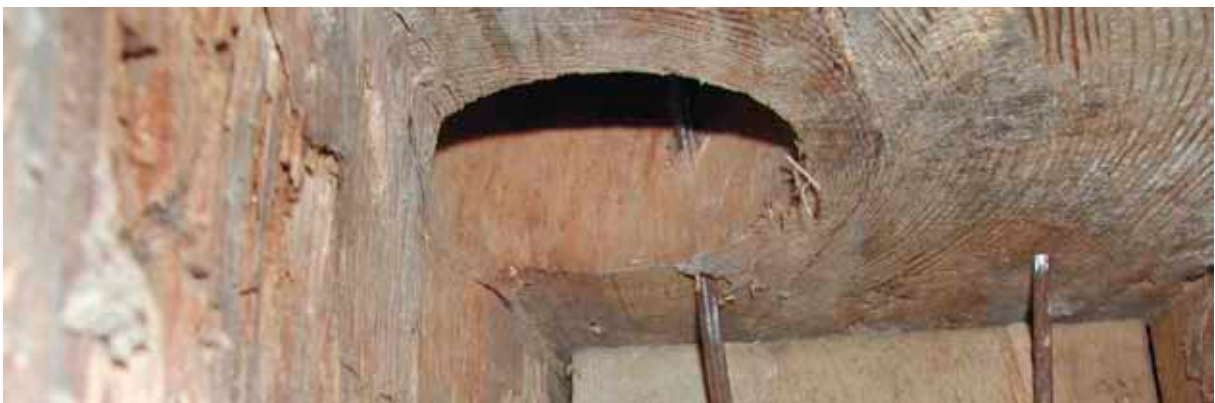
Under båda trälagningsstaperna kunde det konstateras att varje kolonn ursprungligen är tillverkad i ett stycke ur en trästam. Timret i kolonnerna har urborrad kärna från undersidan intill någon meter upp från basen. Borrhålen som uppskattningsvis är cirka 5 cm i diameter förefaller således ej vara fullföljda längs hela stocken. Ett tänkbart syfte med borrhålen kan ha varit att erhålla en jämn krympning av virket i ämnet till kolonnerna i samband med torkning efter fällning av timret. Stocken torkar såväl inifrån som utifrån och träet ges ökad möjlighet till rörlighet utan att spricka då kärnan försvinner. Risken för märgsprickor kan på detta sätt ha reducerats.

Figur 35. Kolonnernas timmerkärnor är borrade. Sannolikt har detta skett för att reducera risken för märgsprickor.

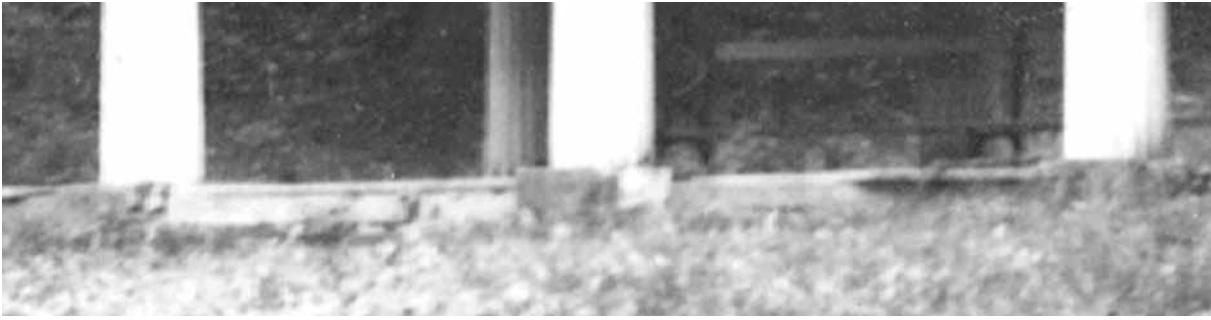
Figur 36. Utsnitt från fig. 1. Det äldre golvet låg lägre än det nuvarande vilket som bilden visar innebär att ovan- delen på fundamenten till kolonnerna tidigare var frilagda. Detta foto liksom bevarad grundläggning till bjälklaget för golvet gör att den tidigare golvnivån liksom golvbrädernas ungefärliga tjocklek kan fastställas (se även fig 7 och 8, sid. 9). Ännu har dock ej foton påträffats som visar hur golvet var lagt. (utsnitt av foto, fig. 1 på sid. 5).

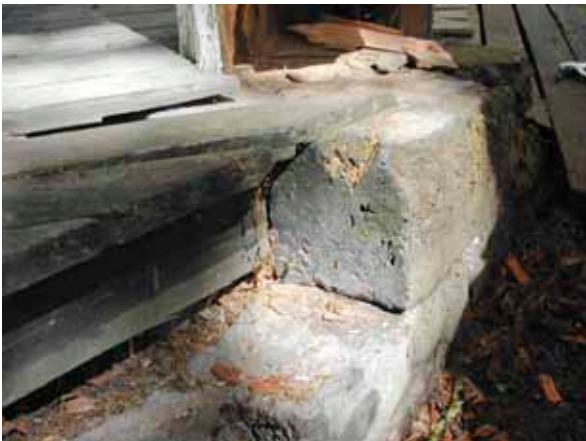
friläggning av fundament i samband med lagning av kolonnbas, kunde det konstateras att ett skift grundläggningsstenar i form av gjutna slaggstensblock ligger i bågform mellan respektive kolonnfundament. Detta indikerar att golvet även ursprungligen har utgjorts av plank, samt att golvet har varit rundat i ytterkant och därmed följt byggnadens form bättre än vad det nuvarande golvet gör. Vid uppförstoring av ett foto från tidigt 1900-tal, föreställande templet från sjösidan kan konstateras att golvet vid denna tid satt i ett lägre läge. Sannolikt låg det an mot den påträffade slaggstensgrundläggningen. Kolonnernas fundament var synliga eftersom golvet låg lägre än idag. Med all sannolikhet har golvplanken varierat något i bredd samt varit kilsågade. Golvet kragade ut något i förhållande till grundläggningen och det förefaller som att det kan ha varit försett med frisbräda. Huruvida golvet sedan har legat i segmentform där golvplankens riktning bestämts av den cirkulära planformens tangent mitt emellan två kolonner eller om plankorna legat i en enda riktning är oklart. Ur rent estetisk synvinkel skulle segmentalternativet vara att föredra eftersom det bättre följer byggnadens form samt bättre harmonierar med innertaket, vilket likaledes är monterat i segmentform. Det krävs klarhet om tidigare faktiska förhållanden i denna fråga för att kunna motivera en rekonstruktion av golvet utifrån antikvarisk synvinkel. Dyker ytterligare foton upp som visar golvytan före dess omläggning kan saken komma i ett annat läge.

Figur 37. Det gamla golvupplaget i fasadliv fungerar nu som upplag för trappstegen runt templet. Det förhöjda partiet på bilden tillhör fundamentet till en av kolonnerna.

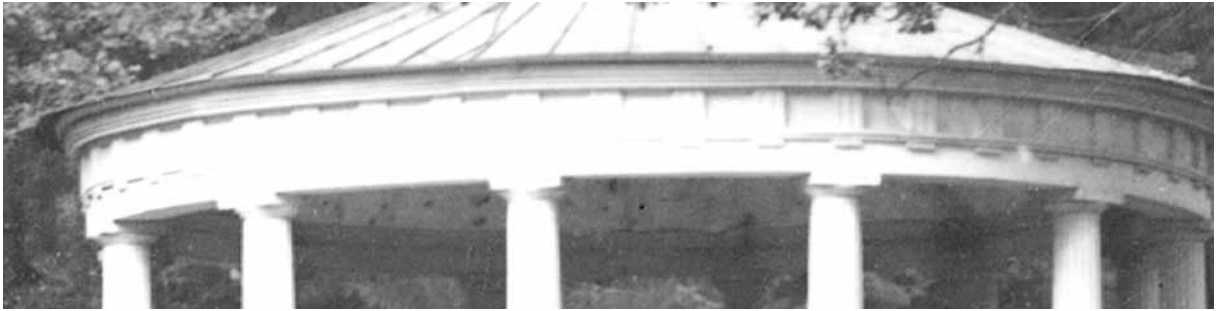
Figur 38. Det innertak templet hade vid 1900-talets början skymtar på fotot. Taket är målat i en ljus kulör. De mörka fläckarna kan möjligen tolkas som färgflagor eller revor i en vävspänd yta. Takets i så fall dåliga skick vid denna tidpunkt indikerar att det vid fototillfället kan vara relativt gammalt. Det är därmed inte osannolikt att man skymtar det ursprungliga innertaket från sent 1700-tal på bilden. (utsnitt av fig. 1, sid 5).

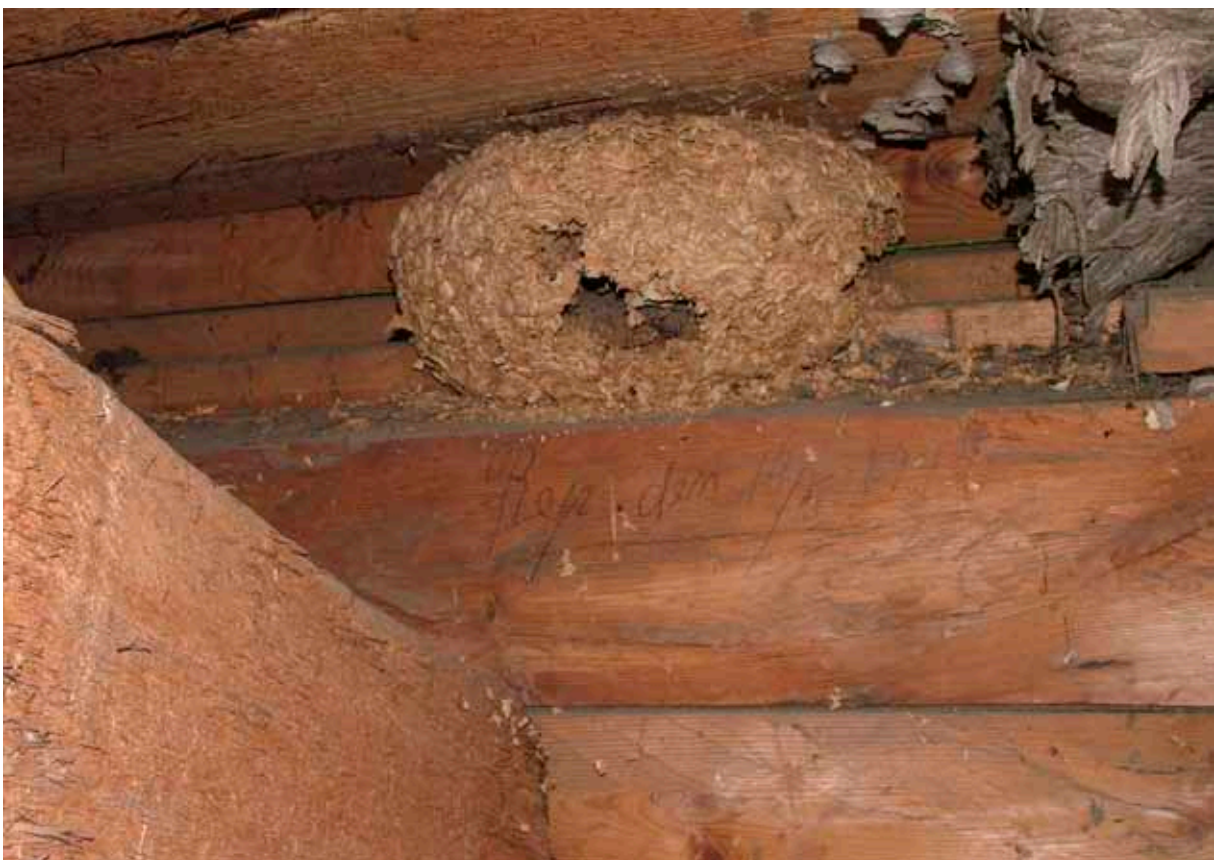
Figur 39. En inskription på hammarbandet till templet under innertakets skivtäckning daterar en reparation till 14 maj 1945. Detta bör vara tidpunkten för monteringen av masonitetaket. Bjälken i bildens nedre vänstra hörn utgör del av det välvda konstruktionsvirke varpå det ursprungliga vävspända taket var monterat. (Foto: Anita Lindqvist 2004)

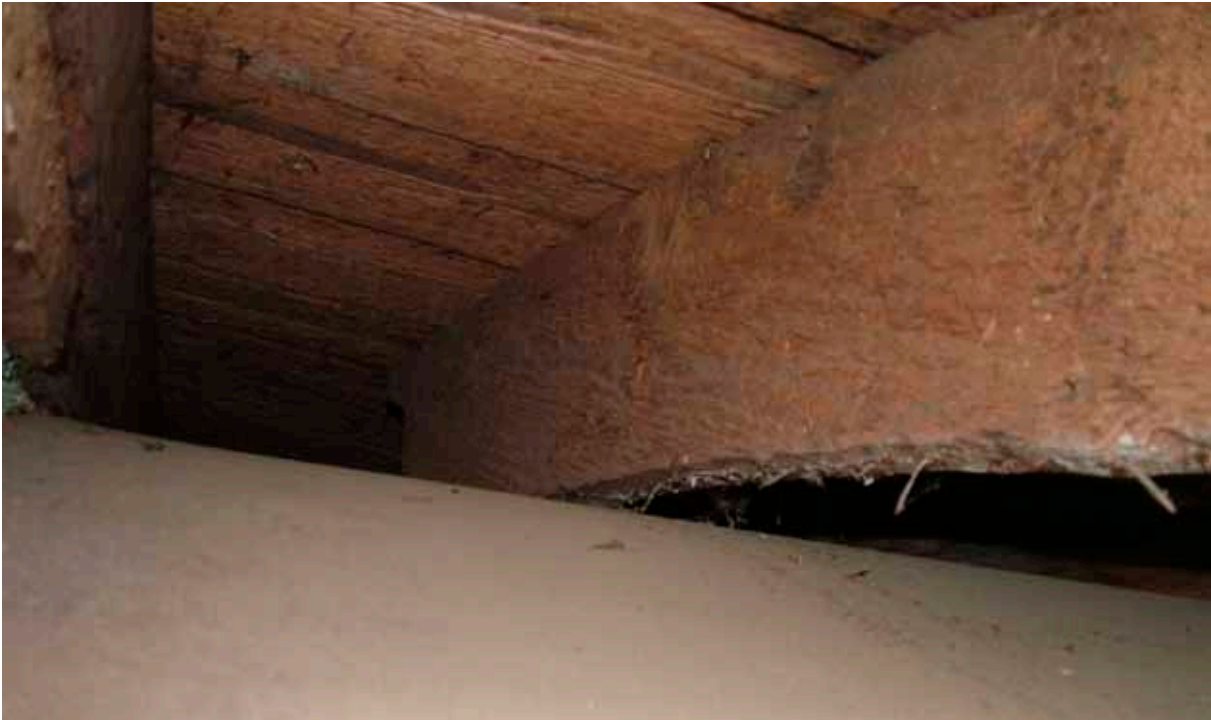
Figur 40. Den välvda regeln har ugjort spikunderlag till ursprungligt innertak. Masoniteskivtäckningen syns nedan i bild och plåttakets undertak av råplanade brädor syns i ovankant. (Foto: Anita Lindqvist, 2004)

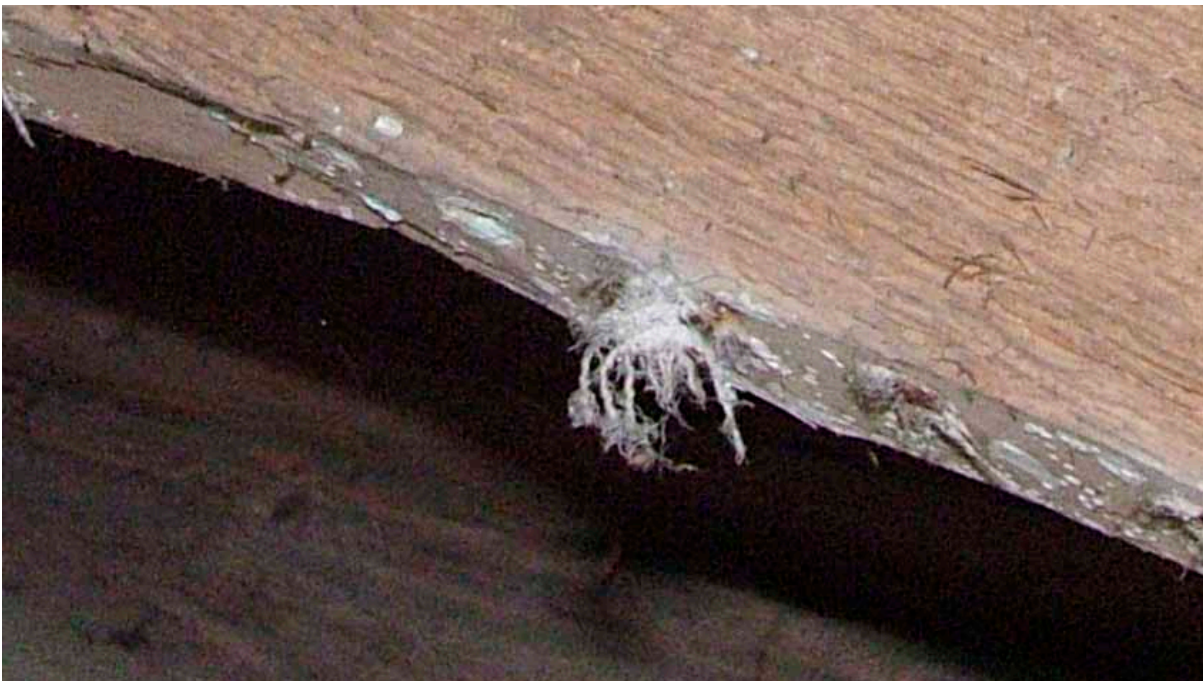
Figur 41. Textilludd, en rest av det tidigare vävspända taket. (Foto: Anita Lindqvist 2004)

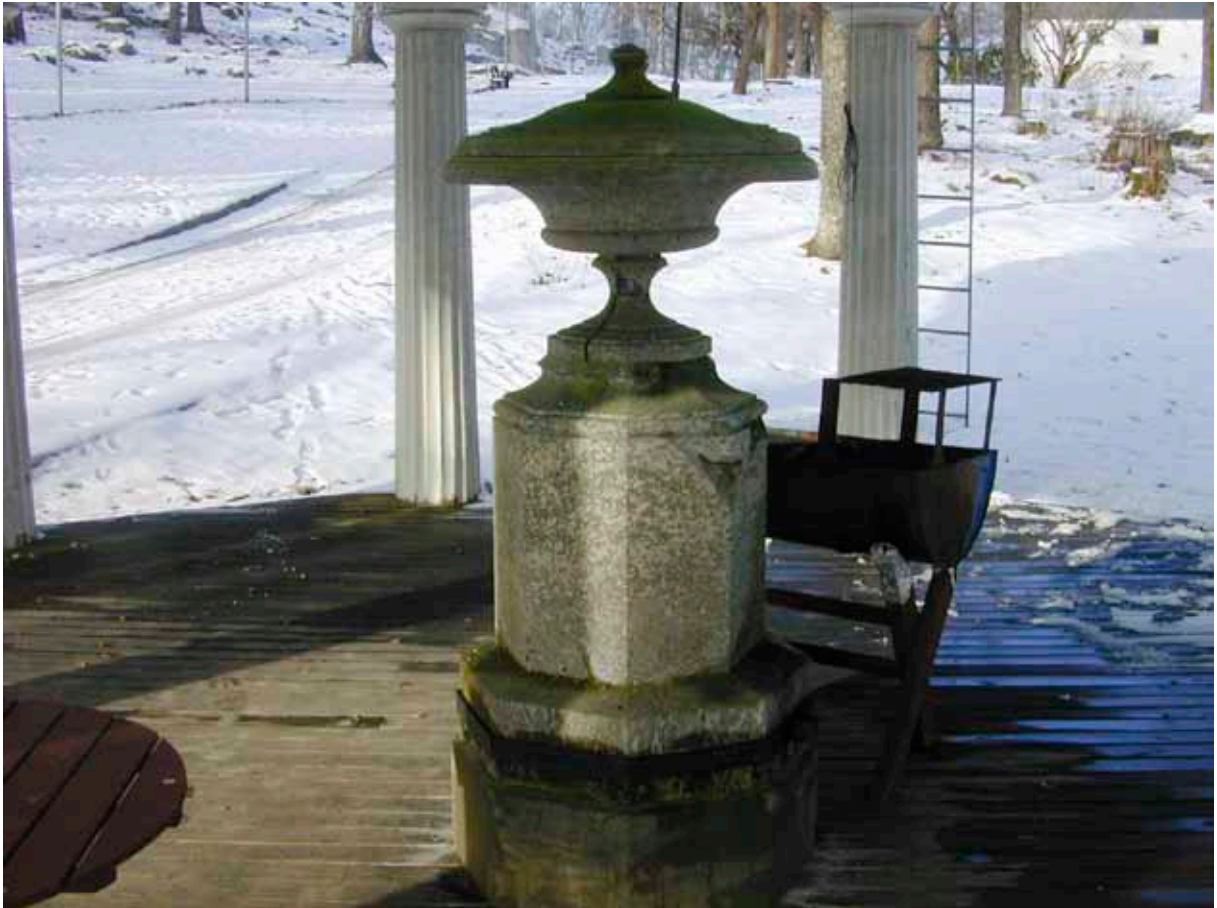
Figur 42. Urnan i kolmårdsmarmor har tidigare stått på rundeln framför den år 1915 nedbrunna bruksherrgården. Urnan vilar på ett betongfundament som är sekundärt i förhållande till golvet. Urnan har sprickor och är i behov av stenkonsivering om den ska flyttas till ett läge där den i högre grad utsätts för regn och snö.

En större spricka finns i urnans fot. Mekaniska skador, i form av genom stötar avspjälkade delar, förekommer även. Om urnan återges ett läge där den utsätts för regn och blötsnö kommer vatten att tränga in i sprickan, vilket kan förorsaka spjälkningsskador. Ska urnan flyttas bör sprickan därför lagas av stenkonservator. En stenkonservator bör även övervaka en eventuell flytt, samt ges tillfälle till en mer grundlig skadeinventering
