Sättersta kyrka

Sättersta socken, Nyköpings kommun,
Södermanlands län

Antikvarisk kontroll och dokumentation från
restaureringsarbeten 2003

Hugo Larsson

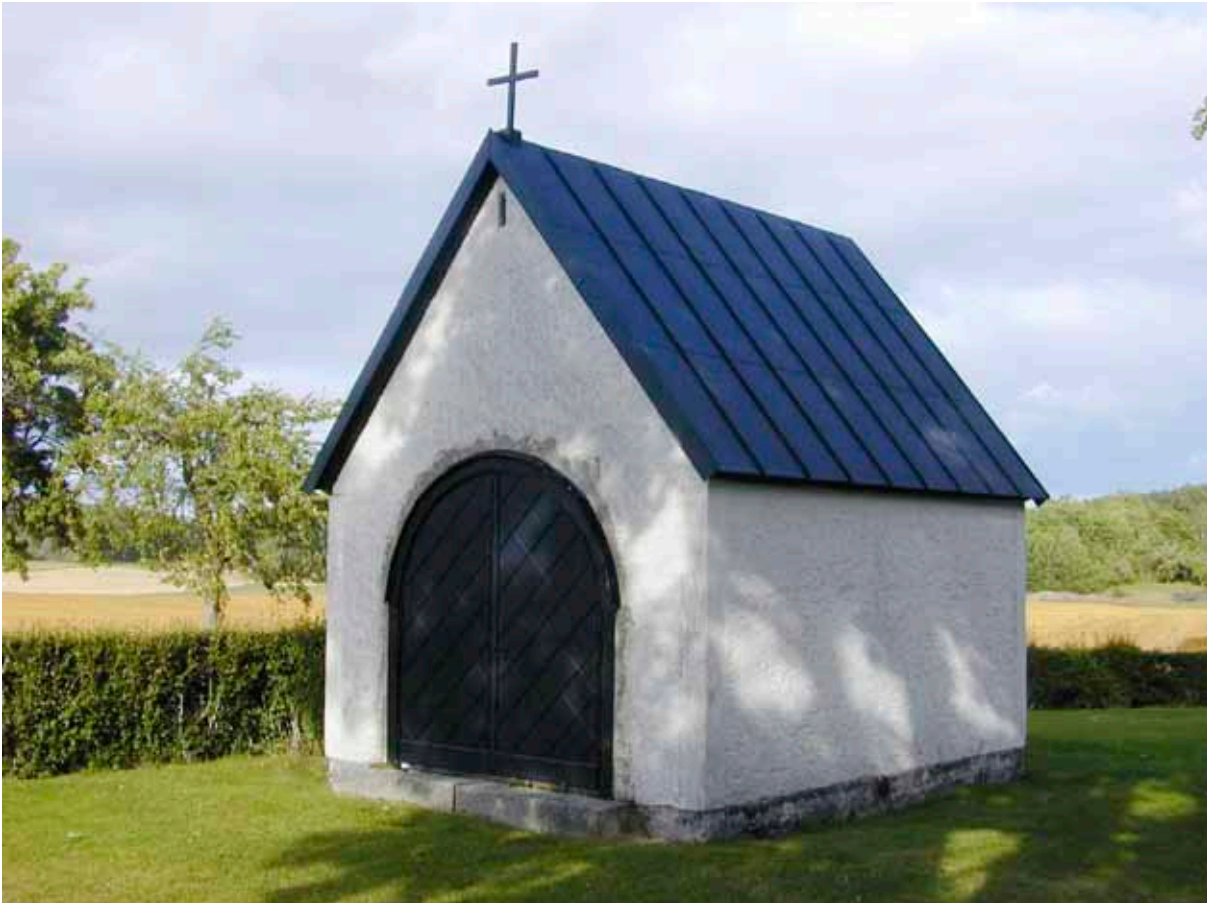
Figur 12. Gravkapellet från 1944. Foto taget inför putsagningsåtgärderna år 2003.

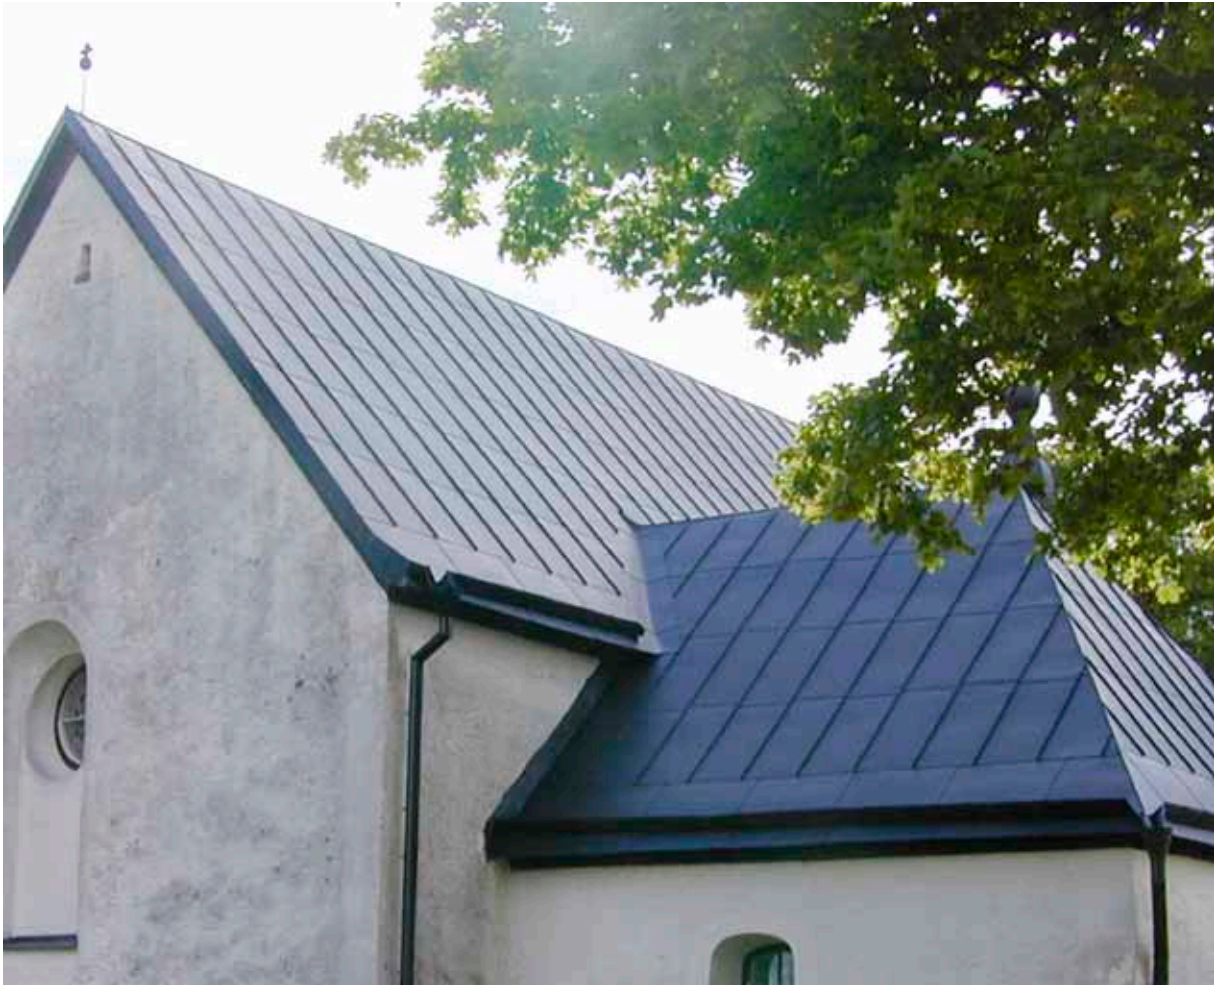
Figur 13. Plåttäckningen från år 1888 ersattes år 1999 med en ny plåttäckning.

Under 1999 lades kyrkans plåttak om varvid den enkelfälsade plåttäckningen från 1888 togs bort. Restaureringen omfattade även åtgärder på klockstapel.

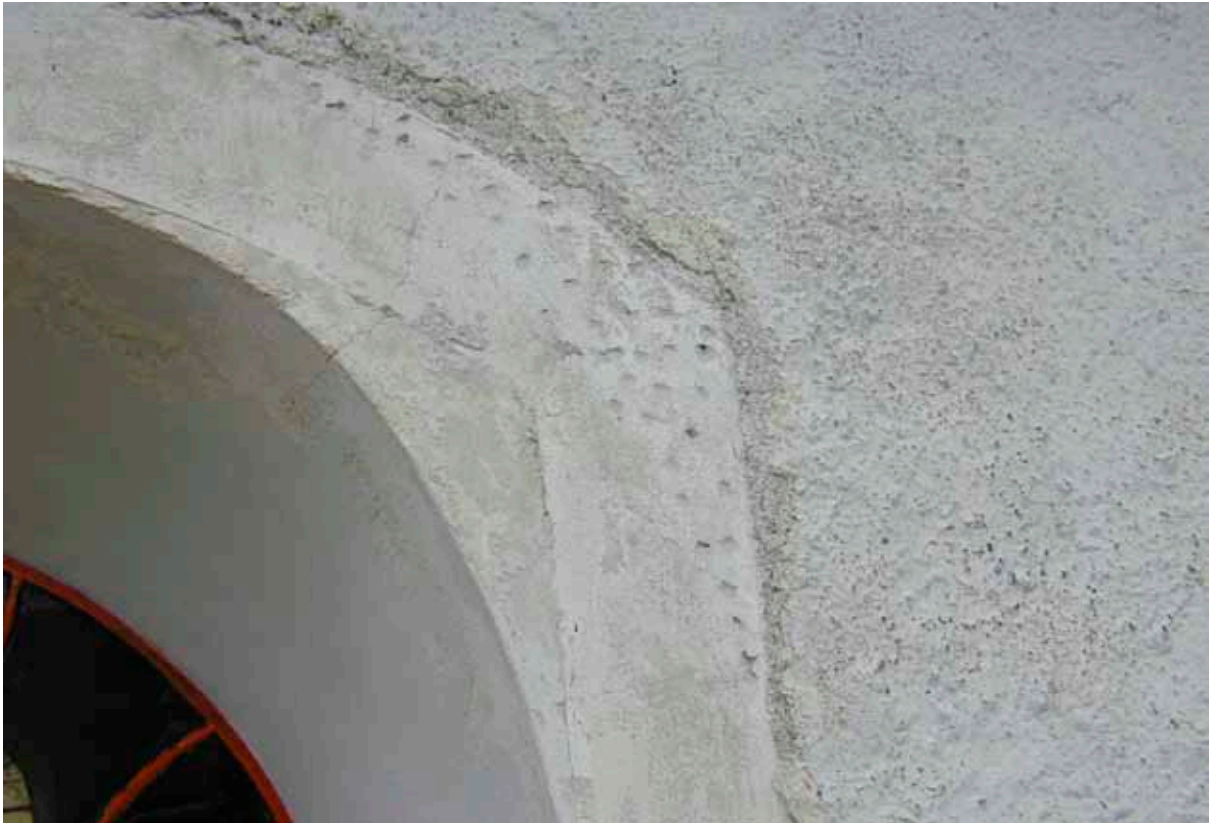
Figur 17. Långsidornas fönster har tidigare liksom västgaveln och sakristian haft stighbågiga fönster.

I samband med rengöring och nedknackning till fast underlag uppdagades att de idag rundbågiga fönstren på kyrkans södra sida respektive långhusets norrsida har haft ett stickbågigt utseende som varit snarlikt det för kyrkans fortfarande bevarade 1700-talsfönster på västgaveln respektive på sakristian. Den tidigare nischens omfattning har liksom idag varit slätputsad medan fasaden i övrigt har varit spritputsad. Denna upptäckt i kombination med det utförande som solbänksplåtar och träunderredet till dessa hade väcker frågan om vid vilken tidpunkt fönstren förstörats på kyrkan. Enligt gängse uppfattning har det skett år 1888. De uppdagade spåren ger dock starka indikationer på att fönstren som idag präglas av 1888 års byggnadsskede fått sin nuvarande storlek vid ett tidigare skede. De ger samtidigt en indikation på att spritputsningen av den ursprungligen slätputsade fasaden tillhör ett tidigare byggnadsskede än 1888 års ombyggnation. Spår av fasadputs kan observeras från sakristians vind. Fasaden utgjordes av vitmenad slätputs före det att sakristian uppfördes år 1731. Spritputs är alltså introducerat som ytskikt på kyrkans fasad någon gång under perioden 1731-1888.

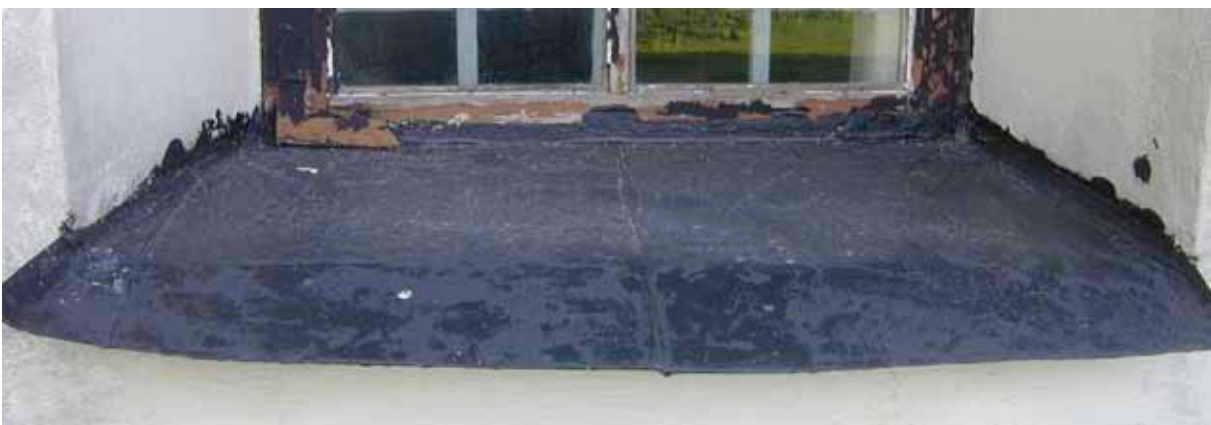
Figur 20. Den fortfarande intakta solbänken till sakristians östra fönster.

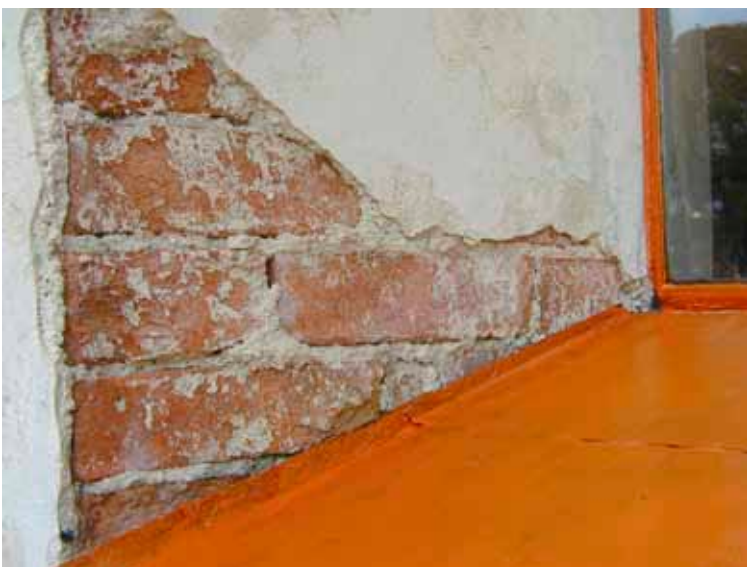
Figur 24. I samband med arbetet med solbänkarna frilades murverket i fönster-nischerna. Såväl sidor som underlag till solbänkarna är murat med handslaget kalksatt stortegele (mått ca 32 x 16 cm i plan). Detta tyder i likhet med solbänksplåtarnas utformning och uppdagandet av fönstrens tidigare stickbågiga form på att fönstren förstörats före år 1888 års restaurering. Bilden är tagen före det att plåtarna kliptes ner.

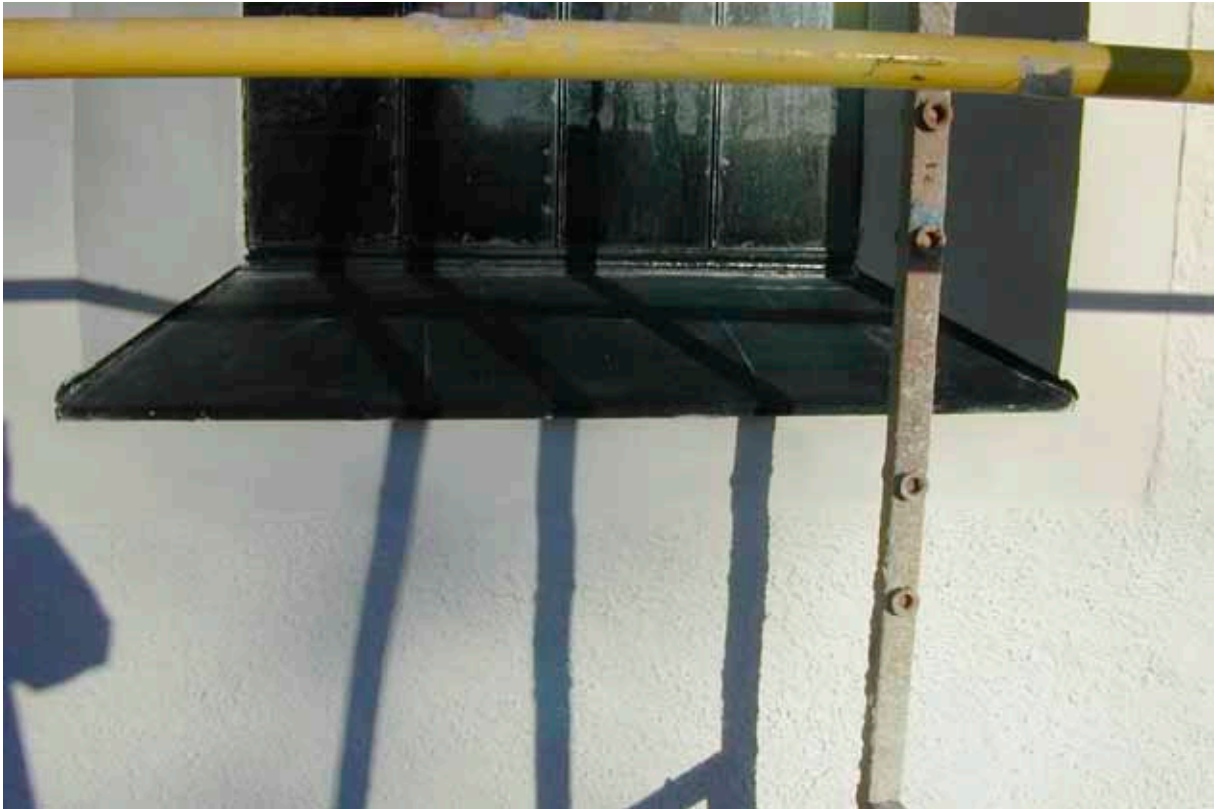
Figur 25. Långhusets gamla solbänksplåtar är bevarade men förändrade där de ansluter fönsternischens putsfasad.

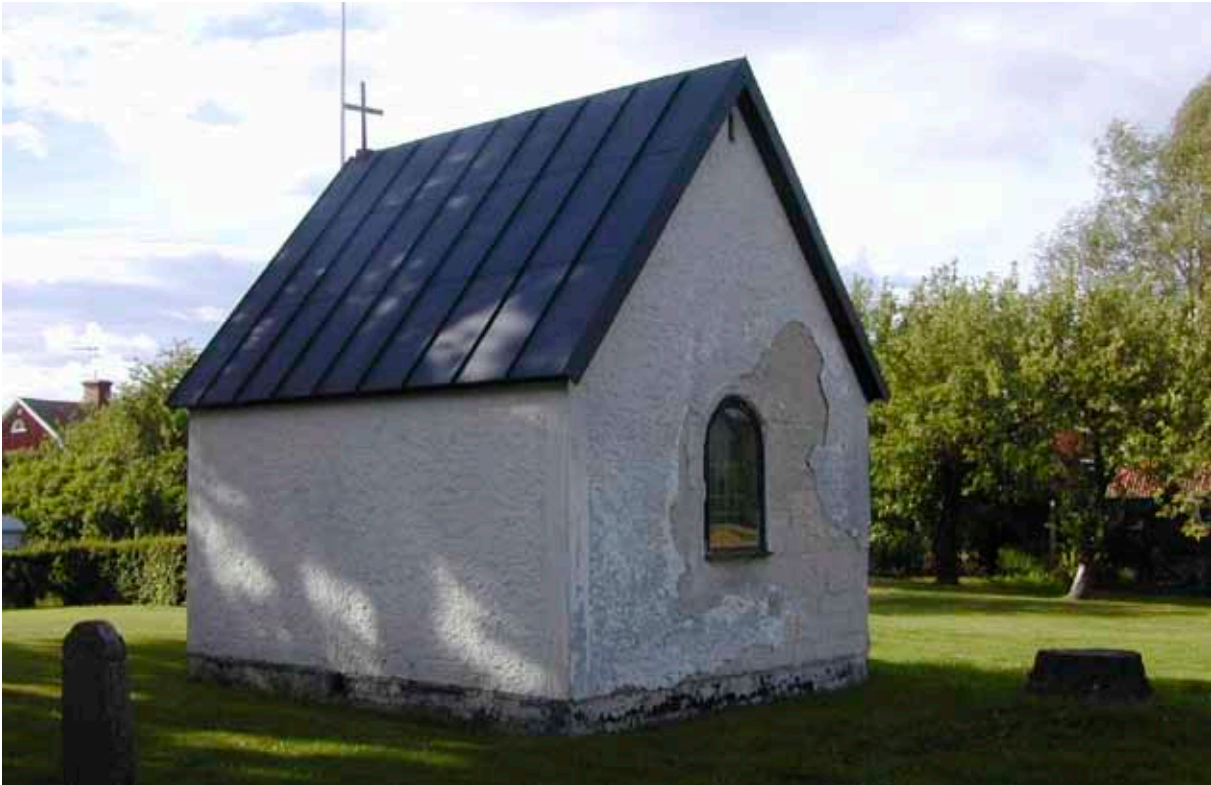
Figur 26. Bårhuset/gravkapellet före putslagning

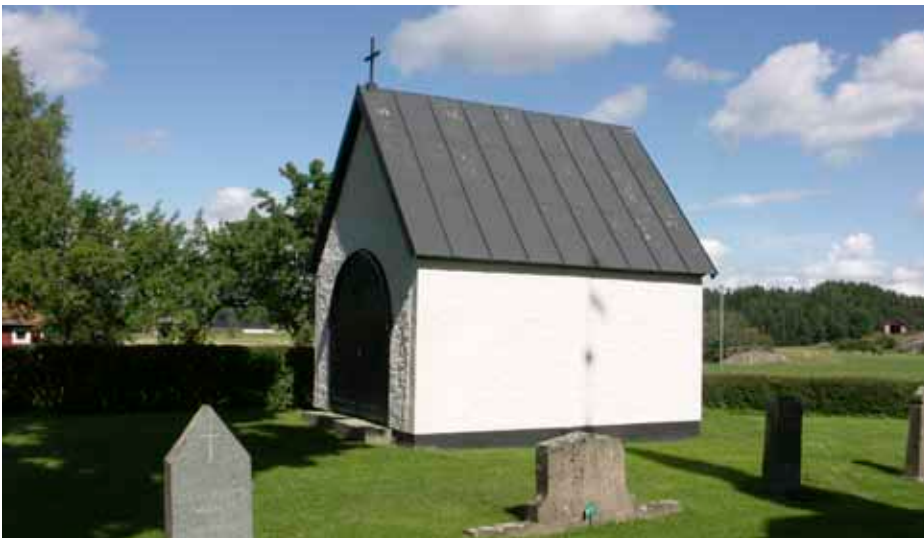
Figur 27. Bårhuset efter restaurering. (Foto 2005)

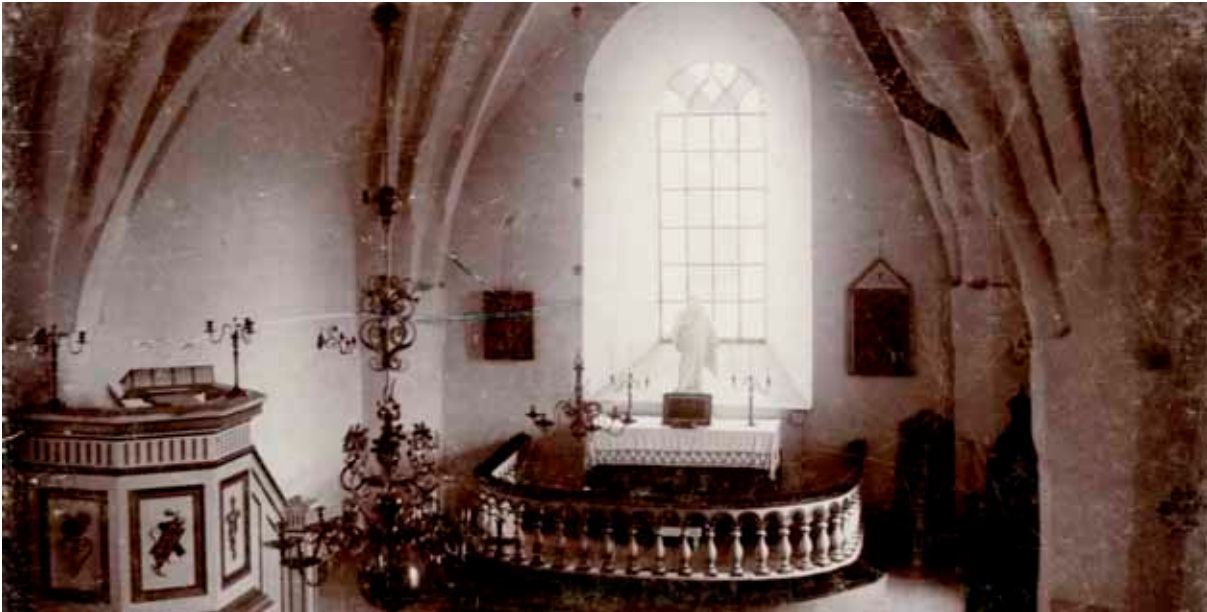
Figur 30. Kyrkans kor. Foto från perioden 1888-1935. Fuktproblemen i murverket förefaller ej ha uppkommit. Foto: Sörmlands museums arkiv.

En interiörbild i museets samlingar tagen mot koret någon gång före 1935 års restaurering visar att fuktrosorna på korväggarna då ännu ej uppstått. Ett motsvarande foto från ATA daterat 1908 visar (med förbehåll för bildens oskärpa) samma sak. Senare bilder från 1945, 1964, 1973 och 1980 uppvisar dock puts-skador som i läge ungefärligen motsvarar den nivå som rådde år 2001. Fuktproblemen i murverket är därmed sannolikt resultatet av en mindre lyckad teknisk lösning genomförd i samband med 1935 års restaurering.

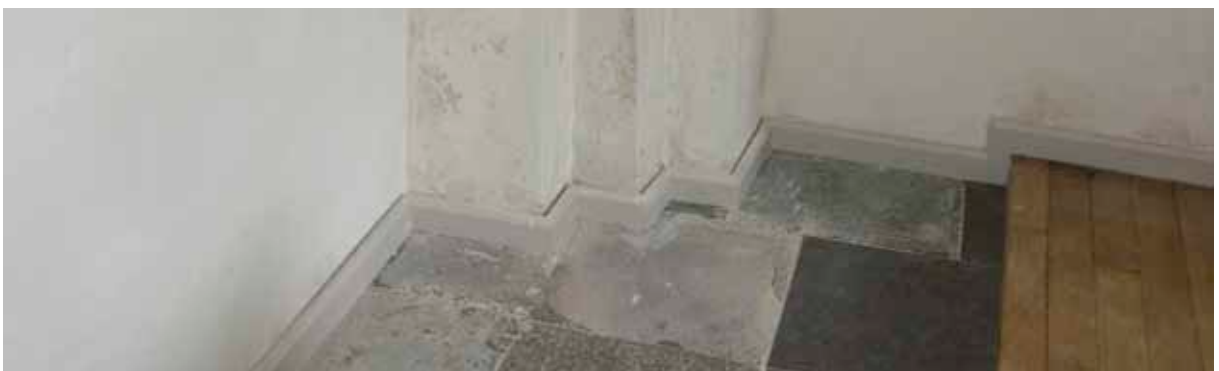
Figur 35. Golv och golvlist färdigt

Befintligt kalkstengolv återanvändes med smärre komplettering. Golvet lades direkt på singelbädden och en luftspalt tillskapades längs väggarna för att möjliggöra avdunstning av markfukt.

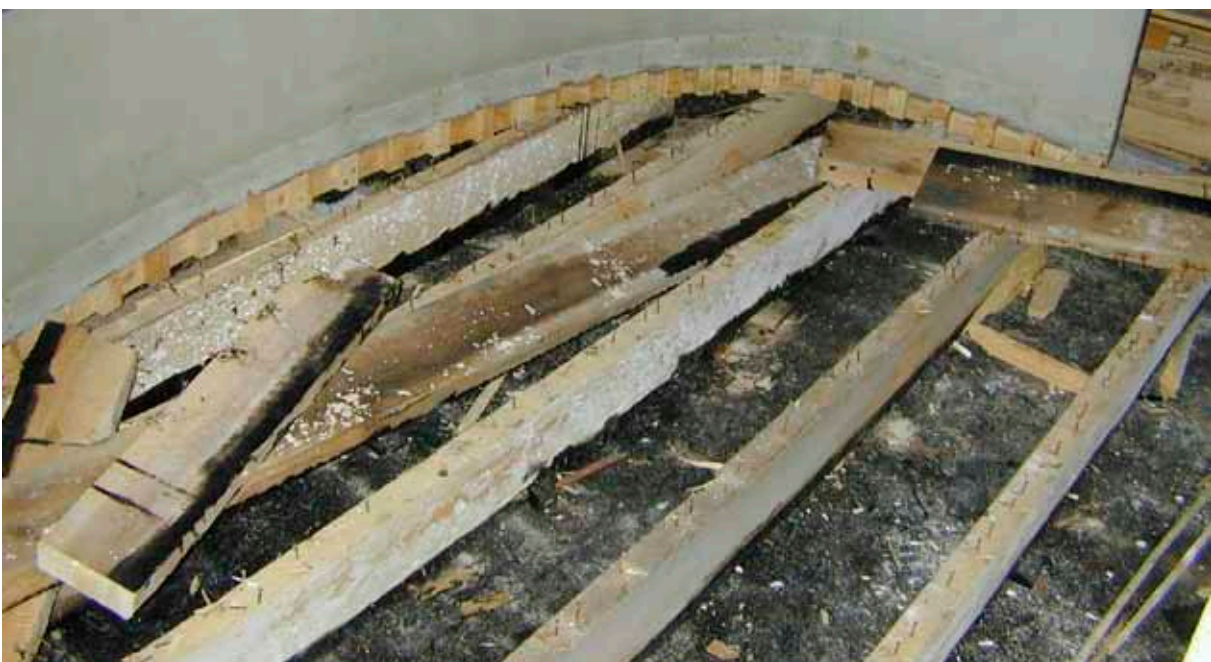
Figur 37. 1935 års golv demonterat.

kallasfaltbeläggning som påförts det underliggande tegelgolvet hackades upp i ytan så att en mängd avskrapade ytor i beläggningen ska möjliggöra fuktvandring. 1935 års golvbeläggning var tänkt att läggas tillbaka. Slutligen monterades dock istället ett nytt spontat grangolv med snarlikt befintligt utförande. Bjälklaget till det nya golvet luftades genom att det lades med en viss distans i anslutning mot altarbordet respektive korets östvägg. Timmerman Björn Björkkvist, Nyköping var utförare av detta arbete.

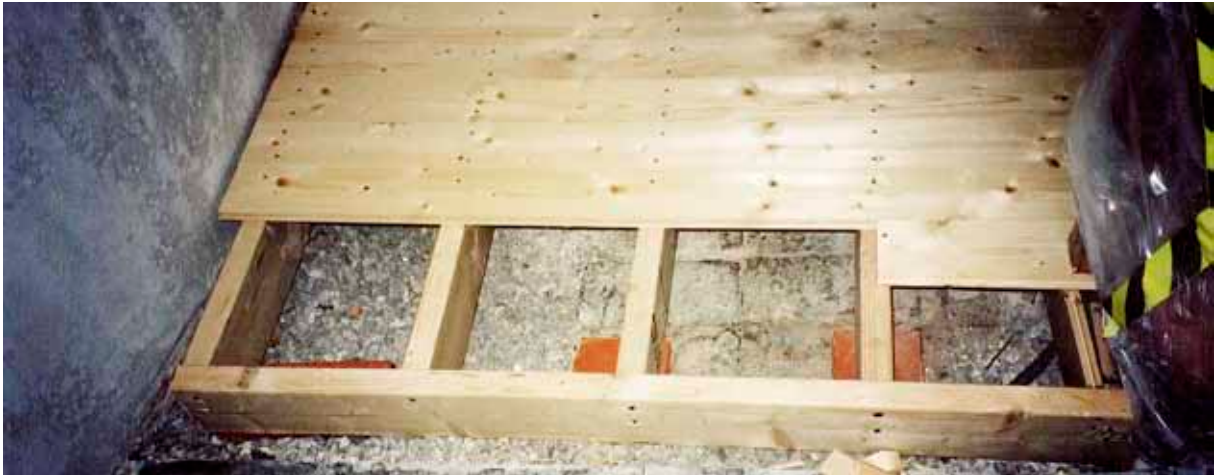
Figur 38. Det nya golvet innanför altarringen läggs. Foto: Kent Fredriksson, 2003

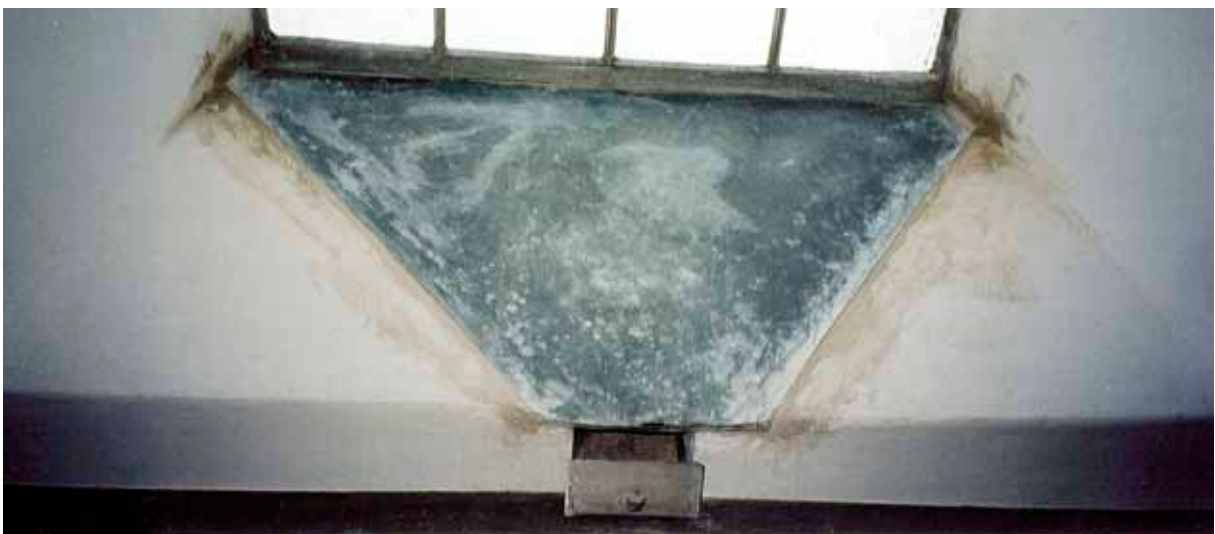
Figur 39. den invändiga solbänksplåten justerad. Foto: Kent Fredriksson 2003.

I samband med övrigt invändigt arbete uppstod en diskussion om fönstrens konstruktion och det problem man hade med kondensfukt. Efterhand ställdes krav på justering av invändiga solbänkar för att undvika bakfall i anslutning till bågunderstycken. En smärre uppkilning gjordes. De befintliga plåtarna är utförda i galvplåt. En tömningsbar låda i samma material är infälld i underkant på murverket till fönsteröppningarna. Murverket i fönsternischerna är utförmat så att kondensvatten led ner i dessa lådor. Dessa kan sedan dras ut och tömmas på sitt innehåll. Konstruktionen är med all sannolikhet tillkommen i samband med monteringen av fönsterbågarna år 1888.

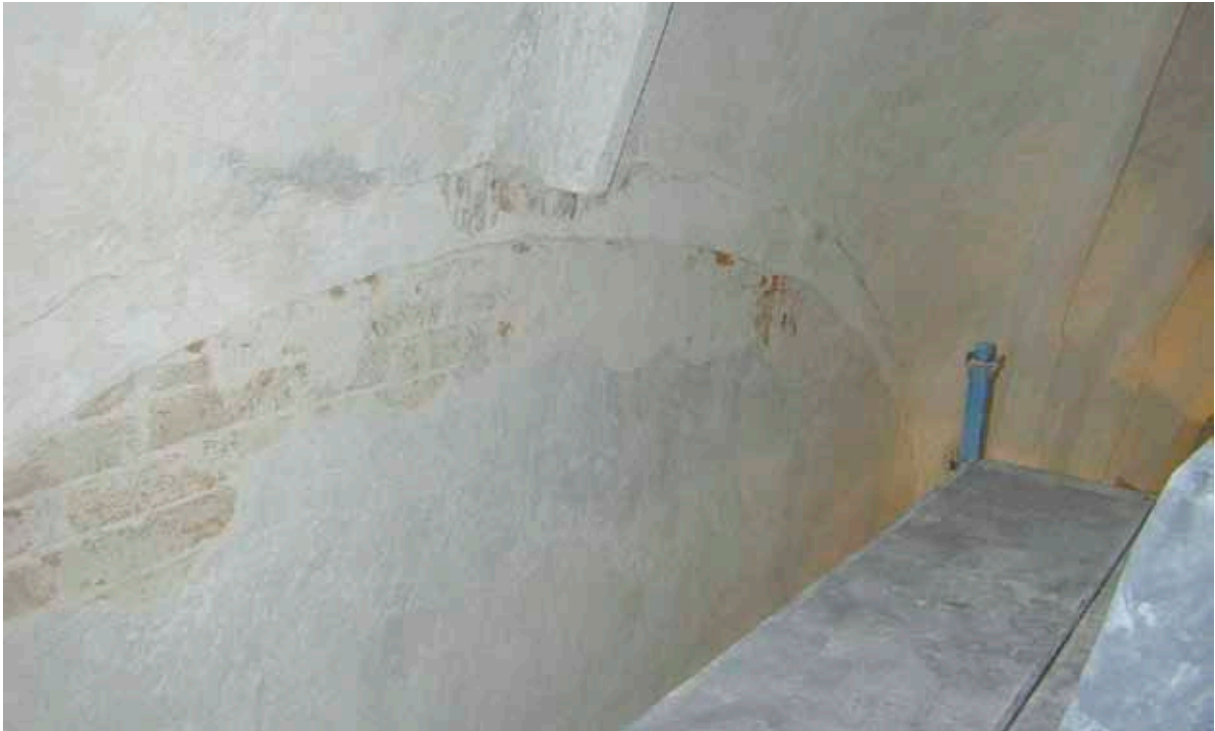
Figur 42. En av de mer intressanta upptäckterna under putslningsarbetena var förekomsten av en sköldbåge till korvalvet åt norr. Avsaknaden av ett sådant liksom den murförtjockning som igensättningen av densamma medfört har använts som bärande argument vid tidigare datering av kyrkan samt tolkning av kyrkans byggnadshistoria. Existensen av denna gördelbåge försvagar därför kraftigt sakgrunden för tidigare uppfattningar i dessa frågor (se även avsnittet "Påträffad utkragnign i korets norra vägg" nedan.

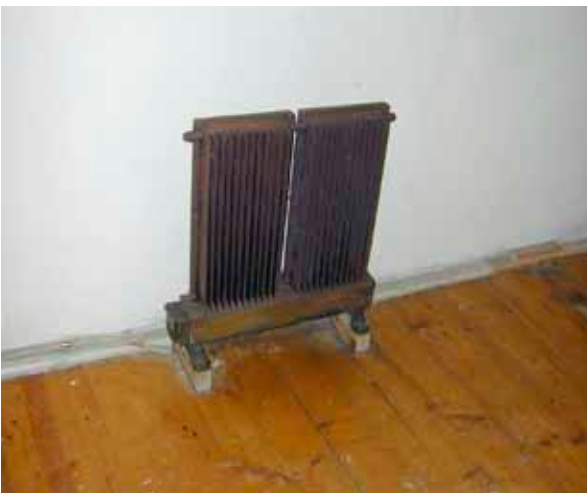
Figur 49. Elradiatorer från 1935 års restaurering togs bort i kor och sakristia. De finns dock kvar i långhuset

1935 års elradiatorer i sakristian ersattes med nya år 2003. Kabeldragningar utfördes i möjligaste mån dolt i bjälklaget.

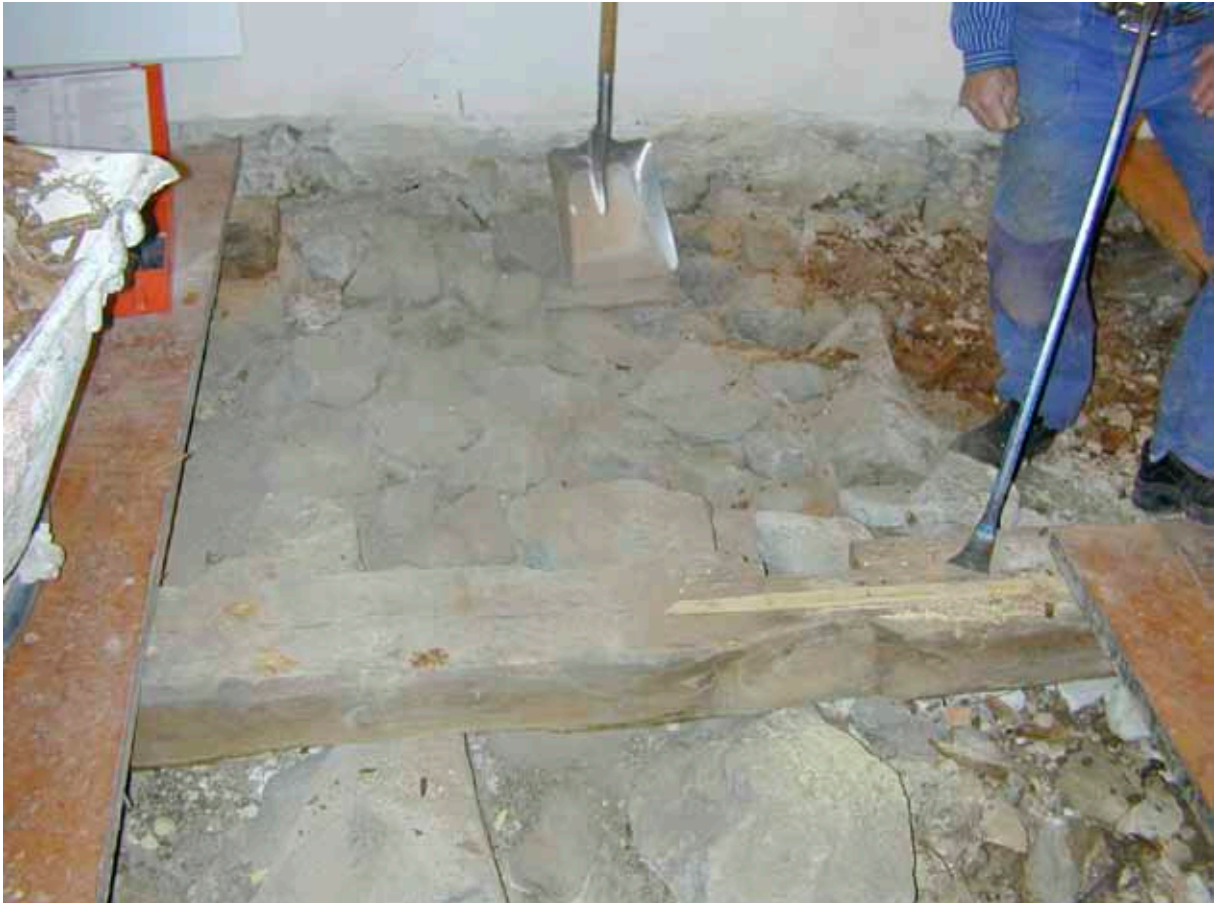
Figur 50. grunden till en rörspis från sent 1700-tal påträffades under sakristians golv. Spisen är riven efter 1945.

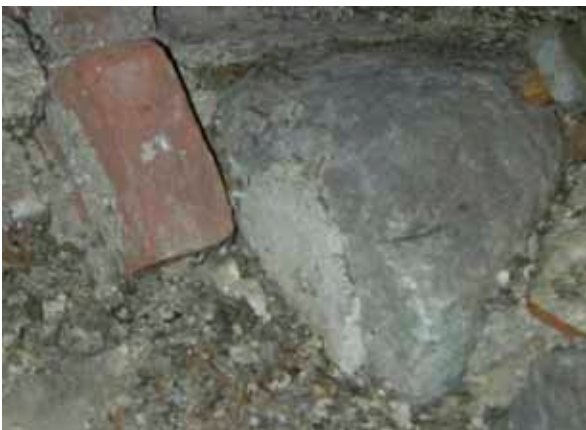
Figur 53. Ett bevarat parti slätputs synligt från vinden på långhusets södra murverk visar att kyrkan inte har varit försedd med valv ursprungligen. Innerväggarna har ursprungligen nått upp till dåvarande murkrön. Foto taget i långhusvindens sydvästra hörn.

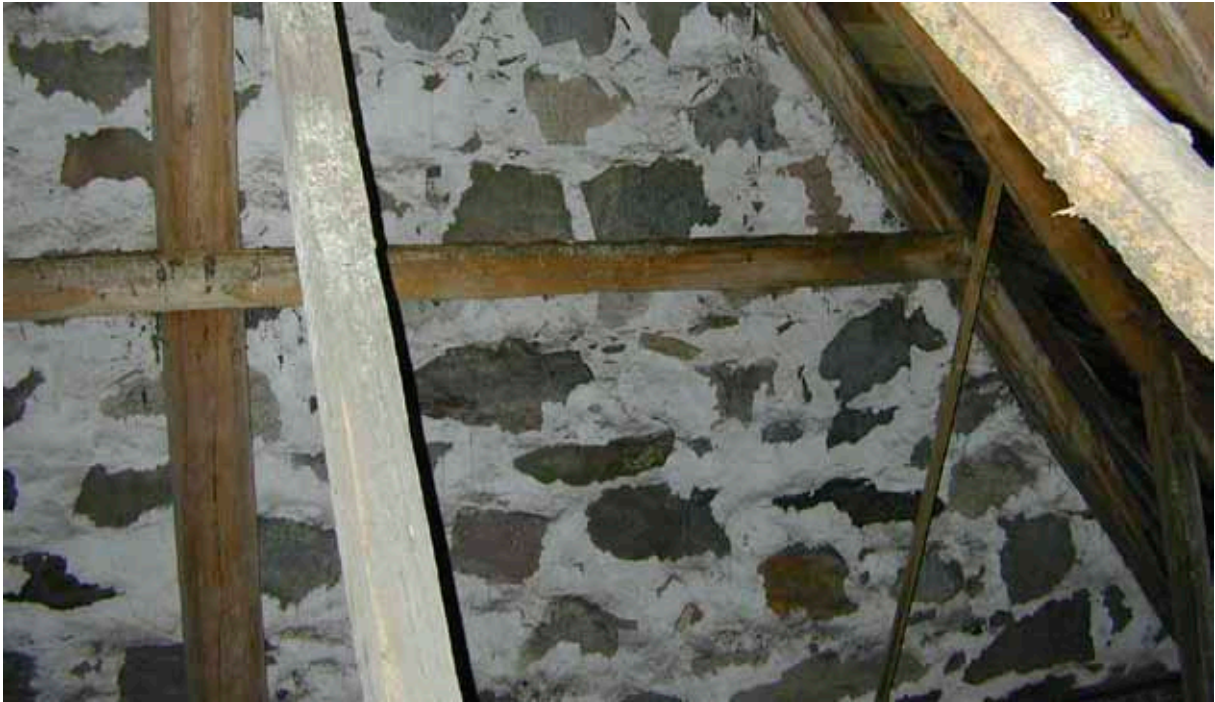
Figur 54. Västgavelns murverk har oregelbunden skiftgång med inkilad skolsten vilket tyder på en tillkomsttid runt 1300 snarare än 1100-tal som tidigare förmodats.

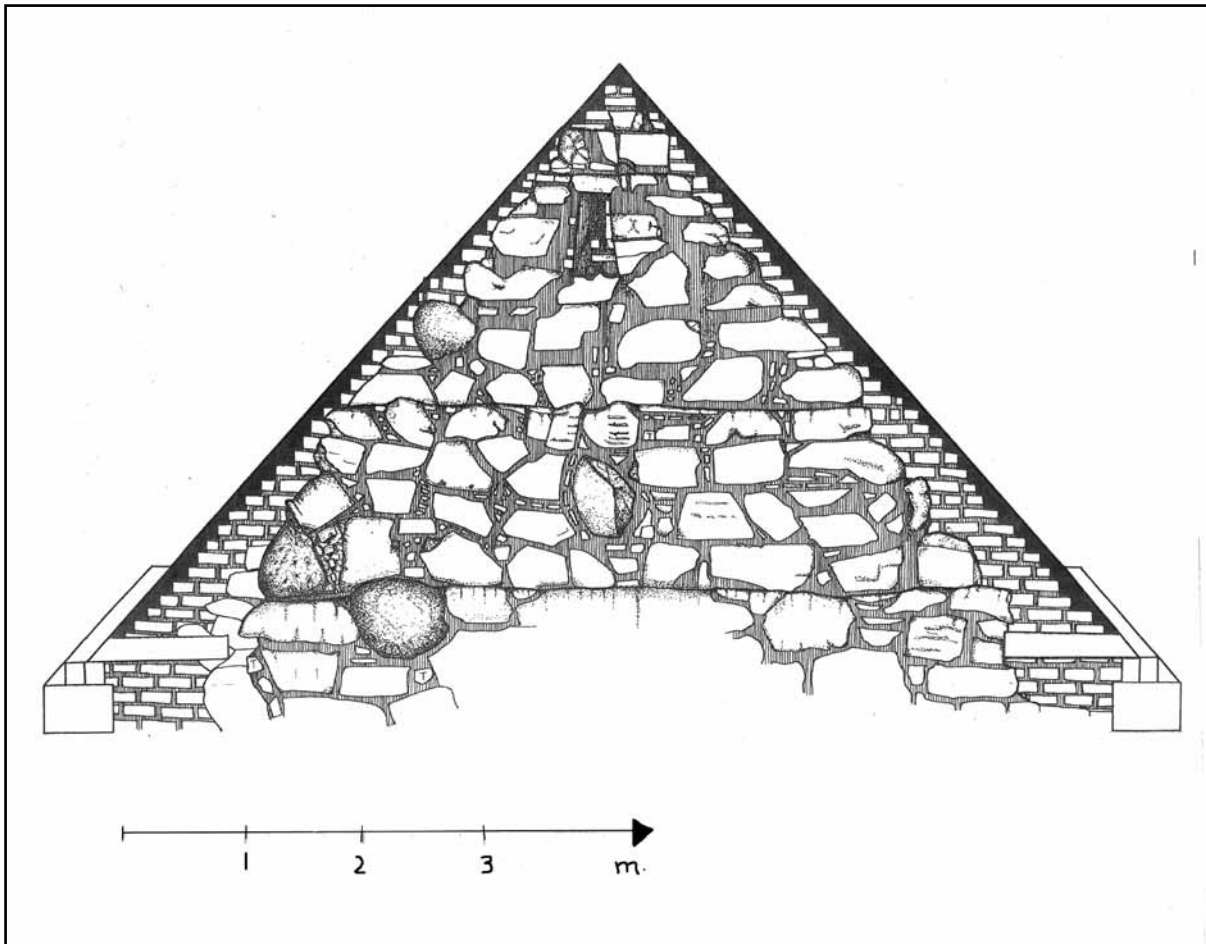
Figur 56. Det östra gavelmurverket är i likhet med det västra uppfört med oregelbunden skiftgång och skolning med småsten. Allt tyder på att kor och långhus är tillkommet i ett enda byggnadsskede omkring år 1300. Uppmätning: Francisco de Leon Quinonez.

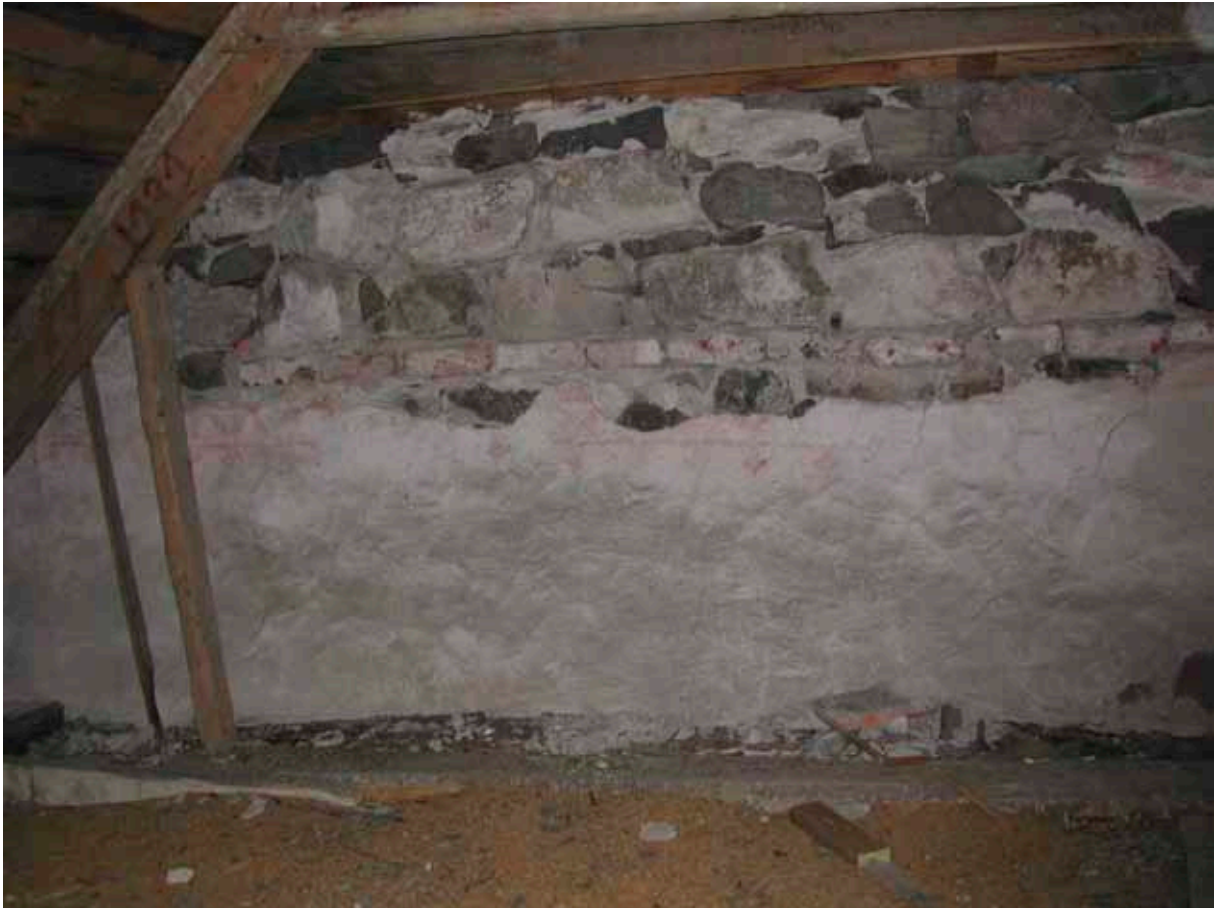
Figur 58. Från sakristians vind kan man se att kyrkans långsidor har förhöjts. Utjämningskiftet av tegel tillhör det gamla murverket vilket kan konstateras genom att spår av dekorationsmåleri även finns på detta. Tegelskiftet bör ursprungligen ha bildat underlag för ett remstycke av trä.

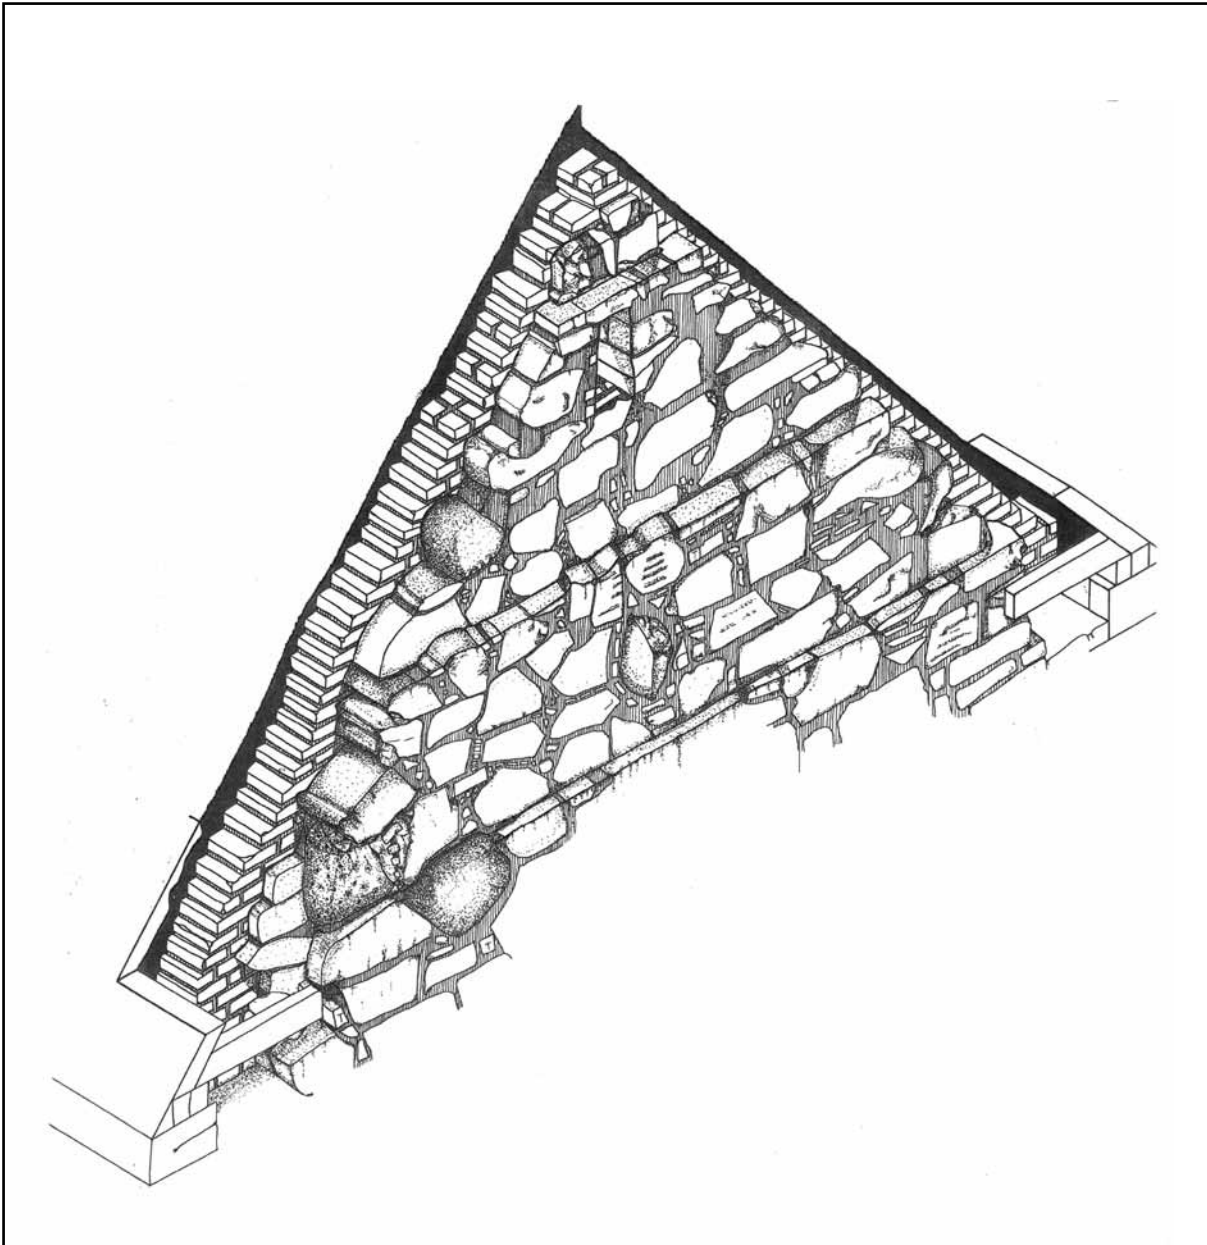
Figur 56. Det östra gavelmurverket smalnar av uppåt genom att murverket trappas av med jämna mellanrum. Gavelröset är breddat till följd av att murverket till kyrkans långväggar har förhöjts. Uppmätning : Francisco de Leon Quinonez, 2003.

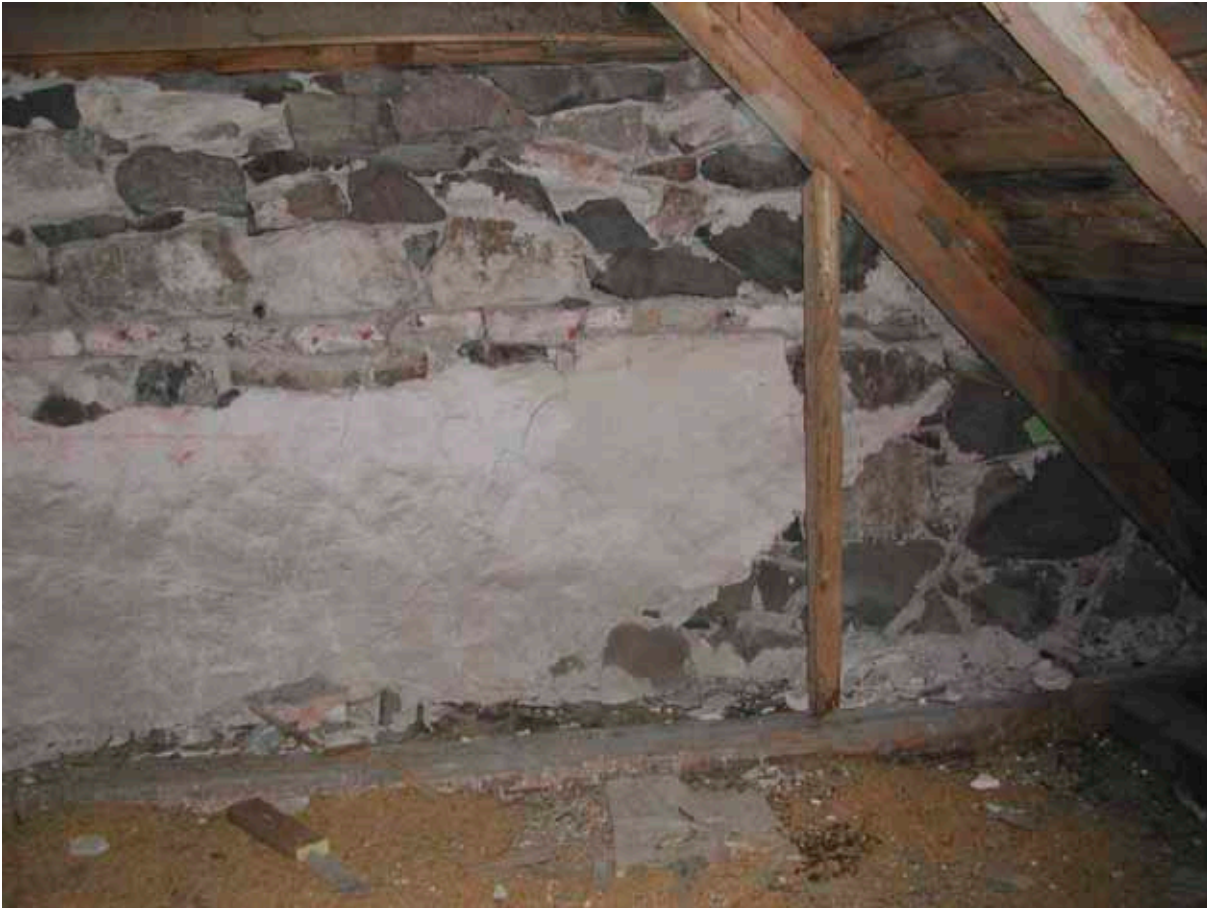
Figur 61. Läget för det östra takfallet på den sakristia som föregick 1731 års nyuppförda sakristia syns från vinden till denna byggnadsdel genom att den tidigare fasadputsens slutar i en diagonal skarv där taket tog vid. Bildens nedre högra hörn. Det bara murverket på motsatt sida denna skarv uppvisar samma oregelbundna skiftgång med skolning av småsten som de båda gavelröstena. (se figur 54 och 56).

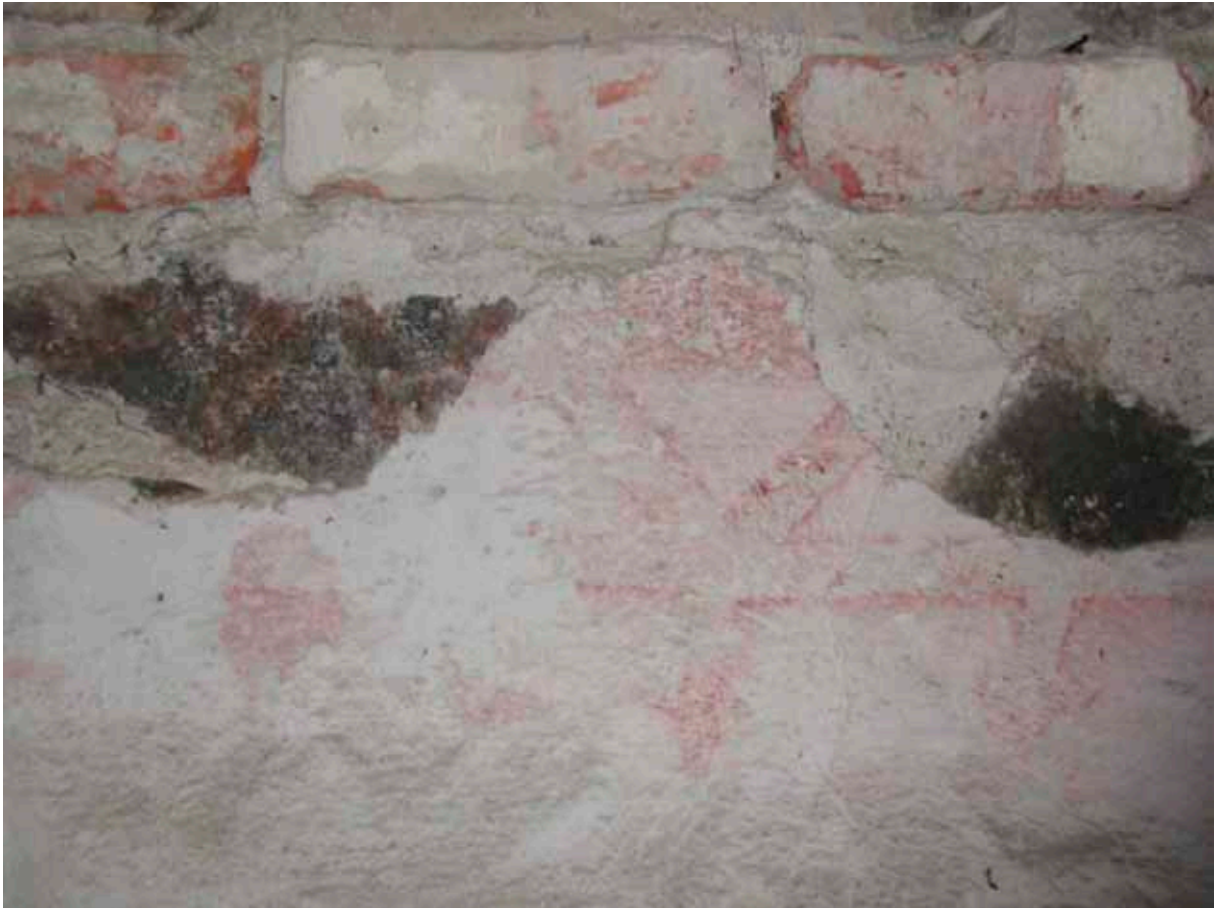
Figur 62. Kyrkan har varit dekorerad med en bård, utformad med sicksackmönster och tofsar. Motivet föreställer en stilicerad textilbård. Bården har löpt runt kyrkan strax under det då lägre murverkets takfot.

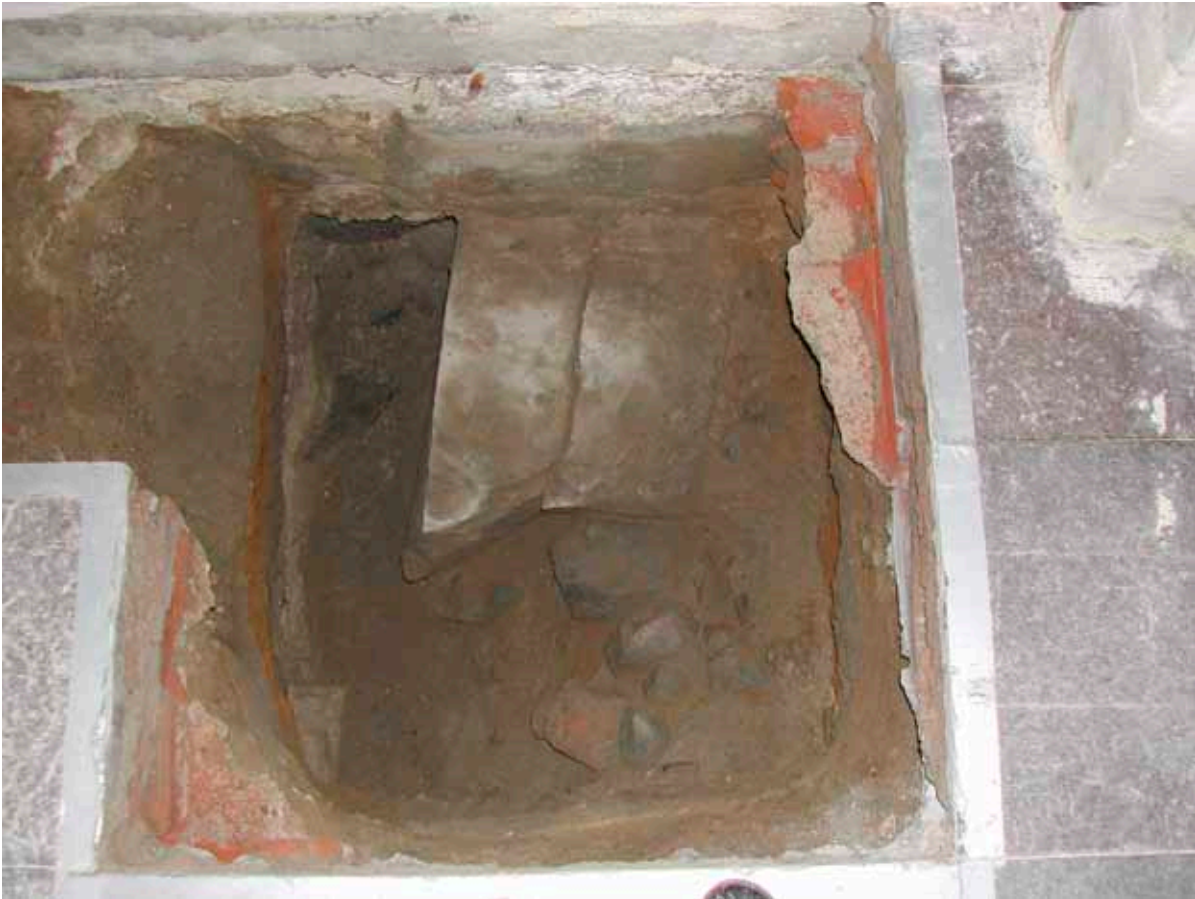
Figur 64. Grunden till en byggnad som föregår den nuvarande stenkyrkan påträffades i korets sydvästra del. Grunden som löper i nordsydlig riktning underlagrar det östvästliga murverket till korets södra vägg.

I den sydvästra delen av schaktet, det vill säga i korets sydvästra del påträffades en murrest 65 cm under dagens korgolv (A1). Muren bestod av ett större block, cirka en meter stort i diameter samt anslutande parti av brukssatta stenar, 20-30 cm stora i diameter. I grävrapporten tolkas murresten som en möjlig rest av södra delen i ett äldre kor med hänvisning till Schnells tolkning (se bilagd grävrapport). Muren låg stratigrafiskt under dagermuren, det vill säga under korets nuvarande grund åt söder samt i vinkel med riktning nord-syd i förhållande till det nuvarande korets södra vägg (A2). Dagermuren har ej stötfog i det aktuella partiet utan är murad i förband. Dessa båda faktorer ger slutsatsen att grunden saknar samband med
