Sättersta kyrka

Sättersta socken, Nyköpings kommun,
Södermanlands län

Antikvarisk kontroll och dokumentation från
restaureringsarbeten 2003

Hugo Larsson

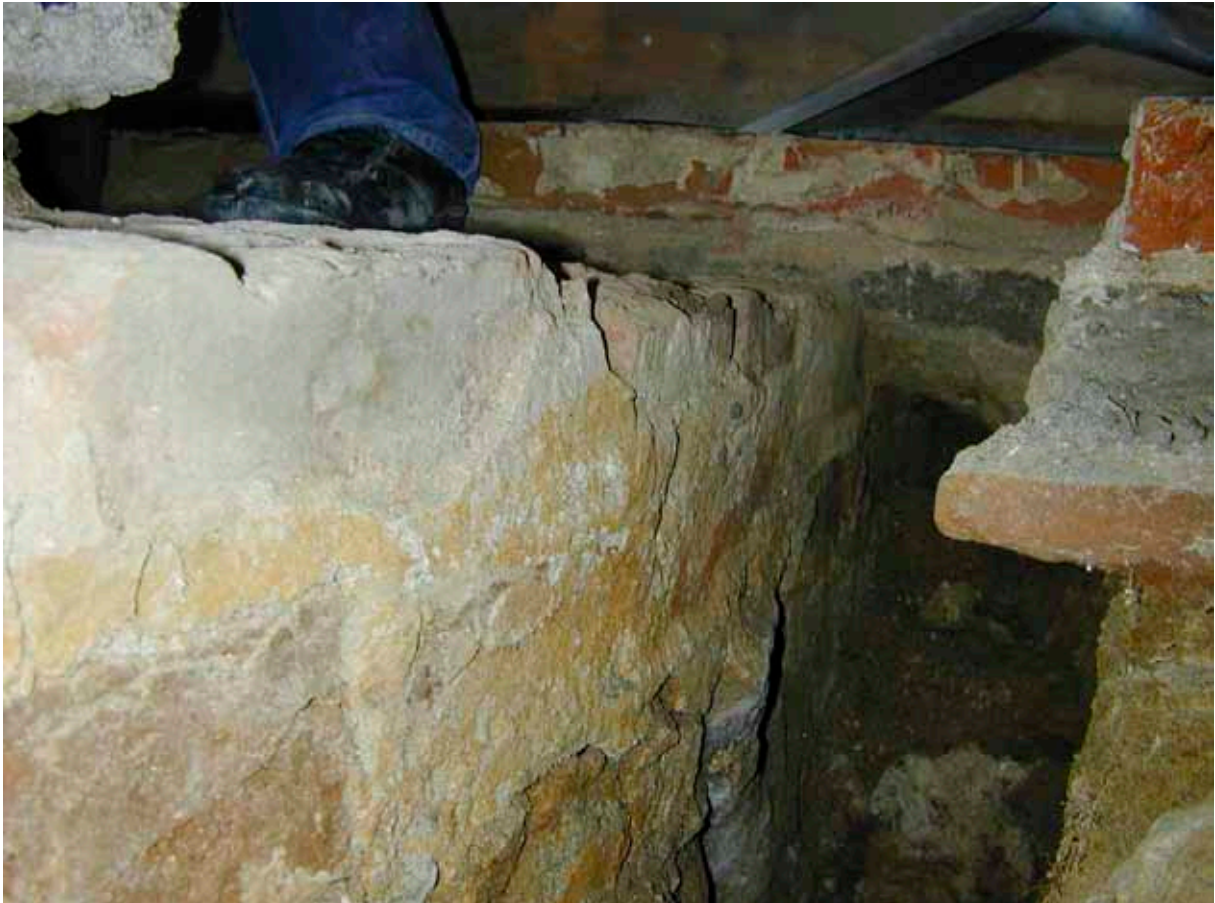
Figur 67. Den påträffade högaltaravsatsen löper in under golvpartier som ej blev frilagda i samband med undersökningen vilket innebär att dess utbredning åt väster ej är känd.. Det nuvarande altarbordet skymtar ovan till vänster i bild. Dess hörn hänger i luften eftersom golvtegel från det golv som överlagrar altaravsatskonstruktionen i sin tur underlagrar altarbordet. Det nuvarande altarbordet tillhör med andra ord inte högaltaravsatsen.

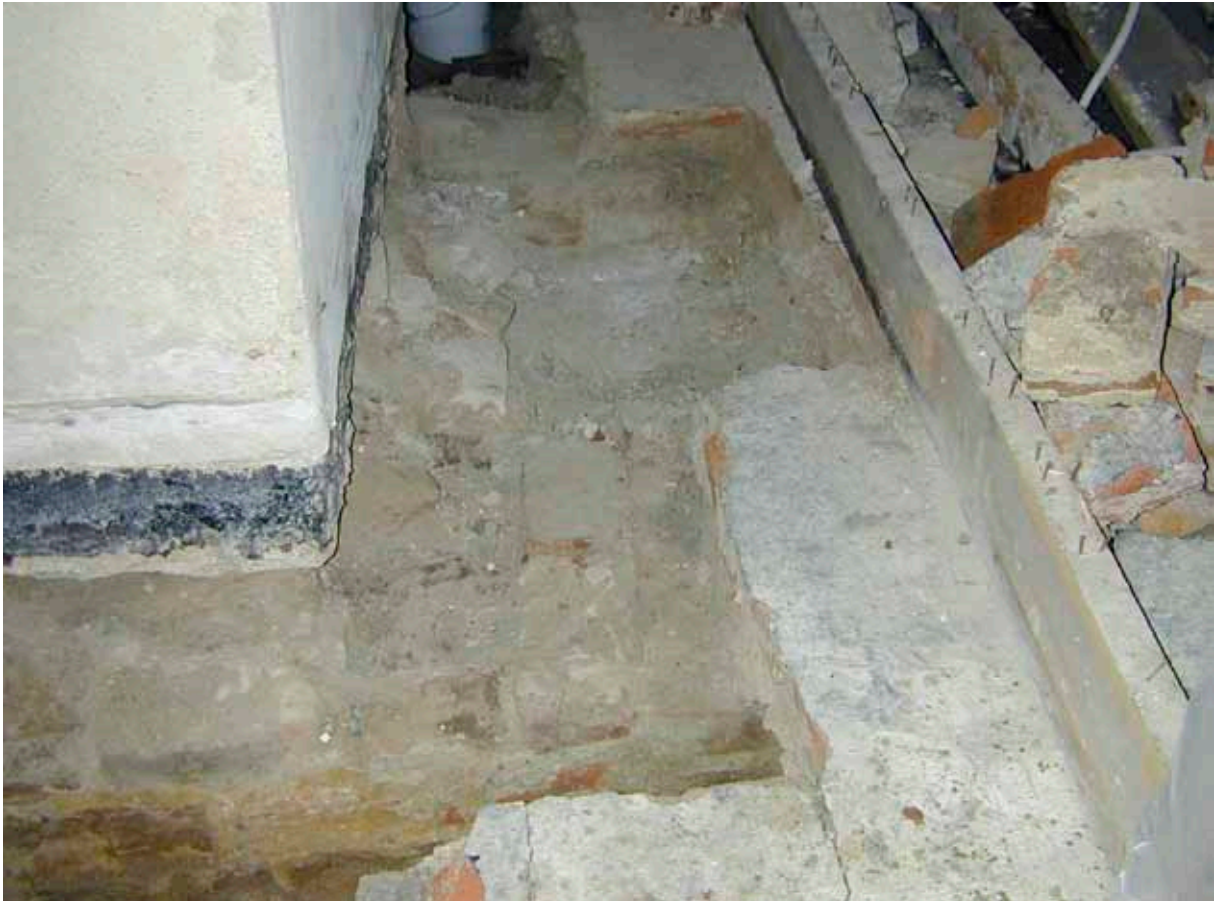
Figur 69. Grundläggningen till det altarbord som krönt avsatsen skjöt fram under det nuvarande altarbordet. Konstruktionen bröts delvis ner i samband med senare dräneringsarbeten.

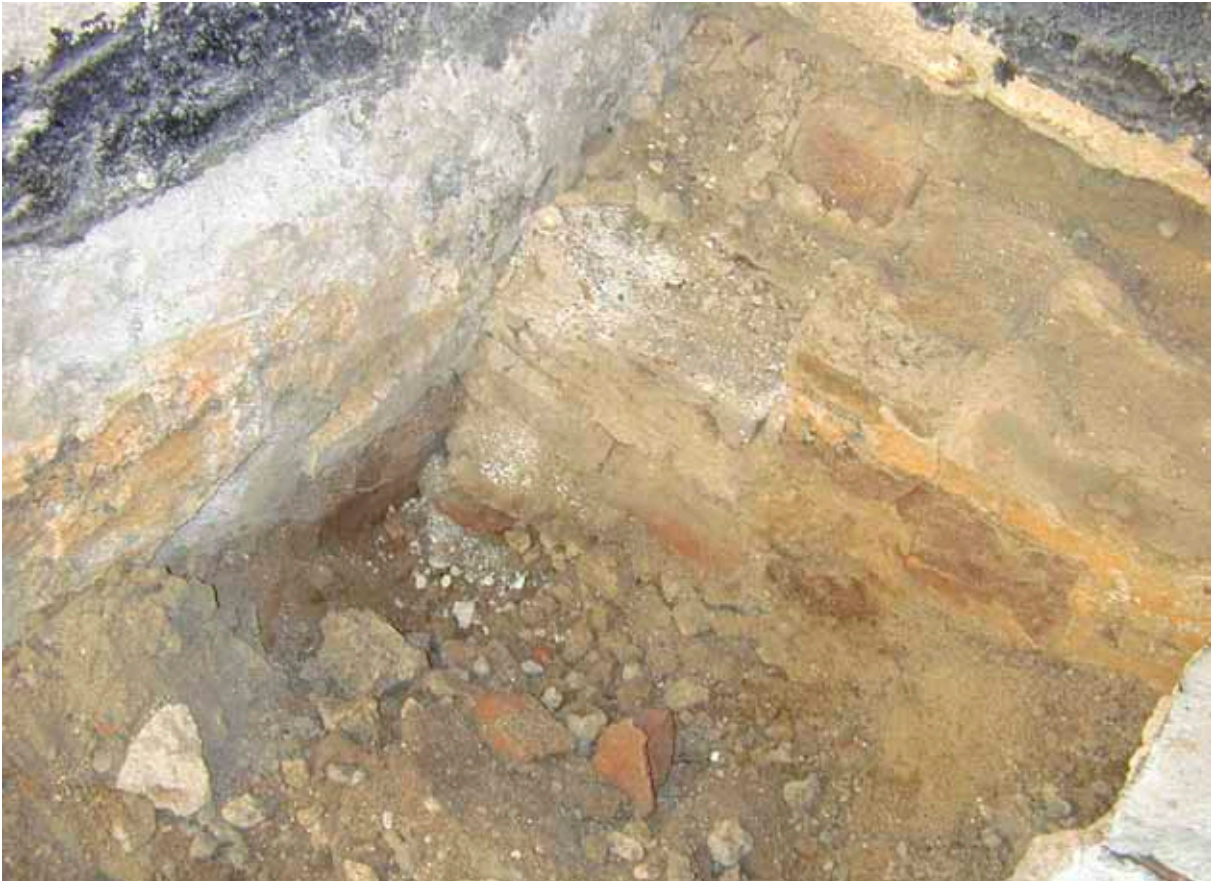
En stötfog på avsatsens norra ”vägg” och som i plan är belägen cirka 30 cm (en tegelstenslängd) från korets norrvägg visar att avsatsen och därmed även altarbordet på denna, inledningsvis har varit fristående från korets östvägg. Avfärgningen med järnvitriol förefaller höra samman med denna period. Utrymmet har senare murats igen varvid putsen på avsatsens därmed något förlängda sida förnyats och en gråvit kulör använts vid avfärgning. Grundläggningen till ett tidigare altarbord sticker fram cirka 20 cm väster om det nuvarande altarbordet. Utifrån denna kunde konstateras att

Figur 71. Fogen mellan första och andra tegelsten i respektive skift på altaravsatskonstruktionen uppfattas av författaren som en stötfog. Detta skulle innebära att altaravsatsen inledningsvis har stått fristående från östra korväggen, som möter till vänster i bild.

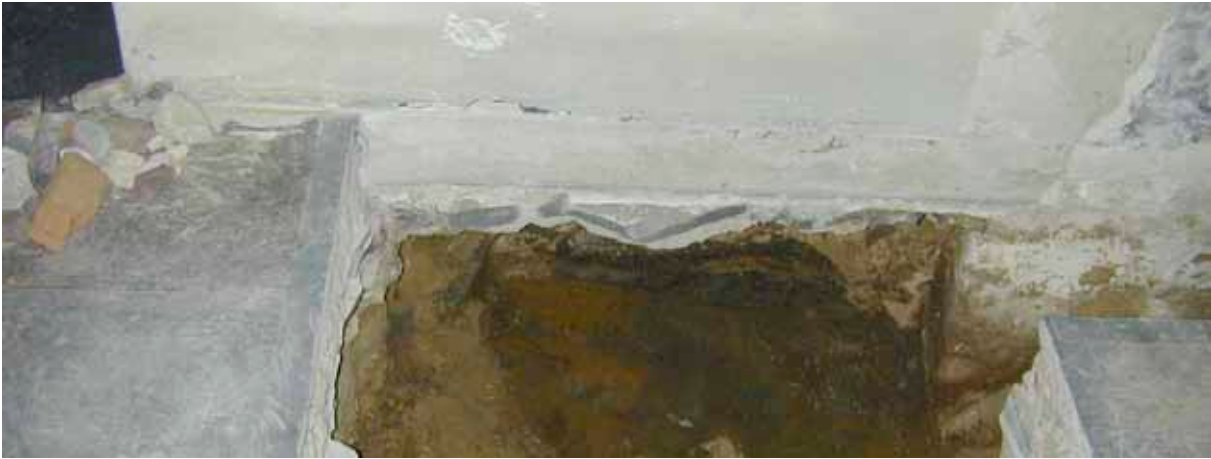
Figur 73. En sekundärt igensatt inkragning av murverket påträffades strax öster om ingången till sakristian. Det inkragade partiet syns till höger i bild. Sakristians dörröppning skymtar till vänster i bildens ovankant.

En 22 cm djup utkragning av murverket påträffades öster om sakristians ingång i den norra korväggen. Det utkragade partiet föreföll murat i förband med övrigt murverk. En ursprunglig tunn slätputs med vit kulör löpte över hörn på konstruktionen. Samma puts finns således i det nordligare belägna fasadlivet åt väster som i det mer åt söder dragna dito åt öster. Utkragningen kunde följas nedåt cirka 80 cm under dagens golvnivå, vilket motsvarar kyrkans grundläggningsnivå. Norrväggen har jämnats ut genom att det utkragade partiet har murats igen i samband med att koret försågs

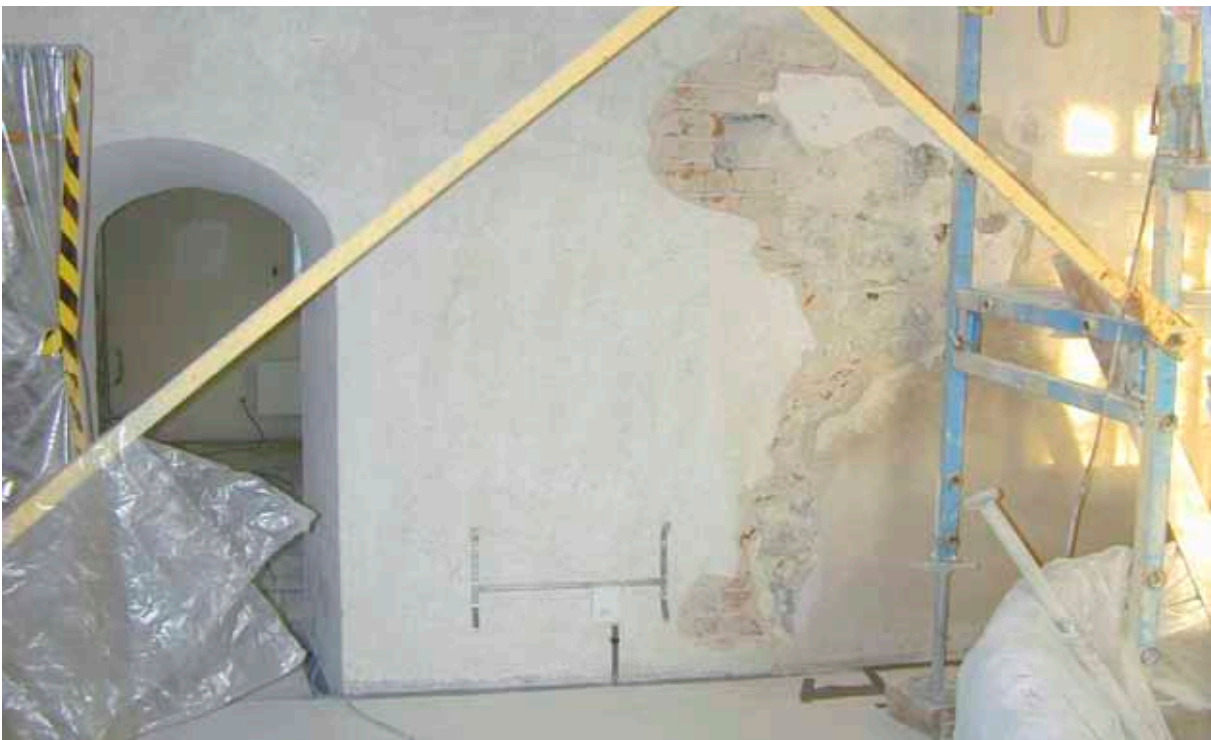
med cementgolv. Detta skedde år 1888. Den av allt att döma samtidigt genom igenmurning dolda gördelbågen löper från pelare till pelare och överbryggar således denna murförtjockning. Detta innebär att norrväggen ursprungligen har varit jämntjock i ovankant medan denna utkragning har funnits vid dess bas. Murarna som utförde murningensarbeten under 2003 hade vid detta arbete kunnat konstatera att innerväggen tidigare lutat utåt åt norr eller på annat sätt varit ojämn på så sätt att den i ovankant varit belägen mer åt norr än i nederkant. Detta kunde bekräftas av murverket till den

Figur 74. Utkragningen visade sig tillhöra en ojämnhet i murverket som jämnats ut sekundärt.

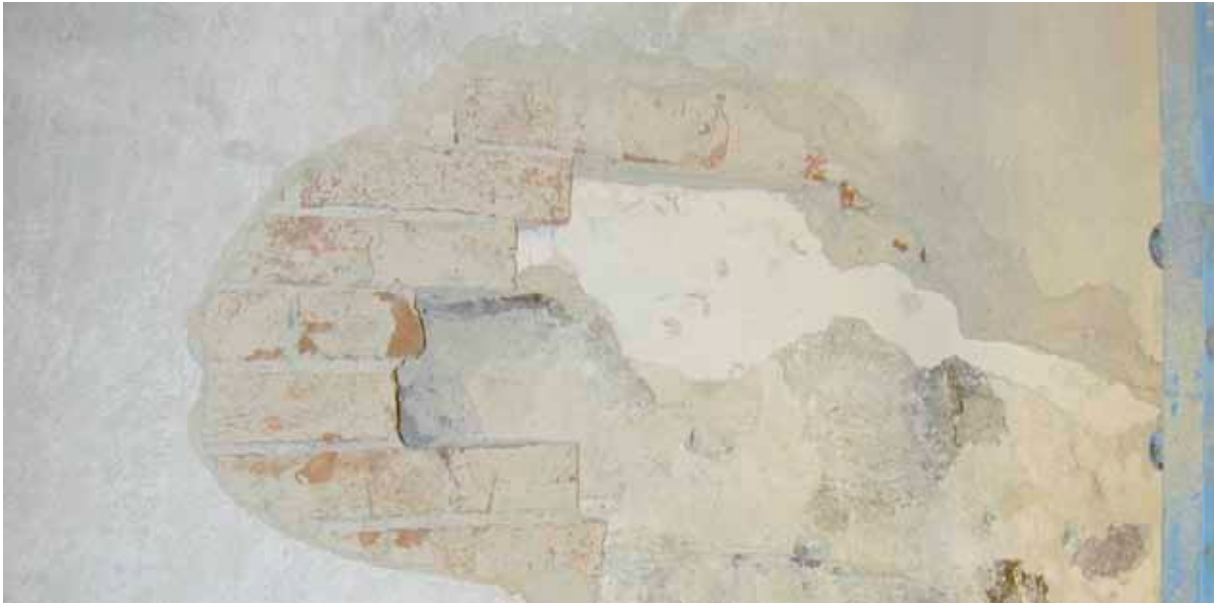
Figur 75. En gradvis och mjul övergången råder mellan det buktande putsade gråstensmurverket och det tillhuggna och utjämnande tegelmurverket.

idag lodräta norrväggen i nederkant utgörs av gråsten medan den i ovankant utgörs av tegel. Teglet fyller ut det utrymme där gördelbågen är belägen vilket har lett till att man tidigare trott att korvalvet ej vilade på gördelbågar (se ovan).

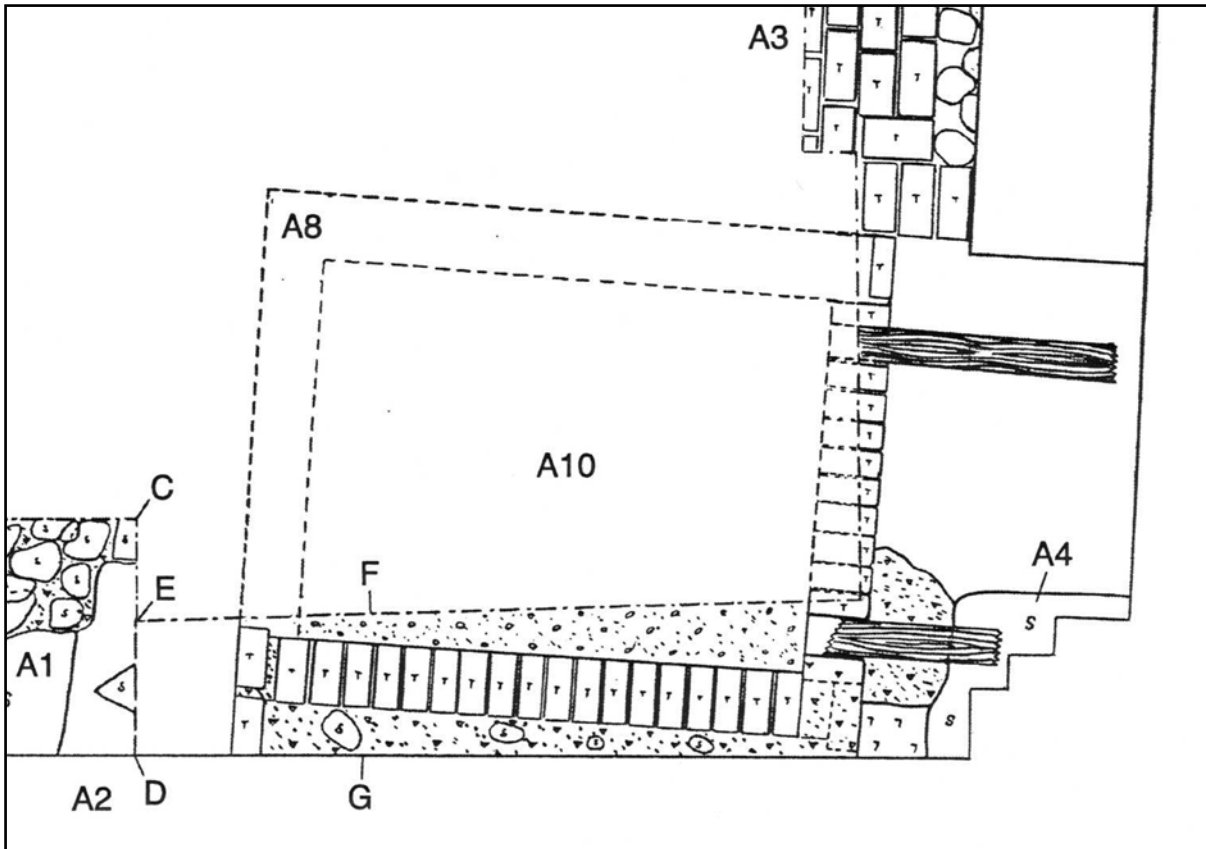
Figur 76. Utsnitt schaktplan. Graven är belägen i korets sydöstra del "mellan altaret och fönstret"

Intill korets södra vägg och 40 cm under dagens golvyta påträffades en gravkammare (A8) med yttermåten 2,2 x 2,7 meter och ett ungefärligt djup av 1,7 meter. Kammaren hade putsade väggar så djupt de kunde följas med jordsond. Väggarna var tegelmurade

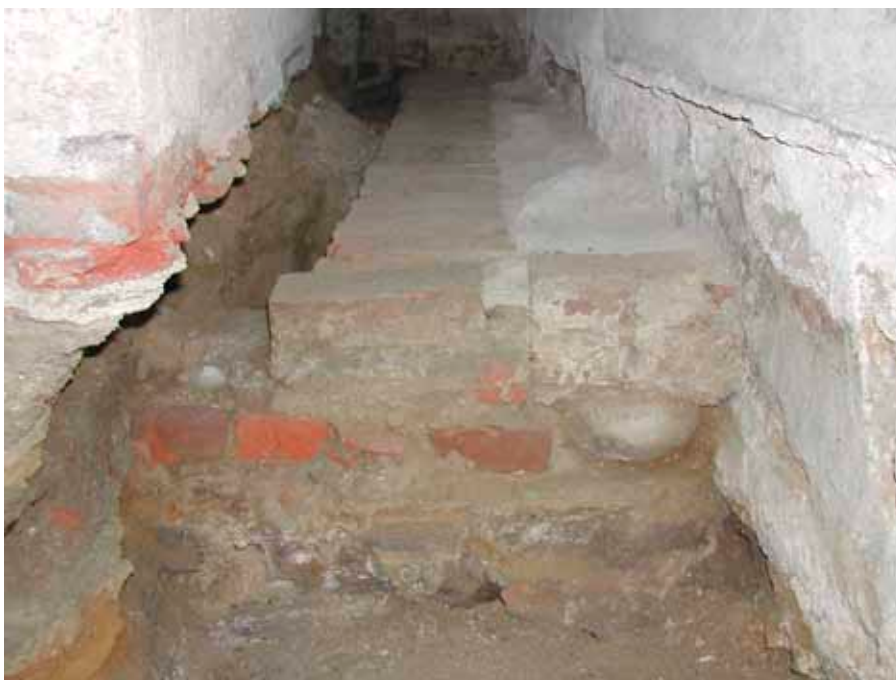
Figur 77. Del av gravkammarens västra gavel frilagd. Nedhaket i gravens kant t.v. i bild har lämnat utrymme för en bjälke som burit upp gravhällen.

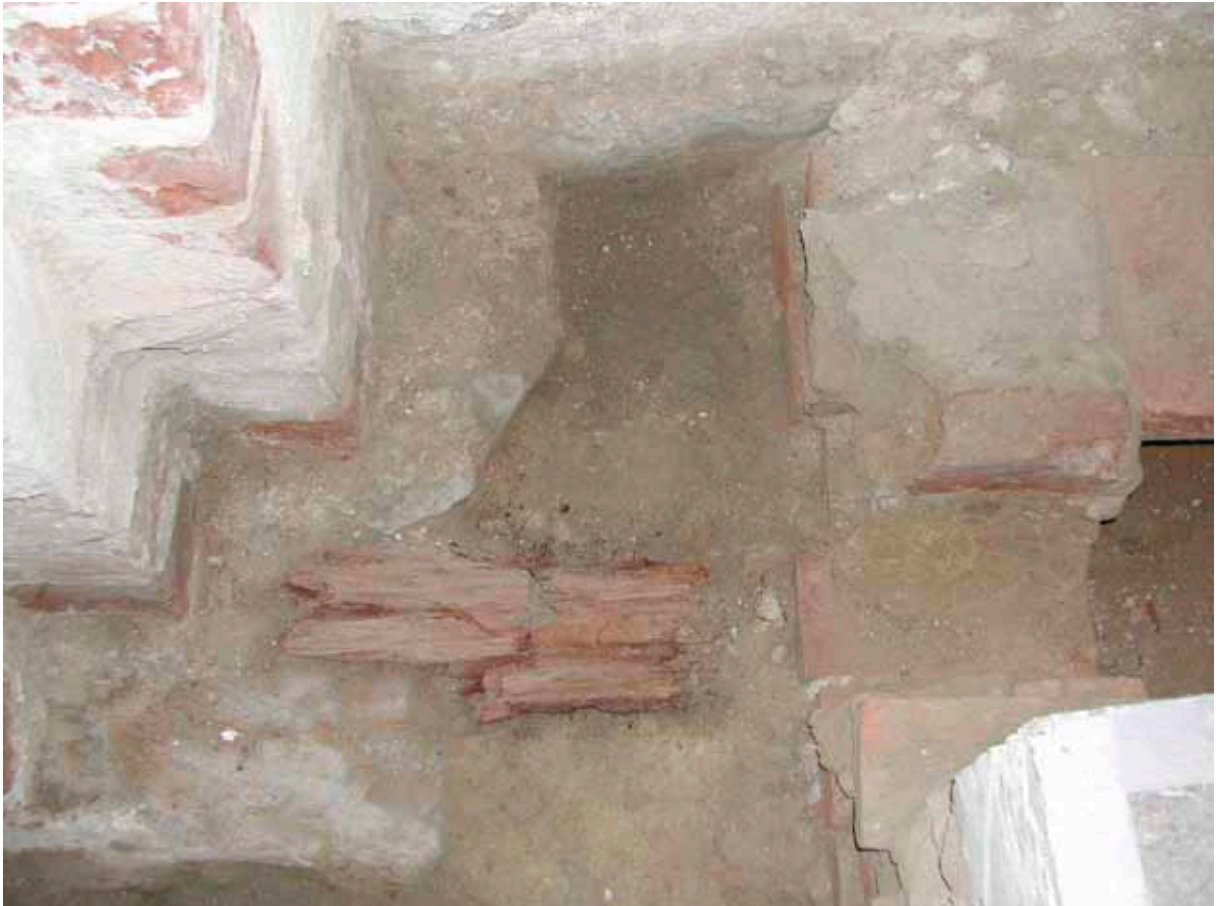
Figur 78. Rester av de bjälkar som burit upp gravens håll fanns fram tills nu kvar vid gravens östra gavel.

sin grund i ett angrepp lokaliserat till de bevarade partierna strax öster om graven av de två bjälkarna som tidigare burit upp gravhällen. Mycel av hussvamp kunde vid 2003 års friläggande av golvet följas i marken från timmerresterna i korets sydöstra hörn och fram mot altarringen. Bjälkarna har kanske varit relativt välbevarade fram till dess att fuktbalansen rubbades vid läggningen av cementgolvet i koret år 1888. Den kraftigt ökade markfukten i kombination med förekomsten av trämaterial, i kontakt med jord, startade angreppet vilket sedan via de nu påträffade mycelsträngarna spred sig till trä ovan mark.

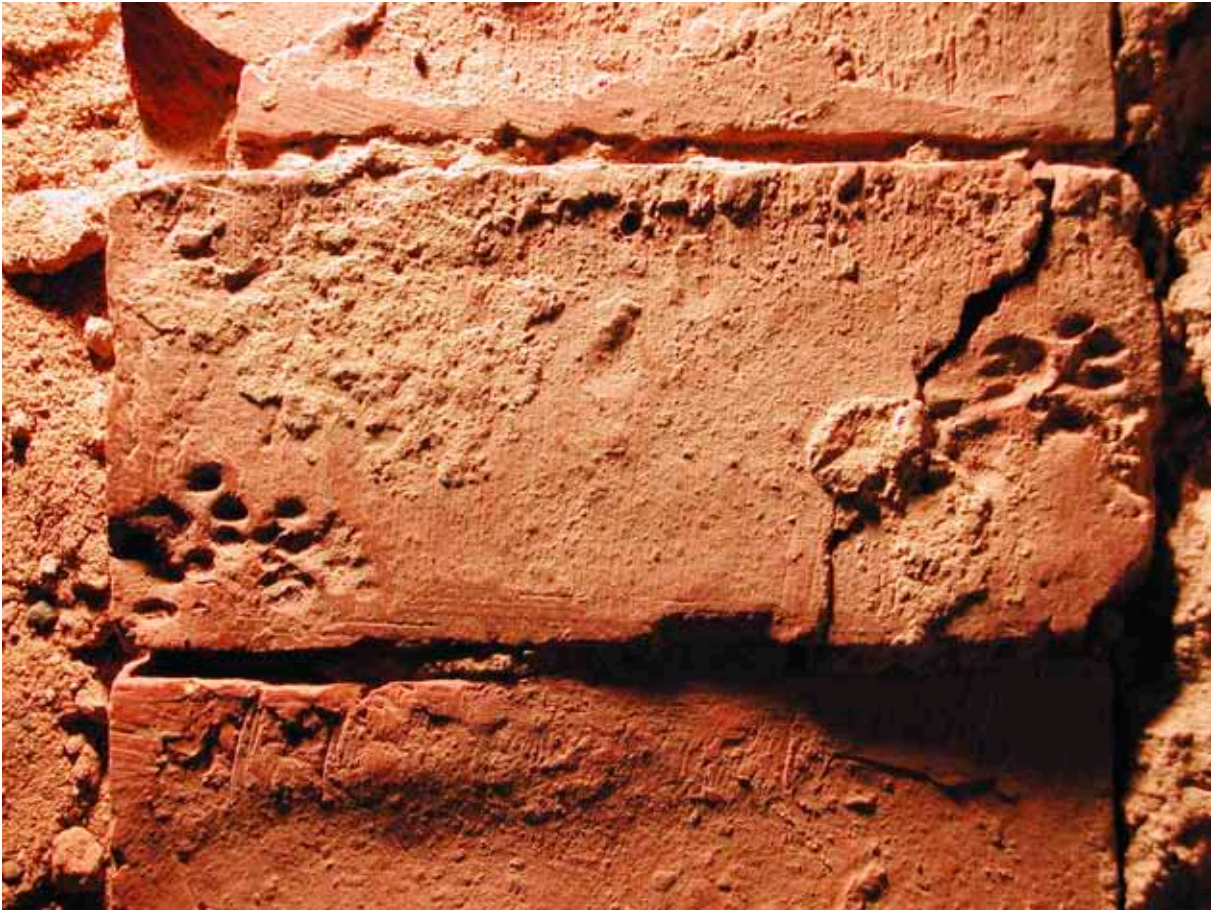
Figur 79. Kattspår och gräsavtryck på tegelstenar tillhörande gravens frilagda södra kant.

Det tegel som använts vid uppförandet av gravkammaren bär spår av tillverkningsprocessen. Avtryck finns efter gräset på den backe där man efter formning har lagt ut teglet för soltorkning före bränning. En av stenarna bär

avtryck av tassarna från en katt som gått över stenen innan den torkat.

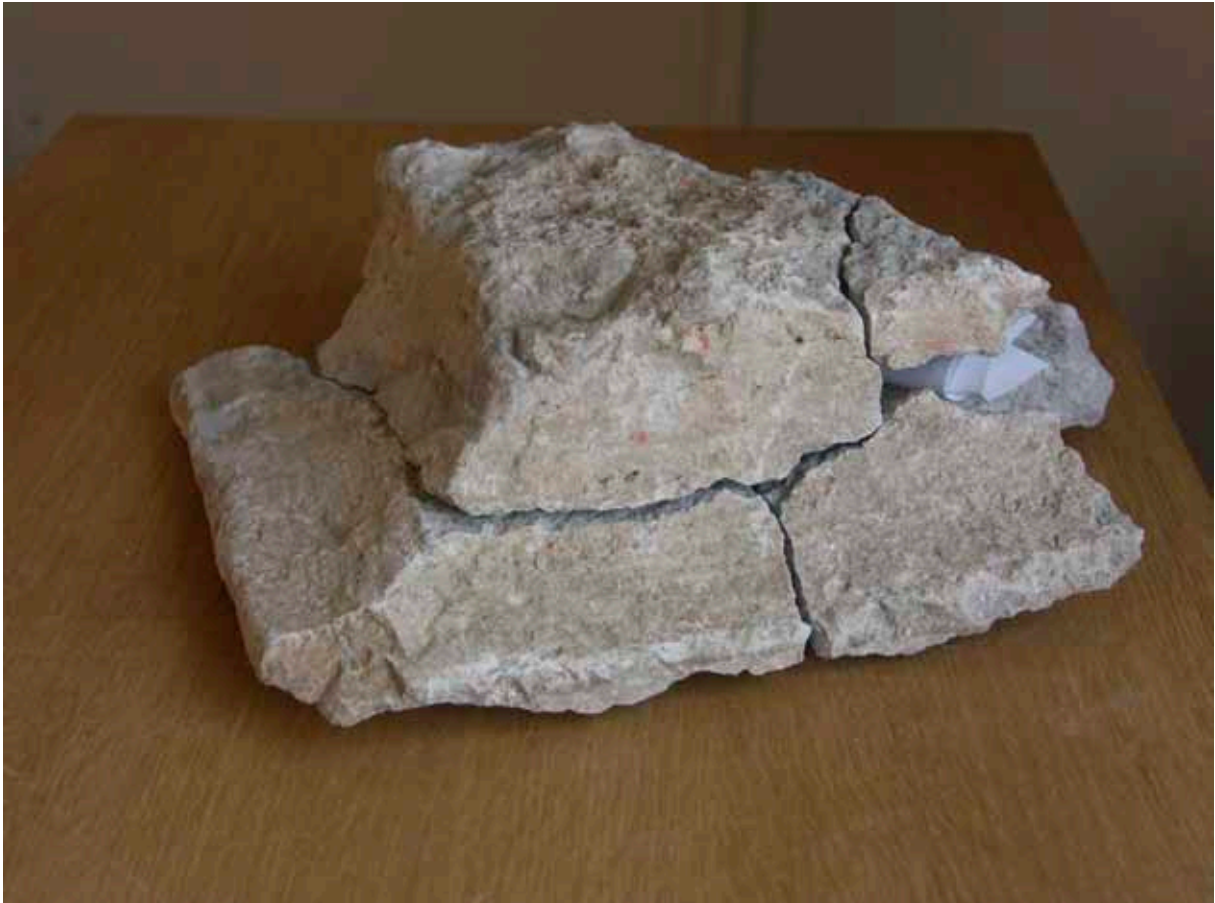
Figur 83. Tillvarataget fragment av altarskivans hörn

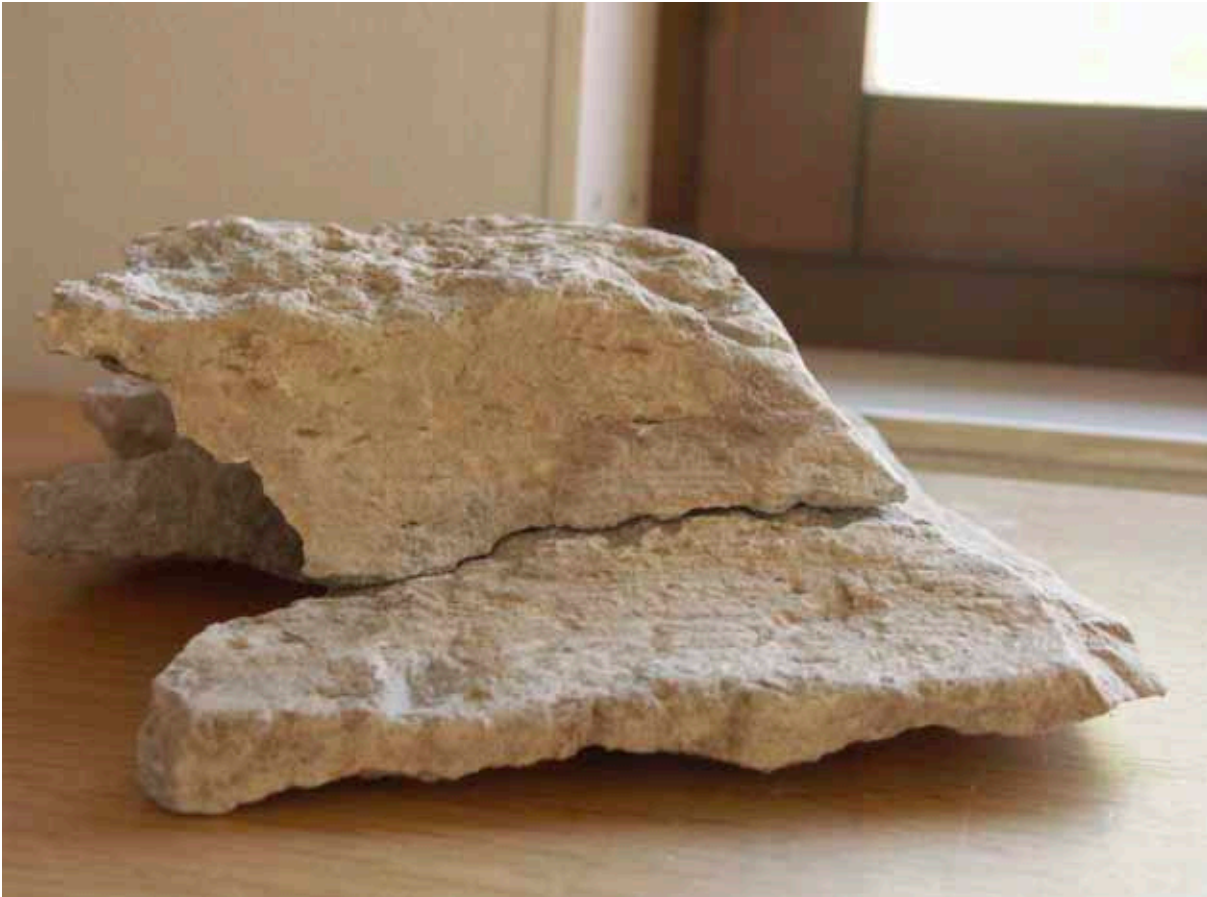
Figur 84. Fragmentet i profil (och upp och ner).

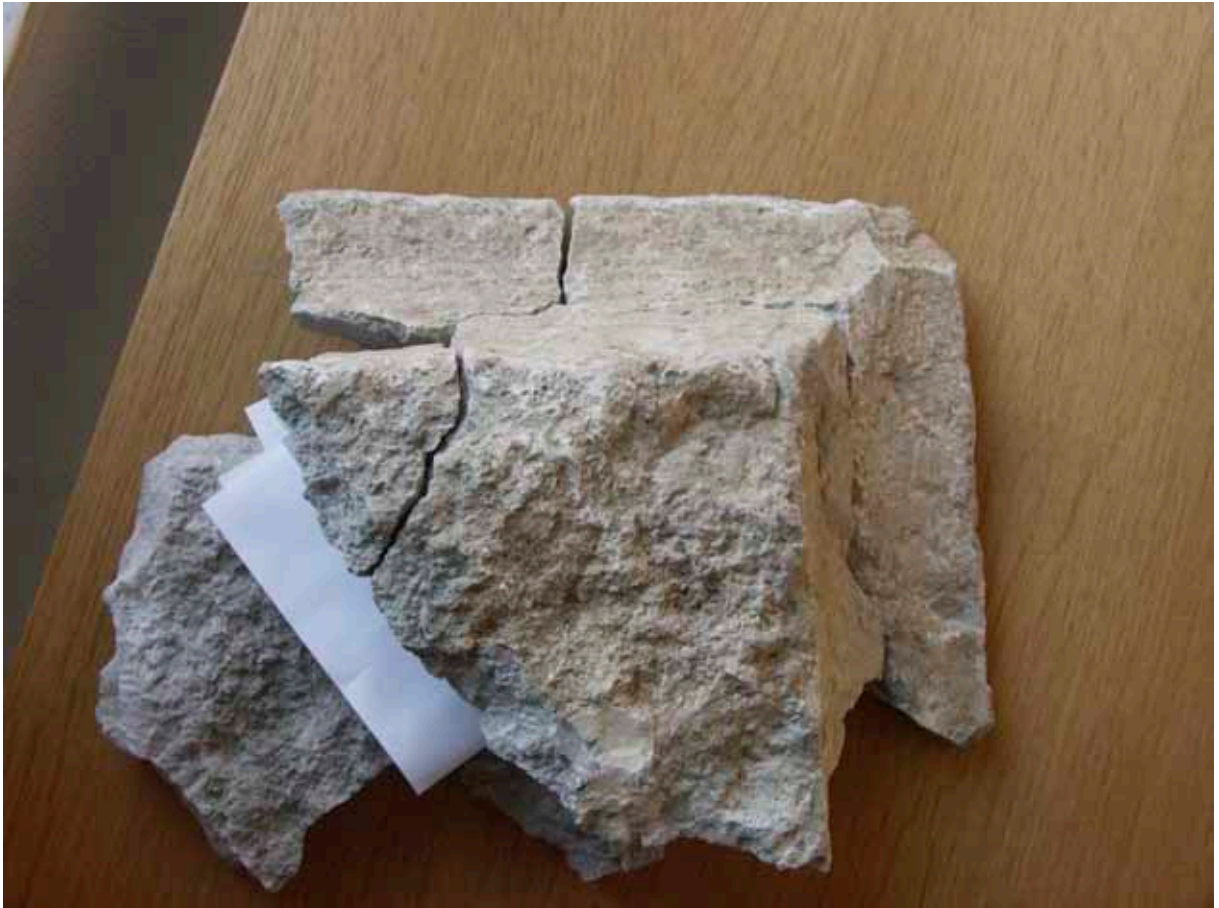
Figur 85. Undersidan av hörnfragmentet till altarskivan.

Det tillvaratagna fragmentet från altarskivans hörn bär spår av en rödfärgsbemålning på altarskivans hålkärnsförsedda kant. Rödfärgsbemålningar har ofta tillkommit under 1600-talet. I kyrkan förekommer ett par små sådana dekorationer invändigt i långhusets båda valvhjässor. På den nordöstra hörnpelaren till korets valvkappa kunde svaga spår av rödfärgsdekor observeras. Intressant i sammanhanget är att en stor mängd till synes utspillt rödfärgspigment påträffades i anslutning till denna pelares bas. Pigmentfläcken låg stratigrafiskt strax över pelarens grundläggningsnivå, vilken samtidigt tolkas som golvnivå, då valven stod färdiga mot 1400-talets slut eller 1500-talets början. Detta ger stöd tolkningen att pigmentfläcken har ett samband med det rödfärgsmålteri med typologiskt baserad datering till 1600-tal, som i begränsad omfattning finns i valven respektive har funnits på valvpelarna. Pigmentfläcken avslöjar var målaren har tillrett sin färg eller förvarat sitt pigment under arbetet. Det avslöjar vidare att golvet i aktuellt parti bör ha stått öppet ner till fyllnadsmassan vid tillfället. Hade pigmentet spillts ut på ett trä eller stengolv skulle merparten av pigmentet ha sopats upp igen. Pigmentfläckens storlek och koncentration tyder på att den avsatts direkt på fyllnadsmassan och genom

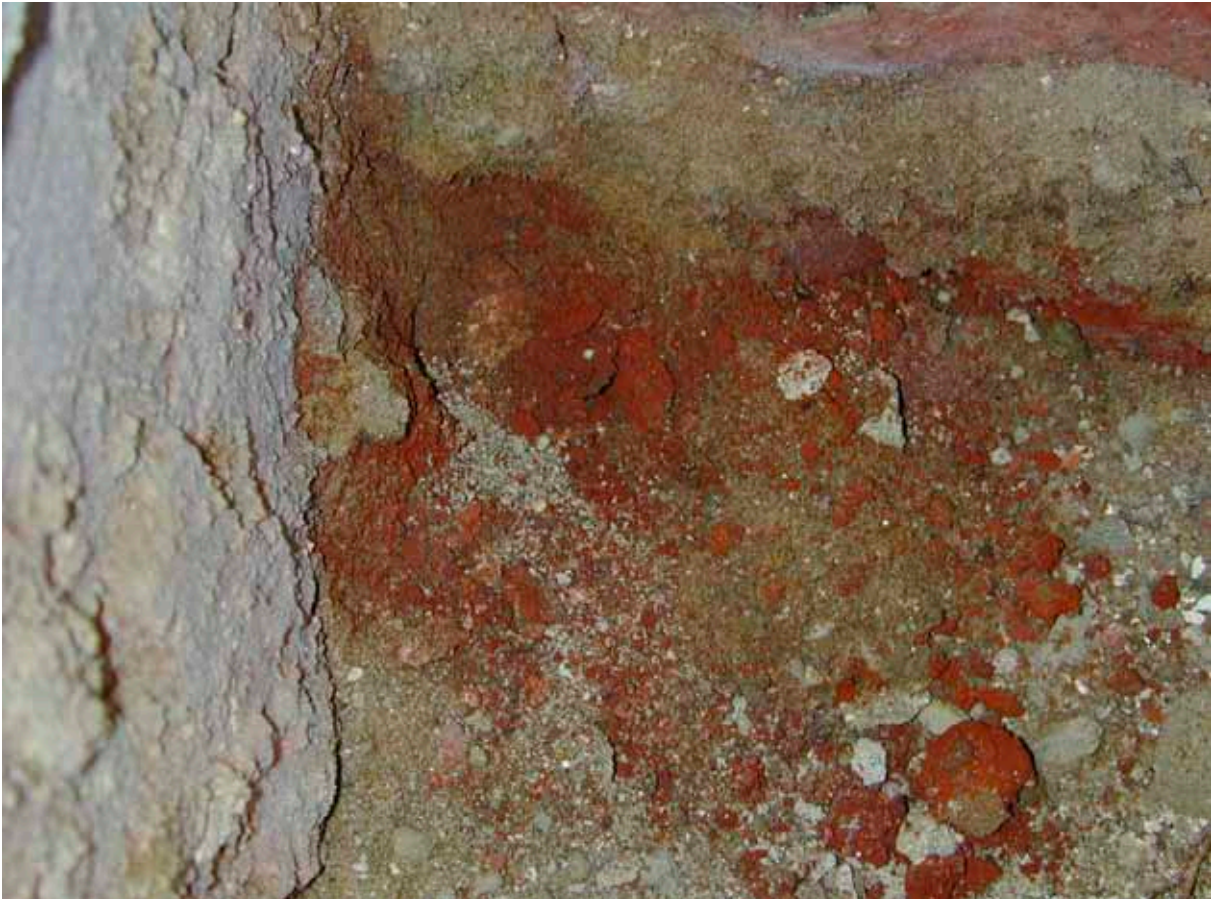
Figur 86. Rödfärgspigment påträffades norr om altarbordet med två koncentrationer i hörnet mellan altarbordet och korväggen samt i hörnet mellan korets nordöstra valpelare och östväggen. Fotot visar den senare koncentrationen.

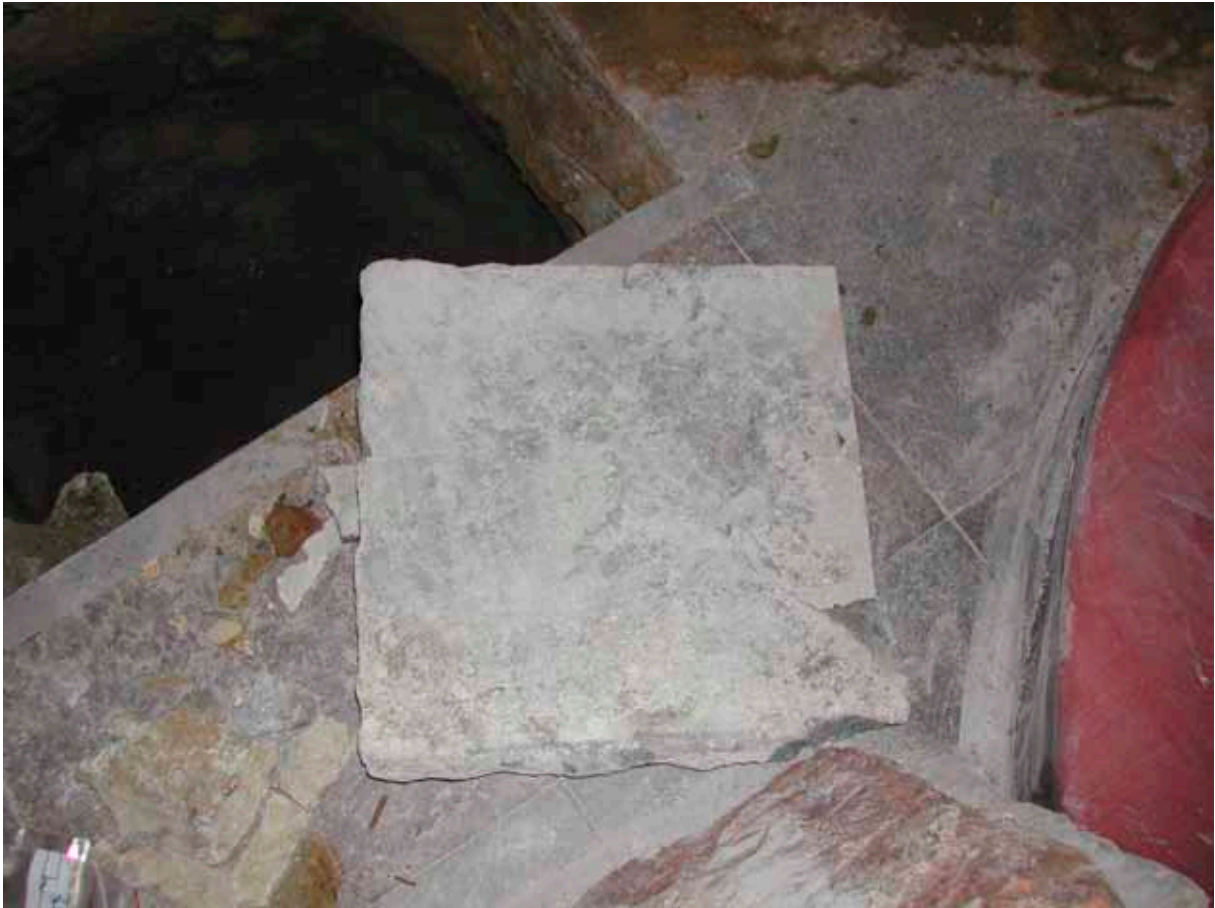
Figur 86. Kalkstens håll från samma golvlager som altarskivan sekundärt återanvänts i.

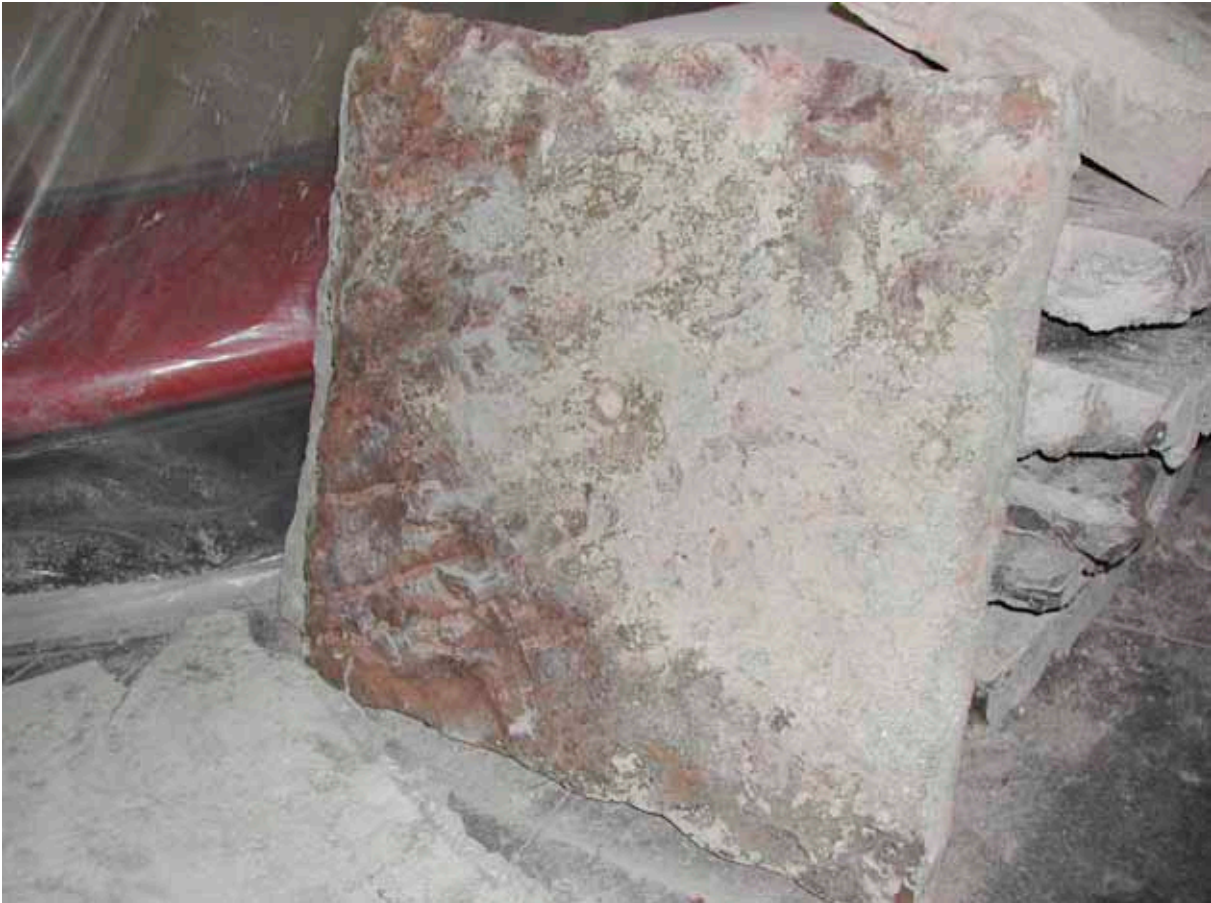
Figur 87. Kalkstenshällarnas undersida i det äldre kalkstensgolvet är försedda med en borrarad fördjupning i mitten.

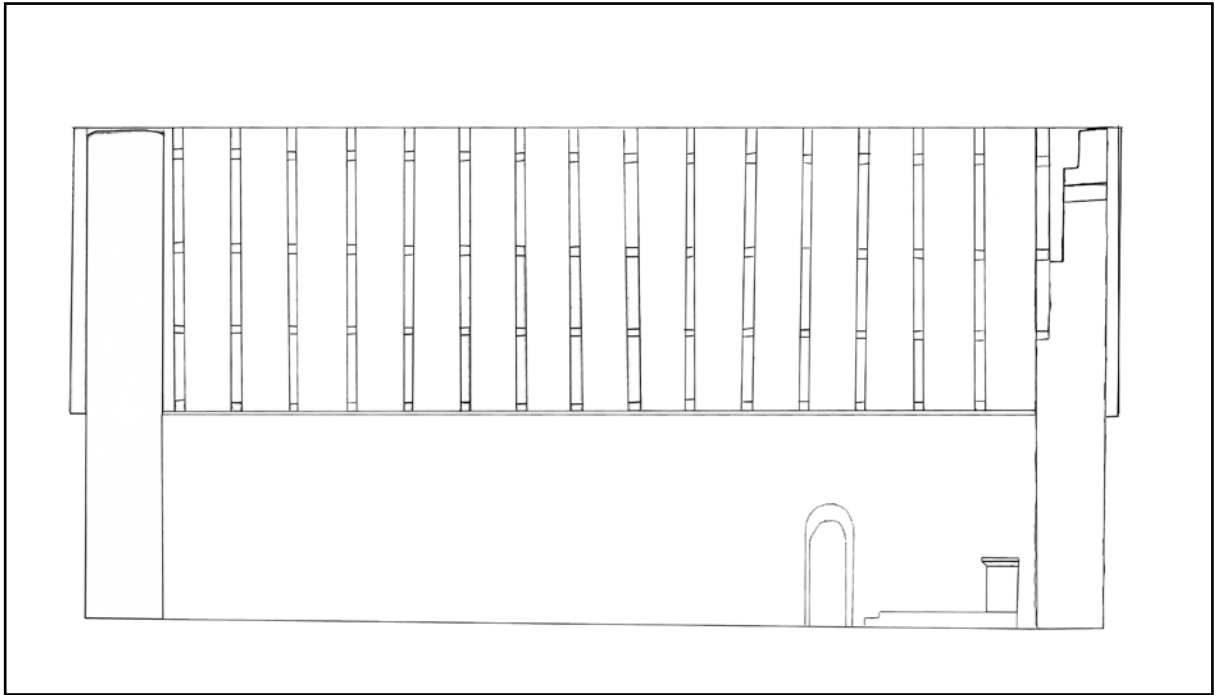
Figur 88. Rekonstruktionsförslag till längdsektion på kyrkan vid dess tillkomsttid runt år 1300 (Skiss: Hugo Larsson, 2005)

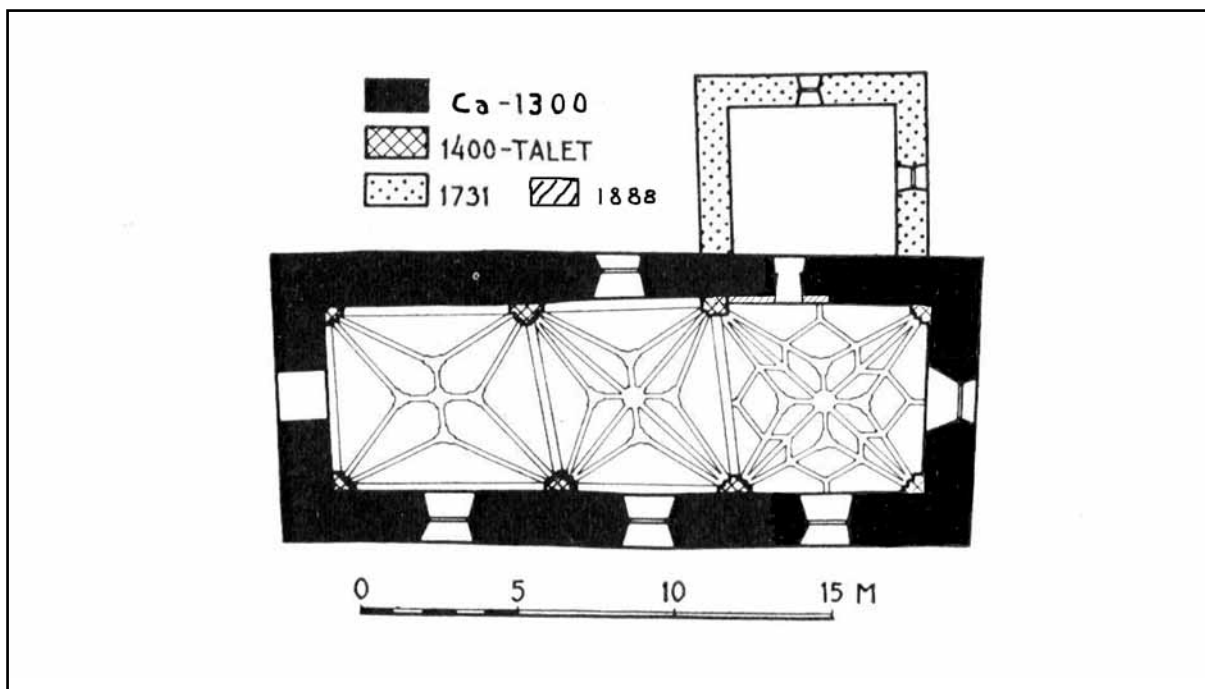
Figur 89. Kyrkans utbyggnadsfaser. Bilden är reviderad i jämförelse med tidigare uppfattningar i denna fråga. (jämför figur 5, sid. 8). Revidering av Ivar Schnells uppmättningsritning, 1965. Revideringen utförd av H Larsson, 2005

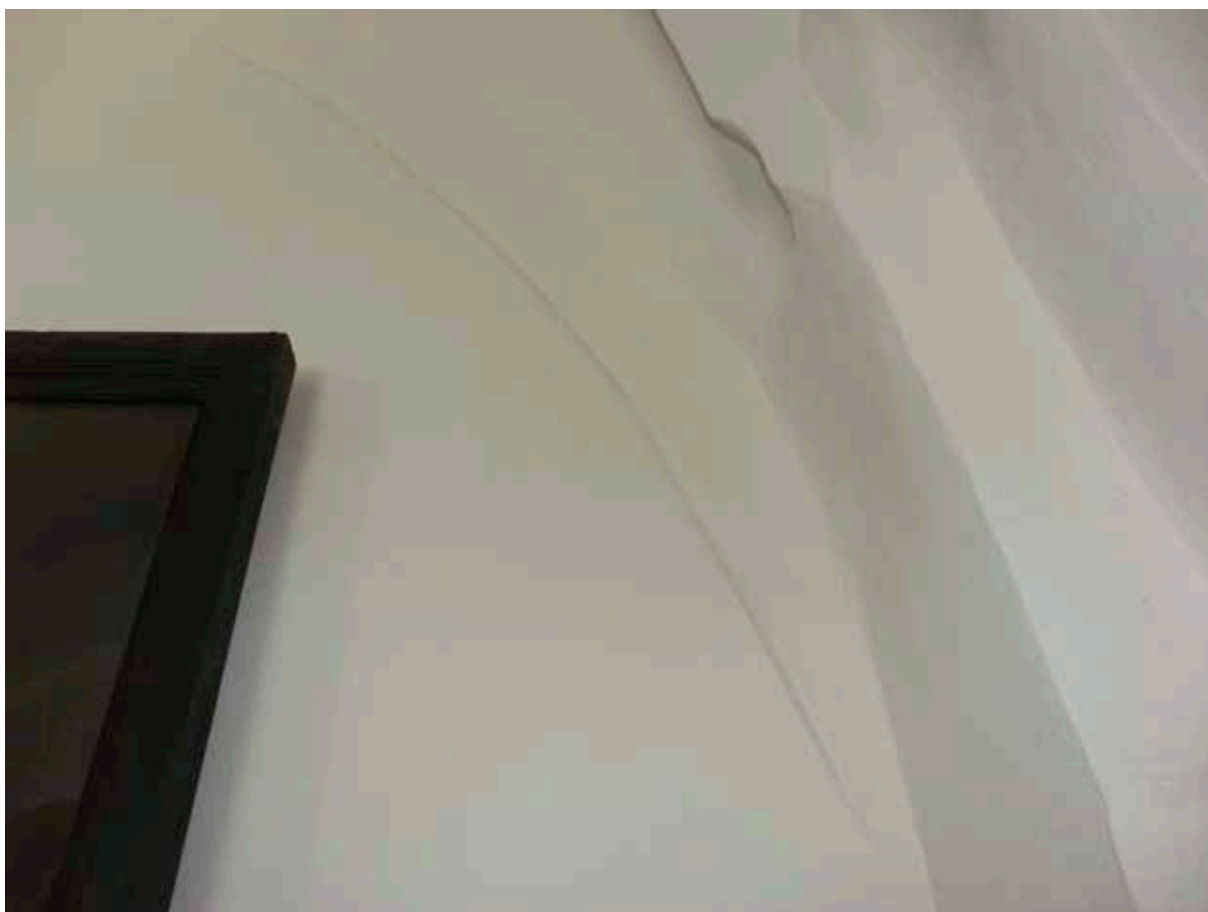
Figur 90. Läget för den påträffade sköldbågen på korväggens norrsida markerades i den nya putsen år 2003.
