Västra klockstapeln i Nyköping

Nicolai socken, Nyköpings kommun,
Södermanlands län

Vård- och underhållsplan 2005

Eva Wockatz

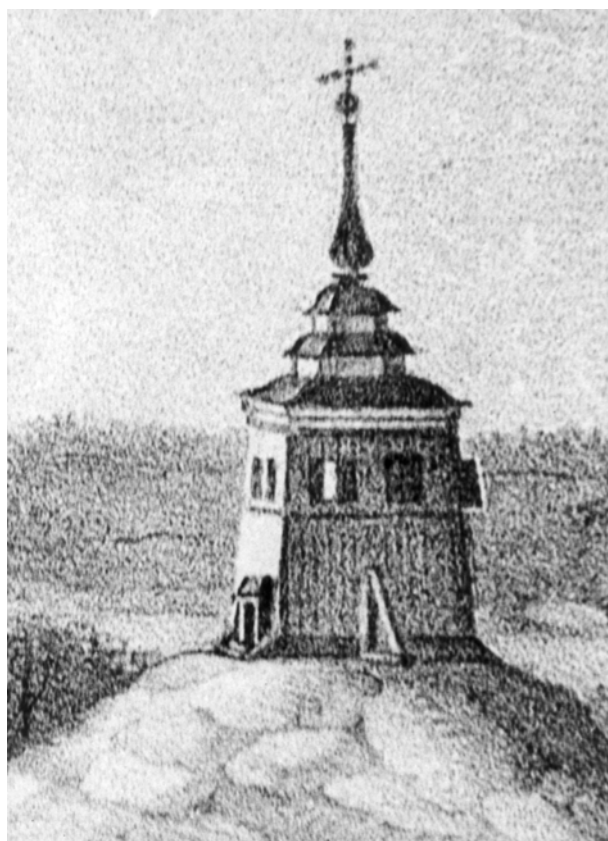
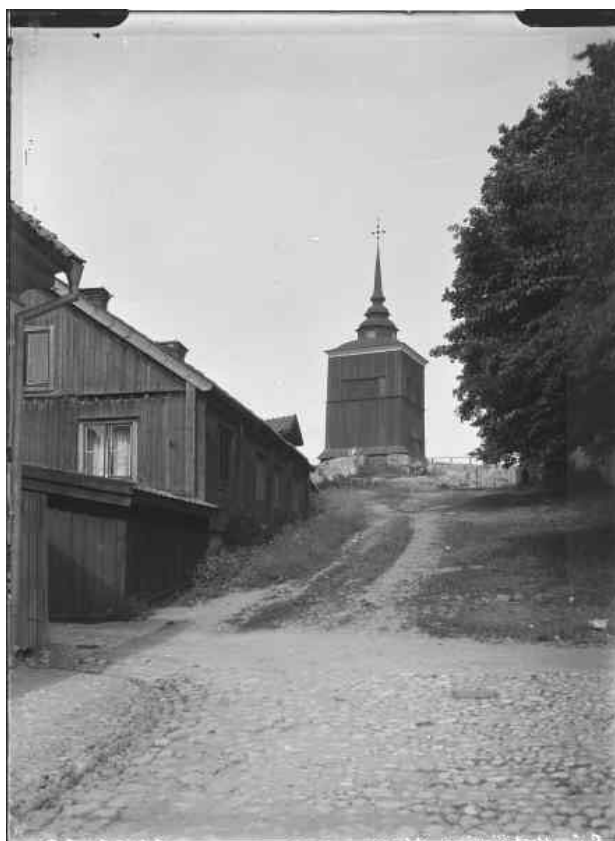
Till vänster fotografi ur litografi från ca 1840 utförd av Elias Fredrik Martin (sonson till Elias Martin). Foto taget av Lennart Jansson 1973, Sörmlands museum. På bilden till vänster är den yttre snedsträvan ännu inte inklädd. Till höger klockstapeln från gatparti. Foto från 1923 av Erik Lundberg. Kulturmiljöbild/ATA.

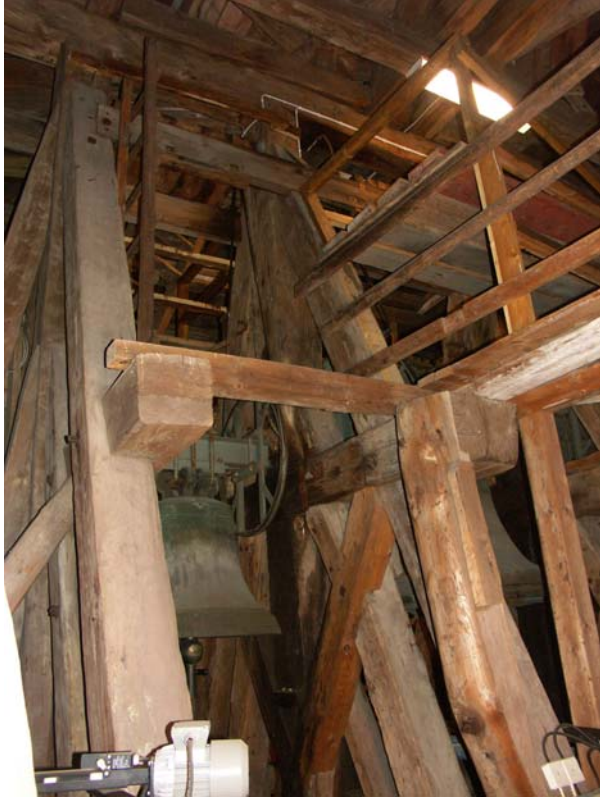
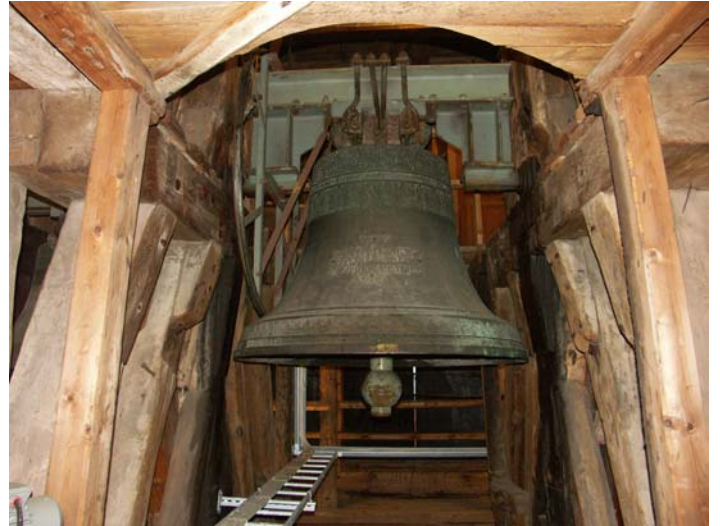
En halvtrappa i stapelns östra hörn leder upp till plan 2, där de tre klockorna är synliga. Små trappor leder ned till golvet under klockorna, vilket gör att man här har full ståhöjd under klockorna. Stora klockan hänger i mitten, mellersta åt väster och lilla klockan åt öster. Samtliga klockor är upphängda i I-balkar av järn. Klockornas kläppar hänger i järn. Fördjupningar i gjutgodset skvallrar om att klockorna någon gång har vridits ett kvarts varv. Stora öppningar med utåtgående dubbla luckor vetter mot alla väderstrecken. En stolpe i södra hörnet har en kraftigt rötskadad tapp. Rötskador finns även i västra hörnet, där nedre del av andra stolpen mot norr är skadad, samt del av underliggande syll. Stolpen har varit dymlad, men dymlingen är nu borta. Även en tapp som går in i norra hörnets stolpe är rötskadad.

Plan 2, klockvåningen. Till vänster lilla klockan och till höger stora klockan.

- * Vissa tappar i stolpar och i horisontella balkar på plan 2 är uppruttade. Detta verkar vara värst utefter västra och norra ytterväggen. Västra fasaden ser också ut att vara fuktig.

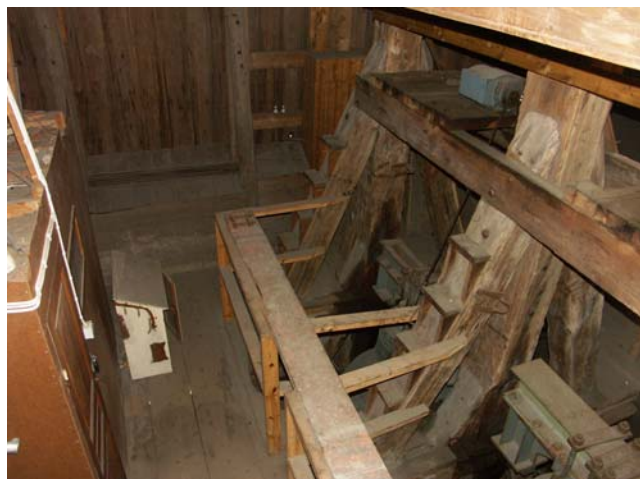
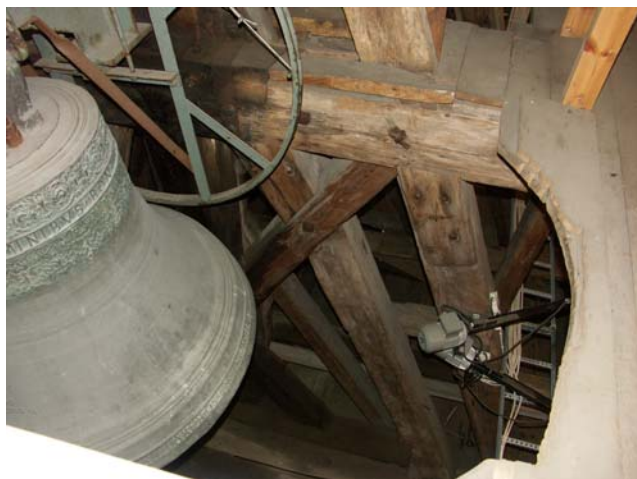
Till vänster vy över plan 3, till höger vy ned mot plan 2.

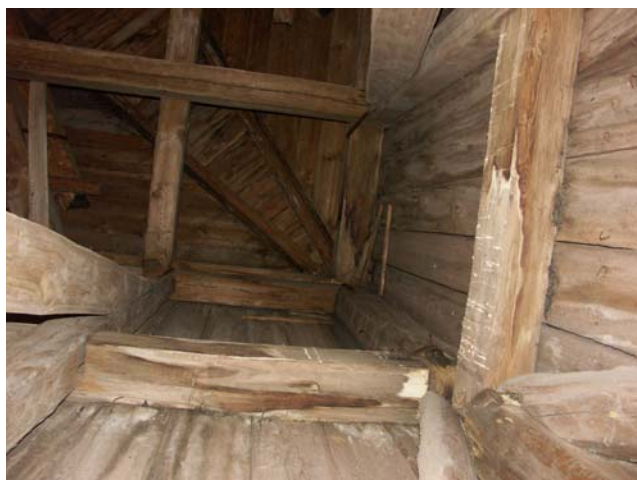
En trappa leder upp till plan 3, där man befinner sig ovan klockorna, som delvis hänger ner genom öppningar i golvet. Bänkar löper utefter södra och norra väggen. I södra hörnet finns en lucka som leder in i ett inspektionsutrymme utefter västra fasaden. Elcentralen är belägen i södra delen av planet. Mot väster finns ett utrymme med den gamla klockmekaniken. Två av västra väggens stolpar har kvartsstavsprofilerade hörn. En stolpen har profilen vänd mot ytterpanelen, vilket kan tolkas som att de är återanvända eller tillverkade för ett annat syfte, eventuellt som takbjälke. Öppningar i midjehöjd med en inåtgående lucka vetter mot söder, öster och norr. Små öppningar med en inåtgående lucka finns runt hela stapeln strax under takstolarna. I södra hörnet syns svampangrepp, troligen från källarsvamp. Angreppet känns fuktigt och kan eventuellt vara aktivt. Liknande angrepp finns även i klockstapelns norra hörn.

Till vänster svampangrepp i klockstapelns södra hörn. På fotografiet syns även de äldre små lucköppningarna. Till höger vy upp i stapelns norra hörn.

- * Fuktangrepp på virket, finns i innertak i klockstapelns södra hörn, på plan 3. Angreppet känns fuktigt och är troligen aktivt. Även norra hörnet ser ut att ha påbörjade angrepp.

- * Orsaken till den fukt som har gett svampangrepp i taket på plan 3 i klockstapelns södra och norra hörn bör utredas, genom att spåra fuktkällan. Svampangreppen verkar vara aktiva och beror troligen på läckande tak. Kopparplåten ses över, lämpligen i samband med att ställning byggs för klockstapelns rödfärgning.

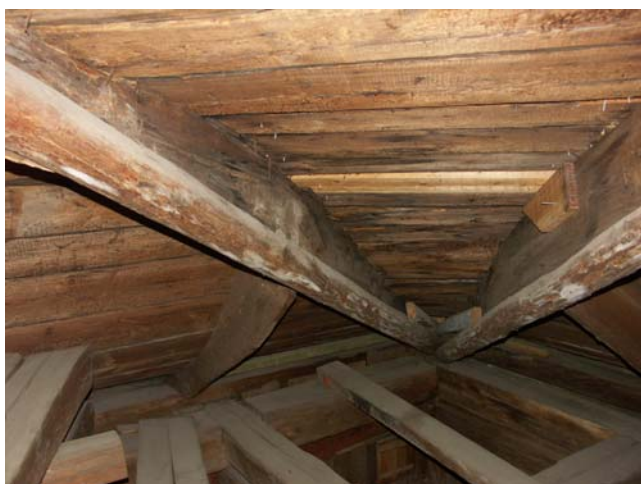
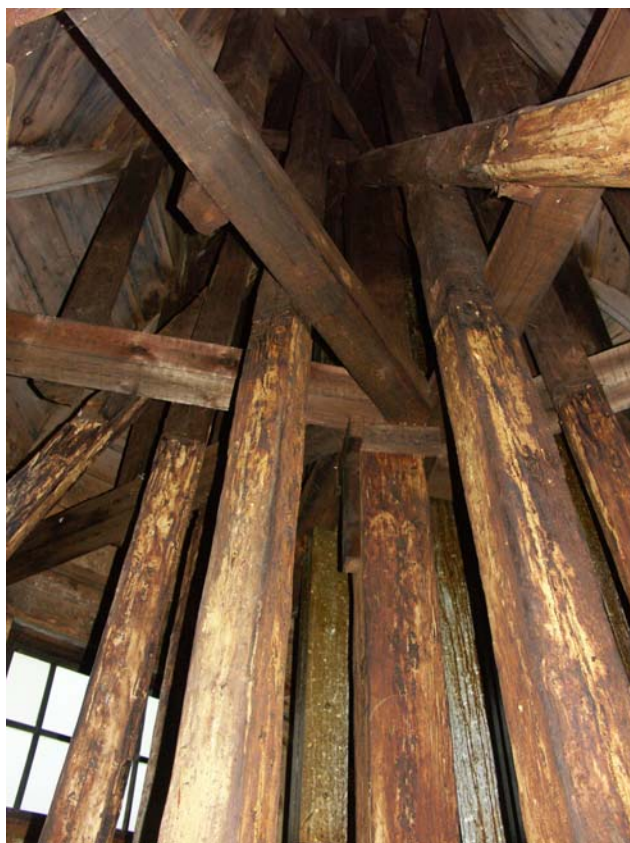
En brant trappa leder upp till torndelen, lanterninen, som nås via en tung järndörr. Lanterninen är invändigt klädd med 8 cm bred pärlspontspanel, målad i ljusgul kulör. Tre av de åtta snedstöttorna är skarvade med motstående U-balkar, sammanhållna med genomgående bultar. Skarvningarna är ca 3 meter långa och utfördes vid reparationerna på 1970-talet, se bilaga 2. Fyra snedstråvor stabiliserar tornspiran. En av dessa stråvor är sammansatt av två, vilket har gjort att stråvan har en tendens till att knäckas i skarven. Utrymmet i lanterninen luktar starkt av träskyddsimpregneringsmedel. Fågelspillning täcker golvet. Fyra fönsteröppningar vetter åt varje väderstreck, med två bågar i varje öppning. Fönsterbågar är i stort behov av underhåll. Glasrutor sitter dåligt, beroende på att kittet under åren ramlat bort. Södra fönstrets mittspröjs är nedtill rötskadad. Även karmen nedtill i norra fönstret är rötskadad. Hörnjärn på fönsterbågar är rostiga.

Till vänster detalj av stapelns östra hörn vid innertaket. Till höger vy upp i tornspiran.
