## Segerstastugans log- och ladugårdsbyggnad

Bälinge socken, Nyköpings kommun,  
Södermanlands län

Antikvarisk kontroll och dokumentation av arbeten  
med omläggning av vasstak 2005  
Rapport 2006:3

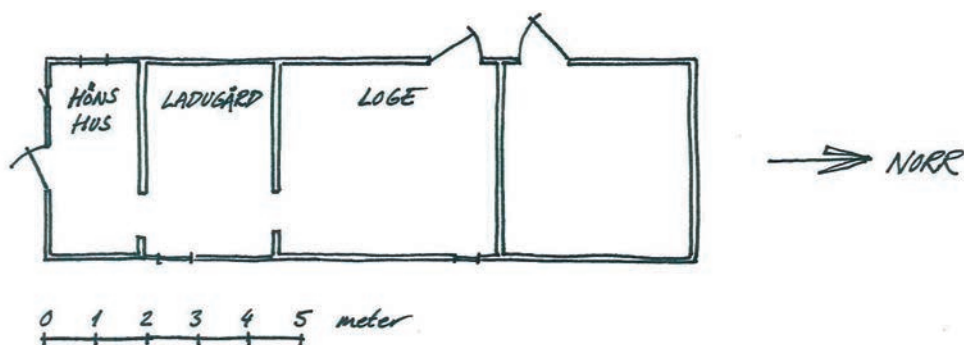
Bild 6. Plan över Segerstastugans log- och ladugårdsbyggnad i plan. Skiss av Eva Wockatz.

Log- och ladugårdsbyggnaden är ca 13 x 4 m och har en fyrdelad planform. Längan inrymmer i söder höns/ föråd, ladugården med skulld i mitten, logen och längst mot norr en tillbyggd lada. Se skiss nedan.

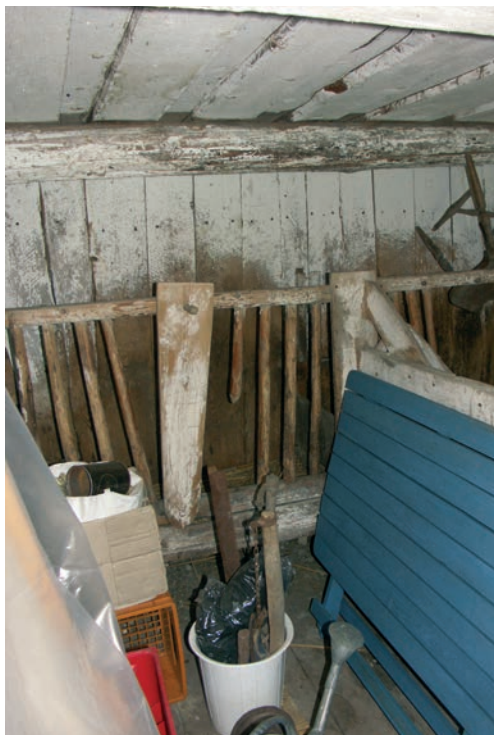
*Bild 9. Ladugårdsdelen där båsinredningen för två djur finns kvar. Väggar och tak är vitkalkade.*
