## Husby säteri

Svärta socken, Nyköpings kommun,  
Södermanlands län

Kulturhistorisk inventering av miljön och  
byggnaderna  
2006:5

Eva Wockatz

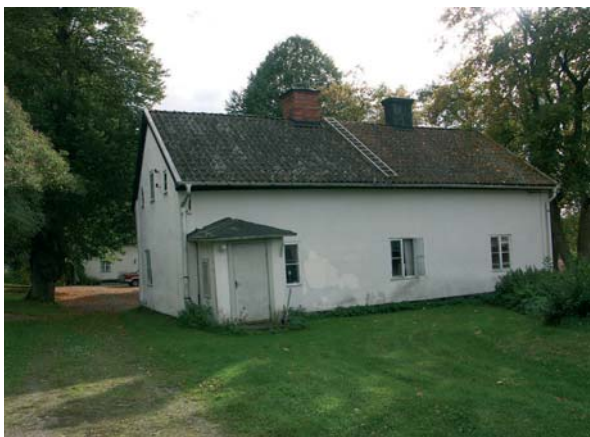
Mejeridelen som stått tom och oanvänd under lång tid, med stängda fönster/luckor och dörrar, har rötskadat timmer, mest på norra väggen. Tegelmuren i mejeriet har rasat utmed norra väggen och har gett vika vid västra gaveln, så att väggen buktar utåt. Sprickor finns i putsen. Murbruket vittrar, vilket kan bero på tillförda

Bild 17. Norra flygeln sedd från nordost.

Taket ses över och lagas. Väggen och muren lagas. I Väggar lerklinas och fönster renoveras. II

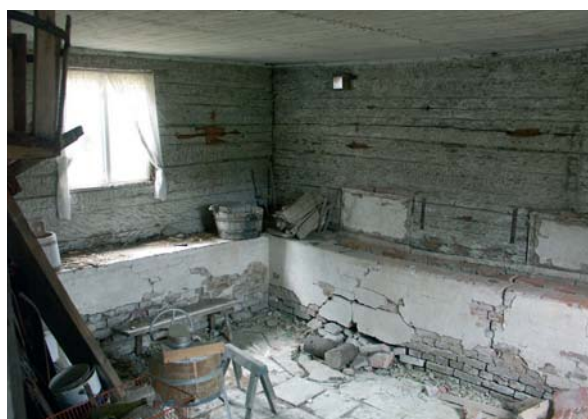
salter. Vissa rötskador finns i innertaket. Fönster är i behov av reparation och målning.

Bild 20. Mejeriet sett mot sydost.

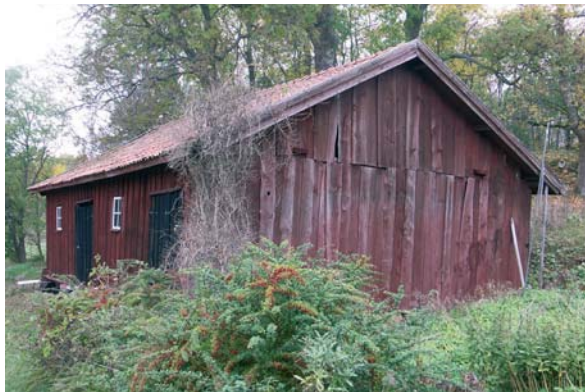
Bild 28. Boden sedd från söder.

Byggnaden lyfts och stommen lagas. III

Taket och bjälklaget ses över. III

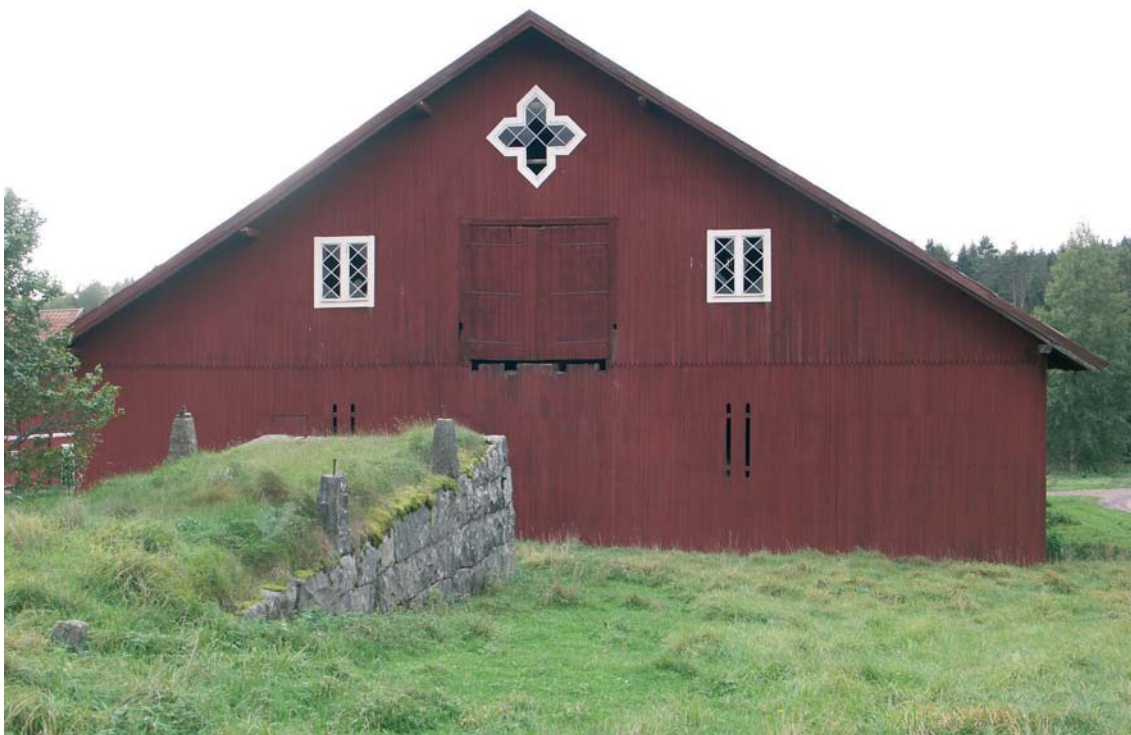
Bild 34. Logens östra gavel med körbanans fundament murat i sten.

Taket ses över. Stomme och fasader ses över. III

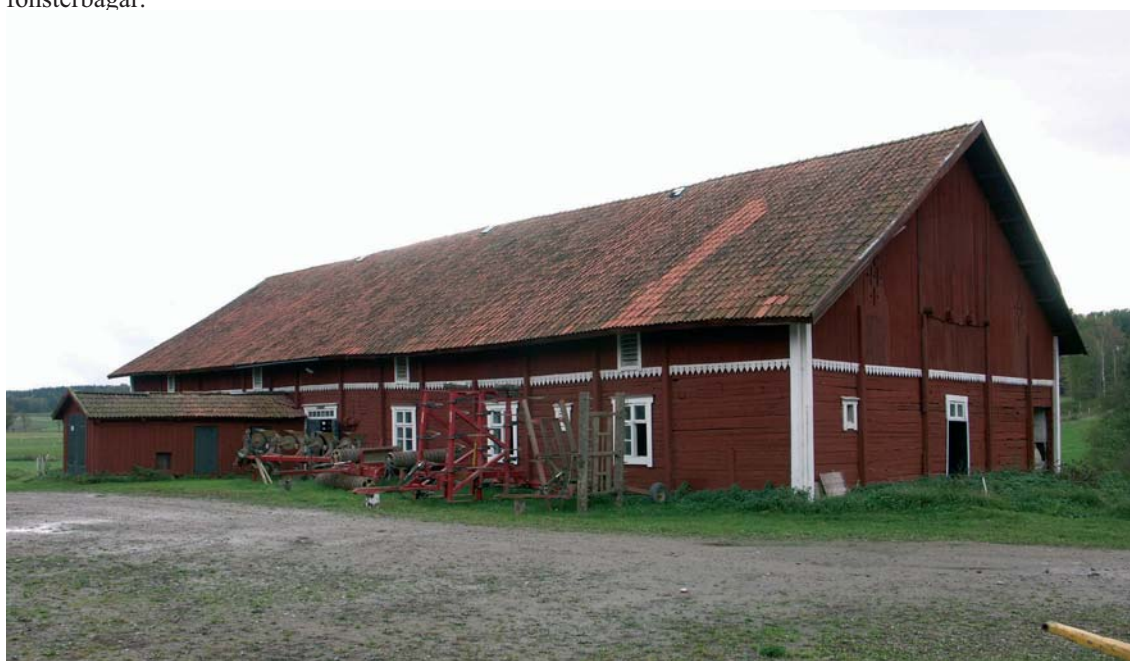
Bild 36. Ladugården sedd från nordost.

Taket med takfönster ses över och lagas. II

Grunden ses över. III

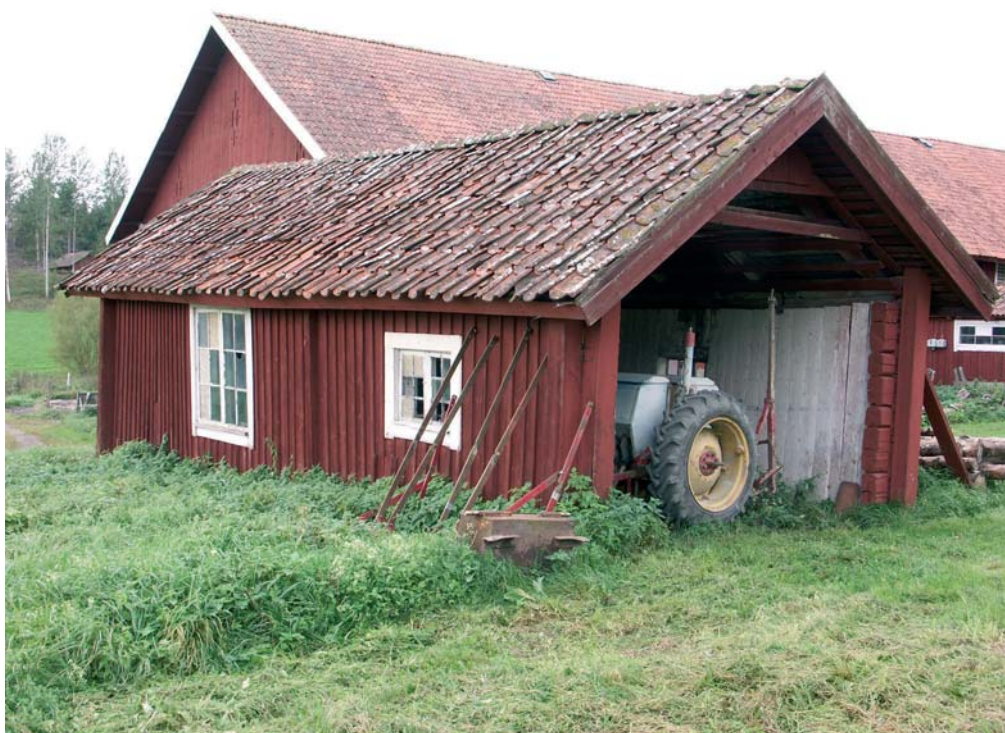
Bild 40. Hönshuset sett från sydost.

Marknivån sänks. I

Taket ses över. Grunden och stommen ses över. Fönster renoveras. III

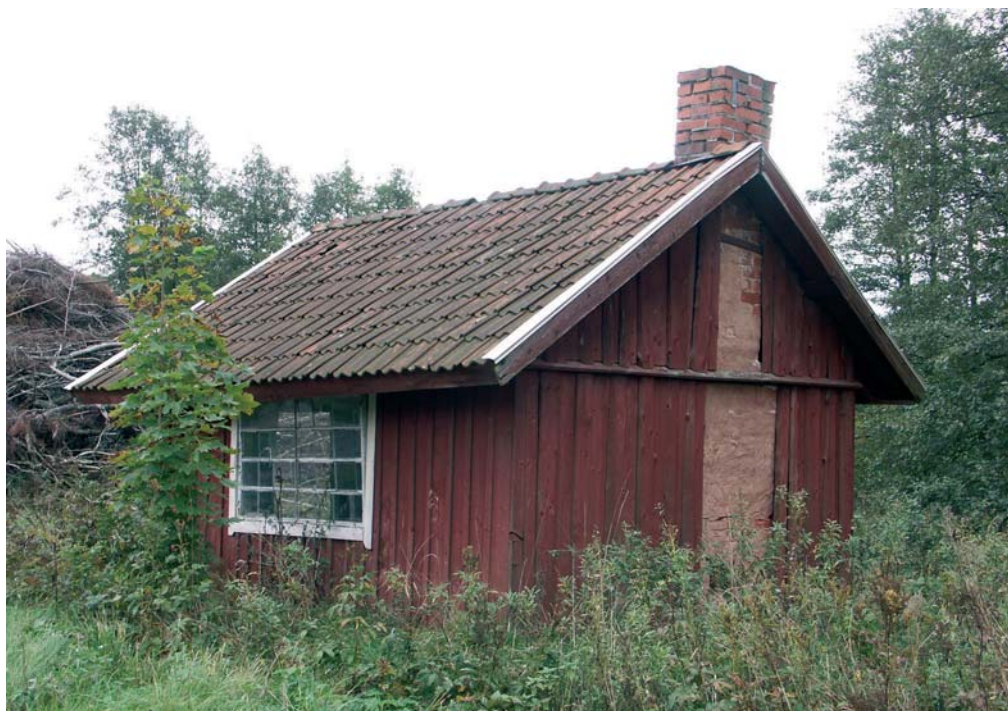
Bild 41. Smedjan sedd från nordost. I gaveln syns murstocken.

Fönster renoveras. III

Fönster ersätts med andra äldre fönsterbågar. IV

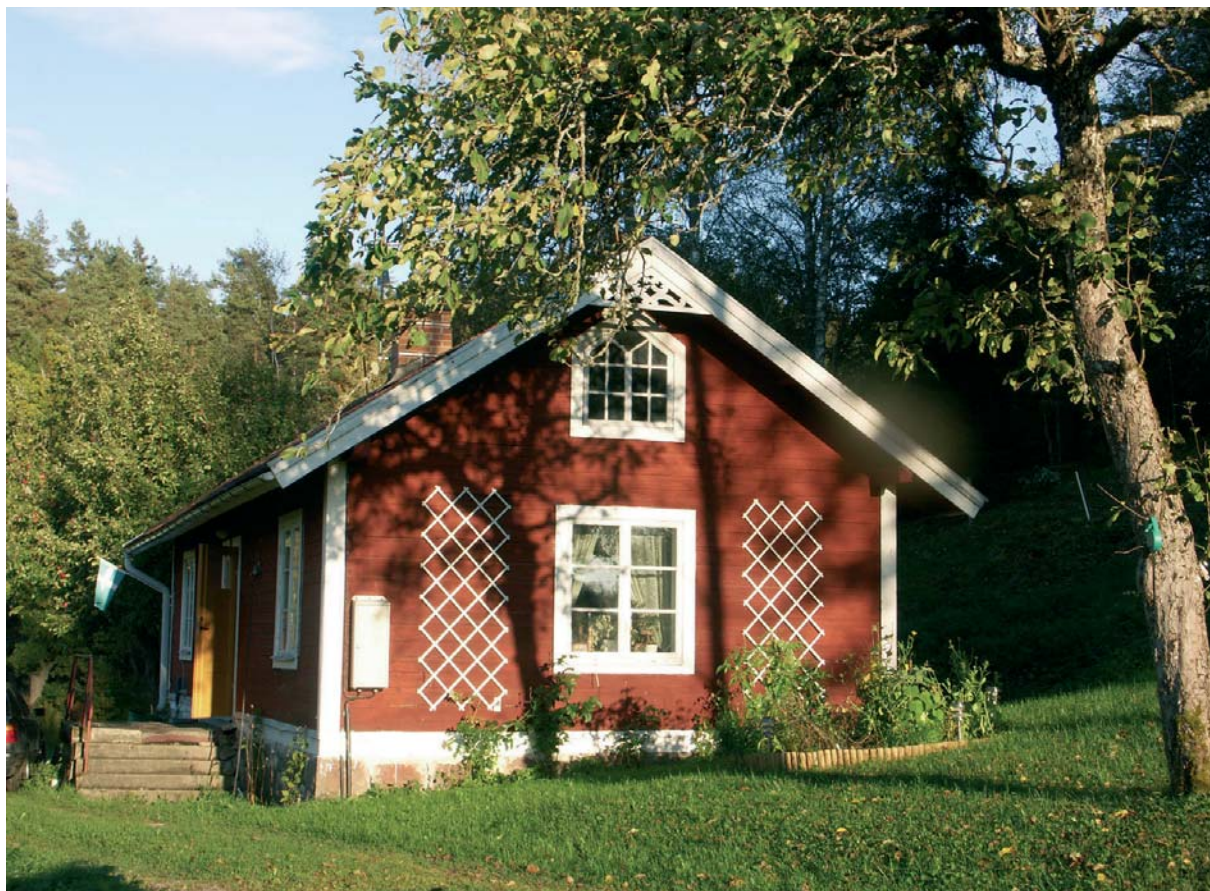
Golvet i pörthuset är enligt fastighetsägaren dåligt.

Bild 46. Pörtstugan / parkstugan sedd från väster.
