## Halla klockstapel

Halla socken, Nyköpings kommun,  
Södermanlands län

Antikvarisk kontroll  
Restaureringsarbeten 2005  
2006:8

Eva Wockatz

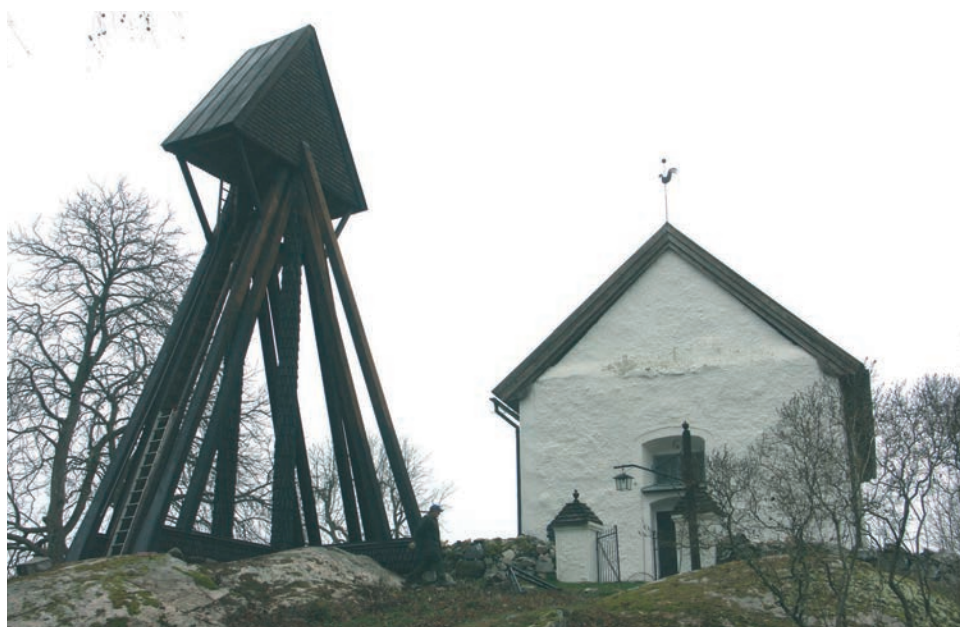
Bild 1. Halla klockstapel efter restaureringen 2005.

- \* Samtliga syllstockar har ersatts med nya.
- \* Samtliga inre och yttre snedsträvor har ersatts med nya.
- \* Äldre mittstolpar har ”gafflats” över syllen, varför de sänkts något jämfört med tidigare.
- \* Huven har riktats.
- \* Två strävor på huven (nordvästra och nordöstra) har ersatts med nya.
- \* Ny enklare plattform har byggts och tidigare plattform har tagits bort.
- \* Befintlig metallstege har ersatts med ny stege av trä.
- \* Ny inklädnad har gjorts av syll, strävor och stolpar. Syllar och stolpar har klätts in med nya näbbspån och strävor har klätts in med nya täckbrädor.
- \* Hela klockstapeln har tjärats med trätjära.

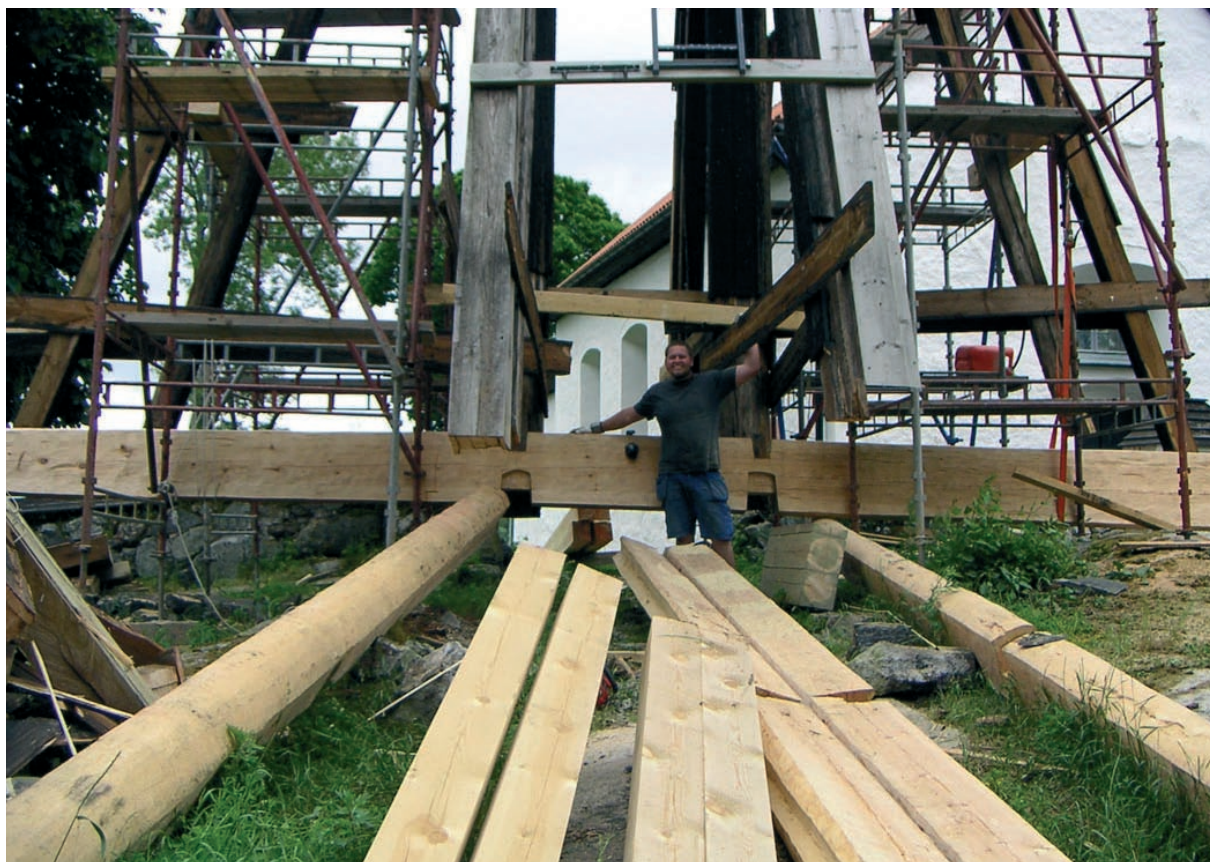
Bild 21. Hjärtsyllen på plats. Henrik Nyberg i bild. Fotografi Stefan Östberg.

När klockbocken nu var frigjord från syllarna och upphissad var det möjligt att lägga dit de nya syllstockarna. Den så kallade hjärtsyllen, som ligger i nord-sydlig riktning, består av en hel genomgående stock. De två övriga syllarna består av två genomgående stockar lagda ovan varandra, som dymlades ihop med varandra. Syllarna var avsmalnande uppåt och var handbilade. De nya syllarna är ca 22 cm i nederkant och 15 cm i överkant, samt ca 55 cm höga. Syllarna lodades så att de låg rakt.

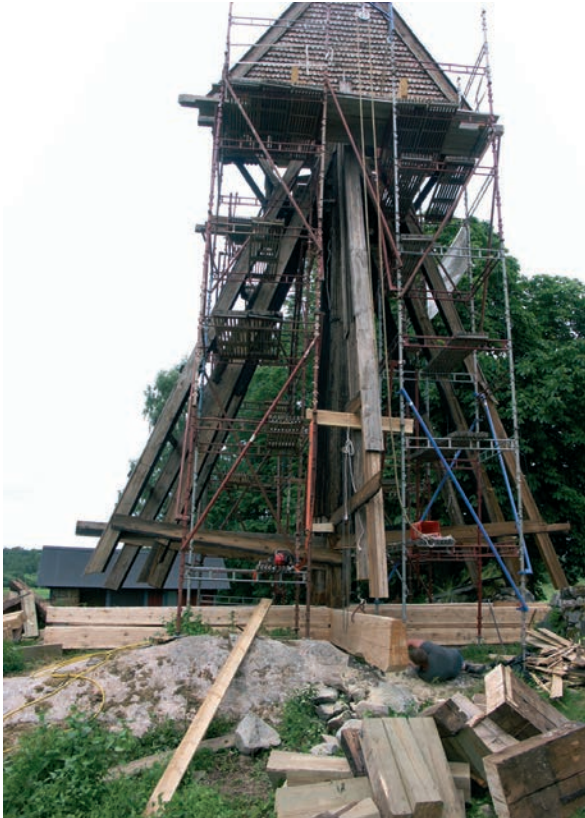
Bild 22. Nya syllstockarna på plats. Klockstapeln upphissad.

I juni hissades klockbocken med huv upp m h a en lufthydraulisk domkraft. Klockbocken pallades upp på en ram som stod på ställningen. Äldre syllstockar hade då tagits bort. Samtliga strävor hade kapats nedtill, ca 40 cm av strävans nedre del, ovan järnbanden. Det var alltså inte längre möjligt att spara och återanvända den inre strävan, som var överenskommet på byggmötet. Hantverkaren var medveten om att den skulle sparas, men menade på att den var för kort, då den var underpallad med kloss, för att kunna gafflas över syllen. Ett alternativ hade varit att montera strävan med hak och järnband, vilket hantverkaren menade varit svårt med tanke på att strävor under många år blivit sneda.

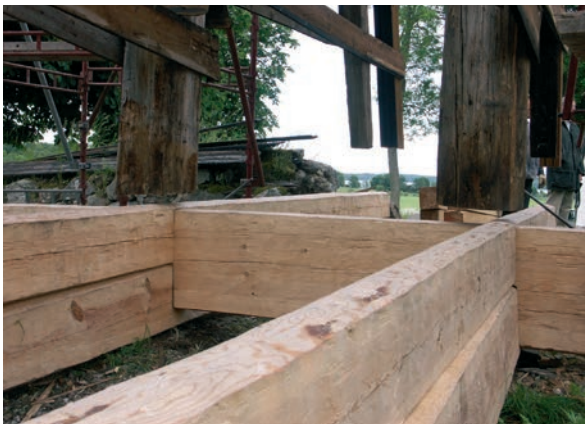
Bild 23. Detalj av nya syllstockar.

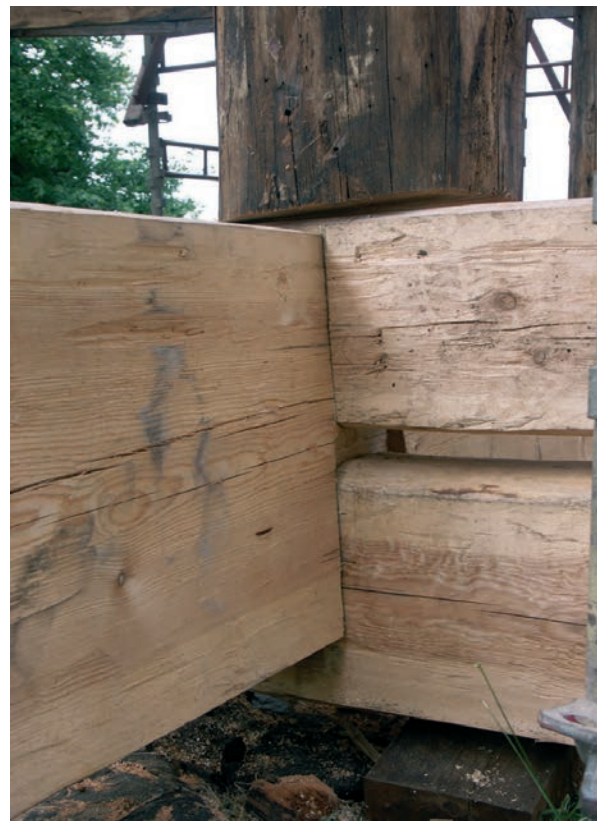
Bild 26. Syllstockarna förbands halvt i halvt.

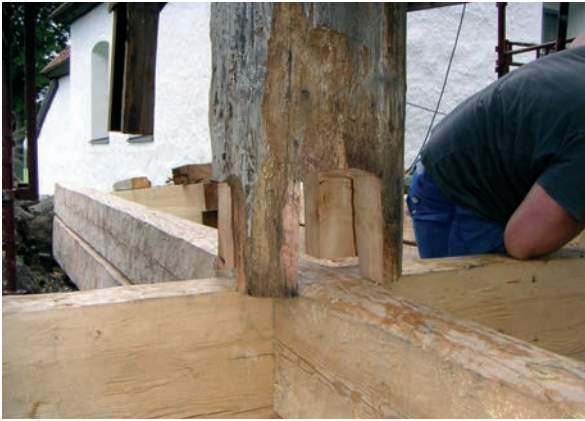
Bild 27. Mittstolparna högs ur med yxa. Fotografi Stefan Östberg.

Nu började det kritiska momentet att utforma mittstolparnas nedre delar som en klo eller gaffel, så sätt gaffeln låser syllarna i sidled. Detta gjordes en dag i juli av de tre hantverkarna. Stolparna holkades ur med motorsåg, det sista togs med yxa, och den upphissade klockbocken sänktes varsamt ned på syllarna. När klockbocken var sänkt, kunde strävoras placering, gaffling och längd mätas ut. En sträva i taget kapades till, höggs och monterades på klockstapeln. Klockstapeln fick lutas aningen för att få dit varje sträva. För att få dit sista strävan fick syllen sänkas något. Syllen hade då varit upp pallad på upplag. När mittstolpar och strävor var ditsatta togs upplagen bort och klockstapeln placerades på naturstensupplagen. Samtliga strävor sattes in i mittstolparna i de tidigare hålen med förstöt. Håltagningarna är inte symmetriskt gjorda – men som det var gjort tidigare. Tidigare satt ett järn genom övre delen av strävan. Samtliga järn hade nu rostat av, och de ersattes nu istället med en fransk skruv. Klockbocken var efter alla arbeten nu sänkt med ca 30 cm.

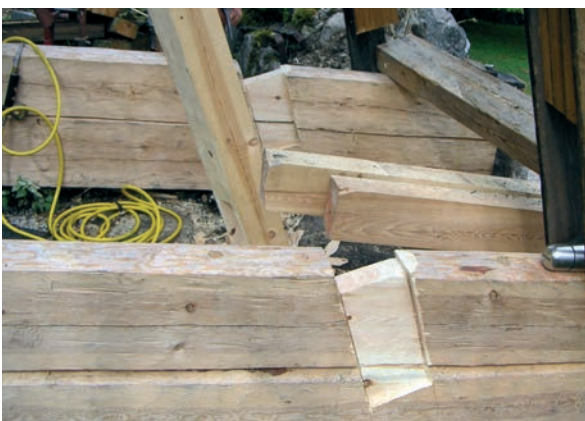
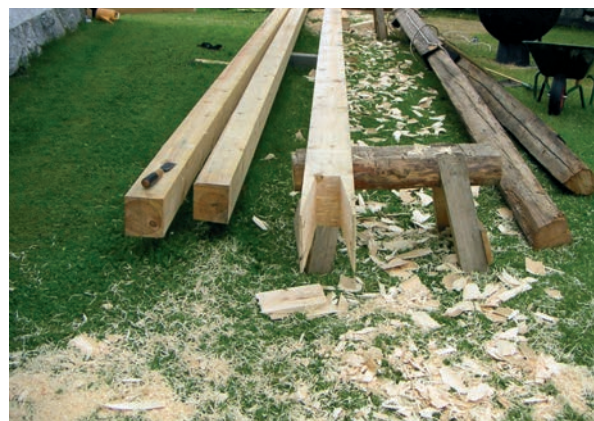
Bild 30 & 31. Till vänster: Detalj av urtaget i syllen för snedsträvan. Till höger: Snedsträvorna utformade som en klo. Fotografi Stefan Östberg.

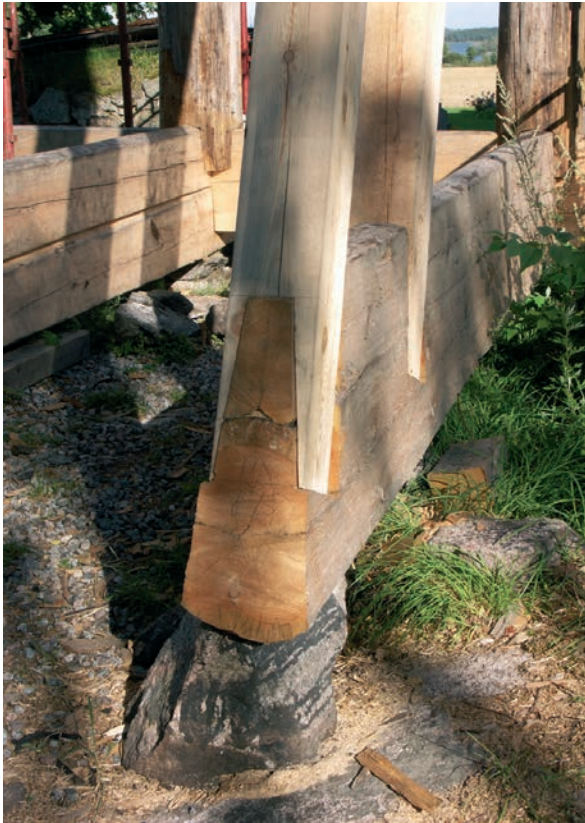
Bild 32. Detalj av yttre och inre snedsträva.

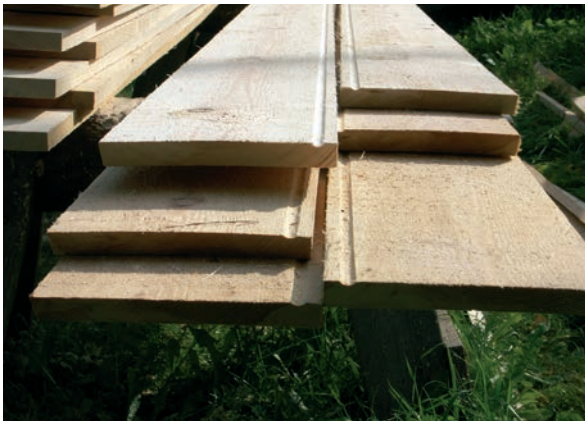
*Bild 38. Nya täckbrädor med frästa vattenspår.*

näbbspån. Även lösningen med vattspår kopierades från Floda klockstapel, även om detta inte var gjort på Hallas tidigare täckbrädor. Detta gjordes eftersom det är en tekniskt bra lösning på att undvika vatteninträngning till stommen. De nya täckbrädorna försågs alltså med frästa vattspår på ovansidan och på utsidan. De yttre täckbrädorna breddades nedtill för att följa syllen.

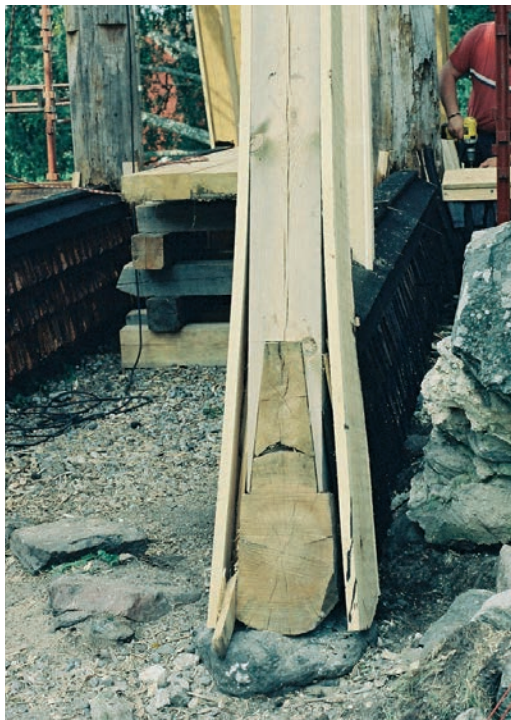
*Bild 39. Täckbrädorna på den yttre snedsträvan går över syllinklädnaden, vilket ger ett bredare intryck av strävan.*

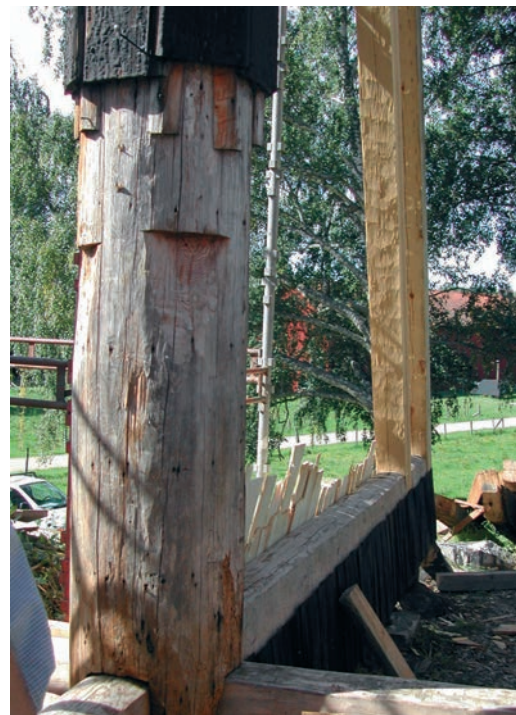
*Bild 41. Mittstolpen hade tydliga märken efter näbbspånsens spikrader.*

Inklädnaden av stolparna var gjorda med näbbspån, något rundade på insidan. De enstaka äldre spån som fanns kvar högst upp på stolpen, användes som mallar för de nya näbbspånen till stolparnas inklädnad. De äldre näbbspånen bevarades orörda på stolpen.

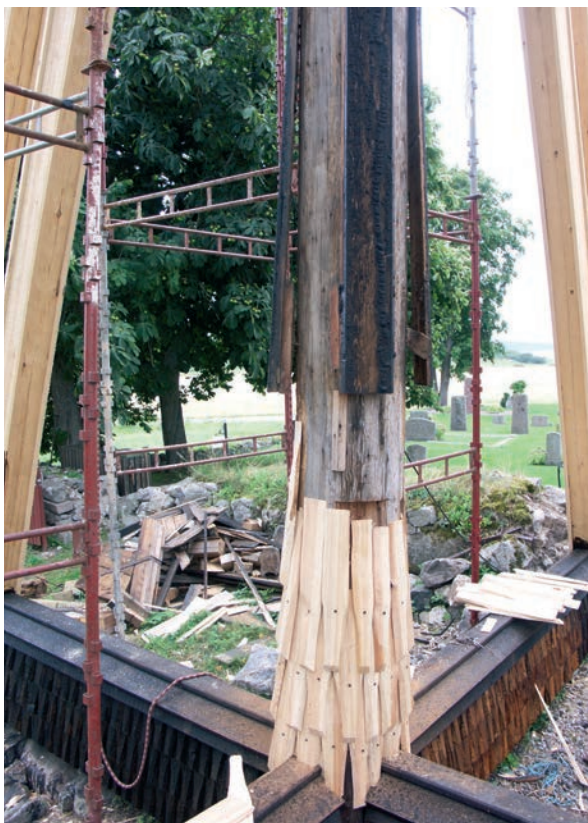
*Bild 42. Nedre delen av klockstapeln som nu är klädd med näbbspån.*

Syllarna täcktes på ovansidan med fem långsgående täckbrädor, som spikades med stöd av konsoler på undersidan. På undersidan av de tre översta frästes vattspår. Spåntäckningen på syllarnas sidor utfördes med tre lager näbbspån, på ett lager underspån. Underspånets tjärddoppades. Det var sagt innan arbeten påbörjades att spånen skulle trätjöras innan de sattes upp. Hantverkaren menade att detta inte var traditionellt och att det till och med skulle vara skadligt att trätjöra detaljer som ”byggs in”. Eftersom oenighet uppstod om hur näbbspånen skulle tjöras (före eller efter uppsättning av spånen), så gjordes därför olika varianter. Samtliga underspån ströks dock innan.
