## Annexet, Nicolaikyrkan

Kv. S:t Nicolai 7, tomt 2, Nyköpings kommun, Södermanlands län

Antikvarisk dokumentation

Rapport 2008:7

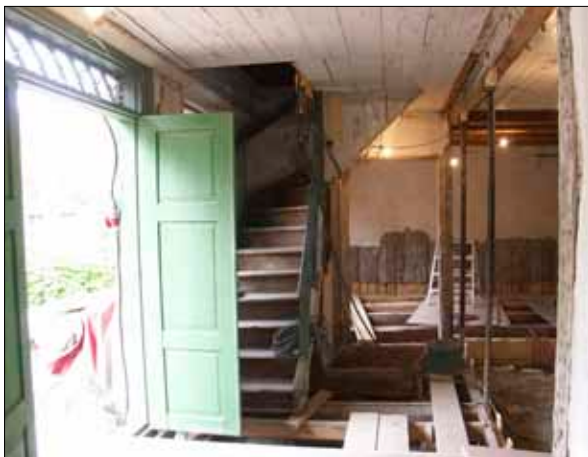
8 Rum 11, entrén, sedd mot norr.

Utrivet trägolv. Golvbjälkar av trä. Under syns källarens tunnvalv av tegel.

Kalkputs på stående timmer. Väggfyllning med lerklining. Östra väggen är av tegel. På kalkputsen är en stänkmålning, synlig på östra väggen. Blått och rött på en gråvit botten.

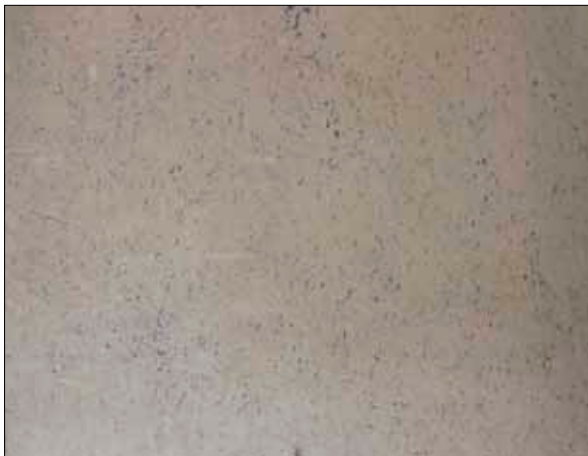
9 Stänkmålning i rum 11 på östra väggen.

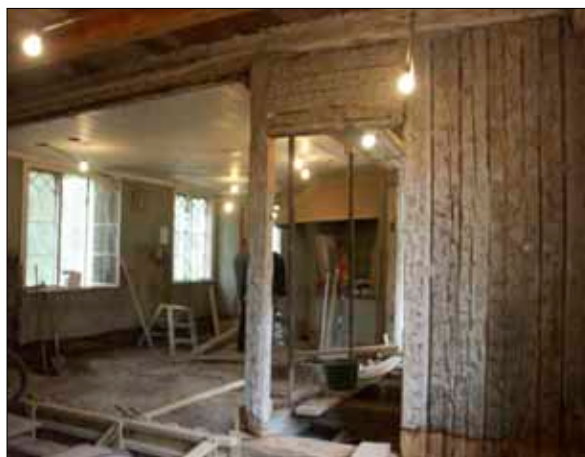
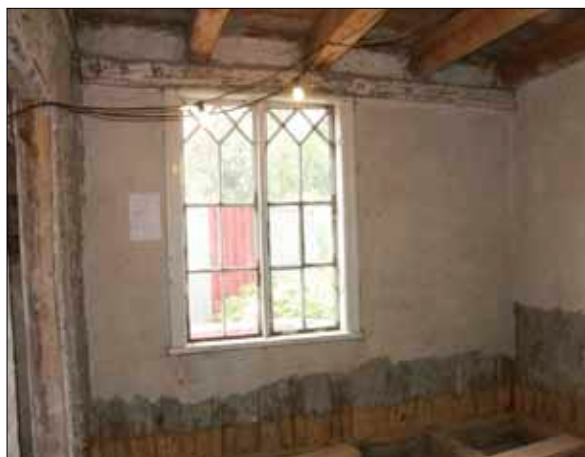
Utrivet trägolv. Jordgolv. Golvbjälkar av trä. Tre golvbjälkar och ytterligare tre bärlinor, som är vinkelställda mot de föregående.

Stående timmer. Puts på lerklining. Vitmålad.

11 Rum 14 sett mot söder.

12 Rum 14 sett mot väster.

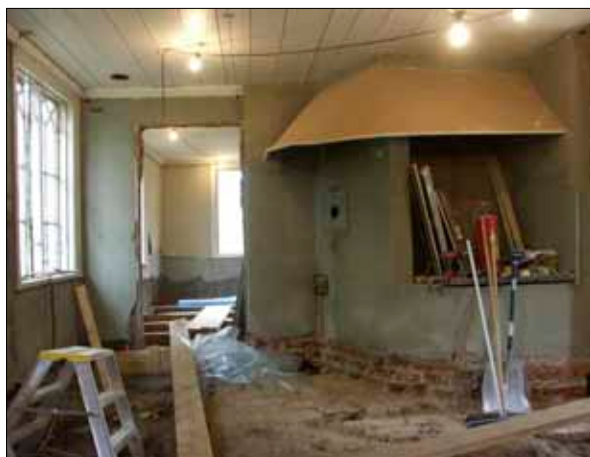
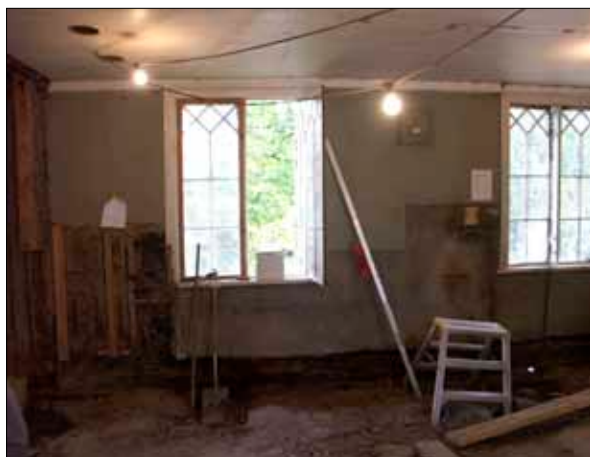
14 Rum 15 sett mot söder.

Här var tidigare ett gjutet golv, som var utfört ovan sandfyllning.

Stående timmer. Kalkputs på lerklining. Senaste kulören är grön.

Spröjsade. Vitmålade innanfönster. Under den vita kulören är det grönmålat. Ytterbågen är vitmålad på en mossgrön kulör. Profilerade fönsterfoder.

15 Rum 15 sett mot öster.

Öppen spis med baklucka och järnhäll. Vit kulör syns under den nuvarande gröna kulören.

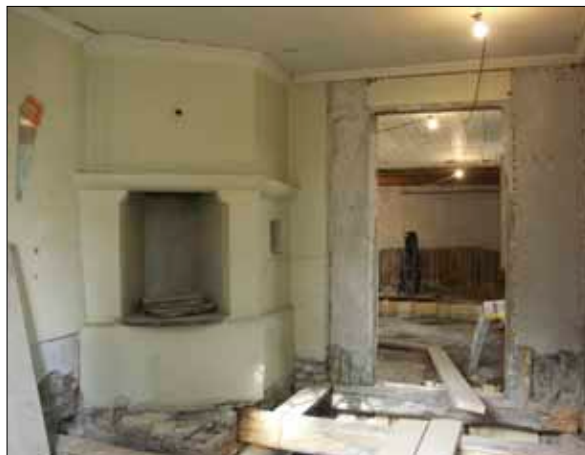
Stående timmer med gråmålad kalkputs på lerklining. Tapetrester som täcks av masonitskivor.

Under den nuvarande gröna kulören är en grå kulör.

17 Rum 16 sett mot norr.

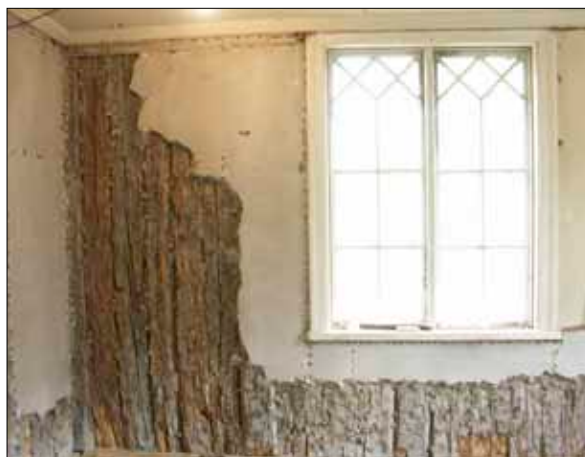
18 Östra väggen i rum 16. Väggens stomme består av stående timmer.

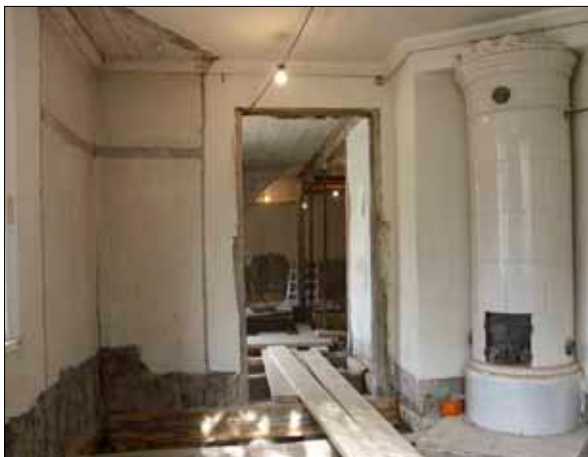
20 Rum 17 sett mot norr.

Utrivet trägolv. Golvbjälkar av trä. Fyra golvbjälkar som vilar på två vinkelställda bärlinor. De två understa bjälkarna är runda.

Stående timmer med kalkputs på lerklining. Tapetlager på putsen.

Spröjsade. Innanfönster som är vitmålade. Profilerade fönsterfoder. Senast målad i vit kulör, därunder grön och underst grå.

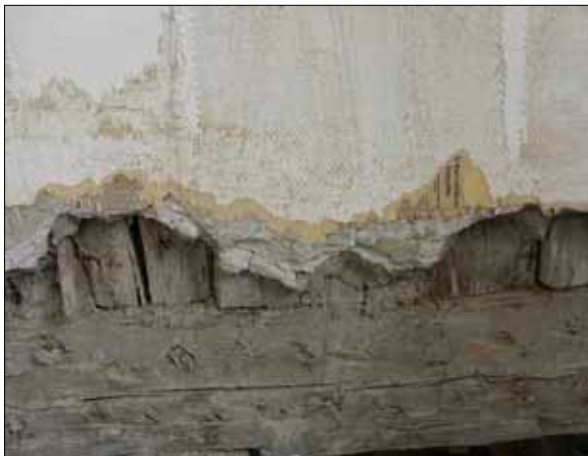
21 Detalj av östra väggen i rum 17. Ovanpå lerklining är tidningspapper klistrat som handlar om Kreügerartikeln, sannolikt 1930-tal.

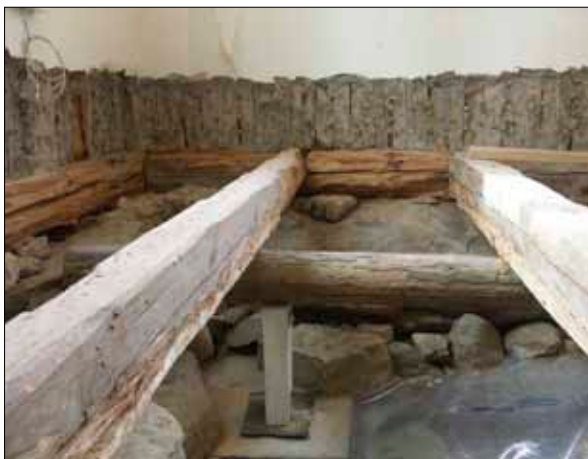
22 Bjälklaget i rum 17 sett mot väster.

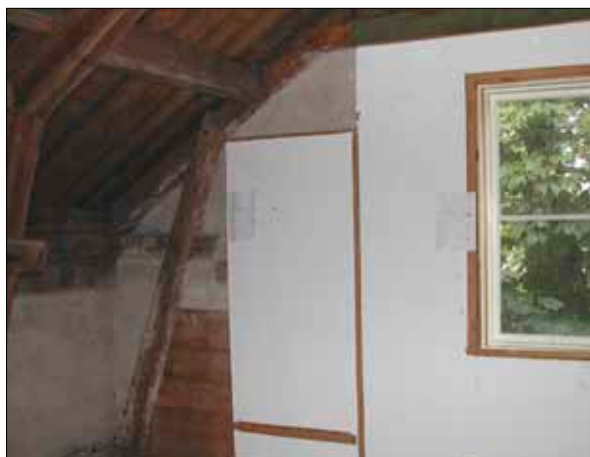
Väggar:  
Norra och södra väggen är putsad. Vid norra gaveln syns stommen av korsvirke.

27 Rum 23 (eg rum24), nordöstra hörnet där stom-  
men består av korsvirke.

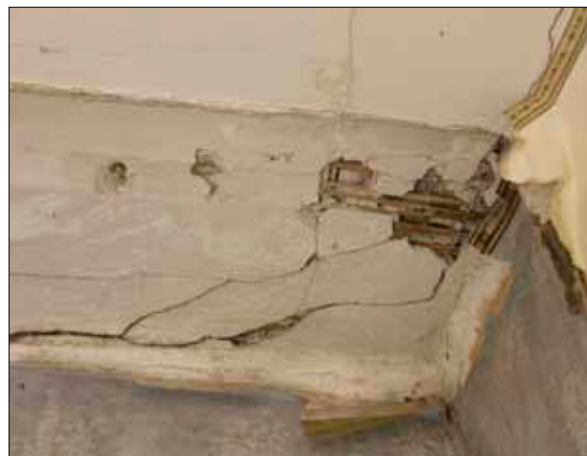
Putsat på putsbärare av vass.

31 Taket i rum 27. Putsen är utförd på en putsbärare av vass.

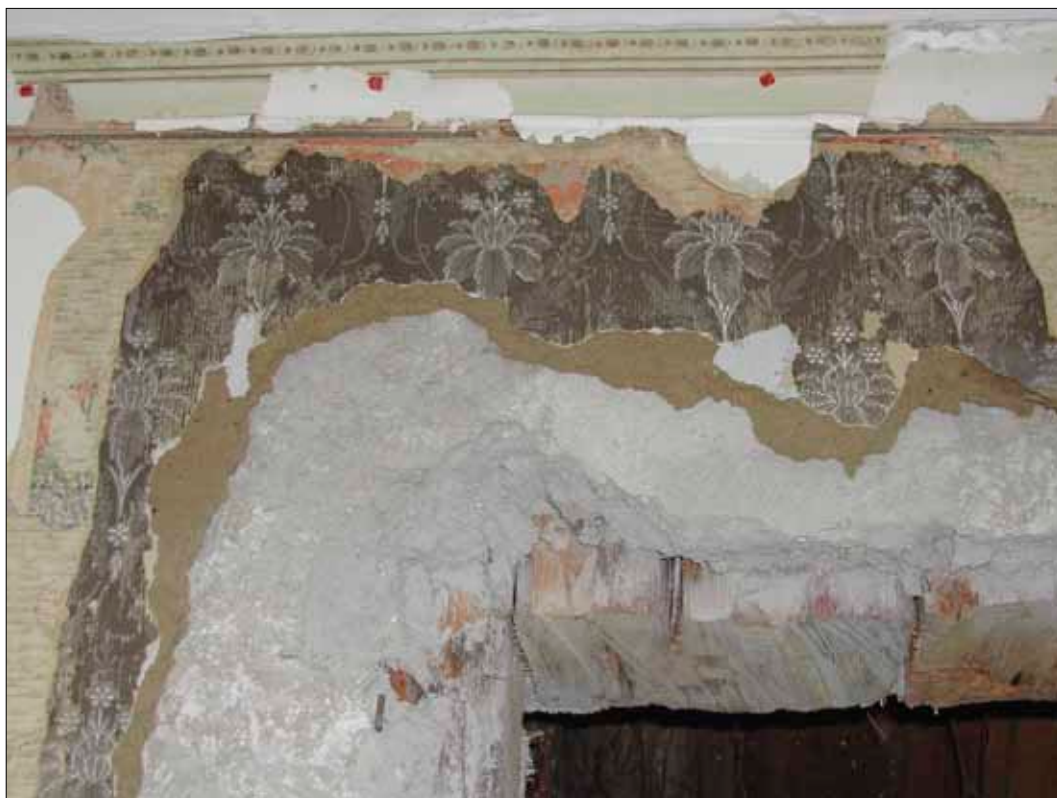
Tapeter uppsatta på lumpapp, som i sin tur är uppsatt på lerklining ovan stommen. Innersta tapeten var en ljusblå tapet med vita mönster. Andra tapeten var en brun tapet med bruna och vita vegetativa mönster, tredje tapeten var ljusgrå med rosa och brunt mönster, fjärde tapeten var grön- och gulrandig och yttersta tapeten, femte, var en jugendtapet med polykroma blommor på en beige botten.

32     *Andra tapetlagret synligt i rum 27, västra väggen.*

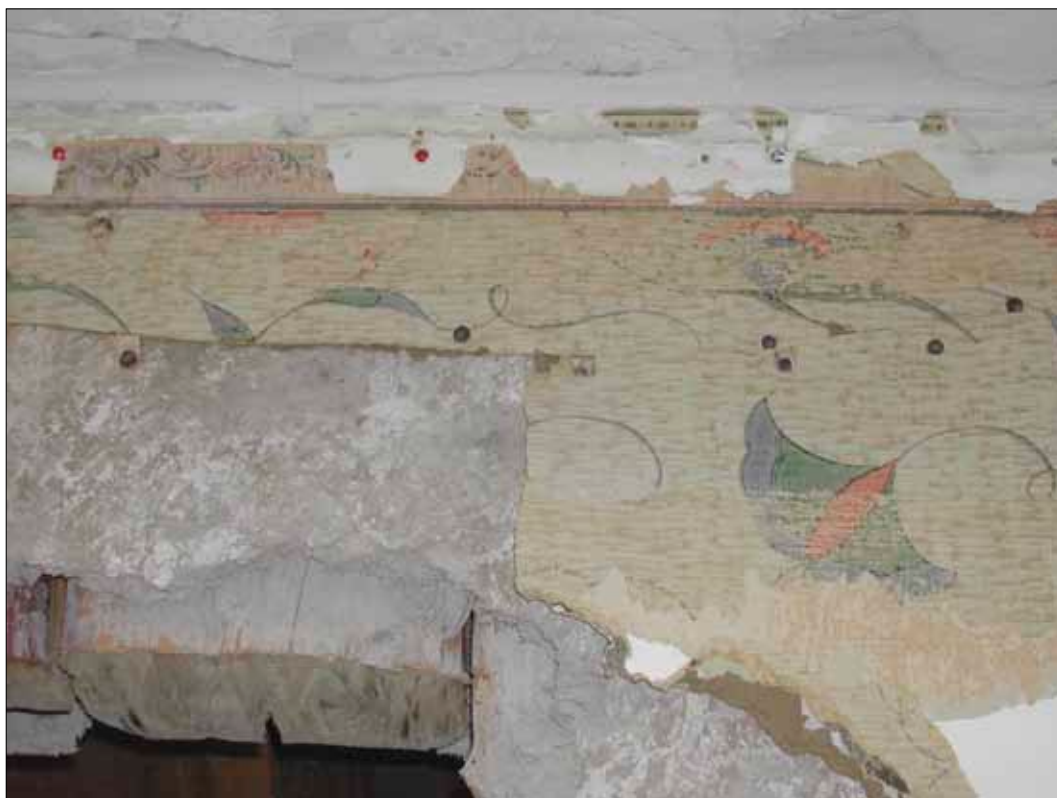
33     *Sista tapetlagret, femte tapetlagret, synligt i rum 27, västra väggen.*

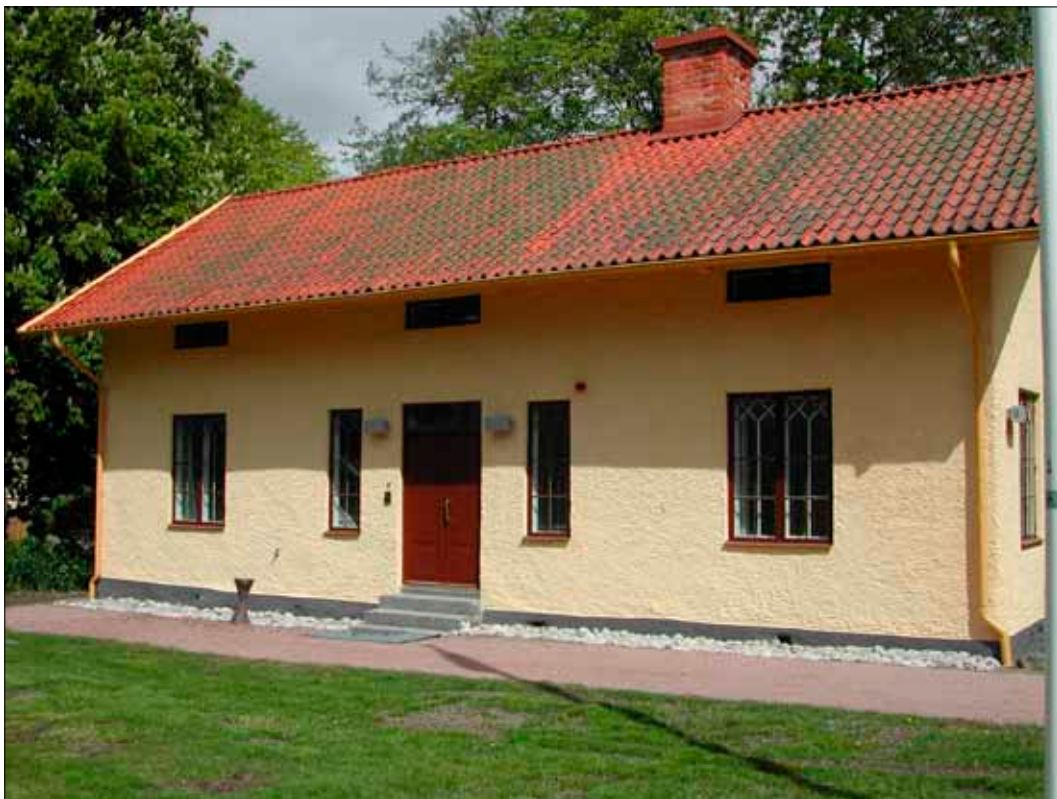
35 Västra fasaden i maj 2008, efter renoveringen. Fotografi Magnus Josephson, Sörmlands museum.

Samtliga utvändiga måleriarbeten på trä och plåt utfördes med Engwall och Claessons Lasol linoljefärg. Fasaderna

avfärgades med Keim silikatfärg, då den tidigare färgen var en ädelputs på en kalkcementgrund.

I samband med renoveringen skrapades en brun kulör fram under den nuvarande mörkgröna kulören på fönsterbågarna. Fönstren och dörren målades i en brunröd nyans NCS S7020-Y70R, vilken togs fram av arkitekten. Utvändiga fönsterbågar renoverades. Vissa innanfönster nyttillverkades. Takfot, vindskivor, hängrännor och stuprör målades med pigmentet guldockra, 5A-94.
