## Selberga gårds flyglar

Selberga 1:9, Ludgo socken, Nyköpings kommun, Södermanlands län

Antikvarisk kontroll  
Utvändiga arbeten 2008

Rapport 2008:5

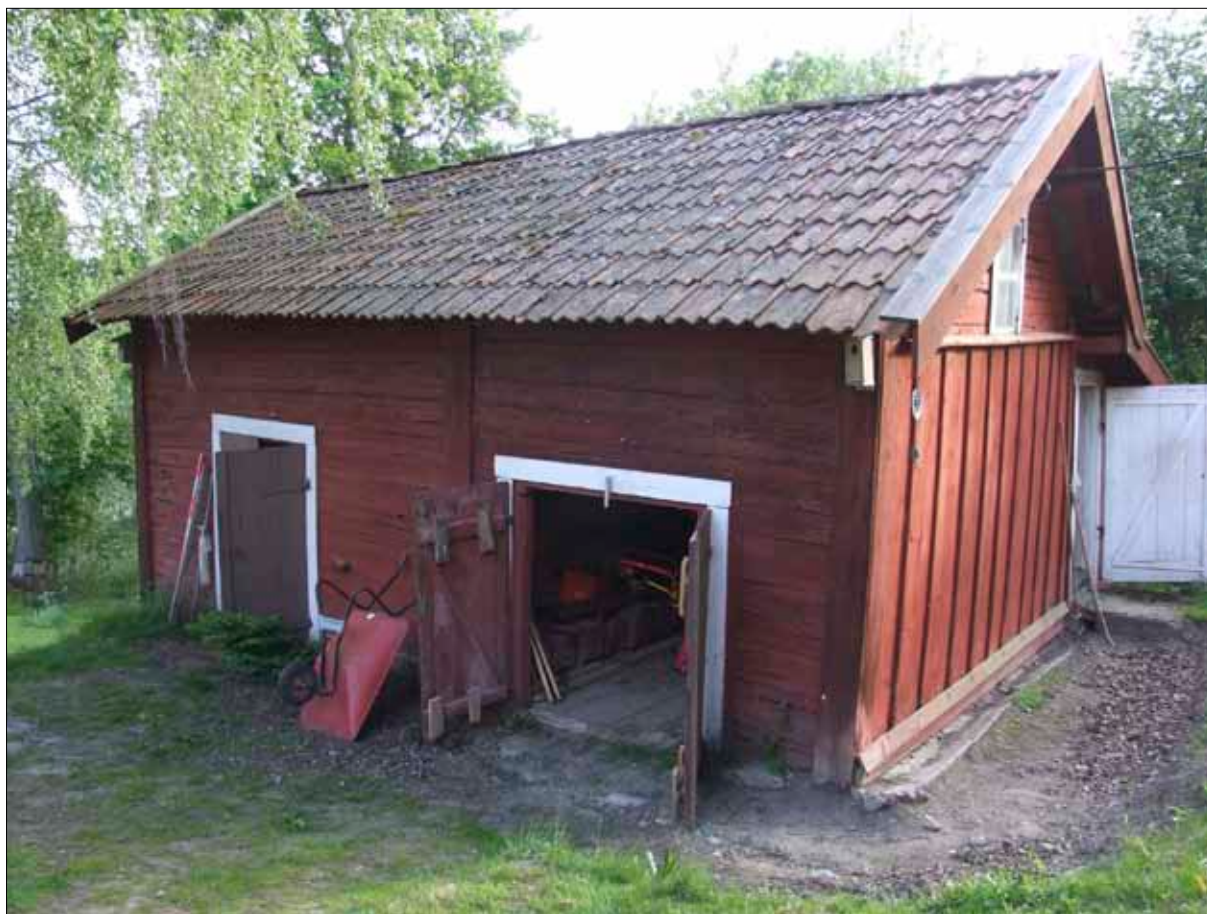
3 Västra flygeln i maj 2008, efter det att marken grävts bort.

Marknivån var framförallt vid norra gaveln för hög, vilket gjorde att marken låg an mot timmerstomme och väggpanel. Södra gavelns timmer uppvisade en stor mängd rötffickor och solsprickor. Norra gaveln hade enstaka rötffickor. Enstaka flyghål efter husbock fanns på den östra långsidan. Takteglet låg något ojämnt och vindskidor och vattbrädor var rötskadade.

- Marknivån har sänkts.
- Vissa syllstockar har bytts. I samband med lagningarna har nordöstra knuten och östra långsidan lyfts ca 20 cm.
