## Vrena kyrka

Vrenaby 28:1, Vrena socken, Nyköpings kommun, Södermanlands län

Antikvarisk kontroll

Invändig rengöring och utvändig restaurering 2008

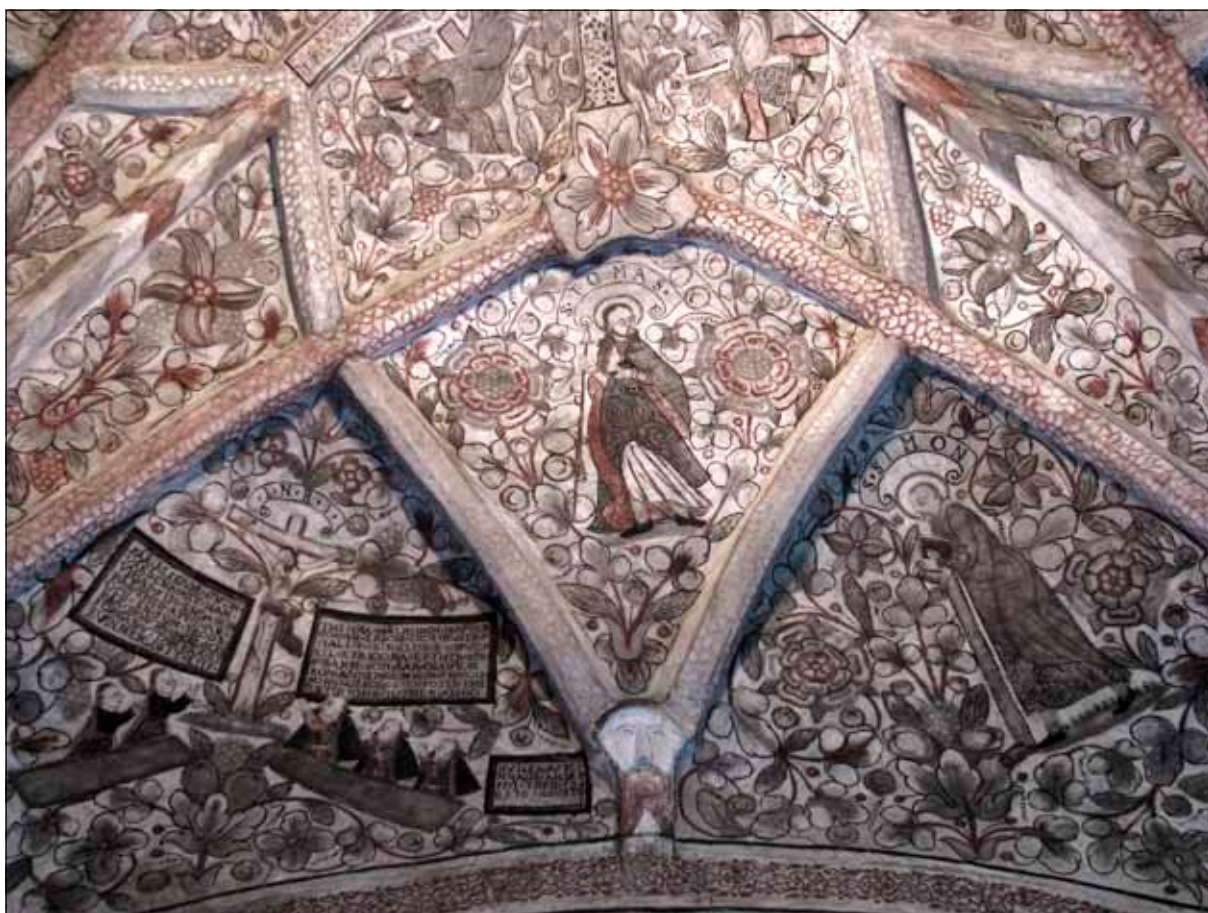
9 Del av den södra valvkappan i kyrkorummets östra valvtravé. Fotografiet är taget från norr, 20080918  
(Slm D09-639).

På valvmålningarna fanns flera vattenfläckar efter tidigare läckage från taket.

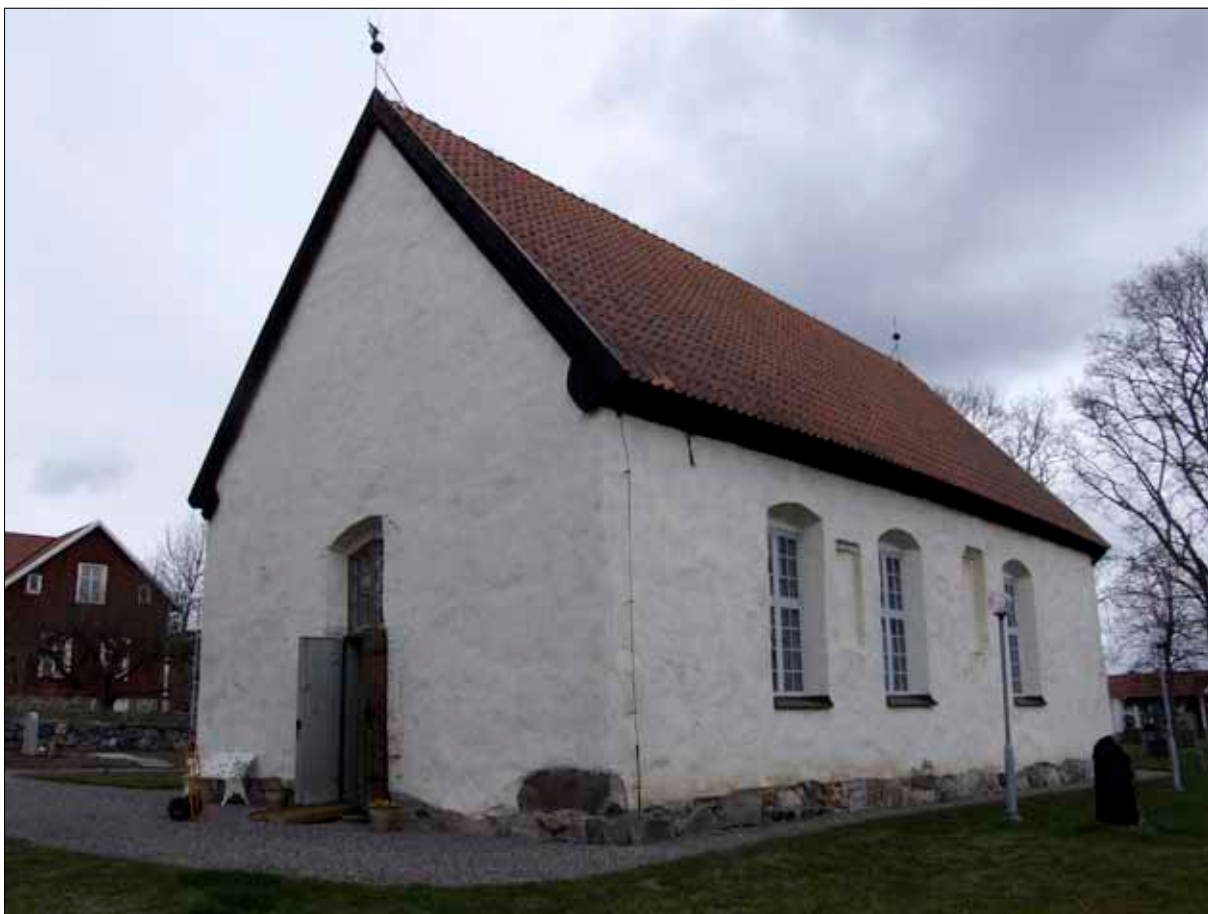
12 Vrena kyrka före restaureringen år 2008. Fotografiet är taget från sydväst av Eva Wockatz, 20080416 (Slm D09-123).

På fasaderna förekom kraftiga sprickor som hade lagats även vid restaureringen år 1961. Rörelserna hade inte avstannat efter denna restaurering.

Fasadputsen var avslutad med en ojämn, avfasad kant ned mot sockeln. Putsytan var kvastad på ett för 1960-talet typiskt vis. Det gällde även fönstersmygar och det framtagna korfönstret.

Avfärgningen hade karaktäristiska fläckar av kraftigare rödgul kulör som gjorde att man misstänkte inslag av järnvitriol i putsen eller färgen. Det förekom mindre algpåväxt på fasaderna.

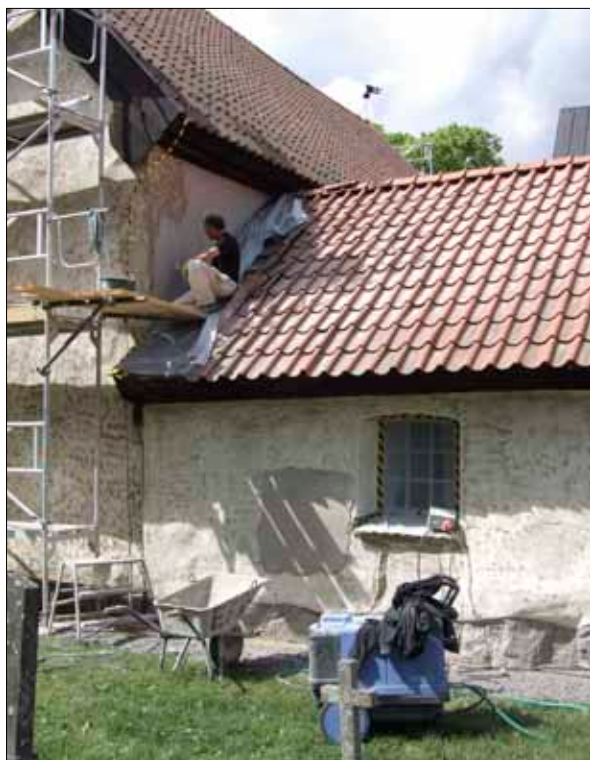
Ny kalkputs slogs på i tunna skikt, ca 10 mm, och bearbetads med slev. På de första provtytorna blev den slevslätade ytan något ojämn med påfallande spår och kanter efter slevan. Efterhand utvecklade murarna sin slevdragningsteknik till närmast fulländning. Denna utveckling går på ett pedagogiskt sätt att följa i kyrkans fasader. Arbetet påbörjades på korets östra fasad och fortskred medsols. I mötet mellan sakristians och korets östra fasader möts därför den första ytan med den avslutande ytan.

13 Göran Thelander, Eskilstuna Fasad & Kalk, färdigställer ett prov på en slevslätad yta på kyrkans norra vägg, 20080613 (Slm D09-103).

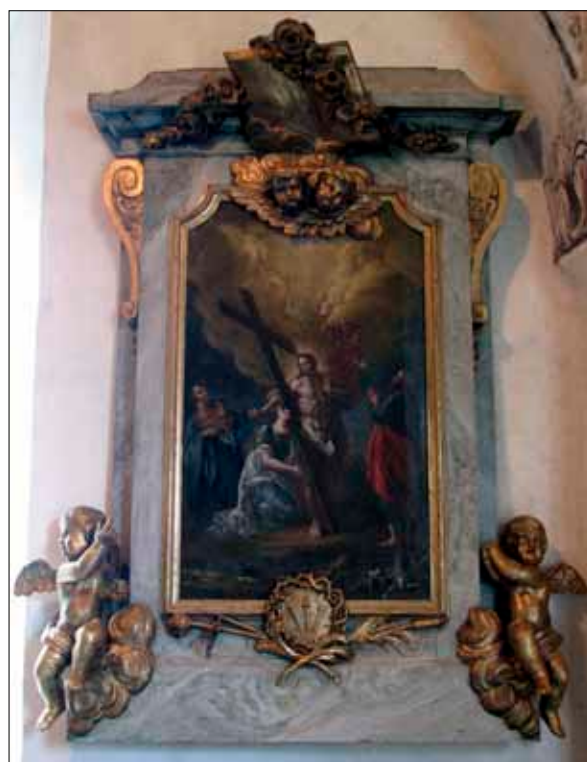
16 Altartavlan efter avslutad konservering, 20090918 (Slm D08-643).

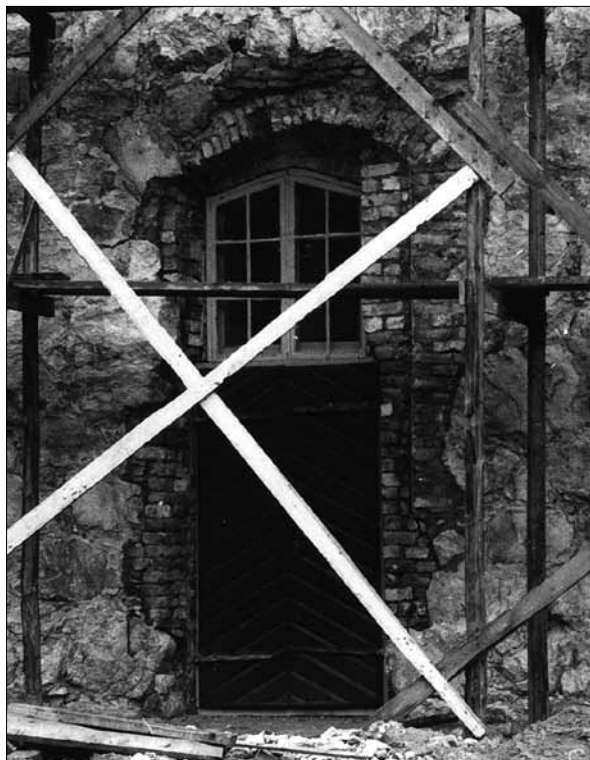
23 *Fotografiet från 1961 visar framtaget murverk i anslutning till ingången till kyrkan. Fotograf C-G Blomberg (Slm A24-539).*

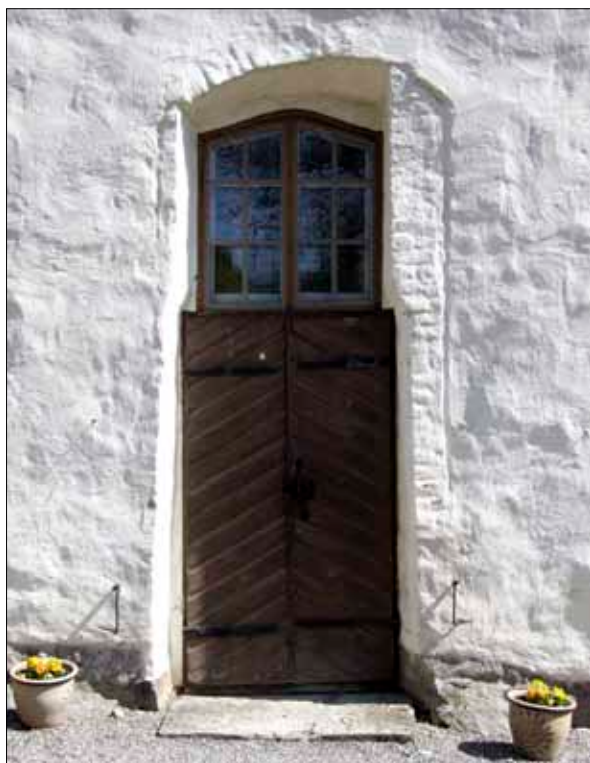
24 *Markering av äldre murverk i anslutning till kyrkans ingång efter 1961-års restaurering, 20050508 (Slm D09-095).*

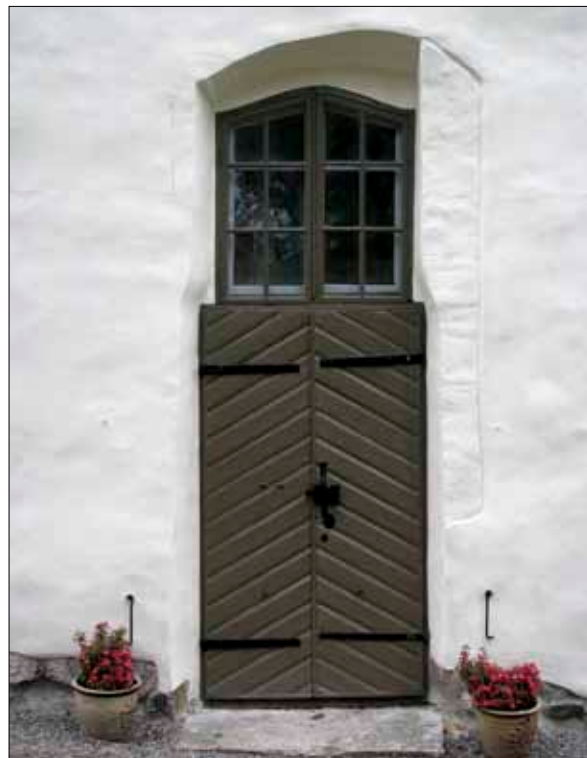
25 Vid restaureringen år 2008 markerades även läget för fönsteröppningens solbänk med en rits, 20080918 (Slm D09-113).

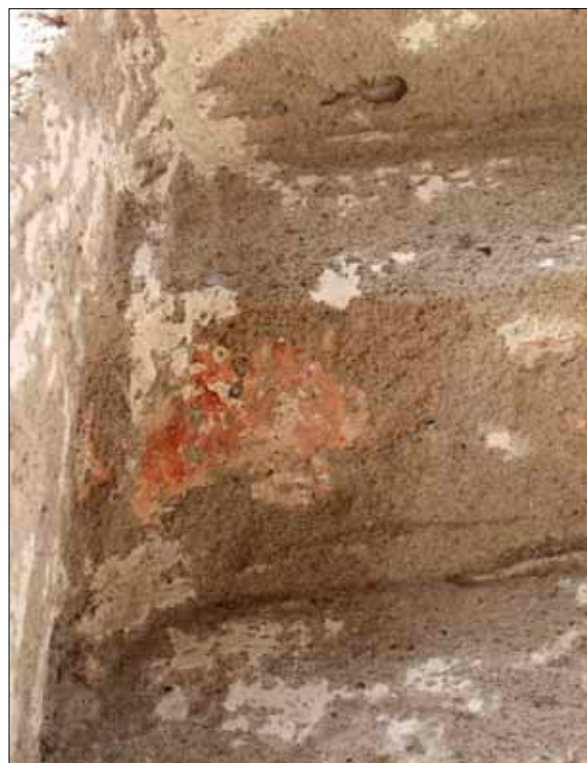
26 Äldre färgskikt bevarade på väderskyddad plats i det västra blindfönstret på kyrkans södra fasad, 20080616 (Slm D09-104).

Intressant är att se att den röda kulören framkommer på flera ställen på kyrkan. På långhuset ligger den på en tunn, gulbrutet vit avfärgning. På det blinderade fönstrets omfattning ligger avfärgningen direkt på tegelomfattningen, vilket visar att kyrkan rödfärgades i samband med att fönstret togs upp. På sakristian ligger samma röda avfärgning på ett tunt putslager direkt på murverket. En teori är att uppförandet av sakristian och upptagandet av fönstren på kyrkans södra fasad är samtida och att man i samband med detta valde att avfärge kyrkan i en tegelimiterande röd färg.

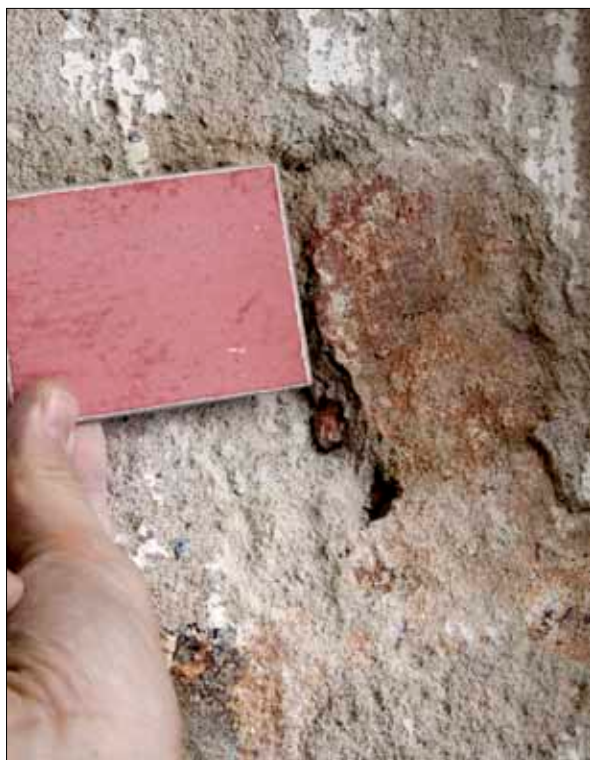
1. Gulbruten vit avfärgning
2. Röd
3. Rosa/orange avfärgning, svårt att avgöra om detta är ett separat skikt eller förändring av det röda skiktet
4. Gulbruten vit avfärgning
5. Vit/mycket svagt gulbruten vit avfärgning ovanpå ett tunt putsskikt
6. Gulbruten vit avfärgning
7. 1961-års puts

27 Jämförelse mellan äldre färglager (2) och kulör 225:5 (Kalkfärg 90) bruten med järnoxidrott, 20080616 (Slm D09-105).

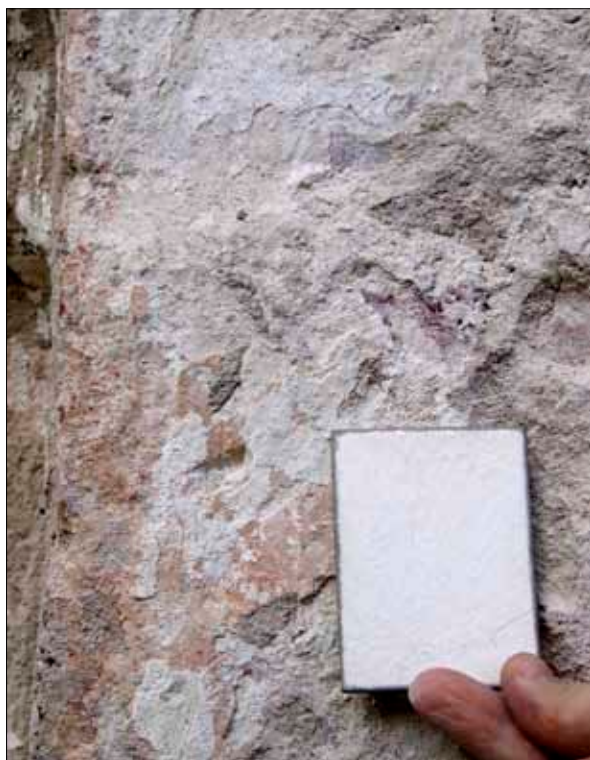
28 Jämförelse mellan äldre färglager (4) och kulör 46:2 (Kalkfärg 90) bruten med obränd terra, 20080616 (Slm D09-106).

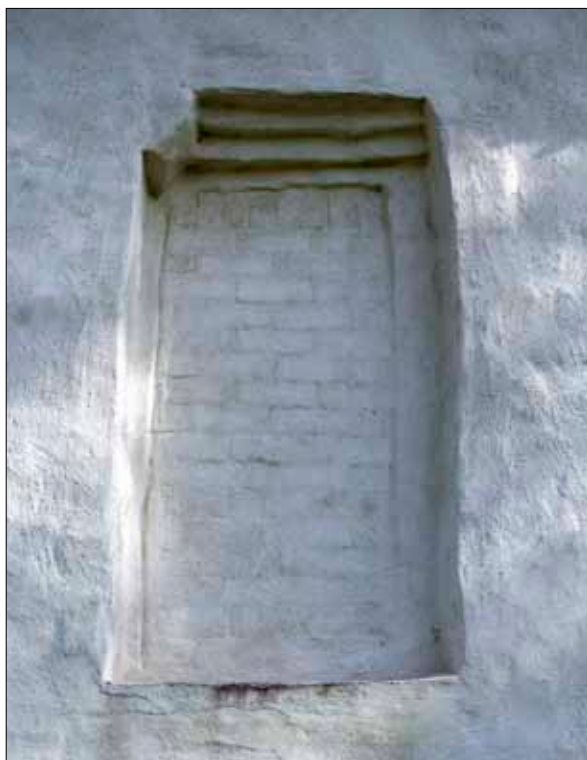
29 Det östra blindfönstret på kyrkans södra fasad före restaureringen, 20080508 (Slm D09-094).

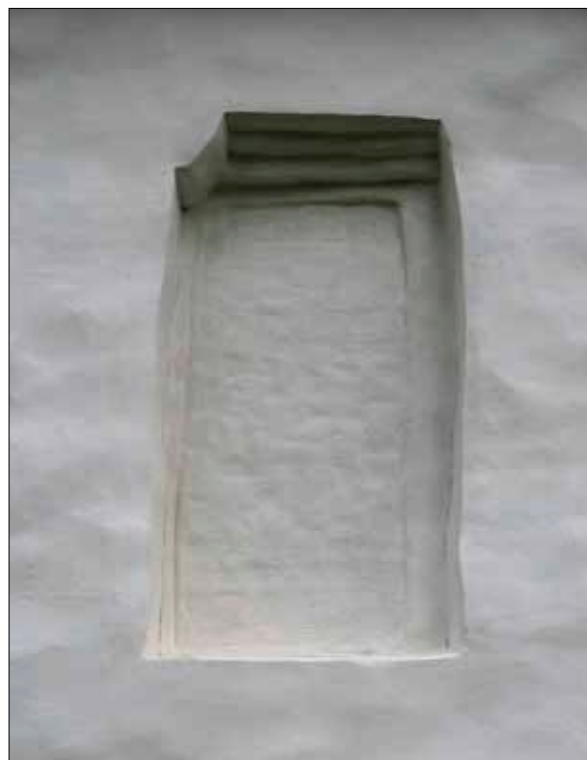
30 Utformningen av det östra blindfönstret på kyrkans södra fasad efter avslutad restaurering, 20080918 (Slm D09-115).

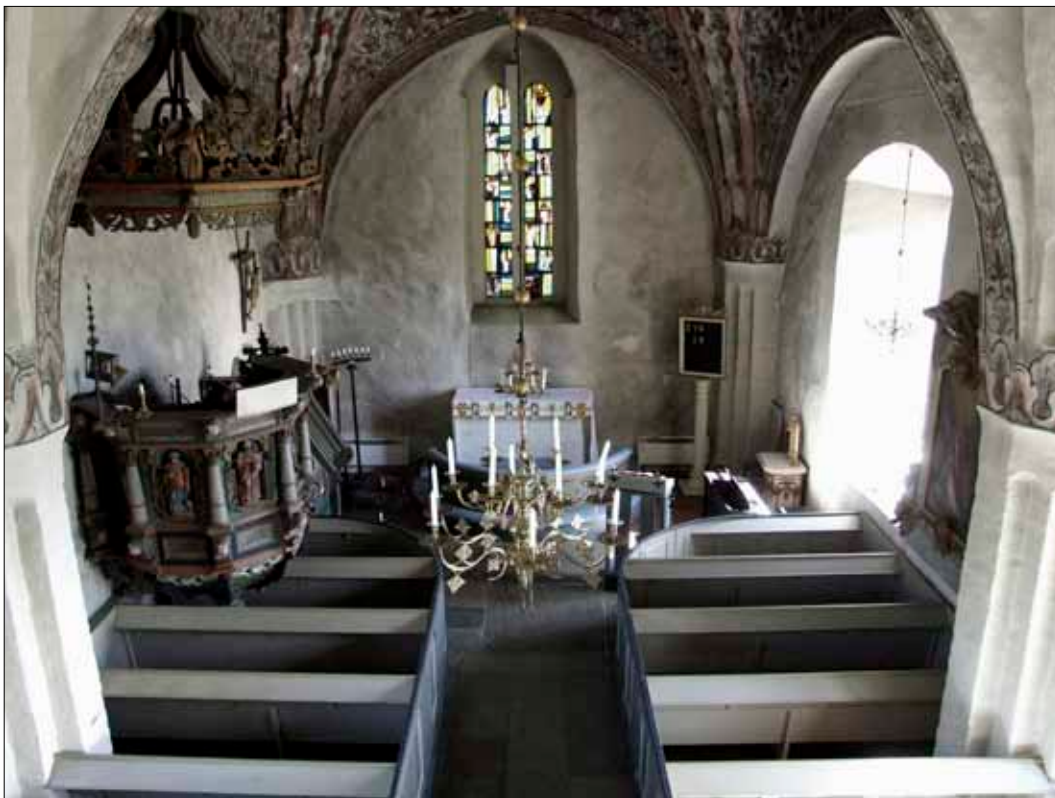
Interiörens väggar och valv var kraftigt nedsmutsade. Färgskiktet hade flagnat på flera ställen. Det fanns bompartier i putsskiktet där putsen hade separerat från murverket.

37 Kyrkorummets östra del före arbetenas start. Fotografiet är taget från orgelläktaren i väster, 20080508 (Slm D09-098).

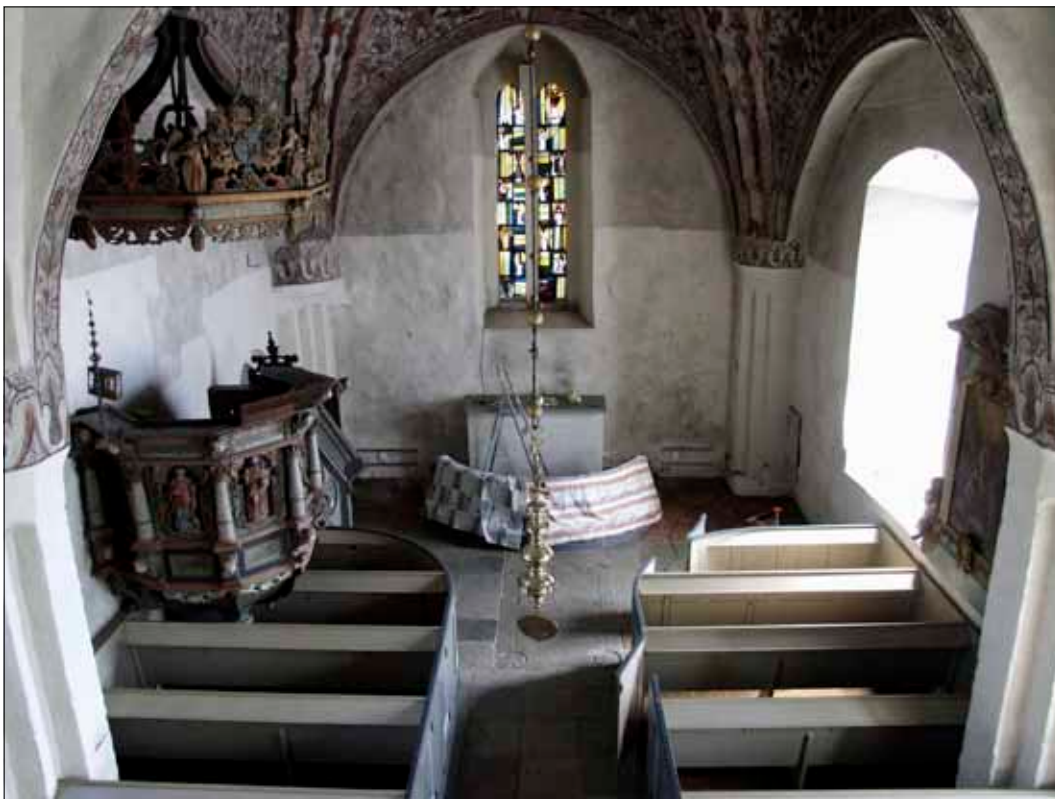
38 Kyrkorummets östra del efter påbörjad rengöring av väggarna. Fotografiet är taget från orgelläktaren i väster, 20080605 (Slm D09-101).

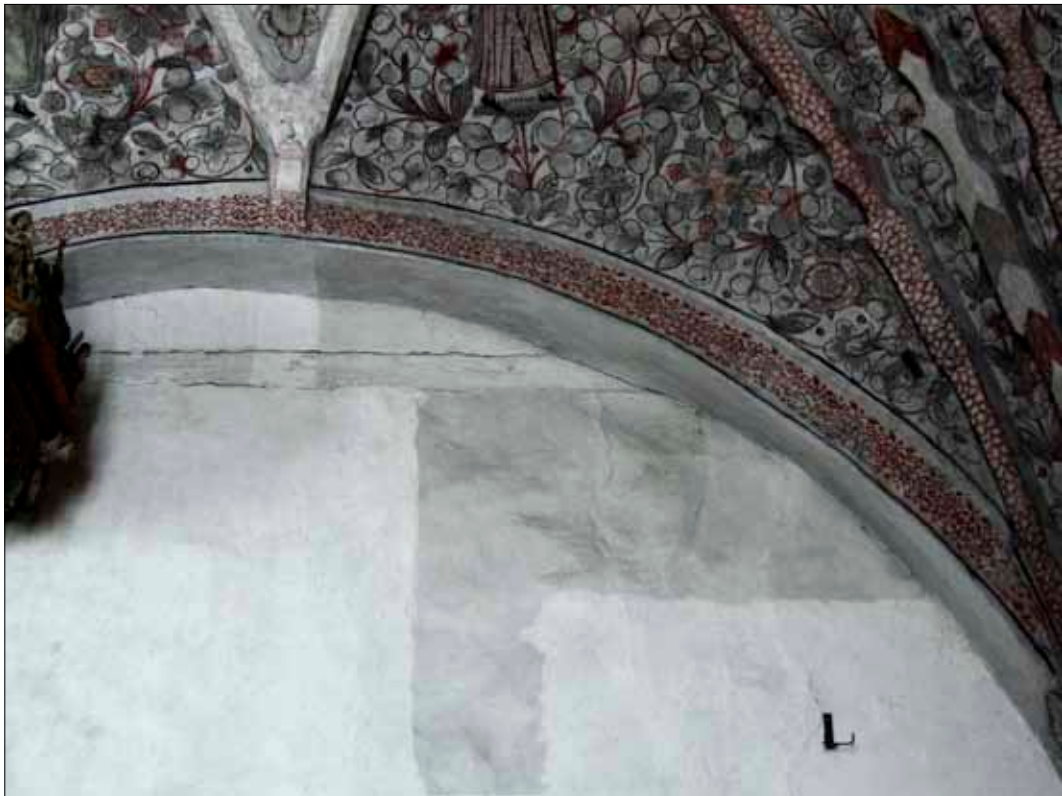
39 Vägg och valv i anslutning till predikstolen under arbetets gång, 20080623 (Slm D09-107).
