## Svärta kyrka

Svärta Prästbol 2:1, Svärta socken, Nyköpings kommun,  
Strängnäs stift, Södermanlands län

Antikvarisk medverkan  
Invändig ombyggnad och restaurering 2009-2010

Rapport 2011:4

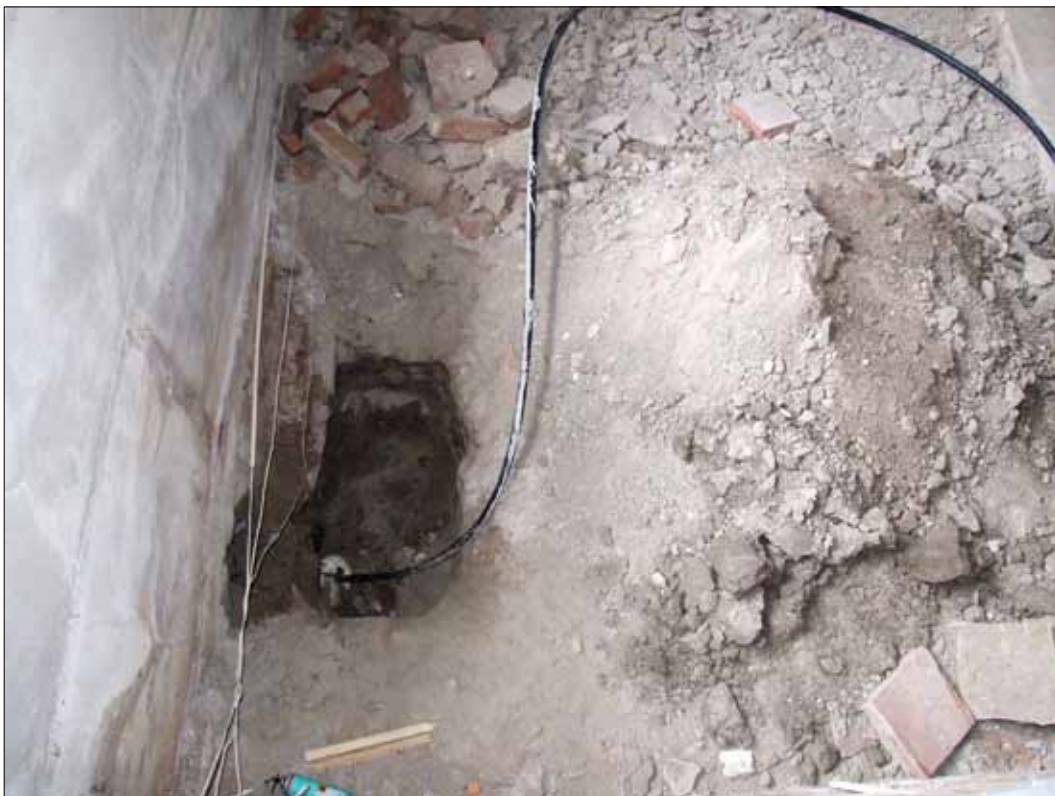
10 *Schaktet för inkommande ledningar i det norra sidoskeppets nordvästra hörn (Slm D11-290).*

Samtliga invändiga schakt grävdes med handkraft. Ett djupare schakt grävdes i anslutning till inkommande kulvert i norra sidoskeppets nordvästra hörn (fig. 10). Ett mindre schakt grävdes även vid mittskeppets västra gavel för dragning av värmeledning till vapenhuset i tornets bottenvåning.

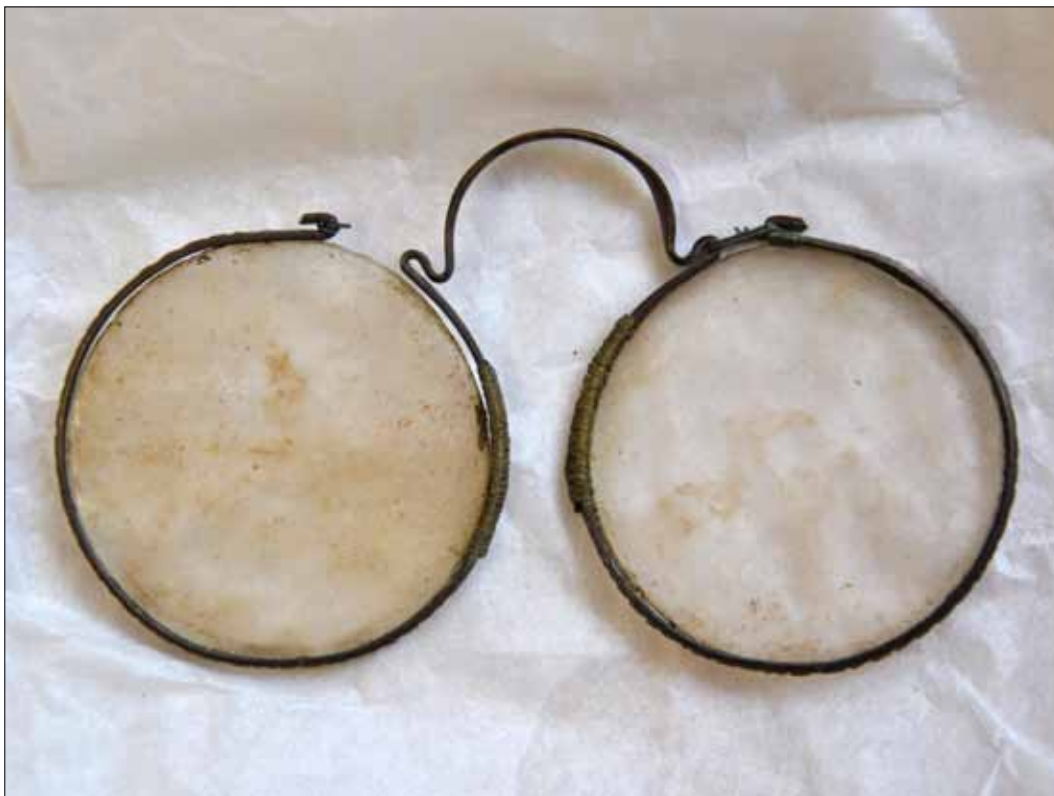
14 Bygelglasögonen tillverkades i staden Fürth mellan 1749 och 1784 (Slm D11-293).

tegeldamm och satt ganska hårt fast på glasytan. Bygeln och fattningar hade ett mestadels ytligt grönt korrosionsskikt medan trådlindningen var inbakad i korrosionsblandad jord. På den ena glasfattningen hade "späntråden" brutits loss och bara två, små fragment återstår fastkilade i kroken.

Linserna penslades med avjoniserat vatten för att luckra upp ytbeläggningen på ytorna och torkades sedan snabbt igen genom sköljning i först vattenblandad och därefter oblandad, denaturerad sprit. Beläggningen kunde sedan avlägsnas mekaniskt under mikroskop med skonsamma verktyg, såsom svinborstpensel, trästicka o.dyl. liksom även korrosionsskiktet på metalldelarna. Jord och korrosion avlägsnades försiktigt från silkestrådlindningen med nål och mjuk pensel.

Fragmenten av den avbrutna "späntråden", som suttit fast i korrosionen, fixerades på plats med "B72-lim" (sampolymer av etylmetakrylat/ metylakrylat).

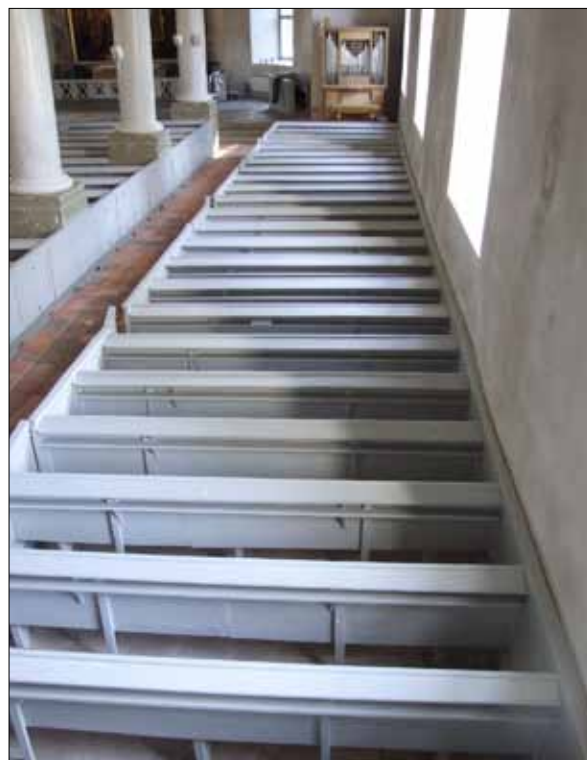
- Bröstningen på långhusets ytterväggar har demonterats och kasserats på grund av rötskador.
- Ett förberedelserum har anordnats i det södra sideskeppets västra del.

17 Kyrkans södra sidoskepp före demontering av bänkinredning och bröstningspanel (Slm D11-296).

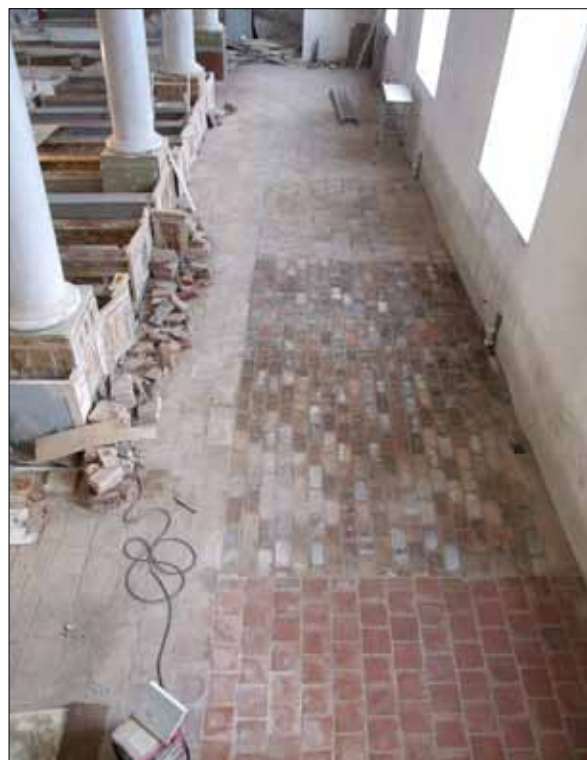
På grund av felaktigt utförd upptagning samt förvaring utomhus över vintern har onödigt stora mängder tegel fått kasseras. Kasserat tegel har ersatts med begagnat, rött handslaget stortegel inköpt från Hedenstedts i Trosa.

18 Det södra sidoskeppet efter återläggning av tegelgolvet (Slm D11-297).

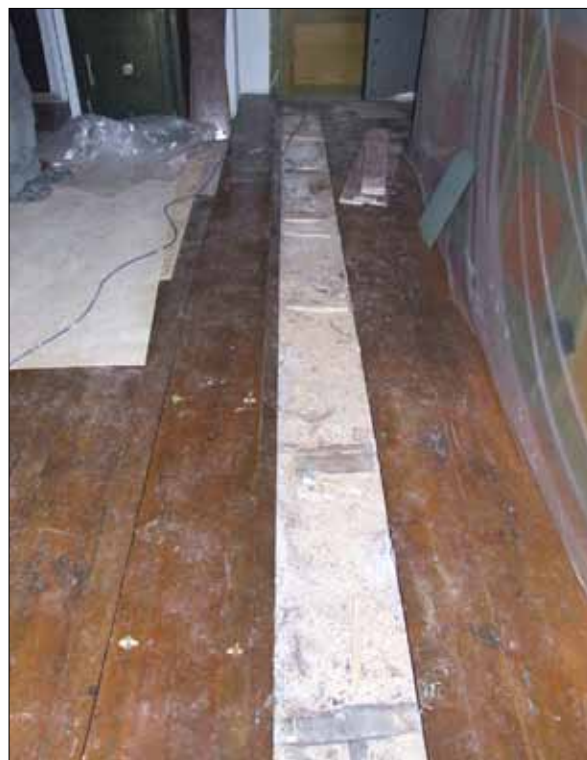
27 I sakristian lyftes en av golvplankorna för att dölja värmeledningsdragningsarna (Slm D11-306).

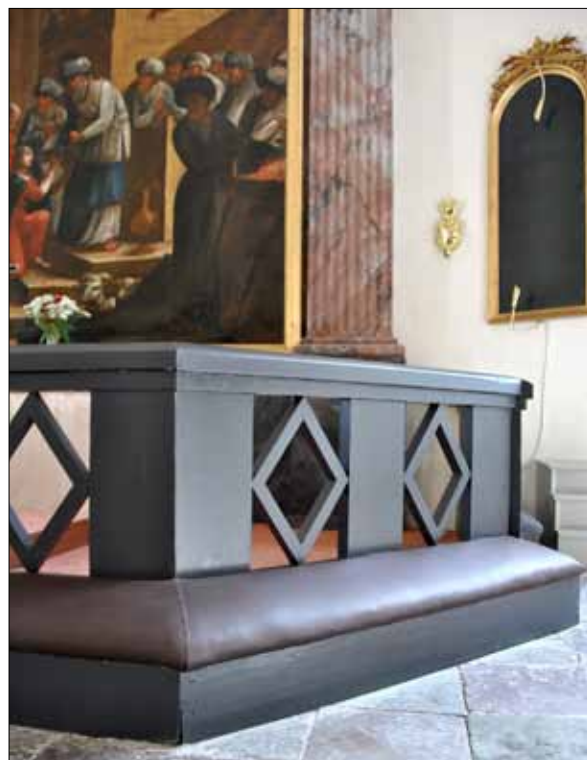
31 Altarringens barriär ommålades i ursprunglig kulör (Slm D11-310).

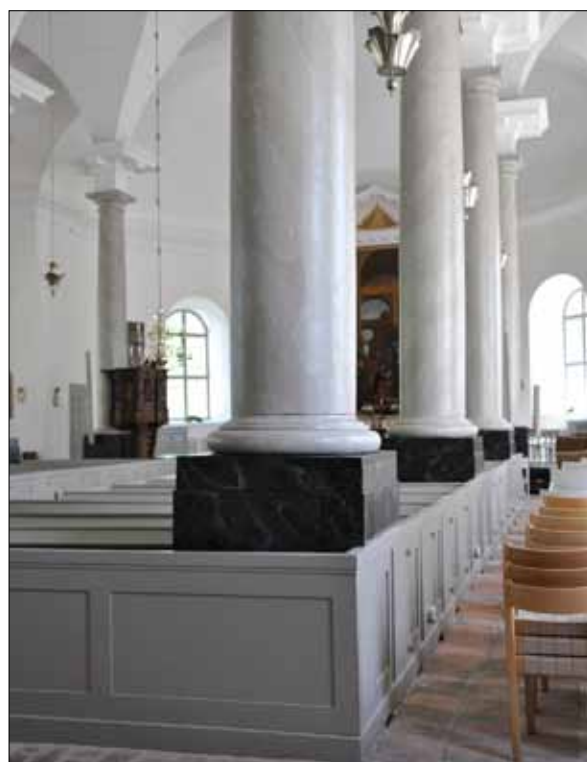
32 Alla tidigare målade snickerier ommålades i en varmt grå kulör (Slm D11-311).

Inredningen målades med grå linoljefärg i kulör 4A-30, pigmenterad med grön umbra, fabrikat Engwall och Claesson.
