# Medeltida taklag i Södermanland

Strängnäs stift, Södermanlands län

Inventering och dokumentation 2014

Kjell Taawo

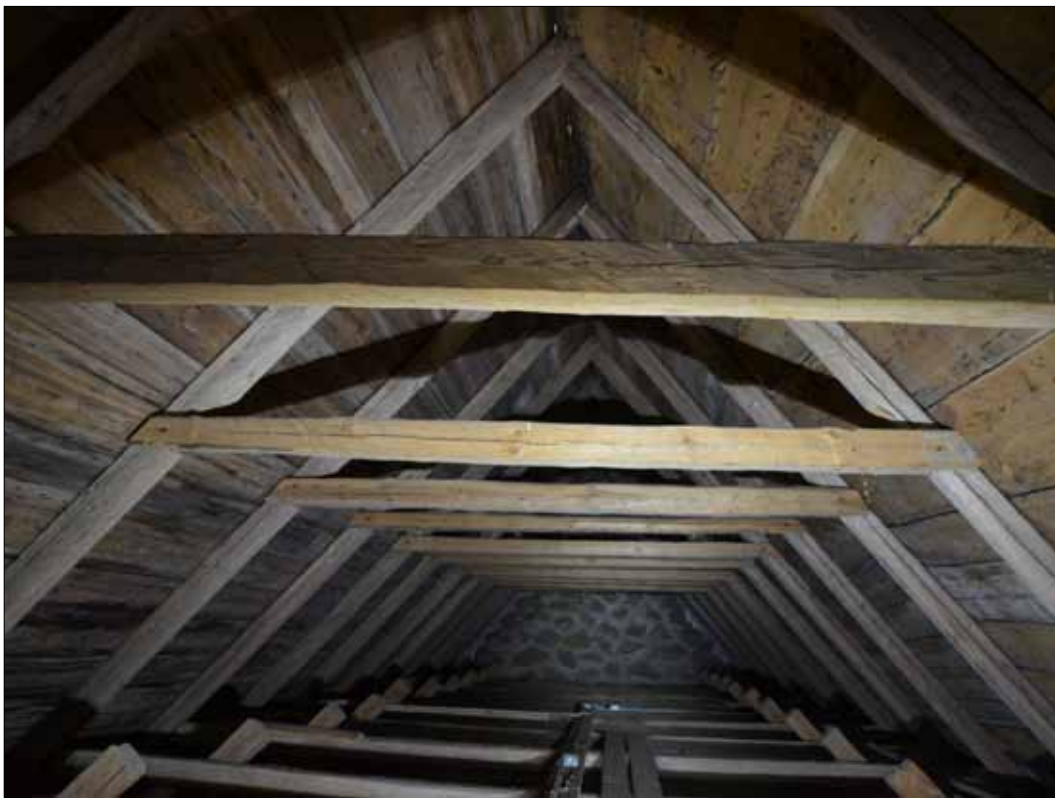
- 11 *Takstolen över långhuset. Taklaget hör troligen ihop med den förmodade valvslagningen 1577 men kan möjligen ha tillkommit vid 1300-talets förlängning av kyrkan. Detta är i nuläget oklart (SLM D2015-1368).*

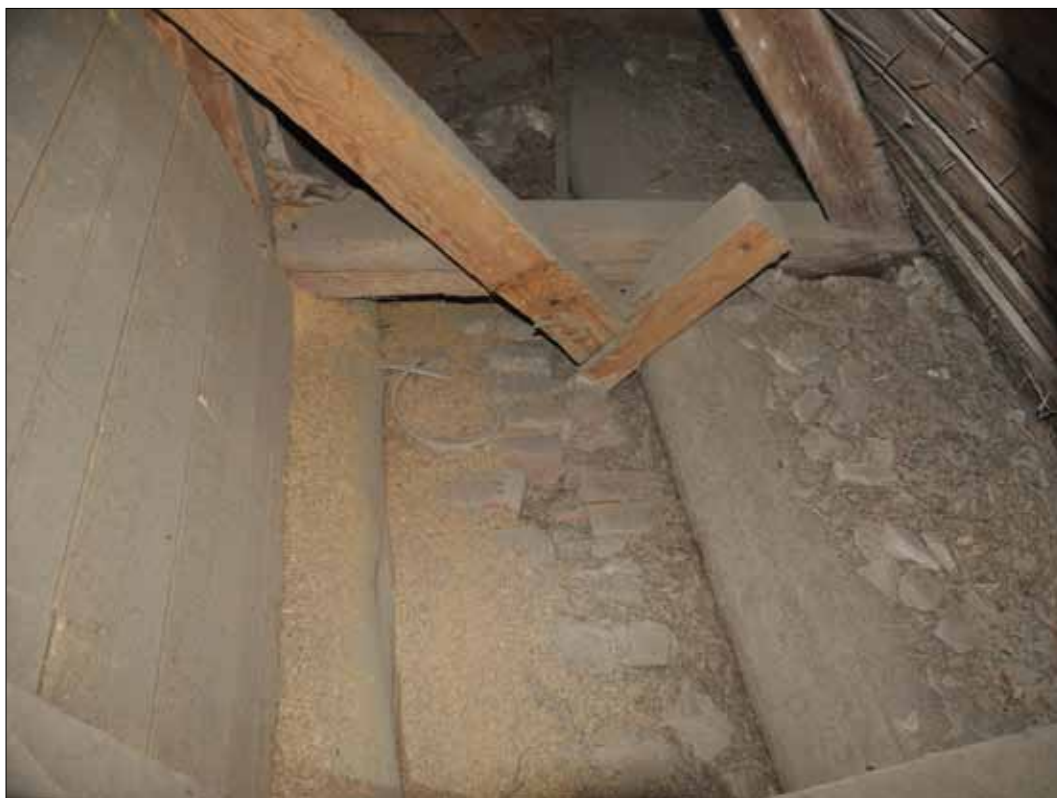
15 Yttre och inre remstycket består av mer eller mindre rundtimmer (SLM D2015-1372). Fotografi: Daniel Eriksson.

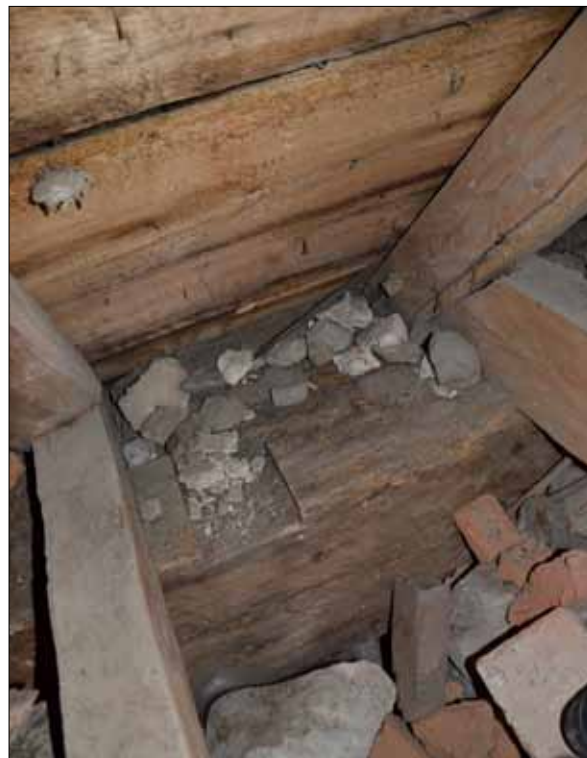
20 De yttre murremmarna hör troligen ihop med den äldsta takkonstruktion och har urtag kvar efter bindbjälkar (SLM D2015-1376).

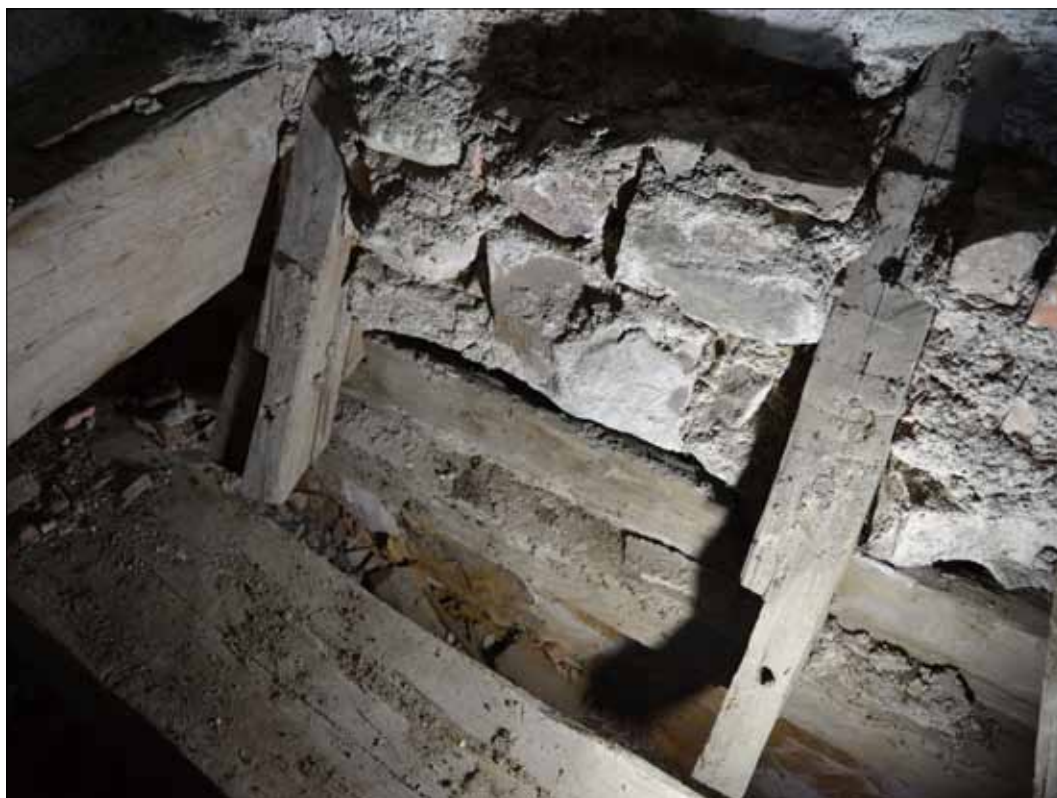
Rester av den tidigaste romanska modellen återfinns i långhusets södra mur, intill Björksundskoret. Resterna som finns kvar är de sparrar och bindbjälkar som sticker ut utanför södra yttermuren, och som nu hamnar inne på Björksundskorets vind. Sparrar och bindbjälkar är kapade med yxa i liv med insidan av väggen mot långhuset. Takstolarna bör kunna dateras till 1100-1200-tal. Bindbjälkarna vilar på en murrem, som har en avsats för takfotsbrädan (L-formad). Murremmen är sprättäljd

28 Rester av den tidigaste romanska modellen återfinns i långhusets södra mur, där sparrarna sticker ut utanför södra yttermuren, och som nu hamnar inne på Björksundskorets vind (SLM D2015-1378).

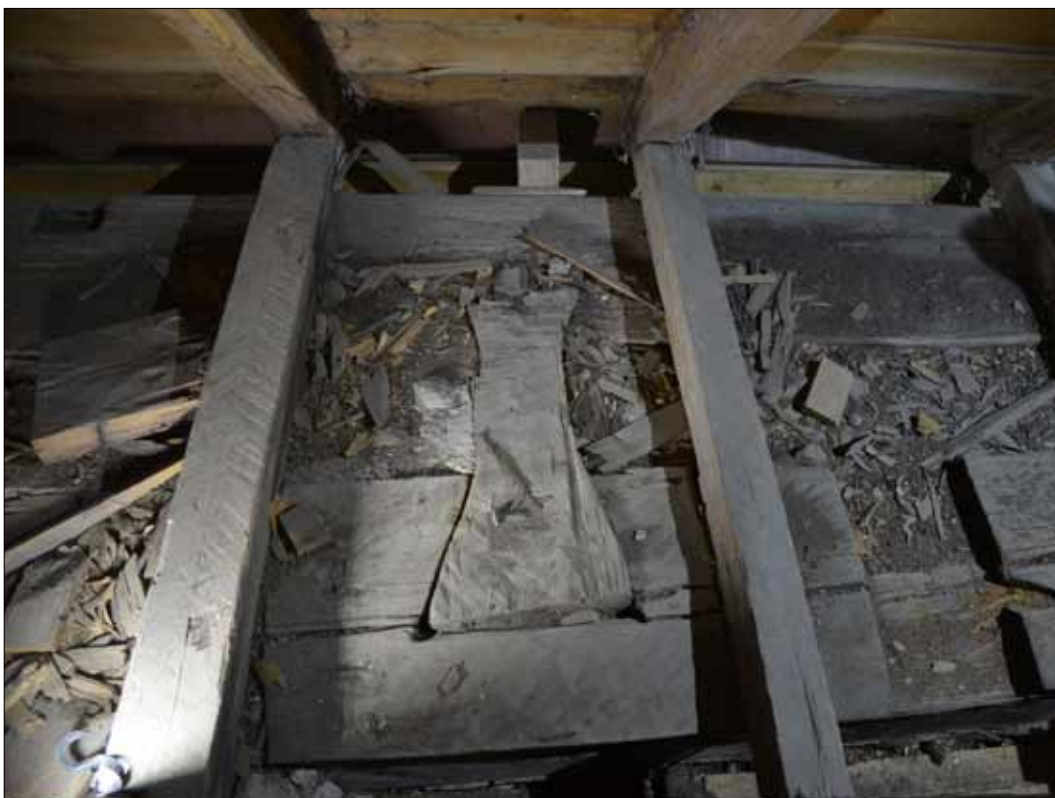
32 Både yttre och inre remstyckena är medeltida men sannolikt av olika generationer eftersom äldre urtag inte korresponderar mot varandra (SLM D2015-1380).

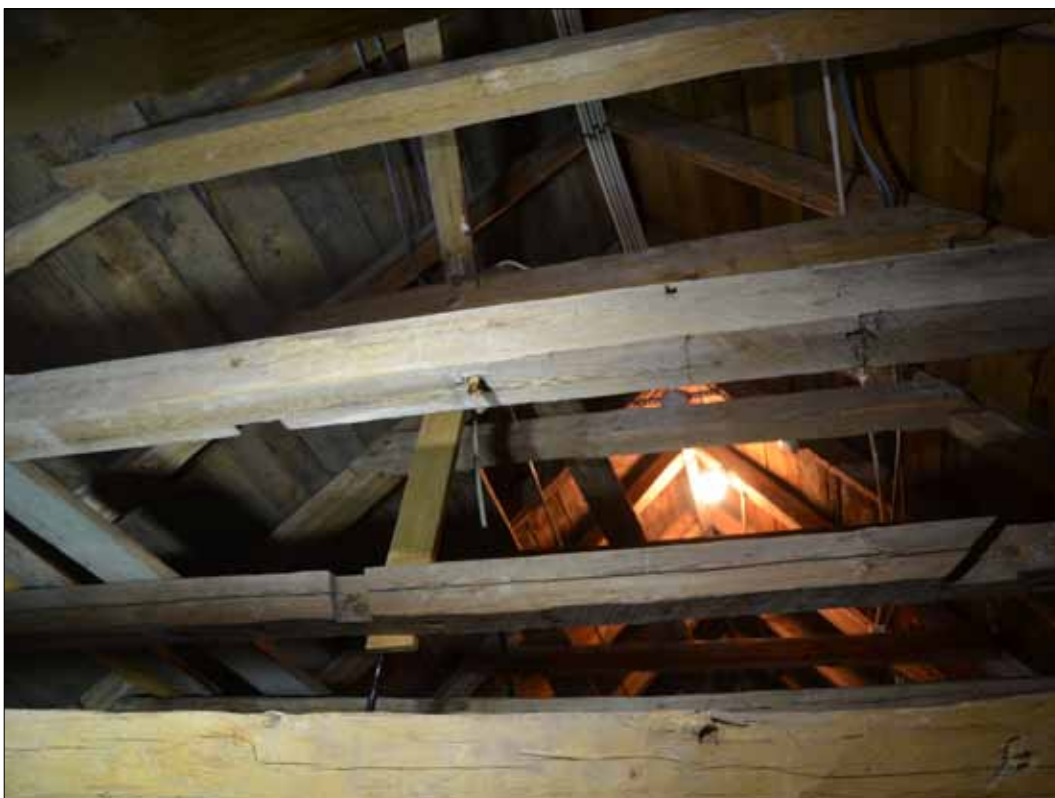
33 Ett antal stödben, tassar och hanbjälkar är sprattthuggna och har urtag (SLM D2015-1381).

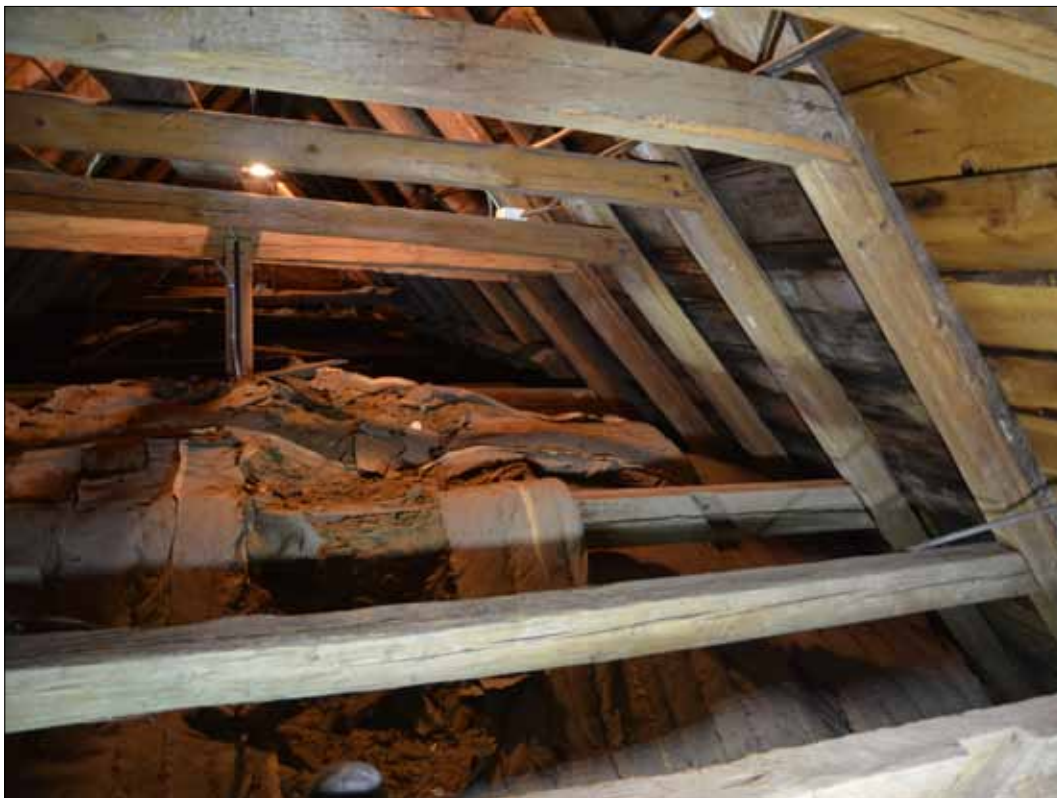
34 *Långhusvindens 19 takstolar är eftermedeltida men delar från en romansk takkonstruktion har återanvänts vid uppsättningen (SLM D2015-1382).*

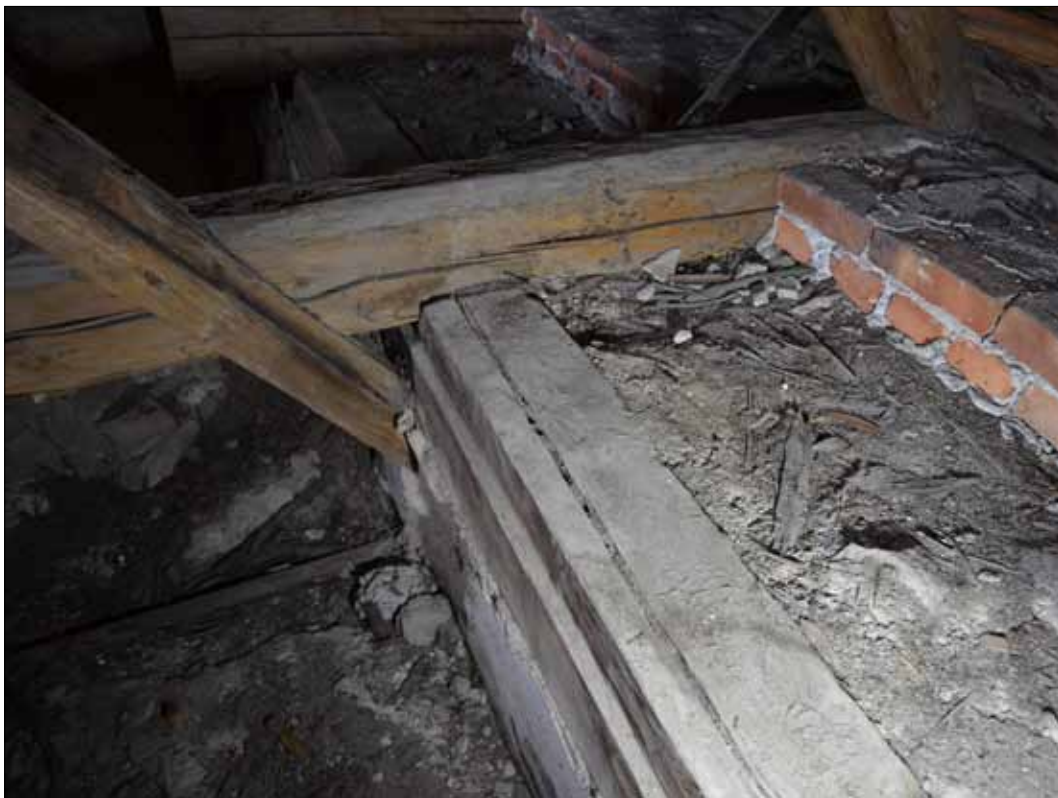
41 Inre remstycket med hylla in mot rummet vilket kan tyda på att kyrkorummet varit täckt med trätunnvalv (SLM D2015-1388).

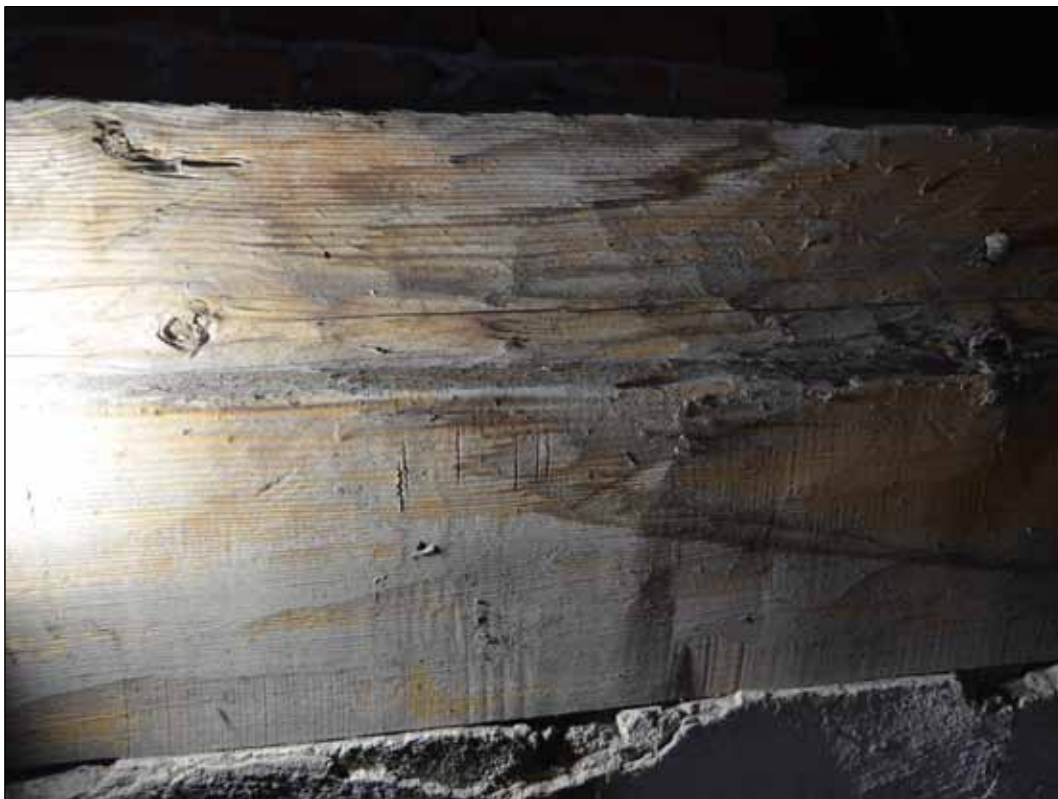
42 Inre remstycket har tydliga spår efter bearbetning med skave. (SLM D2015-1389).

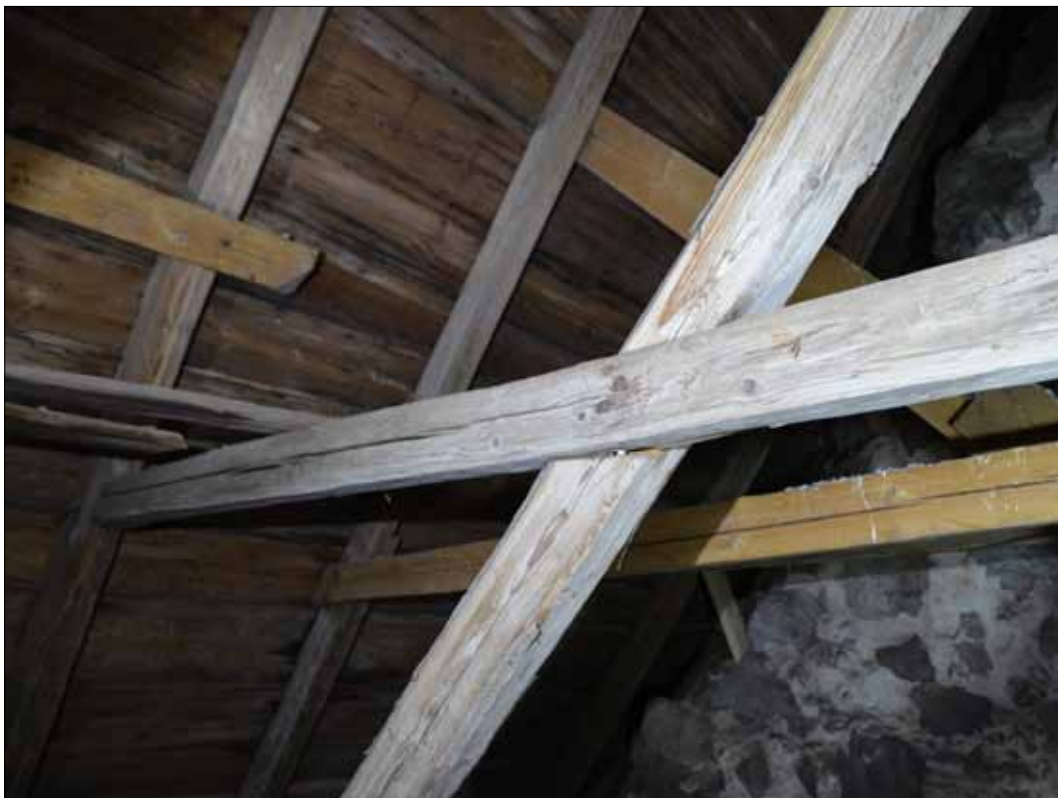
48 Hela takkonstruktionen har i östra delen vält kraftigt mot öster varför hela konstruktionen i sen tid förstärkts med påspikade regler och plank (SLM D2015-1393).

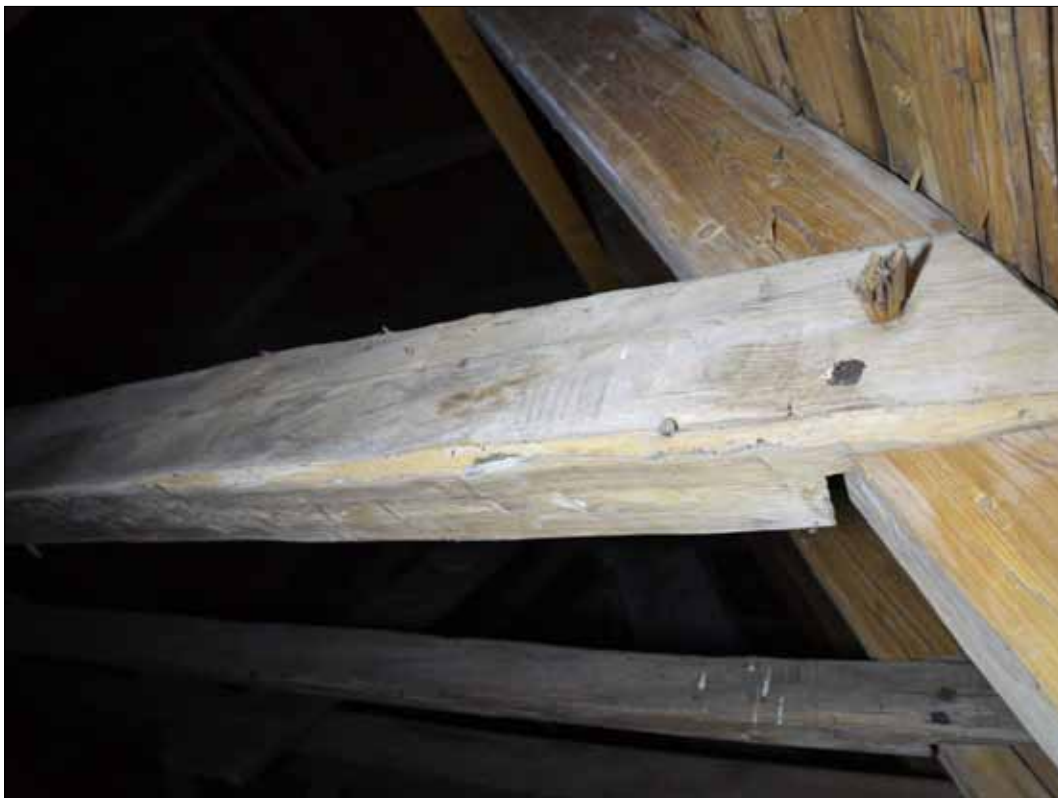
har dubblerats med nya högben och även förstärkts med påspikade plank. I anslutning till de avknäckta högbenen är också enda stället där det finns ramsågade brädor i underlagstaket. I övrigt består hela taktron över långhuset av spräckta, bilade och bördade brädor. Skadorna i takstolarna kan antas härröra från någon av stormfällningarna av tornspiran, 1635 eller 1822.

62 *Hela takkonstruktionen har i östra delen vält kraftigt mot öster varför hela konstruktionen i sen tid förstärkts med påspikade regler och plank (SLM D2015-1403).*

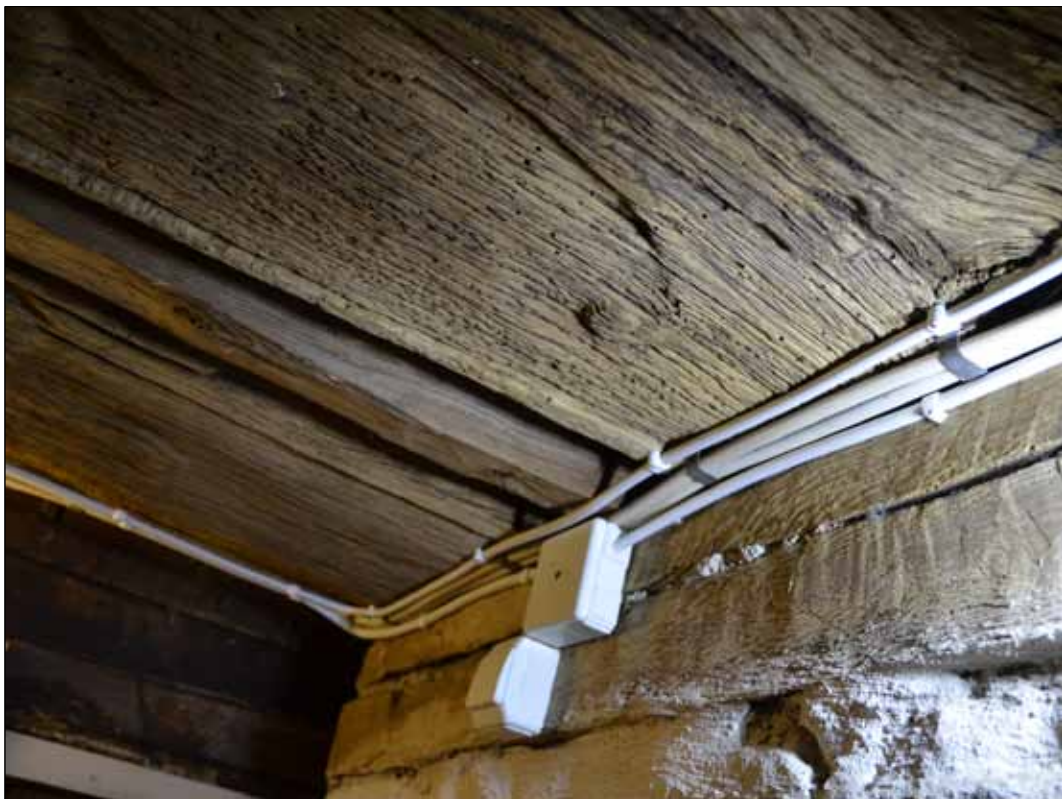
80 Okänsligt dragna elinstallationer (SLM D2015-1415).

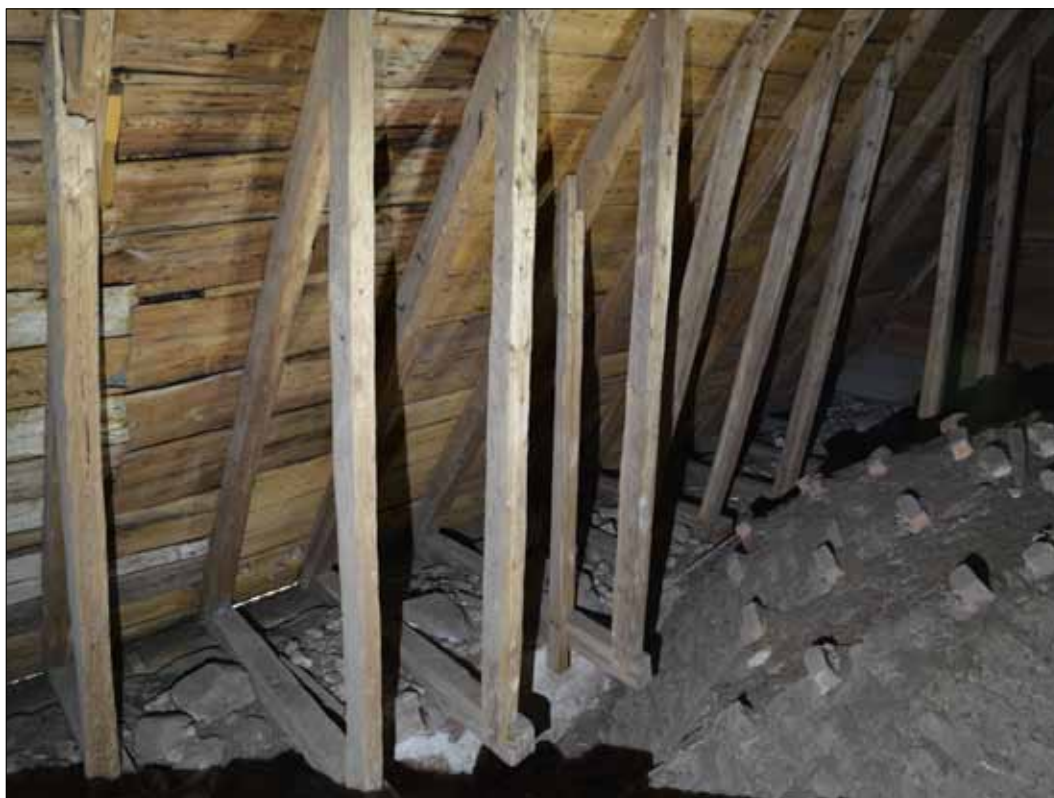
De 13 takstolarna över långhusets västra del är av medeltida konstruktion med högben, bindbjälke, stödben och hanbjälke men ombyggda efter valven som slogs 1609. Bindbjälkarna på alla takstolar utom den längst i öster kapades då med yxa och på merparten av takstolarna ändrades även stödbenens vinkel för att ge plats åt valven. På takstolen längst i väster är större delen av bindbjälken kvar och på dess undersida finns det fortfarande kvar små rester av ett äldre platt innertak. Takbrädornas synliga yta är bearbetad med skave och har kärnsidan utåt. Brädorna är spikade med smidd spik. Även bindbjälken längst i väster har skavspår, i övrigt är takstolsdelarna

132 Takstolarna över långhusets västra del är av medeltida konstruktion men ombyggda efter valven som slogs 1609. Bindbjälkarna kapades då med yxa och på merparten av takstolarna ändrades även stödbenens vinkel för att ge plats åt valven (SLM D2015-1445).

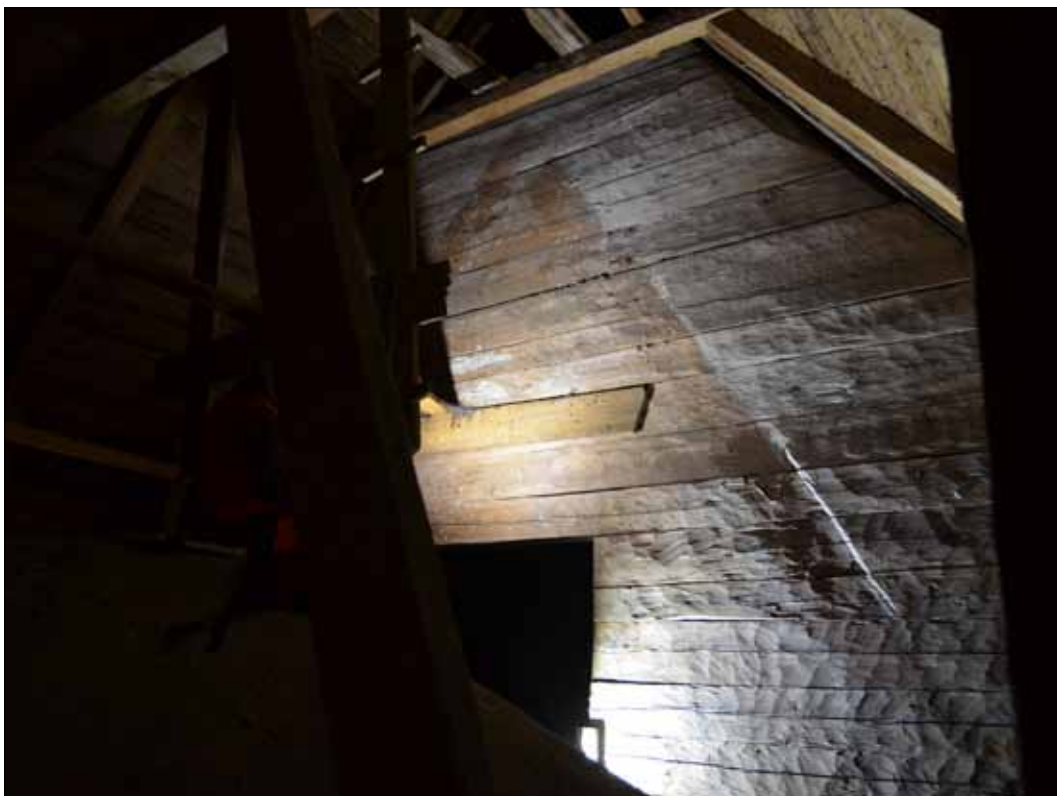
Det ursprungliga långhusets östra gavelröste är timrat. Den understa stocken i den timrade gaveln är äldre än resten av stockarna i väggen, med sprätthuggen yta och kraftigt brandpåverkad ovansida. Övrigt timmer i röstet är bilat och bör ha utförts efter en brand som drabbade kyrkan någon gång mellan 1300-talet och början på 1600-talet. Timret i gavelröstet är märkt med streck, I, II, III osv, med början nedifrån. På röstets östra sida ser man det anslutande lägre och smalare äldre kortaket avteckna sig, för det norra takfallet har ett spår även huggits i timmerytan.

- 133 *Det ursprungliga långhusets östra gavelröste är timrat. På röstets östra sida ser man det anslutande lägre och smalare äldre kortaket avteckna sig, för det norra takfallet har ett spår även huggits i timmerytan ( SLM D2015-1446).*

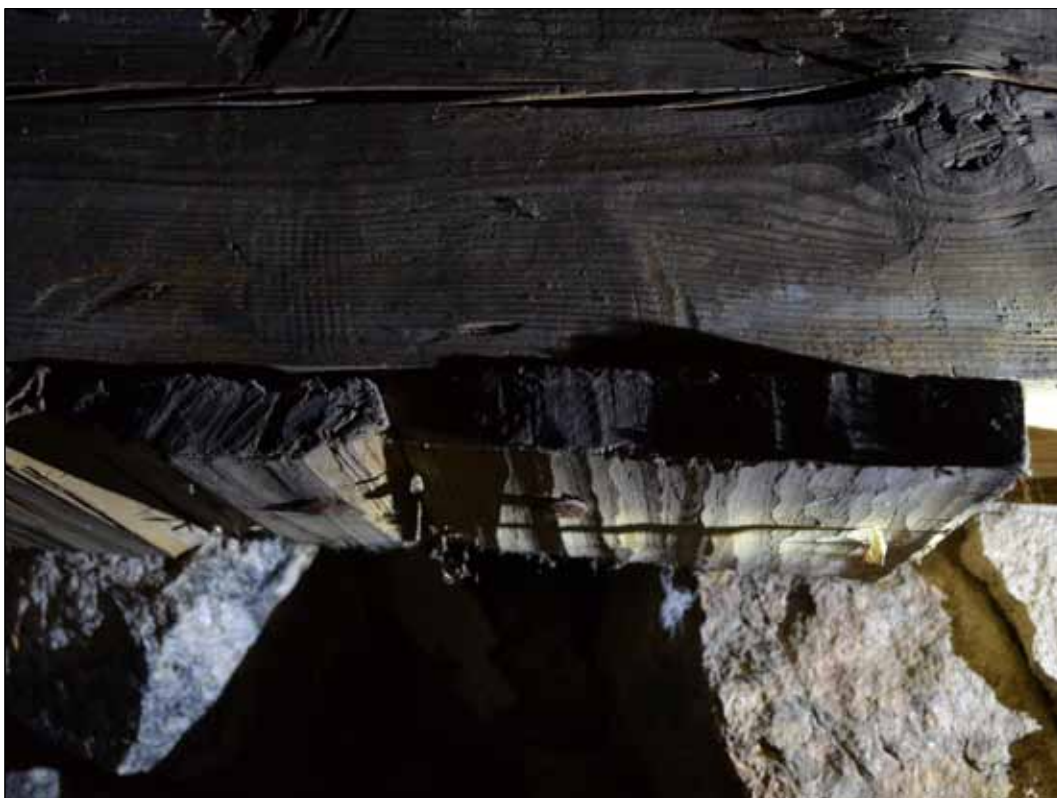
- 134 *På takstolen längst i väster är större delen av bindbjälken kvar och på dess undersida finns det fortfarande kvar små rester av ett äldre platt innertak. Takbrädornas synliga yta är bearbetad med skave (SLM D2015-1447).*

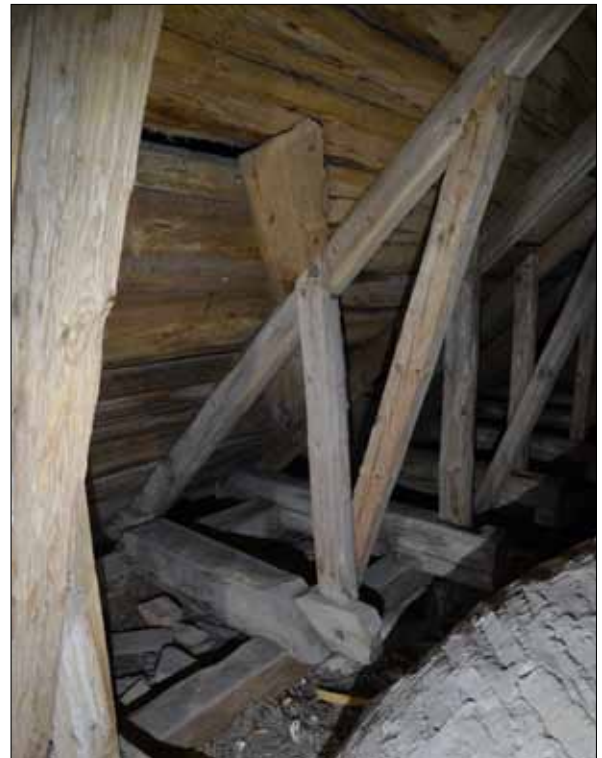
Över koret står 12 takstolar med knäbock och en hanbjälke. Från muren mot långhuset i väster fram till skarven för 1200-talsförlängningen av koret är tassarna sprätt-huggna och avkapade med yxa på olika längder och har ursprungligen varit bindbjälkar tvärs över rummet. Flera delar av konstruktionen består av återanvänt romanskt virke. 1100-talsdelen av koret har yttre remstycke av ek med hylla för takfotsbräda. Södra remstyckets avslut mot öster innan skarven har urtag för en knut. Den sista tassan innan skarven på södra sidan består av en återanvänd konstruktionsdetalj (se bild 136).

136 Återanvänd konstruktionsdel har fått ny funktion som tass (SLM D2015-1448).

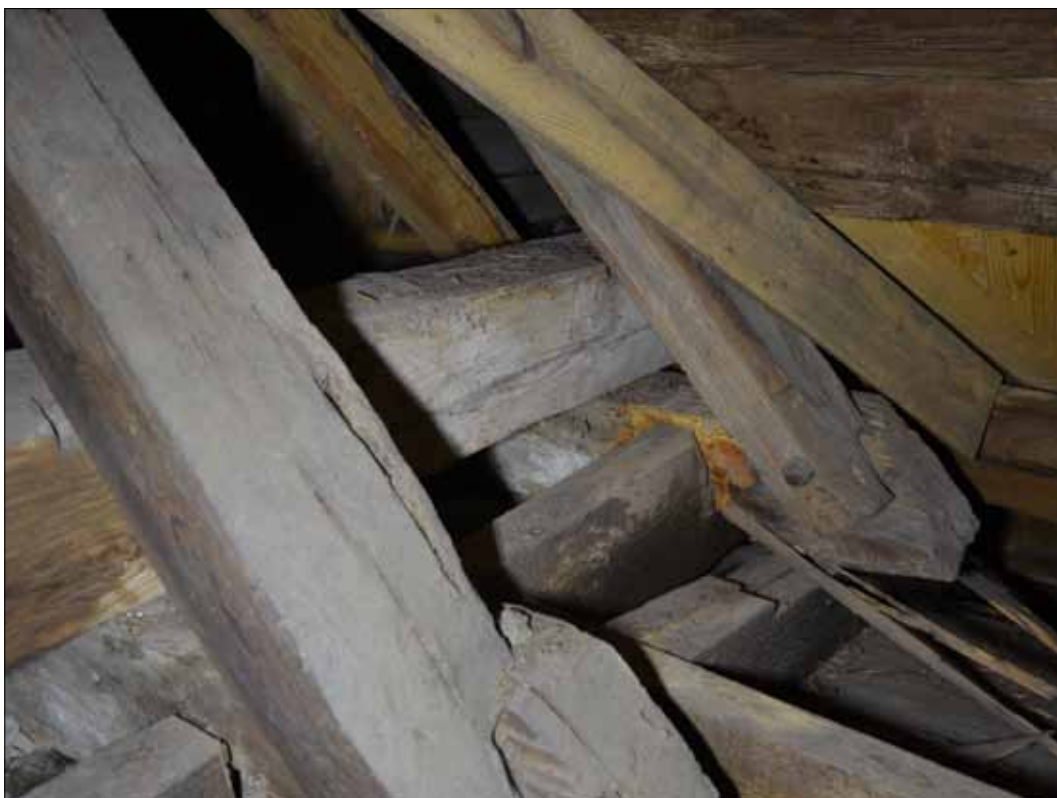
141 Takfoten på norra sidan av långhuset sedd från norra korsarmens vind. Remstycke av ek med hylla och spikskalledympling i mötet högben-bindjälke/tass (SLM D2015-1451).

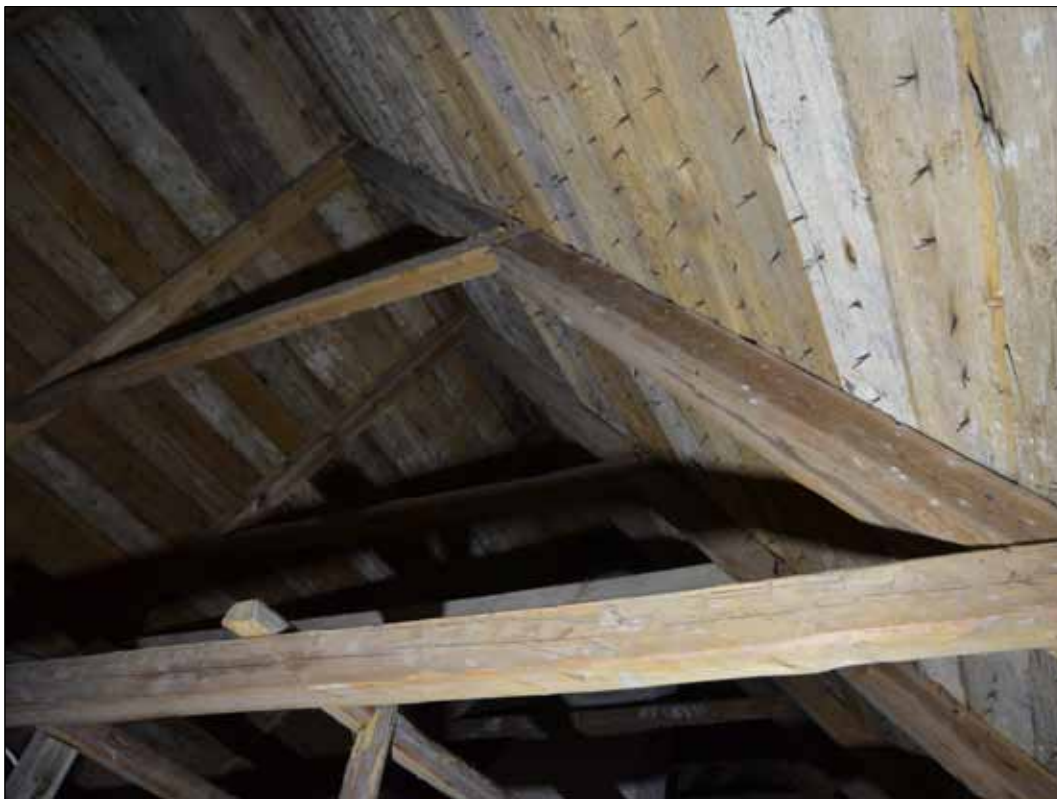
blad och dymlade. Taklaget ser ut att vara från sena medeltiden, 1400-1500-tal, och kan alltså inte knytas till någon av kyrkans kända utbyggnadsetapper. I öster över utbyggnaden från 1762 står ett par vertikala stöd av återanvänt virke med urtag och grånad yta.

147 Takstolarna i öster över 1762-års tillbyggnad sedda mot väster. De vertikala stöden består av återanvänt virke med urtag och grånad yta. (SLM D2015-1455).

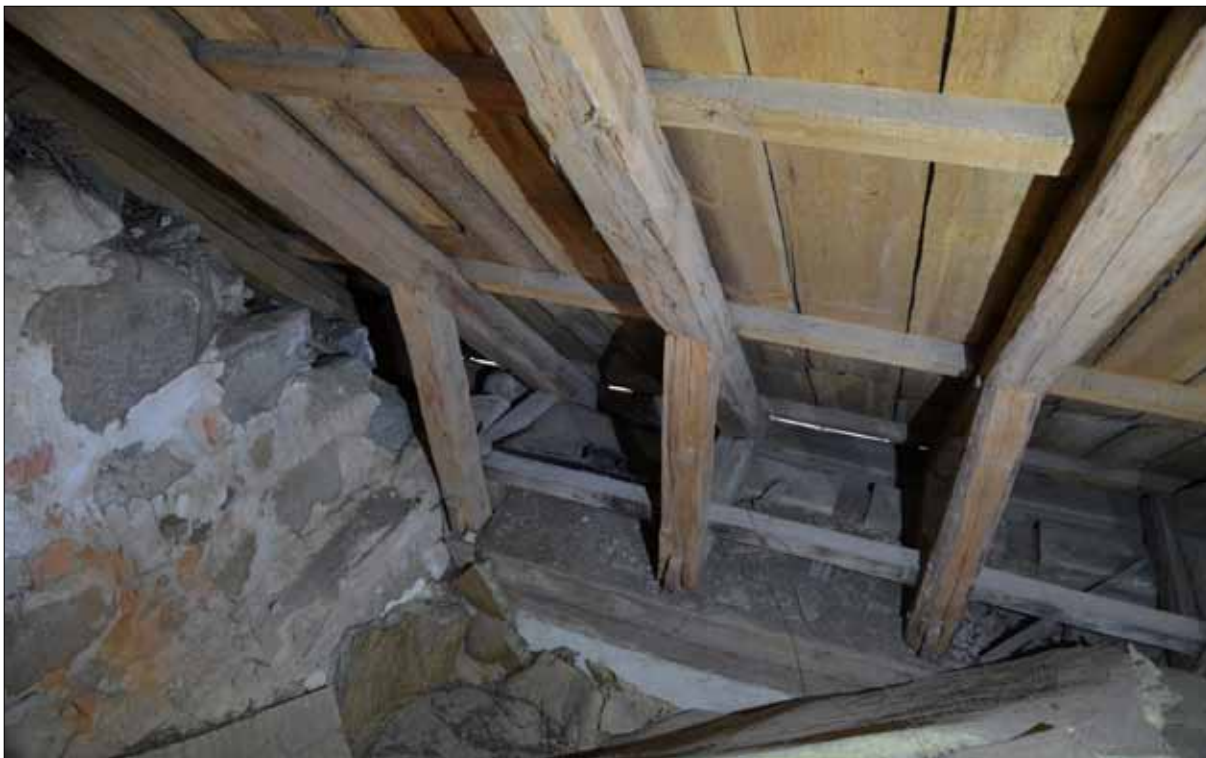
Takstolen över långhuset uppfördes 1808, signerad och daterad med rödkrita. I den östra halvan av långhuset, utbyggnaden från ca 1400, ligger yttre remstycken både i norr och söder utförda i ek med hylla för takfotsbräda och med urtag för bindbjälkar. Inre remstycket är av furu. Taktron består av sågad lockpanel. Valven är isolerade med mattor av gullfiber.

150 Vid takfoten syns det södra långsidans yttre remstycke med äldre urtag (SLM D2015-1457).

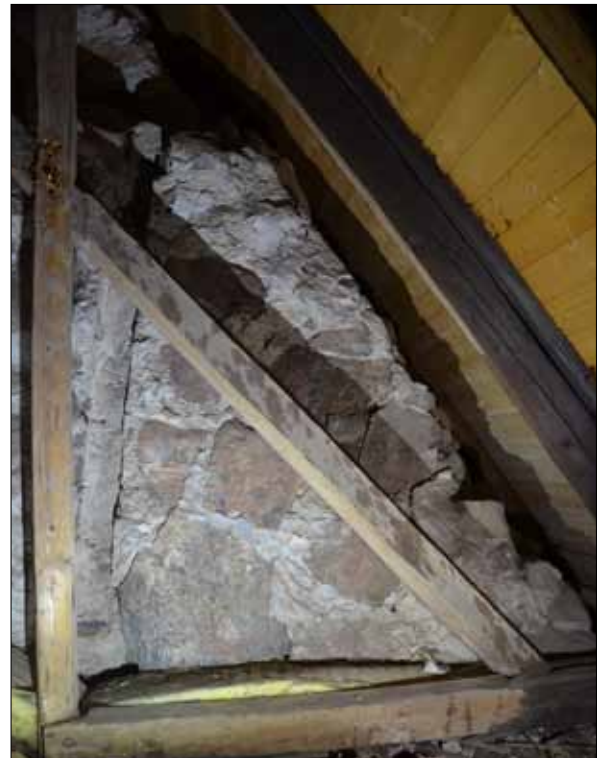
160 I västväggens mur finns avtryck av en äldre takkonstruktion med stödben och högben. (SLM D2015-1463).

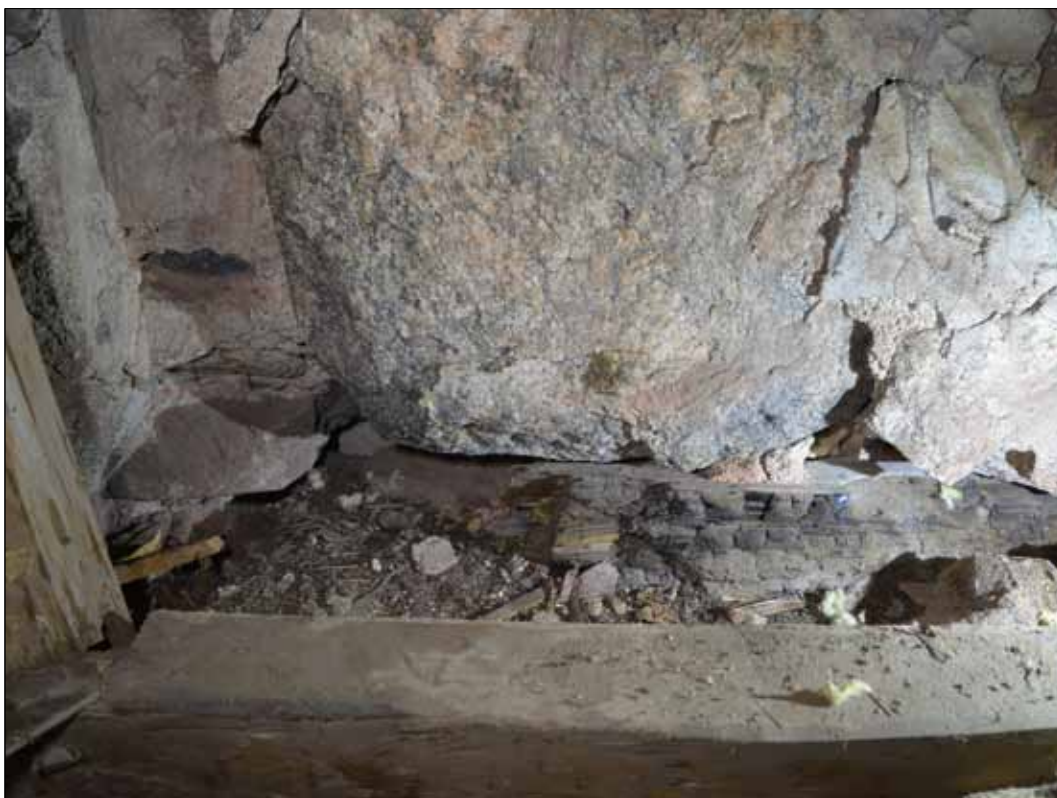
puts. Det finns även rester kvar av en mycket brandskadad tass eller bindbjälke på norra sidan.

166 Brandskadad tass i västra långhusgaveln, norra sidan (SLM D2015-1468).

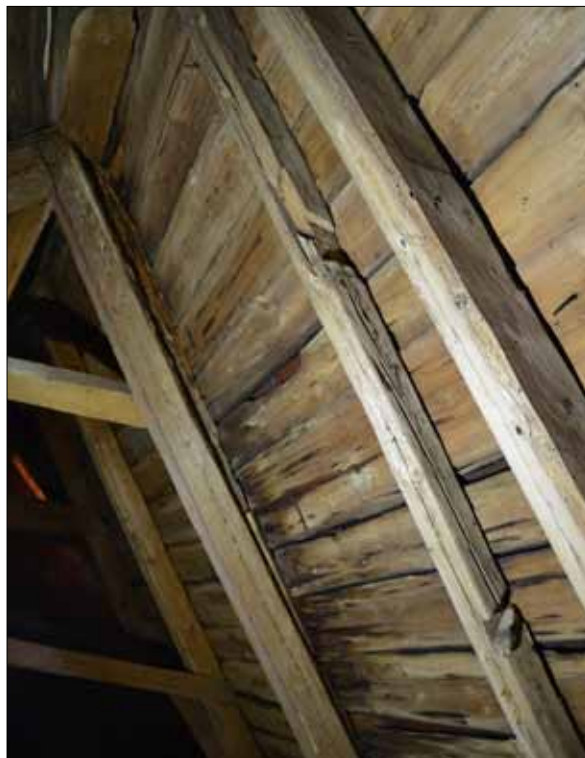
Fram till 1790-talets utbyggnad står 14 takstolar över långhuset, utförda med knäbock och hanbjälke. På takstol nr 14 är det norra högbenet återanvänt, det är sprätthugget och har urtag efter saxsparrar/stödben. I övrigt är allt virke bilat och alla knutpunkter är bladade halvt i

168 Sprätthugget äldre högben med urtag. Hela taktron spräckt, bilad och bördad (SLM D2015-1469).

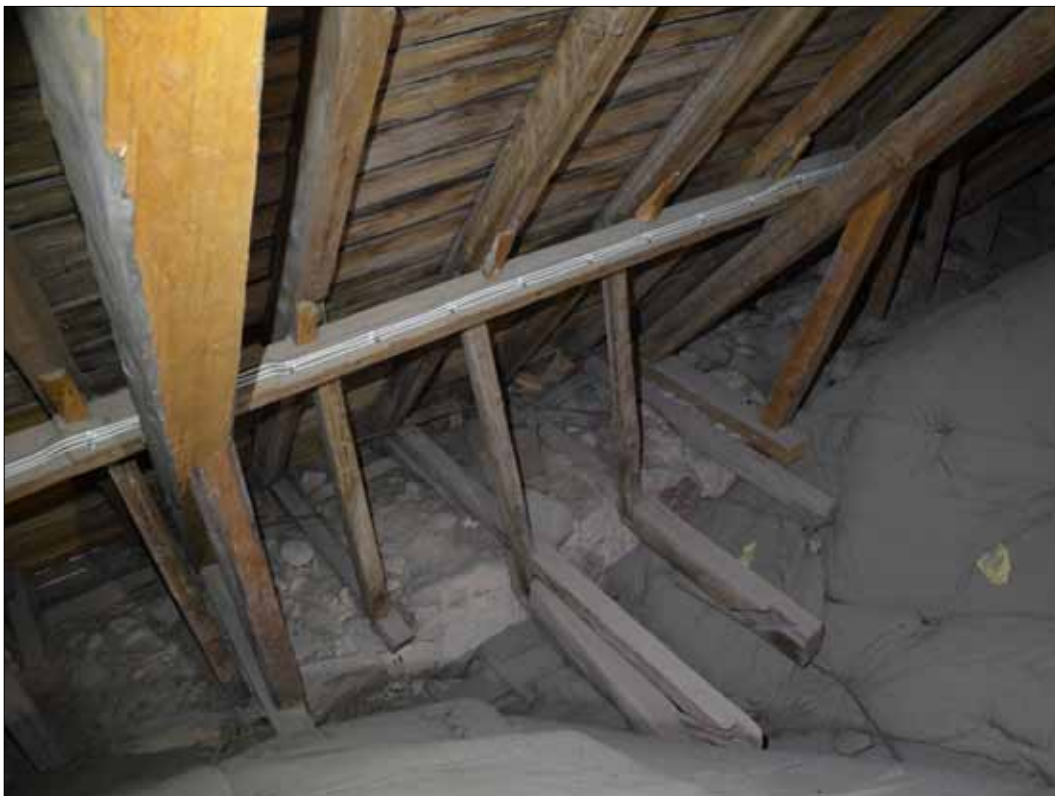
Taket ovanför långhuset bärs upp av 16 st takstolar. Av dessa är från väster räknat takstolarna 8, 9, 11, 14, 15 och 16 av romansk modell. Högbenen är sprätthuggna, med dymlingar för taktron och har urtag för korsande stödben. De ursprungliga bindbjälkarna har kapats med yxa vid valvslagningen. Takstolarna 8, 9 och 14 har fått bindbjälkarna kapade så långt in över rummet att haken fortfarande syns för de stödben som närmast ytermuren mötte bindbjälkarna. Takstolarna har senare kompletterats med spikade stödben. Takstolarna 1-5 och 12-13 är sannolikt från senare medeltiden. Takstolarna 12 och 13 har på södra sidan stödben som är sprätt huggna och har urtag efter axlar. Stödbenet nr 13 har också med svart

180 Avkapade bindbjälkar på norra sidan av långhusvinden (SLM D2015-1475).

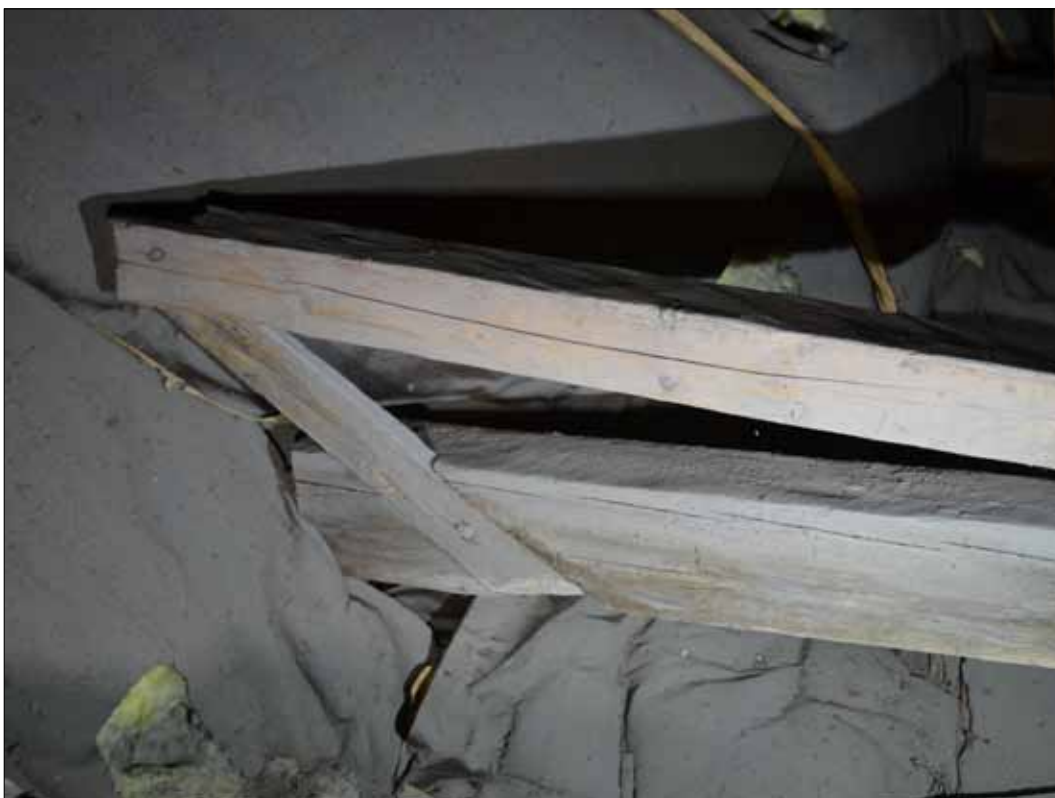
181 Kvarvarande del av ursprungligt möte stödben-bindbjälke (SLM D2015-1476).

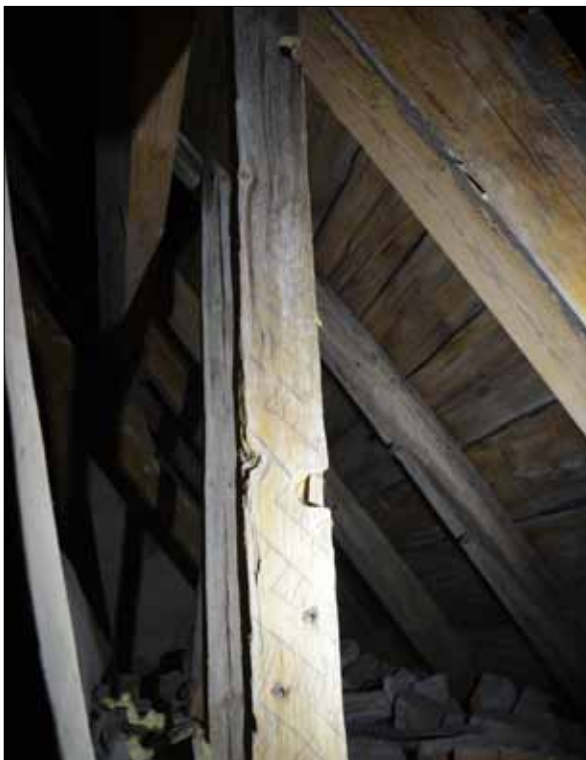
182 Återanvänt stödben på södra sidan av långhusvinden. Urtag för klockaxlar, sprätthuggen yta och teckning med kolkrita (SLM D2015-1477).

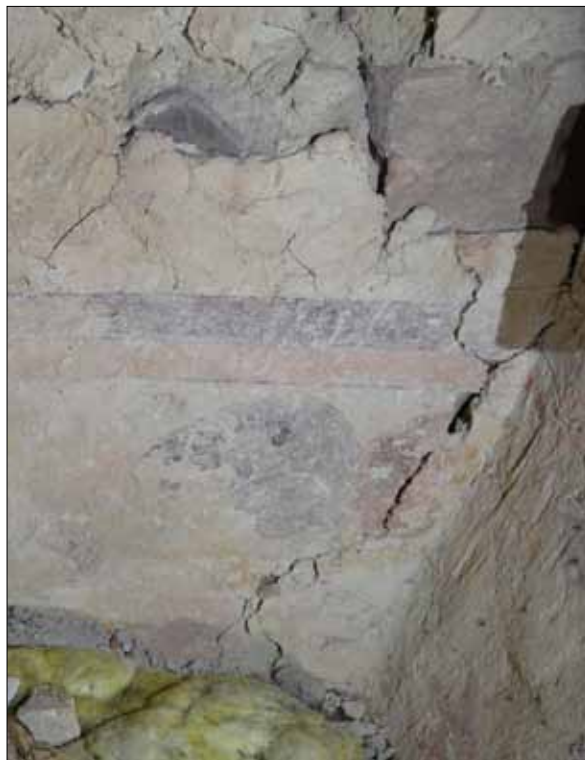
Taktron är spräckt, bilad och bördad. Valven är isolerade med mattor av gullfiber. I sydöstra hörnet finns rester av romanskt måleri på östra och södra muren strax över valvnivån. Måleriet består av överst en bård i svart och rött och därunder röda bågar samt fragmentariska rester av bl a figur med änglavingar.

183 Detalj av fragmentariskt romanskt kalkmåleri i nordöstra hörnet av långhusvinden (SLM D2015-1478).

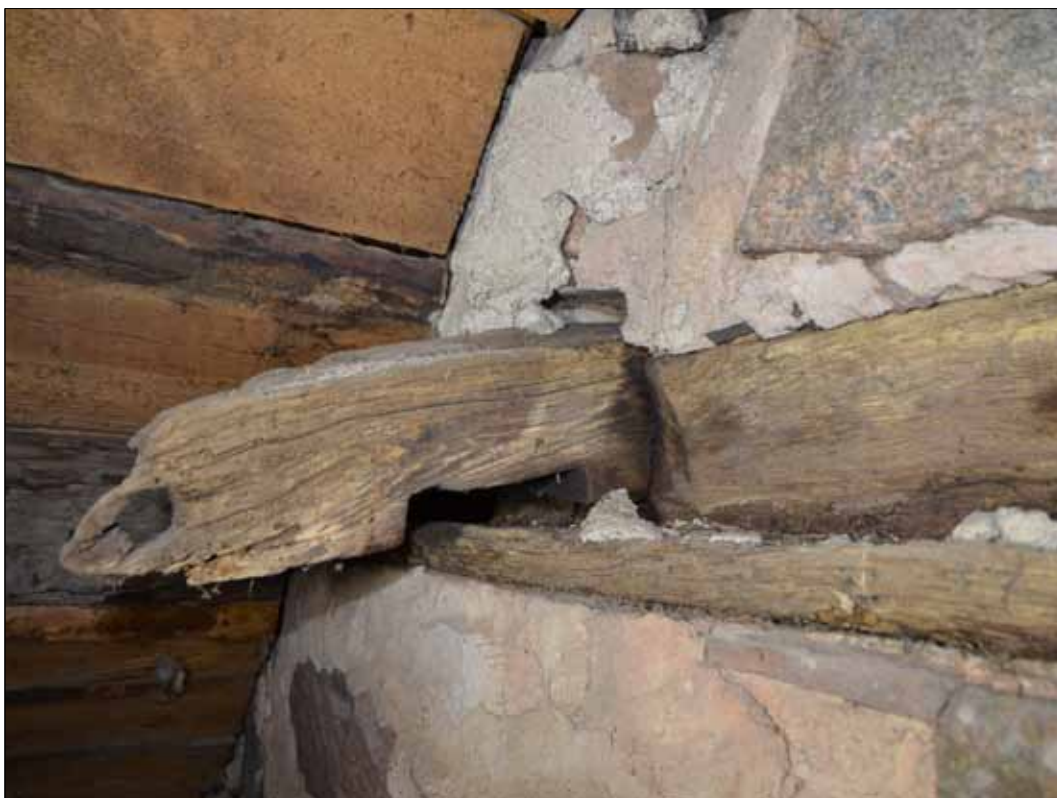
Över sakristian står 8 takstolar med knäbock och hanbjälke. Knutpunkterna är utförda halvt i halvt med raka blad och dymlade. Några takstolar har försetts med påspikade saxsparrar. På korväggen syns korets romanska remstycke i ek med hylla för takfotsbräda och två utstickande taktassar.

184 Utstickande taktass och yttre remstycke av ek med hylla tillhörande korets romanska takkonstruktion sedd från vinden över sakristian (SLM D2015-1479).
