# Medeltida taklag i Södermanland

Strängnäs stift, Södermanlands län

Inventering och dokumentation 2014

Kjell Taawo

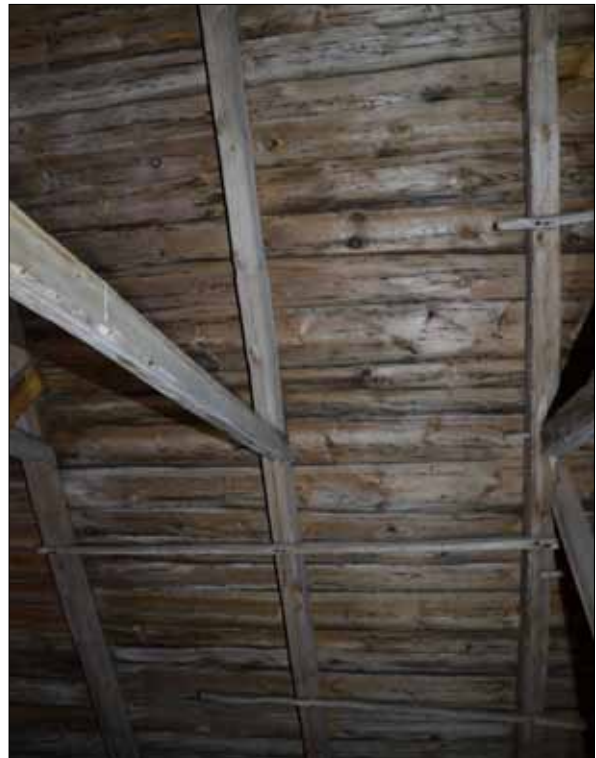
Långhusvinden har en mycket hög takkonstruktion med 13 takstolar av knäbockstyp med dubbla hanbjälkar. Alla knutpunkter är bladade halvt i halvt med raka blad och dymlade. Takstolarna är sidoförstyvade med klena rundvirken, åldrade lika takstolarna, spikade med smidd spik. Sidoförstyvningarna kan eventuellt härröra från resningen av taklaget då man reste upp takstol för takstol och förankrade i den senast resta. Takstolarna har i sen tid förstärkts med kryssförstyvningar och hanbjälkar av påspikade plank. Taktron på norra takfallet består av

186 Norra takfallet på långhusvinden. Rikligt med sidoförstyvningar av rundvirke (SLM D2015-1480).

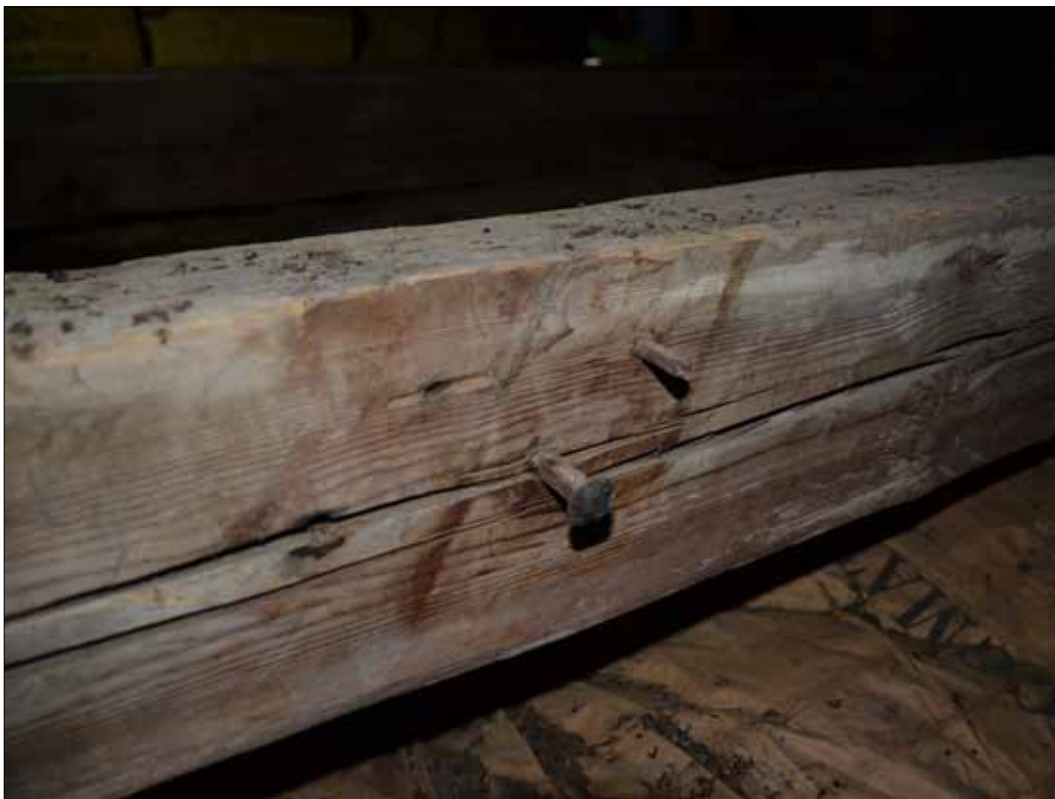
198 Grovt sprätthuggen romansk bindbälke med avtryck efter anslutande stödben som fästs in med två smidda spikar. (SLM D2015-1486).

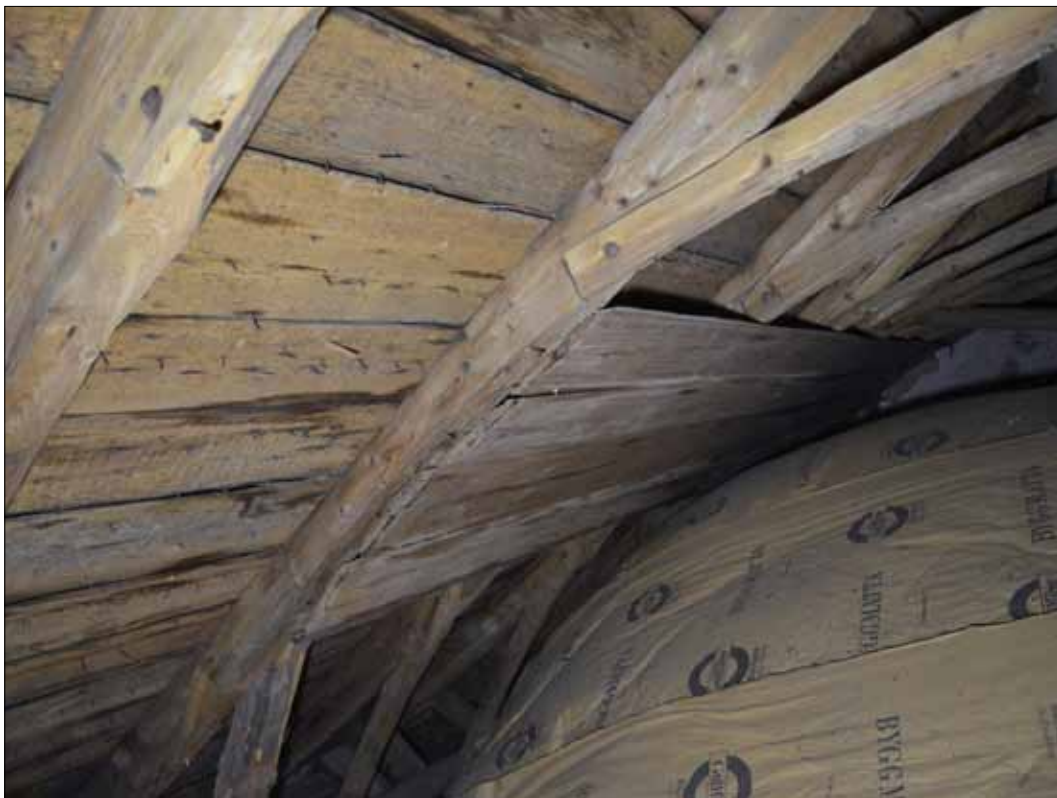
199 Kvarvarande valvbrädor i tunnvalvskonstruktionen. Brädorna har bearbetats med skave (SLM D2015-1487).

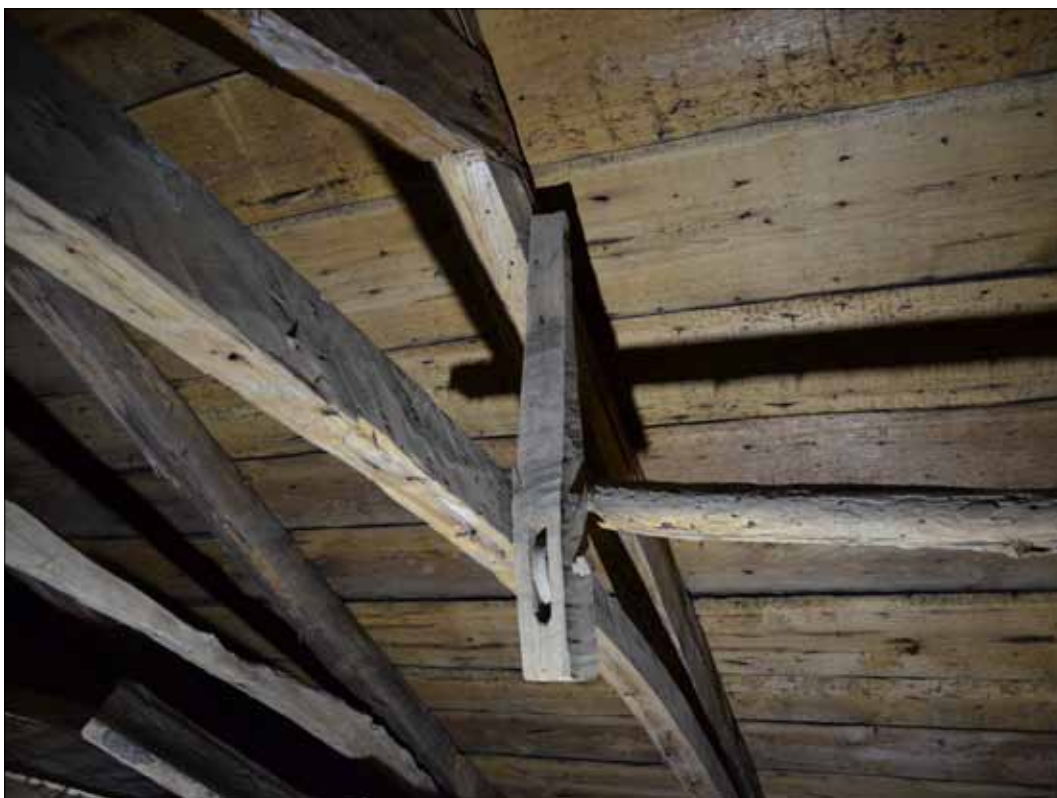
och den övre bågformen, sitter ett virke fastspikat som i nedre delen har en fint täljd trätrissa monterad. Möjligen har den använts för att vinscha upp något i kyrkorummet, kanske ett lock till en dopfont, en primklocka, en ljuskrona eller något annat.

200 Fint arbetat träblack som kan ha använts för att hissa upp något i kyrkorummet (SLM D2015-1488).

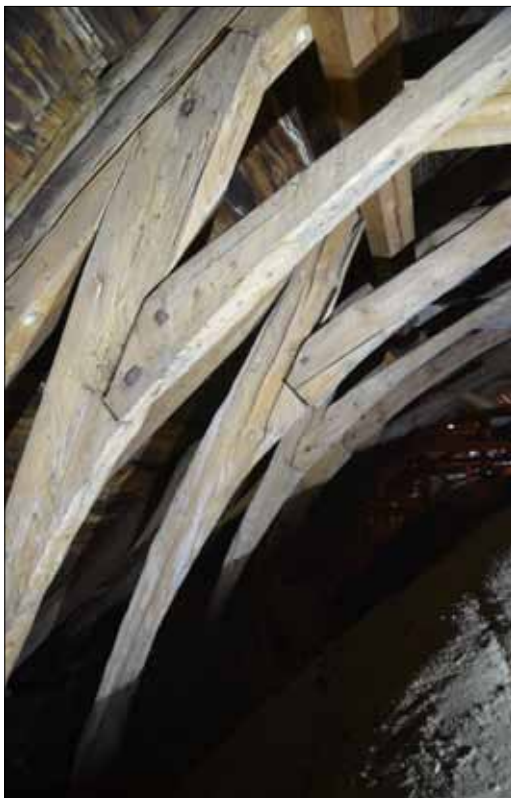
209 Mötena mellan takstolsdelarna har mycket varierande utförande, med och utan nacke mm (SLM D2015-1493).

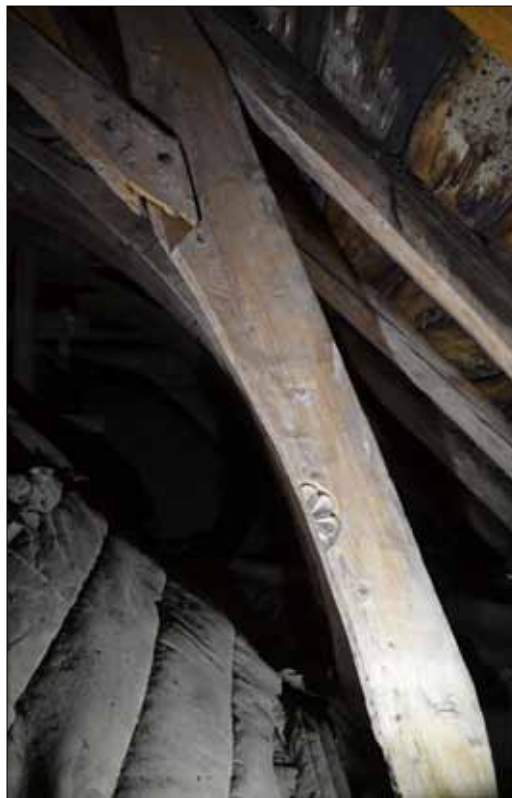
210 Utskuren blomma på södra sidan av första tunnvalvstakstolen i väster (takstol 18) (SLM D2015-1494).

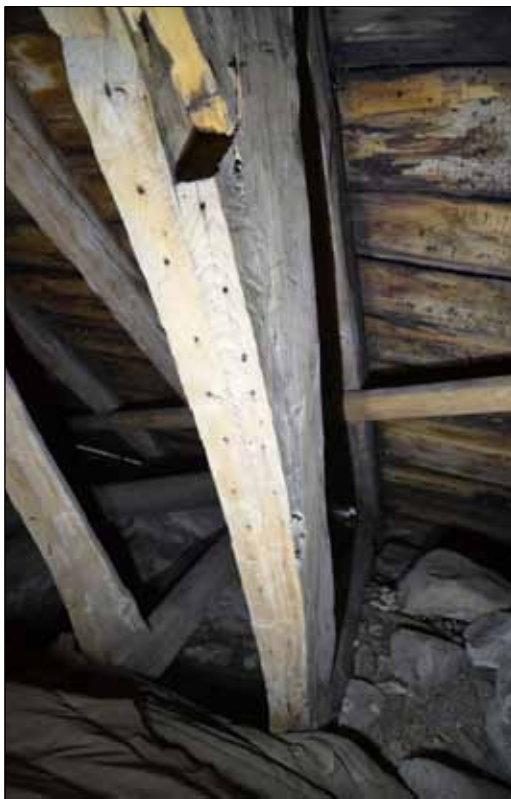
211 Fals med spår av spikning, takstol 18 (SLM D2015-1495).

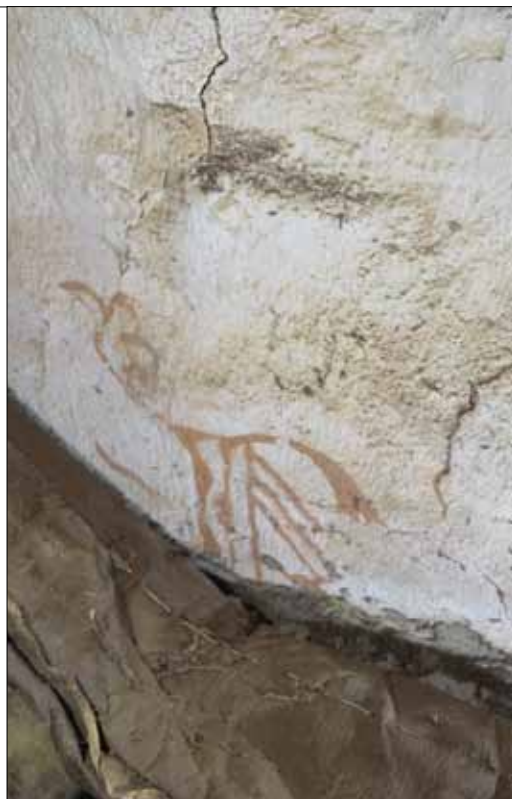
212 Fragment av kalkmåleri på östra gavelväggen (SLM D2015-1496).

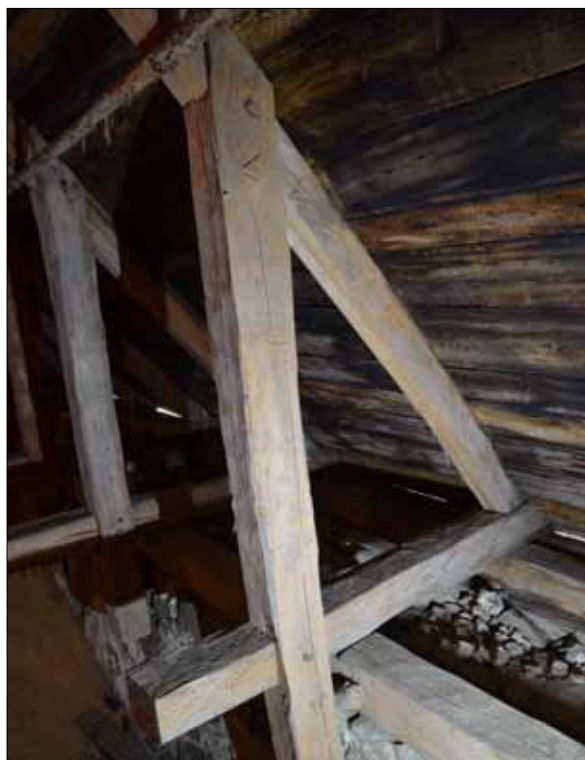
214 Knäbock med timmermansmärken (SLM D2015-1497).

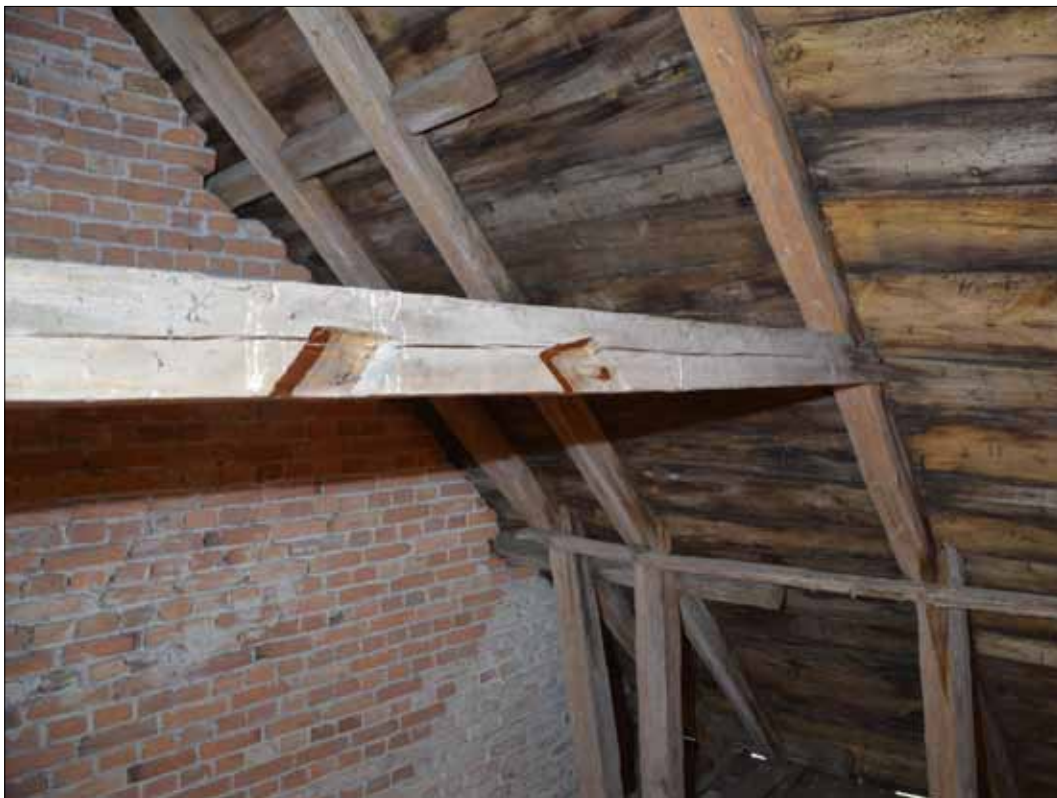
Hanbjälkarna har nacke medan övriga har raka blad. Nockmötet och mötet tass/ hanbjälke är dymlade. Övriga möten är spikade med smidd spik eller har både smidd spik och dymling. 13 av takstolarna har återanvända äldre bindbjälkar med urtag för stödben som de undre hanbjälkarna. De återanvända bindbjälkarna har kvar smidd spik som kan vara rester efter ett plant innertak i kyrkorummet. Takstolarna i väster är märkta med inskurna streck.

218 Äldre bindbjälkar med urtag för stödben återanvända som undre hanbjälkar (SLM D2015-1500).

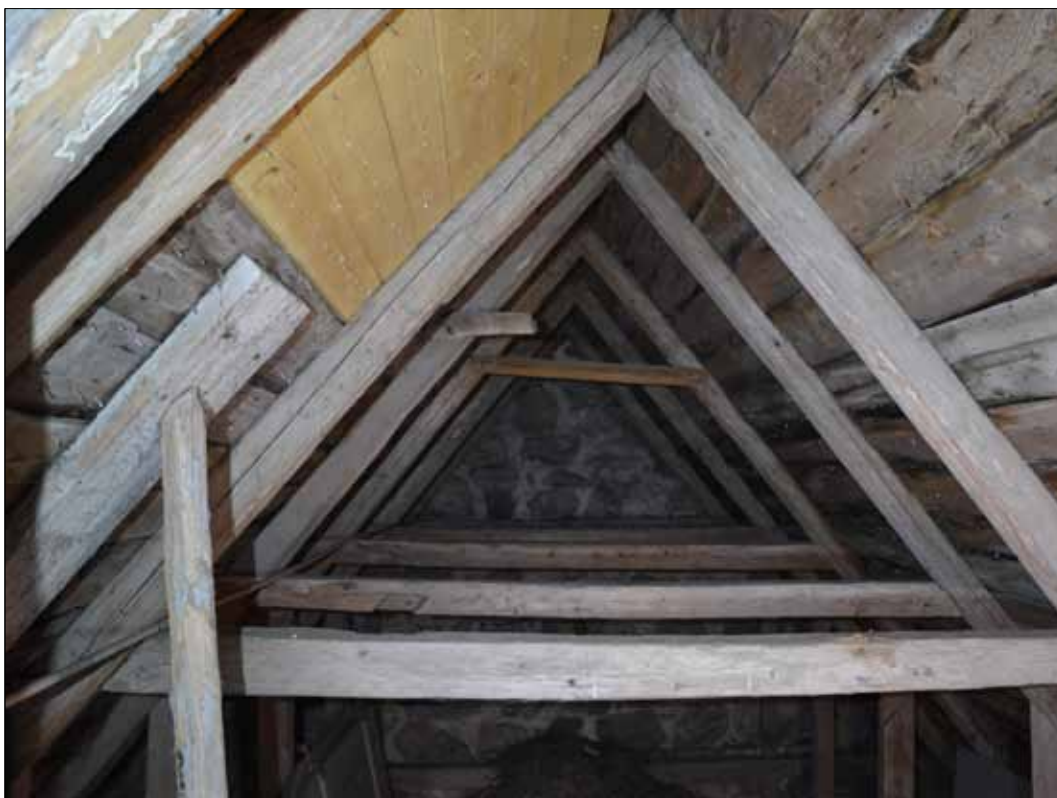
Sakristians tak bärs upp av sex takstolar med knäbock och hanbjälke. Knutpunkterna är bladade halvt i halvt och dymlade. Ett stödben och en av hanbjälkarna har urtag som tyder på att det är återanvända bindbjälkar.

219 Vinden över sakristian. Den andra hanbjälken framifrån har urtag som visar att den kan vara en återanvänd bindbjälke (SLM D2015-1501).

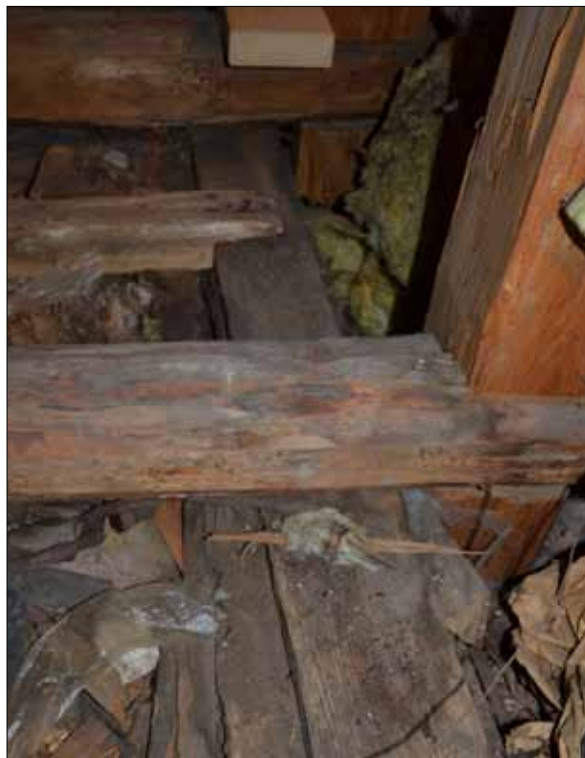
222 Över den norra muren finns ett inre remstycke av ek med hyllor på båda sidor och med urtag för bindbjälkar (SLM D2015-1503).

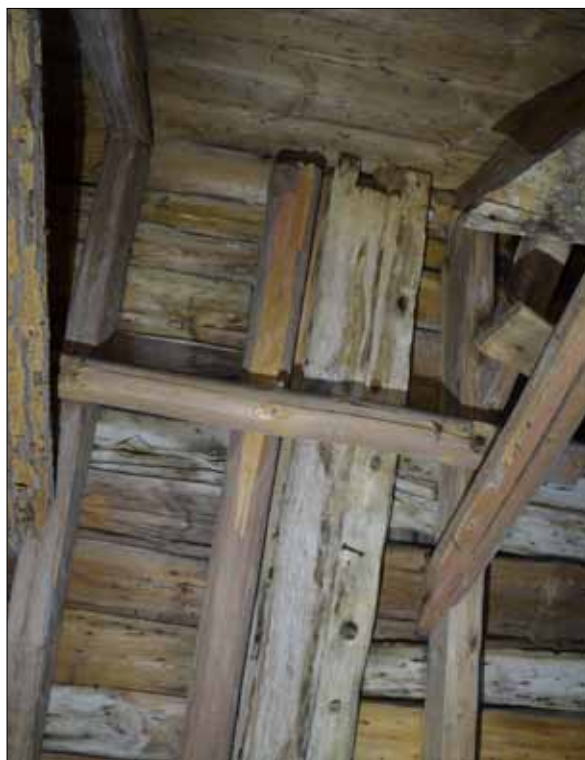
225 Kombinerat högben/takfotsbräda av ek i skarven mellan 1100-talskyrkan och 1400-talets utbyggnad österut (Slm D2015-1504).

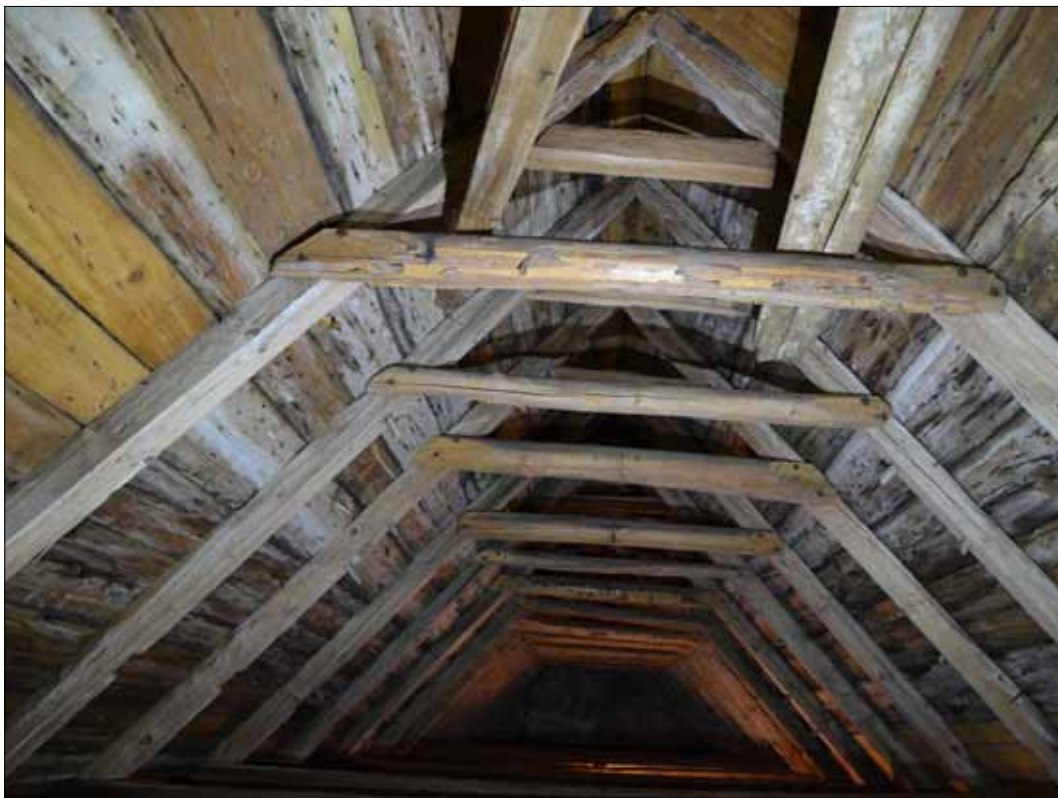
229 Långhusvinden sedd mot öster. Sprätthuggna högben med urtag för stödben och dymlingar för infästning av taktro. Delar av taktron är sprätthuggen och fastdymlad i högbenen (SLM D2015-1505).

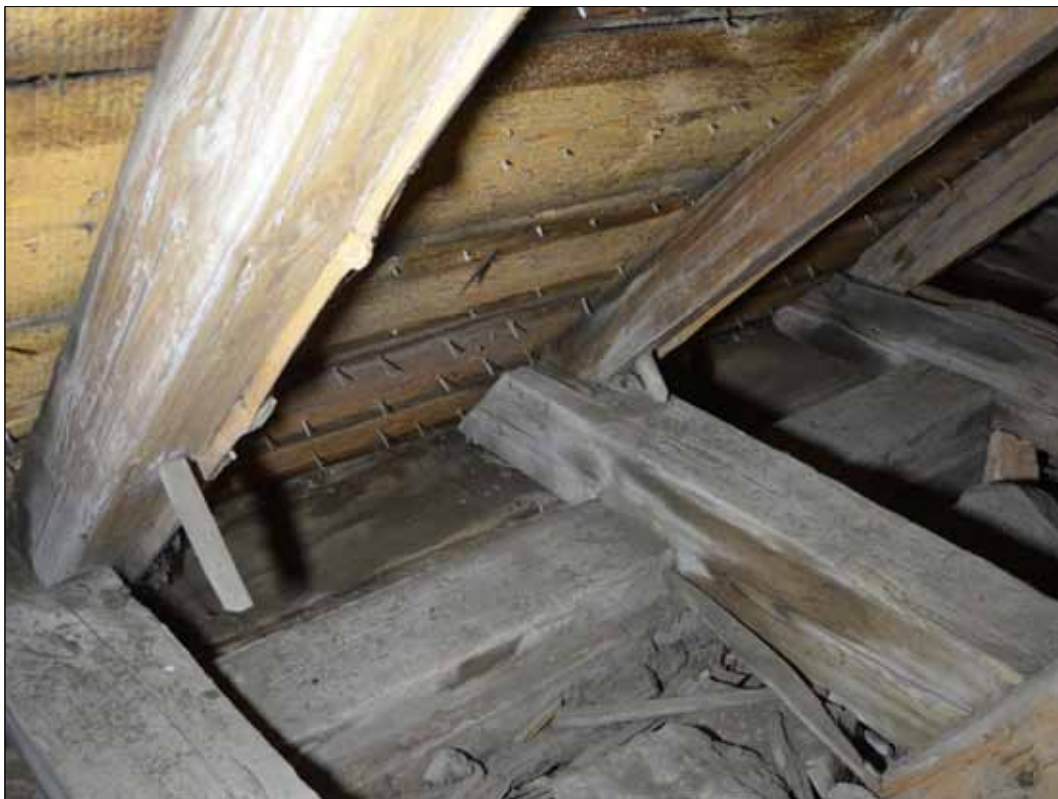
230 Yttre remstycke med hylla på båda sidor (SLM D2015-1506).

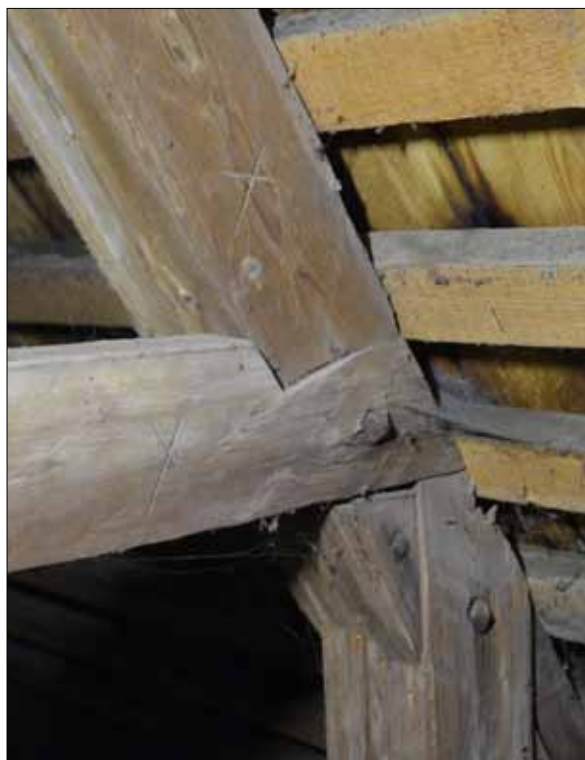
233 Timmermansmärken vid möte mellan hanbjälke och högben (SLM D2015-1508).

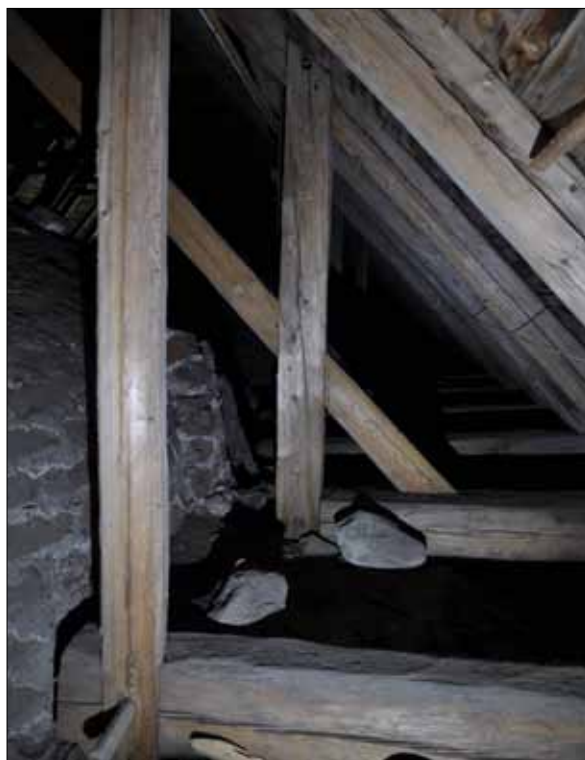
237 Andra stödbenet är från början utflyttat för att ge plats åt valvet. Taklaget är alltså yngre än valvslagningen (SLM D2015-1510). Daniel Eriksson.

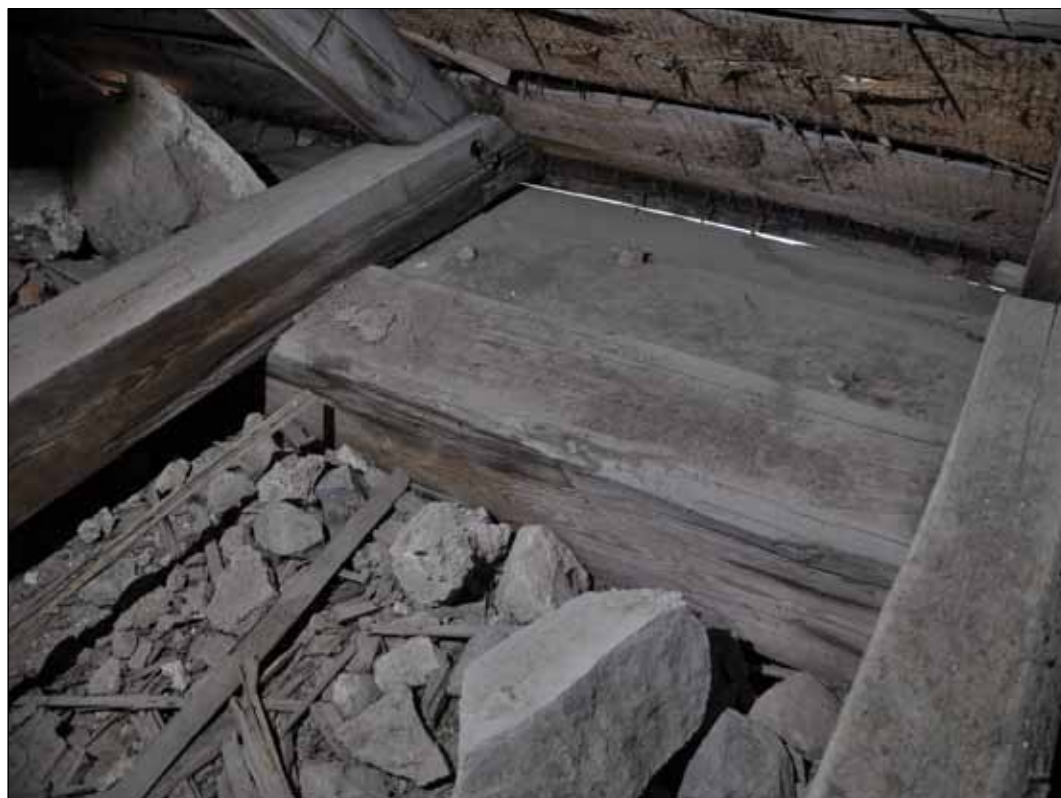
240 Yttre remstycke med vankant, lämplig för dendrodatering. Remstycke ca 23x24 cm. Knutpunkt tass-högben har rak bladning med stor dymling. Tass ca 13x20 cm. Högbenens dimension varierar mycket, medelvärde ca10x16 cm (SLM D2015-1511) Foto: Daniel Eriksson.

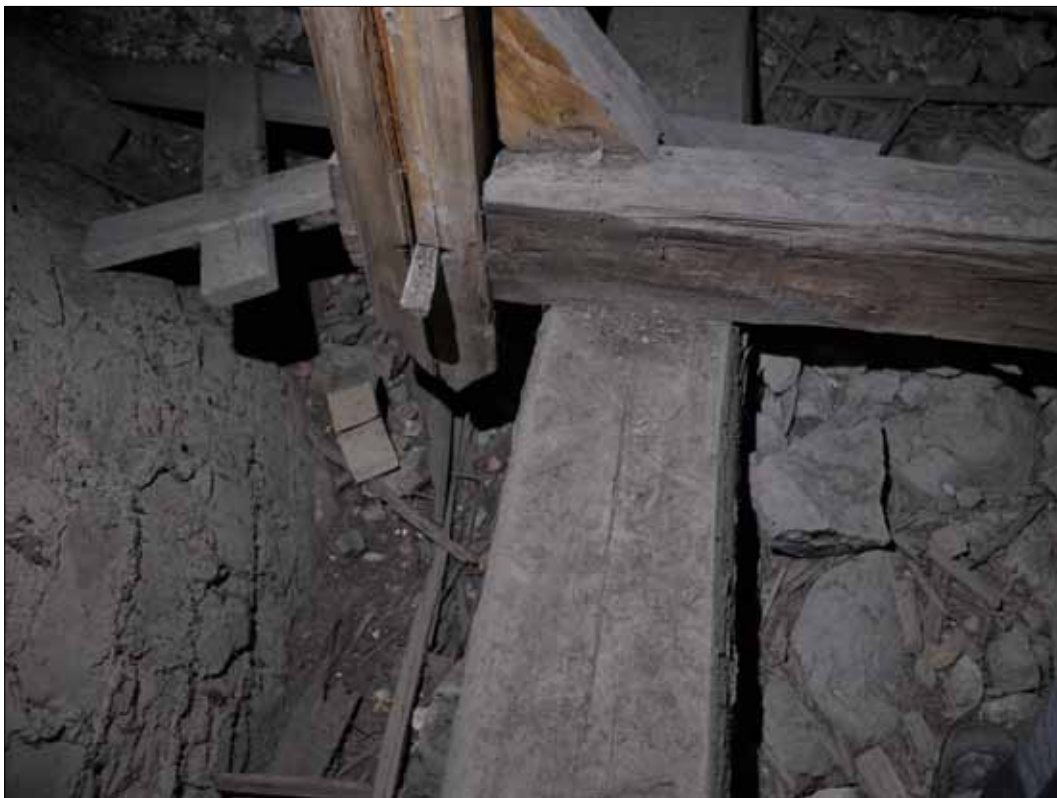
241 Mötet mellan stödben, tass och inre remstycke. Det inre remstycket har två sidor helt obearbetade (SLM D2015-1512). Foto: Daniel Eriksson.

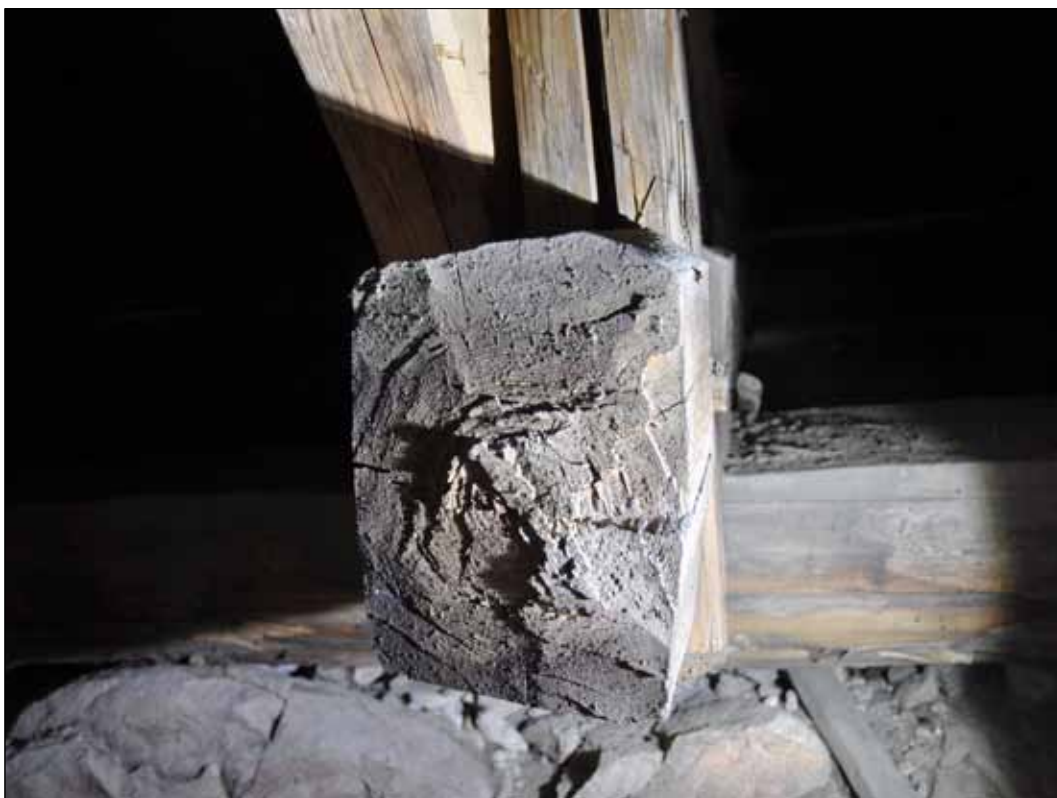
242 Änden på en tass som kapats med yxa innan montering vilket syns eftersom huggen kommer från alla fyra sidor, även underifrån där man inte kommer ut att hugga i befintligt läge. Tassarna är alltså inte ursprungliga bindbjälkar som kapats (SLM D2015-1513). Foto: Daniel Eriksson

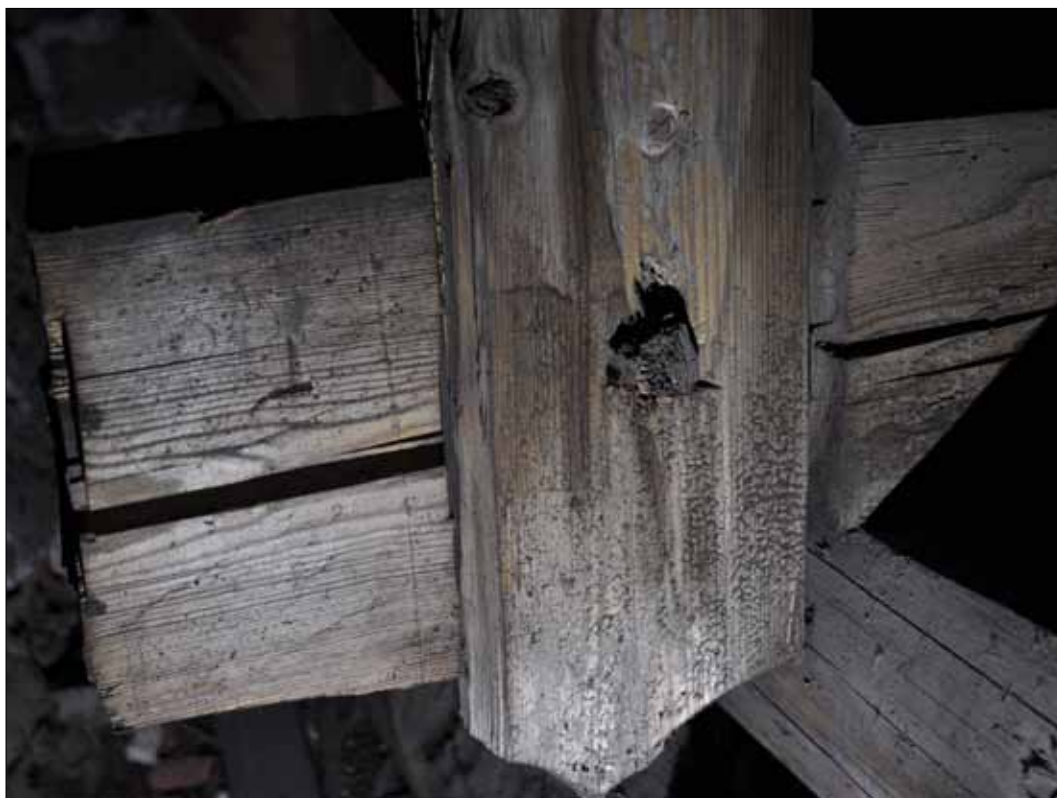
243 Nedre stödbenet löper genom och förbi knuten i tassan. Den slarviga ändkapningen är gjord innan montering. Notera ritsen för knuthakett till vänster om stödbenet (SLM D2015-1514). Foto: Daniel Eriksson.

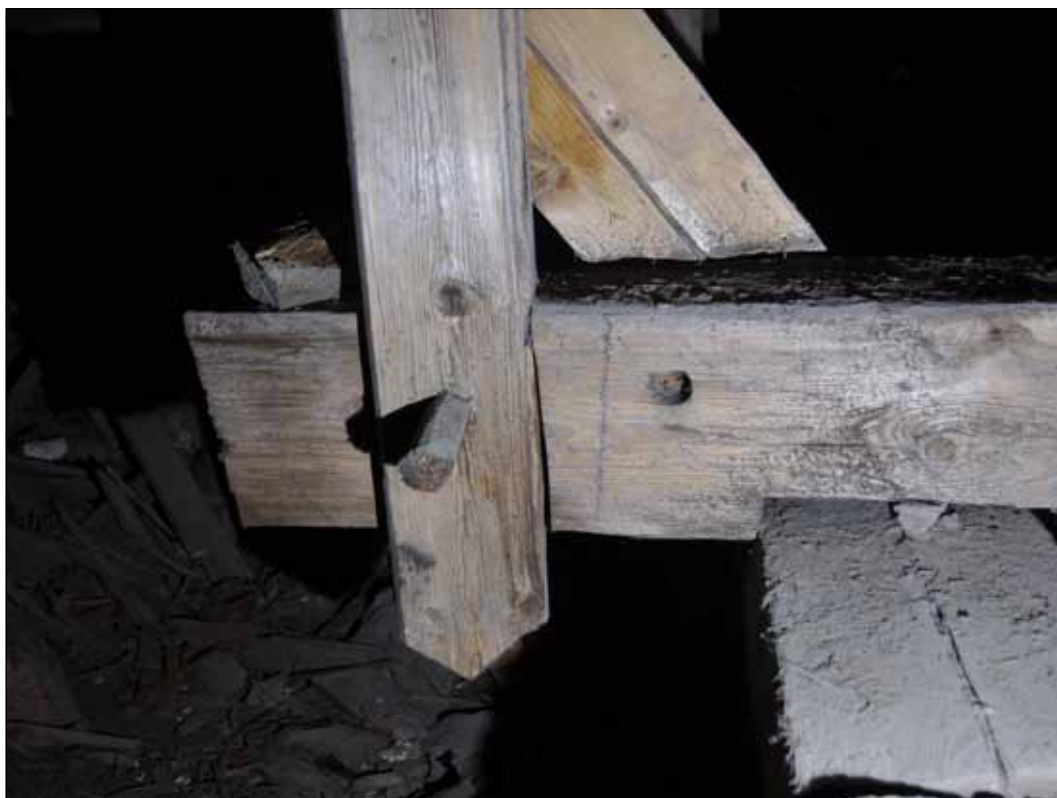
Spår efter tillverkningsprocessen finns i forma av ritsar och borrhål som bl a visar att man först tänkte sätta stödbenen direkt an mot det inre remstycket men att man av någon anledning ändrade sig och försköt stödbenen närmare valven. En takstol har också ett par grunda borrhål som går i varandra intill befintlig dymling mellan högben och tass. Detta kan vara en indikation på att takstolen använts som mall vid tillverkningen av övriga

244 Rits och borrhål till höger om stödbenet. Tanken var tydligen att från början sätta stödbenet intill remstycket men av någon anledning ändrade man sig. En detalj som kan berätta något om processen vid tillverkning av en takstol (SLM D2015-1515). Foto: Daniel Eriksson.

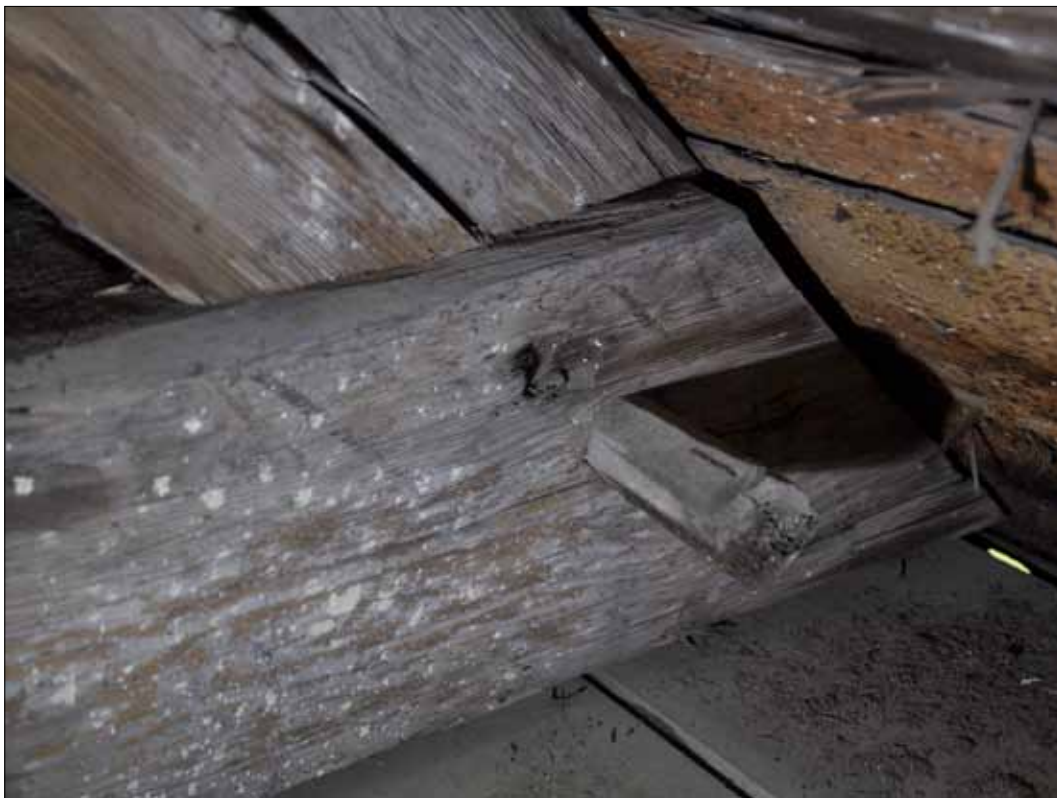
takstolar. Takstolarna har lagts ovanpå malltakstolen och när man borrar igenom knutpunkterna har borsten gått för djupt och ned i "mallen".

245 Snett ovanför dymlingen syns två grunda borrhål som går i varandra. Troligen har de uppstått då takstolen använts som mall. Malltakstolen har legat på marken och övriga har tillverkats ovanpå. Vid borrning har man råkat borra in i "mallen" (SLM D2015-1516). Daniel Eriksson.

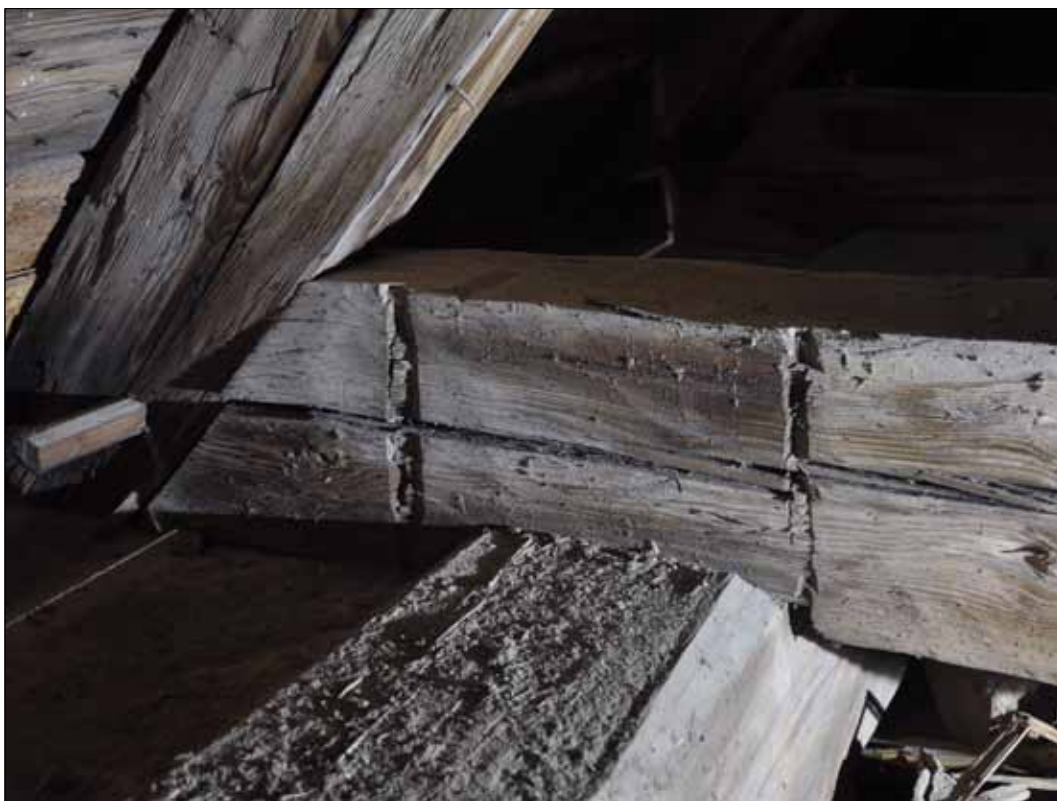
246 Vid grovbearbetningen av timret har timmermannen huggit för djupt (SLM D2015-1517). Foto: Daniel Eriksson.

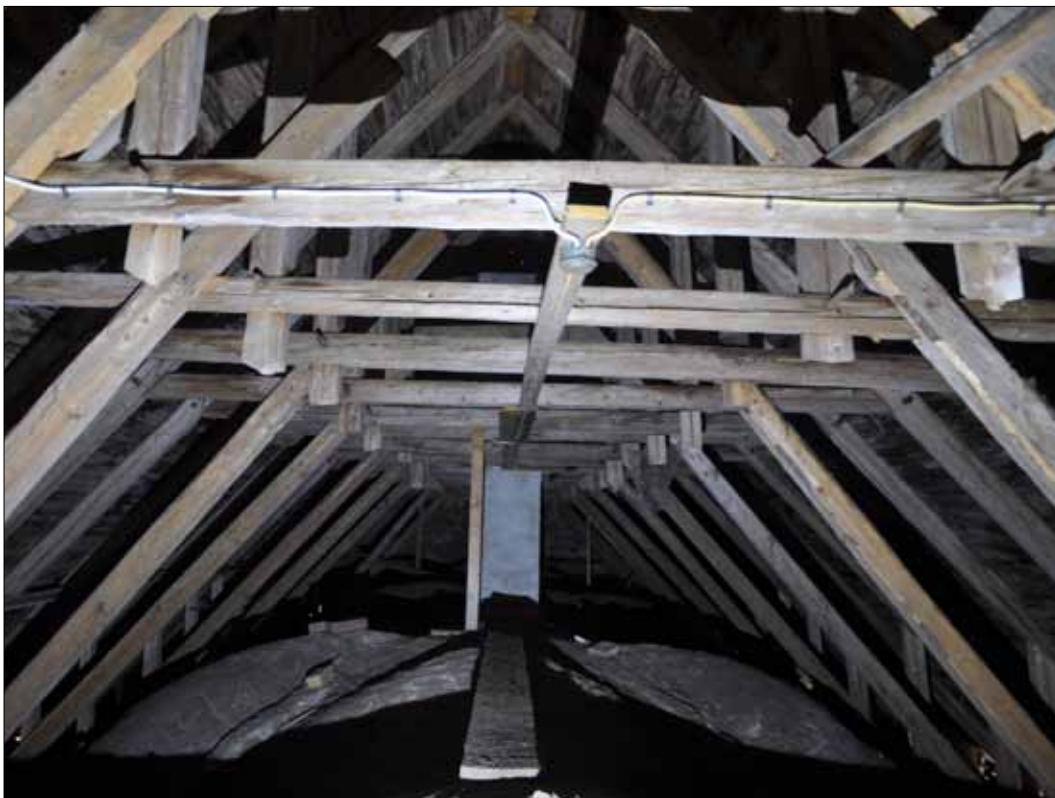
247 De övre stödbenen går förbi hanbjälkarna och är ändkapade med yxa på ett liknande sätt som de nedre stödbenen (SLM D2015-1518). Foto: Daniel Eriksson.

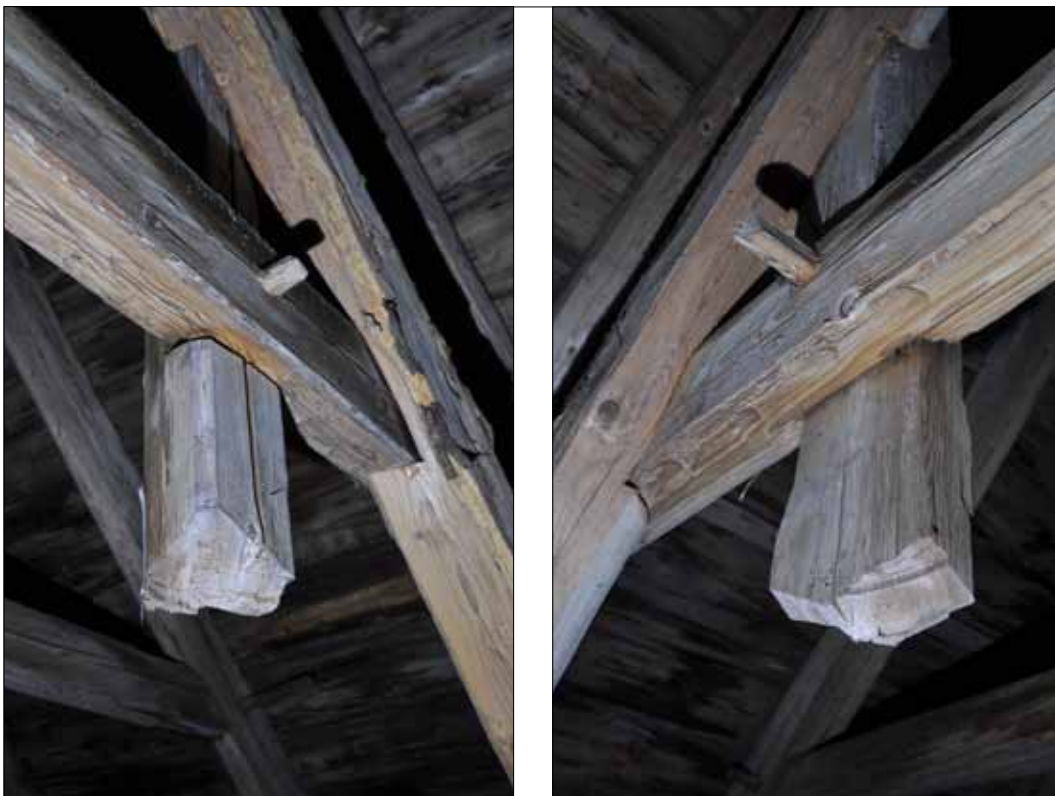
248/249 Vissa har fått knuthak medan andra saknar knuthak (SLM D2015-1519 och SLM D2015-1520). Foto: Daniel Eriksson.

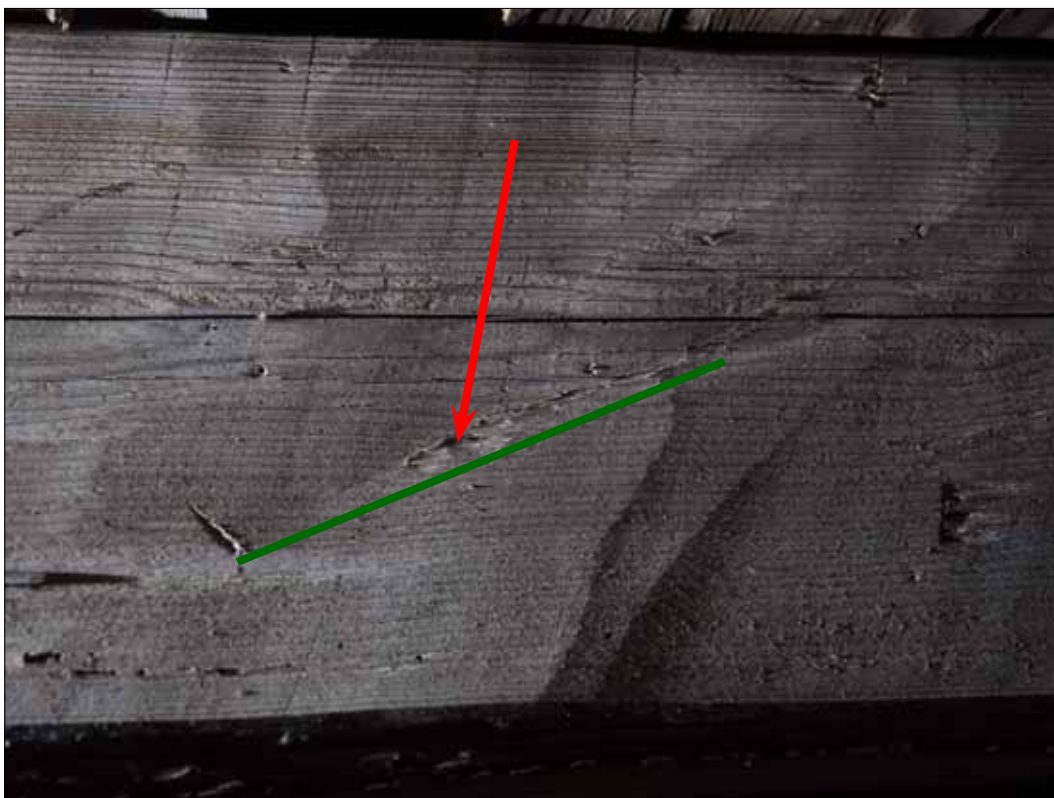
250 Exempel på huggspår från ett högben. Grön=yxans rörelseriktning i veden. Röd=eggens vinkel i förhållande till rörelseriktningen. Det ser ut som att timmermannen haft en yxa med överställt skaft och arbetat sig framåt (SLM D2015-1521). Foto: Daniel Eriksson.

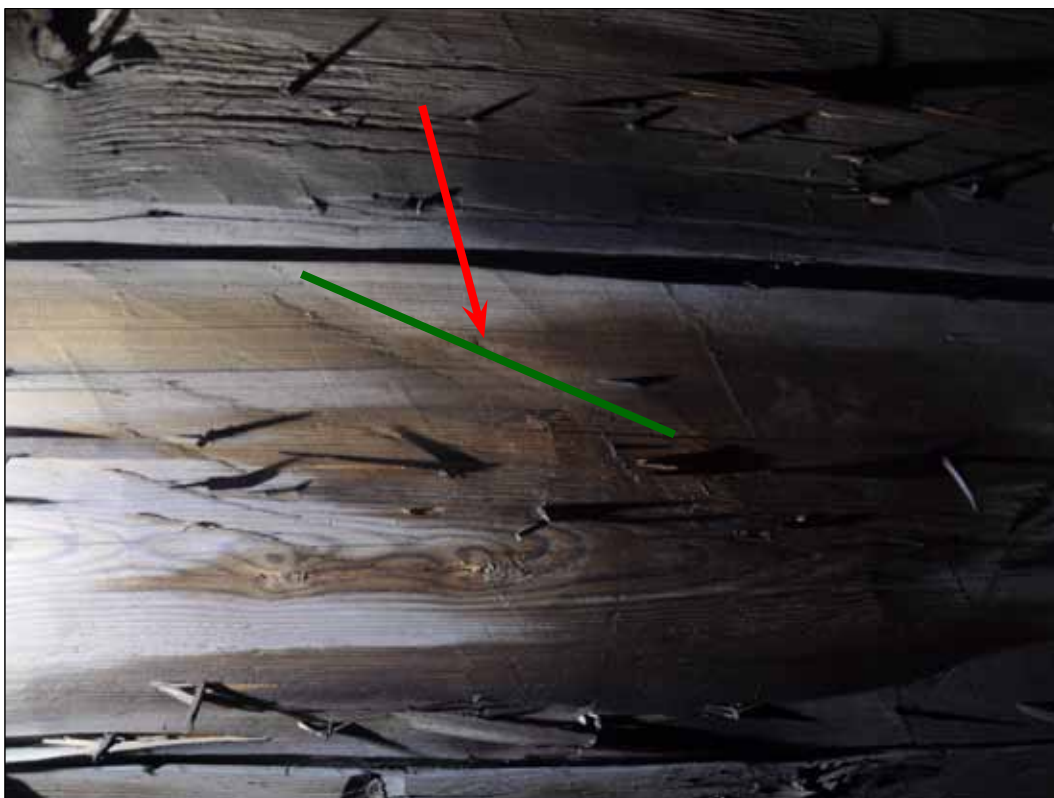
251 Taktrö med spår av samma behuggningssteknik men spegelvänt. Taktrö är med största sannolikhet samtida med taklaget. Det har alltså varit en vänster- och en högerhänt timmerman med samma typ av yxa eller en dubbelhänt timmerman (SLM D2015-1522). Foto: Daniel Eriksson.

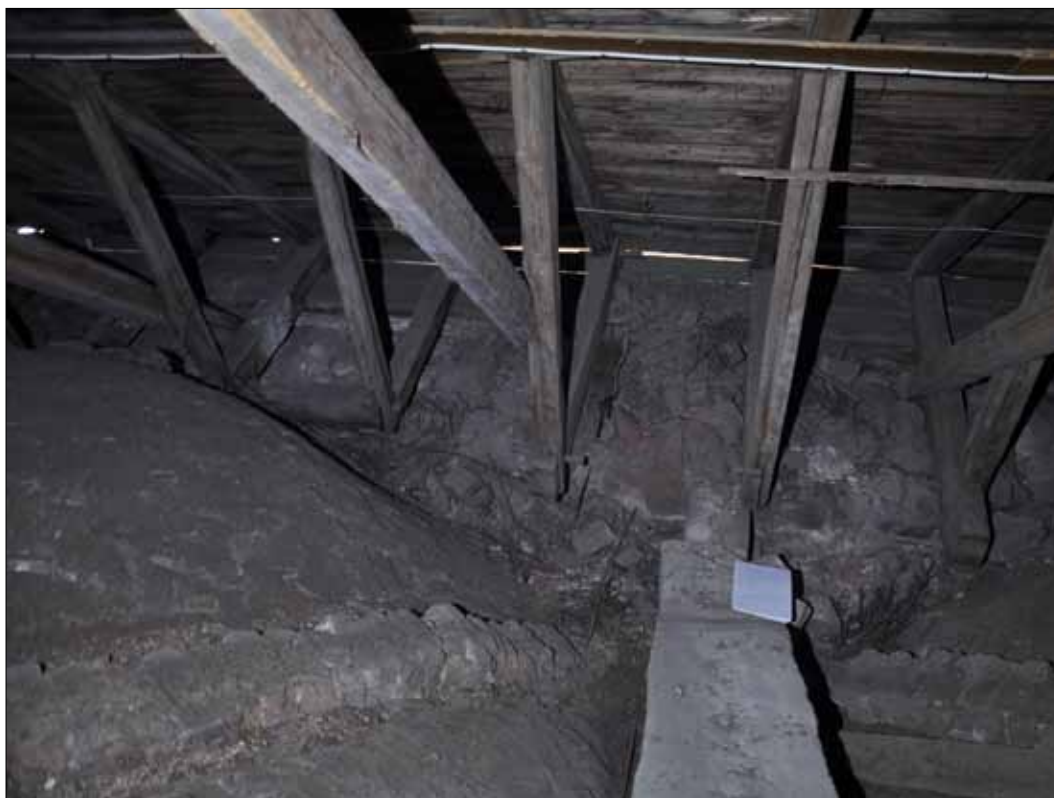
252 I murverket mellan takstol nr 11 och 12 syns tydligt skarven som uppstod då kyrkan förlängdes österut på 1300-talet. Den nyare muren är betydligt tjockare än den äldre. På murkrönen ligger en hel del byggsräp och annat som kan ge mycket information om byggprocesser och andra företeelser. Detta kan lätt försvinna vid städning. (SLM D2015-1523). Foto: Daniel Eriksson.

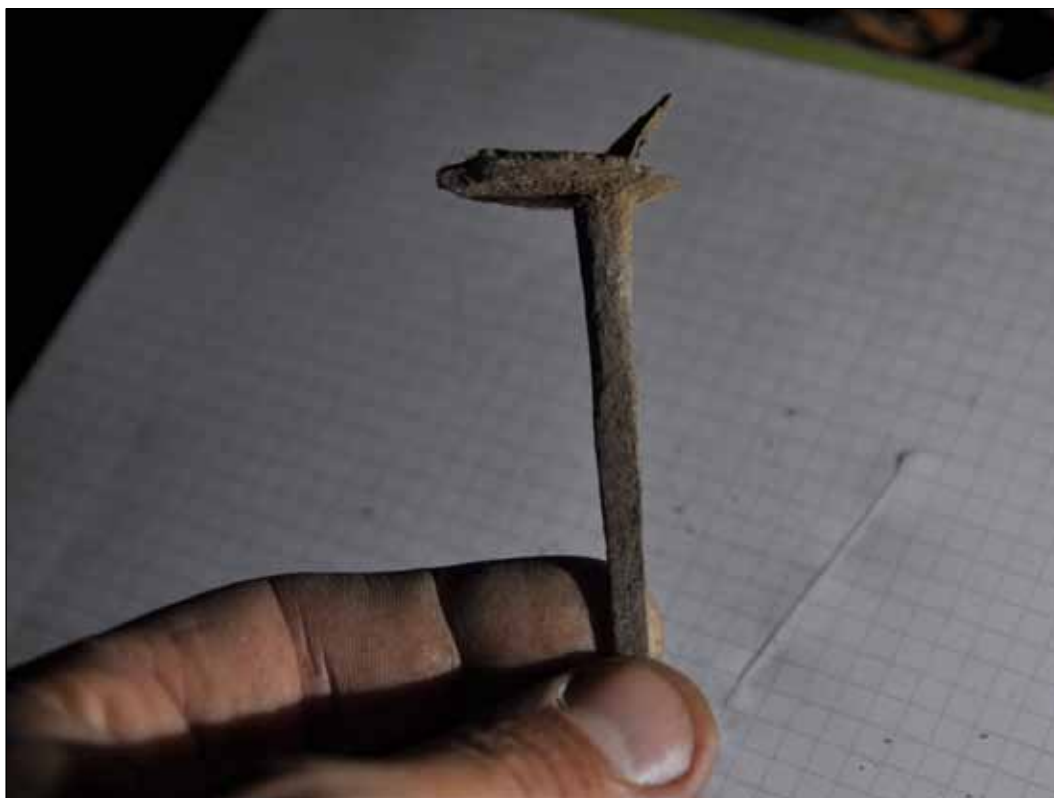
253 En sannolikt romansk spik som låg på det norra murkrönet. Fyrkantig klinga som smidits rund närmast den stora och tunna skallen är alla medeltida attribut (SLM D2015-1524). Foto: Daniel Eriksson.
