# Medeltida taklag i Södermanland

Strängnäs stift, Södermanlands län

Inventering och dokumentation 2014

Kjell Taawo

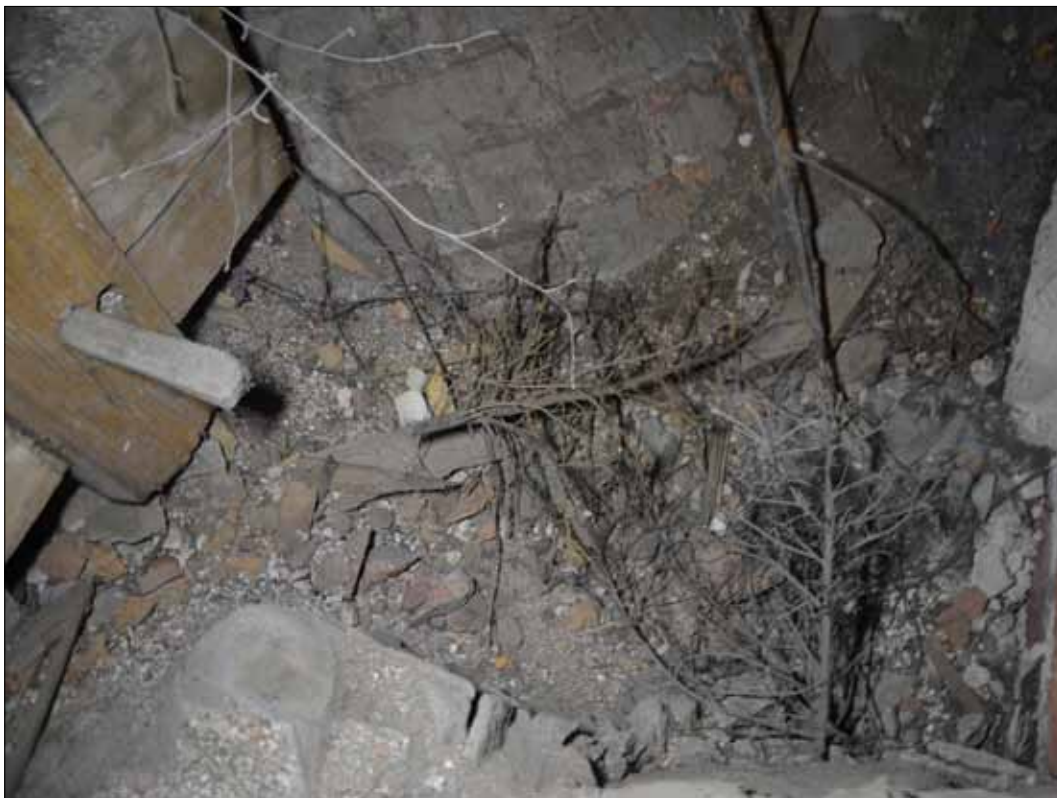
254 En hel del avkapade grantoppar och även björkris ligger på vinden (SLM D2015-1525).

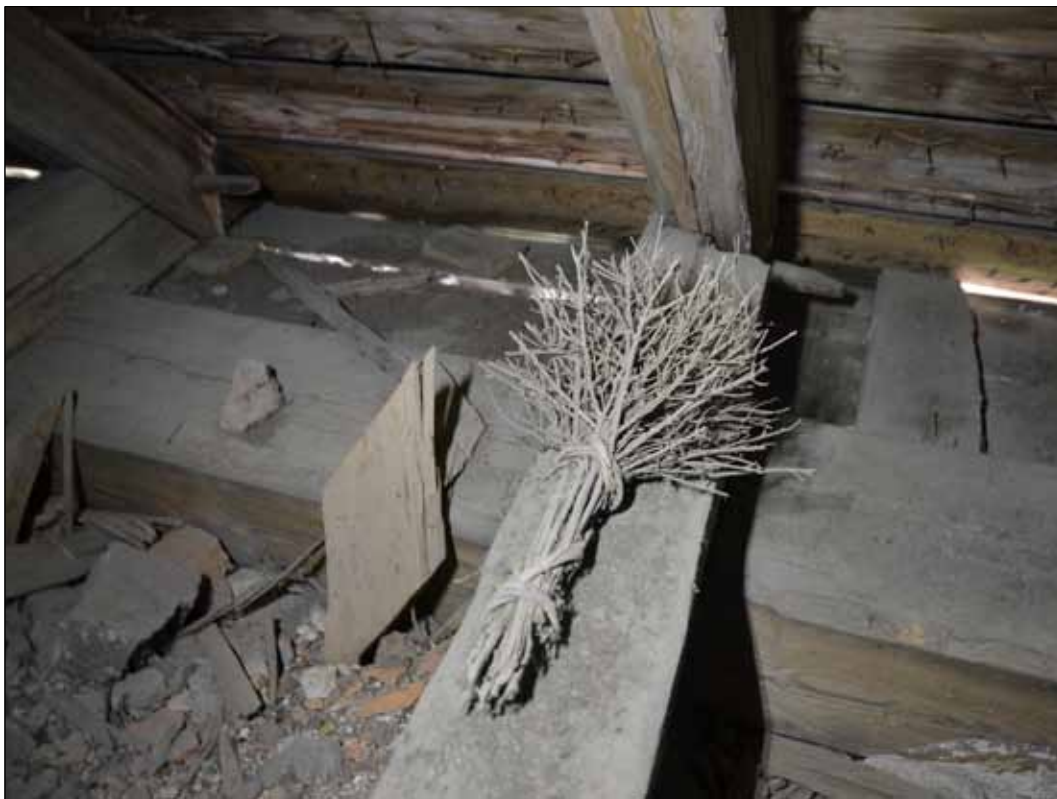
255 Här fanns också en färdigbunden kvast av grantoppar och även en bunden björkriskvast (SLM D2015-1526).
