# Järnhandlaren 3

Järnhandlaren 3, S:t Nikolai socken, Nyköpings kommun,  
Södermanlands län

Antikvarisk förundersökning med  
konsekvensanalys av gårdsbebyggelse

Rapport 2018:4

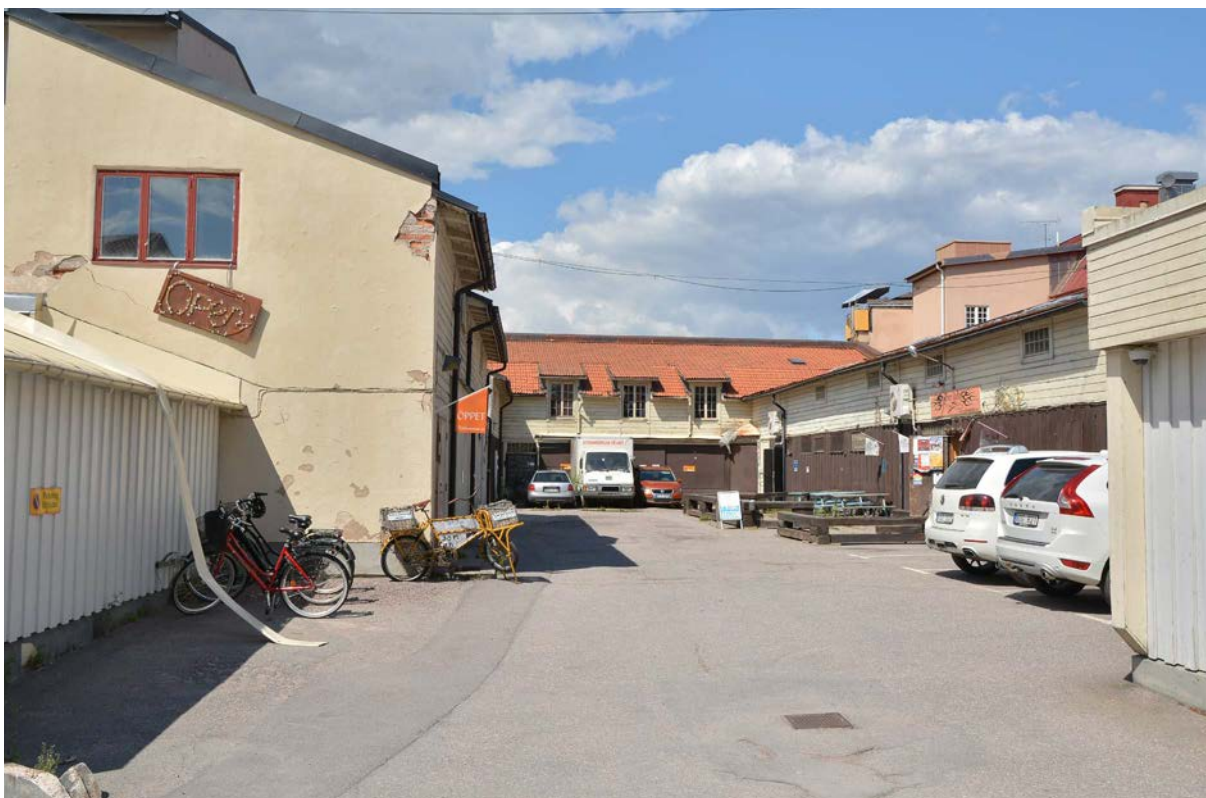
De aktuella gårdshusen sett från infarten från Västra Storgatan. Till vänster syns gaveln på västra längan, i bildens mitt syns den norra med de tre takkuporna, och till höger den östra längan. (SLM D2018-0596)

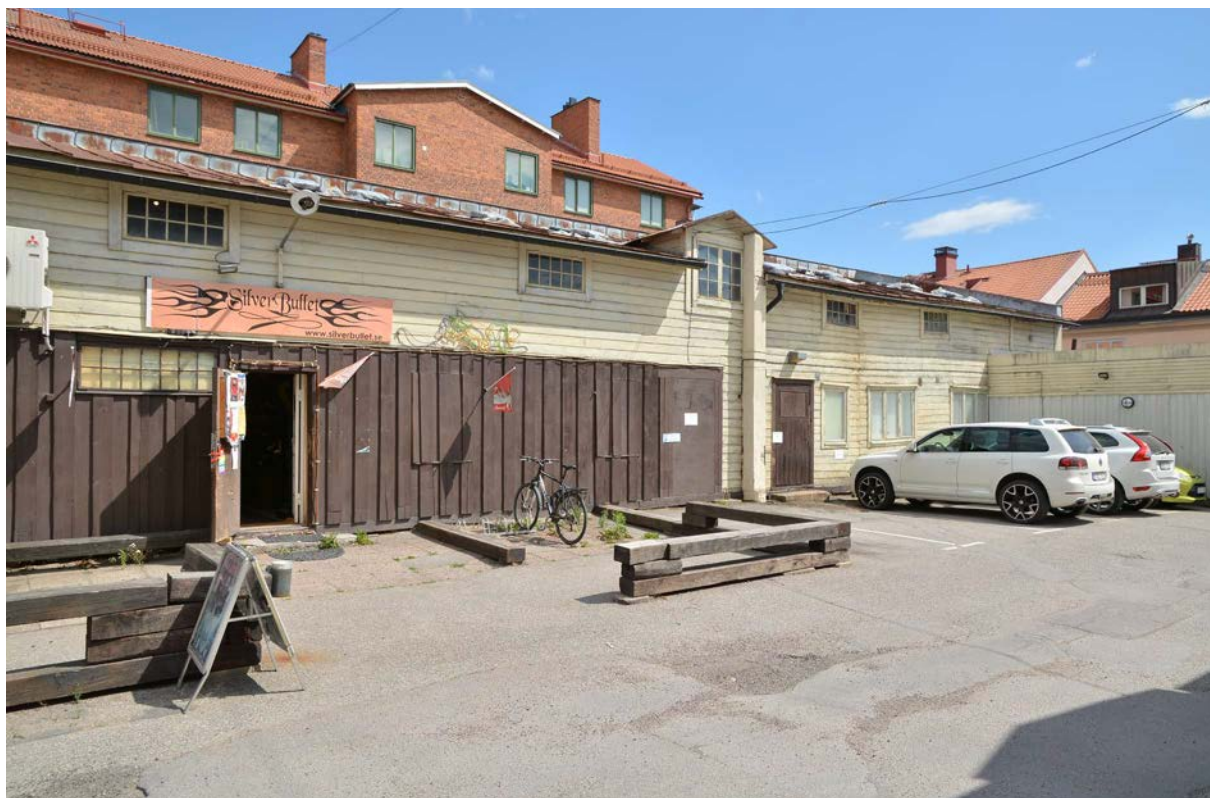
Den södra delen av östra längan sett från väster. Denna del är den äldsta sannolikt uppförd i början av 1900-talet. Till höger syns fönster till den kontorsdel som inreddes i byggnaden 1954. Vid samma tillfälle byggdes den brandmur mot lagerutrymmena till vänster som sticker ut från fasaden vid takkupan. (SLM D2018-0598)

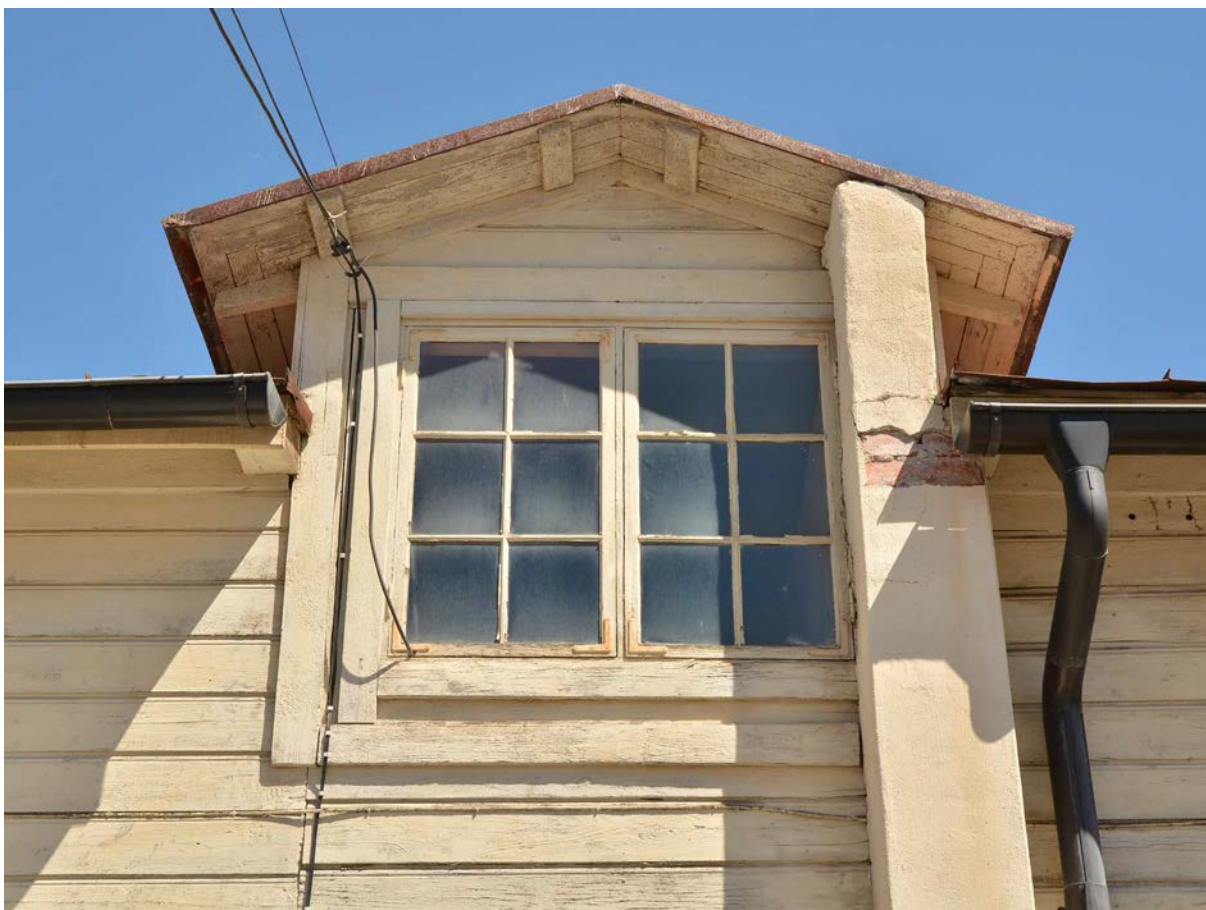
*Takkupan på den östra längan. Till höger om fönstret syns den brandvägg som murades upp i samband med att en kontorsdel inreddes i södra delen 1954. Notera takets nätta konstruktion, en egenskap som är tidstypisk och viktig att bevara. Takkuporna hade ursprungligen större öppningar med luckor som användes för åtkomst till övervåningens lagerytor. (SLM D2018-0609)*

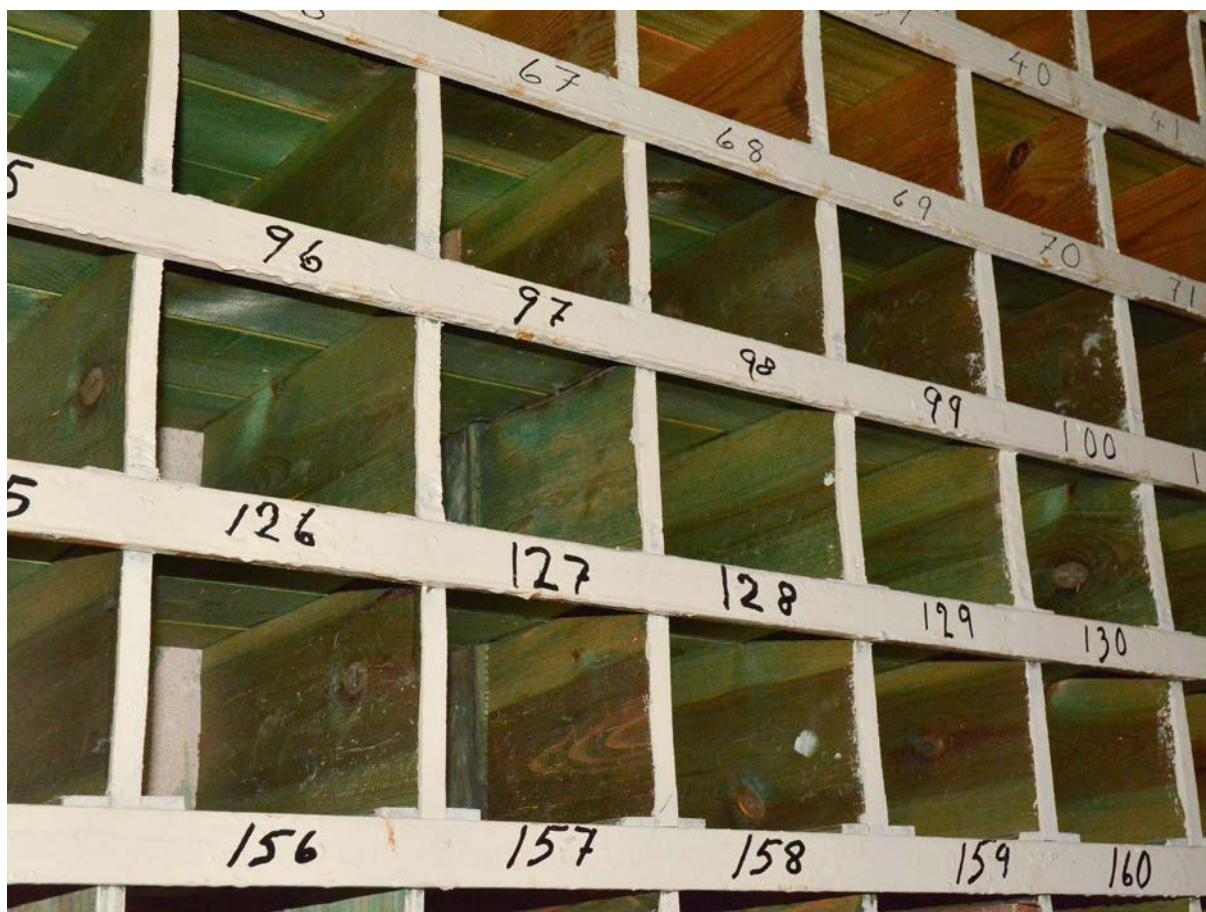
Hyllsystem i västra längan som skulle kunna delas upp och återanvändas som fast inredning i de nya lägenheterna. (SLM D2018-0604)

Andra våningens brädgolv är vackert och av hög kvalitet och kan om det renoveras utgöra golv i nya bostadslägenheter. Även entresolvåningens golv bör undersökas för att ev. sparas eller återanvändas. En del äldre detaljer som minner om järnhandeln finns fortfarande kvar i form av krokar och dylikt för upphängning av varor, hyllor med märkning, siffror på bjälkar m.m. Dessa kan med fördel sparas som minne efter den tidigare verksamheten och skulle då bli spännande inredningsdetaljer. Även en del märkta hyllor skulle kunna återanvändas till lägenheterna som fast inredning.

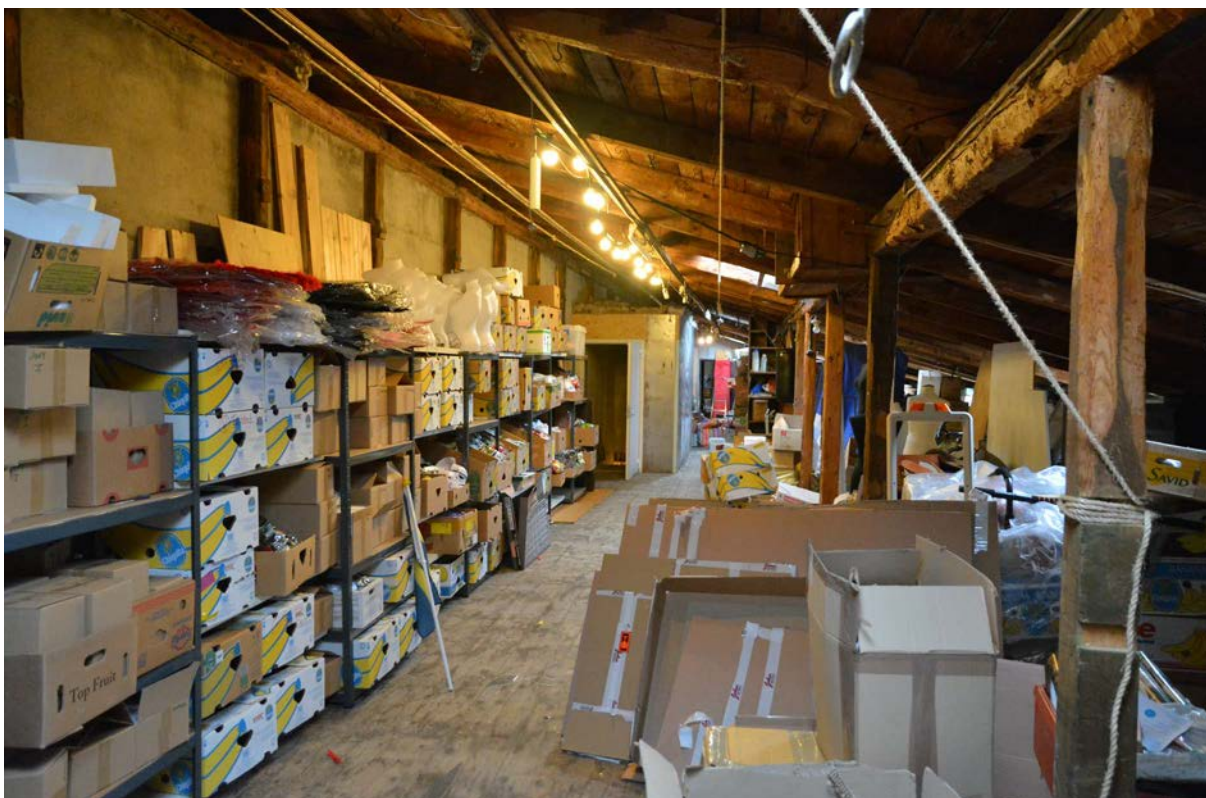
Den östra längans inre del sett från norr. Den murade och putsade brandmuren syns till vänster i bild. (SLM D2018-0610)

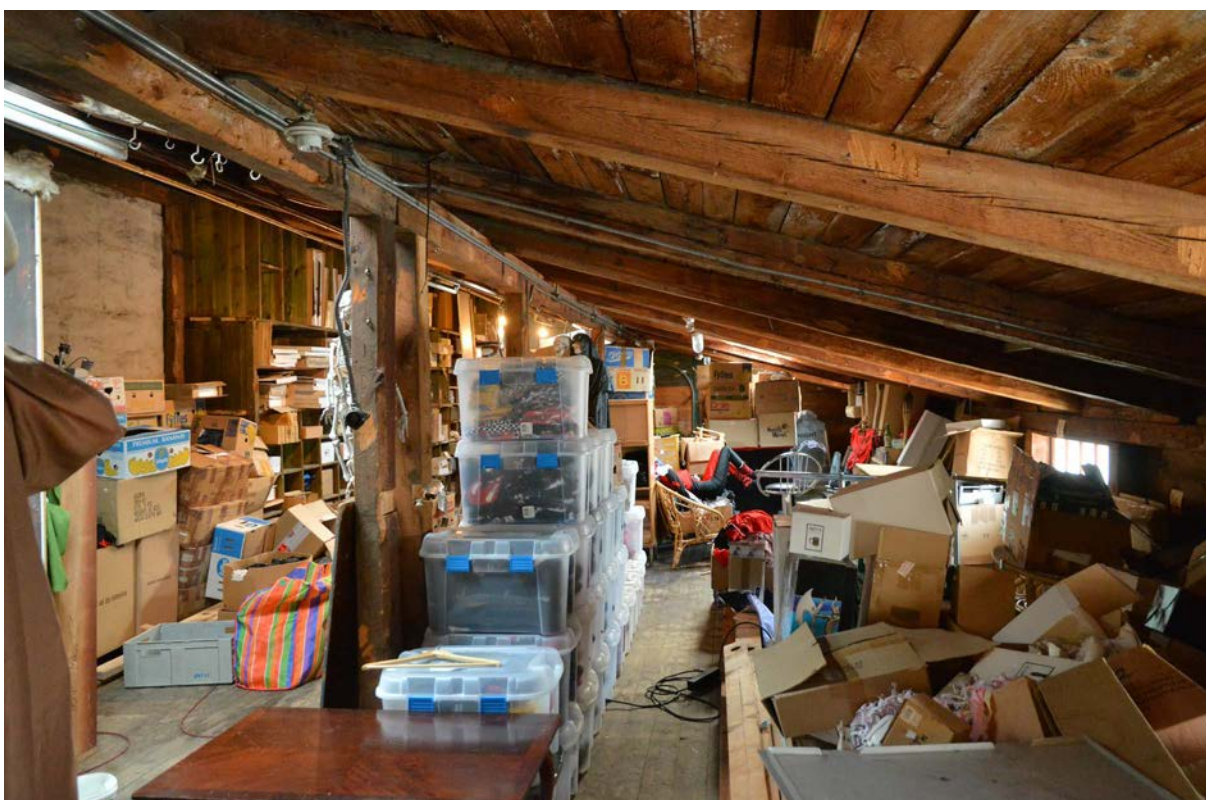
Den östra längans yttre del sett från norr. Till höger skymtar ett av fönstren placerat under takfoten. De bärande stolparna och bjälkarna i taket är viktiga för uthuskaraktären och skulle om de bevarades ge ett mervärde i nya lägenheter. (SLM D2018-0611)

Andra våningen på samtliga längor har idag få avdelande väggar och är öppen upp tillnock – egenskaper som bör behållas vid en framtida ombyggnad. Den öppna volymen i kombination med den synliga stommen ger rummet dess huvudsakliga karaktär, vilket är viktigt att bevara vid en ombyggnad. Den norra längans entresolvåning är dessutom ett intressant inslag som skulle kunna ge spännande sovloft. Möjligen blir takhöjden för låg för andra användningar. Entresolvåningen och öppenheten mellan denna och övervåningen i den norra längan bör dock sparas eller i minsta fall bör karaktärsdragen bevaras efter ombyggnaden.

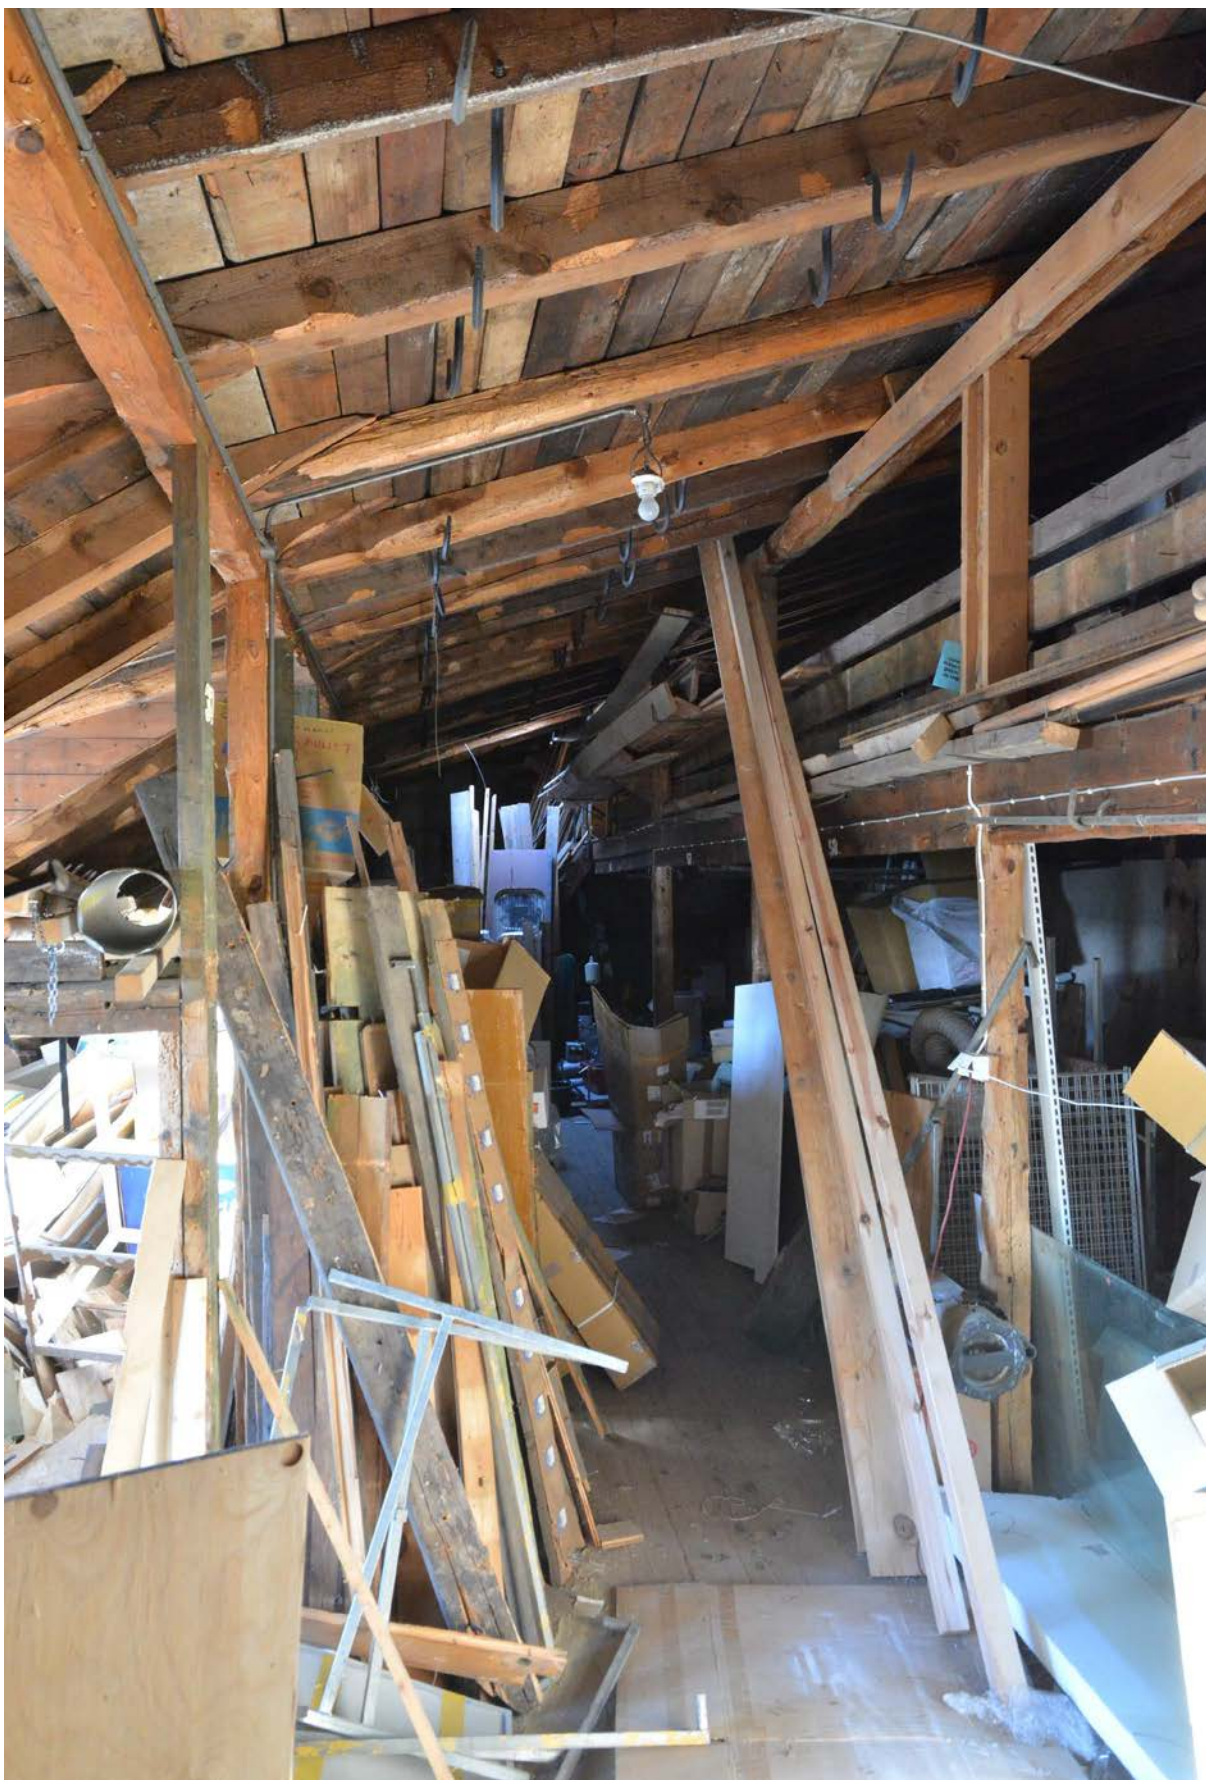
Den norra längan invändigt, med entresolvåningen till höger i bild. Notera krokarna i taket som sannolikt använts för att hänga upp varor. (SLM D2018-0612)

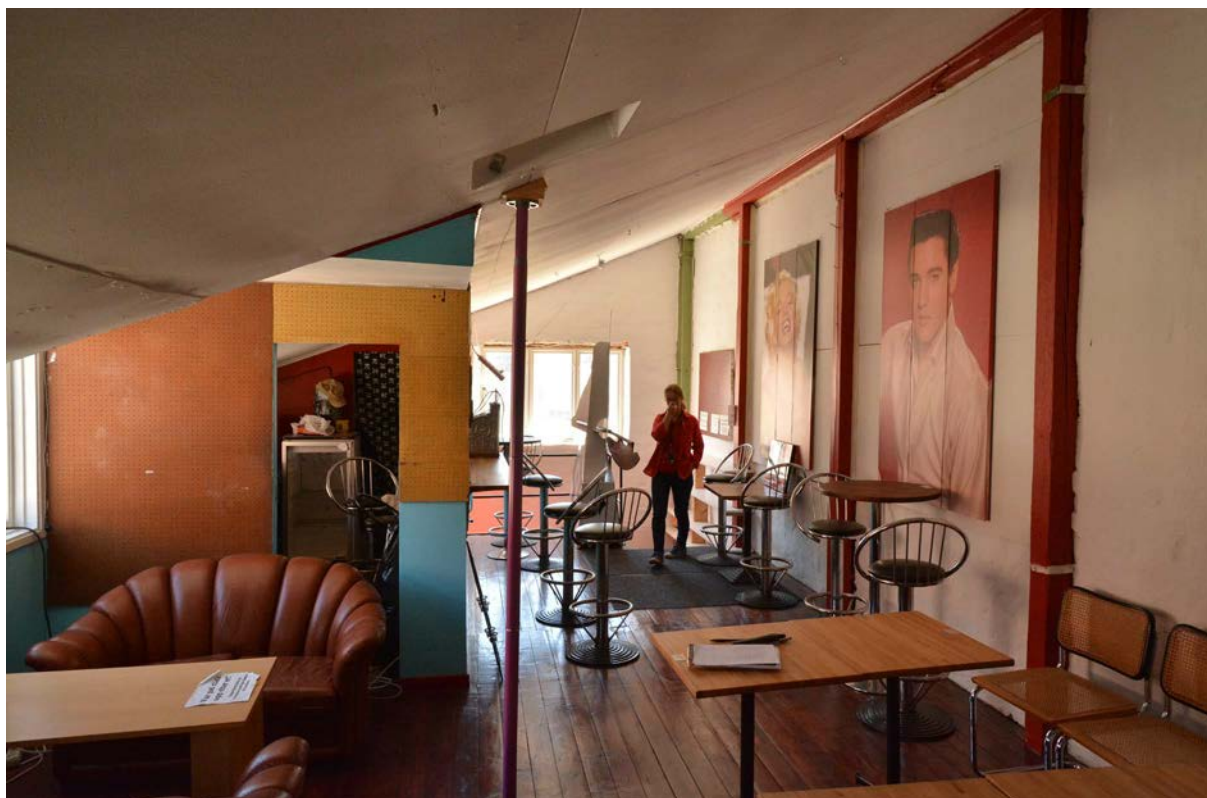
Det inredda utrymmet på västra längans andra våning. Utöver golvet innehåller rummen inga bevarandevärda ytskikt. SLM D2018-0613

Övervåningen i den södra delen av västra längan har delvis inretts med nya ytskikt i senare tid. Dessa saknar antikvariska värden. I övrigt är redan nämnda principer rörande norra och östra längans övervåning tillämpliga även här.
