## S:t Nicolai kyrka

S:t Nicolaus 10, Nyköpings stad, Södermanlands län

Antikvarisk slutrapport

Installation av brandlarmssystem, tillgänglighetsanpassningar  
i kyrkvind och renoveringar på kyrktorn

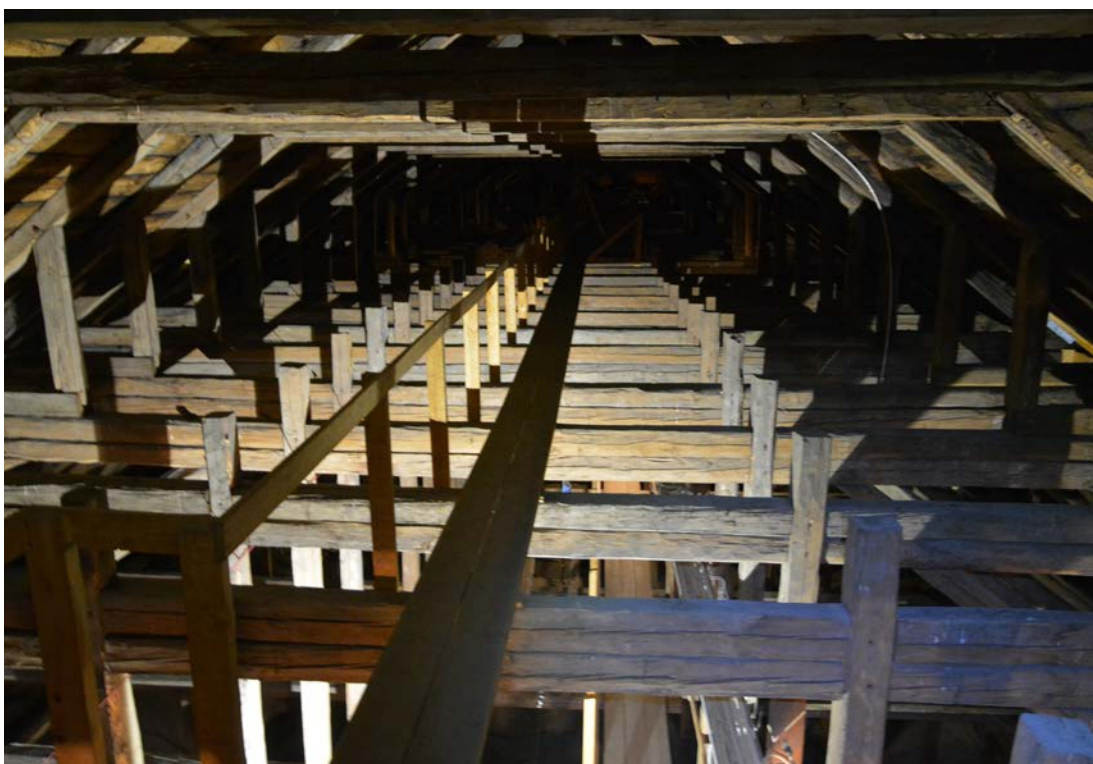
På takstolarnas bindbjälkar låg en landgång av två brädor som löpte genom hela långhusets längd. Bredvid landgången fanns ett lågt träräcke som var spikat i bindbjälkarna. Ingen fast belysning fanns monterad. Den befintliga belysningen utgjordes av två fristående strålkastare med halogenljus. Belysningen bedömdes otillräcklig, både ur säkerhetssynpunkt då det var svårt att se ordentligt, samt ur brandrisksynpunkt eftersom halogenlampor ofta blir mycket heta.

Bild 5. Långhusets vind. Bilden är tagen i riktning mot koret. Foto: Kjell Taawo, 2019. SLM D2020-0117.

Landgången på kyrkvinden breddades med två plankor av samma dimension som befintliga. Plankorna fästes av varsamhetsskäl inte i takstolarnas bindbjälkar, utan sammanfogades med befintliga plankor med skruv i en underliggande träregel intill bindbjälkarna. Konstruktionen vilar således endast på takstolarna. En fotlist spikades i plankorna runt hela landgången, för att minska risken för halk- och fallolyckor.

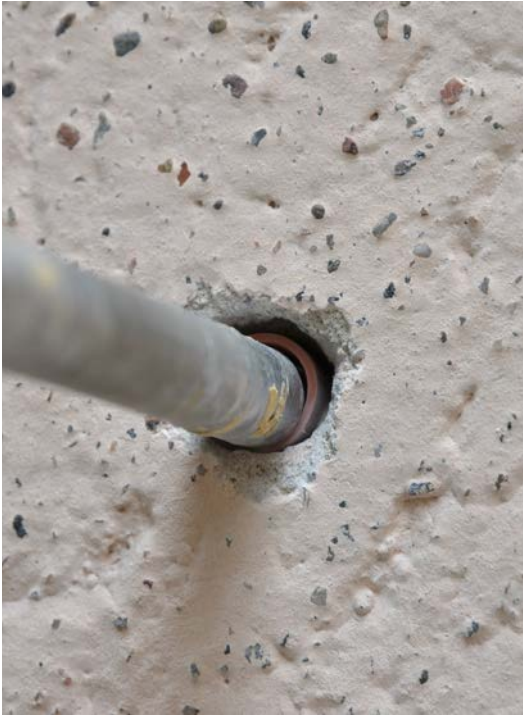
Bild 13. Borrhål med infästning för byggnadsställningen i nederdelen av kyrktornet. Foto: 2019-06-11 SLM D2020-0173.

Upptagna hål på nederdelen av tornet för byggnadsställningen fylldes igen med hydrauliskt kalkbruk. Lagningarna avfärgades med kalkfärg av våtsläckt kalkpasta i kulör likt befintlig. Upptagna hål på överdelen av tornet i tegelmurverkets fogar för byggnadsställningen fylldes igen med hydrauliskt kalkbruk.

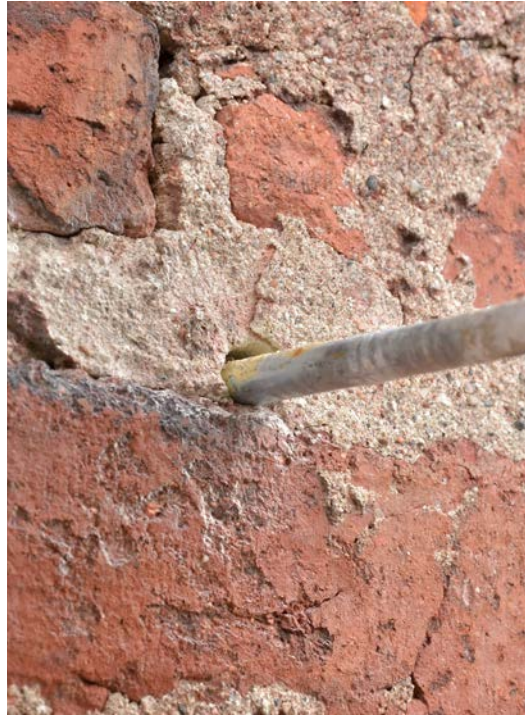
Bild 14. Borrhål med infästning för byggnadsställningen i tornets övre del. Foto: 2019-06-11 SLM D2020-0174.

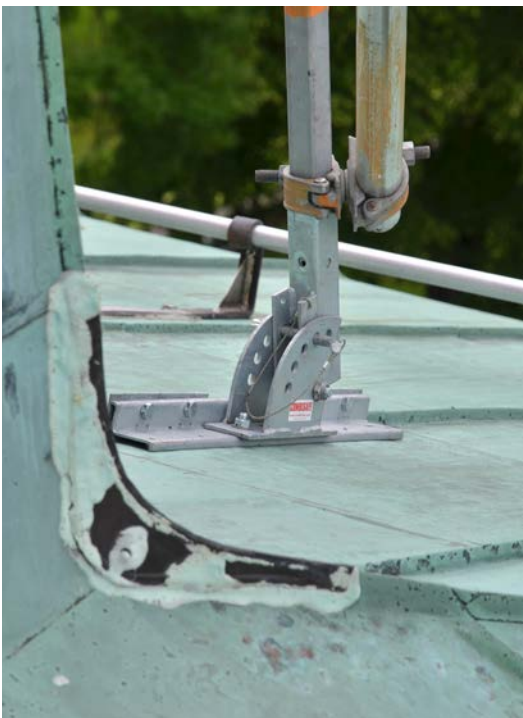
Bild 15. Infästning för byggnadsställningen på plåttakets ståndfals. Foto: 2019-06-11 SLM D2020-0175.

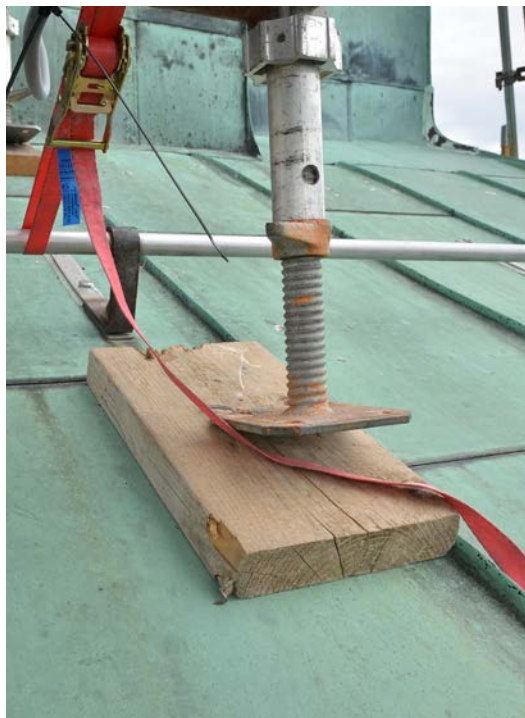
Bild 16. Där byggnadsställningens stolpar vilade på taket lades brädbitar ut till skydd för plåten. Foto: 2019-06-11 SLM D2020-0176.

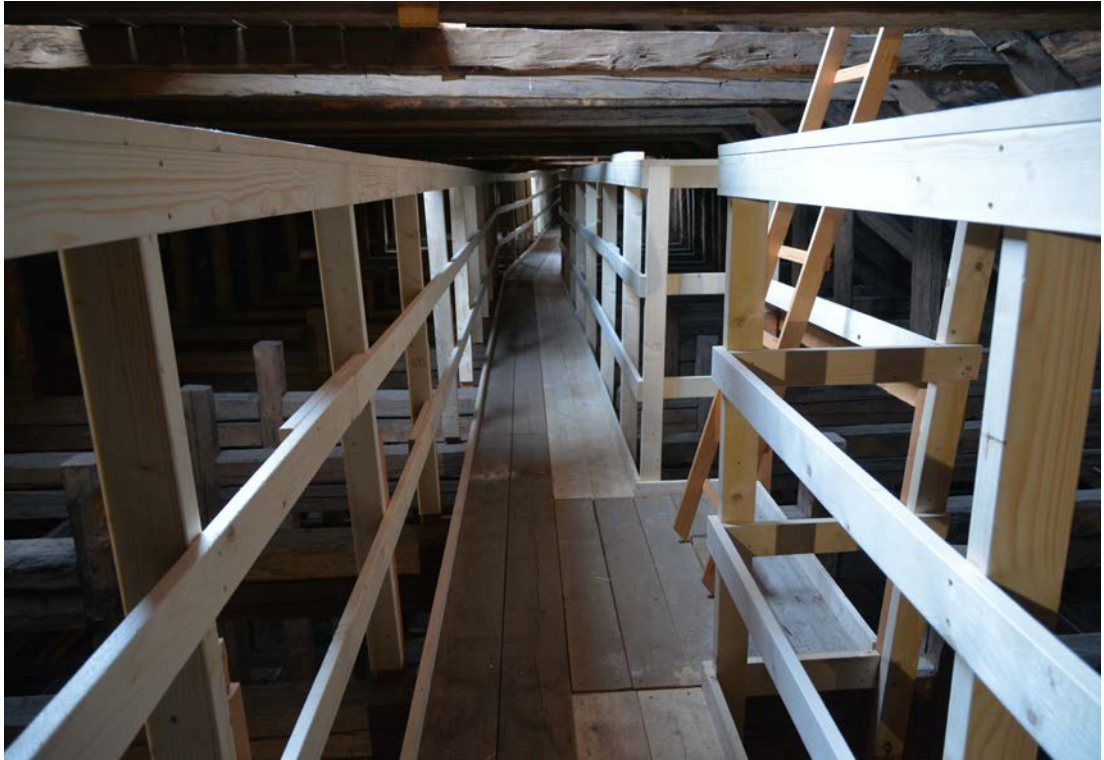
Bild 17. Kyrkvinden efter renovering, vy mot kyrkvindens västra del. Foto: 2019-03-28. SLM D2020-0123.

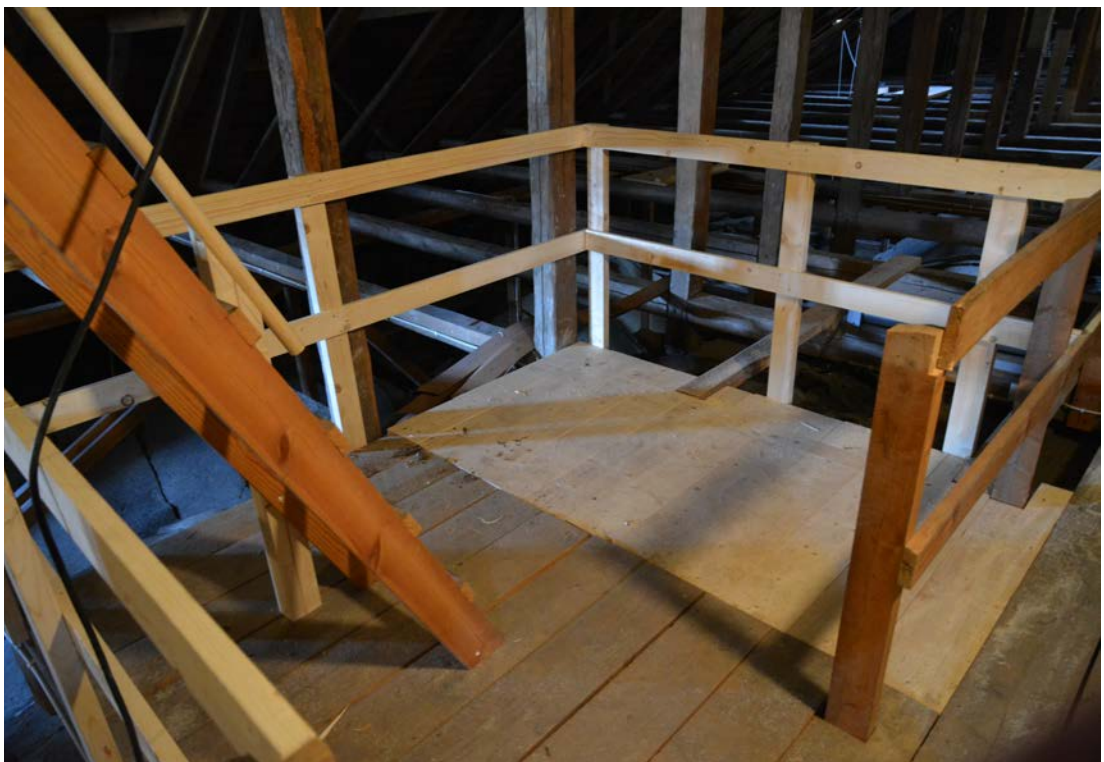
Bild 18. Den nya avsatsen under stegen i kyrkvindens västra del. Foto: 2019-03-28. SLM D2020-0124.

För att skapa bättre och säkrare arbetsutrymme förstörades plattformen framför stegen i kyrkvindens (långhusets) västra del. Inte heller här gjordes några ingrepp i takstolarna. Stegens lutning ändrades, och en ny handledare monterades intill.

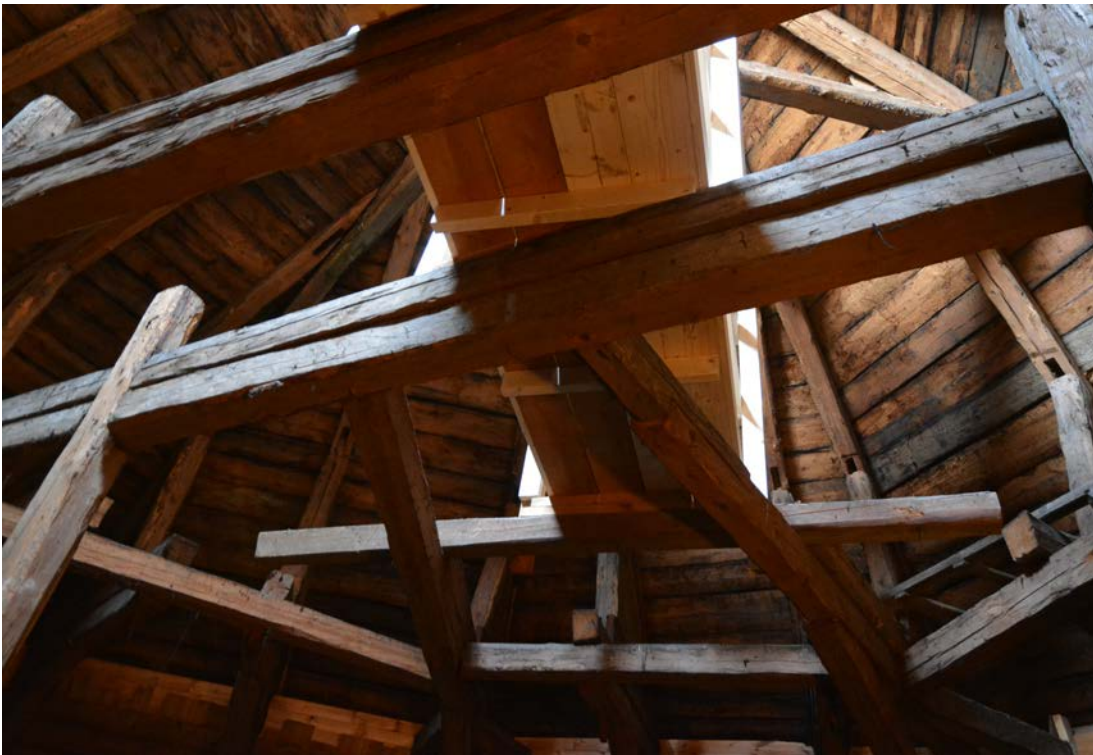
*Bild 20. Landgången sedd underifrån vid koret. Foto: 2019-03-28. SLM D2020-0126.*

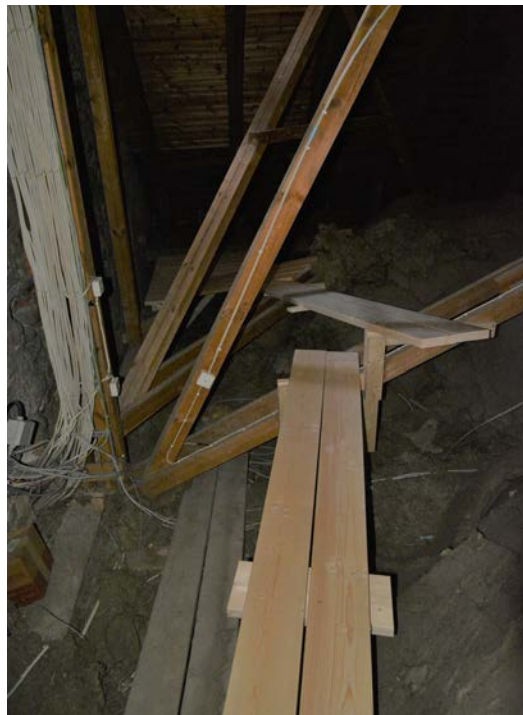
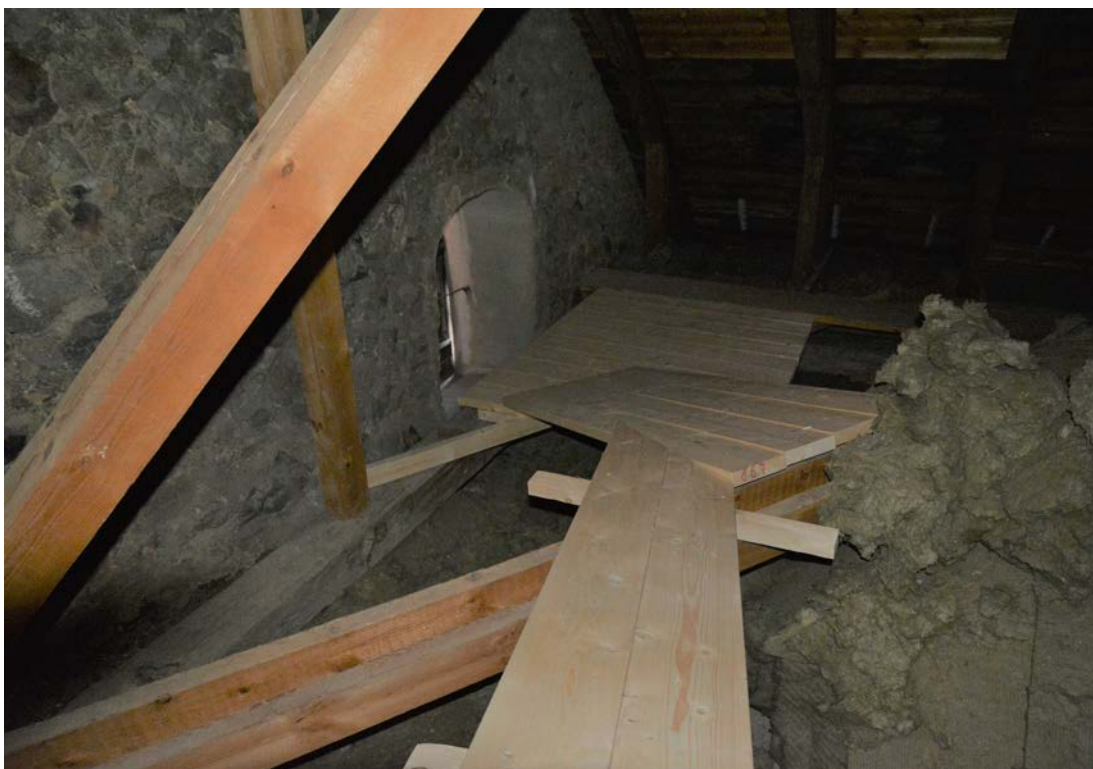
Bild 22. Spången till plattformen vid fasadluckan i kyrkvindens västra tvärvägg. Foto: 2019-03-28. SLM D2020-0128.

Bild 23. Spången till plattformen vid fasadluckan i kyrkvindens västra tvärvägg. Foto: 2019-03-28. SLM D2020-0129.

Framför fasadluckan i kyrkvindens nordvästra hörn byggdes en plattform av brädpanel, i syfte att förbättra tillgängligheten för utryckningspersonal. Plattformen håller ihop sig själv och vilar utan infästning på befintliga bjälkar. Mellan avsatsen och landgången byggdes en spång av två plankor, utan räcke. Spången spikades direkt i det sågade brädverket som kompletterar takstolarna. Detta ansågs ur antikvarisk synvinkel vara opproblemiskt, eftersom virket är relativt nytt och därför inte tillmäts ett särskilt kulturhistoriskt värde.

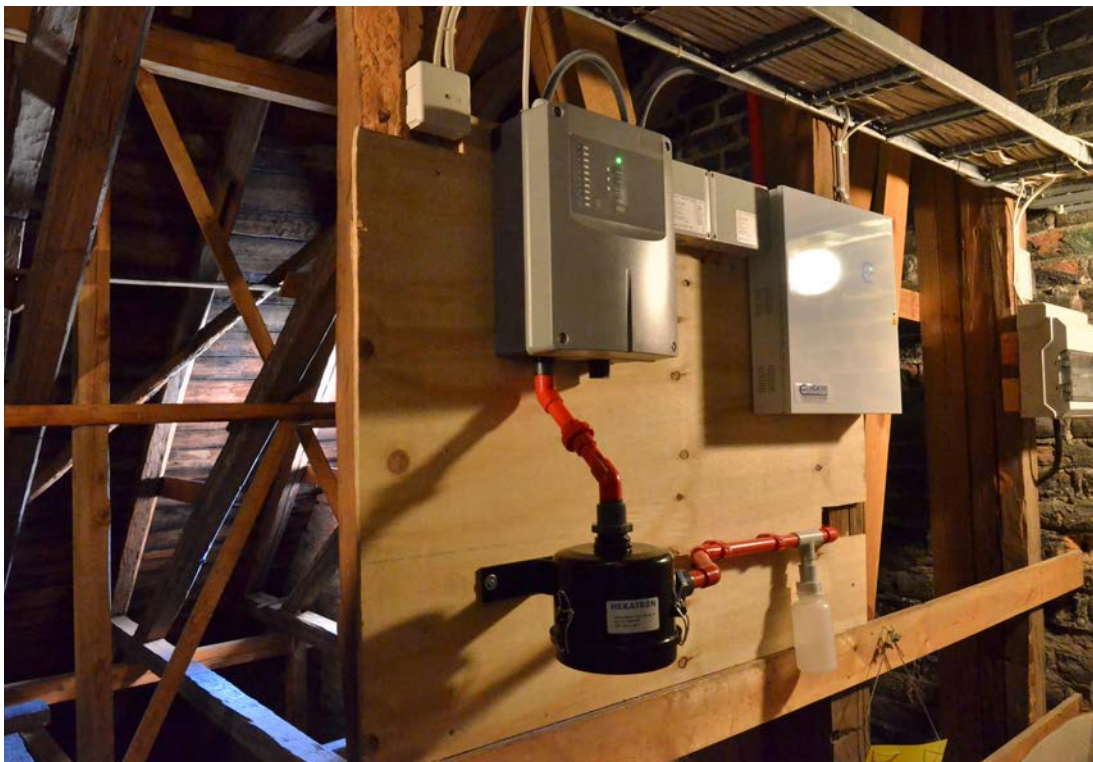
Bild 24. Brandcentralen vid kyrkvindens bakre del. Foto: 2019-04-12. SLM D2020-0130.

De upprätta rökdetektorerna leder ner till en horisontellt liggande rökledning som löper från en brandlarmscentral och en larmsändare vid kyrkvindens västra ände, genom takstolarna och vidare ned till sakristians tak. Mellan infästningarna vilar rökledningen på takstolarna. För att kompensera hanbjälkarnas olika nivåskillnader och ge rökledningen bärande stöd fästes vid enstaka takstolar mindre klossar ovanpå hanbjälkarna. Klossarna fästes med mindre skruv som enligt uppgift gjort ca 10 mm intrång i timret. Torxskruv är inte traditionellt, men är betydligt lättare att avlägsna i jämförelse med t.ex. spik och bedöms därför också som reversibelt i en högre grad. Infästningens åverkan bedömdes som mycket liten och därför godtagbar ur antikvarisk synvinkel.

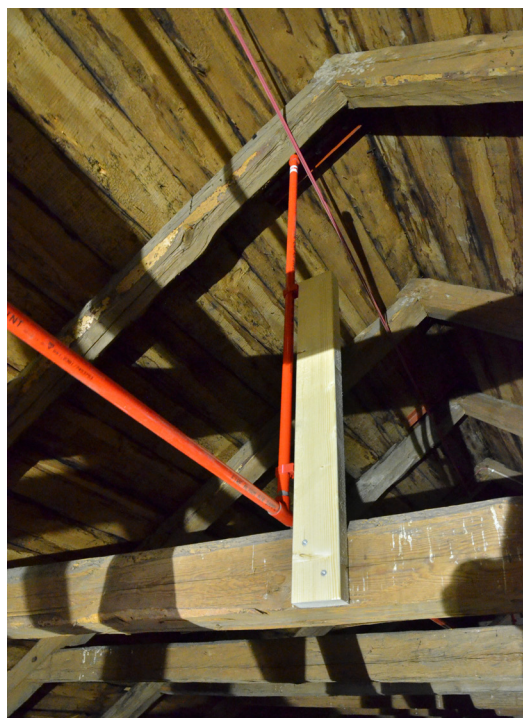
Bild 26. Reglarna monterades med två st torxskruv. Foto: 2019-04-12. SLM D2020-0132.

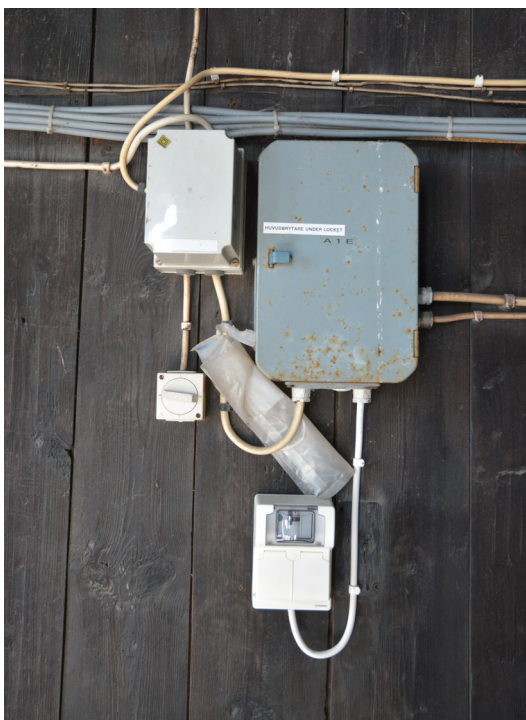
Bild 27. Ny proppdosa med kontaktuttag på väggen i kyrktornets lanternin. Foto: 2019-07-12. SLM D2020-0133.

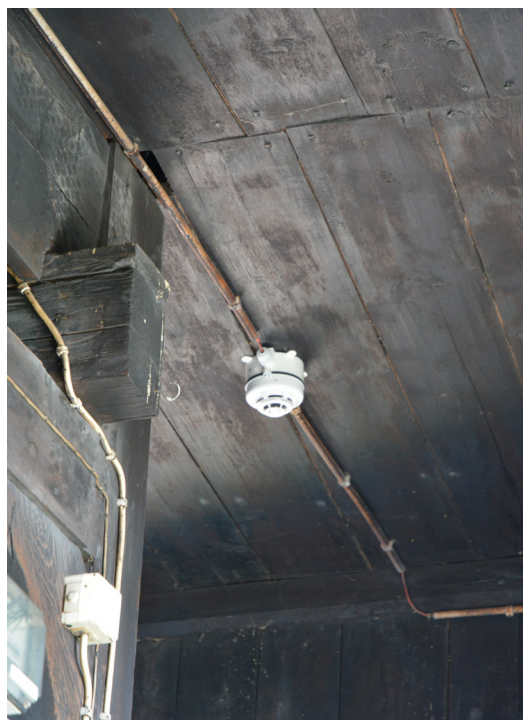
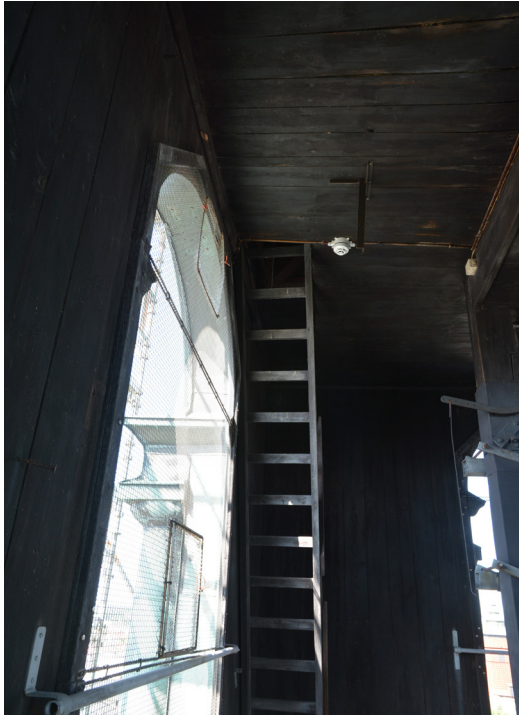
Bild 28. Ny rökdetektor i taket i kyrktornets lanternin. Foto: 2019-07-12. SLM D2020-0134.

Bild 29. Ny rökdetektor i taket i kyrktornets lanternin.  
Foto: 2019-07-12. SLM D2020-0135.

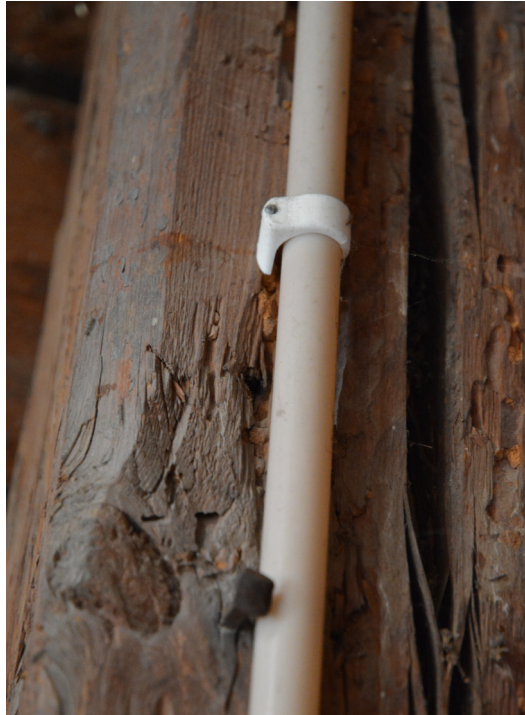
Bild 30. Nya elkablar monterades med kabelklamrar.  
Foto: 2019-07-12. SLM D2020-0136.

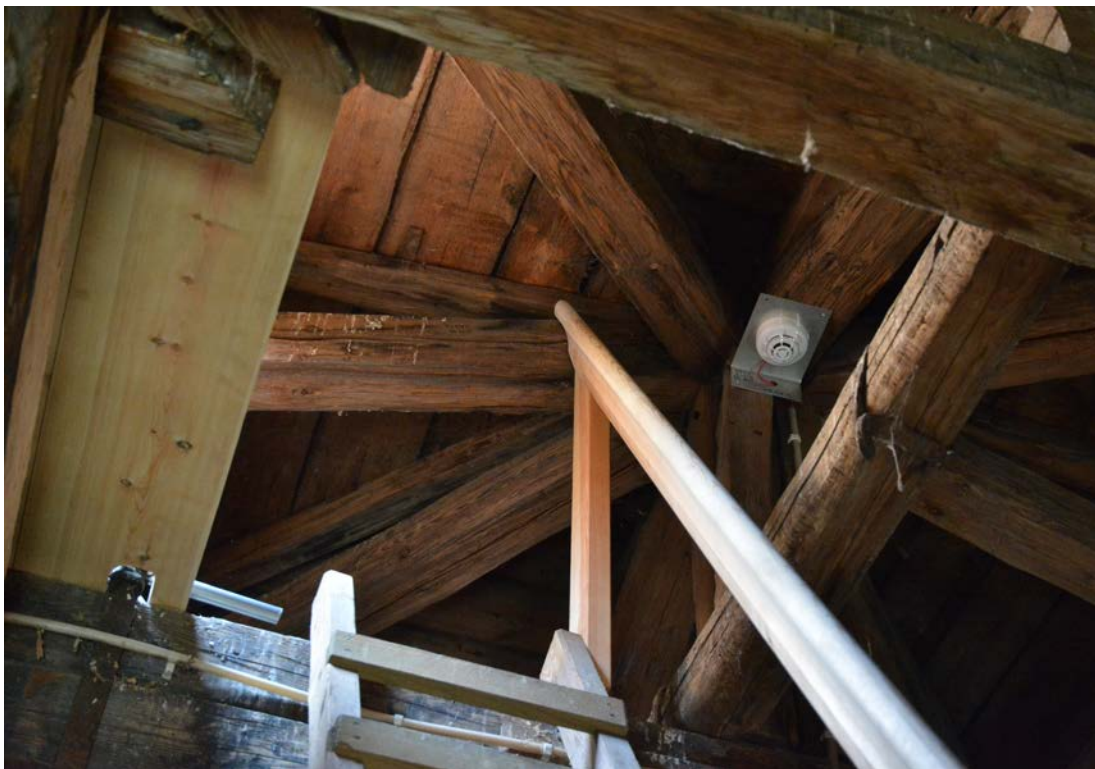
Bild 31. Ny rökdetektor i kyrktornetsnock, strax under korset. Foto: 2019-07-12. SLM D2020-0137.

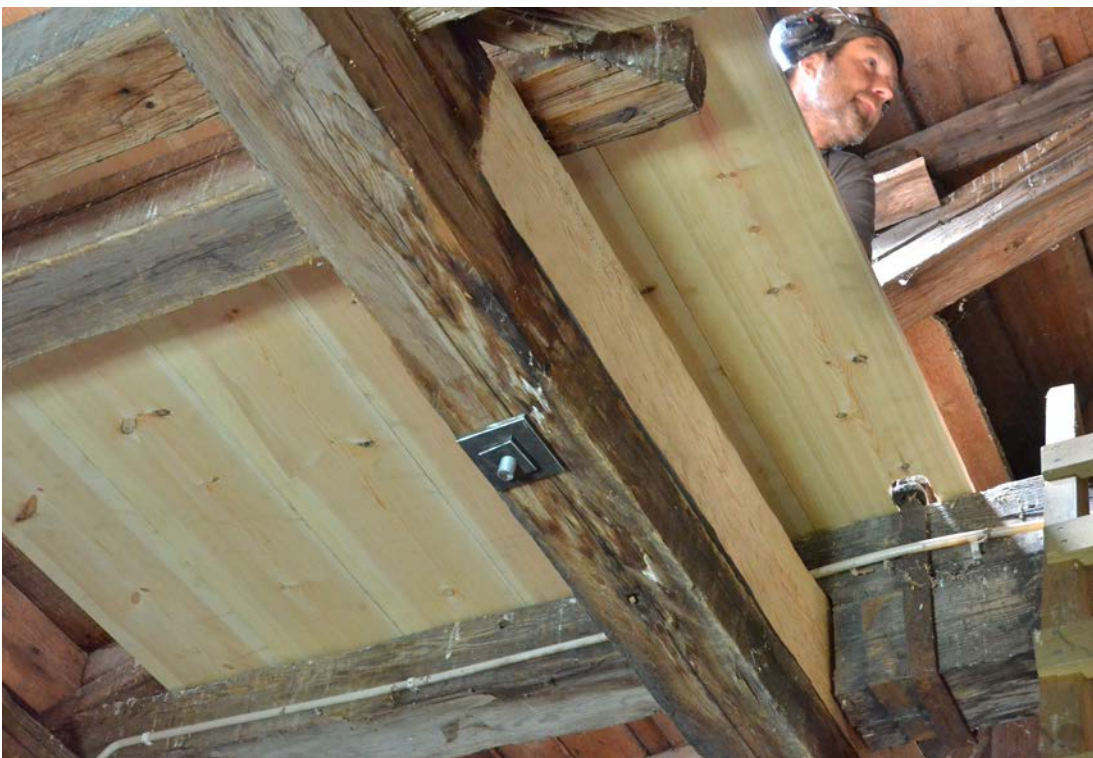
I kyrktornets översta rum under torntaket läckte takluckan in regnvatten och snö. Delar av timret närmast luckan var kraftigt rötskadat. Fönsterkittet i de små spröjsade fönstren var helt borta, varför rutorna endast hölls på plats med hjälp av stiften. På grund av att kittet var borta var det stora glipor mellan fönsterrutorna och bågen och spröjsen, genom vilka det kom in stora mängder regnvatten och snö.

Bild 34. Ilagad timmerbjälke och ny platå under takluckan. Foto: 2019-06-11. SLM D2020-0140.

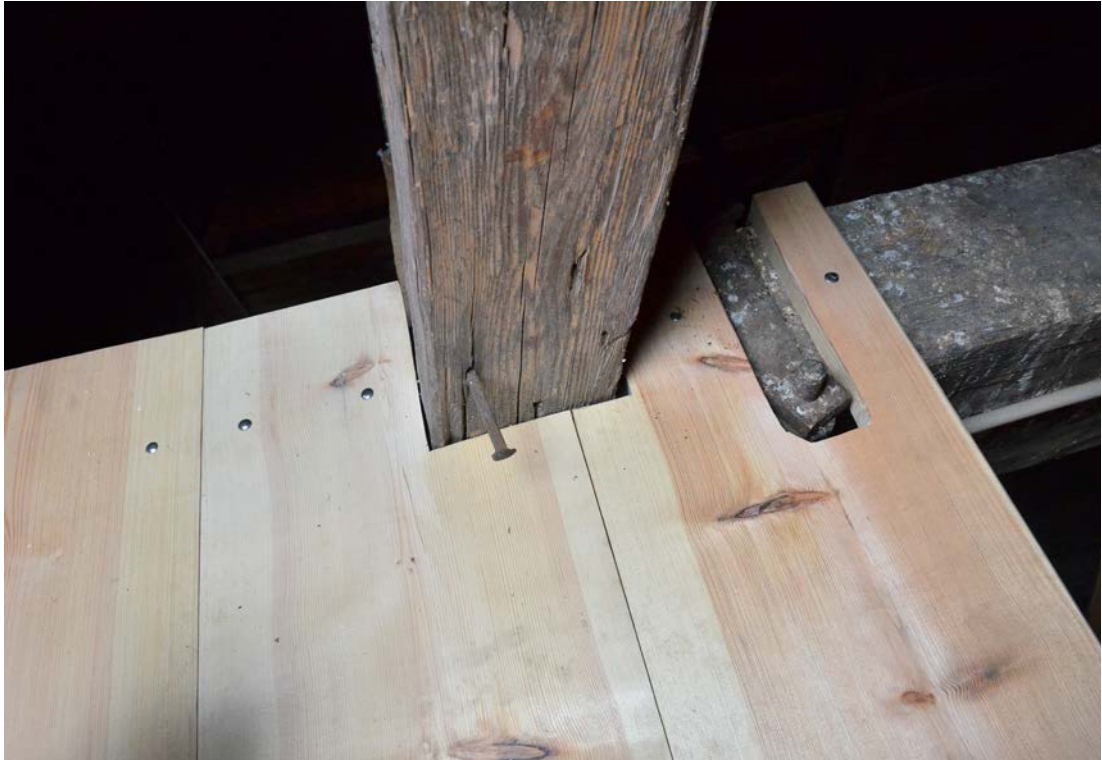
*Bild 35. Brädorna sågades ur för att passa in mellan befintliga beslag mm. Notera de handsmidda spikarna. Foto: 2019-06-11. SLM D2020-0141.*

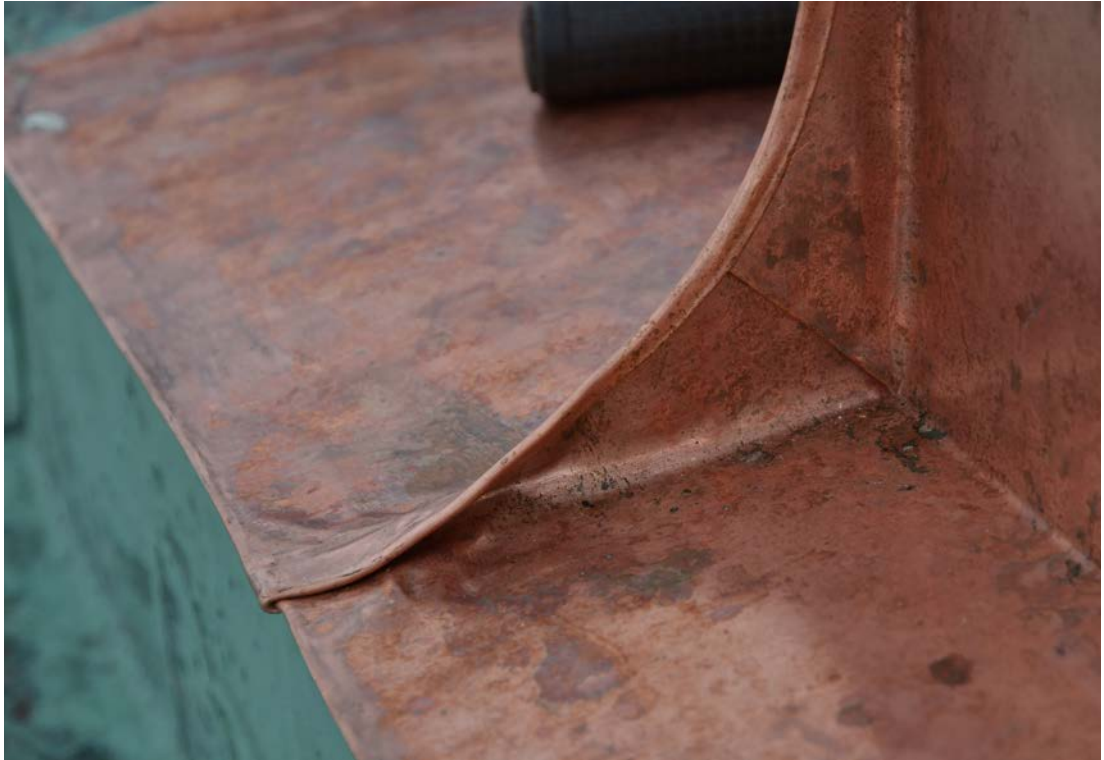
Bild 38. Ny kopparplåt med enkelfasning. Foto: 2019-07-08. SLM D2020-0144.

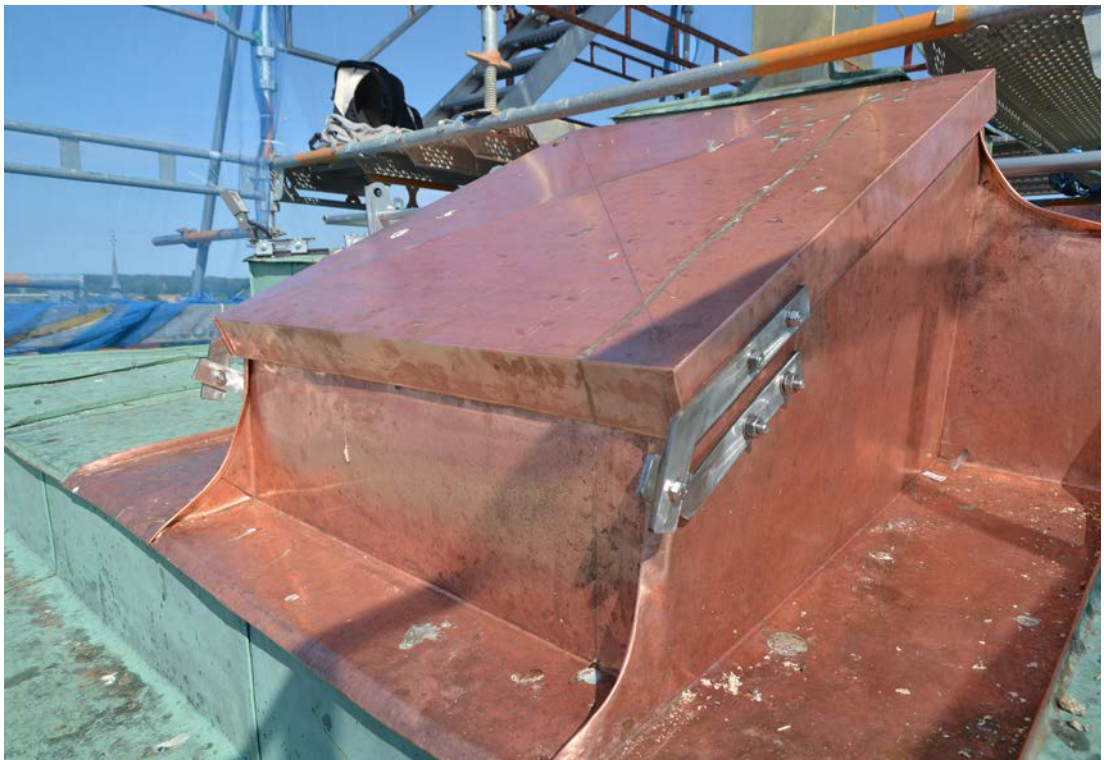
Bild 39. Takluckan efter avslutad renovering. Foto: 2019-07-08. SLM D2020-0145.

Beslagen på takluckan är av rostfritt stål och specialtillverkades av Nyköpings Plåt & Tak

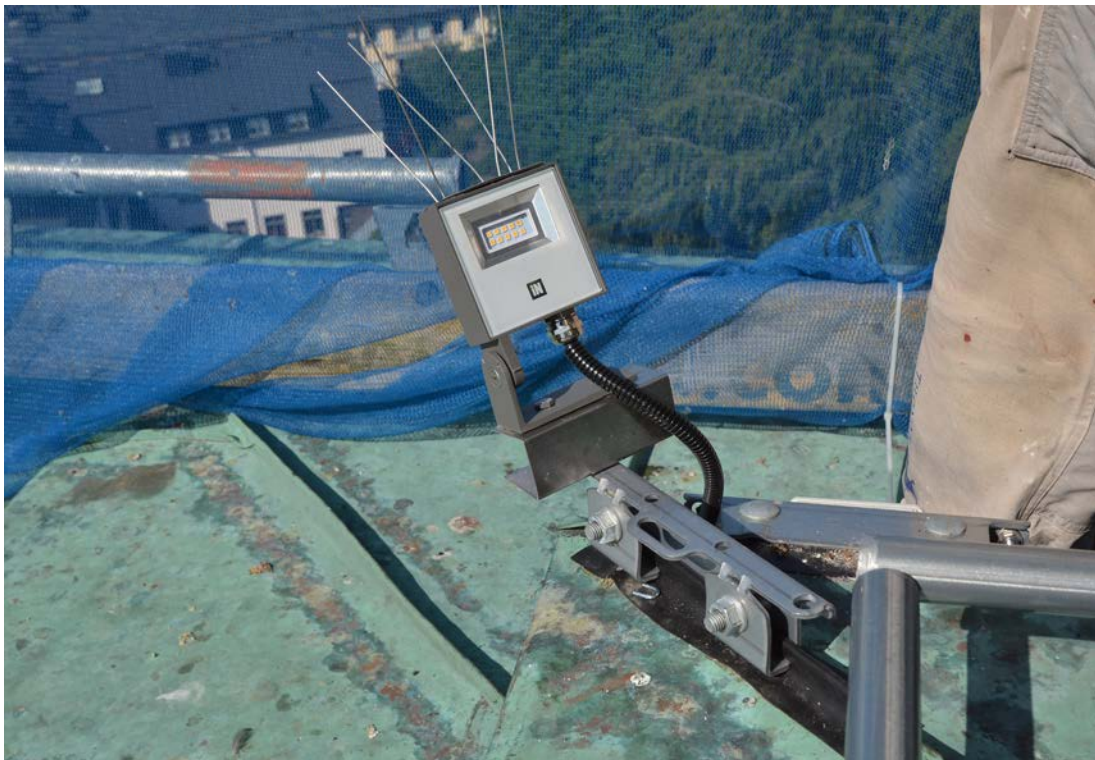
Bild 40. De nya belysningsarmaturerna klämdes fast i befintliga ståndfalsar. Foto: 2019-07-12. SLM D2020-0146.

Nya belysningsarmaturer med LED-lampor fästes på det översta takets fyra hörn. Dessa klämdes fast på takplåtarnas ståndfalsar med en mellanliggande gummimatta mellan själva falsen och lampans fäste. Inga nya hål behövde göras i plåten. Rostfritt stål användes för att undvika frätskador på kopparplåten. Ovanpå belysningsarmaturerna limmades fågelskydd för att motverka ansamling av fågelträck.

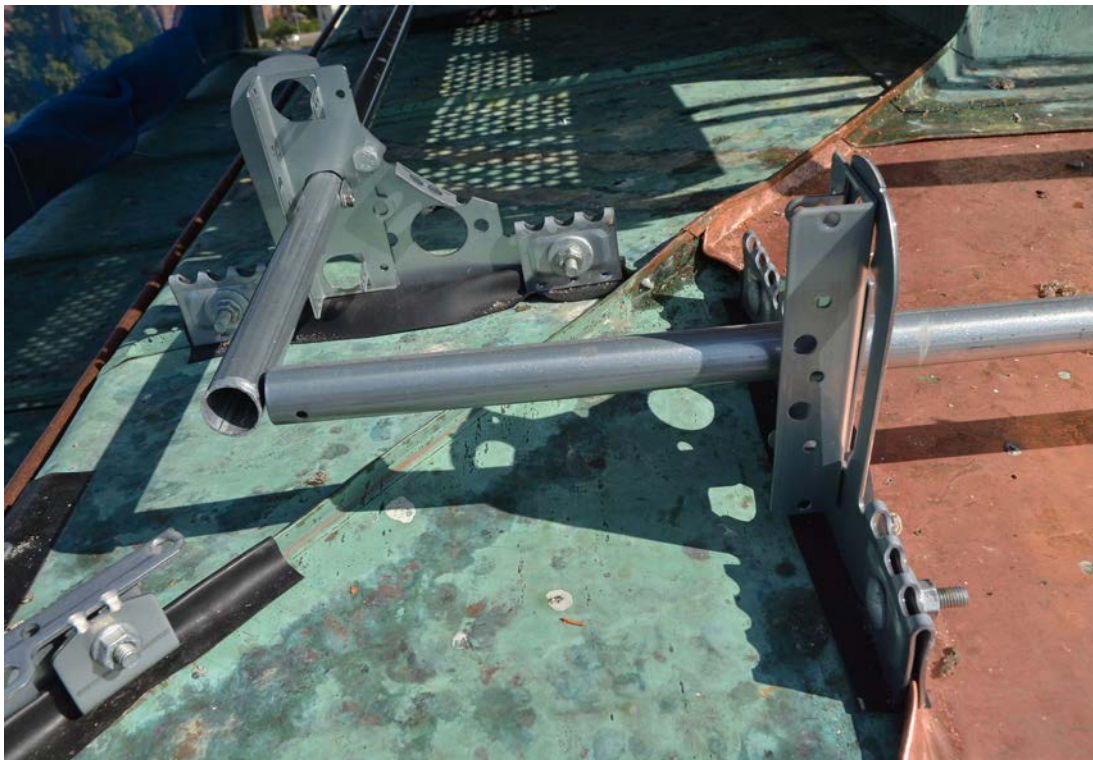
Bild 41. Nya säkerhetsskenor monterades för att underlätta framtida reparationer och andra åtgärder. Skenorna klämdes fast i takplåtens ståndfalsar. Foto: 2019-07-12. SLM D2020-0147.

En klarlackad varmförzinkad stålskena för att fästa säkerhetslinor i klämdes fast i plåtfalsarna på översta takfallet. Konstruktionen motsvarar belysningsarmaturernas och rörledningarnas fästansordning med mellanliggande gummimatta mellan falsen och fästansordningen. Inte heller detta medförde nya ingrepp i plåten.

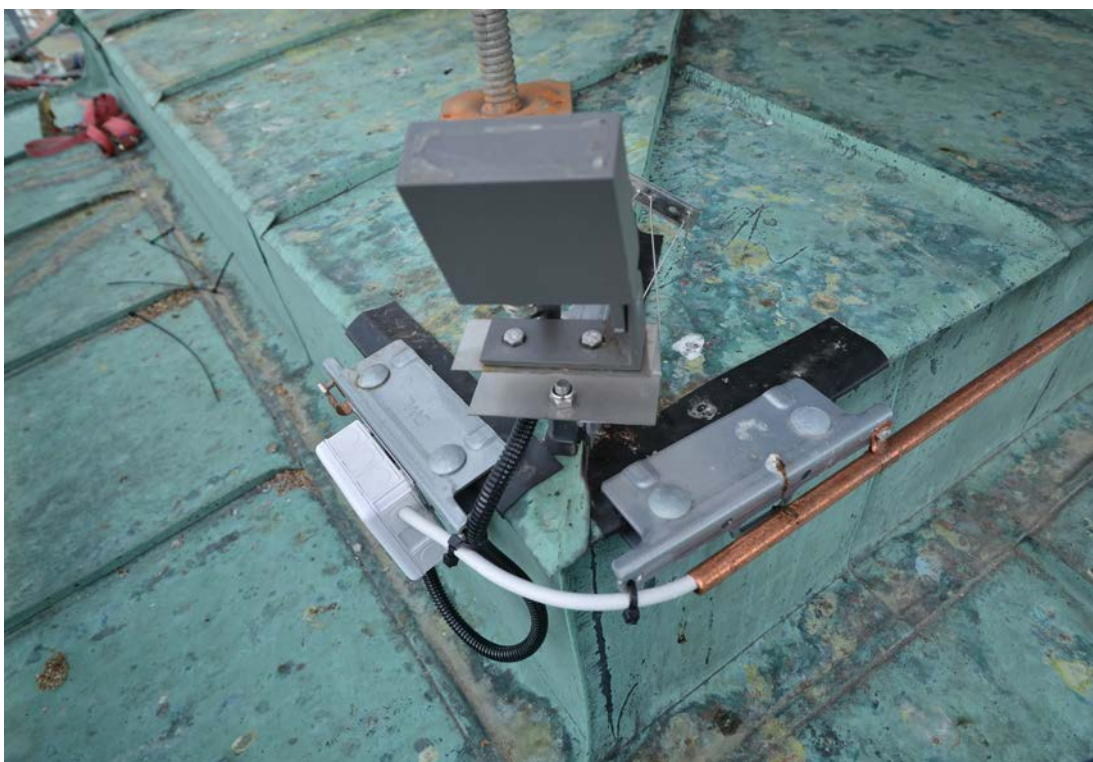
Bild 42. Ny armatur och ny rörledning i koppar för elkabel. Foto: 2019-07-08. SLM D2020-0148.

Till belysningsarmaturerna monterades rörledningar av koppar under takfoten på översta takfallet. Ledningarna klämdes fast i plåten på samma sätt som armaturerna och krävde ingen håltagning eller andra ingrepp i plåten.

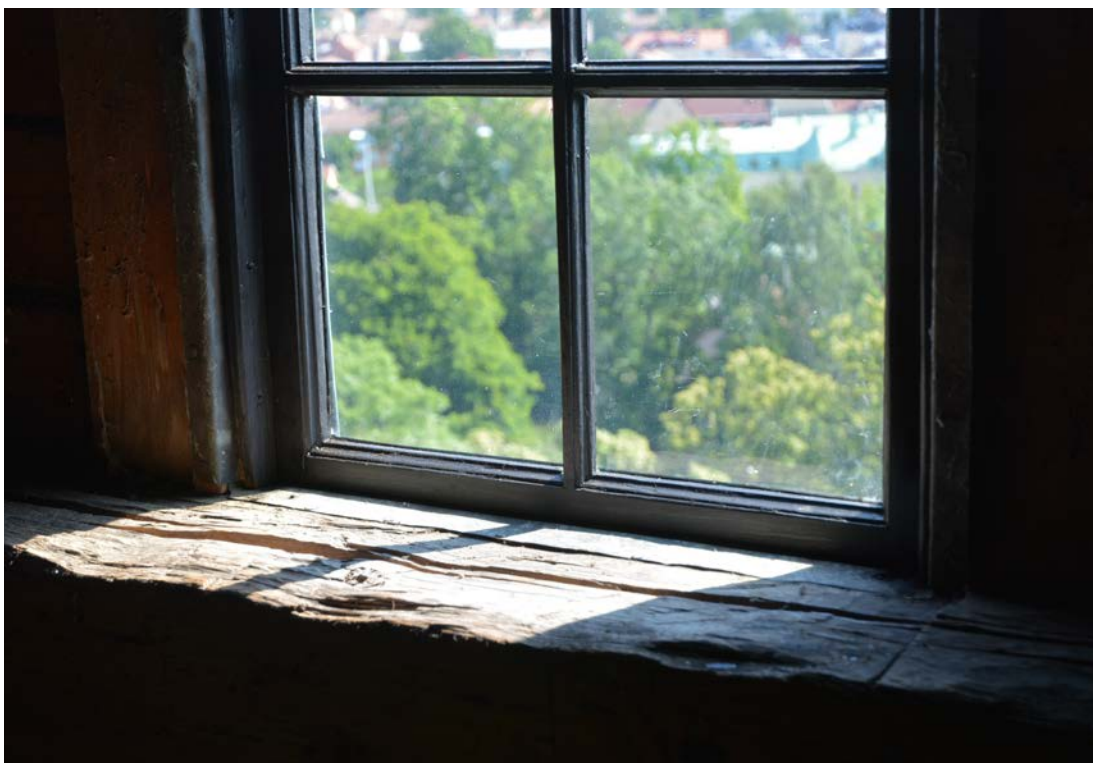
Bild 47. Fönster efter renovering. Foto: 2019-07-12. SLM D2020-0153.

Renoveringen av korset och fönstren i kyrkvinden bedöms ha utförts med en mycket hög hantverksskicklighet och utan någon som helst negativ påverkan på de respektive delarnas kulturhistoriska värden.

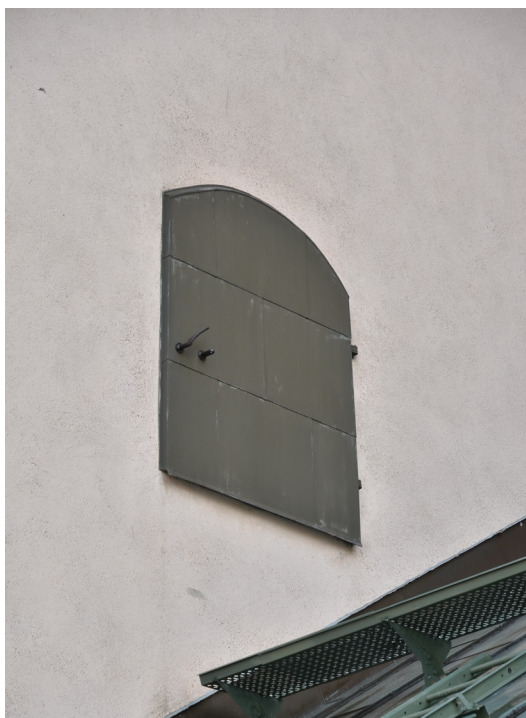
Bild 48. Fasadluckan till vinden kompletterades med ett låsbart diskret handtag. Konstruktionen krävde inga ingrepp i murverket. Foto: 2020-02-12. SLM D2020-0154

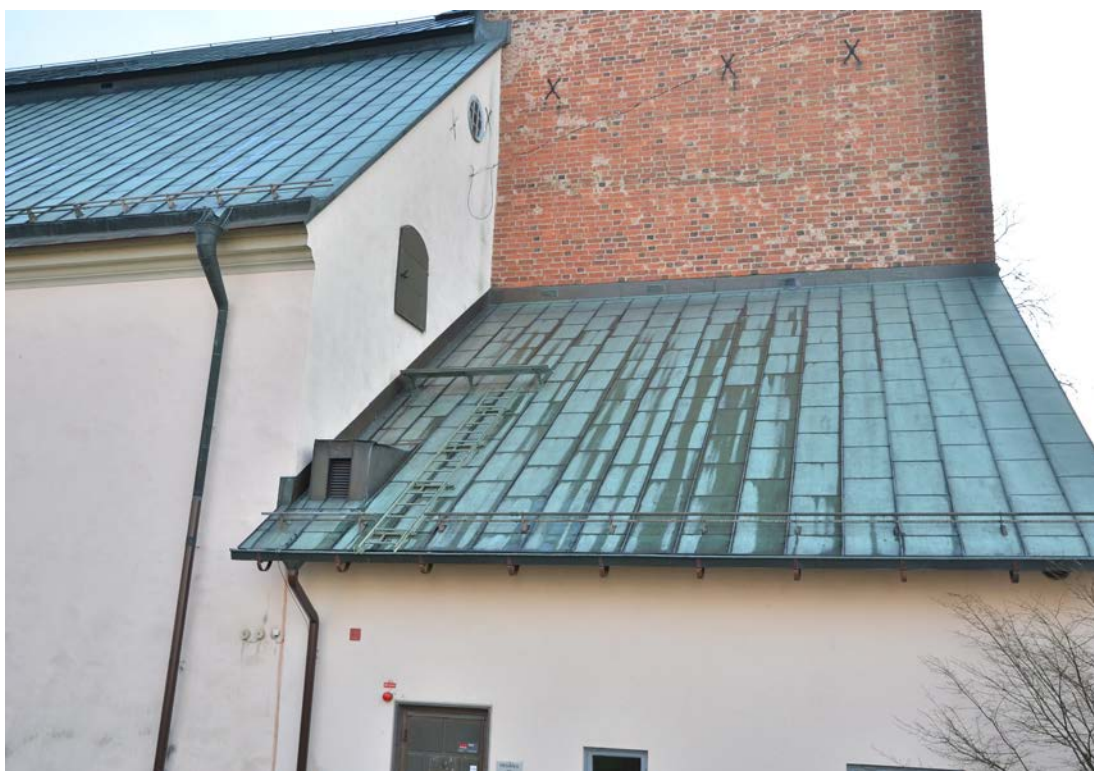
Bild 50. Stegen och takbryggan i aluminium klämdes fast i befintliga plåtfalsar och målades med Isotrol i kulör liknande den ärgade kopparplåten. Foto: 2020-02-12. SLM D2020-0156.
