## Alla Helgona kyrka

Kv Öster 1:16, S:t Nicolai socken, Nyköpings kommun, Södermanlands län

Renovering av fasader, fönster, tak och spira

Rapport 2020:9

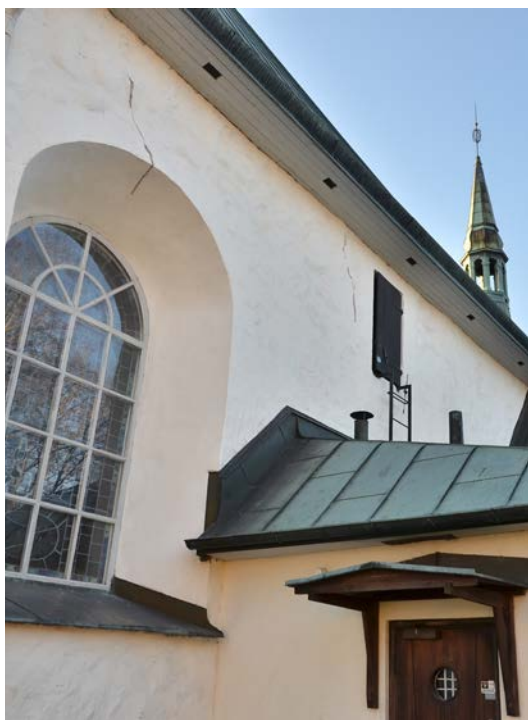
På långhuset och koret fanns på samtliga fasader områden med bortfallen kalkfärg och ytputs, varför murverket delvis var blottlagt. Vid flera av fönsternischerna fanns stora synliga putssprickor.

*Bild 8. Långhuset och sakristian innan renovering.  
Foto 2020-01-22. SLM D2020-0639.*

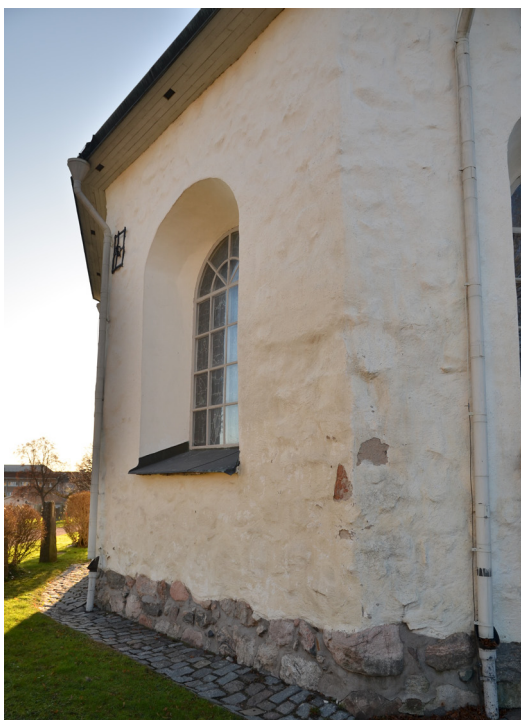
*Bild 9. Koret innan renovering. Vy mot söder.  
Foto 2020-01-22. SLM D2020-0640.*

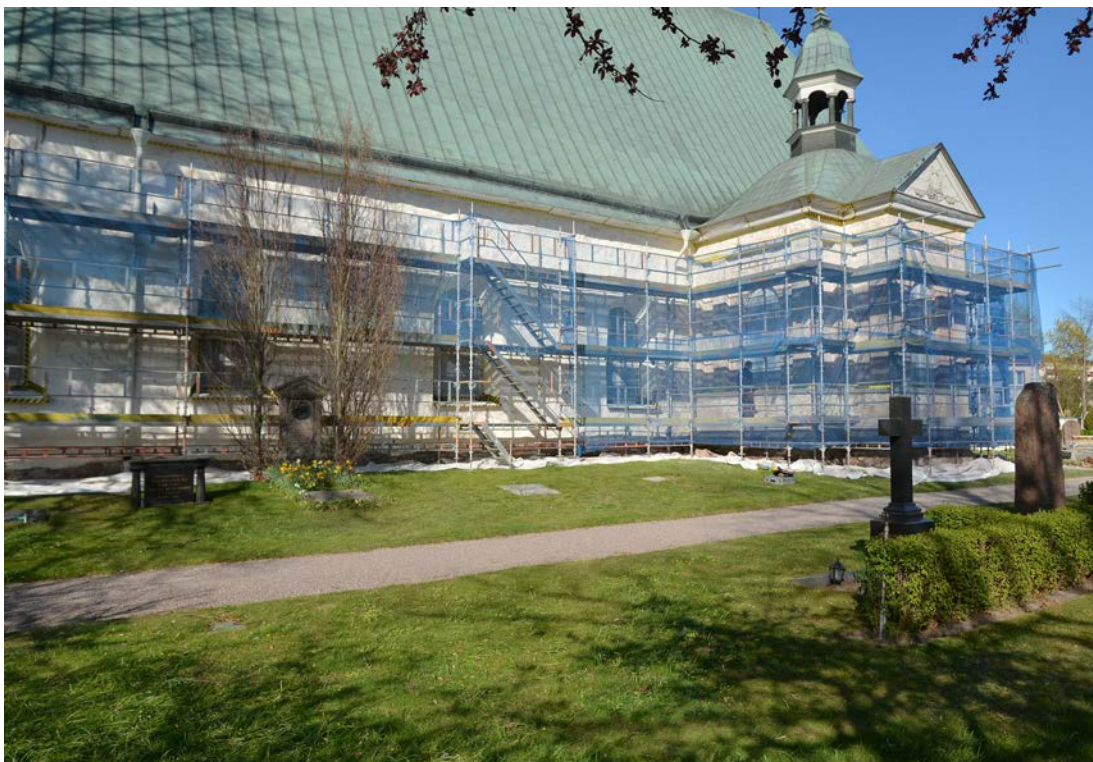
*Bild 14. Långhuset och Tungelska gravkoret under pågående putslagning. Foto 2020-04-23. SLM D2020-0645.*

Putsade ytor rengjordes med hett vatten under högtryck. Bompartier och löst sittande puts togs bort. Synliga sprickor högs upp ca 30-50 mm på ömse sidor för bättre fäste av ny puts.

Lagningar och komplettering av putsade ytor utfördes med platsblandat rent luftkalkbruk. Ytorna på långhuset kvastputsades till utseende lika befintligt. Tungelska gravkorets fasader slätputsades, lika omgivande ytor.

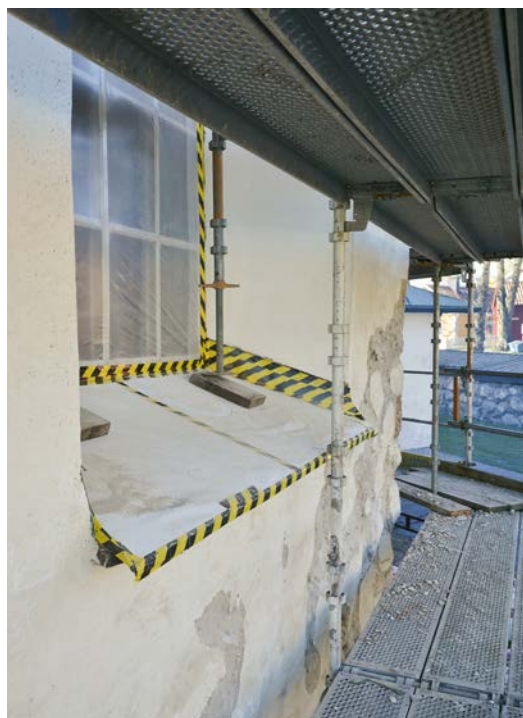
Bild 16. Pågående putslagningar vid koret.  
Foto 2020-04-23. SLM D2020-0647.

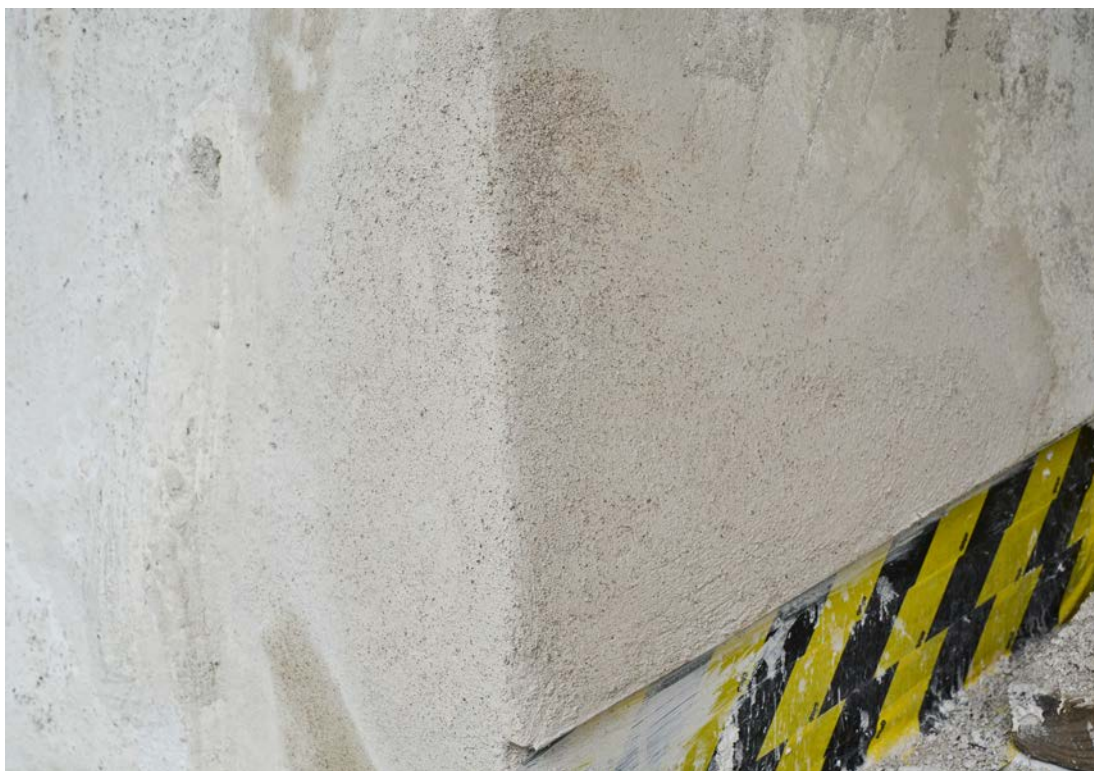
*Bild 20. Putslagning vid fönsternisch. Foto 2020-05-05. SLM D2020-0651.*

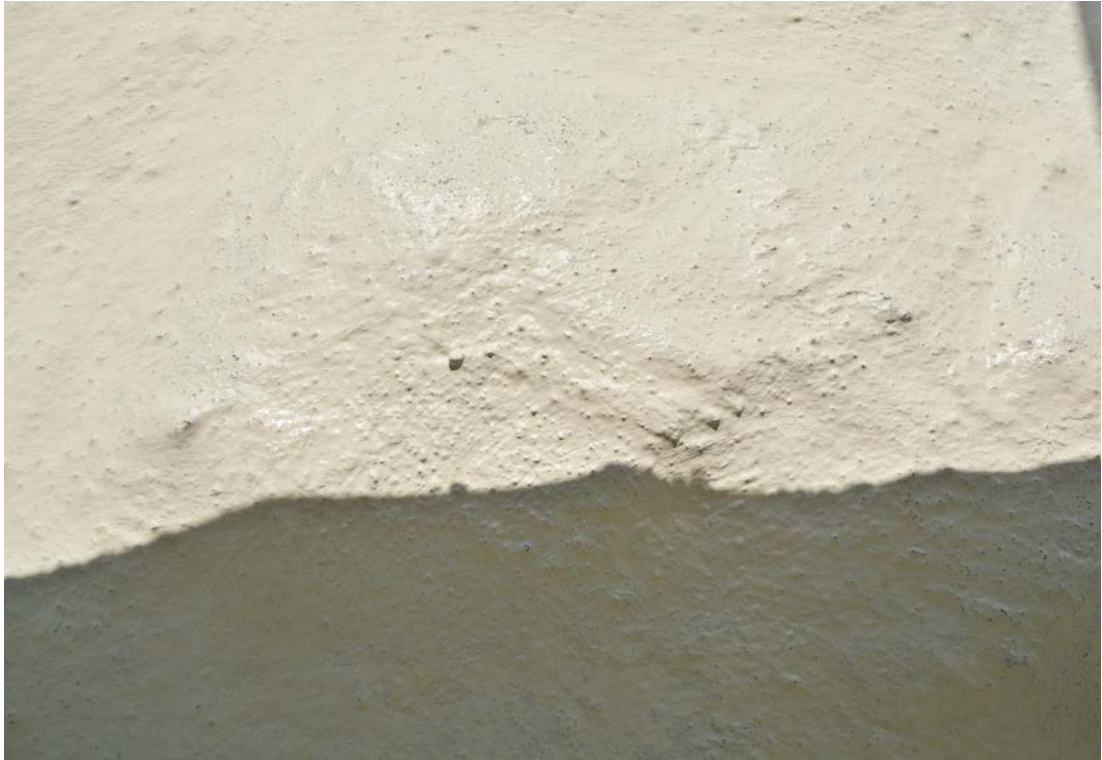
*Bild 21. Pågående avfärgning av fasader. Foto 2020-05-14. SLM D2020-0652.*

Den brutna vita kulören på långhusets, korets och sakristians fasader godkändes efter första provstrykningen. Fasaderna ströks tre gånger med fabriksblandad lufthårdnande kalkfärg.

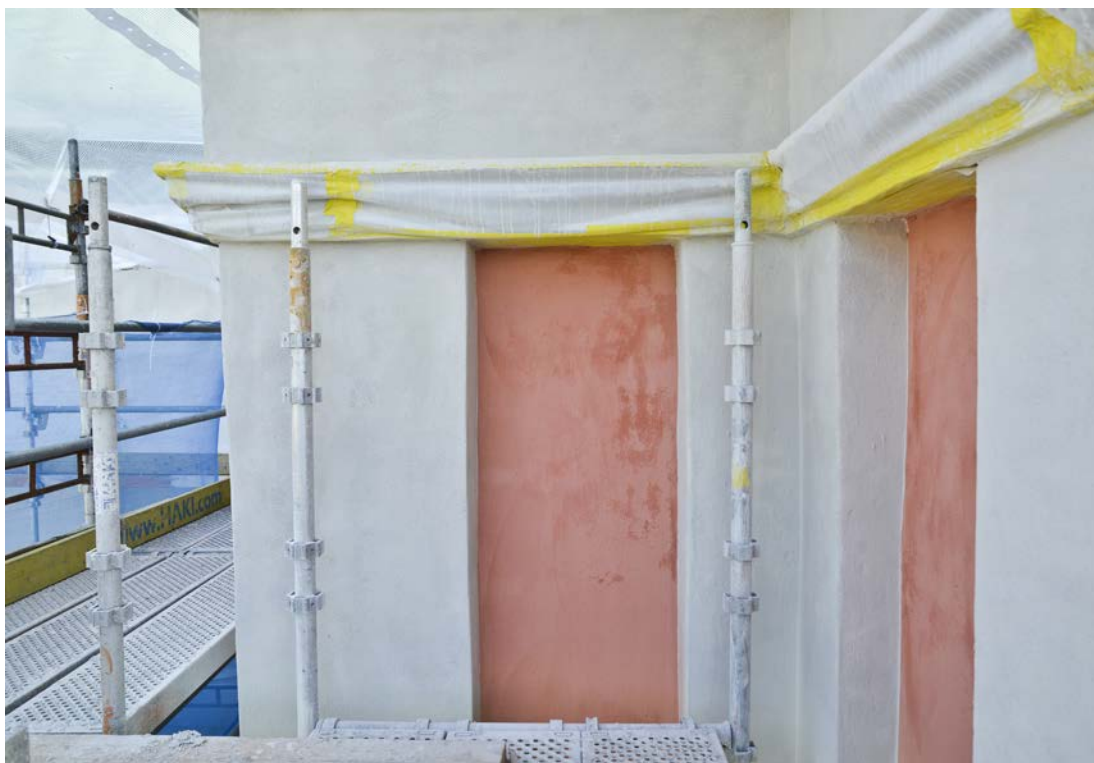
Bild 22. Pågående avfärgning av Tungelska gravkorets fasader. Foto 2020-05-14. SLM D2020-0653.

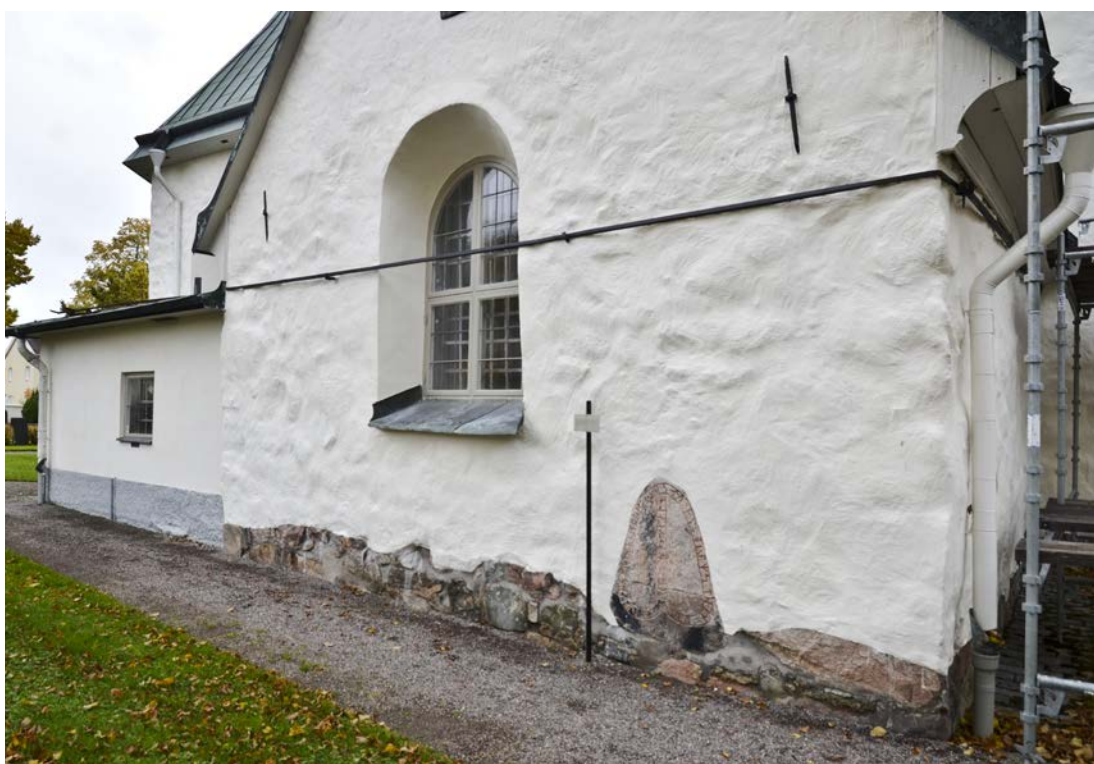
Bild 23. Sakristian, efter avslutade arbeten: fasadrenovering, fönsterrenovering, målning av smidesjärn samt avfärgning av tillbyggnadens (f.d. pannrummets) sockel. Foto 2020-10-27. SLM D2020-0654.

Den spritputsade sockeln på tillbyggnaden vid sakristian (f.d. pannrum) avfärgades med STO Lotusan silikatfärg. Sockeln var tidigare avfärgad med silikatfärg, men troligtvis ett annat fabrikat. Eftersom tillbyggnaden härstammar från 1909 bedömdes denna färgtyp som acceptabel ur antikvarisk synpunkt.

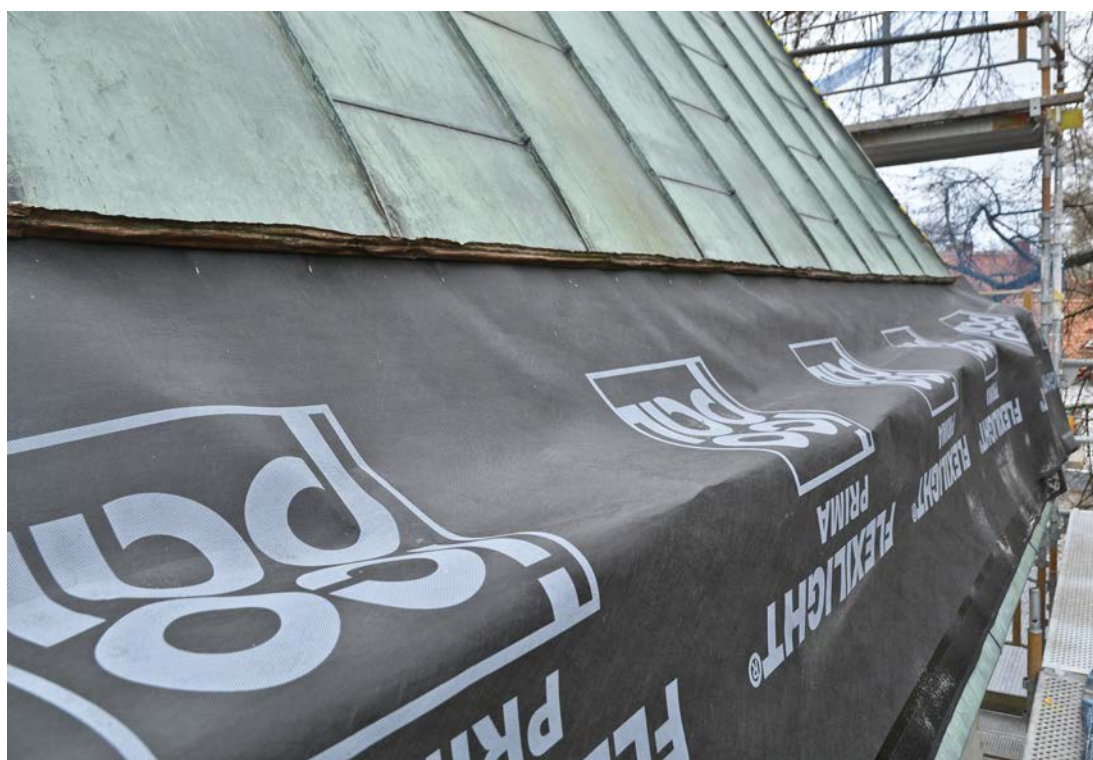
I flera skarvar och falsar, i synnerhet mellan utkastarna och takplåten, upptäcktes sprickor i plåten: vidnocken i anslutningen mellan Tungelska gravkoret och kyrktaket, utkastaren vid fotrännan på södra takfallet närmast Tungelska gravkoret, vid de båda utkastarna på norra takfallet, samt vid ett fåtal andra skarvar i fotrännan på långhusets norra sida. Orsaken var enligt plåtslagaren Simon Karlsson att anslutningarna var felaktigt utförda. Fotrännan på norra långhuset var även något nedböjd närmast västgaveln.

Sprickorna vid fotrännorna riskerade inte läckage på den inskodda brädan, utan endast ner på en undre plåt. Brädorna var så långt det gick att se i mycket gott skick. Att den norra fotrännan är lite böjd bedömdes inte heller som någon bristfällighet, eftersom det inte syns från marken och medför en mycket liten försämring av takavvattningen.

Bild 26. Pågående lagning av norra takfoten på långhuset. Foto 2020-05-05. SLM D2020-0658.

var emellertid svårt utan att orsaka nya skador på de intilliggande plåtskivorna, eftersom kopparplåten förlorat mycket av sin smidighet och därför hade en benägenhet att spricka vid minsta böjning. På grund av de förskjutna falserna riskerades fler plåtar att skadas, jämfört med om taket varit lagt med parallella tvärfalser (vid förskjutna tvärfalser är varje plåt ihopfalsad med sex omkringliggande plåtar i stället för fyra plåtar vid utförande med parallella tvärfalser). I värsta fall hade en påbörjad lagning/byte av enskilda plåtar gjort att en mycket stor mängd plåt, som annars var i gott skick, skulle ha fått bytas ut. Detta vore både olämpligt ur kostnadssynpunkt såväl som av estetiska skäl. Därför bestämdes att sprickorna så långt det var möjligt skulle lagas genom lödning.

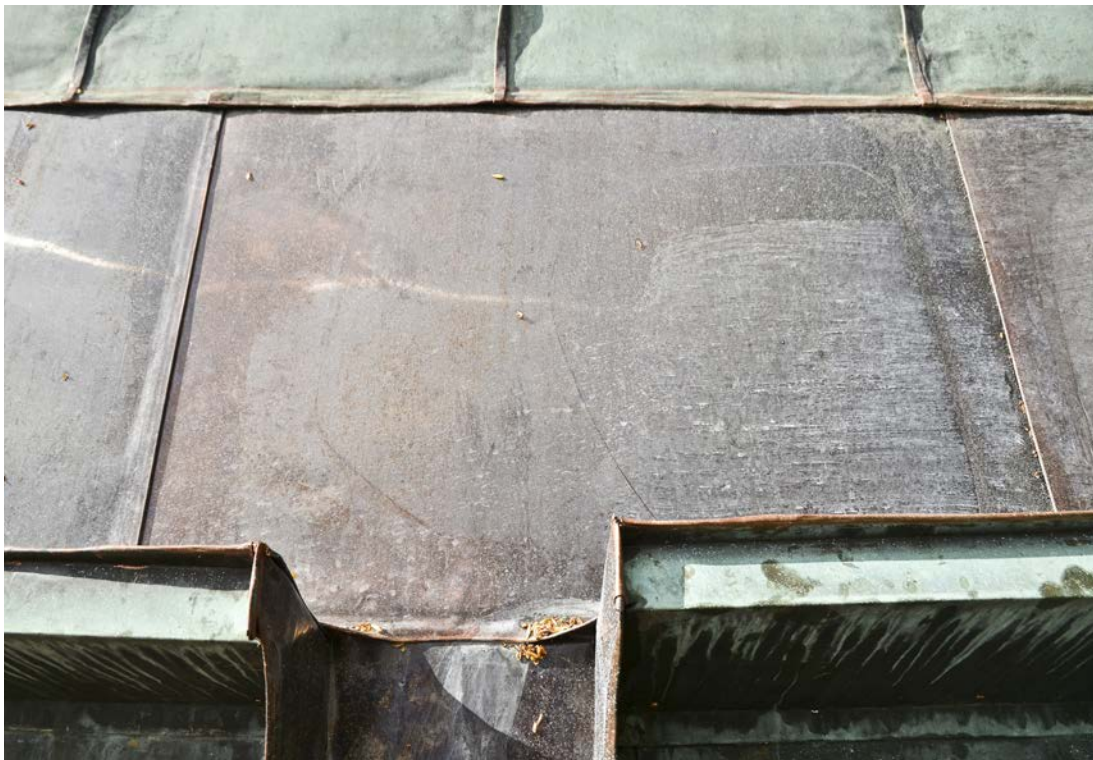
*Bild 27. Plåtlagningar vid en av utkastarna på norra takfallet, efter avslutade arbeten.  
Foto 2020-05-14. SLM D2020-0659.*

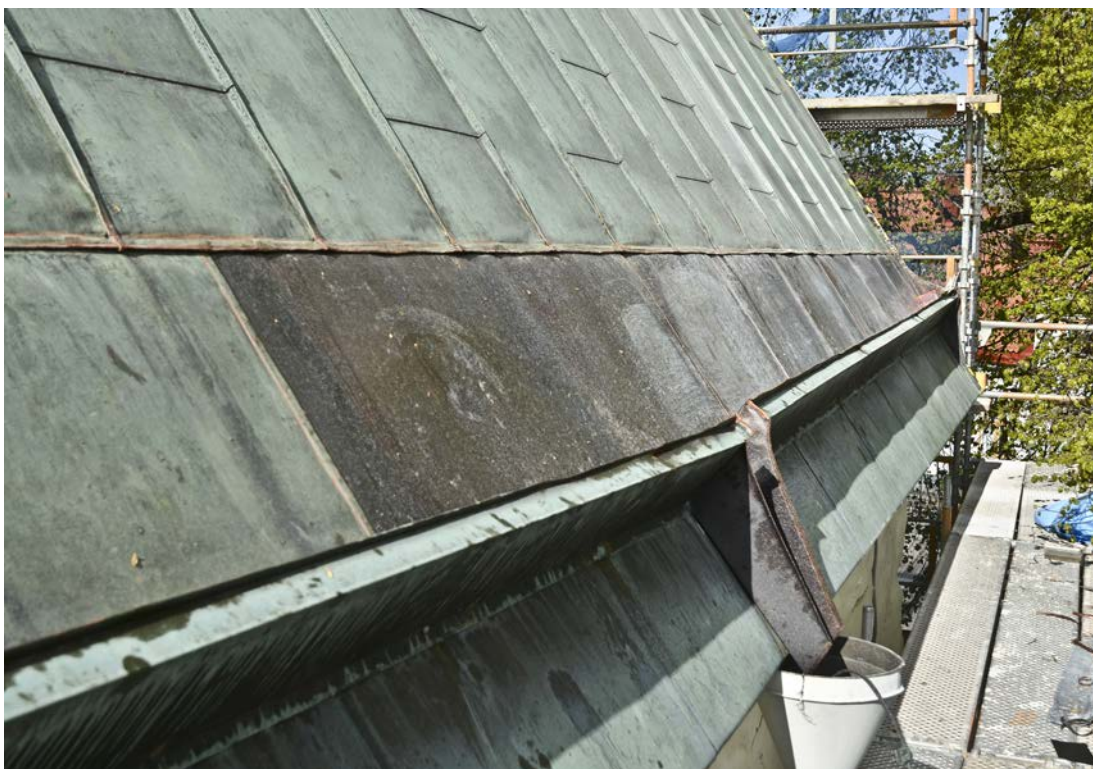
*Bild 28. Norra takfallets fotränna och utkastare, efter avslutade arbeten. Foto 2020-05-14. SLM D2020-0660.*

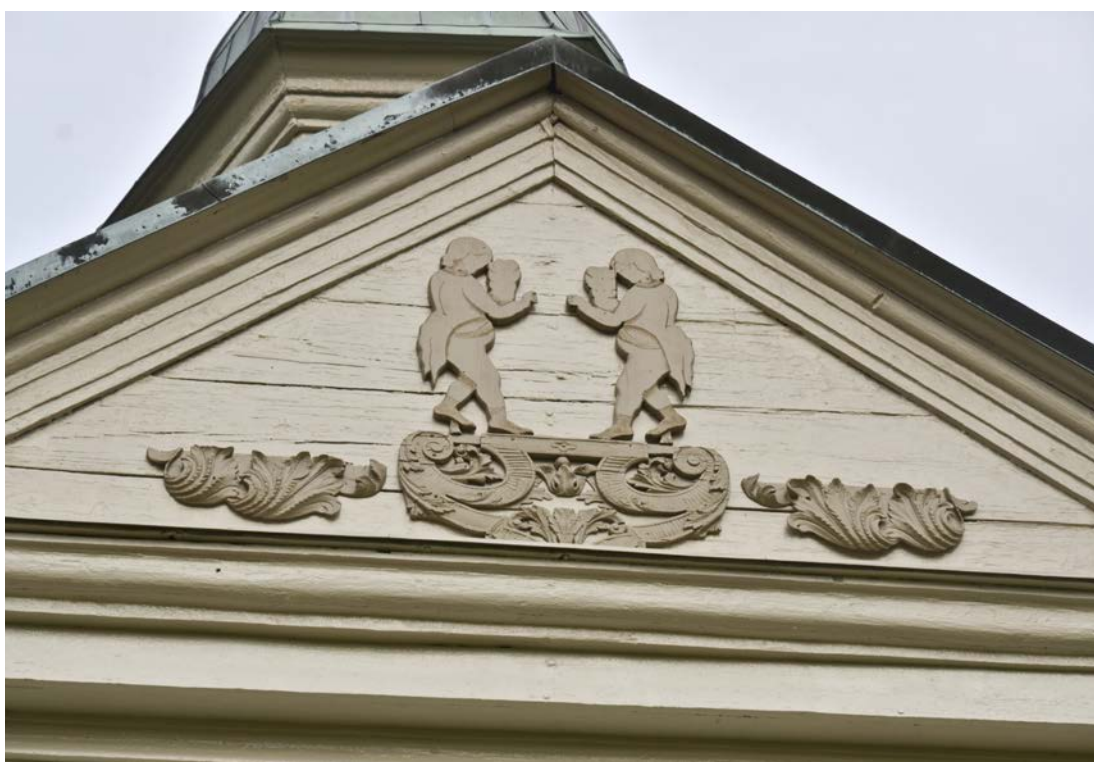
Den undre delarna av utsmyckningen, som utgörs av voluter och acantusblad, var i mycket dåligt skick och bedömdes inte kunna bevaras utan extra förstärkning. De monterades därför på en figursågad målad plywoodskiva med rostfri skruv från undersidan.

Bild 34. Gravkorets tympanon, efter avslutad renovering. Foto 2020-10-27. SLM D2020-0665.

Samtliga figurer fästes i tympanonfältet med rostfri torxskruv, vilket bedömdes som en reversibel infästning. Eftersom de undre träskulpturerna (acantusblad och voluter) är fastmonterade med skruv från undersidan, kan dessa inte avlägsnas utan att hela skivan tas ner från väggfältet.

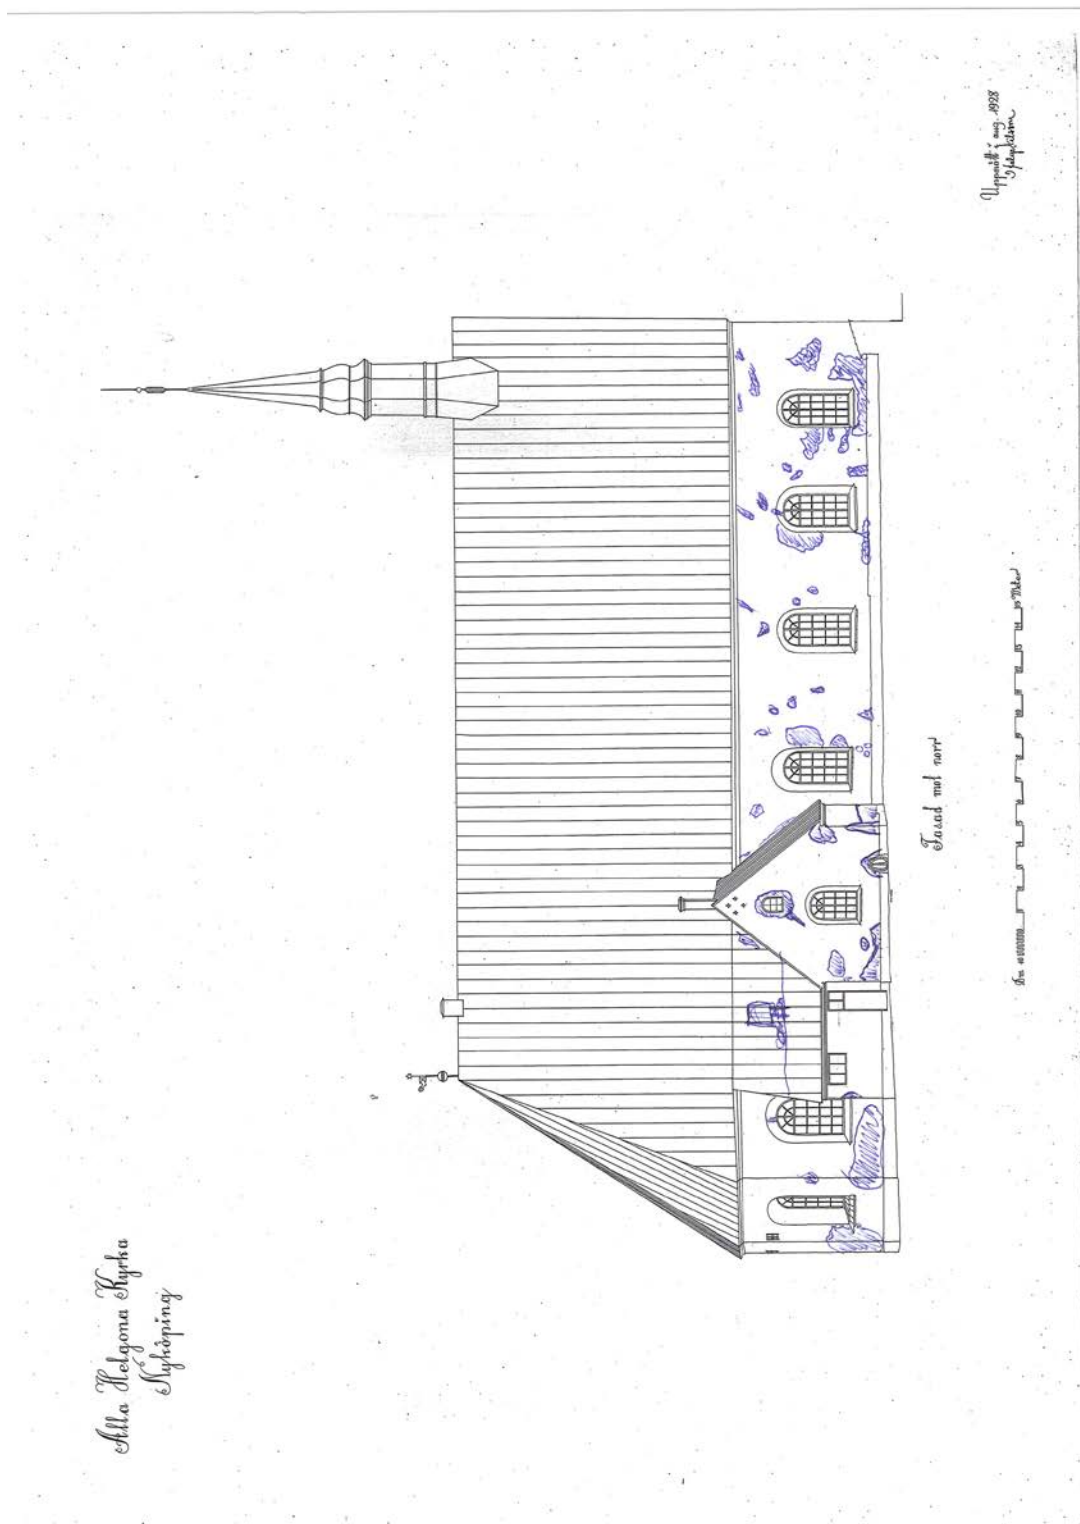
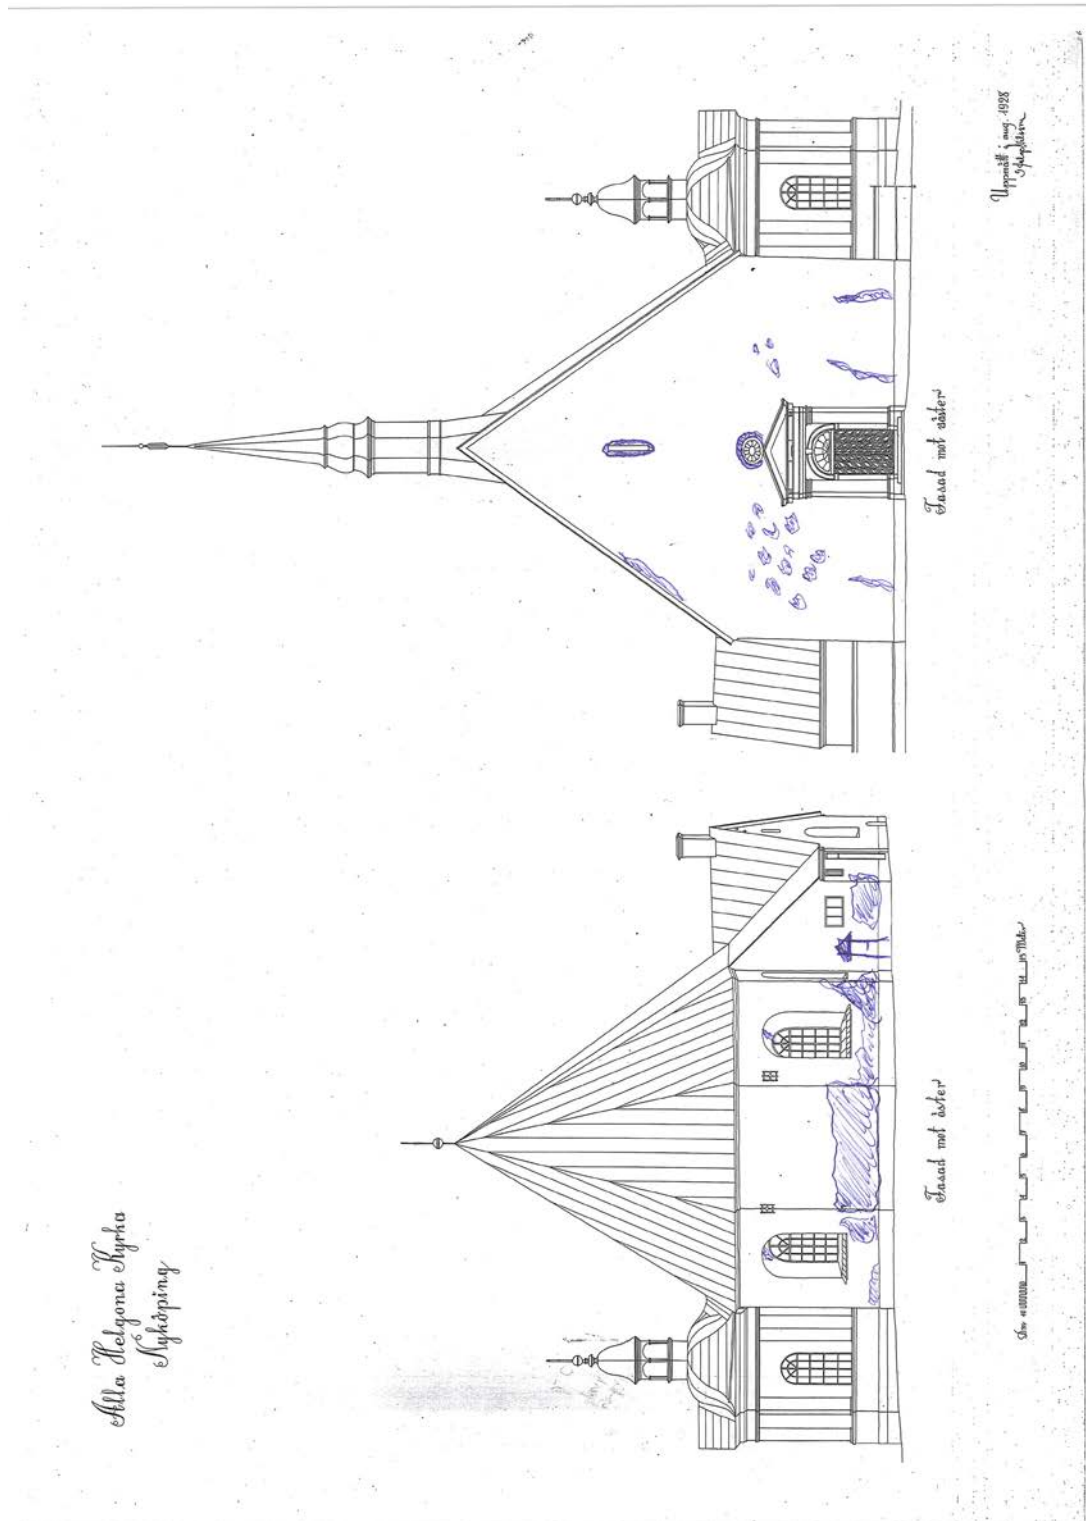
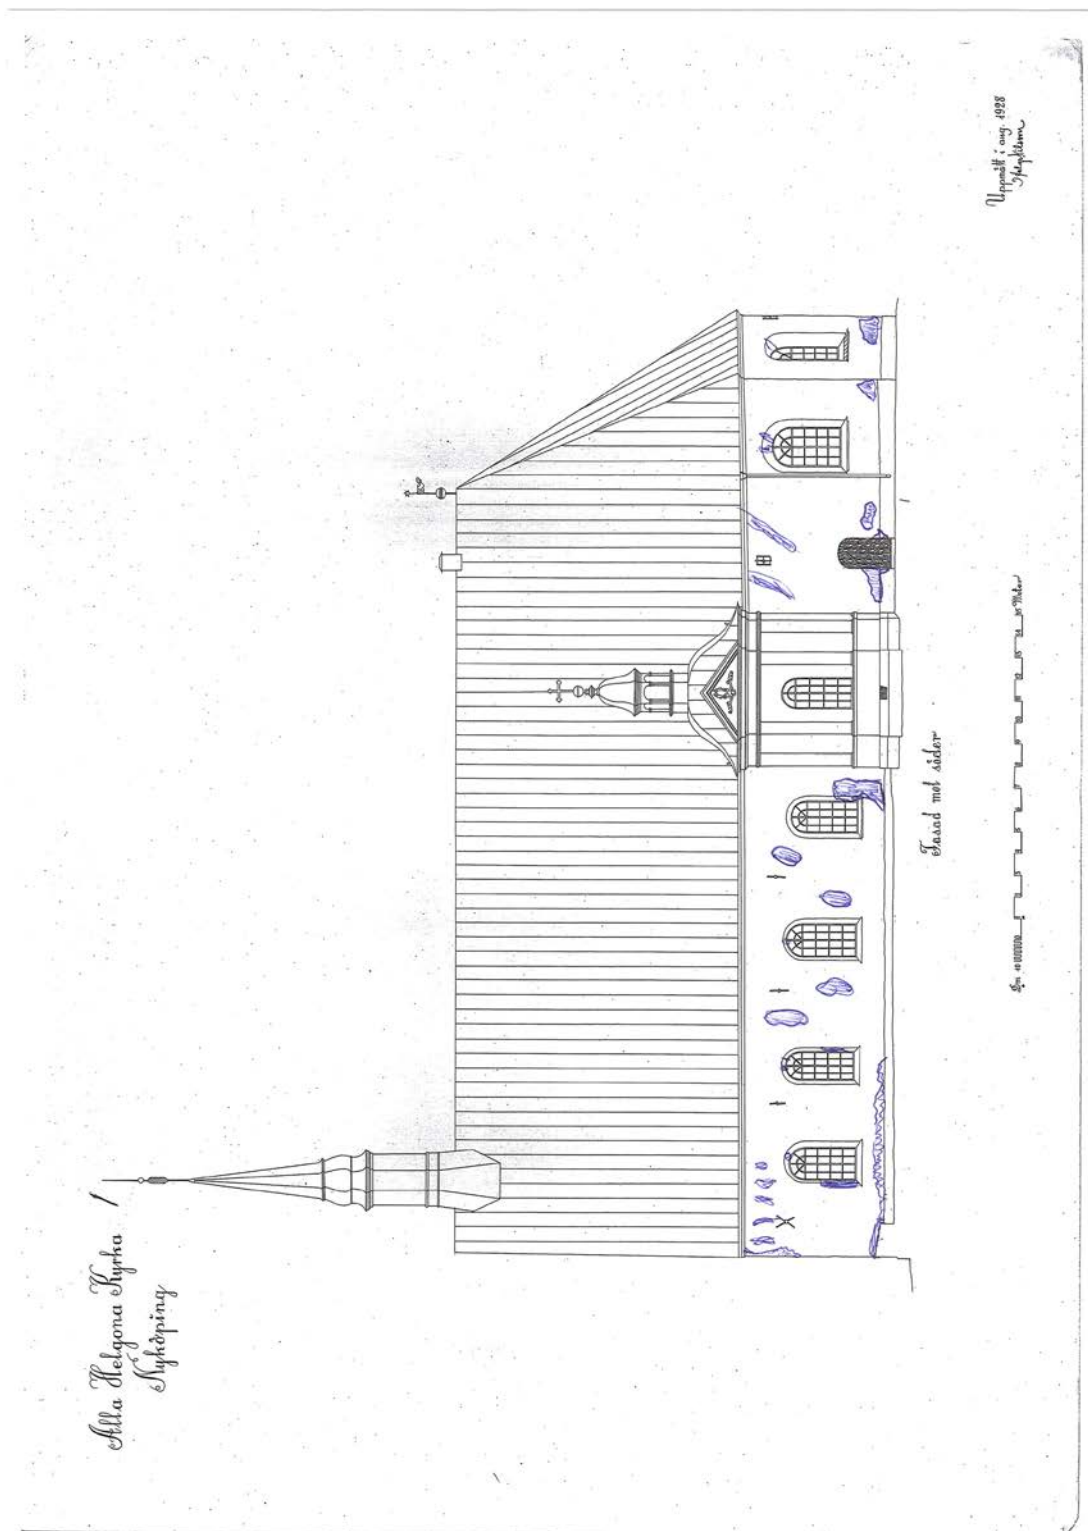
## Bilaga 3. Skiss över genomförda putslagningar

Skissen är ritad av Fasadteknik i Nyköping AB och tillhandahölls via e-post 2020-08-17.
