Medeltida taklag i Strängnäs stift  
Uppdragsgivare: Strängnäs stift  
Utförare: Sörmlands museum och Bygg & Hantverk i Karlskoga

## Medeltida taklag i Södermanland Rapport Etapp 2

Nyköping 2018-01-10

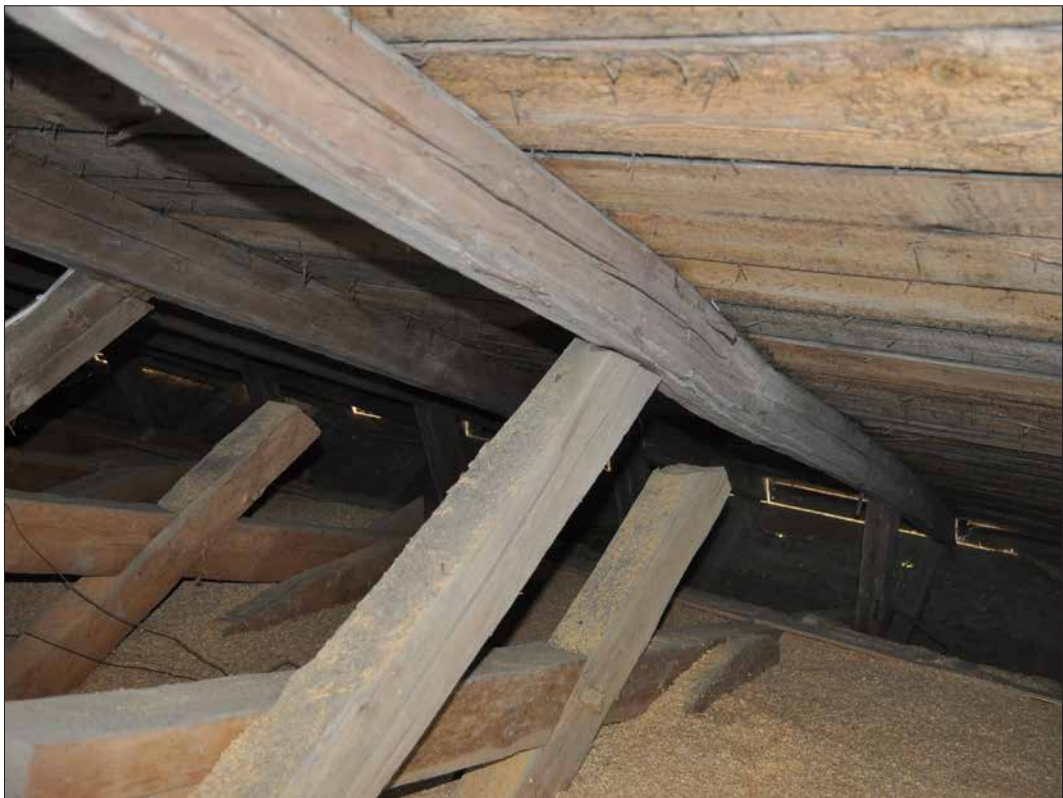
*Notera det krokiga högbenet och att timmermannen har huggit med böjen både på över- och undersida. Bockkonstruktionen för 1754-års tunnvalv (SLM D2015-1371). Fotografi: Daniel Eriksson.*

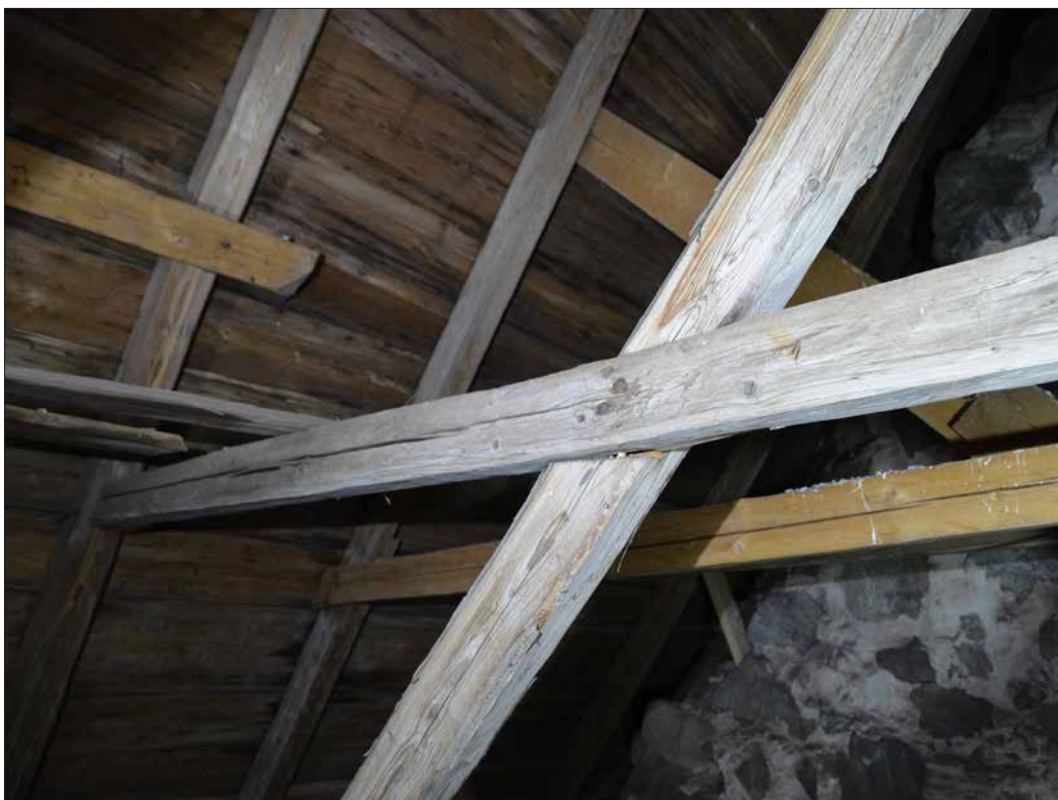
*Hela takkonstruktionen har i östra delen vält kraftigt mot öster varför hela konstruktionen i sen tid förstärkts med påspikade regler och plank (SLM D2015-1393).*

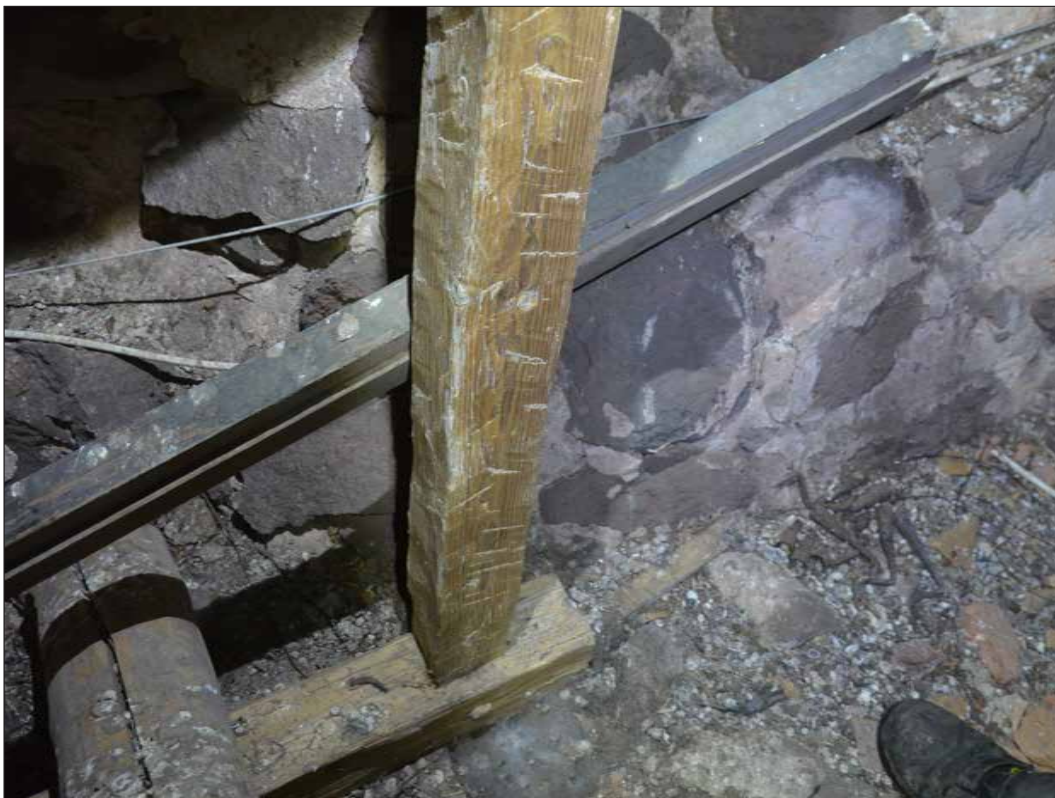
*Det återanvända stödbenet i takstol nr 4 i söder har sprätthuggen yta (SLM D2018-0001).*

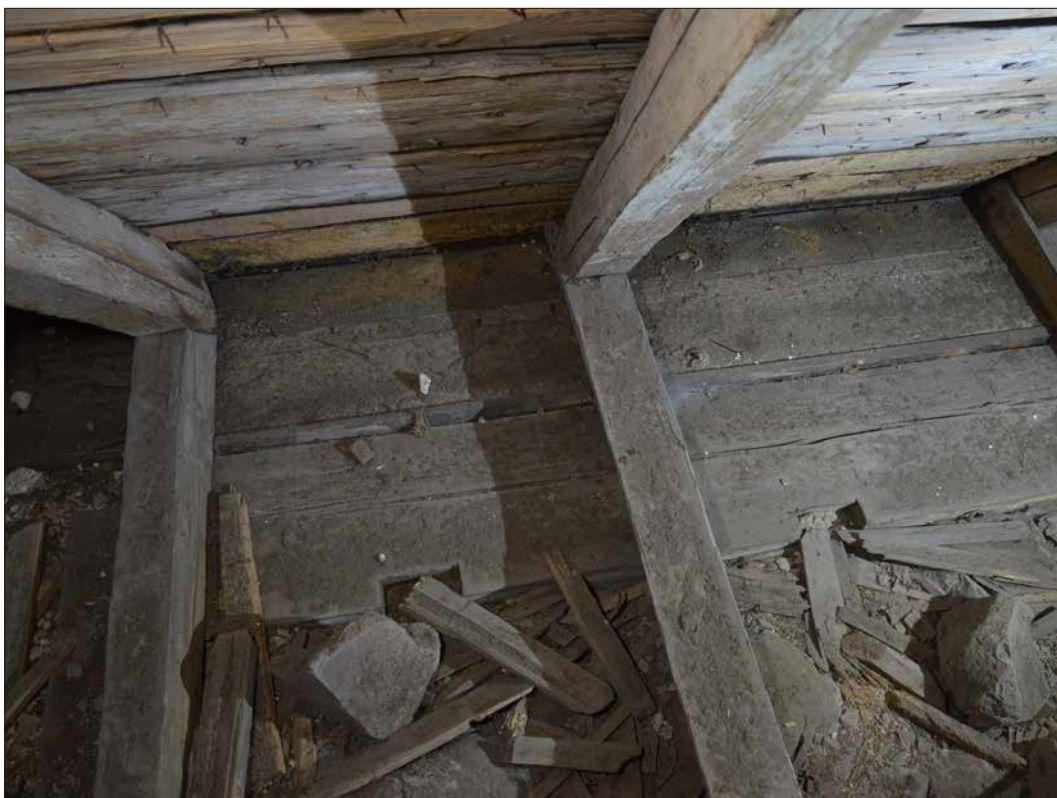
*Det yttre remstycket längst i väster på norra sidan har urtag, antagligen efter bindbjälkar, vilket indikerar att det varit ett väggband (SLM D2018-0003).*

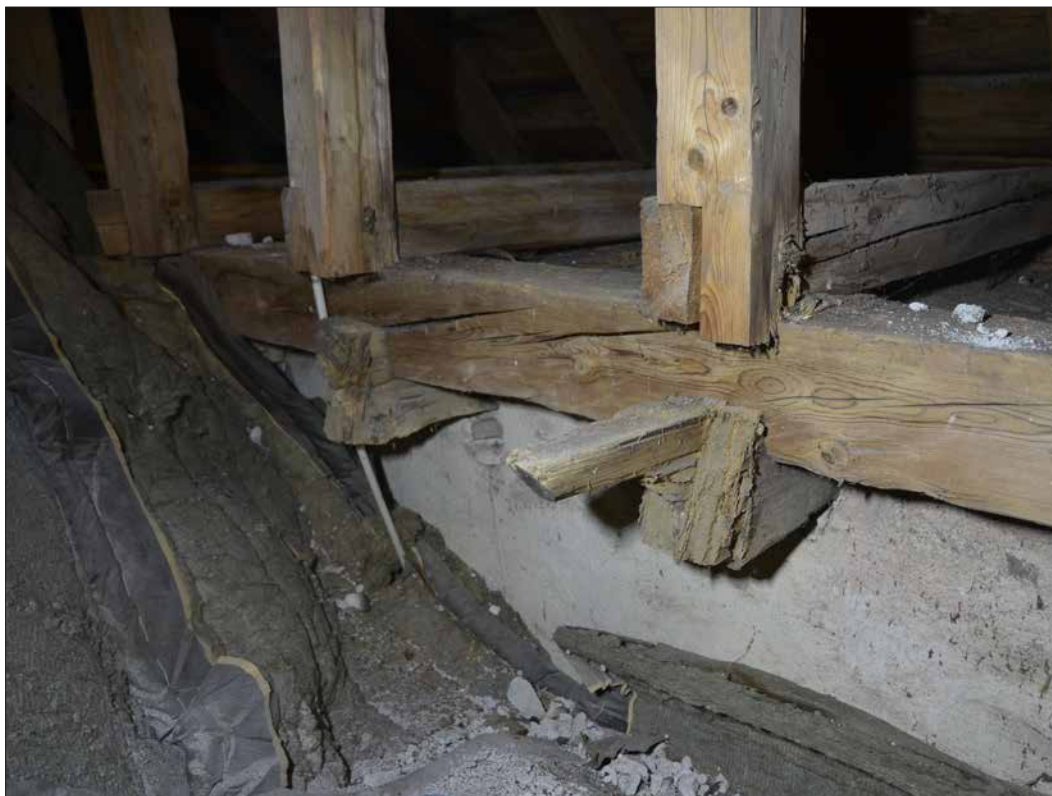
Takstolarna i långhuset vilar på dubbla remstycken som i sin tur vilar på resterna av den romanska takkonstruktionen. I bild syns de avkapade bindbjälkarna strax innanför det nuvarande inre remstycket och muren (SLM D2015-1420).

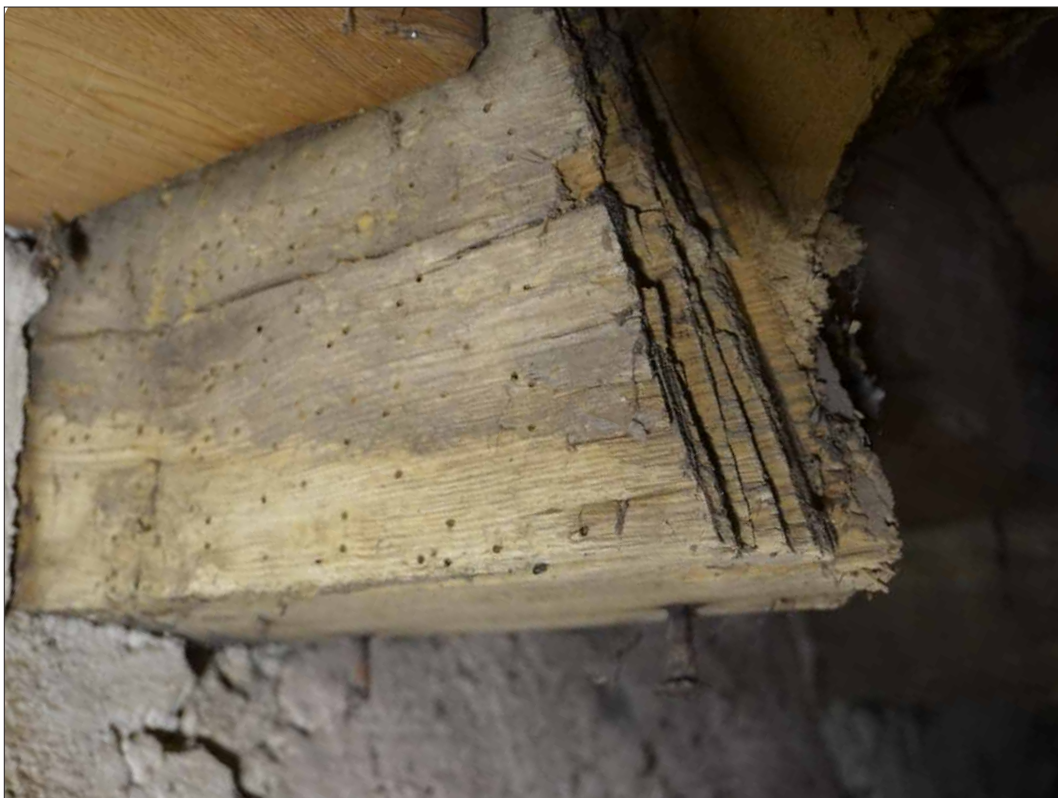
*Avkapad bindbjälke med smidd spik från äldre plant innertak (SLM D2015-1421).*

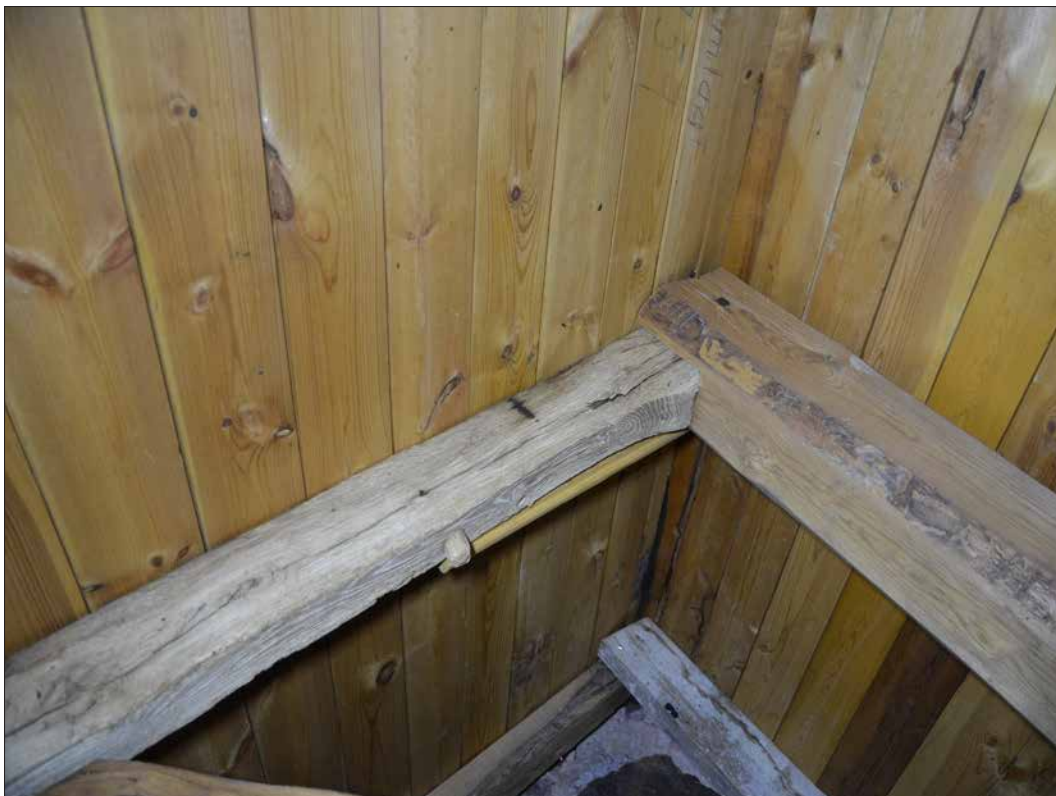
*Ovanför koret står 7 takstolar med romanska och gotiska högben. Takstol nr 1 har på södra sidan ett sprätthugget högben i ek med två urtag för saxsparrar och dymlingar för taktro. Uppe vidnock har högbenet en skuren rundning (SLM D2015-1423).*

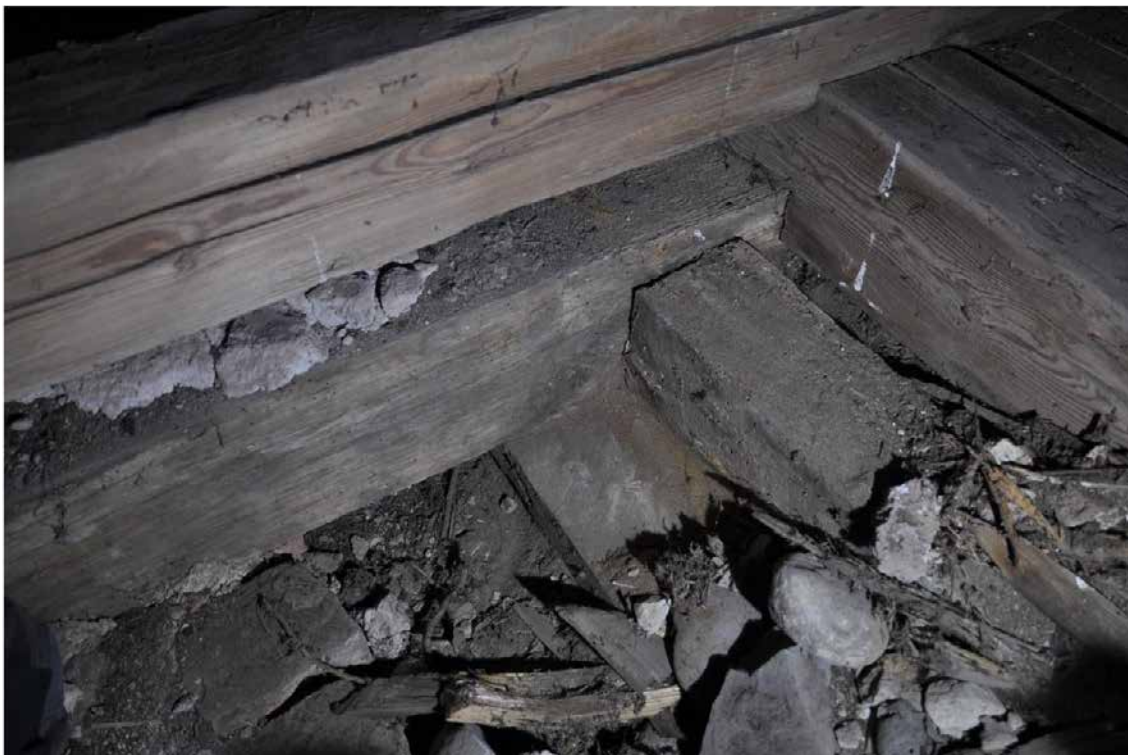
*I långhuset finns remstycken samt avkapade bindbjälkar bevarade från den romanska tiden. Ett nytt taklag har byggts uppe på detta. Bindbjälkar samt remstycken är utförda i ek. Bindbjälkarna är delvis skvada och flera av dem är trapetsformade i tvärsnittet. Fotografi: Daniel Eriksson*

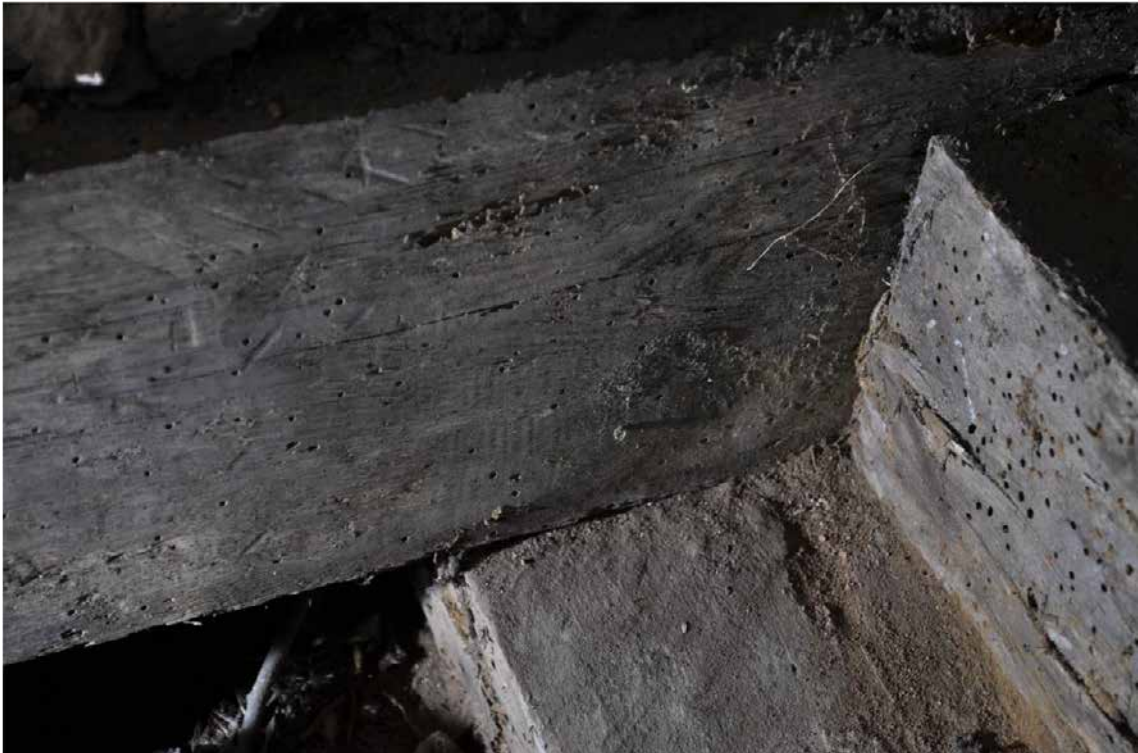
*På bindbjälken syns spår av skave men även lite rester av sprätthuggning. Allt är mycket omsorgsfullt bearbetat med raka skarpa kanter och släta ytor. Fotografi: Daniel Eriksson*

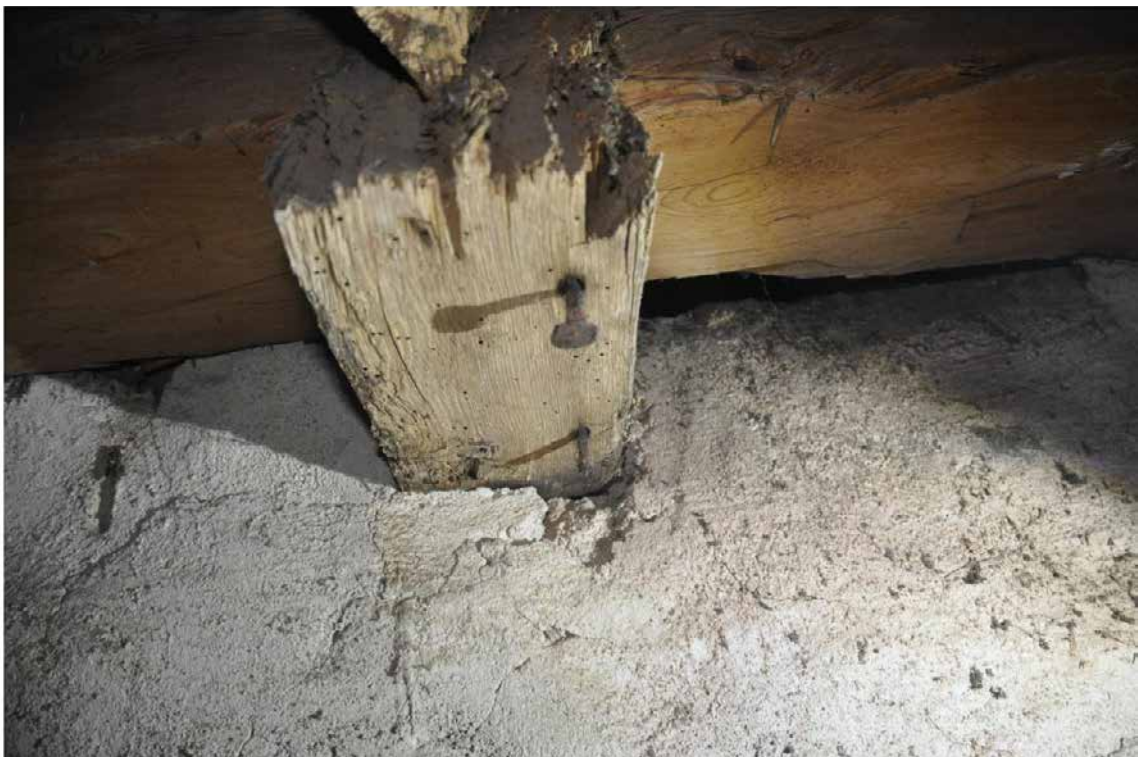
*Undersidan av en kapad bindbjälke med spikar kvar från det platta innertaket. Putsen går ända upp till murkrönet. Ovanför ligger ett sekundärt remstycke som hör till det nya taklaget. Fotografi: Daniel Eriksson*

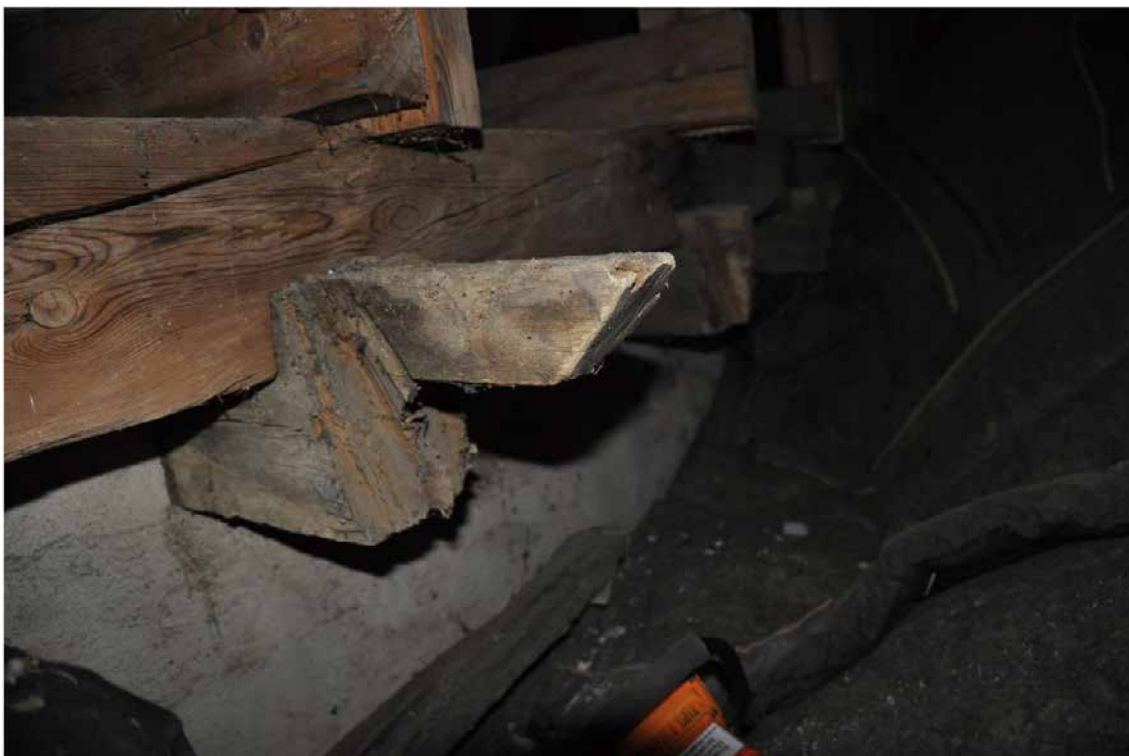
*På denna bindbjälke finns något som kan vara en rest av en knutpunkt för ett stödben. Denna del är en viktig bit vid ett försök till rekonstruktion av det romanska taklaget. Fotografi: Daniel Eriksson*

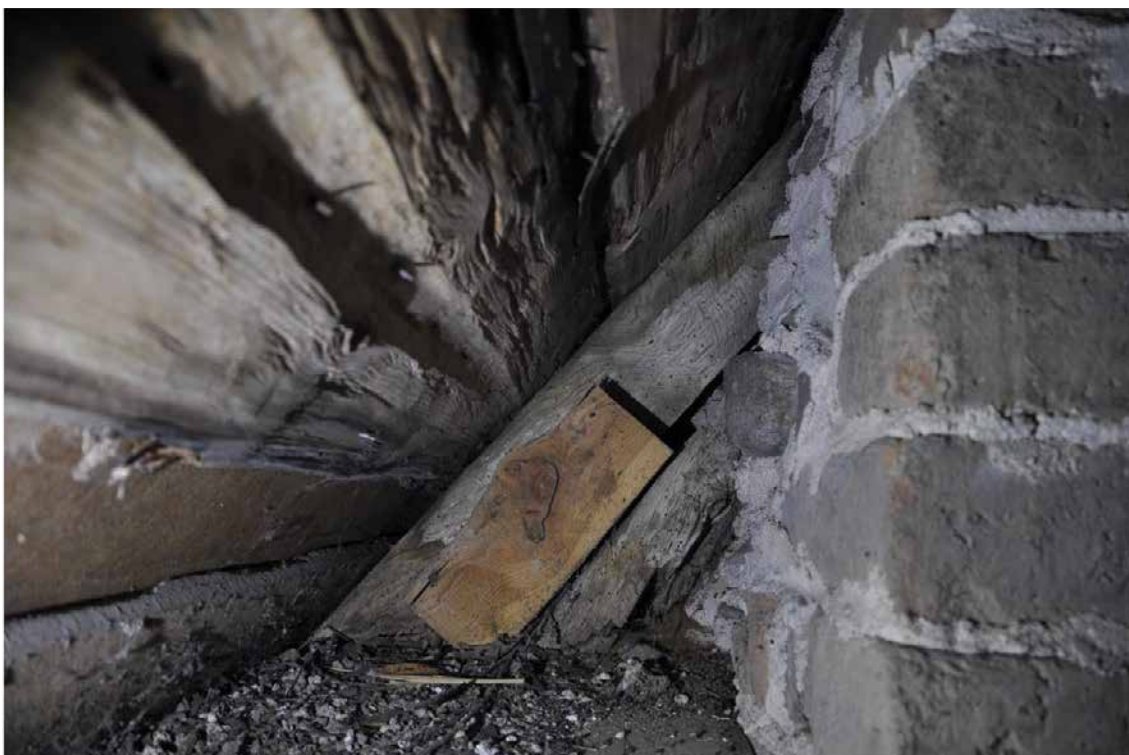
*I det östra röstet finns troligen ett ursprungligt högben i ek. Ovanpå detta ligger ytterligare ett högben, även det i ek. Troligen är det en påsalning i samband med att man gjorde ett nytt taklag som då hamnade lite högre. Fotografi: Daniel Eriksson*

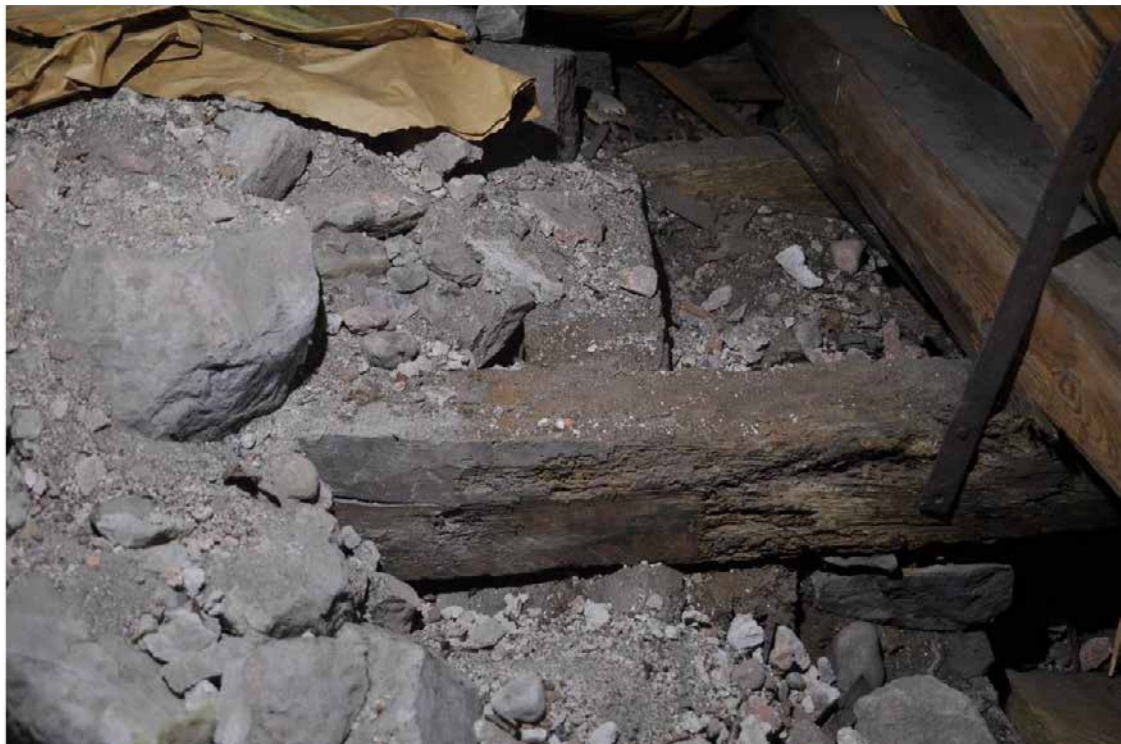
Bilden visar en bindbjälke och ett remstycke i dåligt skick. Fotografi: Daniel Eriksson

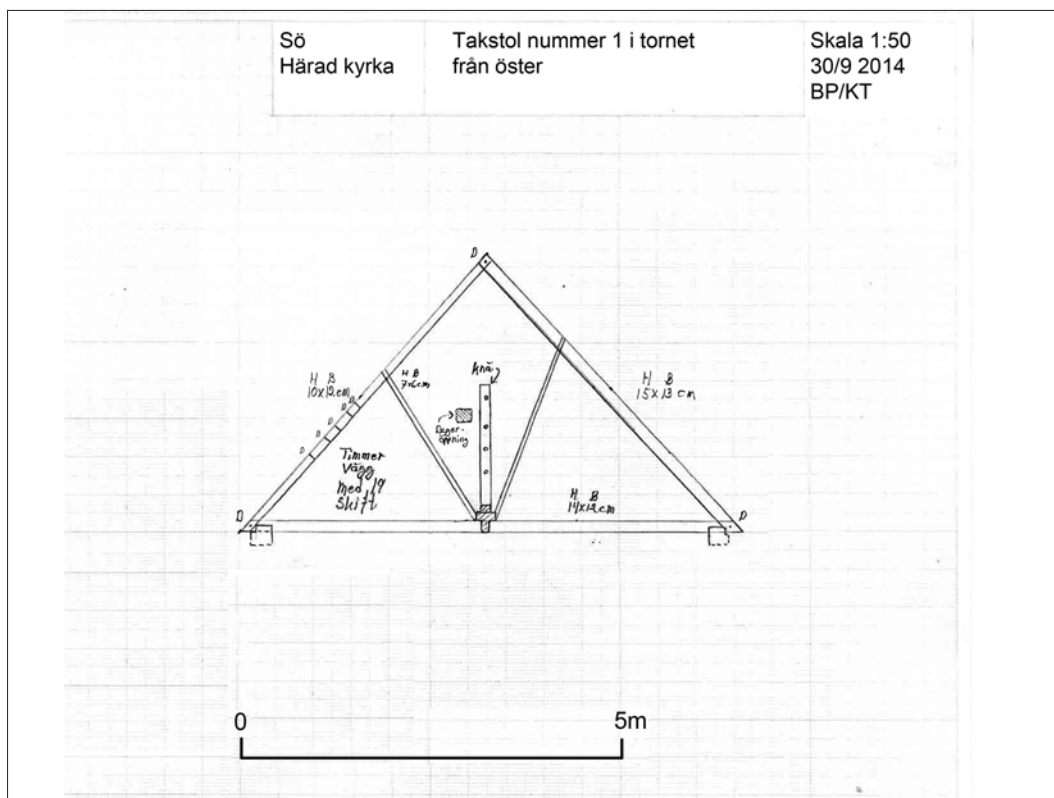
1. Södra sidan intakt. Norra sidan nytt högben.
2. Förstärkt med nya högben och hanbjälke fogade halvt i halvt. Stödben saknas.
3. Original. Norra sidan saknas.

Uppmätning av takstol nummer 1 i tornrummet. Skalangivelsen till 1:50 i ritningshuvudet, gäller originalritningen. Bilden är förminskad, se därför skalstocken.

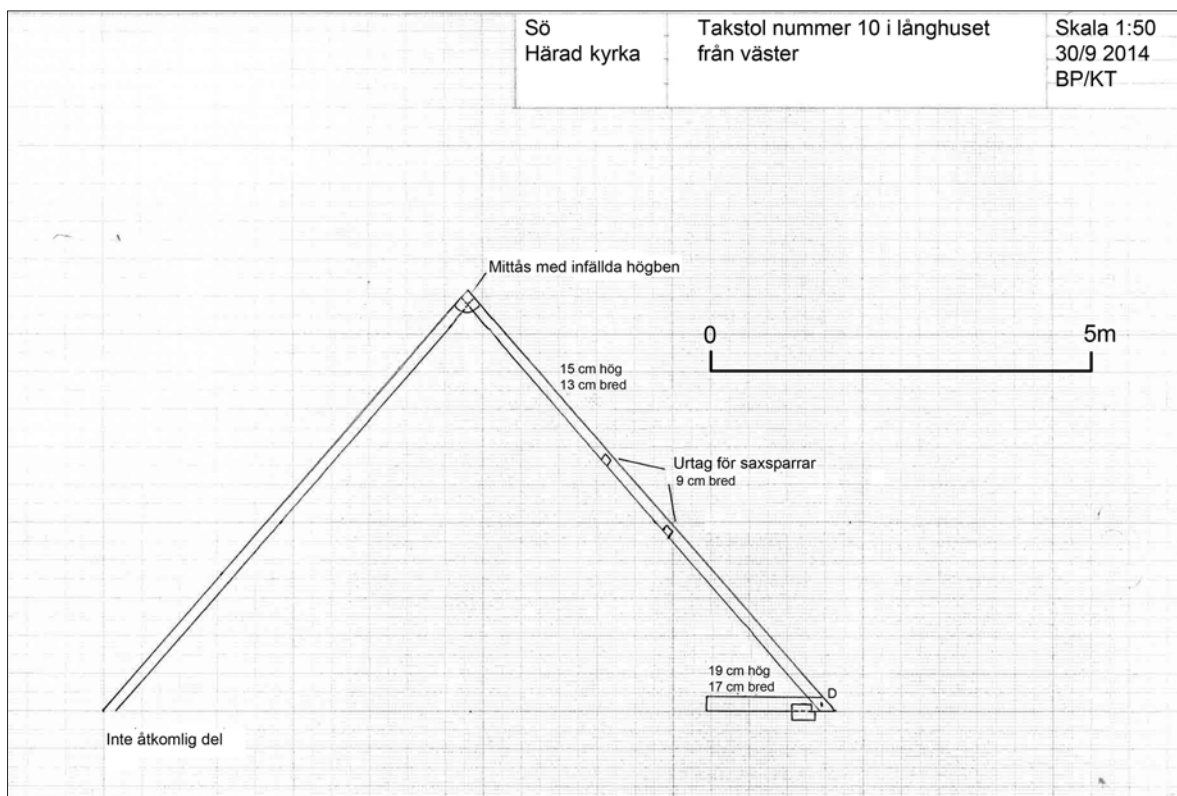
10. Avhuggen bindbjälke och sprätthugget stödben. Stödbenet inte återanvänt.
11. Sekundär tass. Sprätthugget högben. Stödben inte återanvänt. Två högben på samma bindbjälke på norra sidan.

Uppmätning av romansk takstol nummer 10 i långhuset. Skalangivelsen till 1:50 i ritningshuvudet, gäller originalritningen. Bilden är förminskad, se därför skalstocken.

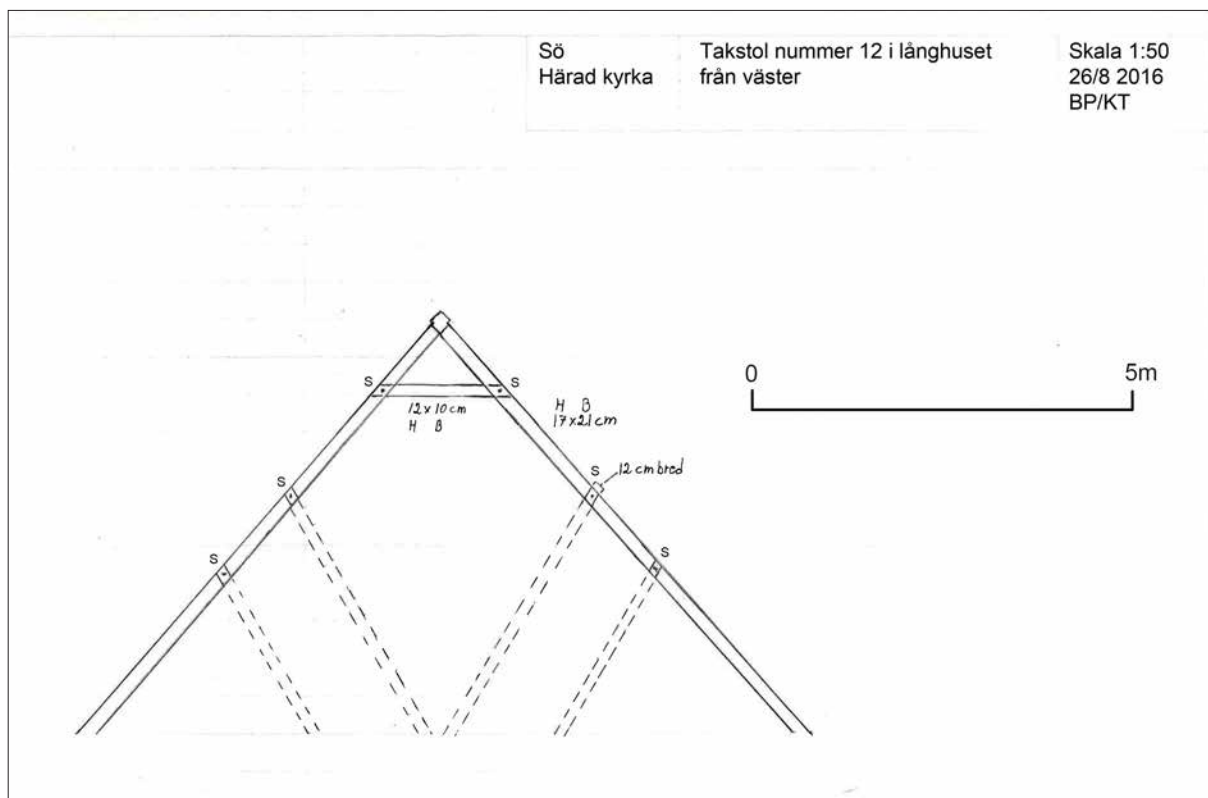
12. Alla delar sprätthuggna. Skarv i remstycket på södra sidan. Dymling med stor skalle. Det norra ursprungliga högbenet kapat i nederdelen på norrsidan, kompletterat med en bockkonstruktion med tass. Högbenen möter varandra inock, 21 cm breda och 16 cm höga.

Uppmätning av romansk takstol nummer 12 i långhuset. Skalangivelsen till 1:50 i ritningshuvudet, gäller originalritningen. Bilden är förminskad, se därför skalstocken.

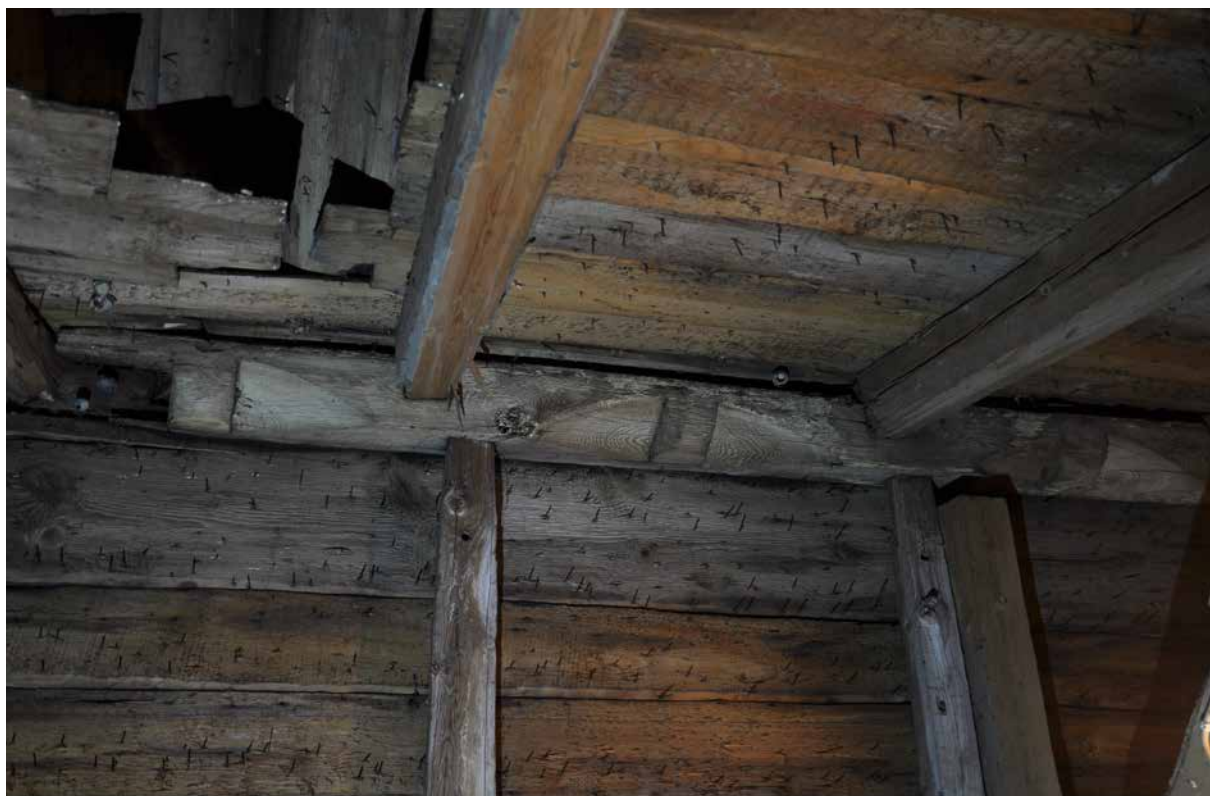
*Nockåsens östra ände. Högbenens intappningar är förskjutna. Fotografi: Daniel Eriksson*

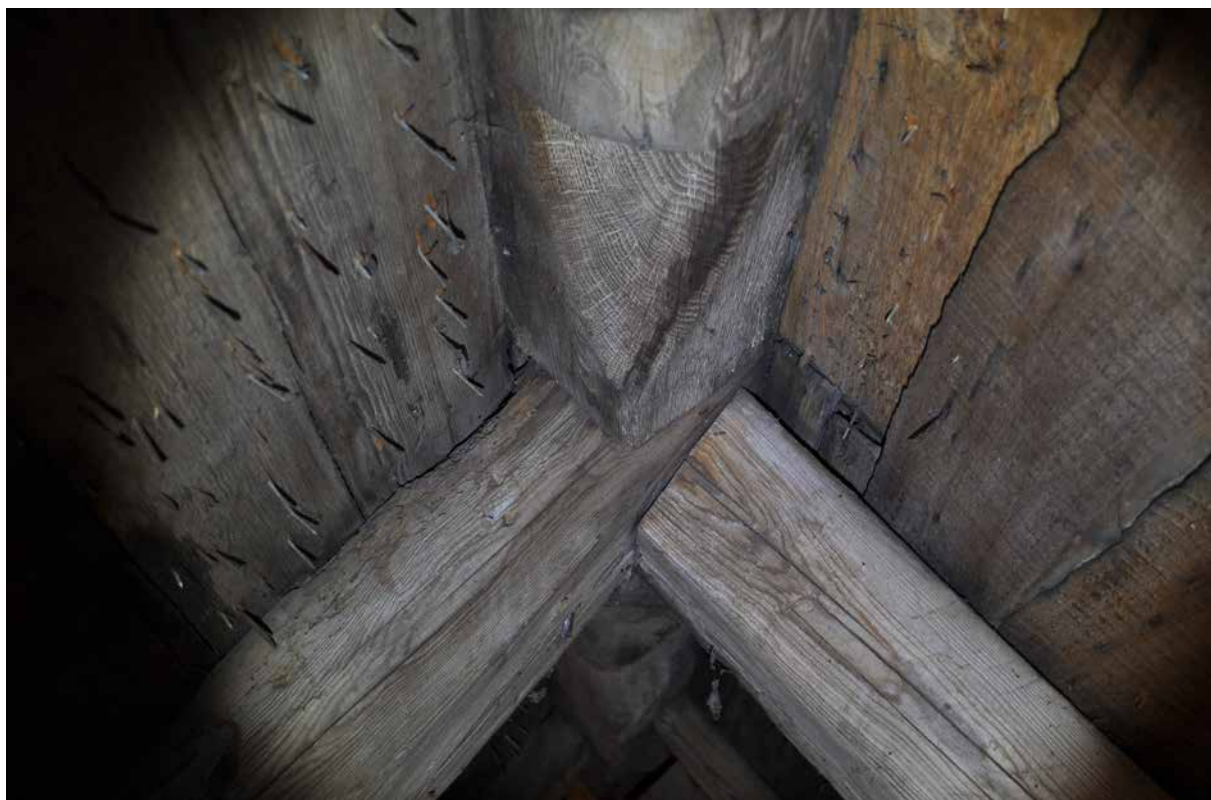
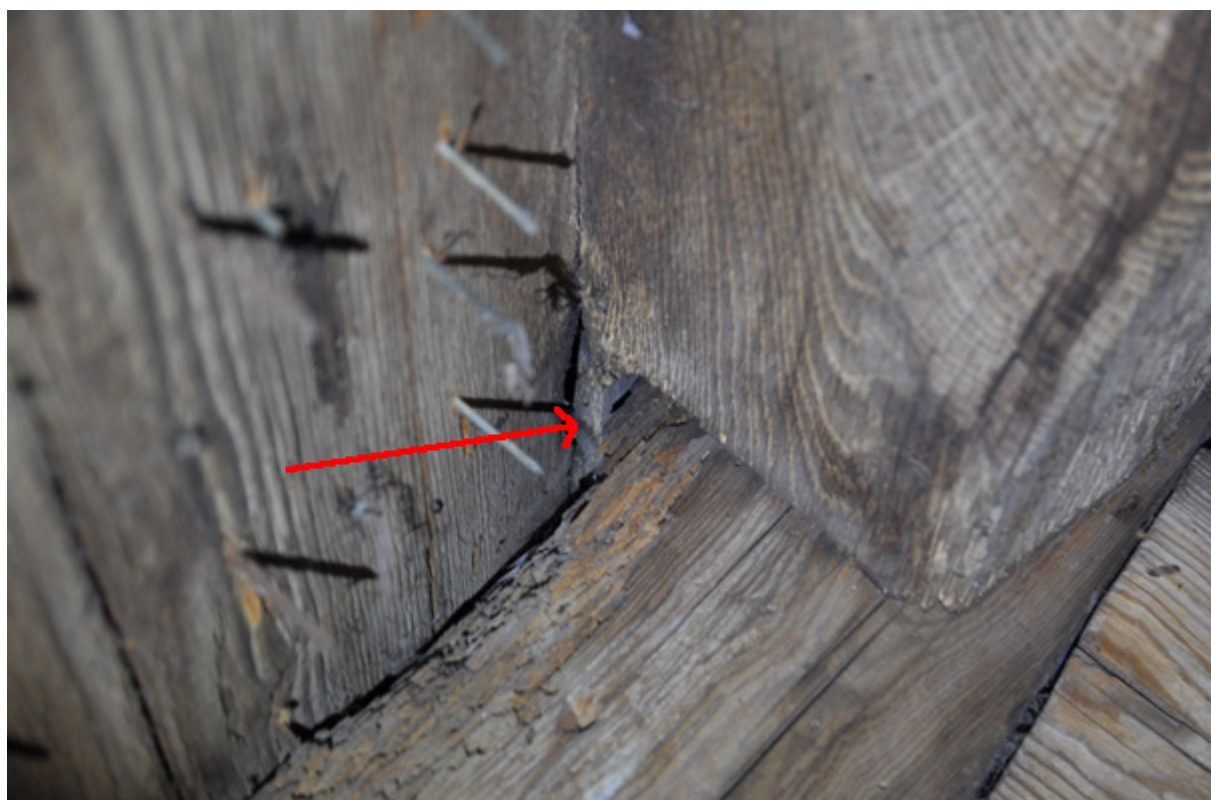
*Nockåsen är kraftigt nedfälld över de tre primära takstolarna, men löper ändå hel från västgaveln till den ursprungliga östgaveln, ca 11 meter (?) i sin nuvarande längd. Oklart hur mycket som saknas i östra änden. Bilderna visar den mittre takstolen, nr12. Fotografi: Daniel Eriksson*

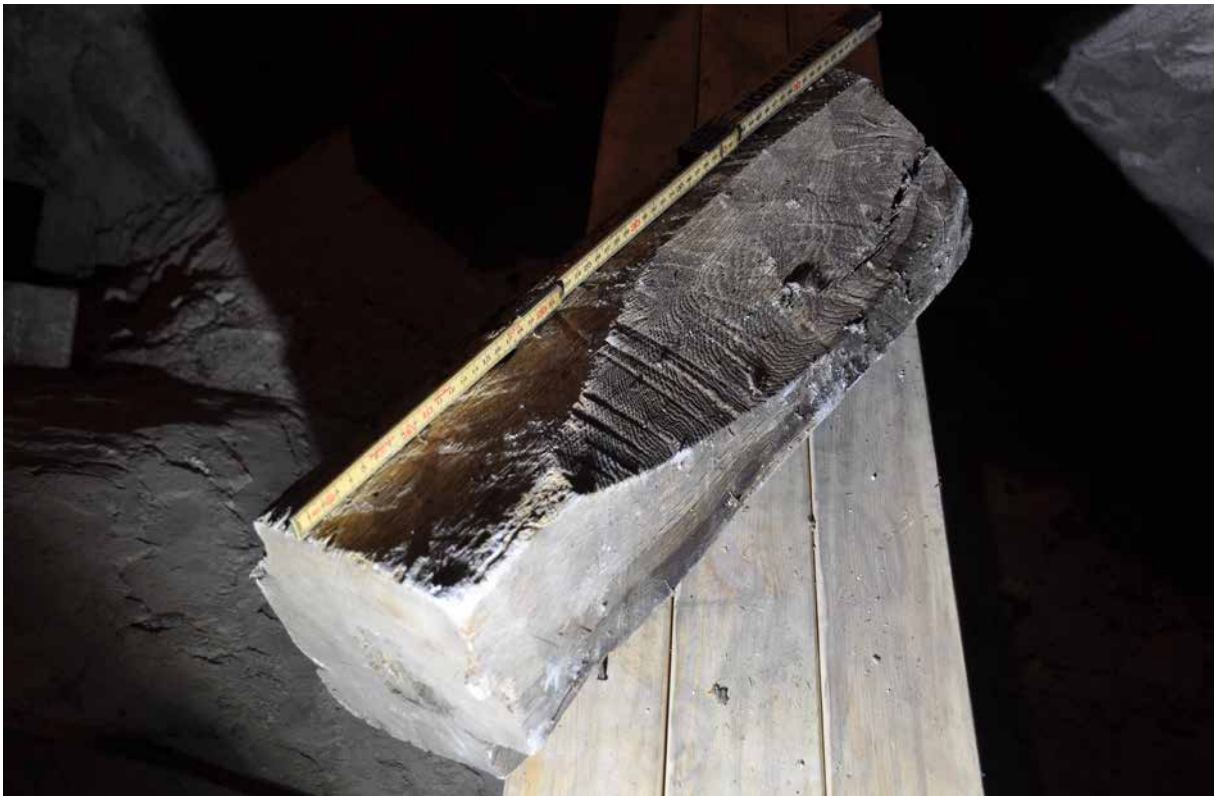
*På västra gavelröset finns en bit avnockåsen som kapades när skorstenen murades. Fotografi: Daniel Eriksson*

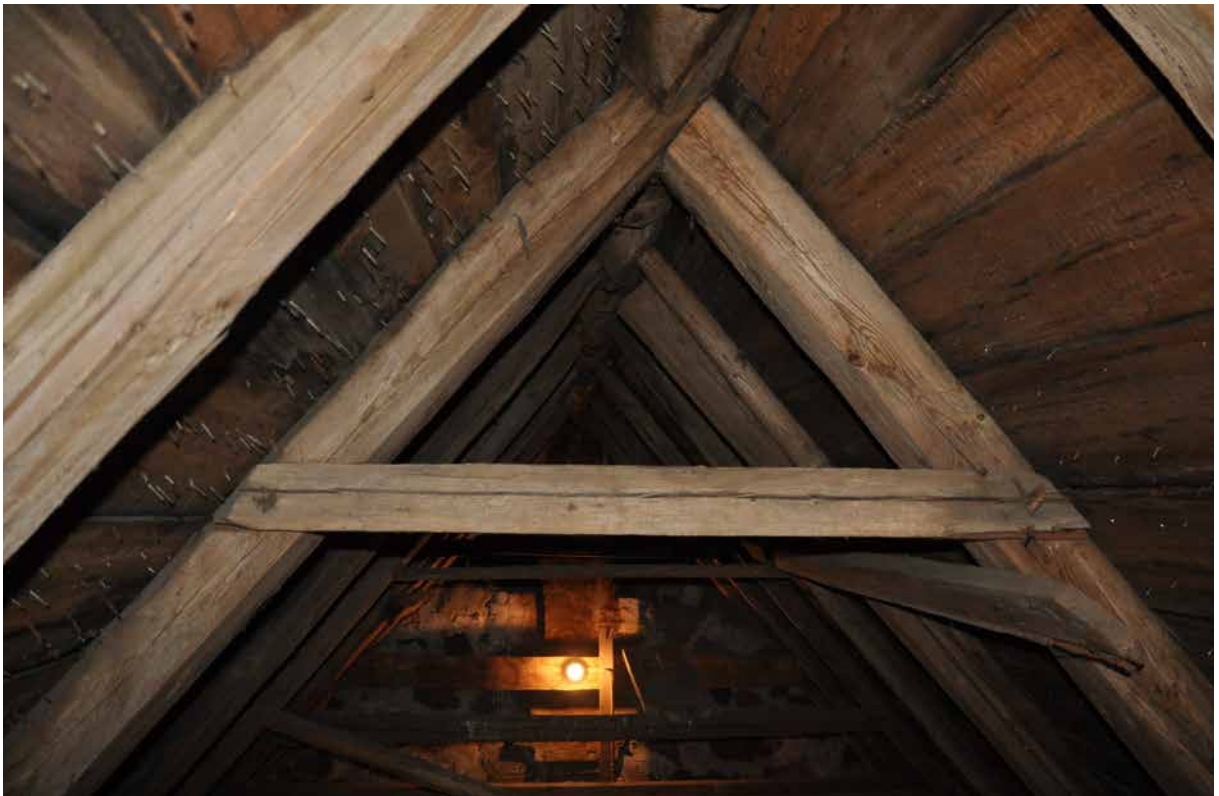
*De tre primära takstolarna är gjorda i kraftigare dimension. De har också en högt sittande hanbjälke. Hanbjälken verkar vara monterad på plats efter takstolens resning. Till vänster ser man att den är märkligt kapad, som att timmermannen stått i en besvärlig ställning. Till höger har man tillfälligt fäst den med en spik i vardera kanten, som för att tillfälligt hålla den på plats vid montering. Fotografi: Daniel Eriksson*

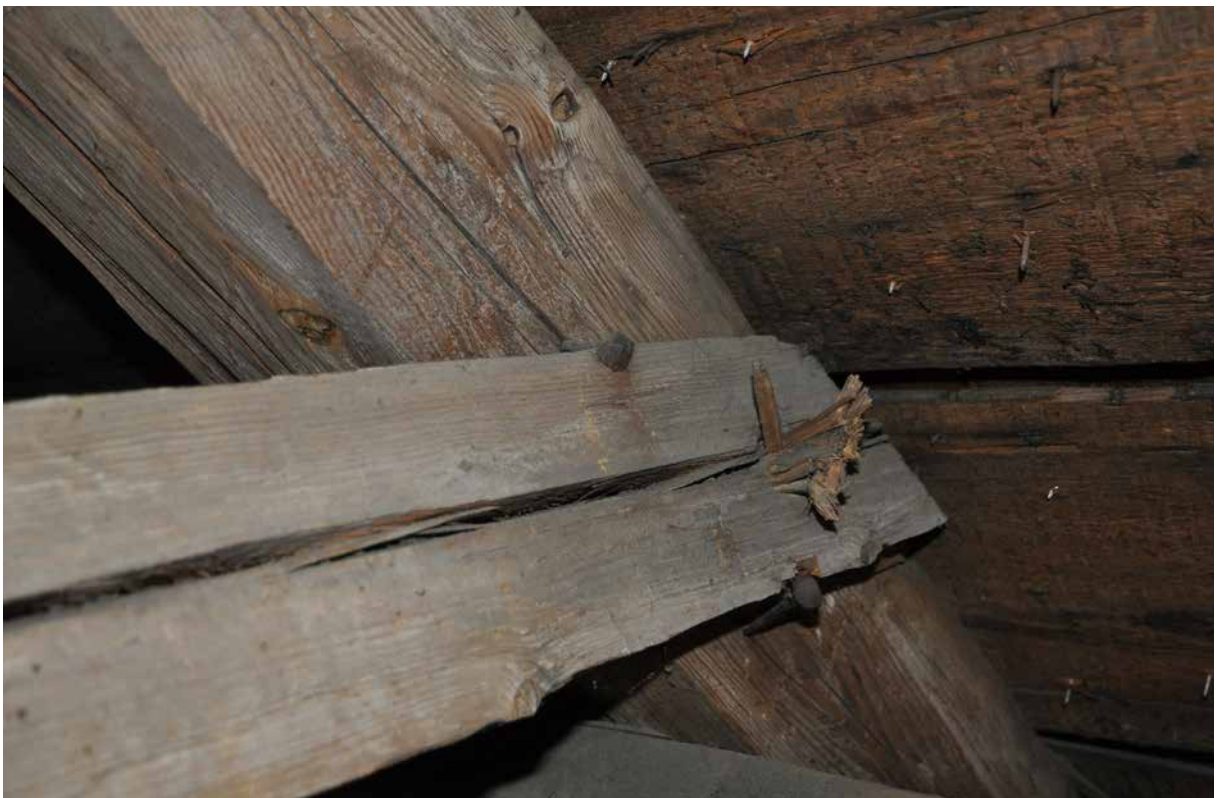
*Här ses de två spikarna som tycks utgöra en tillfällig fastsättning. Fotografi: Daniel Eriksson*

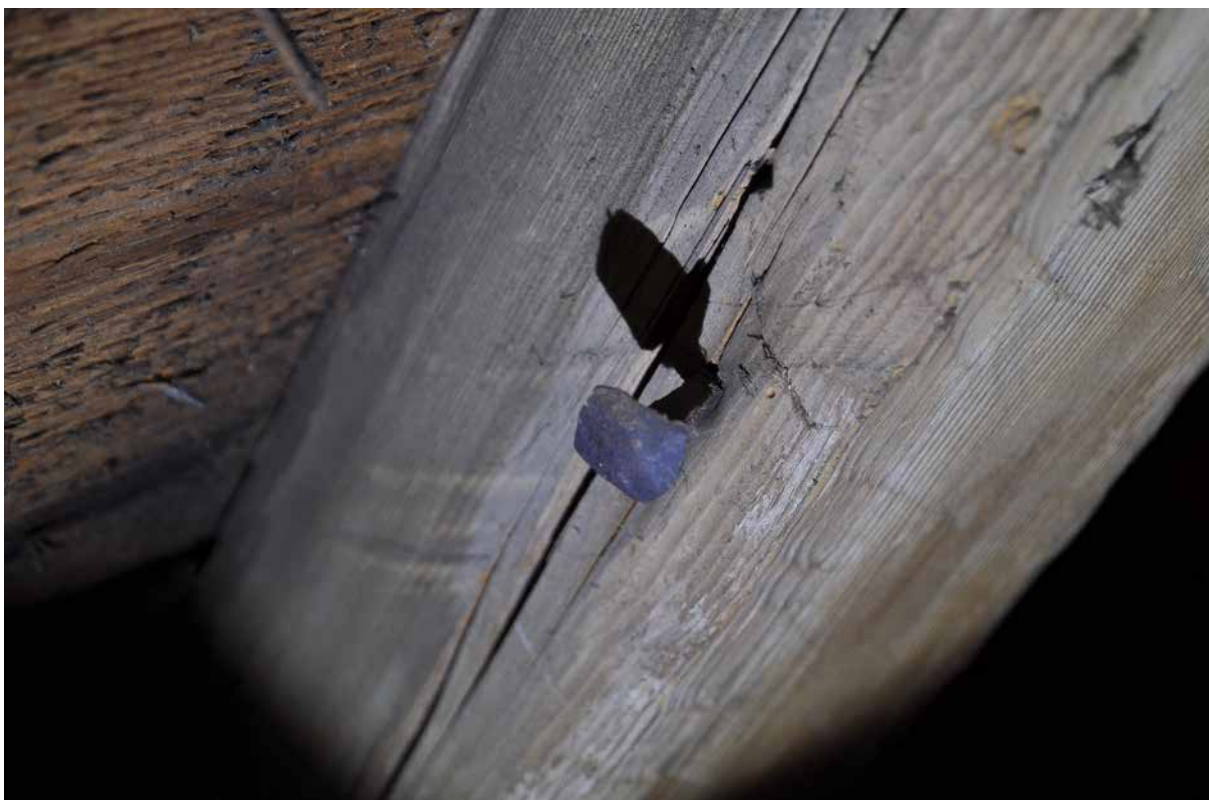
*På några ställen i taklaget sitter, ej helt islagna spikar med stor skalle. Fotografi: Daniel Eriksson*

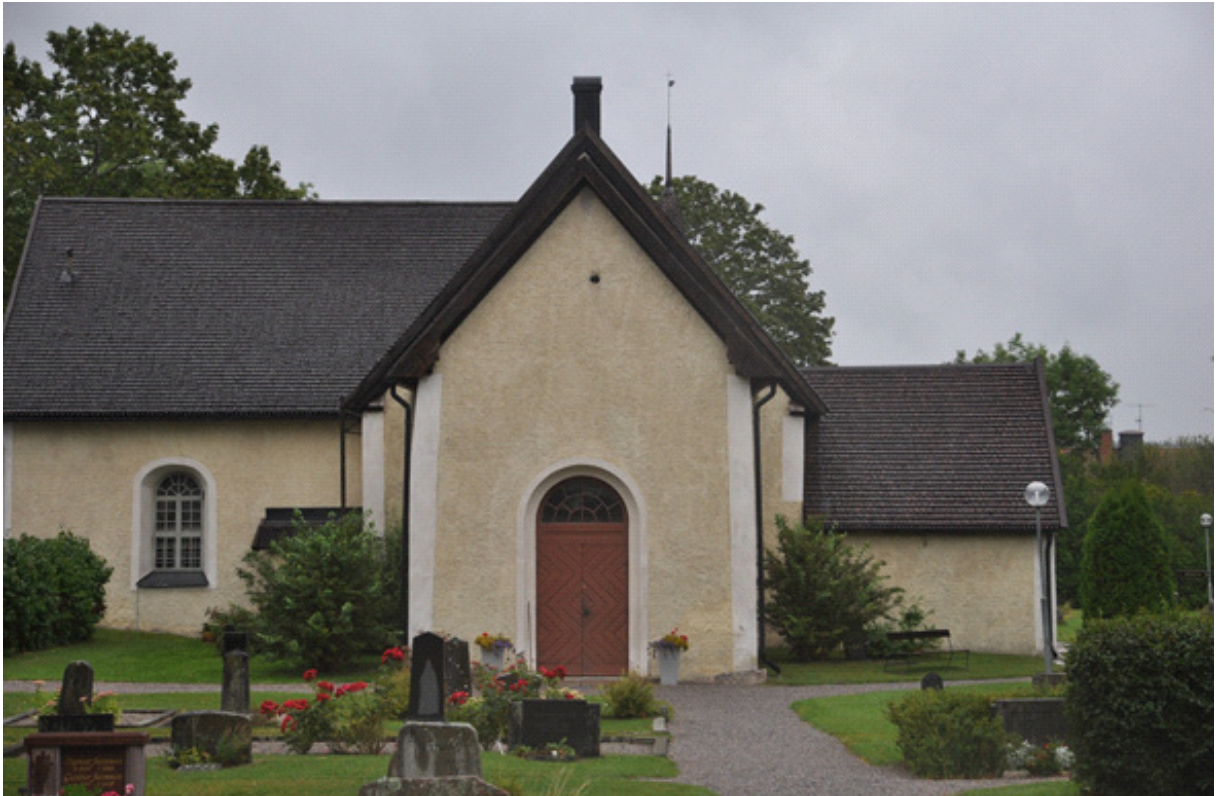
*Om man tittar på tornet från väster, ser man att det smalnar av ganska kraftigt uppåt. Hade man verkligen byggt så om det var tänkt att bli ett högt torn? Finns det inte fler exempel på fler "ofullbordade torn" i Sörmland? Om det är så verkar det hela ännu märkligare. Fotografi: Daniel Eriksson*
