Medeltida taklag i Strängnäs stift  
Uppdragsgivare: Strängnäs stift  
Utförare: Sörmlands museum och Bygg & Hantverk i Karlskoga

## Medeltida taklag i Södermanland Rapport Etapp 2

Nyköping 2018-01-10

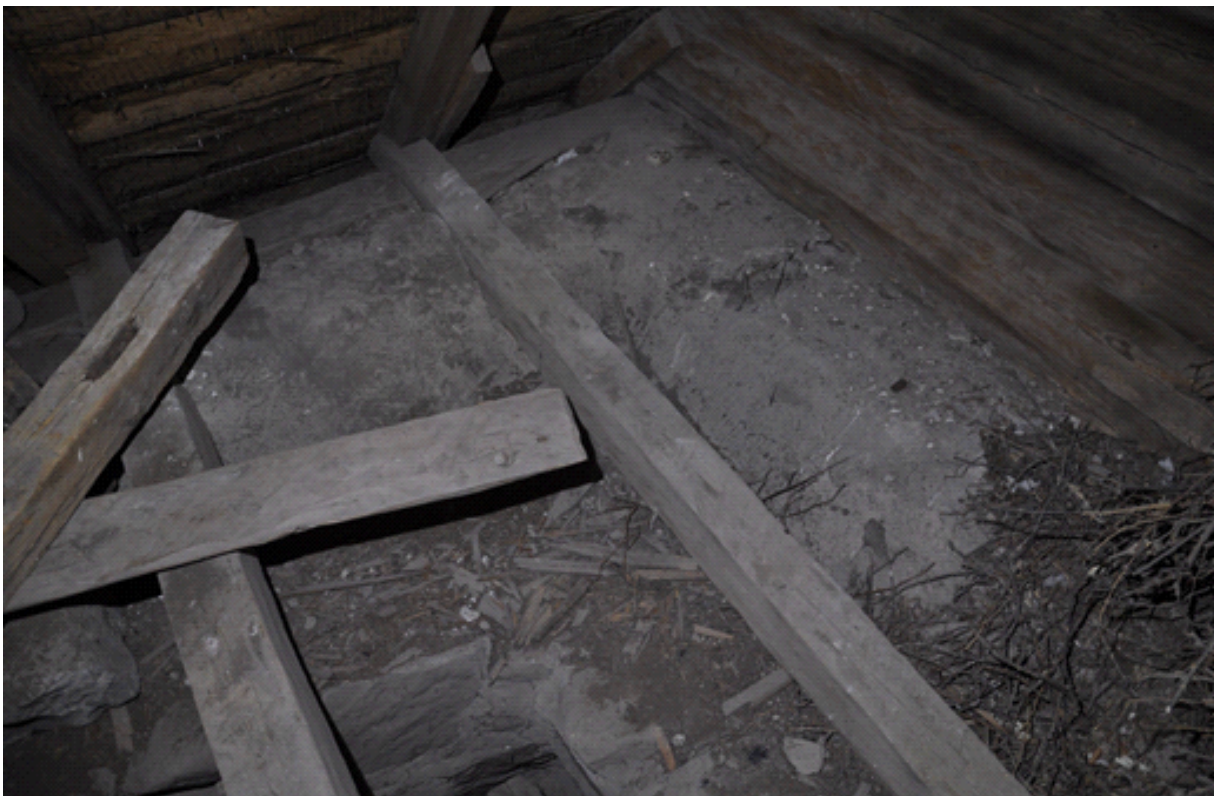
*Det faktum att murkrönet har en avsats, en påmurad smalare del. Skulle visserligen kunna tala för ett ofullbordat torn. Fotografi: Daniel Eriksson*

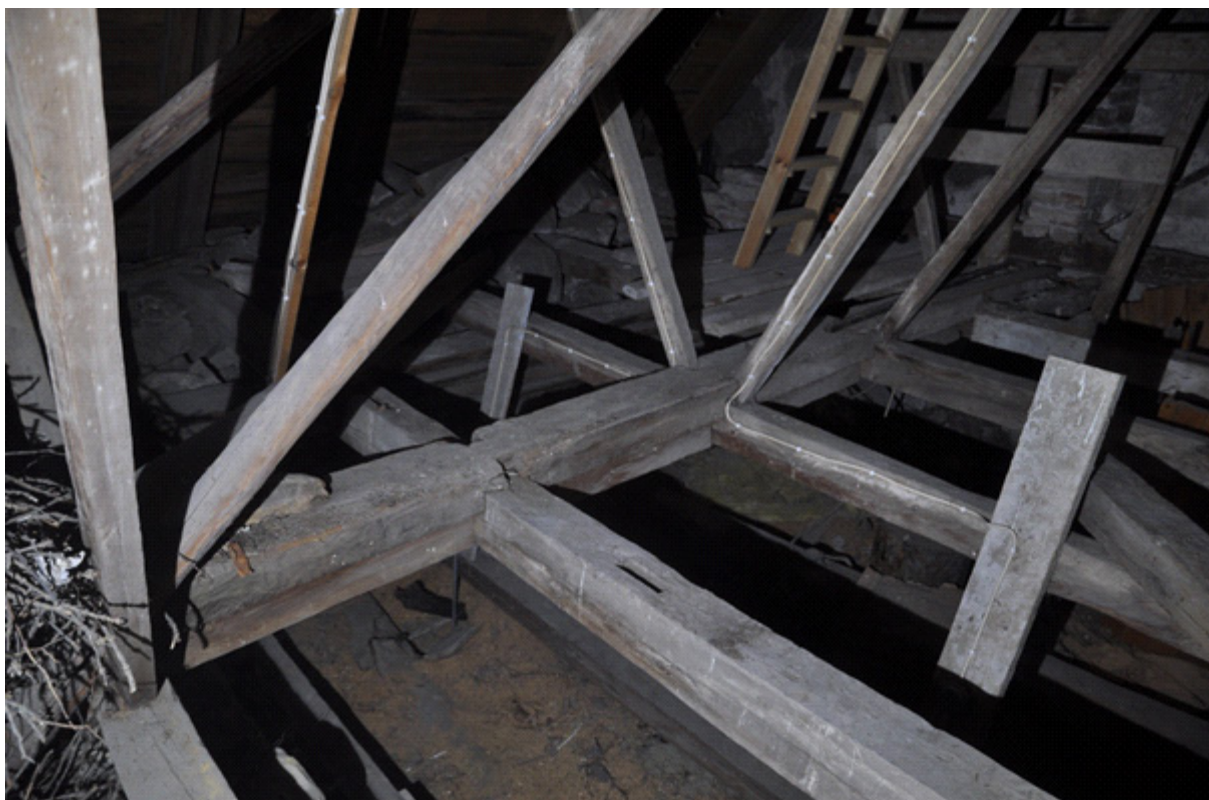
*Takstolarna över tornet har ett par snedställda stödben som ej korsar varandra. Denna konstruktion tror jag brukar räknas till de allra äldsta (kolla upp). Vissa stödben består av helstock medan några är av kluvet virke (halvklovor), vilket inte är helt ovanligt i äldre romanska taklag. Nr 5 är den enda kompletta takstolen, även om ett av stödbenen flyttats något. Fotografi: Daniel Eriksson*

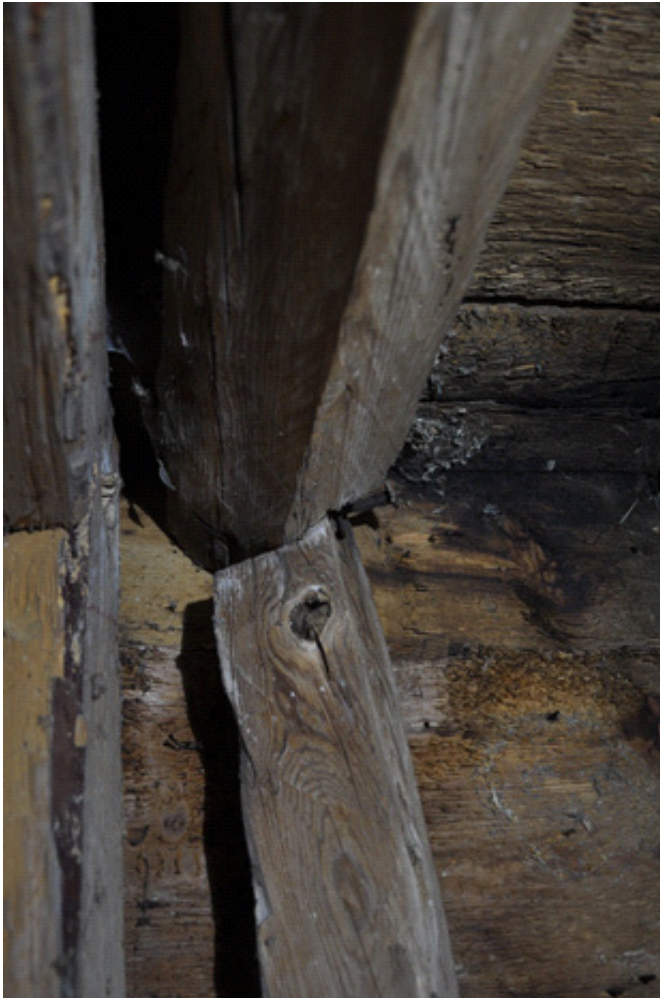
*Båda högbenen i takstol 6 är kraftigt vridna. De är sammanbladade efter att vridningen uppstått. Fotografi: Daniel Eriksson*

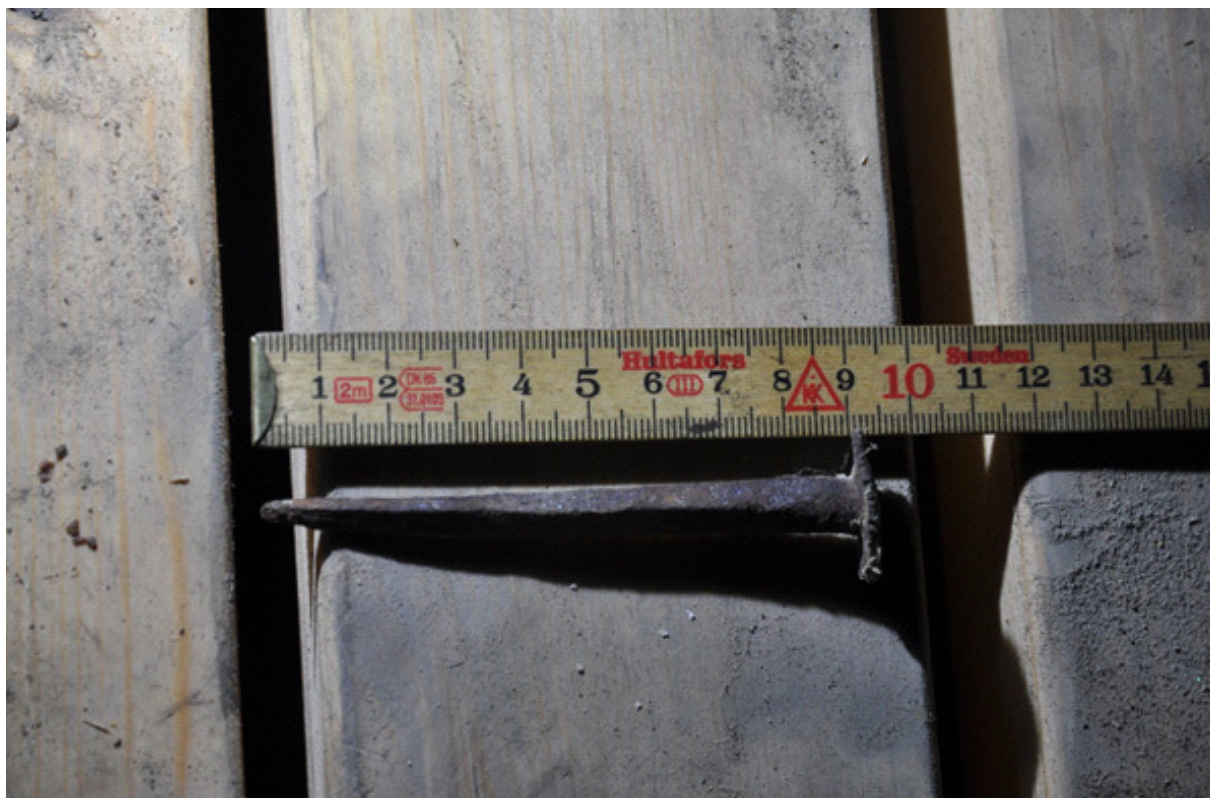
*Den ena spiken sitter löst och går att ta ur. Den har en stor skalle, samt en klinga som närmast under skallen har en rund form. Fotografi: Daniel Eriksson*

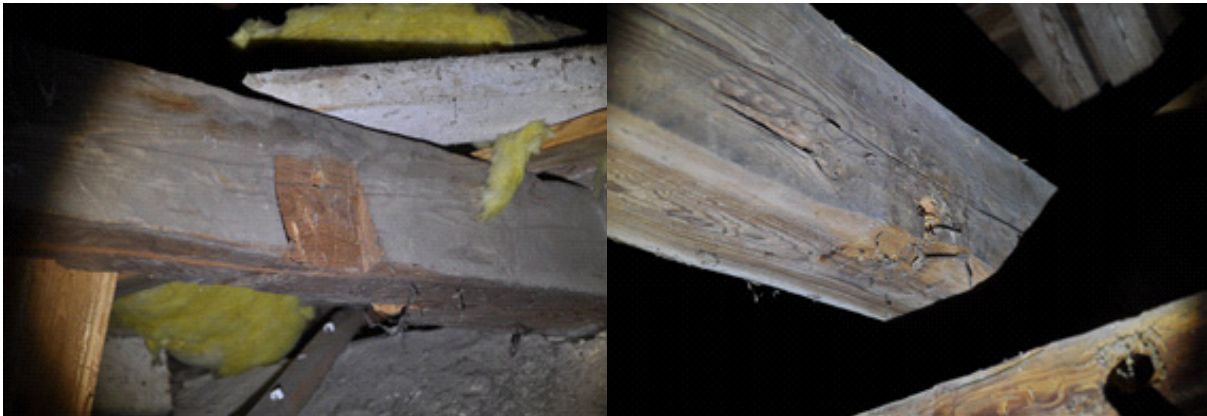
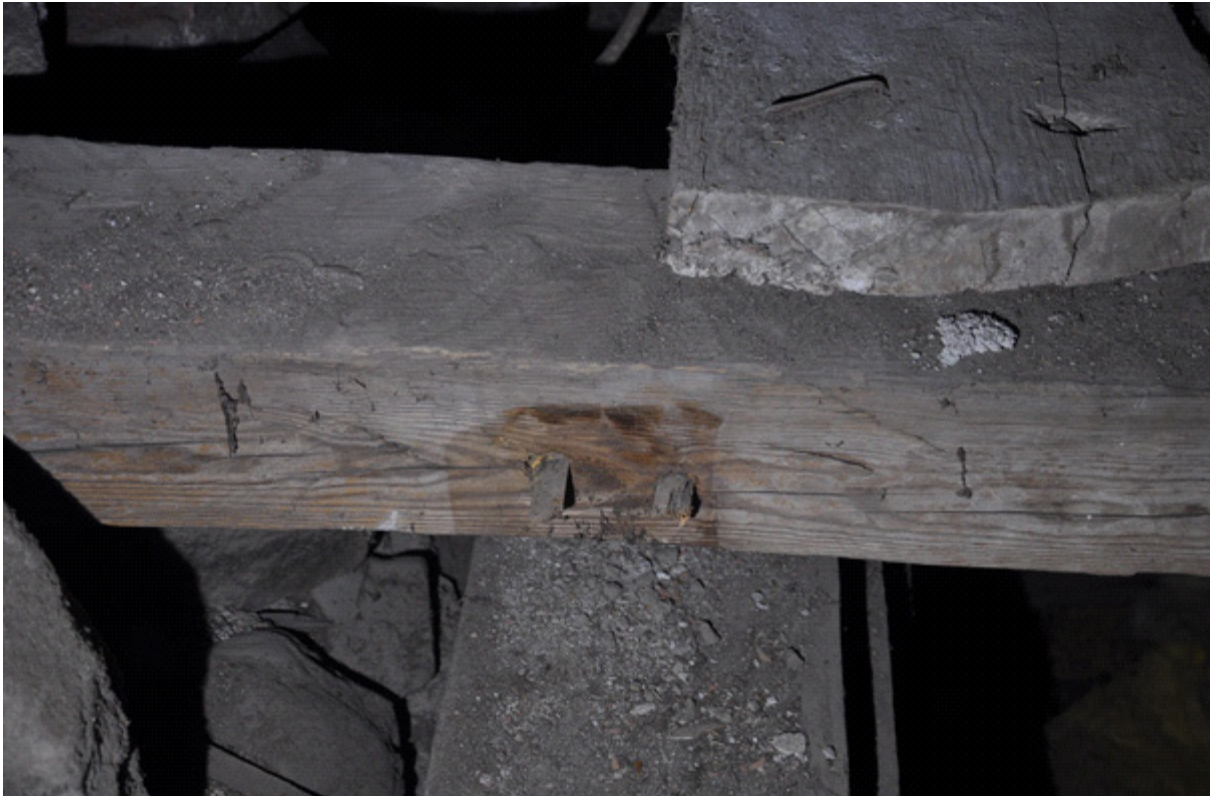
*Bindbjälkarna mäter ca B: 145mm, H: 150mm. De saknar spikhål för platt innertak på undersidan. De saknar vankant, utom möjligen bindbjälke nr 4. Bindbjälke nr 2 och 6 har rektangulära tapphål som syns på bilden. Dess funktion är oklar. Samtliga bindbjälkar finns kvar, men en bit av nr 6 är bortkapad och ligger löst på vinden. Fotografier: Daniel Eriksson*

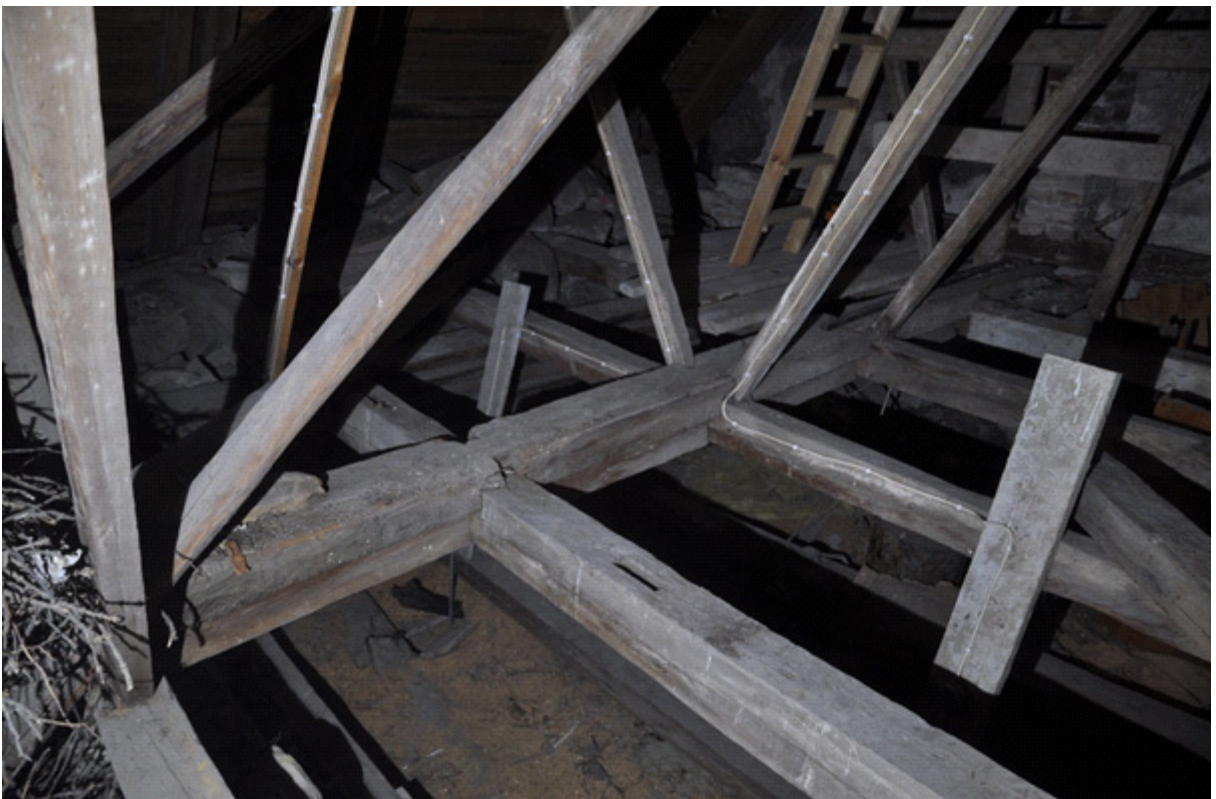
*Bindbjälke 2 och 5 har avtryck/urtag för någon form av stödben som riktat sig ned mot kyrkorummet. Avtrycken befinner sig närmast intill muren i vardera änden på de två bindbjälkarna. Fotografi: Daniel Eriksson*

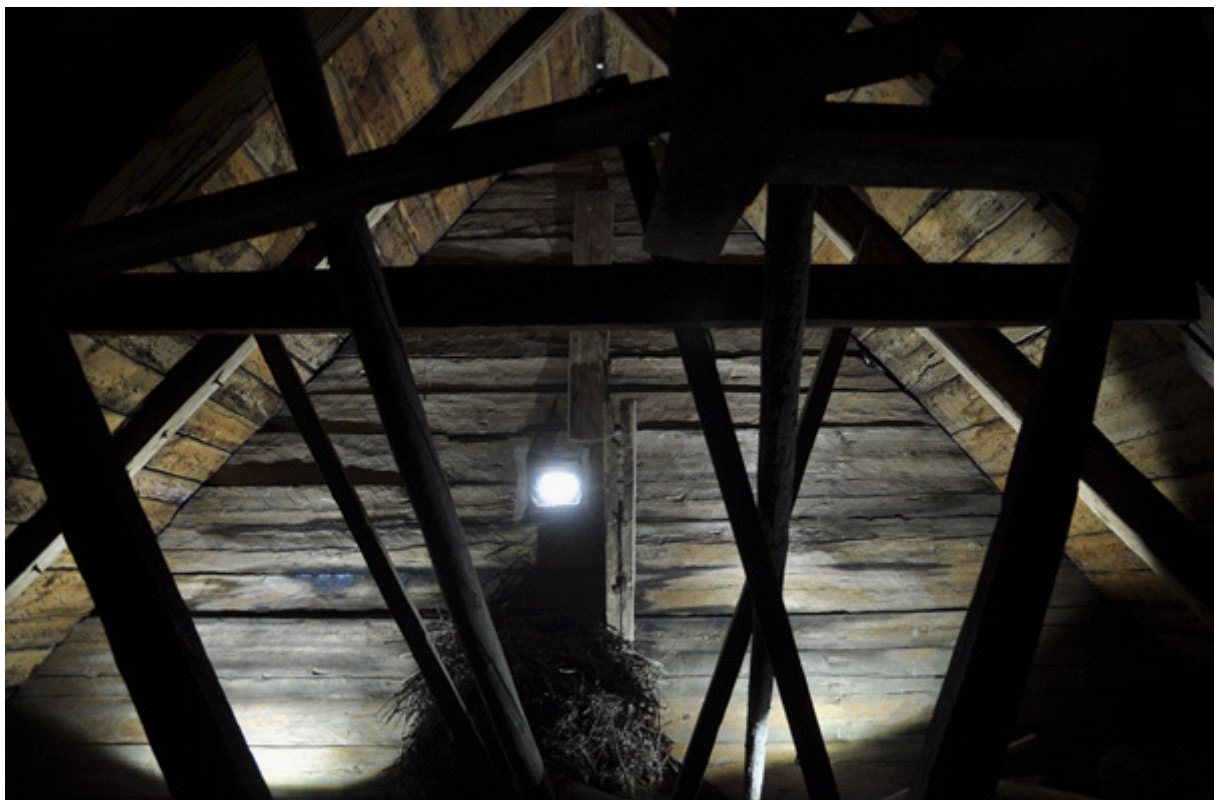
*Västra gaveln består av ett timrat röste. Röset består av 19 varv sprätthugget och skarpkantigt timmer, med en genomsnittlig stockhöjd på 197mm. Där finns en ljusöppning, något förskjuten i sidled för att ge plats åt det bågknä i ek, som stabiliserar röset. Ljusöppningen täcks av ett nät som försvårar undersökningen. Om nätet demonteras kanske man kan avgöra om öppningen gjorts i samband med timringen, eller huggits upp i efterhand.*

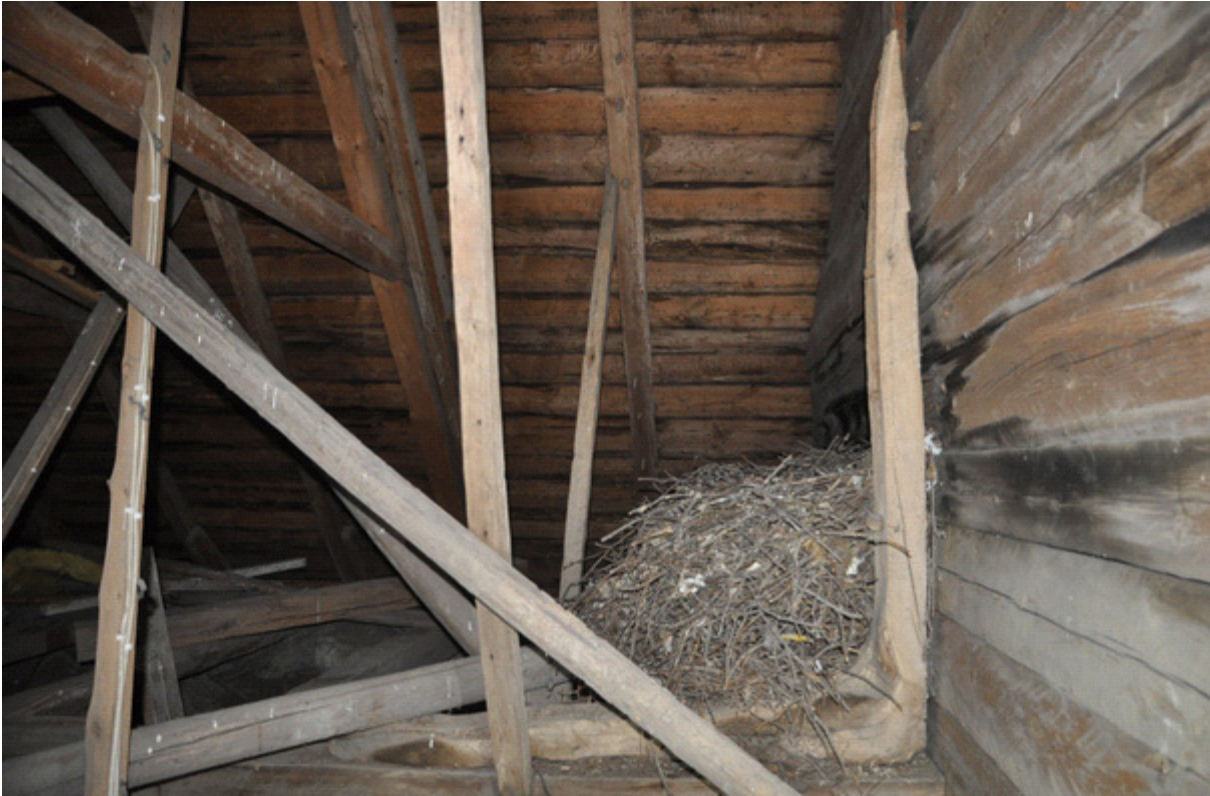
*Vankant tycks finnas på andra stockens södra ände. Kan vara svåråtkomligt för dendroborrning p.g.a. taket. Fotografi: Daniel Eriksson*

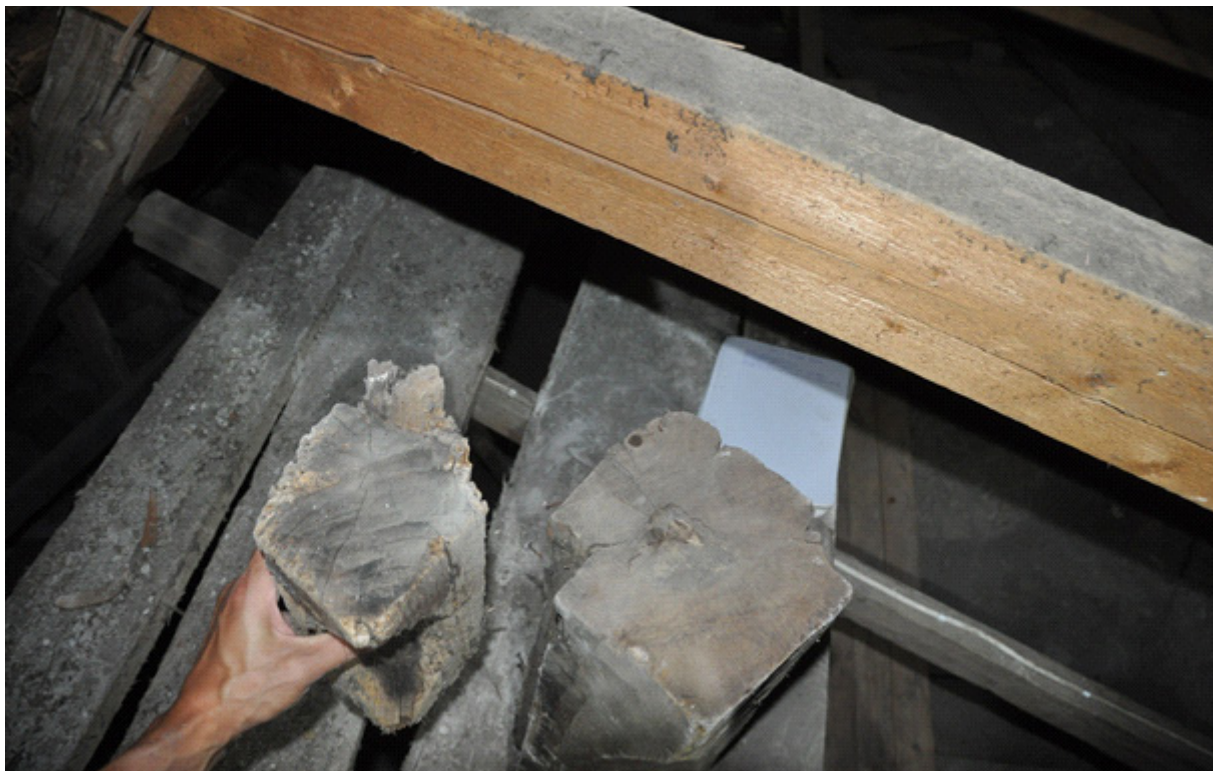
*På södra muren finns ett lösfynd i form av en bit av ennockå. Jämfört mednockåsen i långhuset (överst i bild) är den utförd i en mindre dimension och en mindre radie på decorationen. Med stor sannolikhet har det funnits även ennockå i "tornet". Det mest troliga är nog attnockåsen demonterats och att högbenen sedan sammanfogats med varandra. Det kan också vara så att högbenen ursprungligen varit sammanfogade ochnockåsen varit nedfälld över takstolarna. Fotografi: Daniel Eriksson*

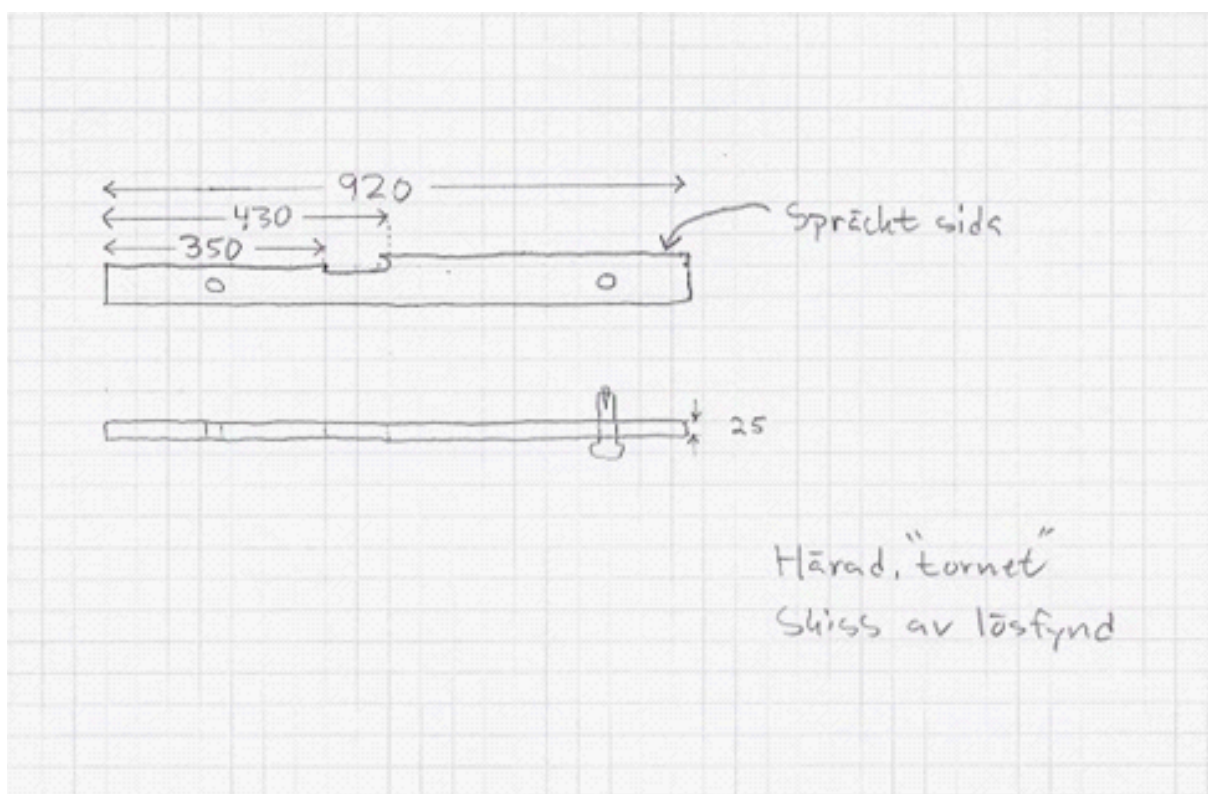
På muren intill röset finns en liten brädbit som är sprätthuggen. Kanten närmast i bild är spräckt, så ursprungligen har den varit bredare. Den övre kanten samt dess ändar verkar vara ursprungliga. I mitten finns ett ovalt hål. I vardera änden finns borrhål, varav det ena fortfarande har en fint täljd spikskalledympling med en kil i baksidan. Man skulle kunna leta efter borrhål i exempelvis högben eller bindbjälkar, för att se om brädan kan ha suttit där.

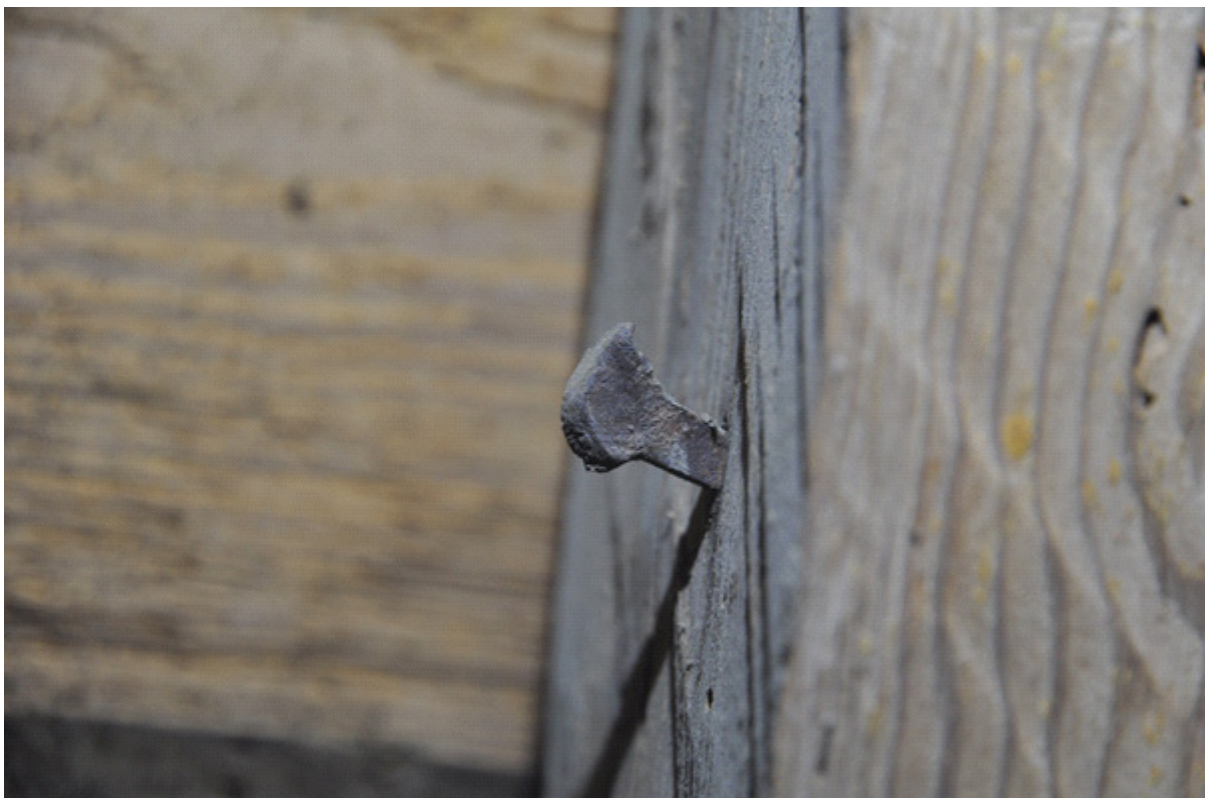
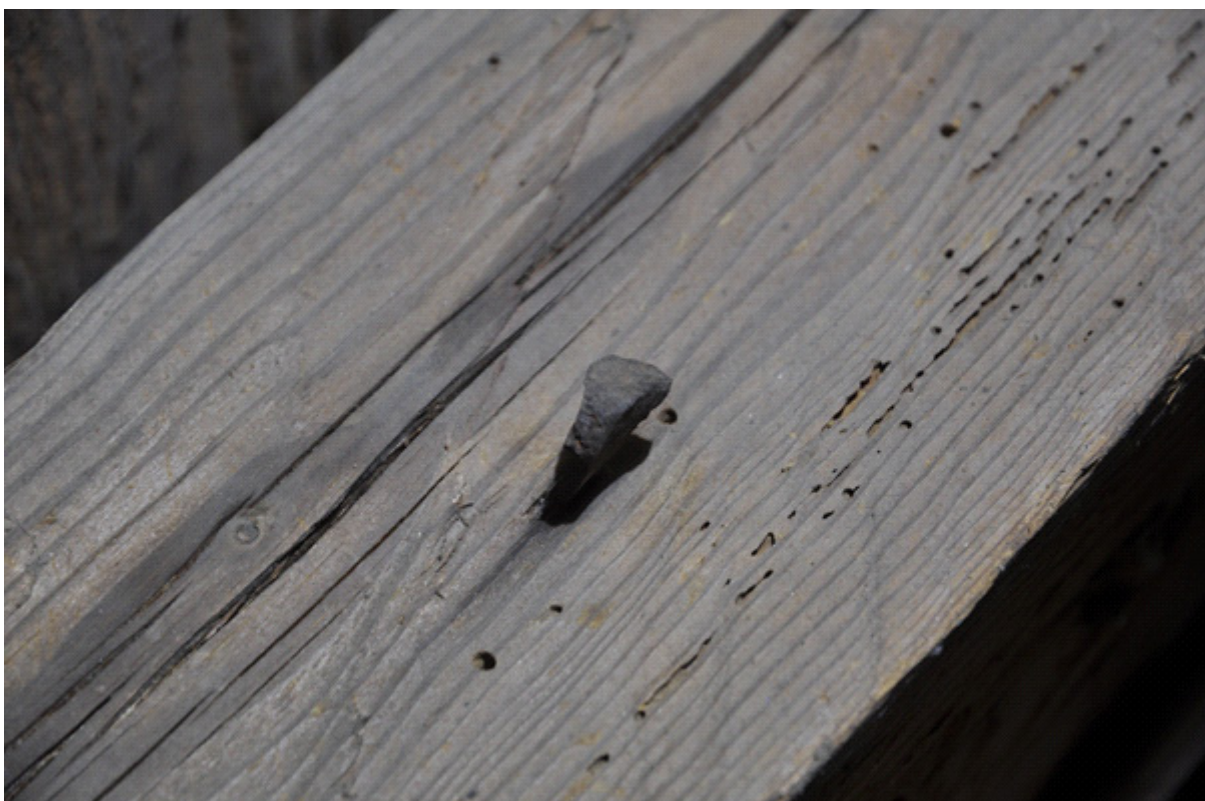
*På norra högbenet i takstol 2 sitter en spik som har mycket speciell form. En likande typ av spik finns i ganska stort antal i taklaget på Knista kyrka, Örebro län, dendrodaterad till ca 1123. Om de inte har tillkommit i samband med resningen av taklaget så är det ändå möjligt att de spikats dit under den romanska tiden. Fotografier: Daniel Eriksson*

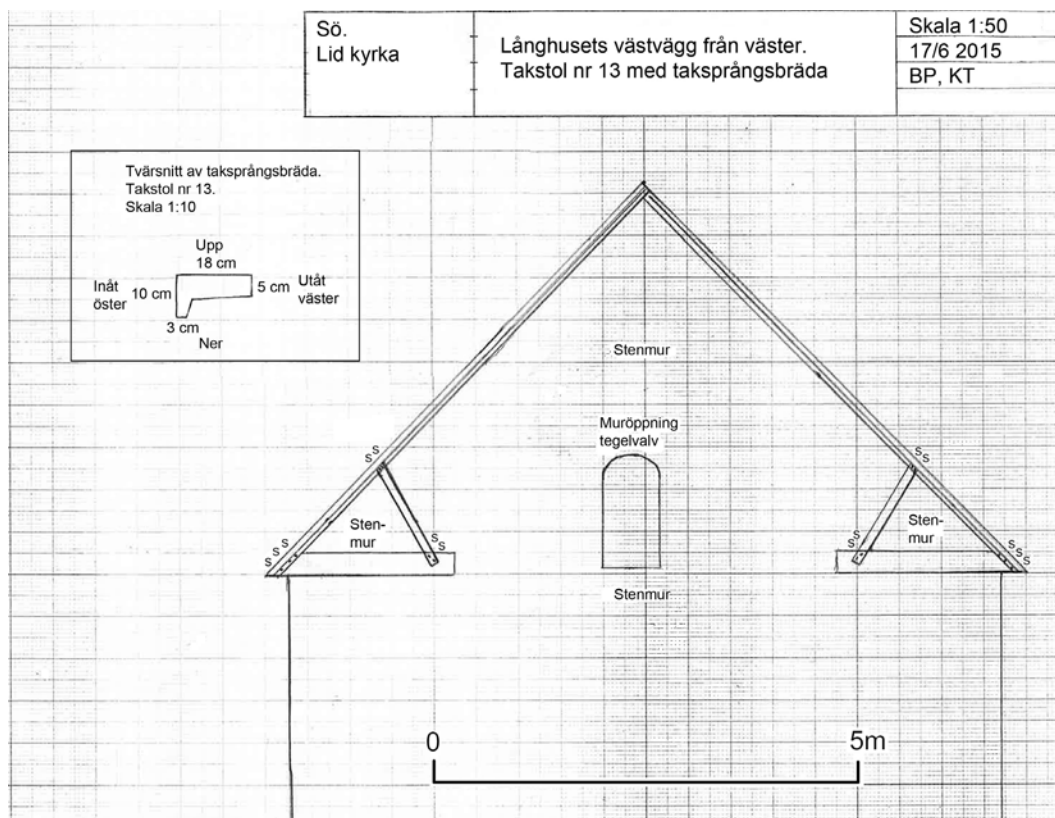
Uppmätning av takstol nr 13 i långhuset. Skalangivelserna till 1:50 i ritningshuvudet, gäller originalritningen. Bilden är förminskad, se därför skalstocken.

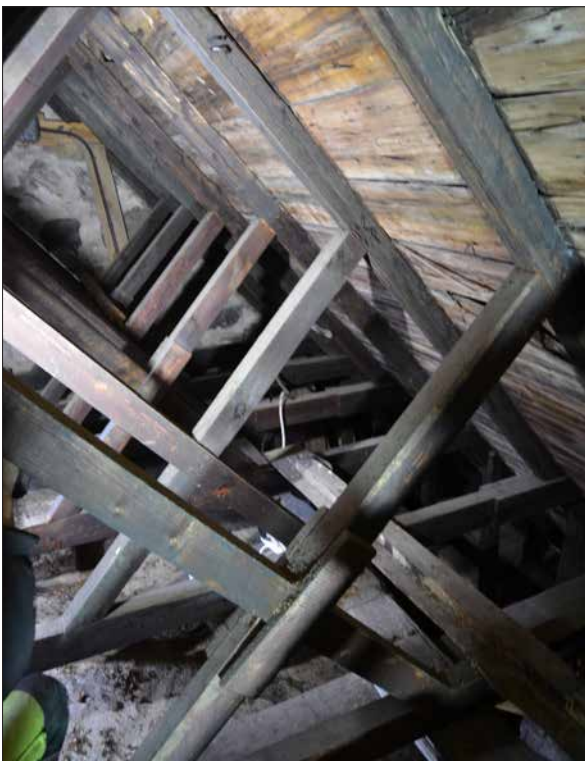
*Takstolarna över långhuset är renoverade år 1953. Takstolarna har dock en romansk utformning (SLM D2015-1437). Fotograf Eva Wockatz.*

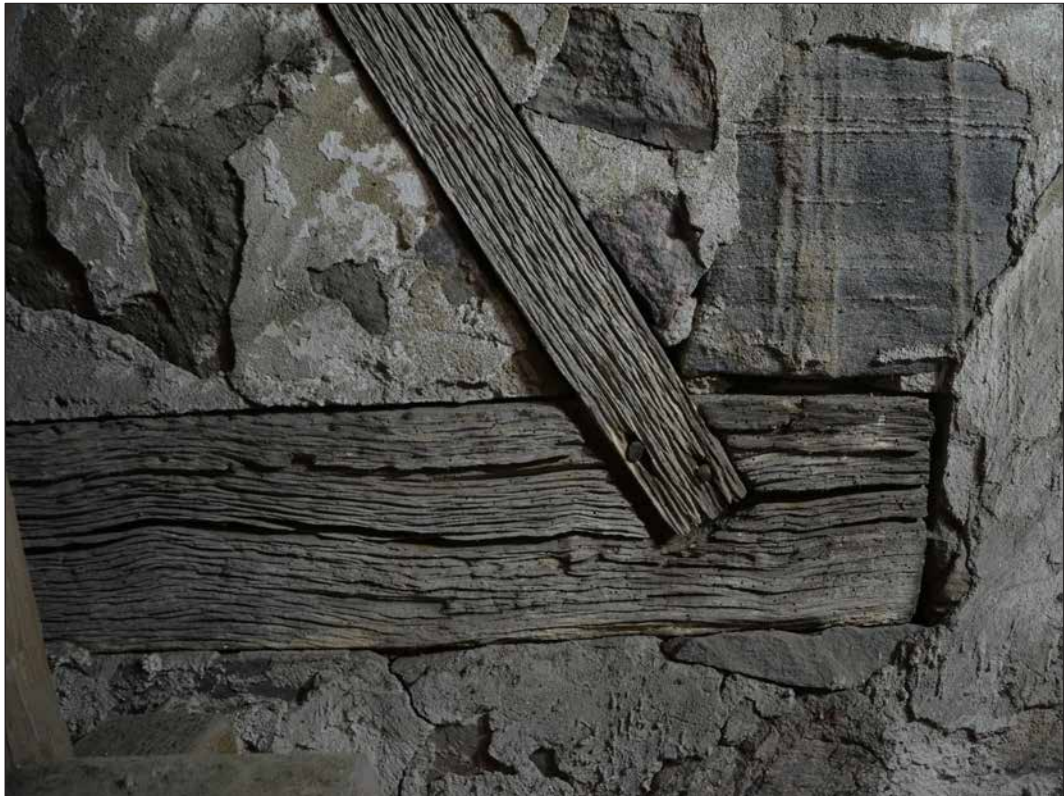
*Långhusets västra gavelröste som före 1600-talets tillbyggnad mot väster var synligt. I gavelröset finns en inmurad takstol som bör vara 1200-tal. Takstolsvirket är väderbitet och stödbenen är spikade med smidd spik. (SLM D2015-1440).*

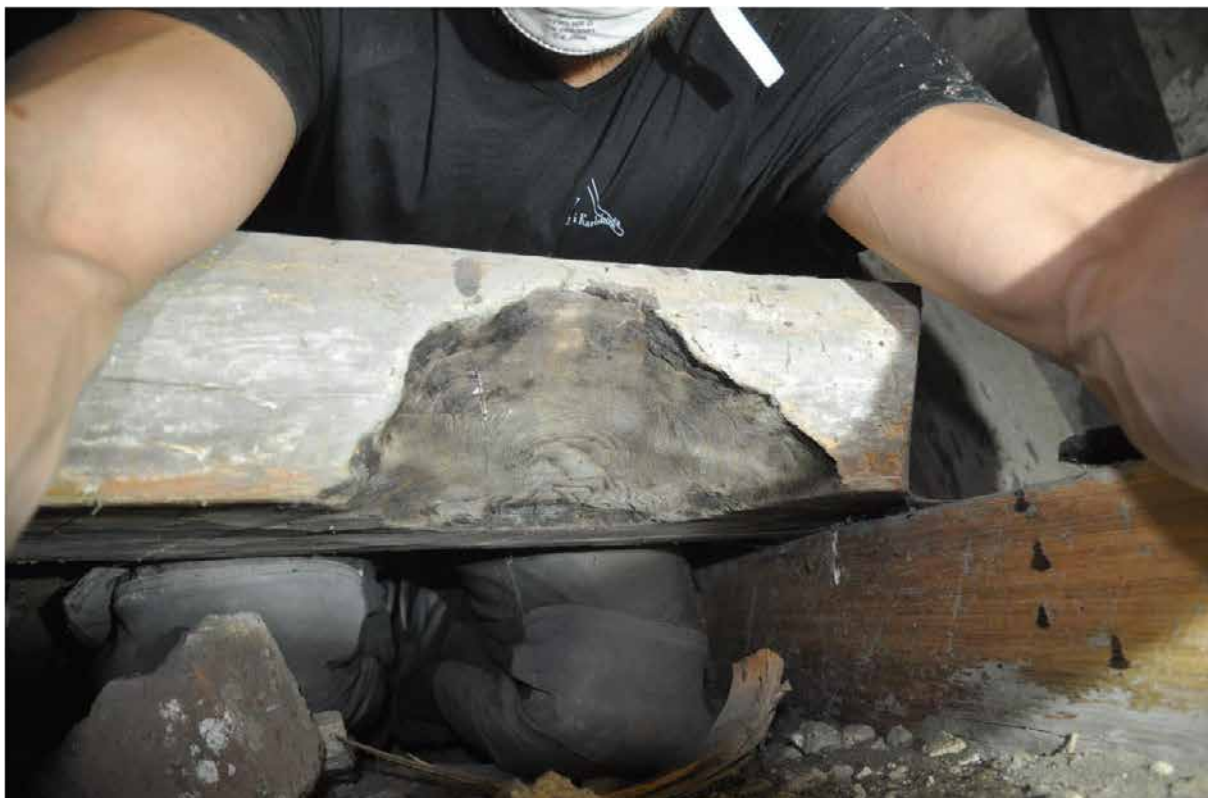
Bindbjälken som suttit intill östra muren har en begränsad men kraftig brandskada. Brandskadans placering stämmer överens med....

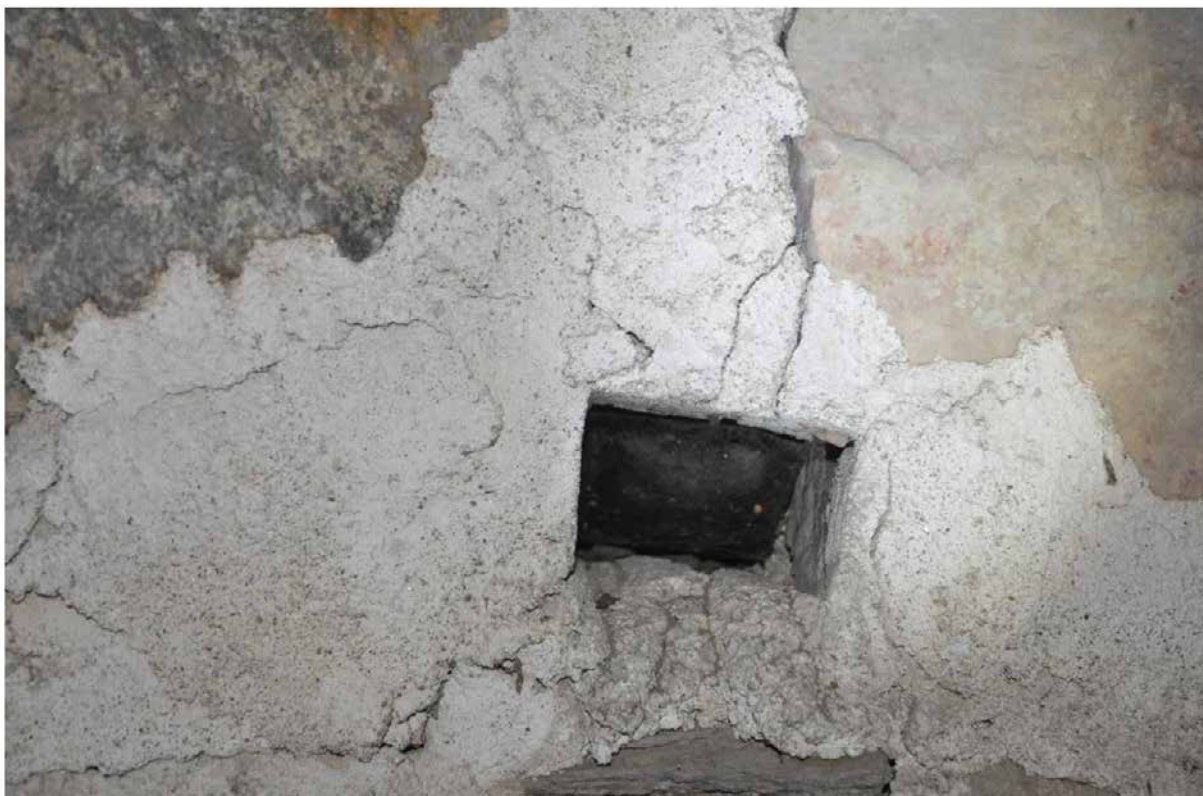
*...placeringen för tvärbjälken i östra murens norra del, som också är brandskadad. Inga andra brandskador syns i taklaget för övrigt. Fotografi: Daniel Eriksson*

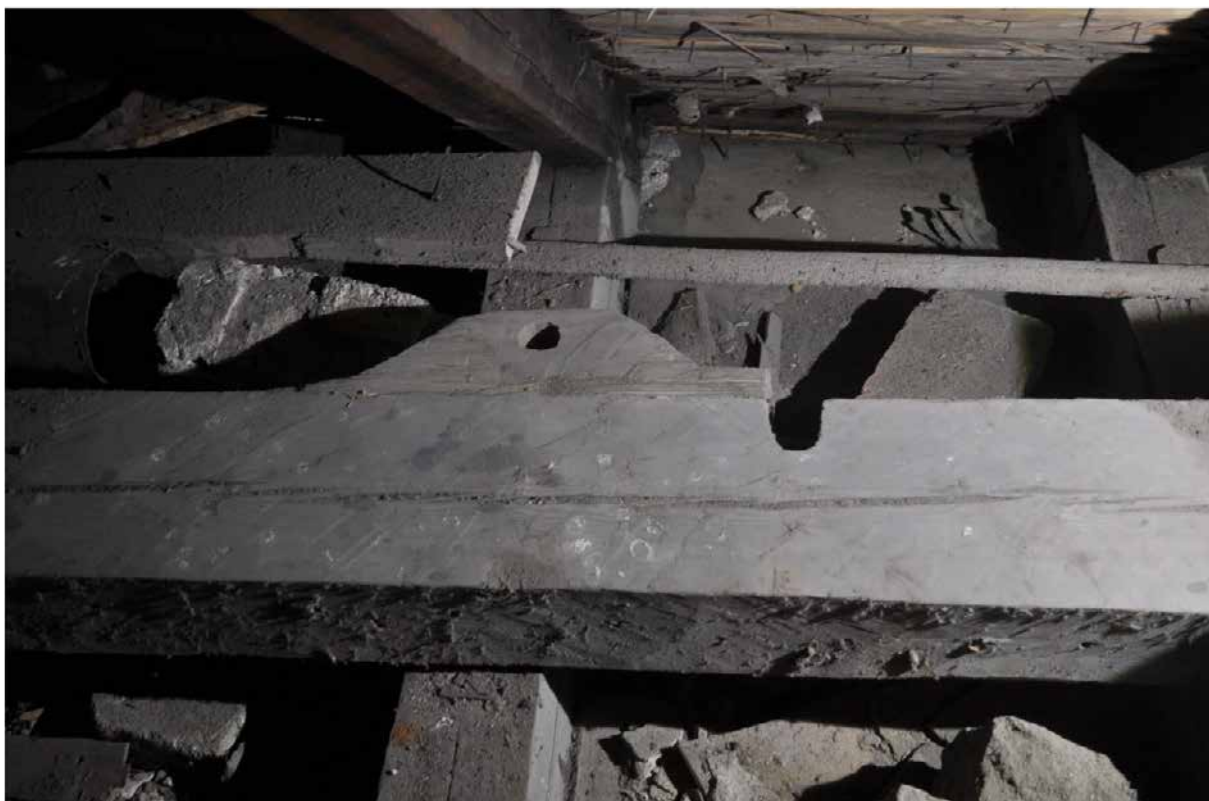
*På den östra bindbjälkens ovansida finns urtag som troligen har att göra med upphängning av något. Det skulle kunna vara frågan om en klockupphängning, men med tanke på "lagerbocken" till vänster om urtaget har det troligen varit något man hissat upp och ner. Hålet i "lagerbocken" är ej genomgående. I hålets botten finns något mjukt och spänstigt nertryckt, kanske för att ta upp det axiella spelet i den axel som troligen suttit där. Vi har kunnat mäta oss fram till att placeringen för dessa detaljer i kyrkorummet befunnit sig alldeles intill öppning mot koret, ganska nära långhusets mittaxel, men något förskjutet norrut. Det är alltså mycket nära det brandskadade partiet. Kan det ha funnits en ljuskrona hängandes där? Hissanordningen kan ha varit för att släppa ned ljuskronan för att tända den, sedan har man hissat upp den igen. Kanske hissade man den vid något tillfälle för högt, och en brand uppstod, eller att ljusen blev övertända. Fotografi: Daniel Eriksson*

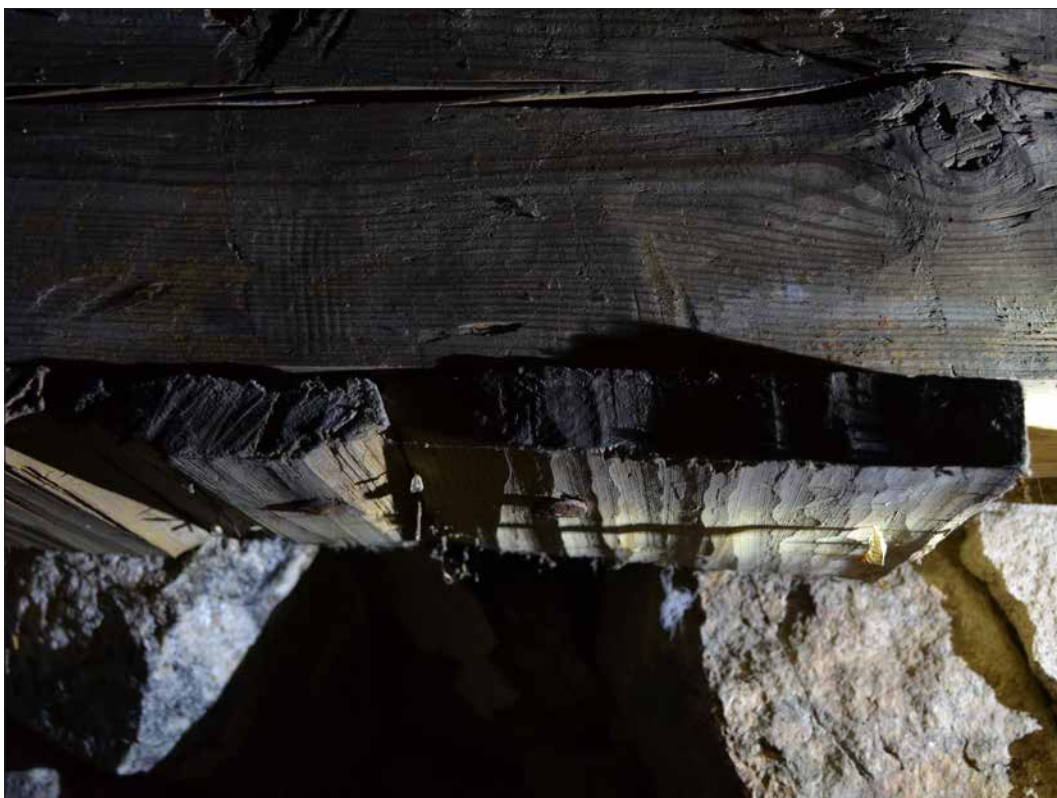
*På takstolen längst i väster är större delen av bindbjälken kvar och på dess undersida finns det fortfarande kvar små rester av ett äldre platt innertak. Takbrädornas synliga yta är bearbetad med skave (SLM D2015-1447).*

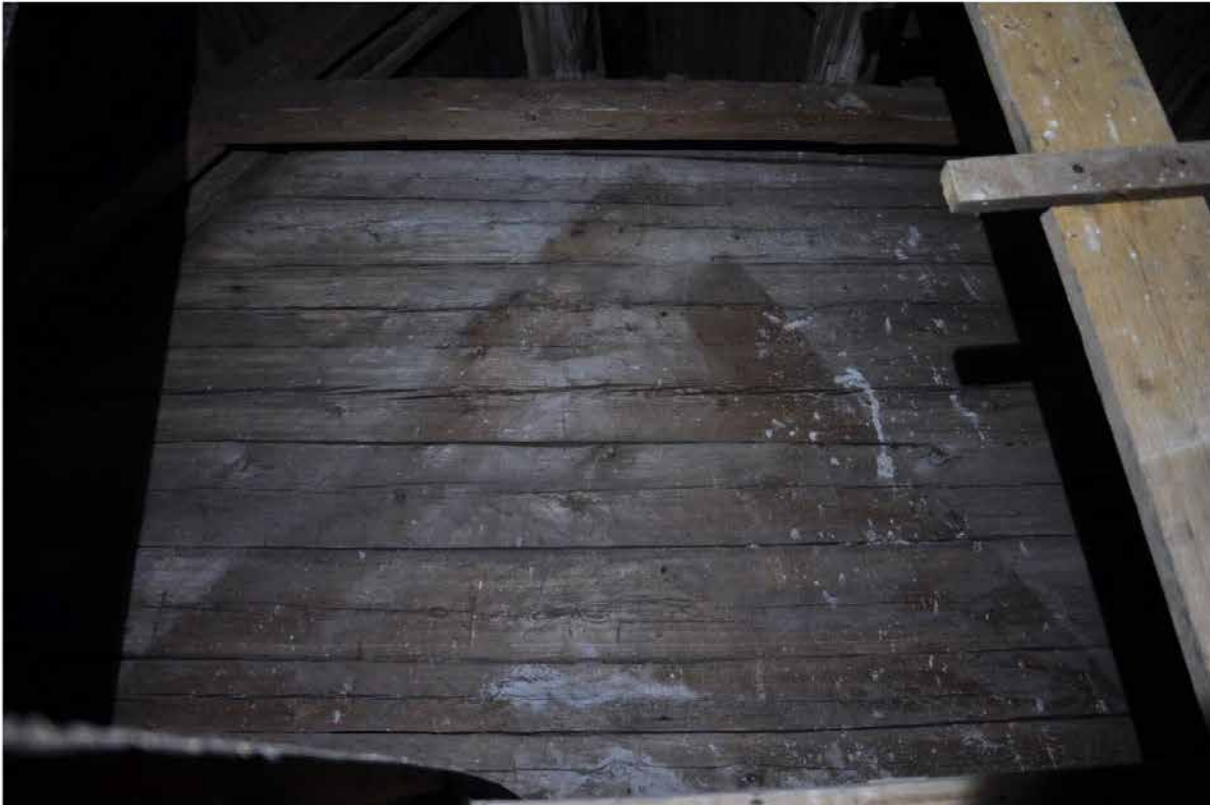
*Det timrade röstet fotat från öster. Kyrkan eldhärjades svårt och därmed är inte röstet ursprungligt. Däremot är det än dock medeltida eftersom kyrkan breddades till en salskyrka under senare medeltid.*

*Under röstet finns en brandskadad stock från det ursprungliga röstet. Den är av ek och är sprätthuggen.*

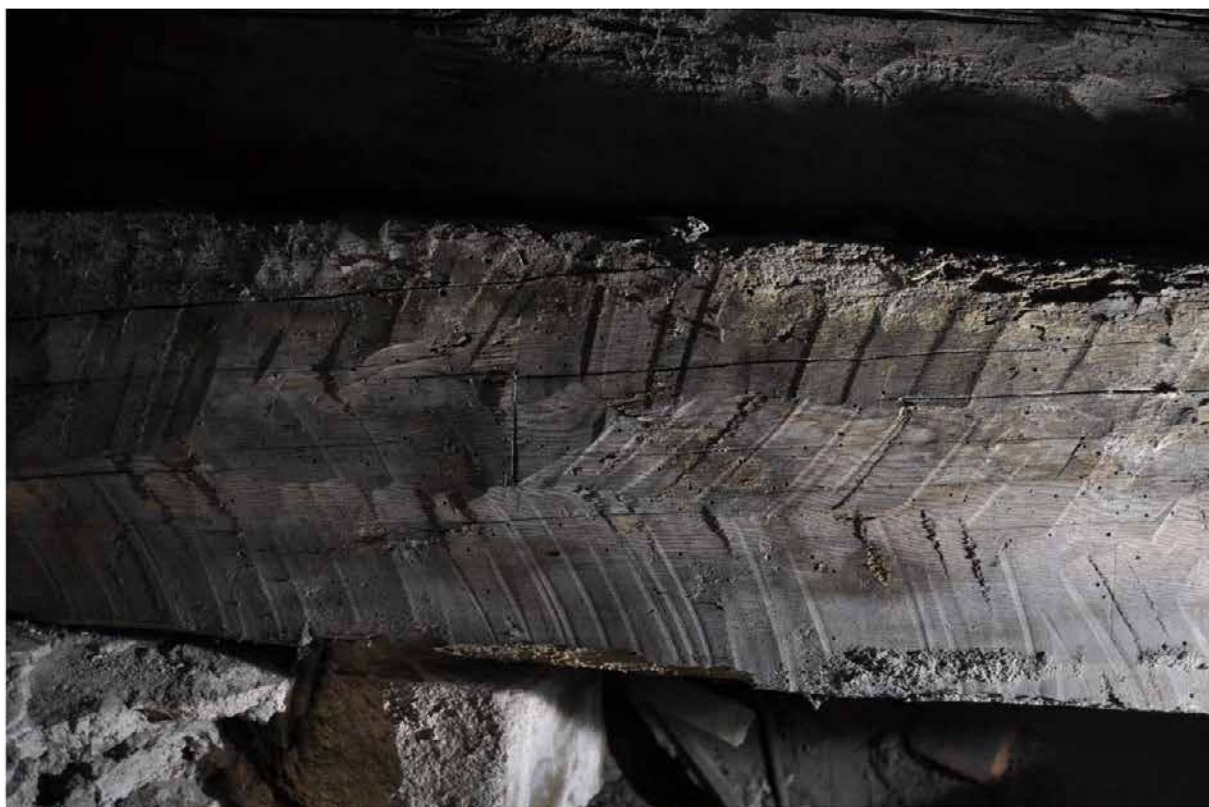
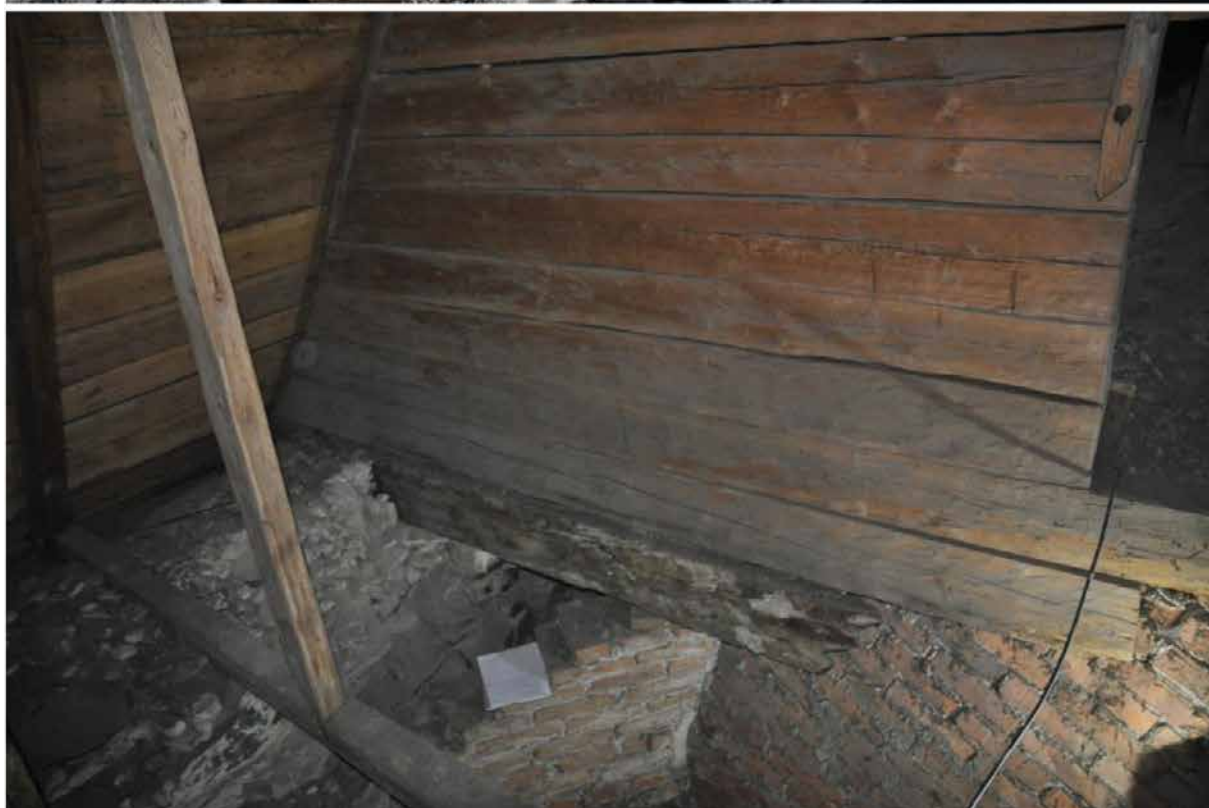
*Under röstet på norra sidan finns en brandskadad stock som troligen hör till det ursprungliga röstet. Det är en ek och är sprätthuggen med en ganska stor yxa, minst 150mm eggängd. Dimensionen är B:310mm, H:300mm. Fotografi: Daniel Eriksson*
