Medeltida taklag i Strängnäs stift  
Uppdragsgivare: Strängnäs stift  
Utförare: Sörmlands museum och Bygg & Hantverk i Karlskoga

## Medeltida taklag i Södermanland Rapport Etapp 2

Nyköping 2018-01-10

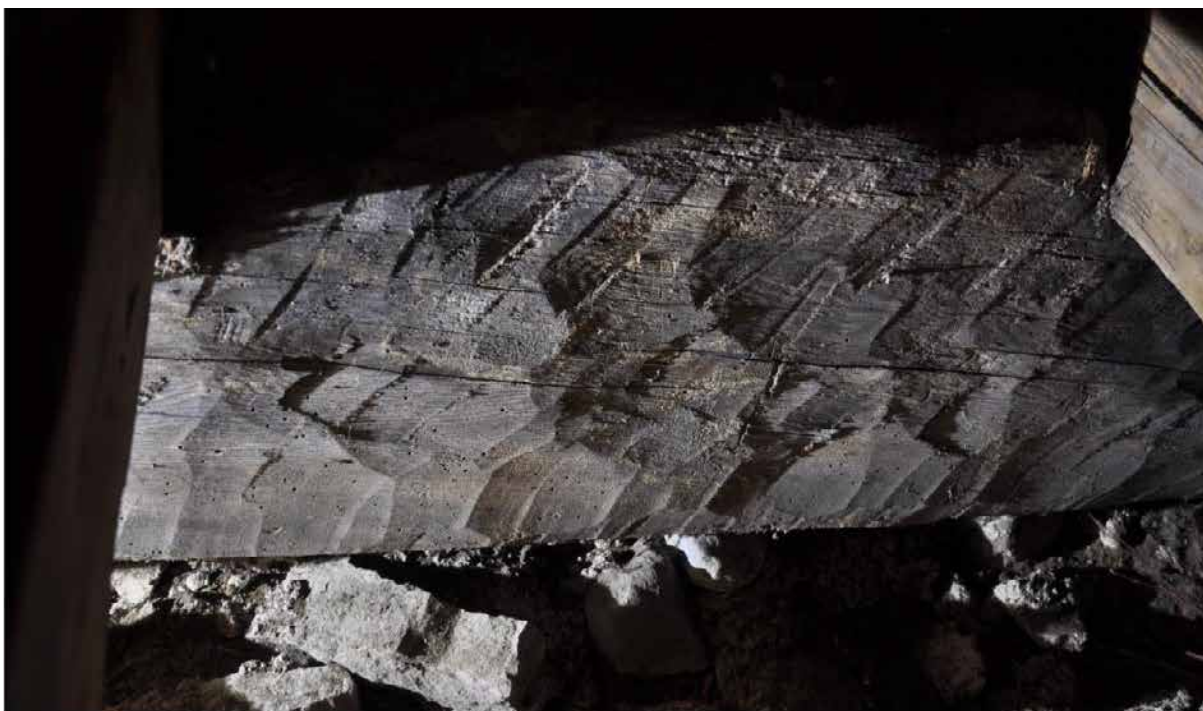
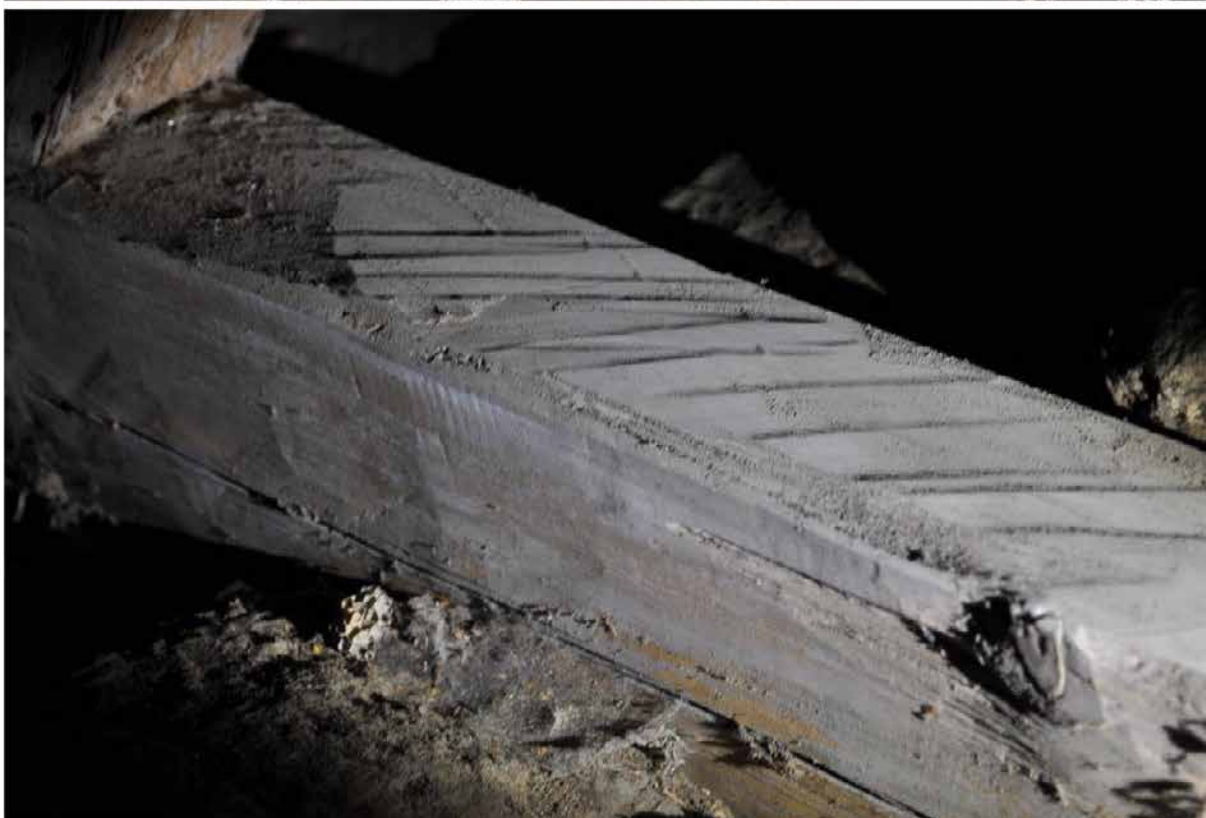
*Taklaget bör vara uppfört efter branden som troligen drabbade kyrkan någon gång under mitten/andra hälften av medeltiden. Dock finns både södra (övre bilden) och norra remstycket bevarat, men brandskadat. De är sprätthuggna. Några av bindbjälkarna är bearbetade med skave. Ovansidan av bindbjälken på nedre bilden har en bearbetning som liknar sprätthuggning, men har nog mer uppstått av en slump. Större delen av taklaget är ej sprätthugget. Frågan är varför de är skavda? Har kyrkan haft ett öppet taklag efter branden? Det känns som ganska långt fram i tiden för ett öppet taklag. Stämmer historiken? Fotografier: Daniel Eriksson*

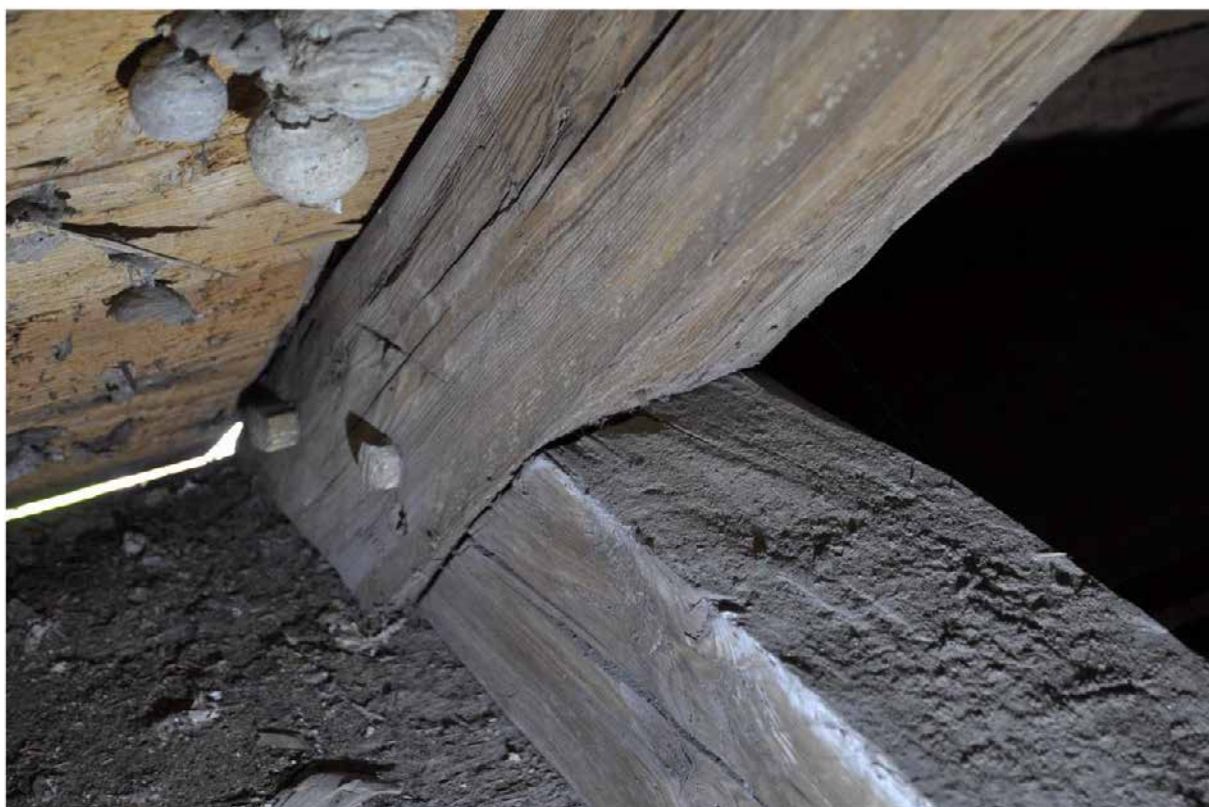
*Knutpunkterna mellan högben och bindbjälkar är utförda som bladningar halvt-i-halvt.*

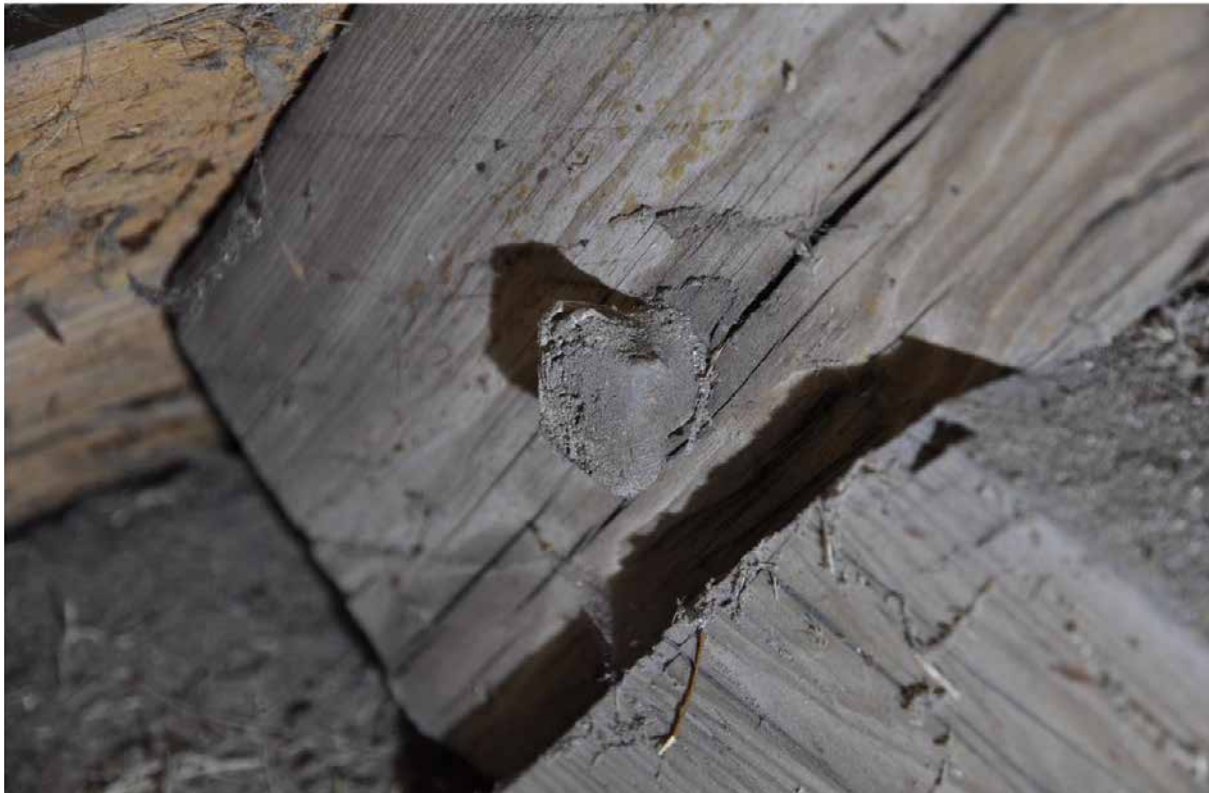
*Ibland med spikskalleformad dympling.*

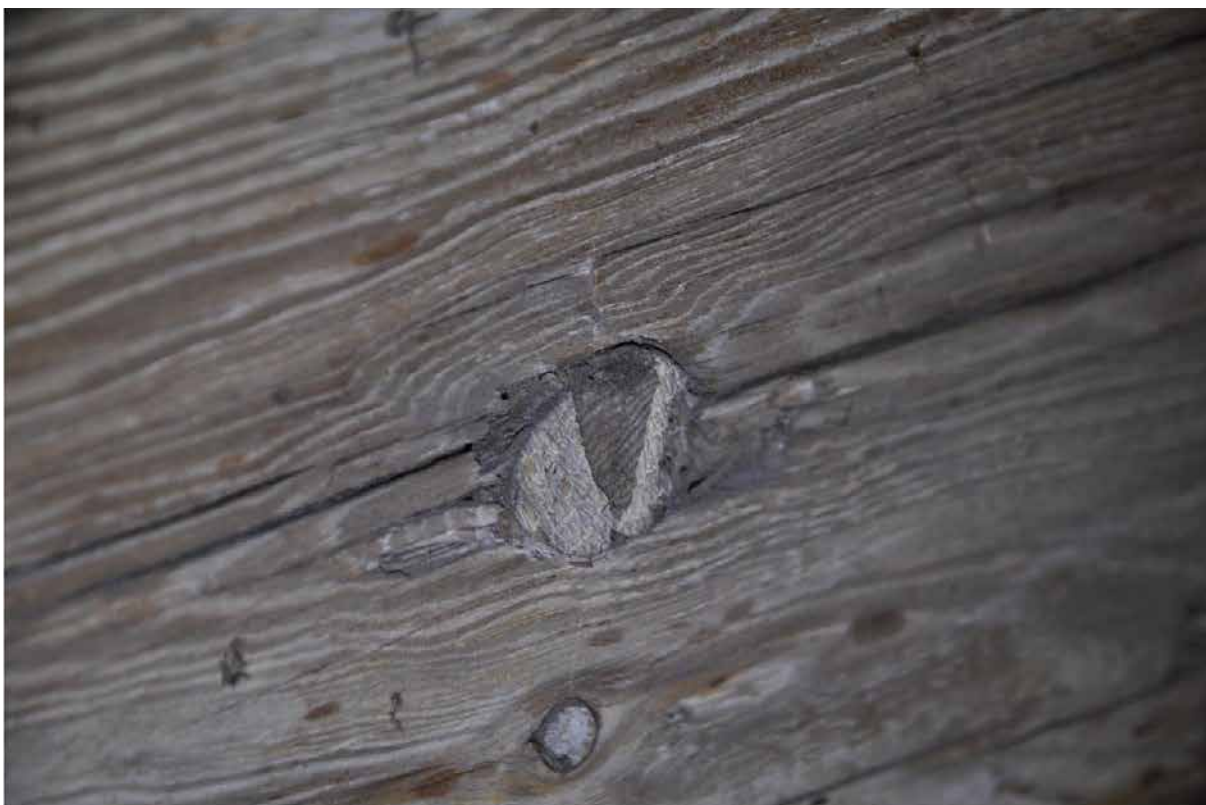
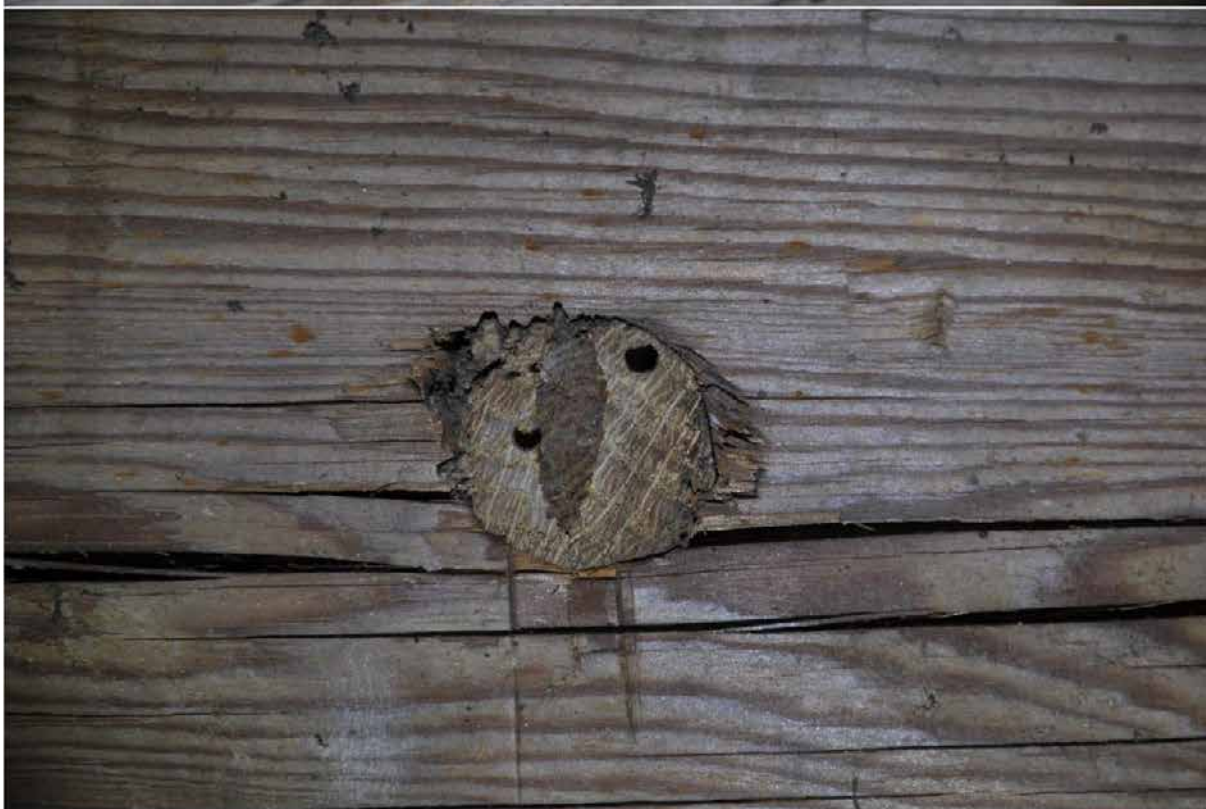
*Dymplingarna är av ek men tycks vara kilade med furukilar. Fotografier: Daniel Eriksson*

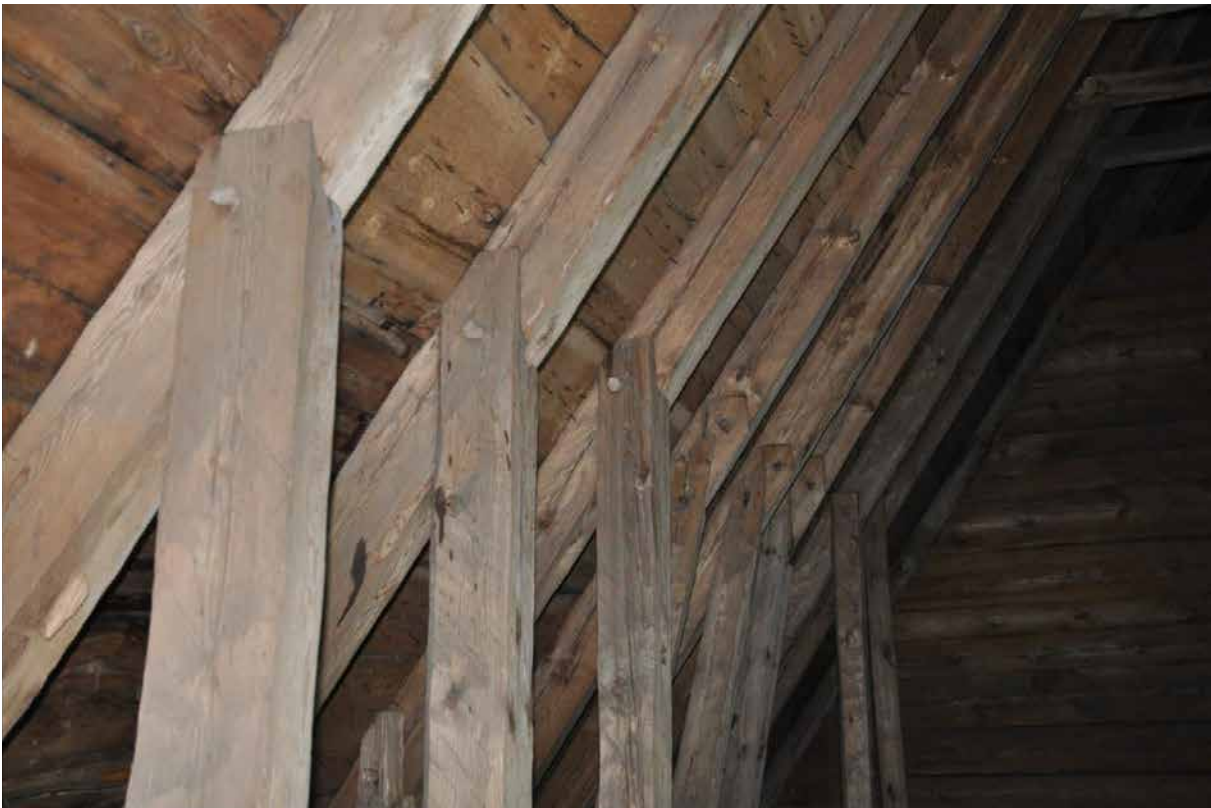
Stödbenen sitter upptill i husade knutar med horisontellt avslut som delvis bryter igenom högbenets övre/yttre kant. Längst bort i bild är stödbenen omflyttade p.g.a. valvslagningen. Hela taklaget består av heltimmer, d.v.s. det finns inga kluvna ämnen.

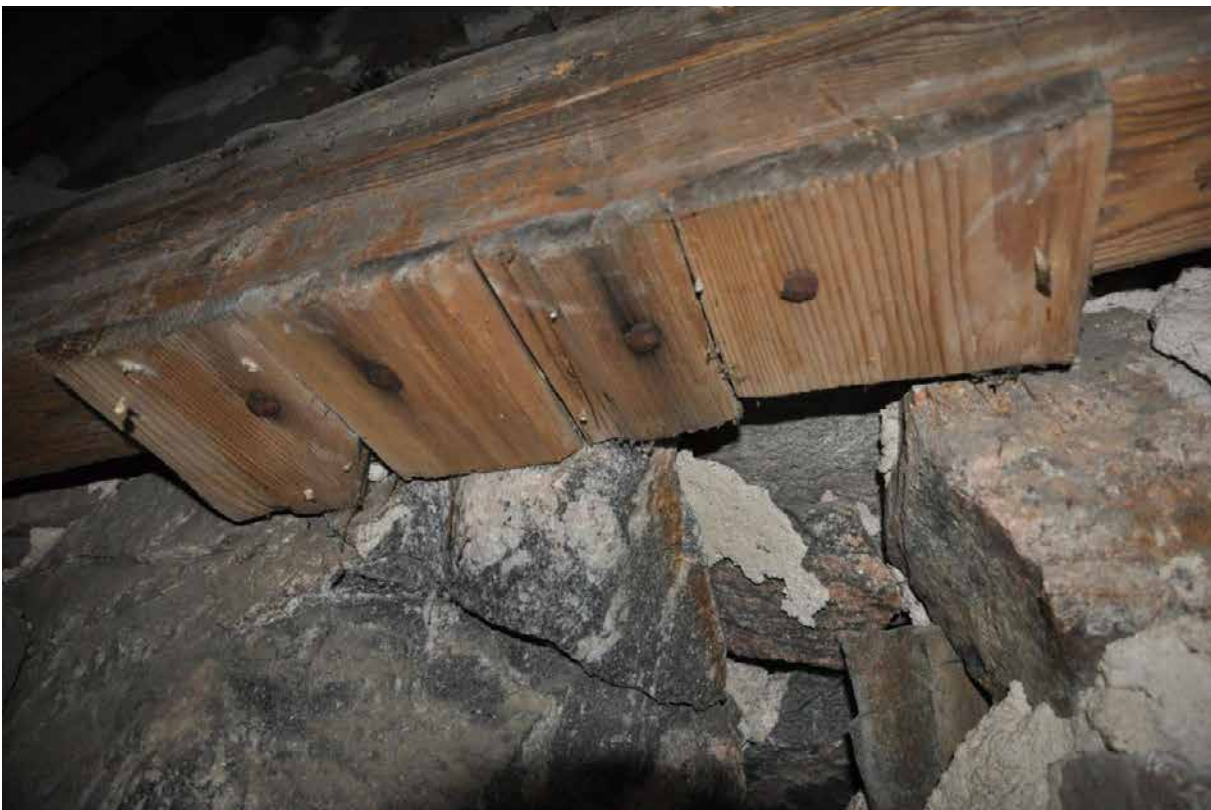
Västra bindbjälken är ej kapad för valven. Där finns rester av ett platt innertak som sitter med kärnsidan ned. De stöter bara mot varann sidledes, utan spont eller fasning. Fotografier: Daniel Eriksson

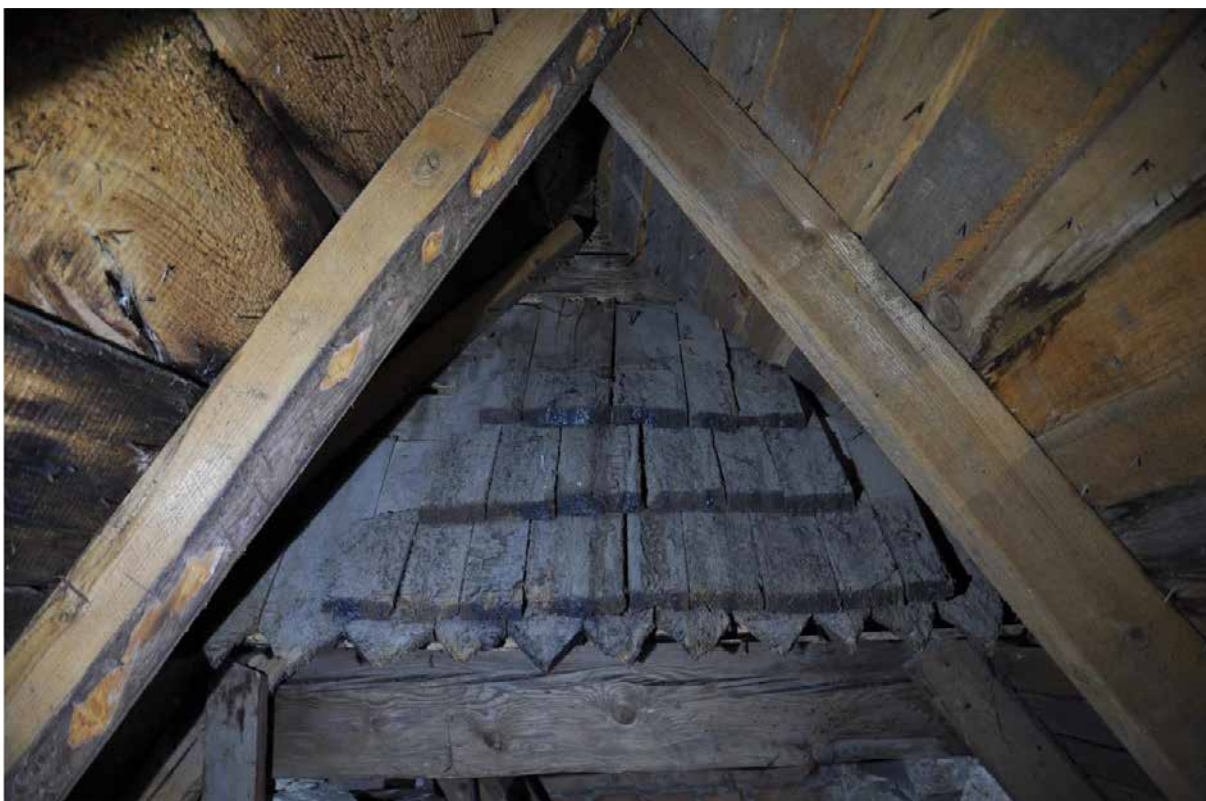
*En liten del av korets tak finns inbyggt under sakristietaket. Spånen skulle kunna vara senmedeltida, men det märkliga är att de är spikade på sågade brädor. Fotografi: Daniel Eriksson*

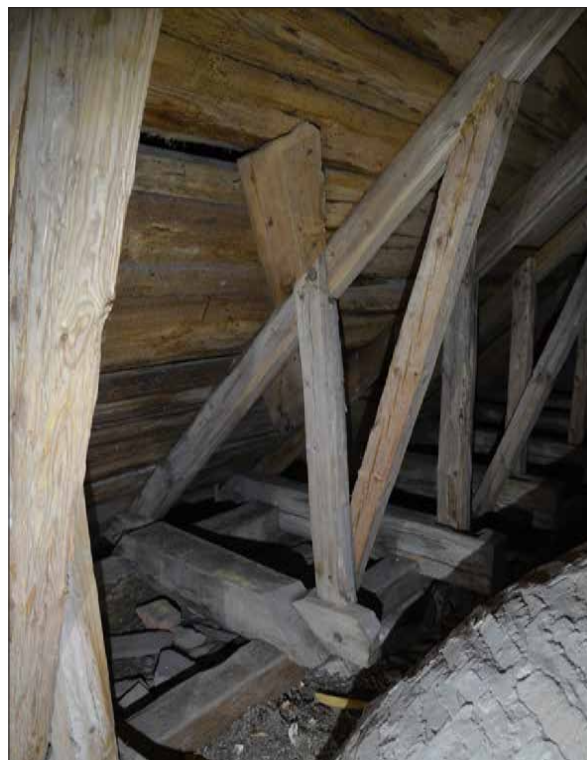
Över koret står 12 takstolar med knäbock och en hanbjälke. Från muren mot långhuset i väster fram till skarven för 1200-talsförlängningen av koret är tassarna spräthuggna och avkapade med yxa på olika längder och har ursprungligen varit bindbjälkar tvärs över rummet. Flera delar av konstruktionen består av återanvänt romanskt virke. 1100-talsdelen av koret har yttre remstycke av ek med hylla för takfotsbräda. Södra remstyckets avslut mot öster innan skarven har urtag för en knut. Den sista tassan innan skarven på södra sidan består av en återanvänd konstruktionsdetalj (se bild 136).

*Återanvänd konstruktionsdel har fått ny funktion som tass (SLM D2015-1448).*

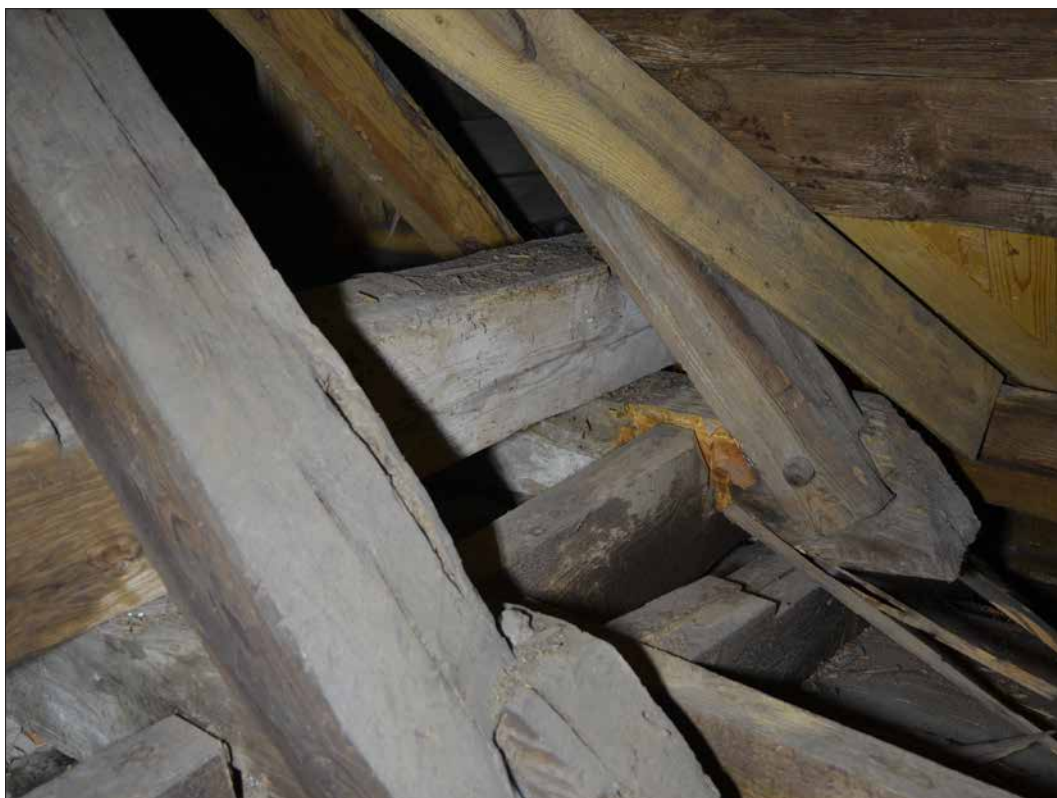
*Takfoten på norra sidan av långhuset sedd från norra korsarmens vind. Remstycke av ek med hylla och spikskalledympling i mötet högben-bindjälke/tass (SLM D2015-1451).*

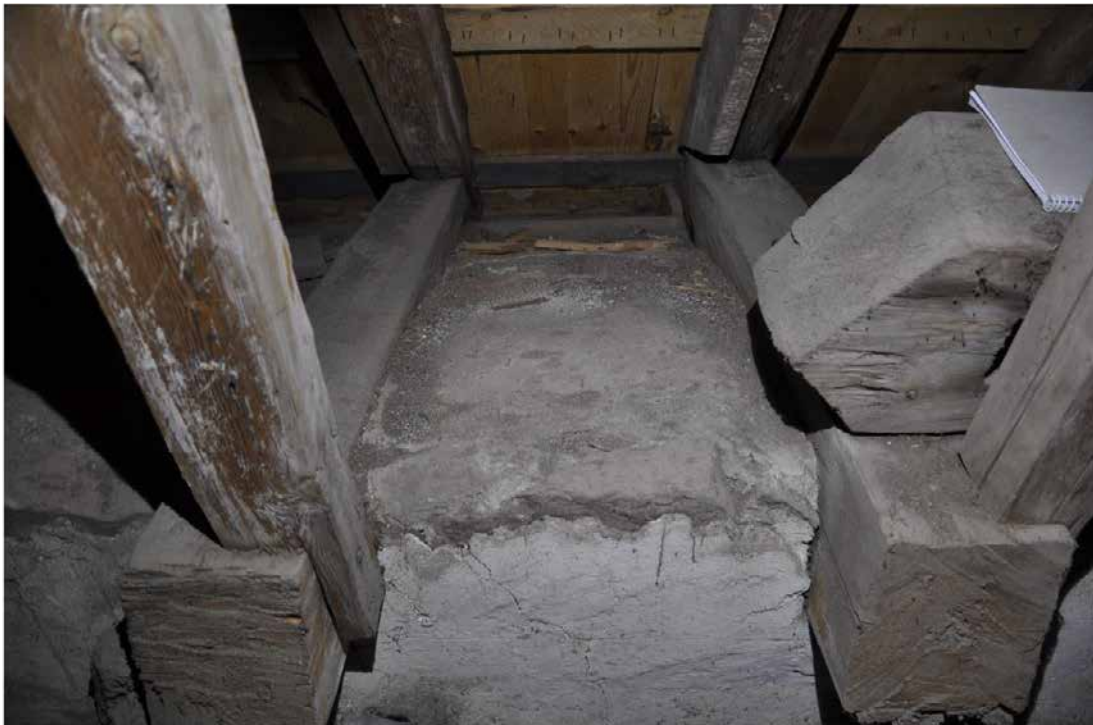
*Romanska bindbjälkar (avkapade), högben och remstycken finns kvar på sin ursprungliga plats. Därtill finns ett stort antal återanvända bindbjälkar och stödben återanvända. Bindbjälkarnas dimension är ca B:190mm, H:240mm. De är sprätthuggna med vissa ytor bearbetade med skave. Den vita putsen går upp till murkrönet. På krönet finns grå puts, vilken troligen inte är ursprunglig. Den kan dock ha tillkommit redan under den romanska tiden. Fotografi: Daniel Eriksson*

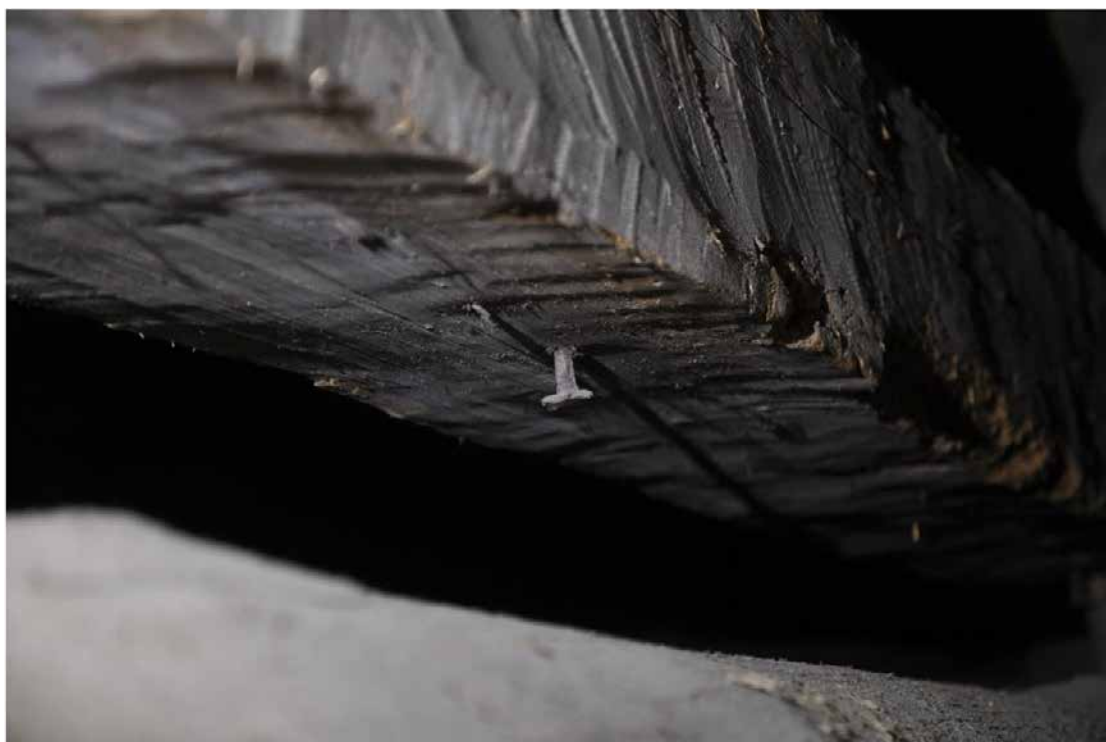
*Kyrkorummet har under en tid haft ett plant innertak. Spikar finns fortfarande kvar på bindbjälkarnas undersida.*

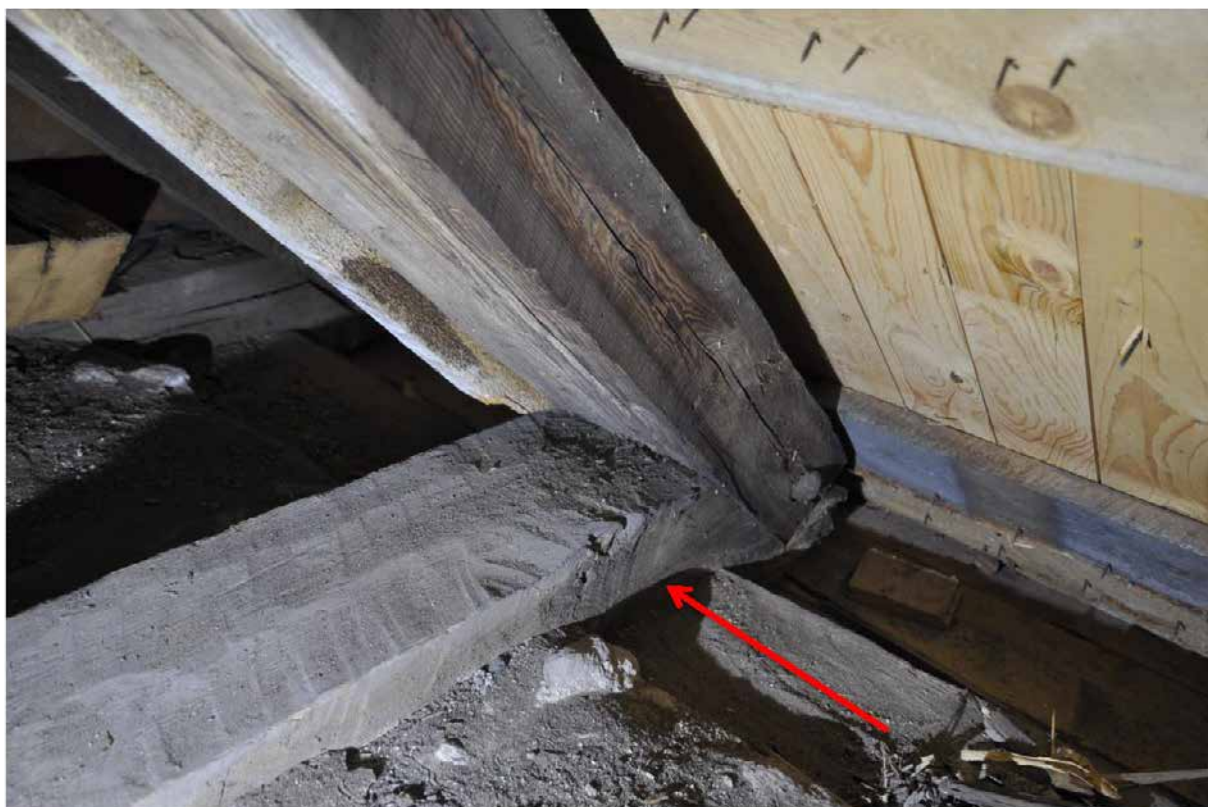
*Det är förhållandevis rejäla högben. Detta mäter ca 130x130mm, ett annat B:155mm, H:120mm, vilket betyder att virket är lagt på fel håll, d.v.s. "på flasken". Bindbjälkarnas sidor är "halsade" för att passa ned i remstyckets hak. Fotografier: Daniel Eriksson*

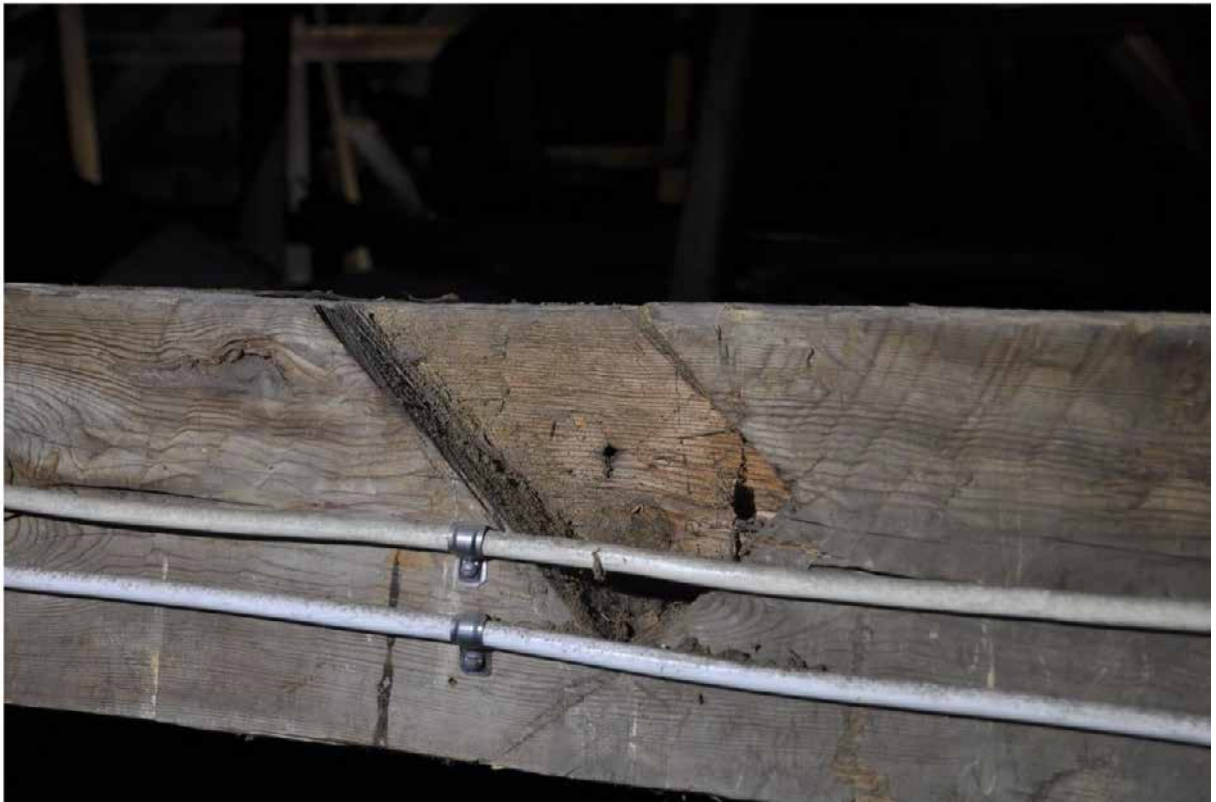
*Knutpunkt för stödben i en bindbjälke. Stödbenen har varit fixerat med en spik.*

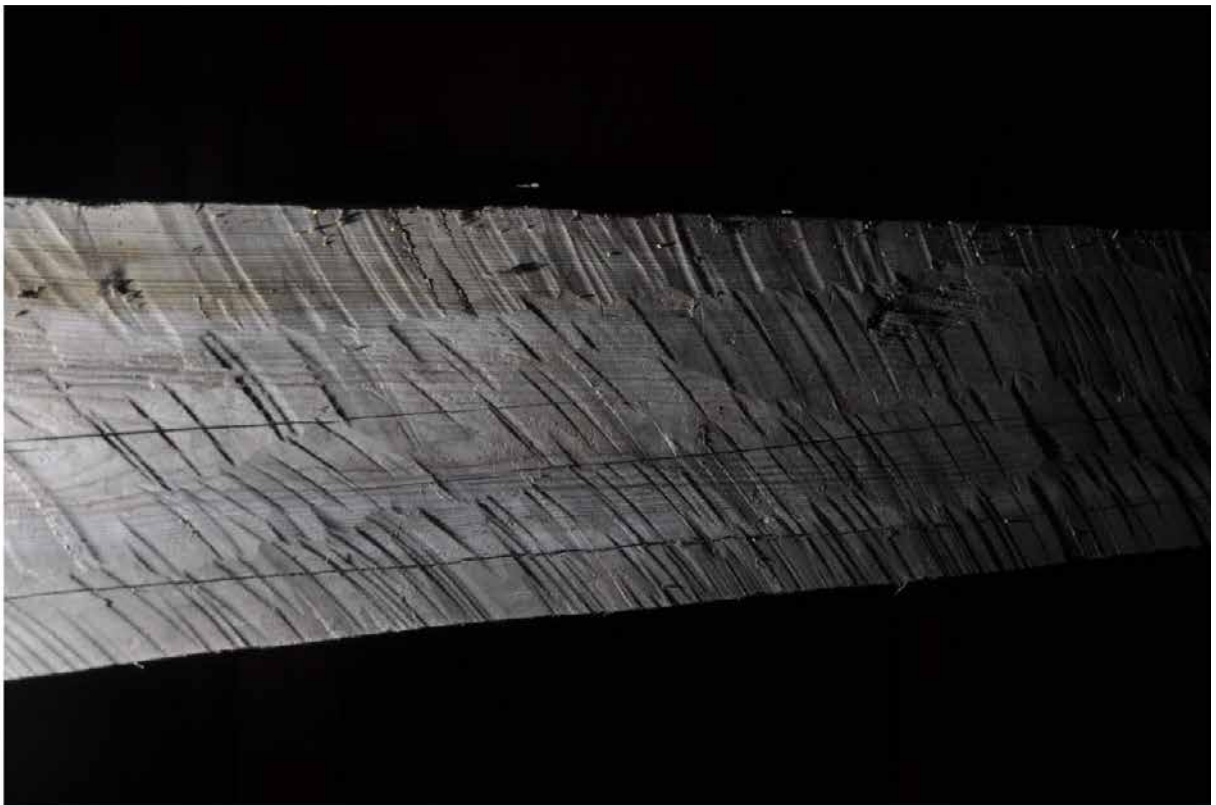
*Exempel på sprätthuggning på en bindbjälke. Fotografier: Daniel Eriksson*

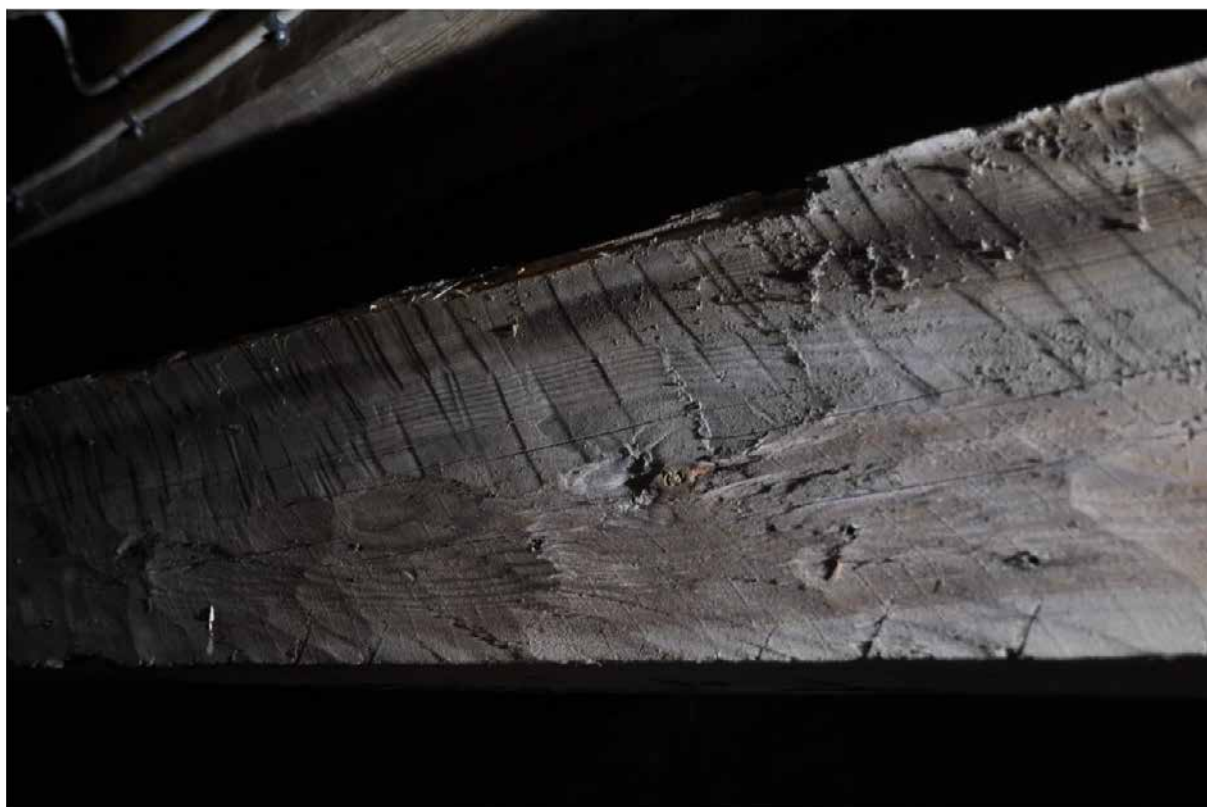
*Här skulle det kunna vara fråga om så kallad "tyskhuggning" eller "efterbredbilning" på den nedre halvan av bindbjälkens bredsida. Men troligen har denna behuggning tillkommit i samband med någon form av återanvändning, då det finns en rad med spikhål här. Fotografi: Daniel Eriksson*

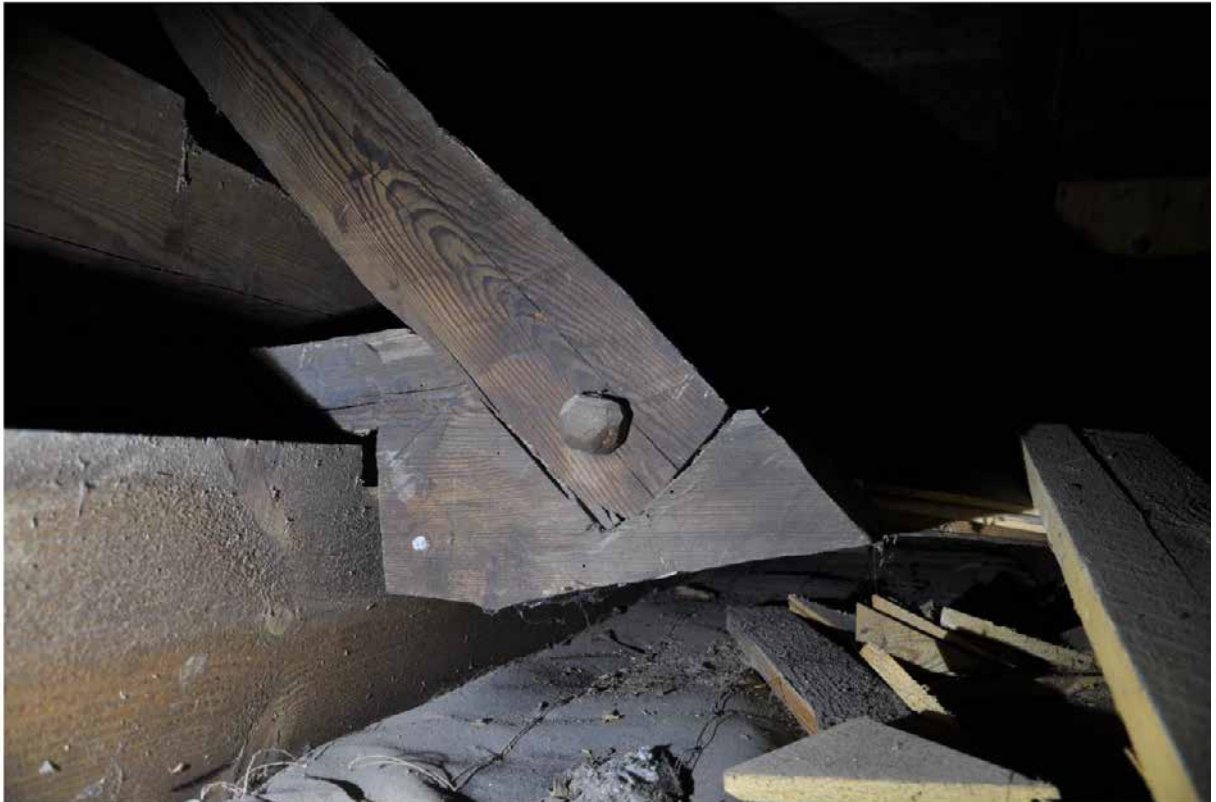
*Knutpunkt bindbjälke högben med furudympling. Observera att takfotsbrädan varit uppvinklad. D.v.s. bindbjälkens undersida har ett lutande plan, vilket är ganska vanligt på romanska taklag.*

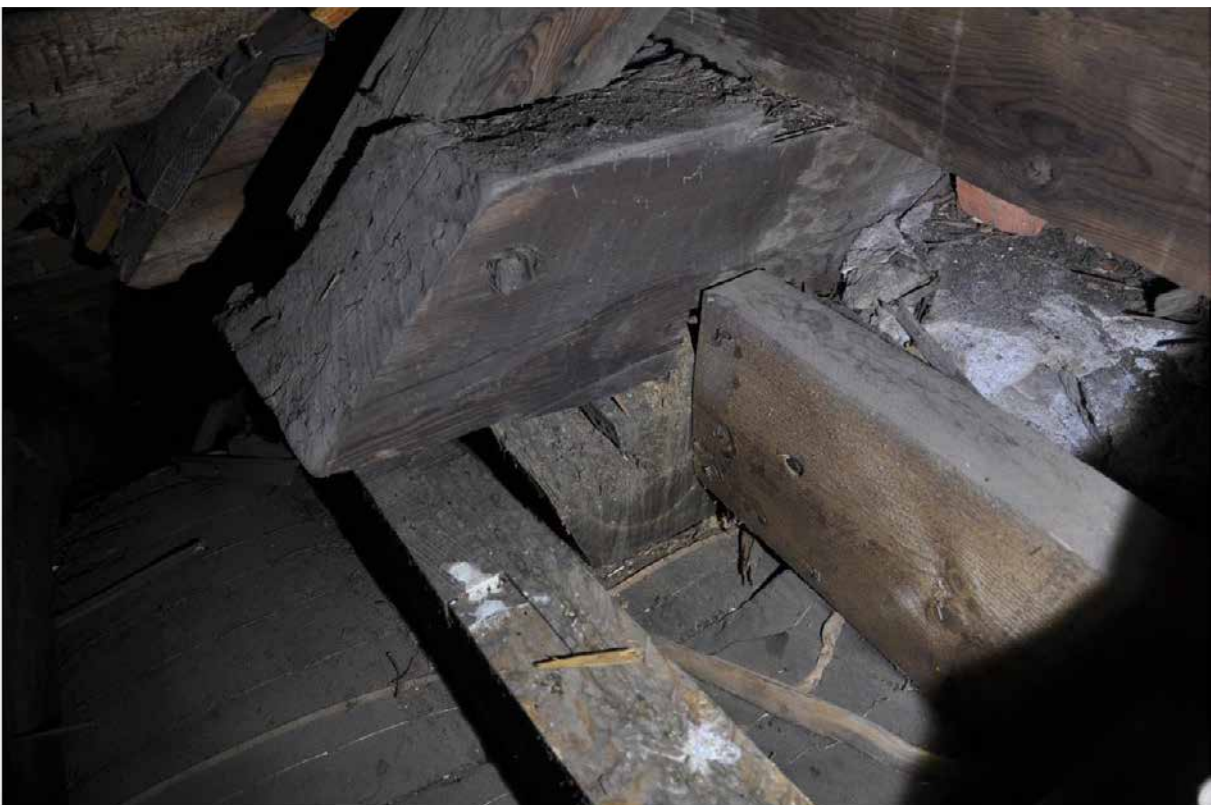
*Här syns remstycket i ek med en fals för takfotsbrädan. Den sidan av remstycket som varit synlig utåt har en lutande sida. Fotografier: Daniel Eriksson*

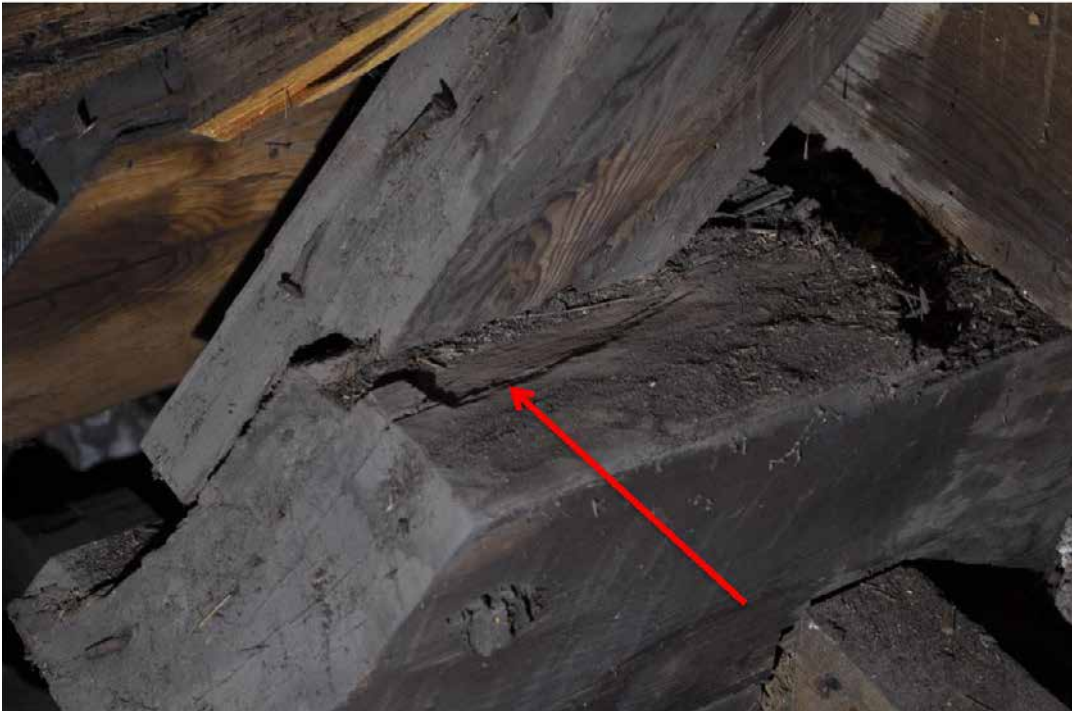
*Man har huggit en fördjupning i bindbjälken där högbenet stöter emot. Troligen en justering som gjorts på plats i samband med att takstolarna rests.*

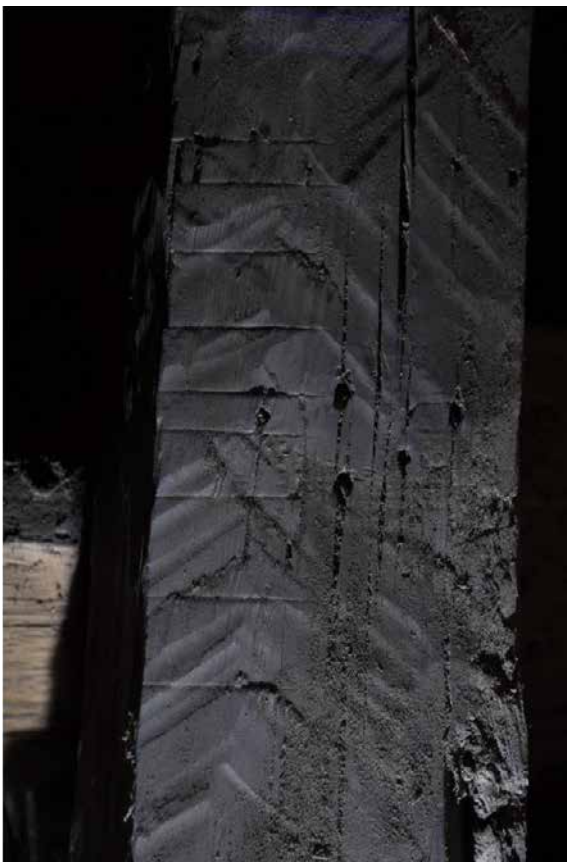
*Här finns ett märksystem som verkar ovanligt konsekvent. Märkningen är utformad som raka streck, vinkelrätt från virkets ena kant. Det verkar som man har satt yxan mot bjälken och sedan slagit med klubba. Här syns nio sådana streck. Fotografier: Daniel Eriksson*

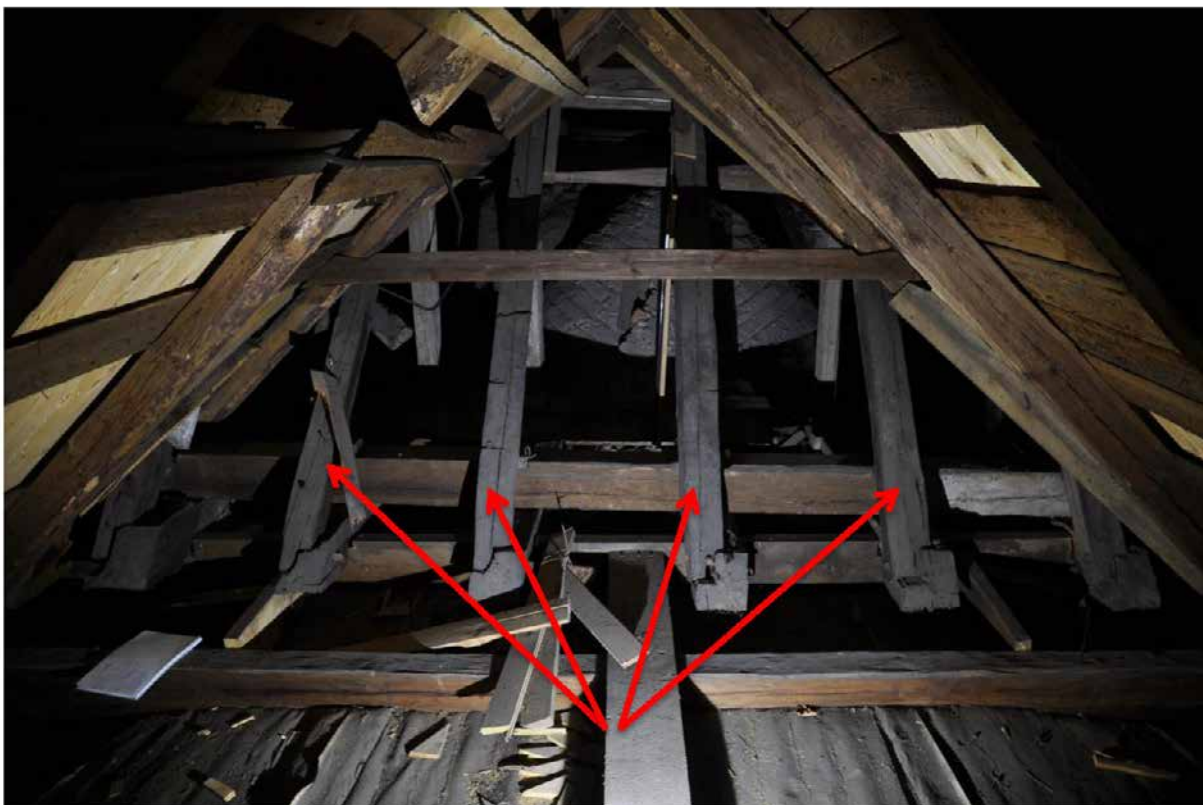
Märkningen är gjord på högbenens baksida/utsida och är därför bara synlig där norra och södra korsarmen ansluter. Numreringen på båda sidorna är gjord från öster till väster. Denna bild visar norra sidan. På de fyra synliga högbenen i bild lyder märkningen 6, troligen 7, men några streck är borthuggna vid inpassning av taktron, endast fyra streck synliga, 8 och 9. De södra högbenen har nummer 7, 9 och 10. Högben åtta saknas där.

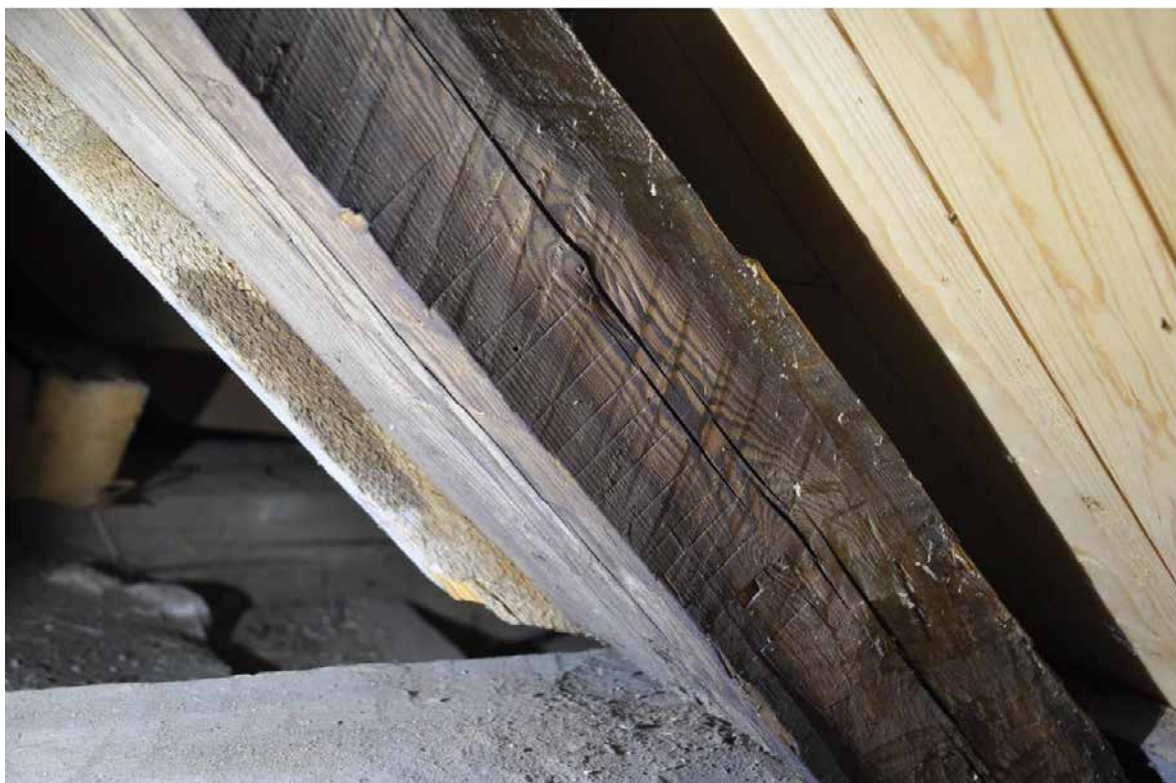
Längre mot väster finns ett högben som har märkning på östra sidan istället för baksidan. Här är det nummer 15.  
Fotografier: Daniel Eriksson

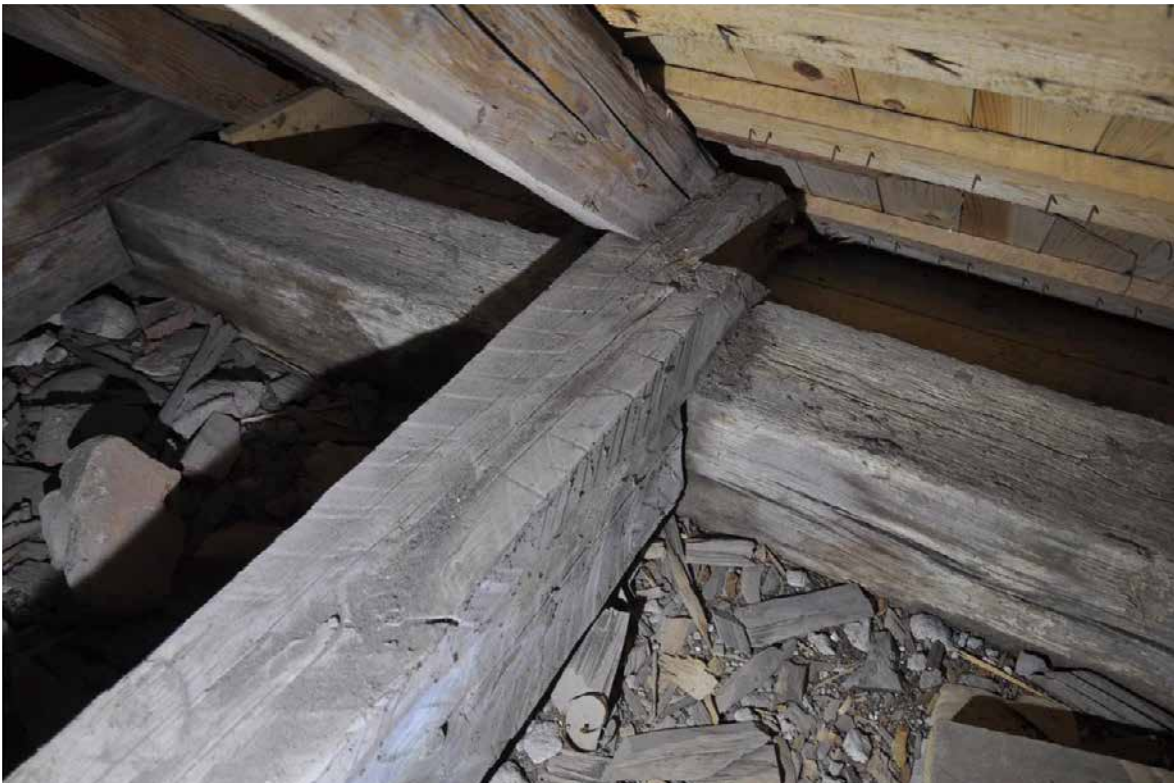
*Här en bild från koret där märkning finns på bindbjälkens ovansida. Nummer 7. Fotografi: Daniel Eriksson*
