Medeltida taklag i Strängnäs stift  
Uppdragsgivare: Strängnäs stift  
Utförare: Sörmlands museum och Bygg & Hantverk i Karlskoga

## Medeltida taklag i Södermanland Rapport Etapp 2

Nyköping 2018-01-10

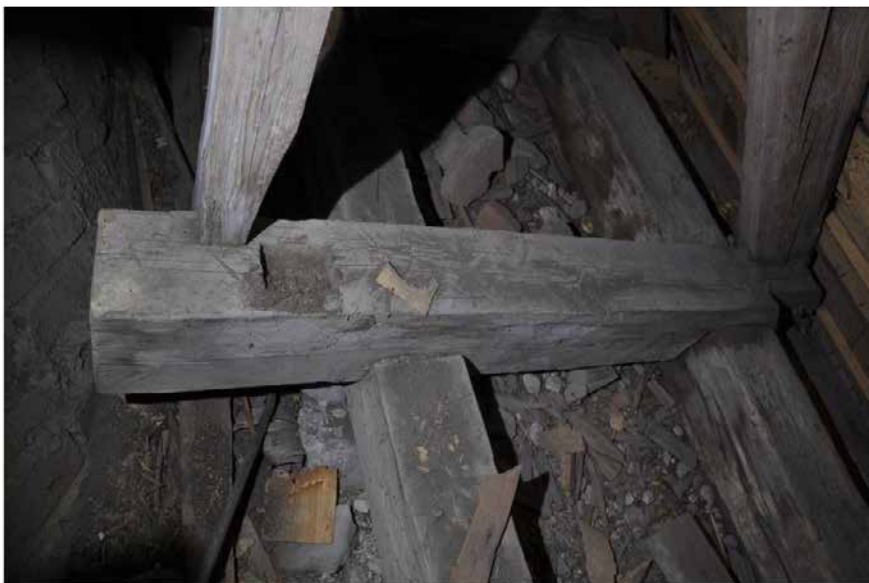
*Bindbjälkarna har grunda tapphål som är i lod. Men har det verkligen varit lodräta stödben så långt ut? Det känns inte romanskt. Fotografi: Daniel Eriksson*

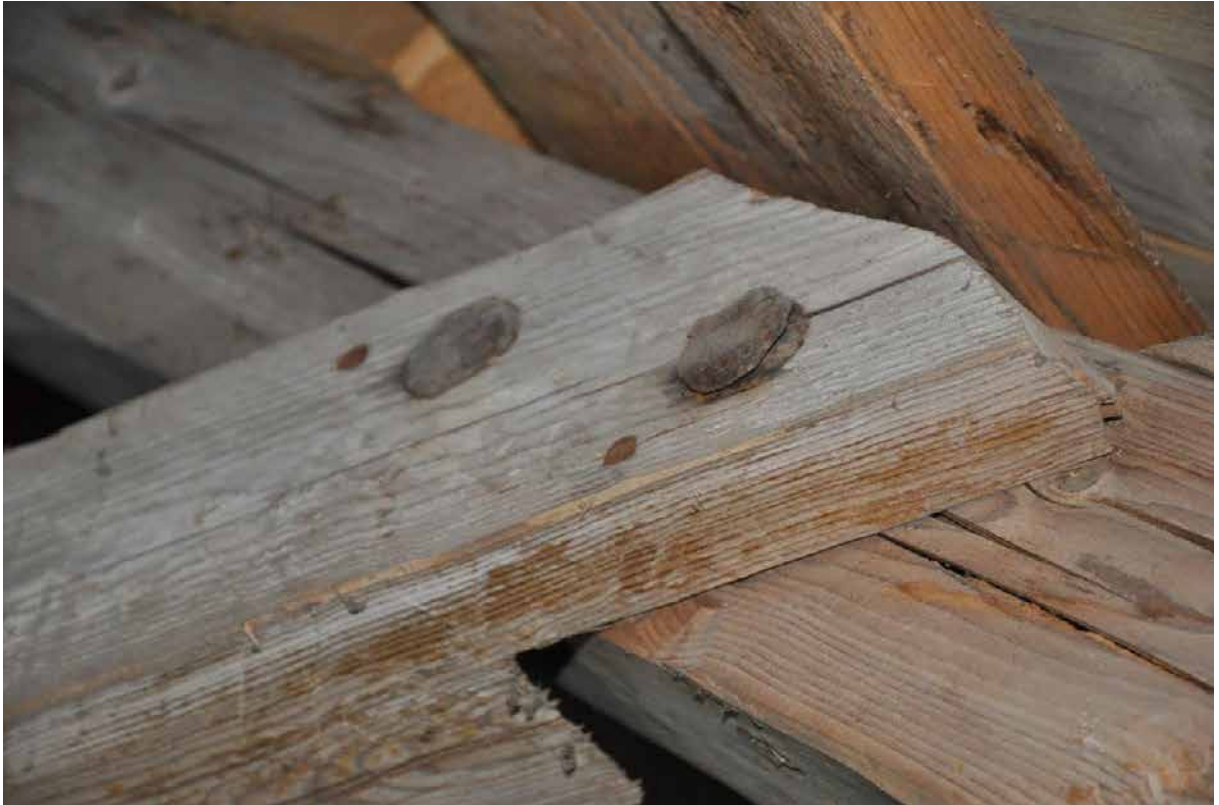
*Många sprätthuggna delar sitter återanvända. Här spikad med något som kan vara återanvänd romansk dekorationsspik. Stora platta skallar. Fotografi: Daniel Eriksson*

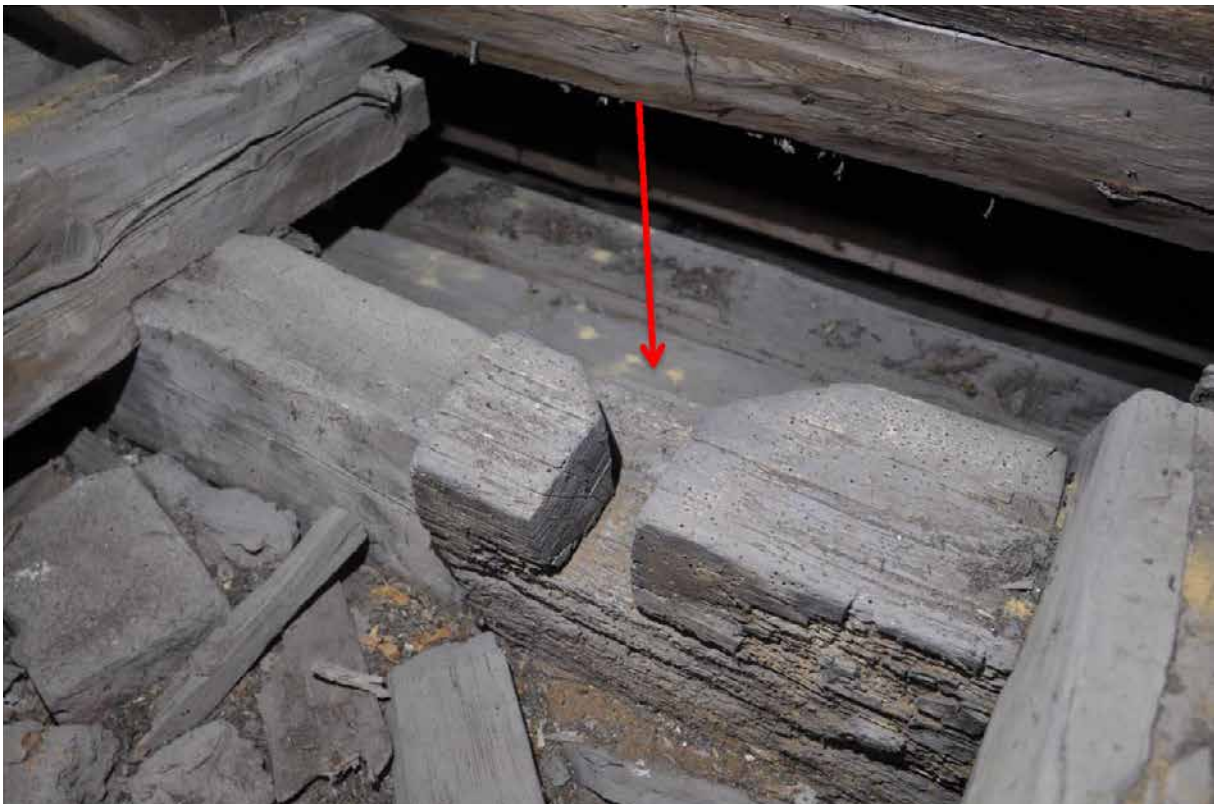
*Remstycke i ek med ett y-format hak för bindbjälken. Se nästa bild. Fotografi: Daniel Eriksson*

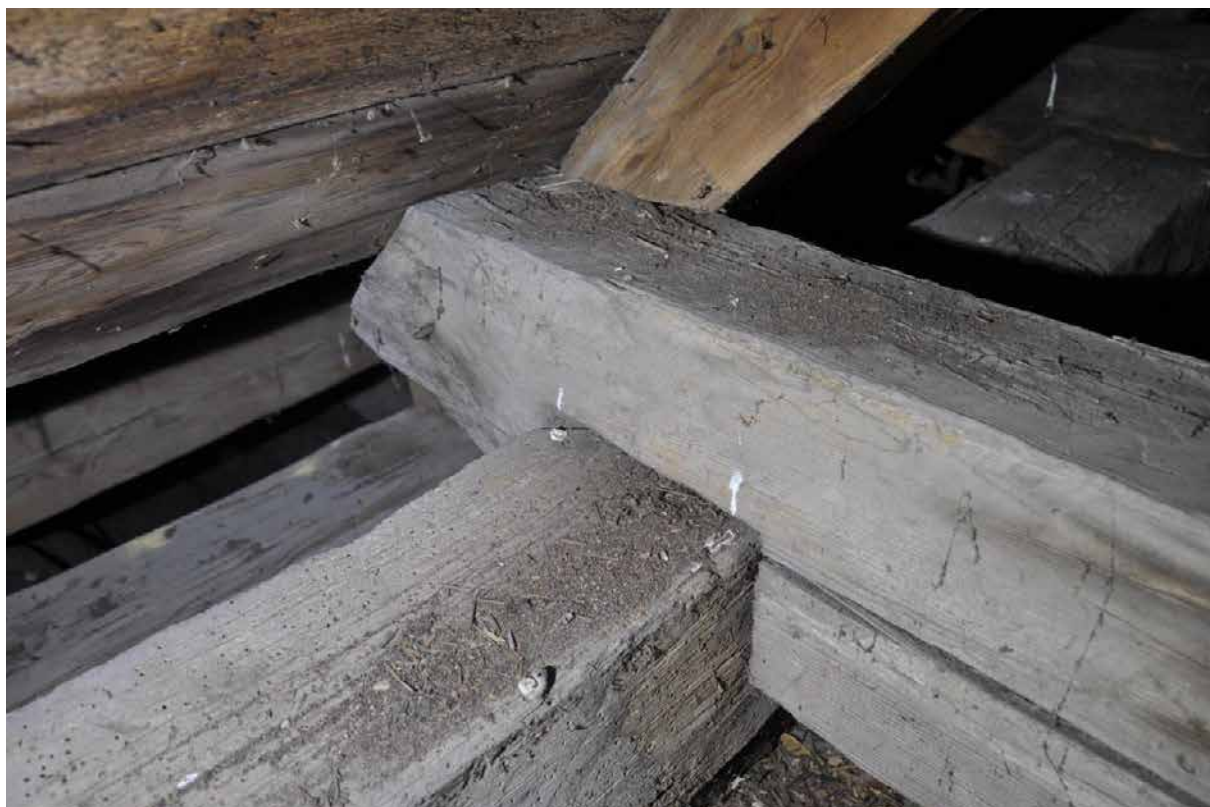
*Bindbjälken ligger i ett y-format hak. Fotografi: Daniel Eriksson*

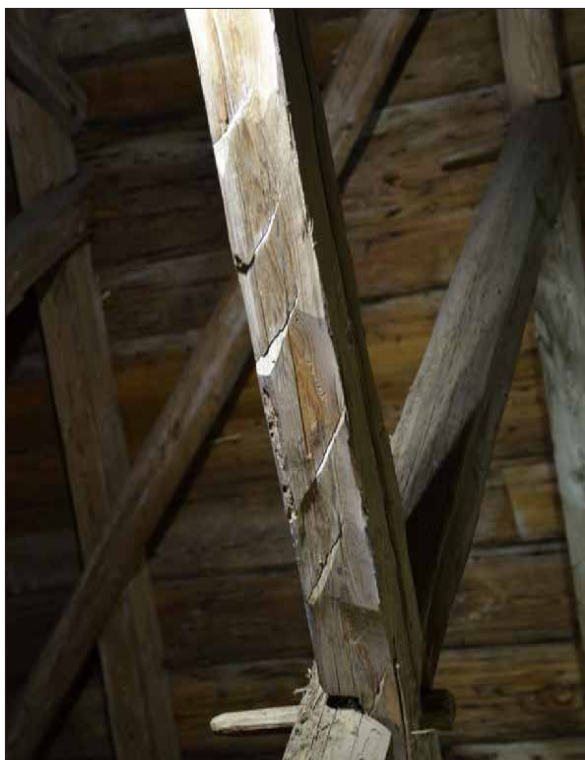
*Detalj av en saxsparres undersida med upplättningshugg (SLM D2015-1459).*

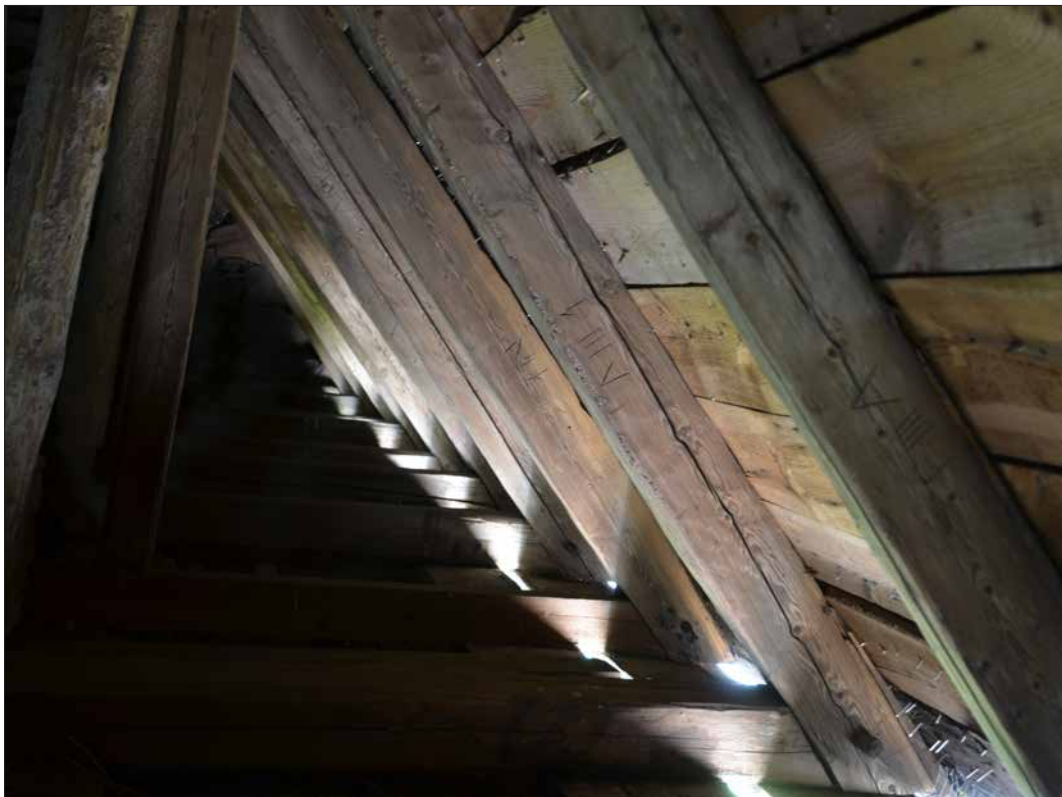
*På åtta av takstolarna finns sammanlagt 26 st timmermansmärken (SLM D2015-1461).*

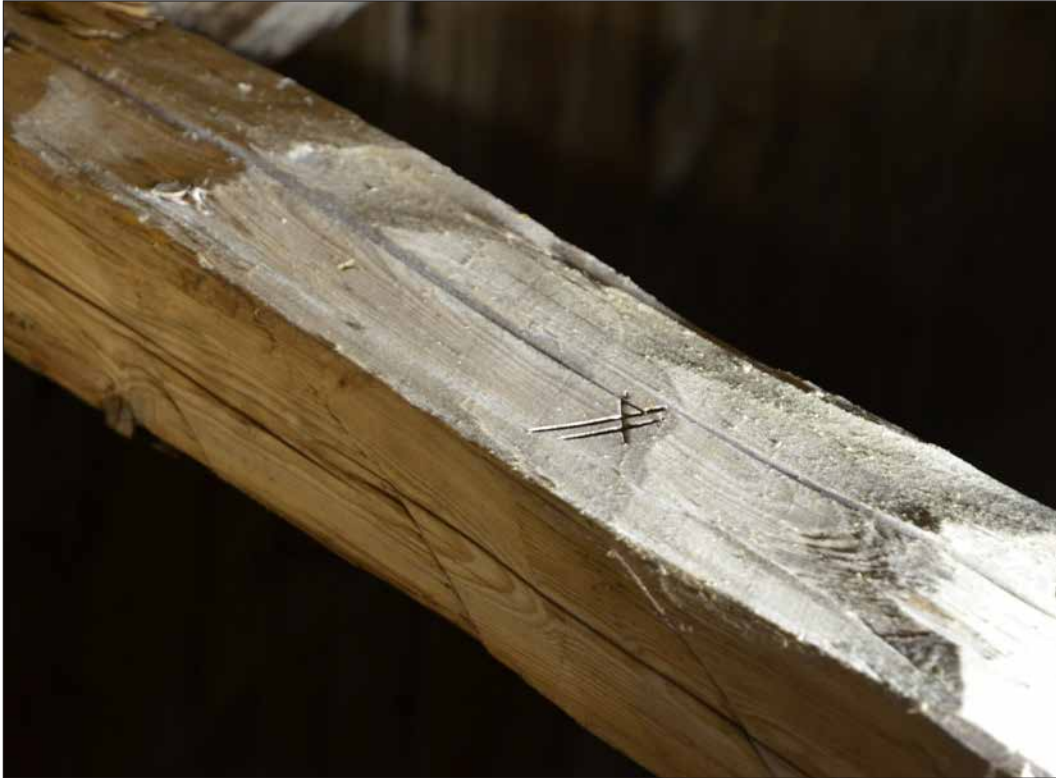
*Timmermansmärken är utförda i form av runor, romerska siffror och symboler (SLM D2015-1462).*

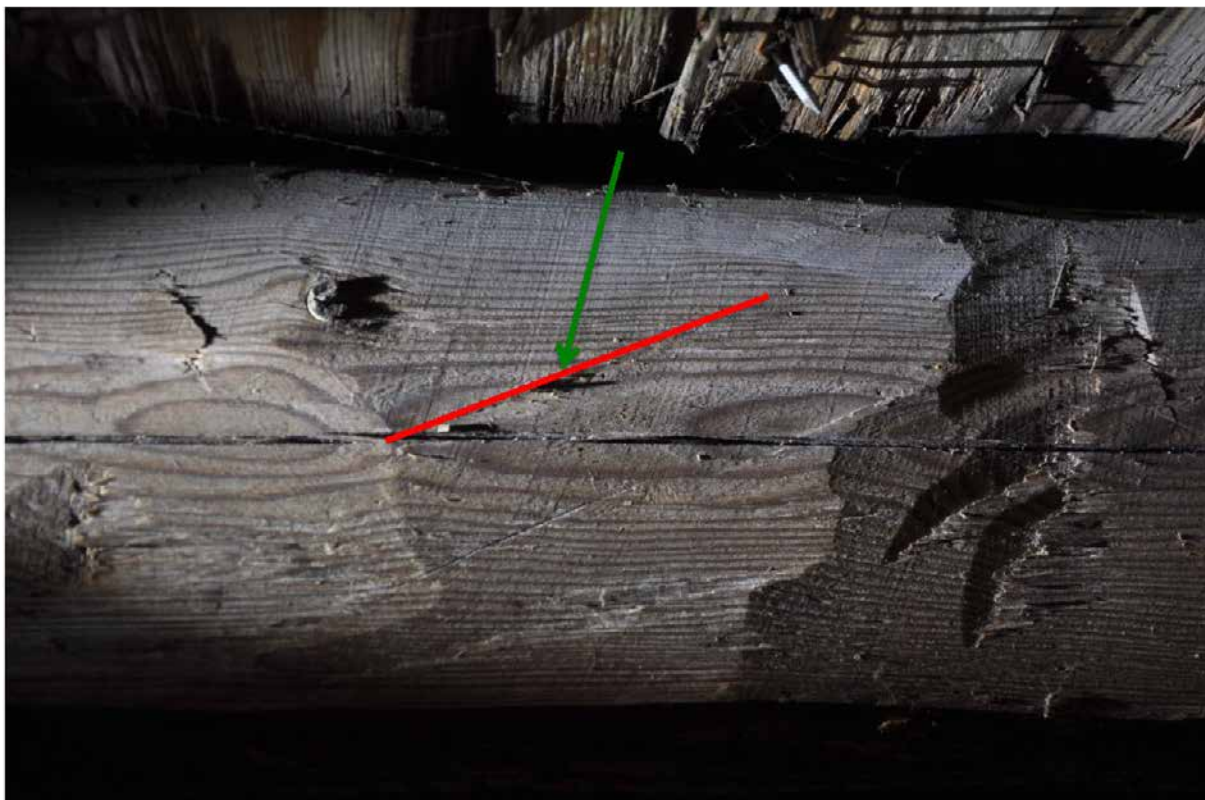
*Exempel på behuggning, högben, datering ca 1445. Fotografi: Daniel Eriksson*

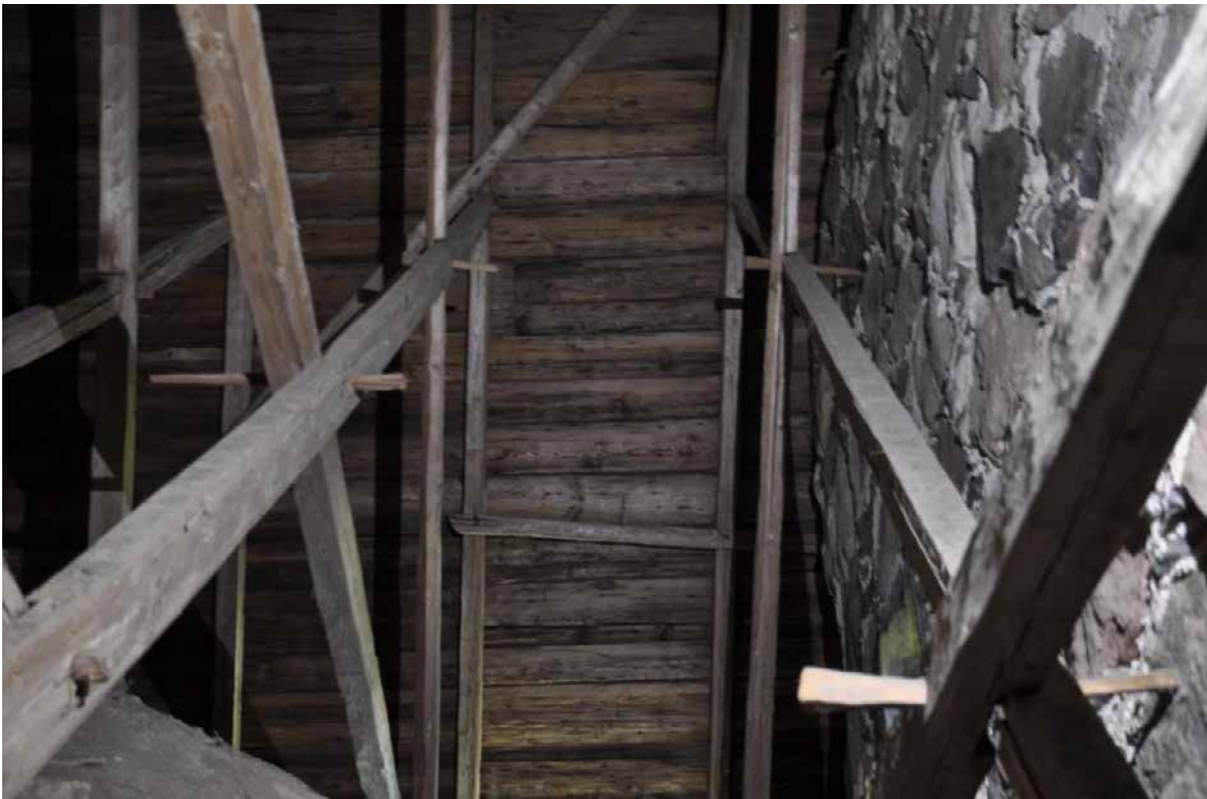
*Mycket långa dymlingar. Den längst ned till höger stöter mot muren. Fotografi: Daniel Eriksson*

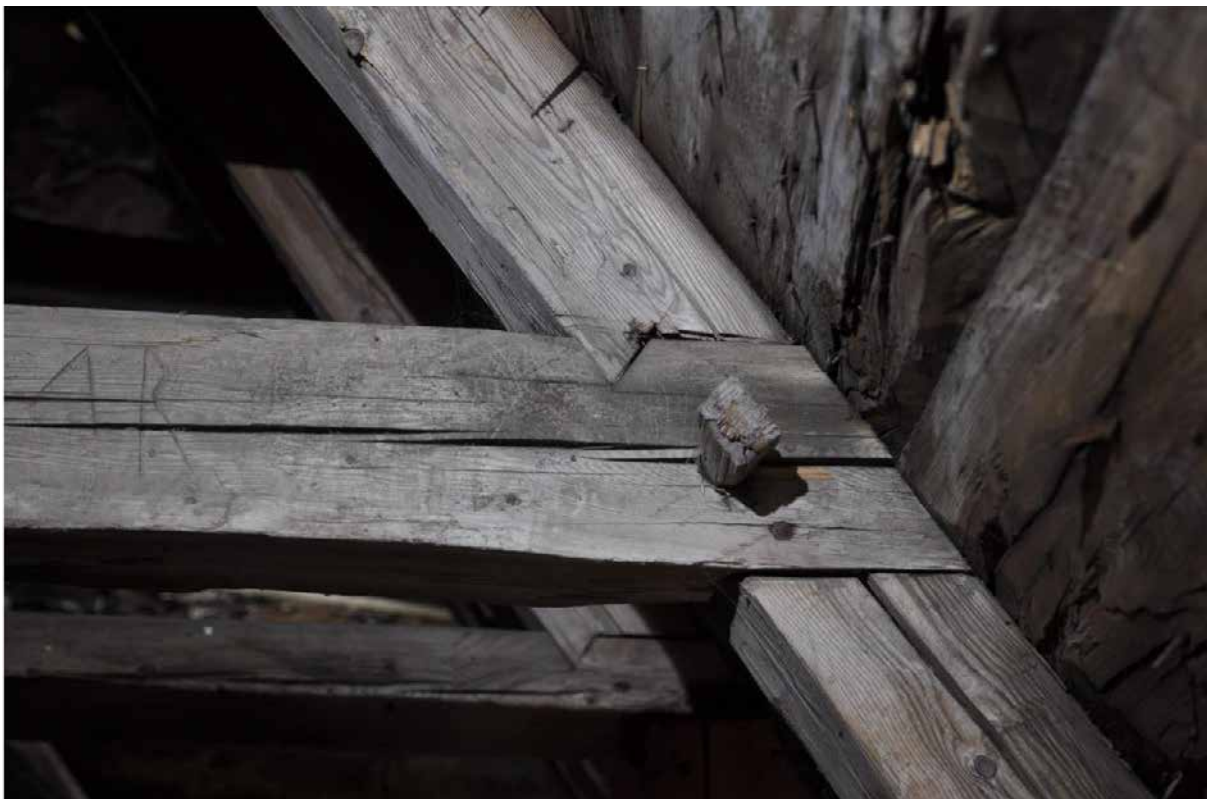
*Hanbjälkarna har knut med nacke. Övriga knutpunkter är raka, genomgående bladningar, alla med dymlingar. Fotografi: Daniel Eriksson*

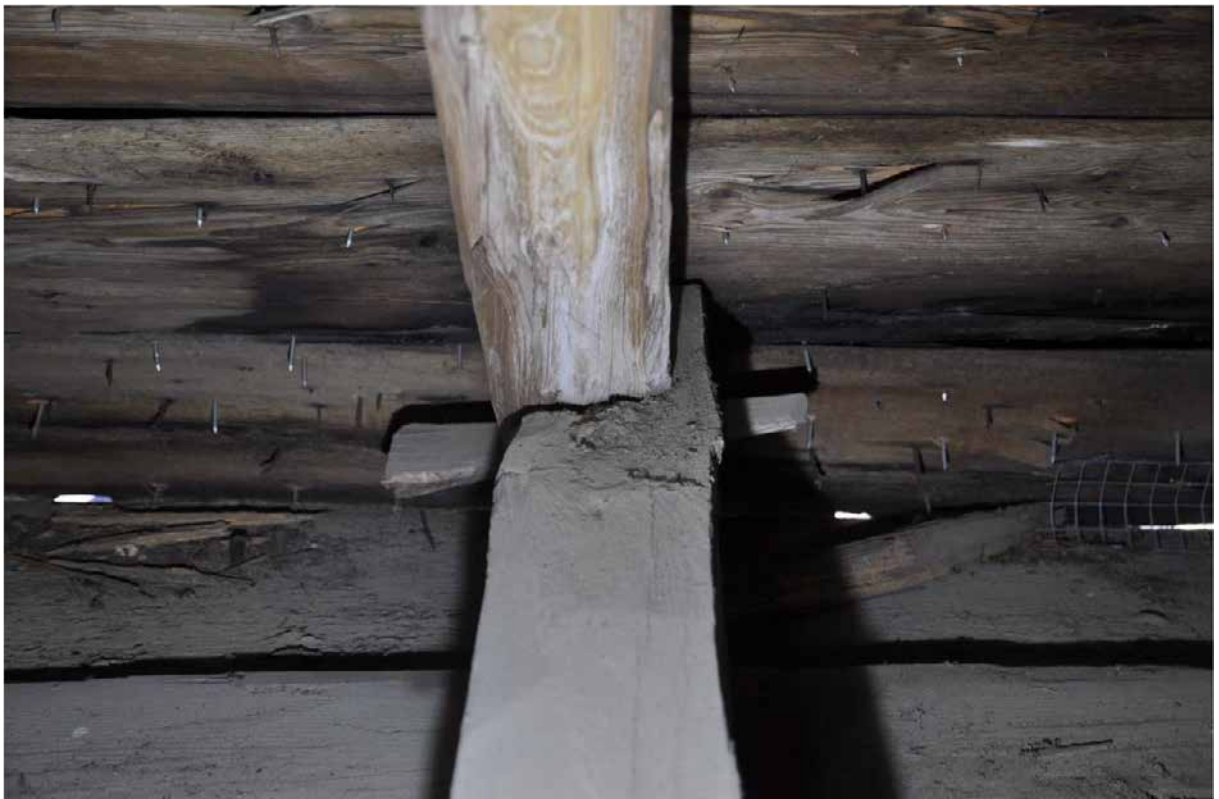
*Dymplingarna i tass/högben sitter snett utåt/nedåt. Fotografi: Daniel Eriksson*

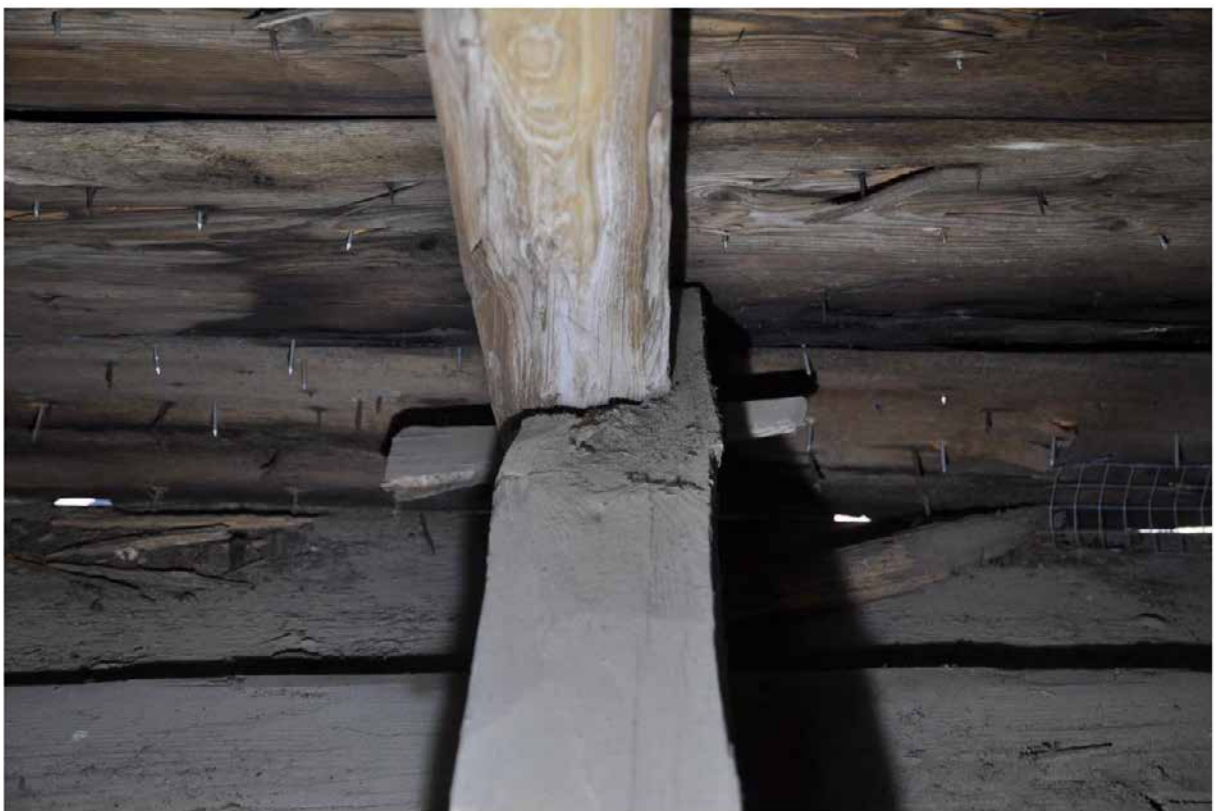
*Även i andra knutpunkter sitter dymplingarna snett. Fotografi: Daniel Eriksson*

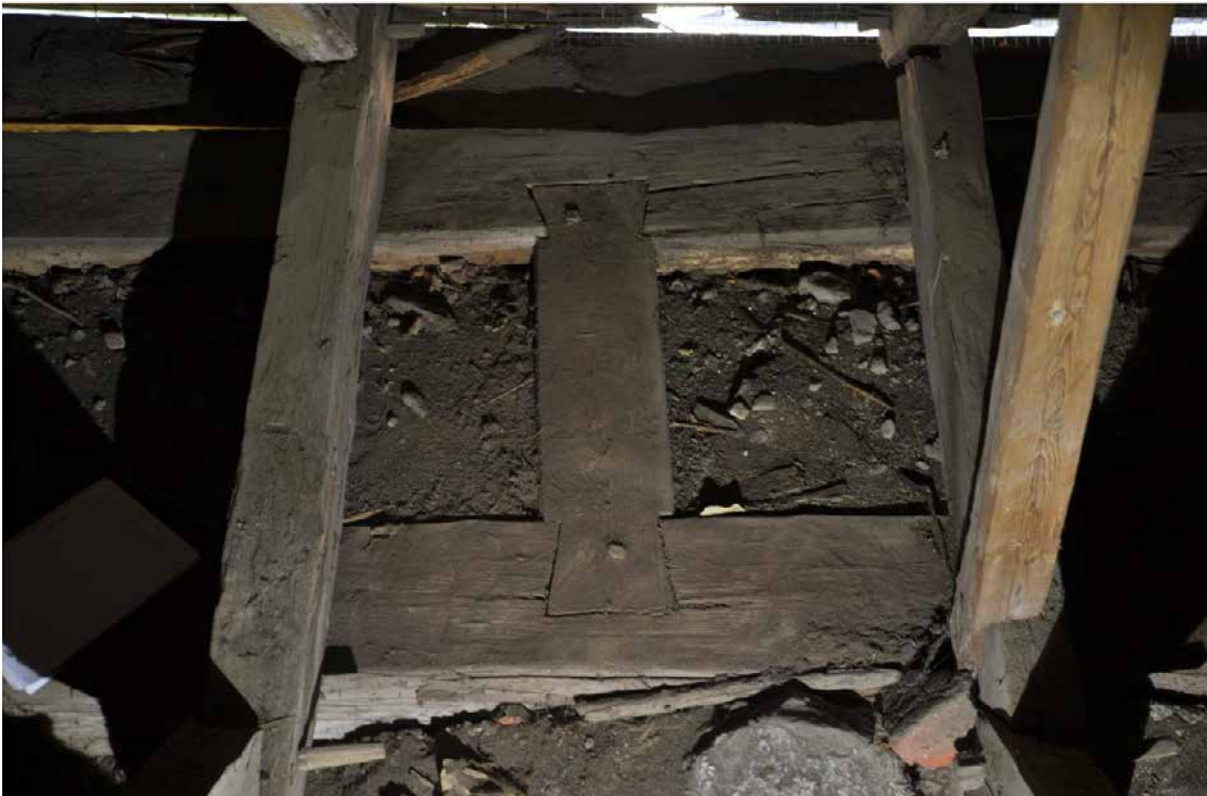
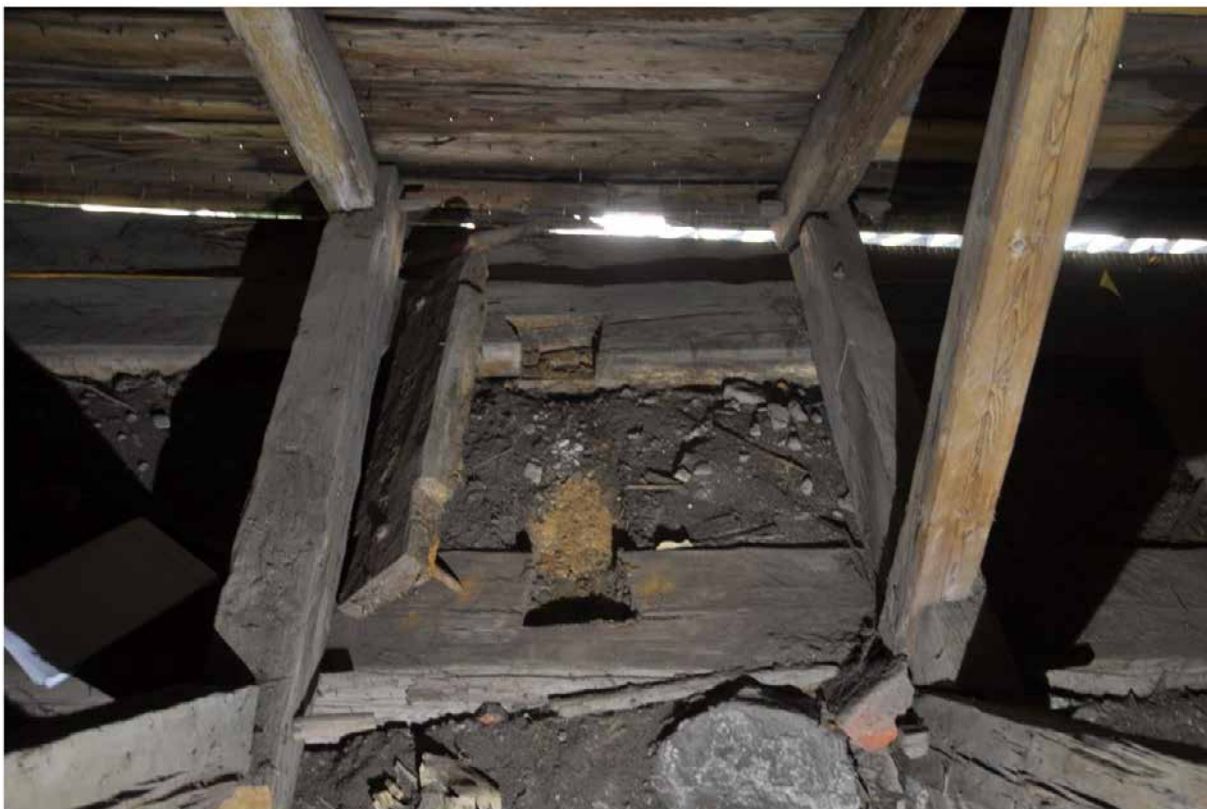
*Yttre och inre remstycket är sammanfogade med varandra genom laxade kortlingar...*

*...ca 70mm tjocka. Fotografi: Daniel Eriksson*

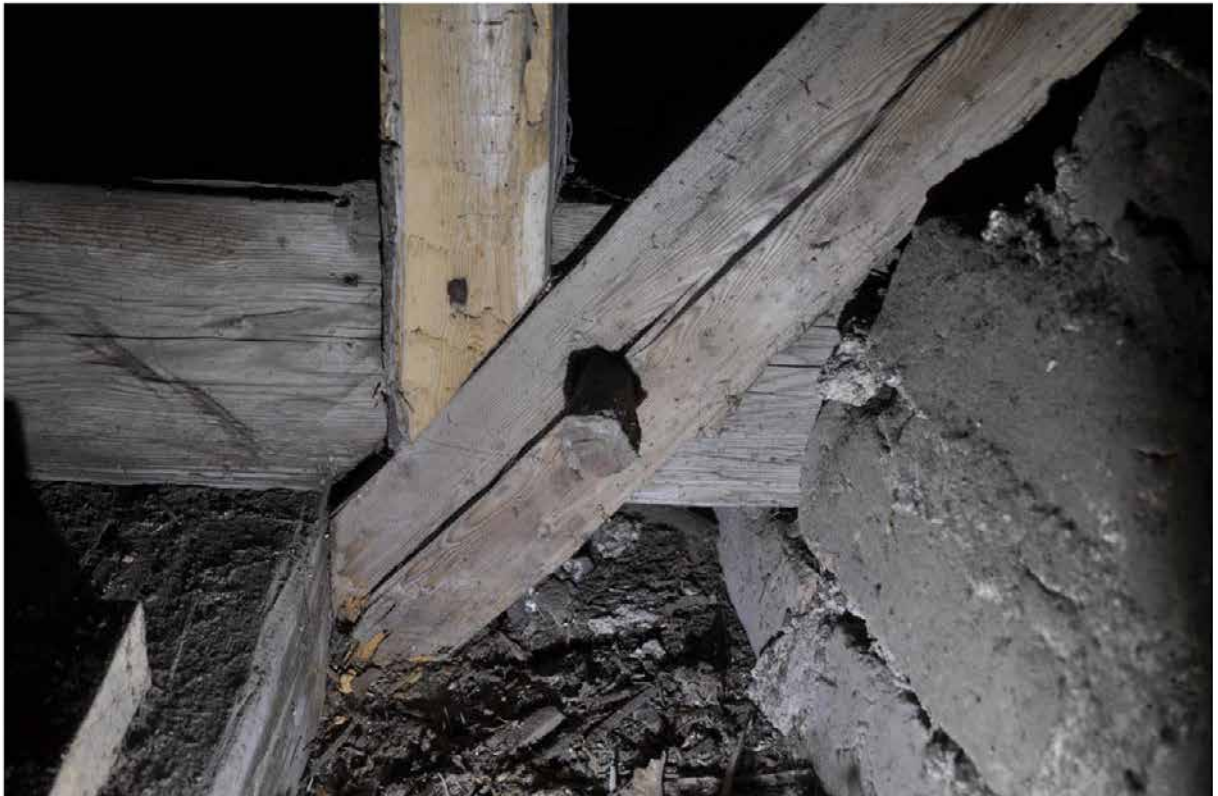
*Tassarna ligger bara löst uppe på remstyckena. Istället löper stödbenen förbi tasserna och stöter mot inre remstycket. På så vis kan inte takstolarna glida isär. Fotografi: Daniel Eriksson*

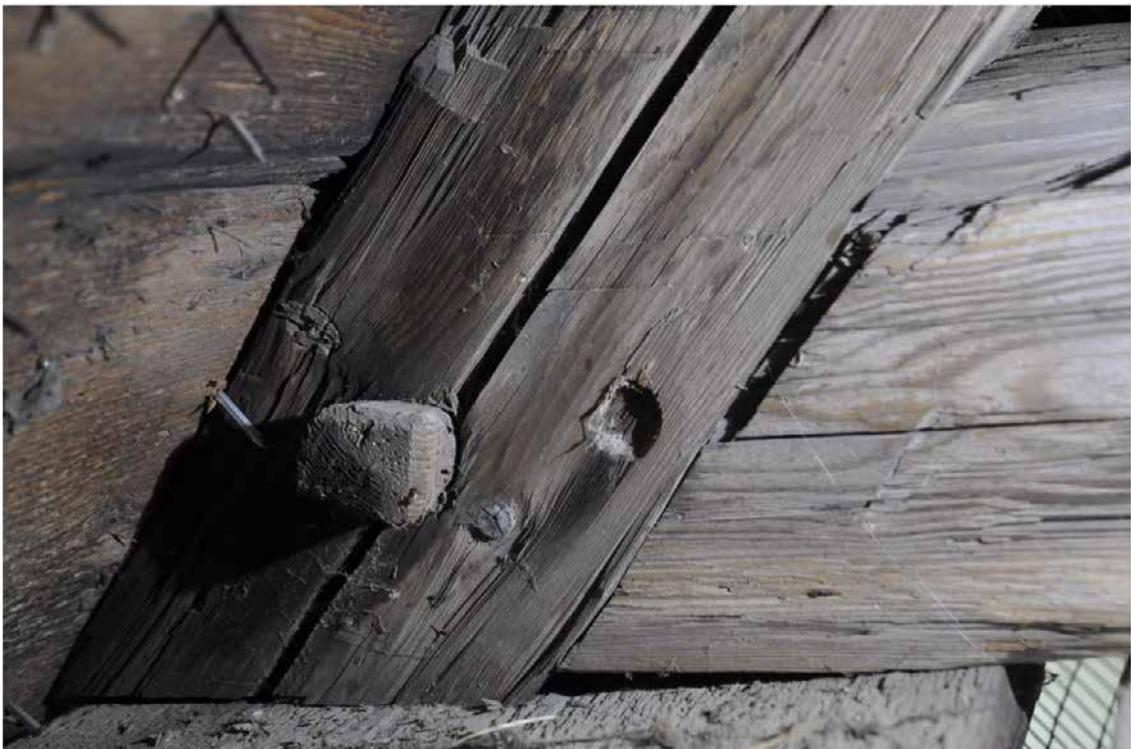
*Knutpunkt tass/högben. Till höger om dymlingen syns ett grunt borrhål. Troligen har det tillkommit vid tillverkningen av takstolarna då man använt takstolen på bild som mall. Man har sammanfogat de andra takstolarna uppe på denna. När man borrar hålet för dymlingen har man borrar för djupt och gått ned i underliggande malltakstol. Mycket vanligt under den sena medeltiden. Fotografi: Daniel Eriksson*

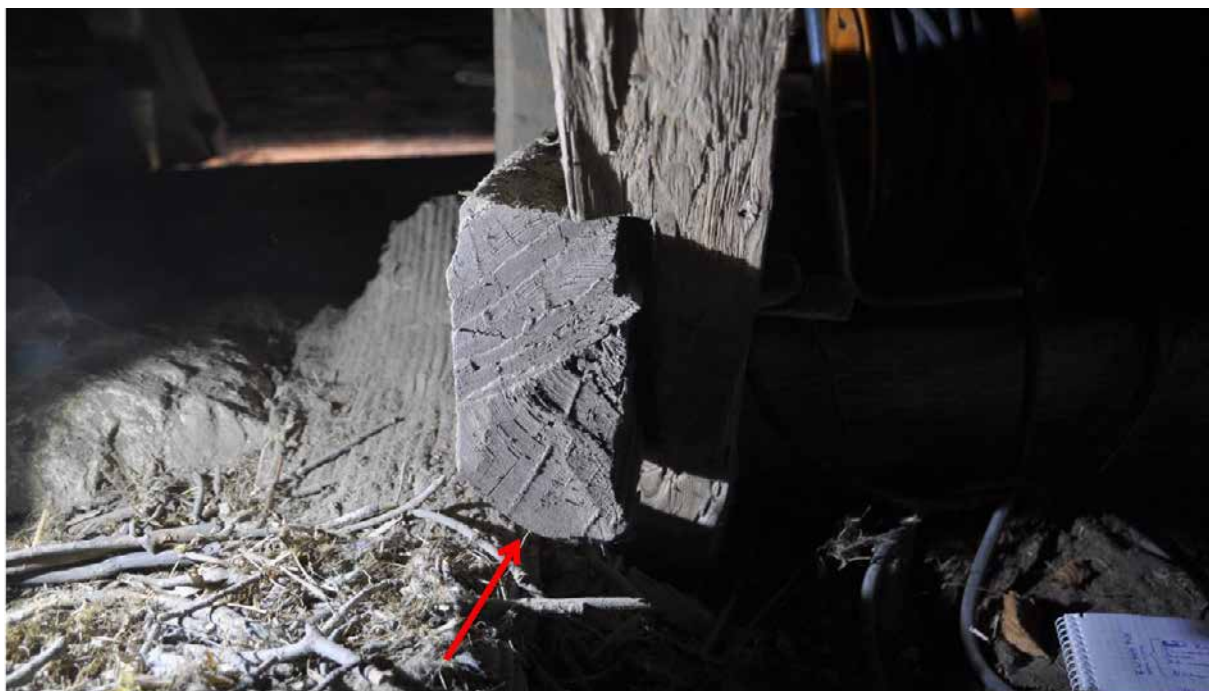
*Tassarna har nog alltid varit just tassar och inte bindbjälkar. Ändarna kan omöjligt ha kapats på plats då vissa hugg kommer i riktning nedifrån Fotografi: Daniel Eriksson*

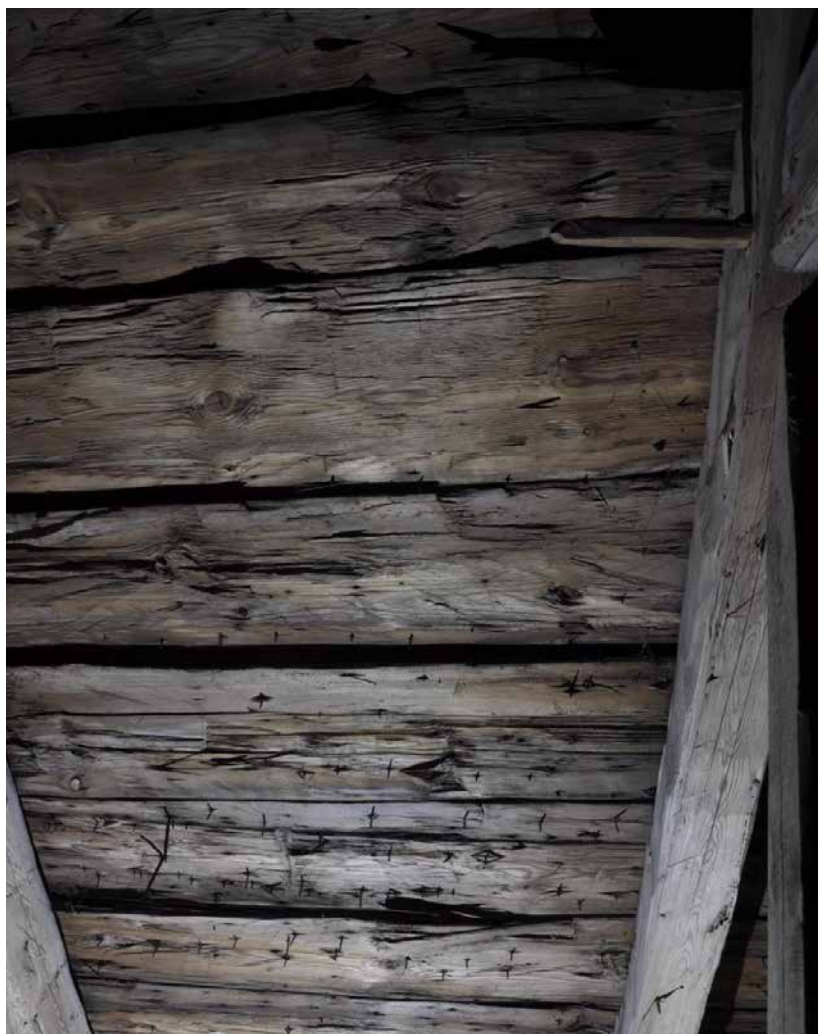
*Taktron är sannolikt samtida med taklaget för övrigt. Fotografi: Daniel Eriksson*

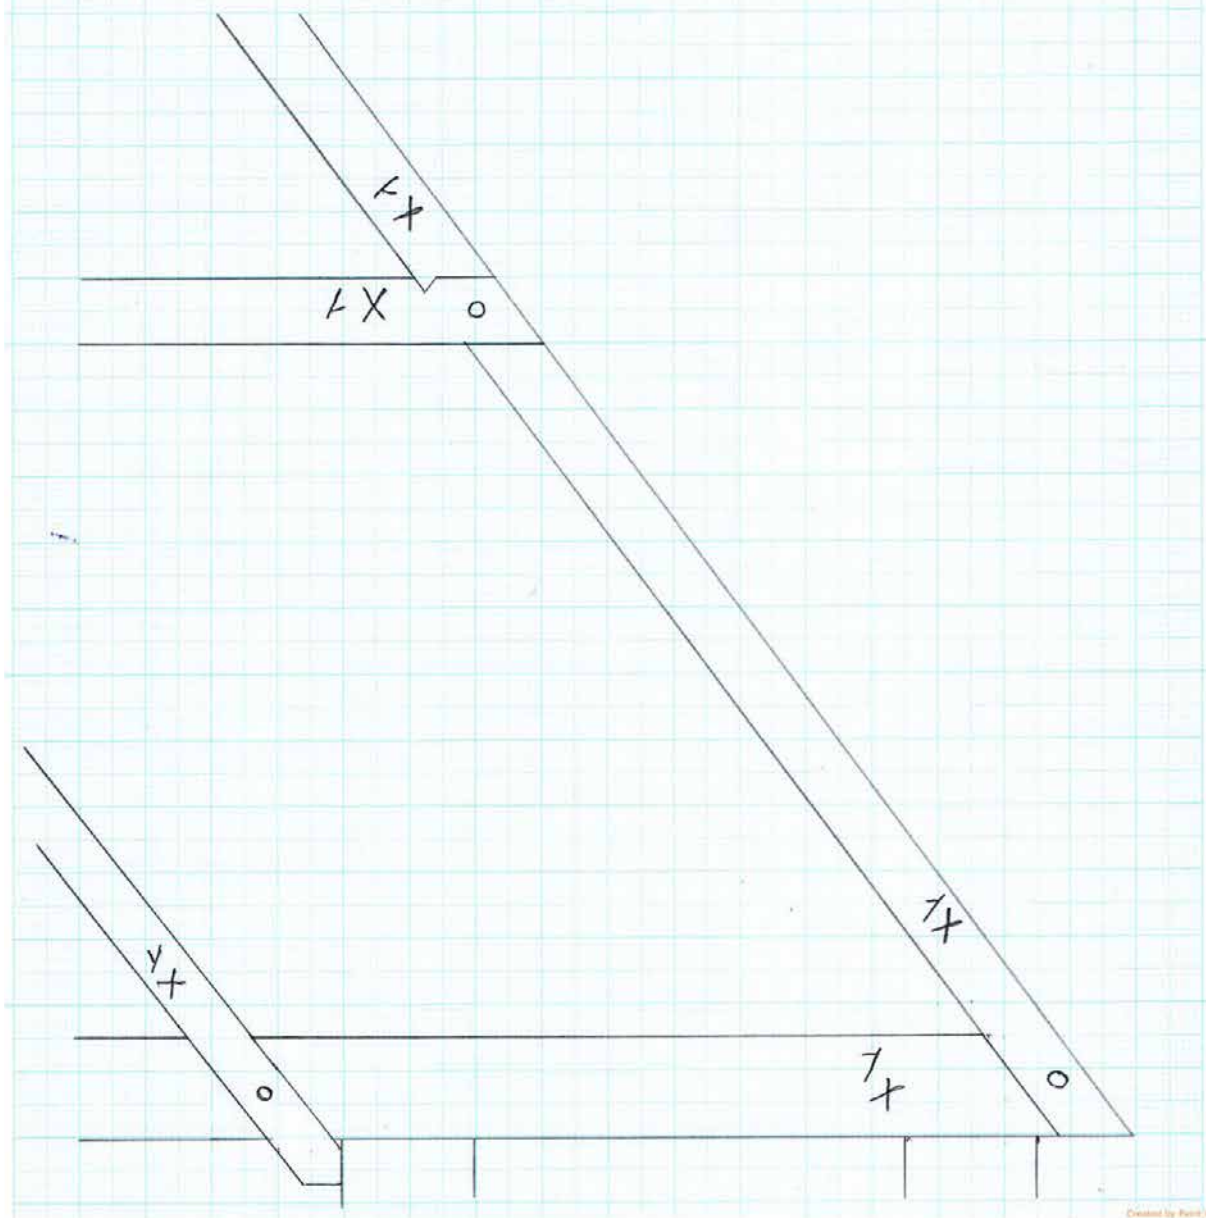
## Spelvik timmermansmärkning

Skissen visar takstol 11 på södra sidan, sedd från väster. Denna, samt flera andra takstolar, är märkta på fem olika punkter. Vissa takstolar saknar en eller fler märkningar. Finns det något system i varför märkningarna är skurna i olika kombinationer? Är det för att hålla reda på norr och söder samt vilka knutpunkter som hör ihop? Är det för att varje timmerman gjorde på sitt sätt? För att utreda detta måste man rita av alla märkningar på alla takstolar. Alla märkningar är gjorda på takstolens västra sida och på skissen ovan kan man utläsa att märkningen är gjord när takstolen ligger platt på marken. Man kan se vart timmermannen stått när han skurit tecknen. Märkningarna i mötet högben/hanbjälke är skurna åt samma håll medan mötet högben/stickbjälke är gjorda från ett annat. Märkningarna har alltså två syften. Dels att hålla reda på de olika takstolarna, men även att visa hur de olika delarna skall sitta i respektive takstol.

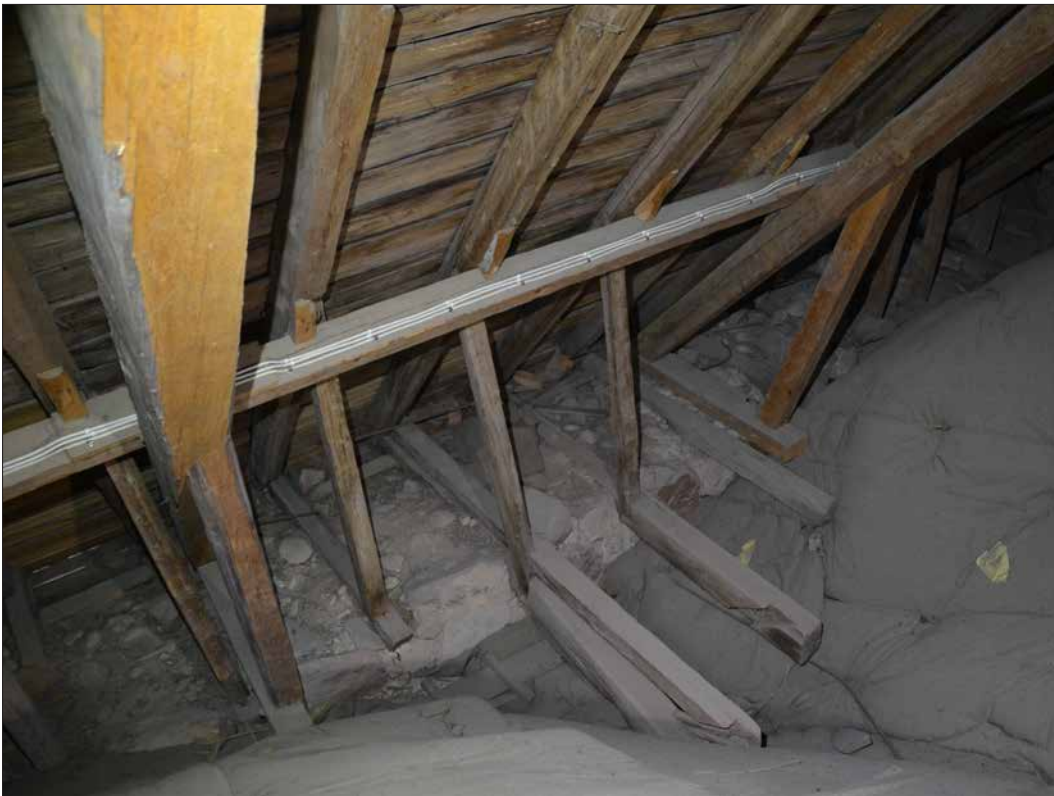
*Avkapade bindbjälkar på norra sidan av långhusvinden (SLM D2015-1475).*

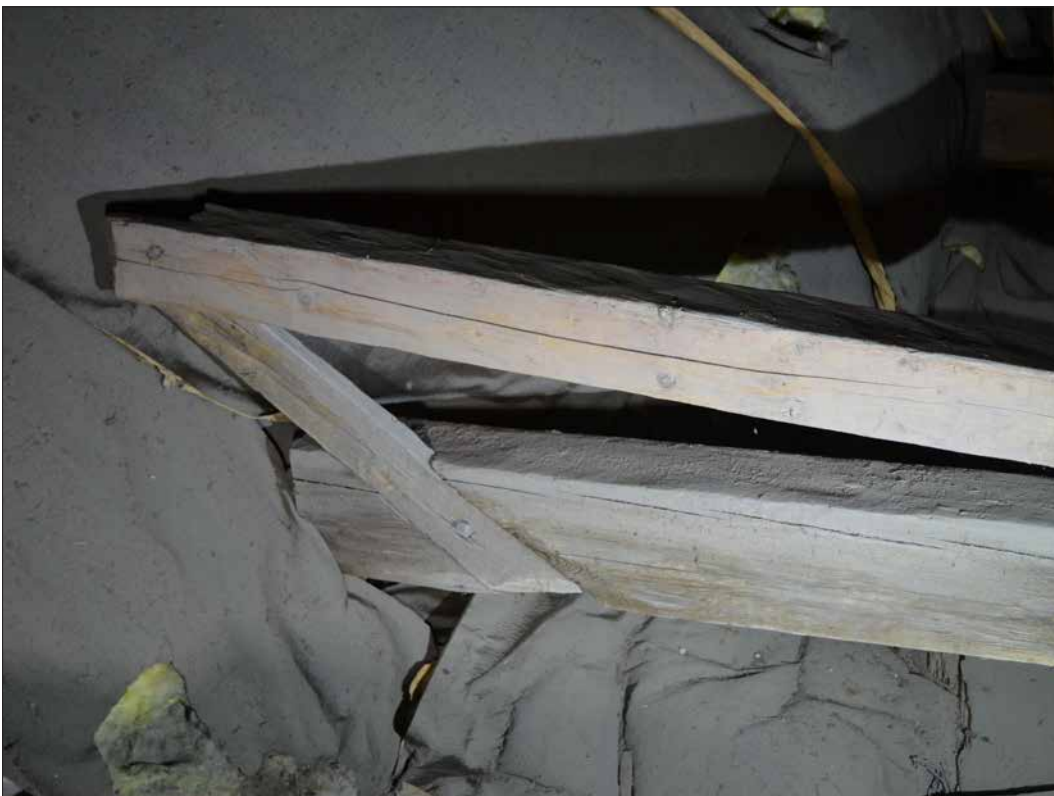
*Kvarvarande del av ursprungligt möte stödben-bindbjälke (SLM D2015-1476).*

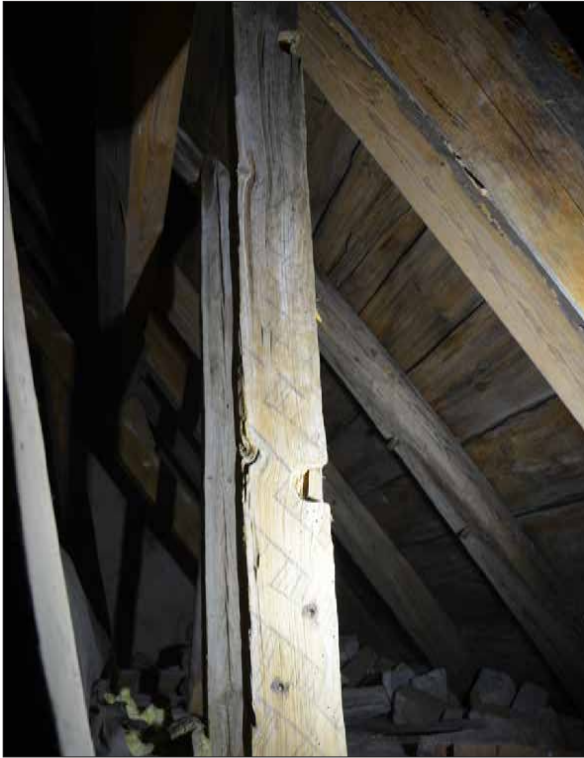
*Återanvänt stödben på södra sidan av långhusvinden. Urtag för klockaxlar, sprätthuggen yta och teckning med kolkrita (SLM D2015-1477).*

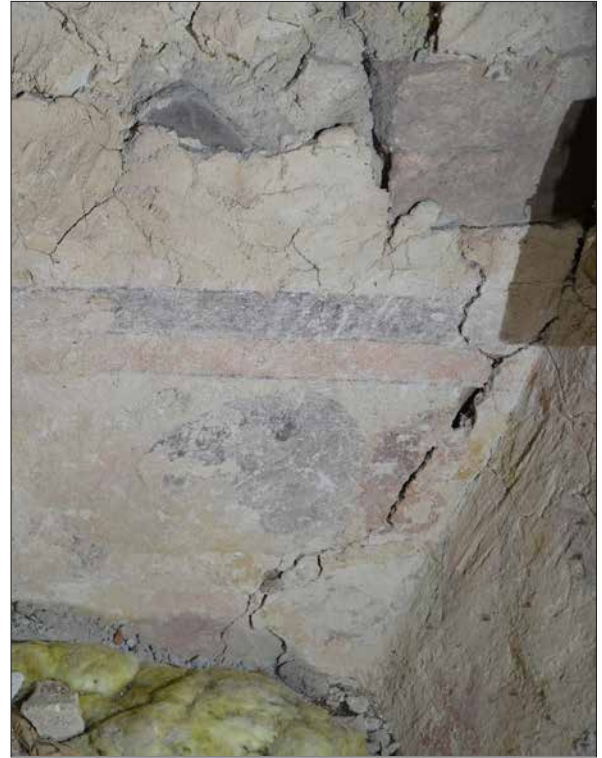
*Detalj av fragmentariskt romanskt kalkmåleri i nordöstra hörnet av långhusvinden (SLM D2015-1478).*

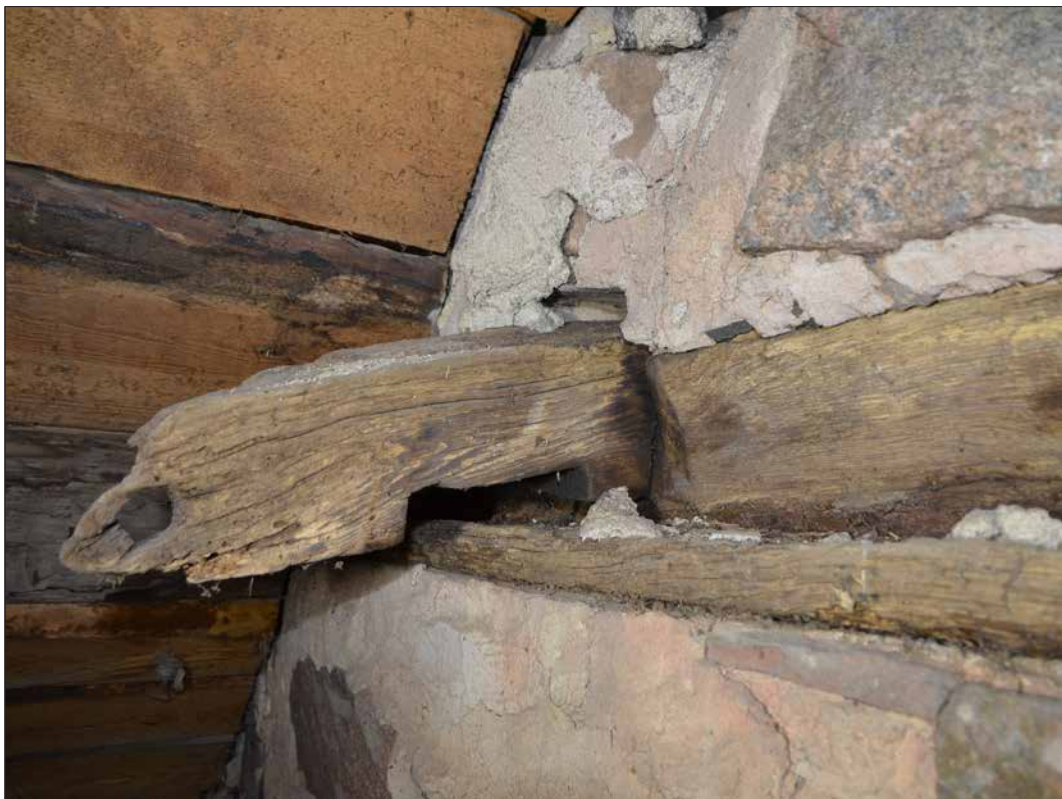
*Utstickande taktass och yttre remstycke av ek med hylla tillhörande korets romanska takkonstruktion sedd från vinden över sakristian (SLM D2015-1479).*

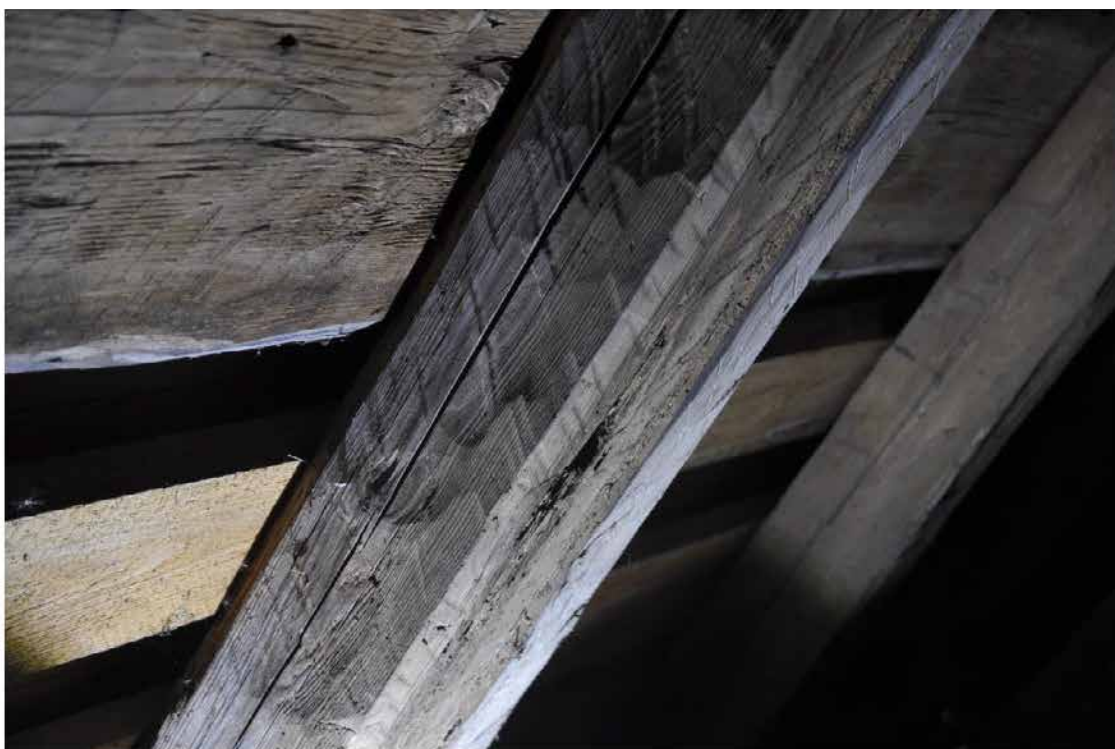
*Exempel på sprätthuggning på ett stödben. Notera borrhålet för dymlad taktro. Stödbenens dimension är ca B:120mm, H:140mm. Vankanter förekommer, särskilt högre upp i taket. Fotografi: Daniel Eriksson*
