Medeltida taklag i Strängnäs stift  
Uppdragsgivare: Strängnäs stift  
Utförare: Sörmlands museum och Bygg & Hantverk i Karlskoga

## Medeltida taklag i Södermanland Rapport Etapp 2

Nyköping 2018-01-10

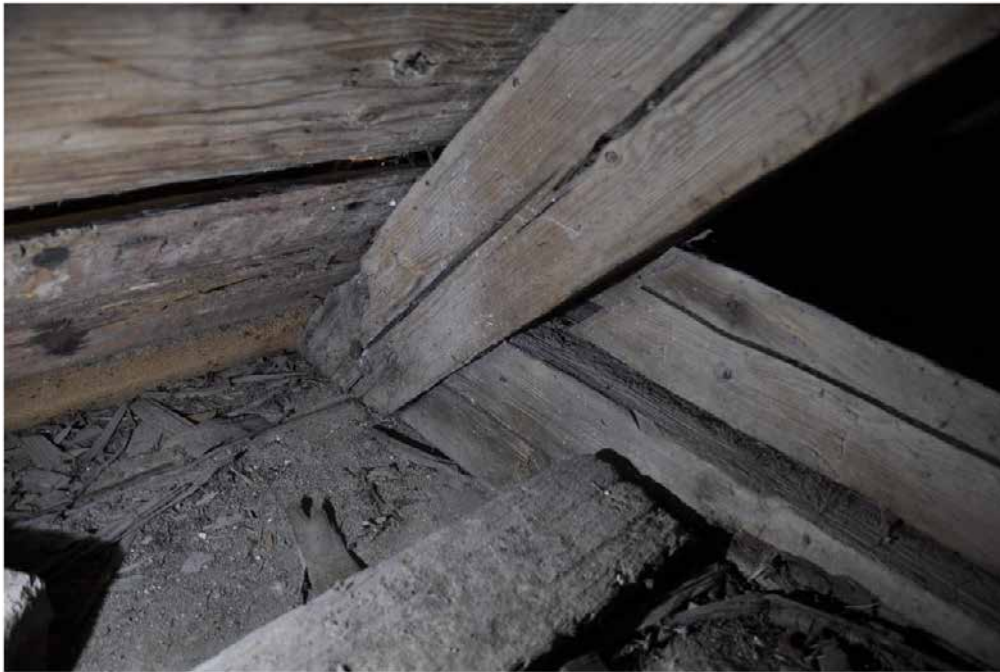
*Ursprungligt högben och bindbjälke, likaså remstycket i ek. Knutpunkten är ursprungligen dymlad. De tre spikarna är troligen sekundära. Bladning halvt-i-halvt. Fotografi: Daniel Eriksson*

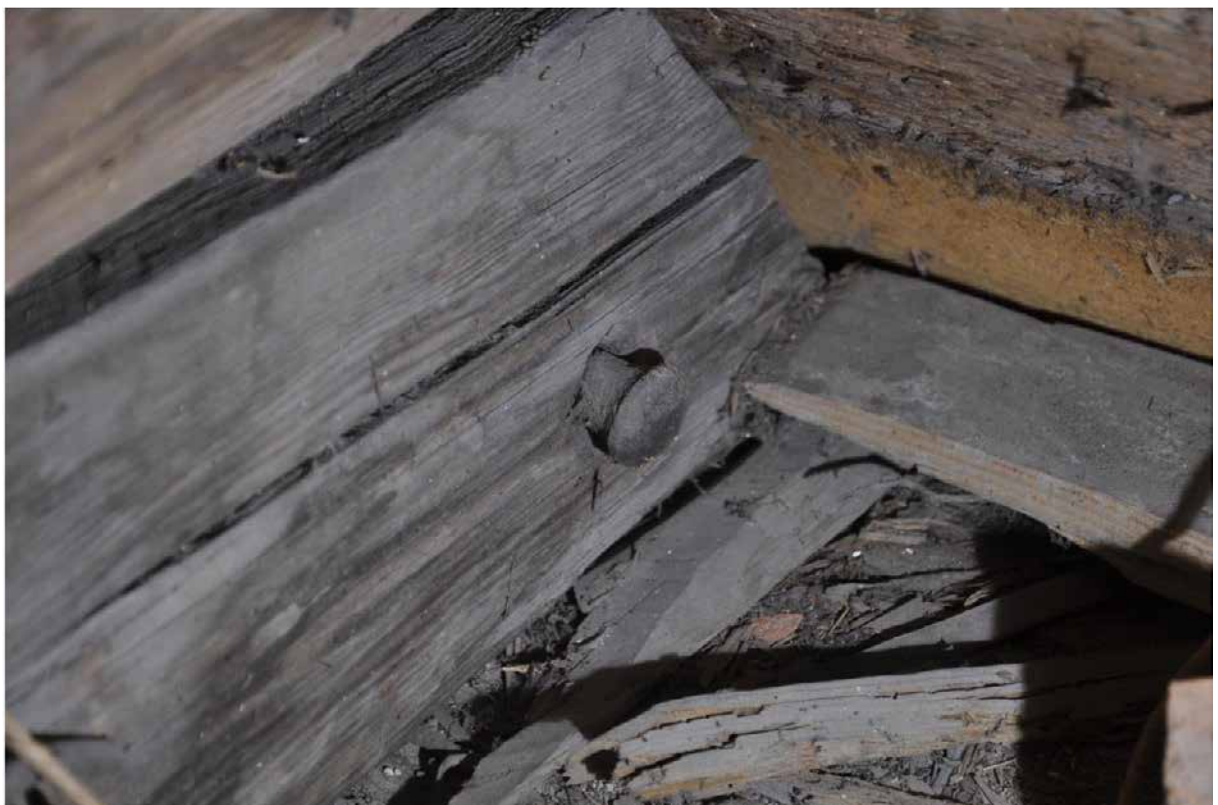
*På andra sidan syns en dymling med omsorgsfullt täjld skalle. Fotografi: Daniel Eriksson*

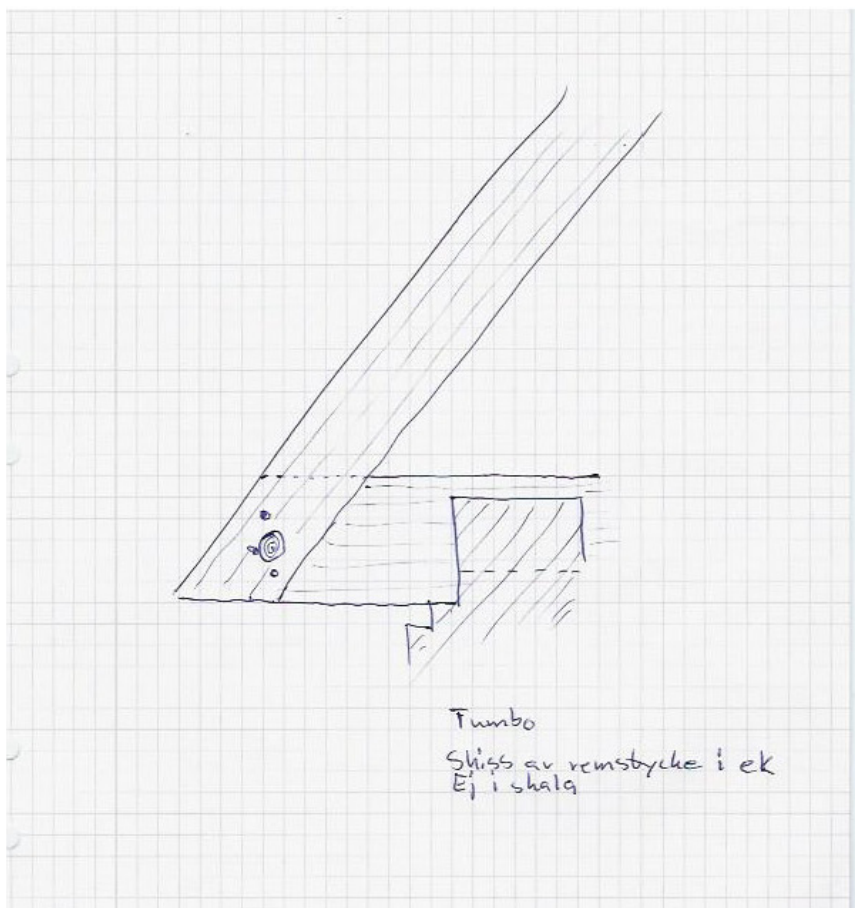
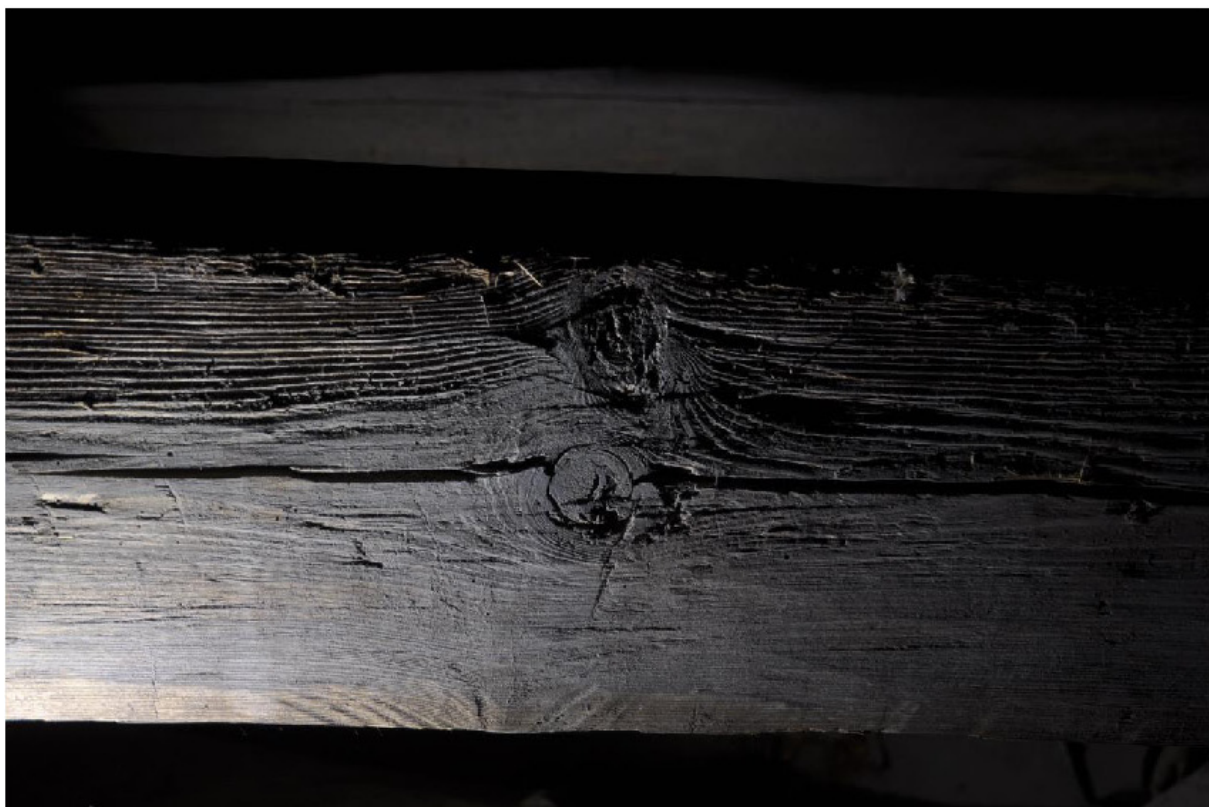
Bindbjälkarna är "efterbreddilade". I nedre kanten syns den ursprungliga sprätthuggningen. Någon har därefter justerat ytan med en helt annan behuggningsteknik. Kontinentala influenser? Kanske ett tecken på att lokala människor levererade virke, och särskilda kyrkbyggare reste taklaget. Fotografi: Daniel Eriksson

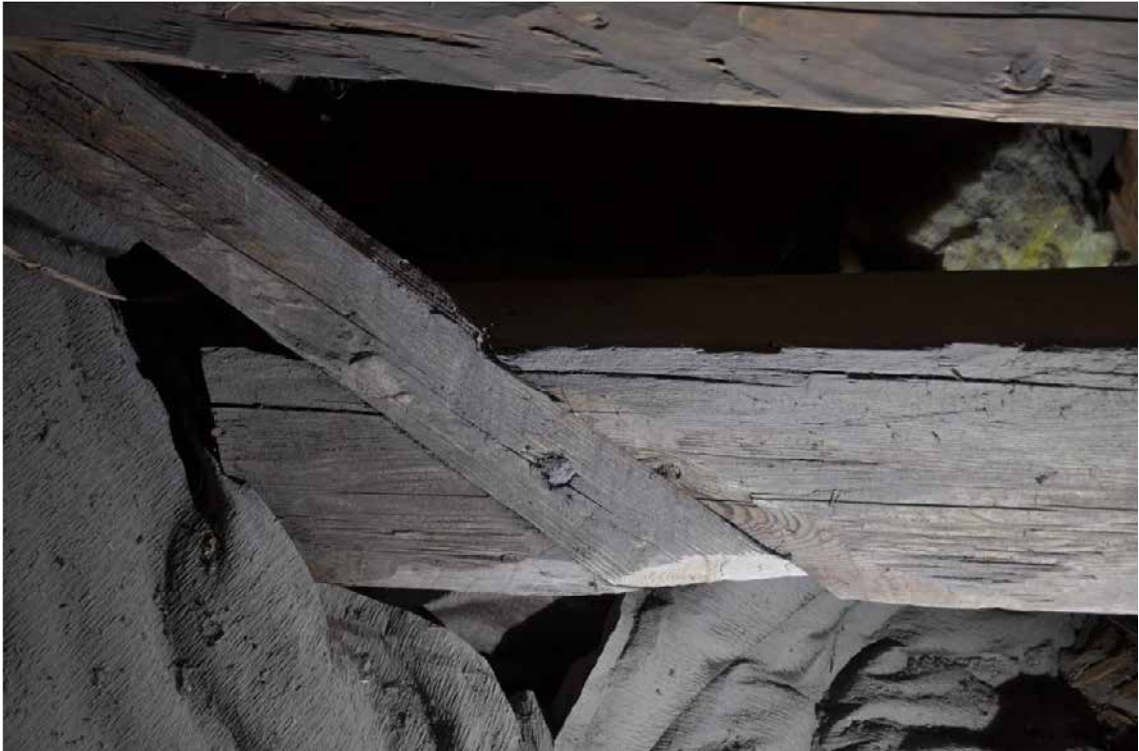
*Resterna av ett stödben finns fortfarande kvar. Knuten är en genomgående bladning med spik. Alltså ej husad.  
Fotografi: Daniel Eriksson*

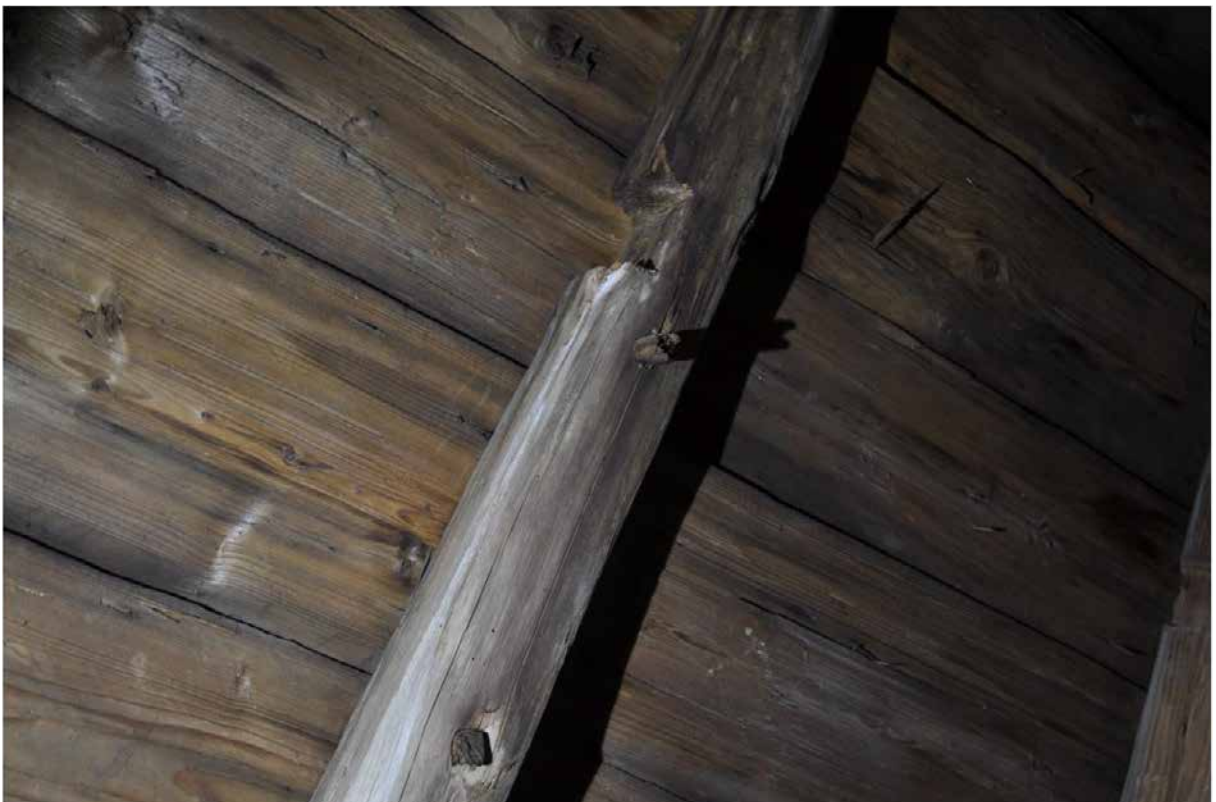
*Även stödbenens infästning i högbenen har varit genomgående bladning med spik. Dymplingar för taktro finns fortfarande kvar. Ämnet till detta högben har troligen ej hållt måttet. Därför är undersidan helt obearbetad närmastnocken. Ganska ovanligt i romanska taklag. Fotografi: Daniel Eriksson*

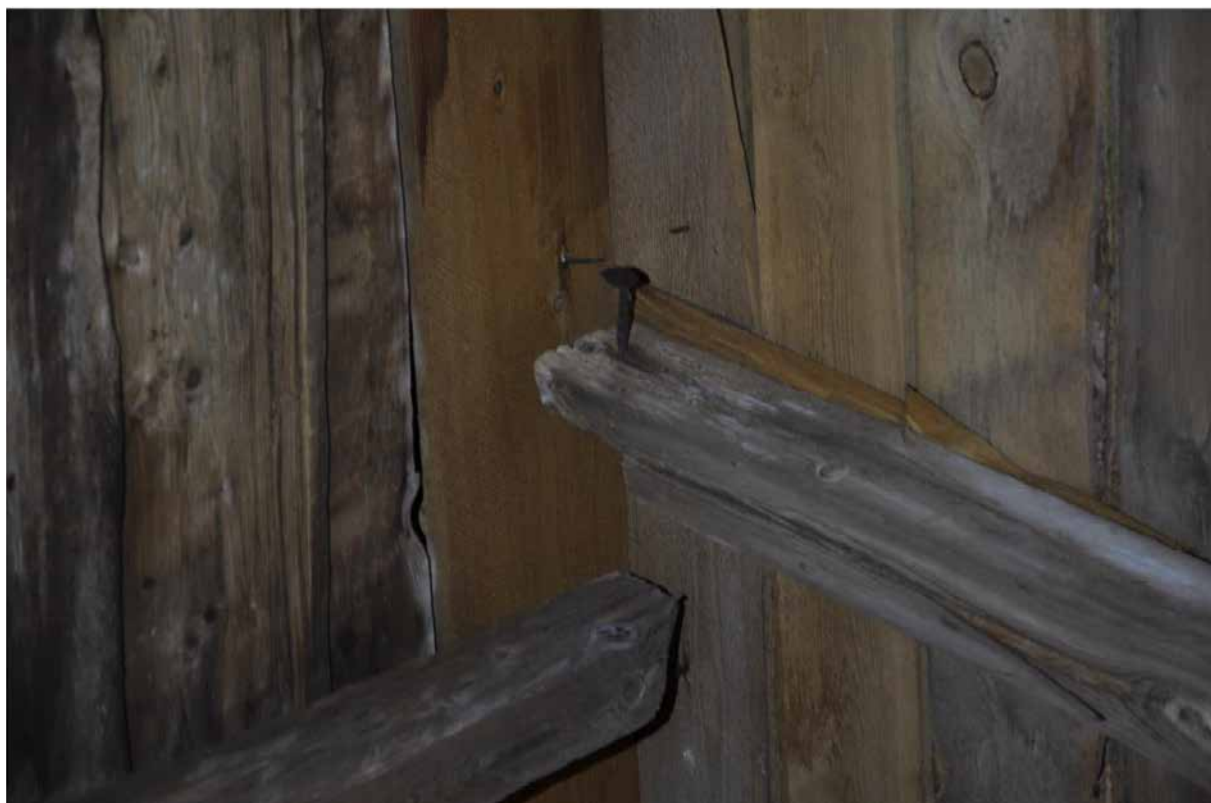
*Högbenens möte med bladning och dymling. Högbenet till vänster är ej ursprungligt. Fotografi: Daniel Eriksson*

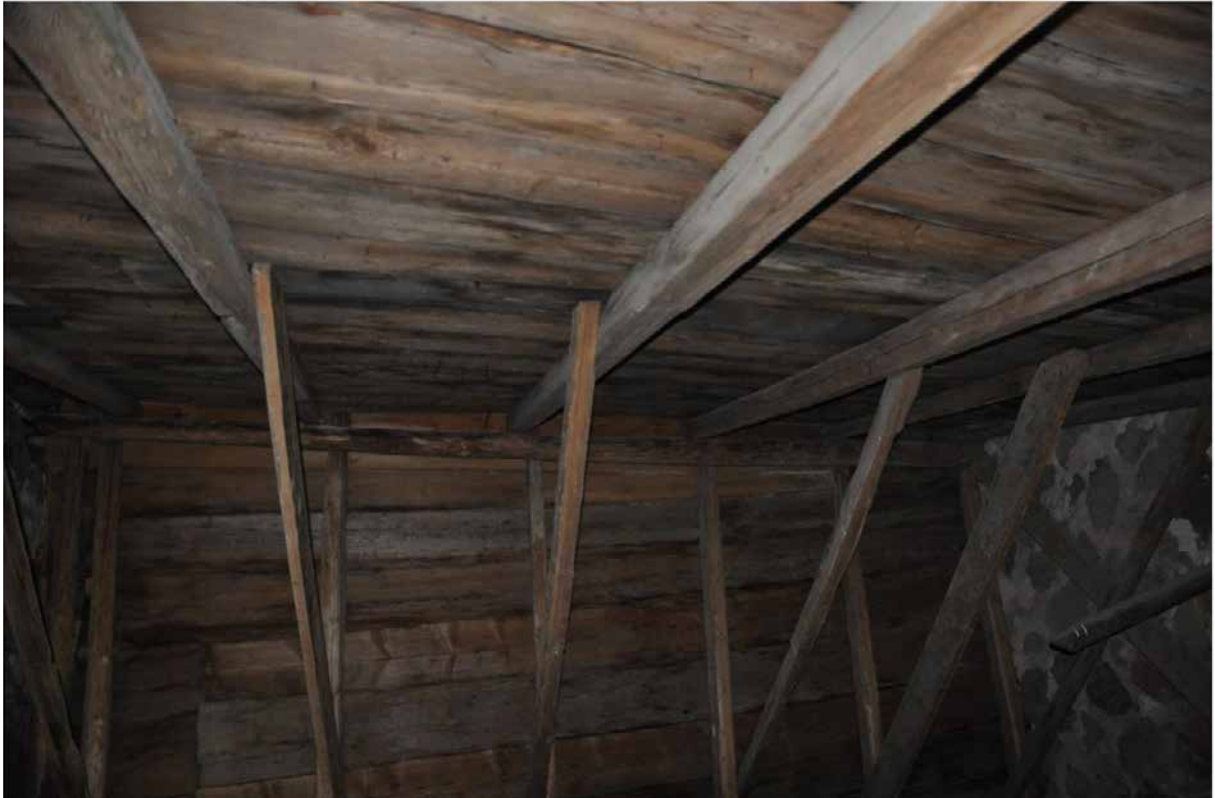
*Det sekundära taklaget med sinnockås. Fotografi: Daniel Eriksson*

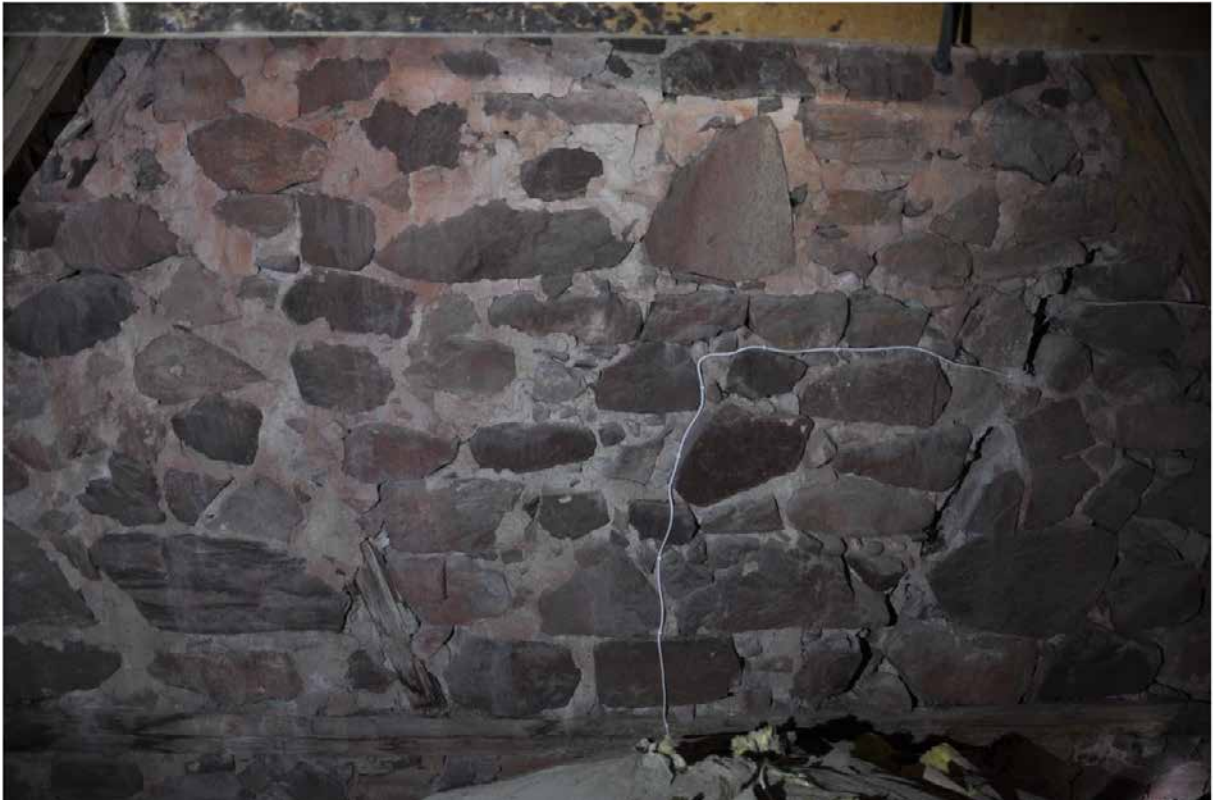
*I västra gaveln syns en takstol tillhörande långhuset, bestående av en bindbjälke och två snedställda stödben. Allt är sprätthugget. Fotografi: Daniel Eriksson*

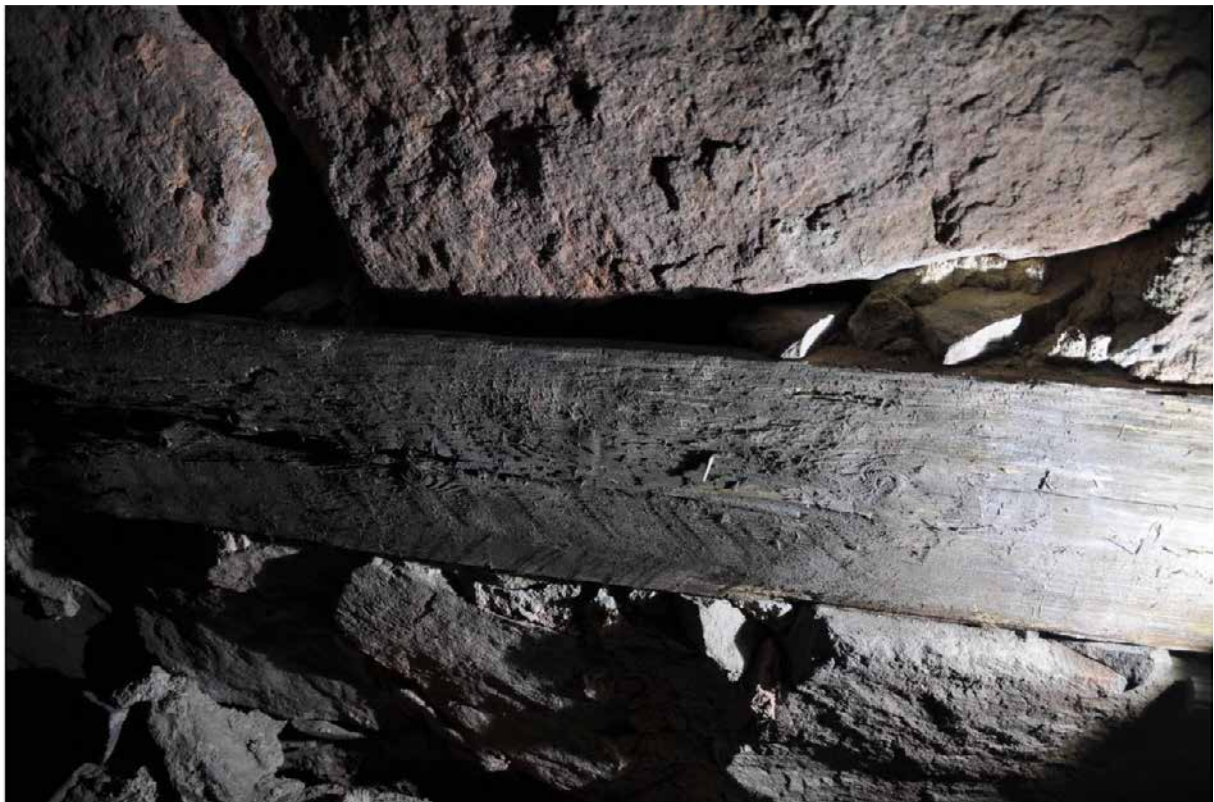
*Sprätthuggning på ovan nämnda bindbjälke. Fotografi: Daniel Eriksson*

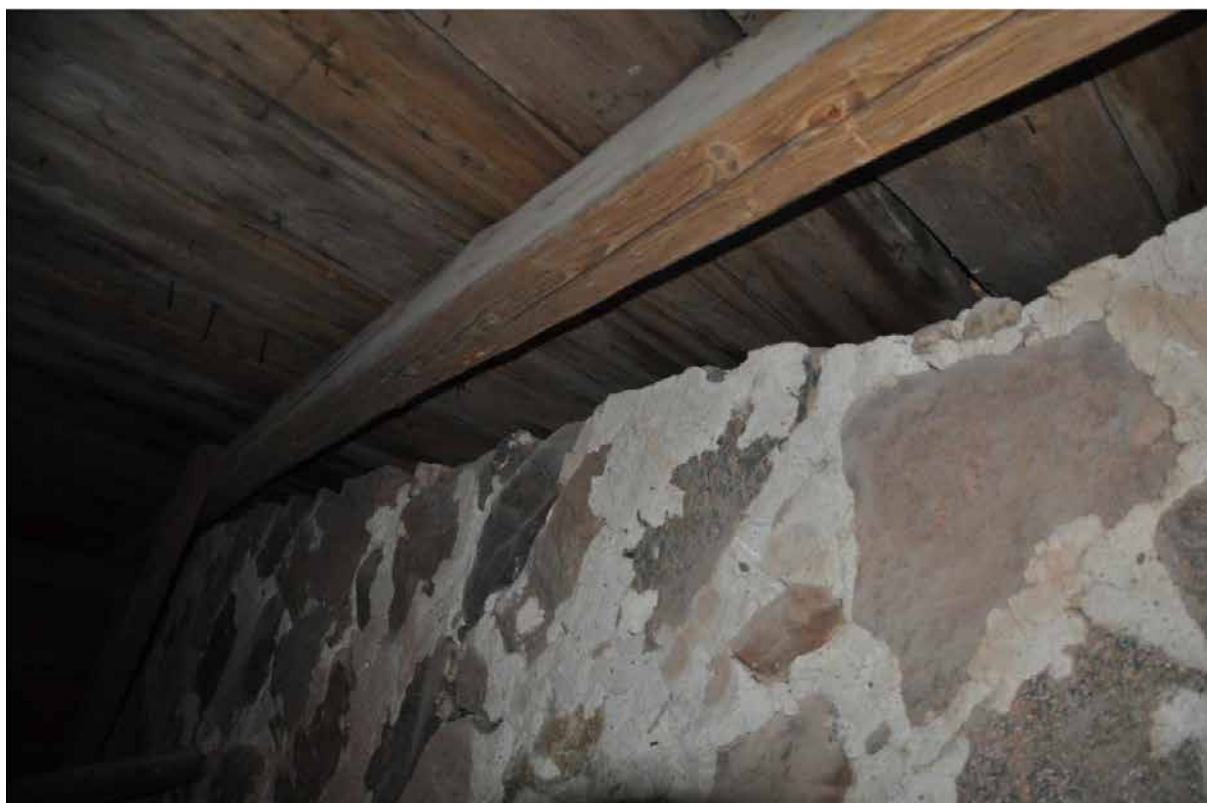
Korets murade östgavel har EJ höjts, vilket innebär att dagens taklag har en flackare vinkel än det ursprungliga. Se bilder nedan.

*I östra gaveln ser man att det nedtill finns ett mellanrum mellan muren och taktron. Detta mellanrum smalnar av uppåt. Fotografi: Daniel Eriksson*

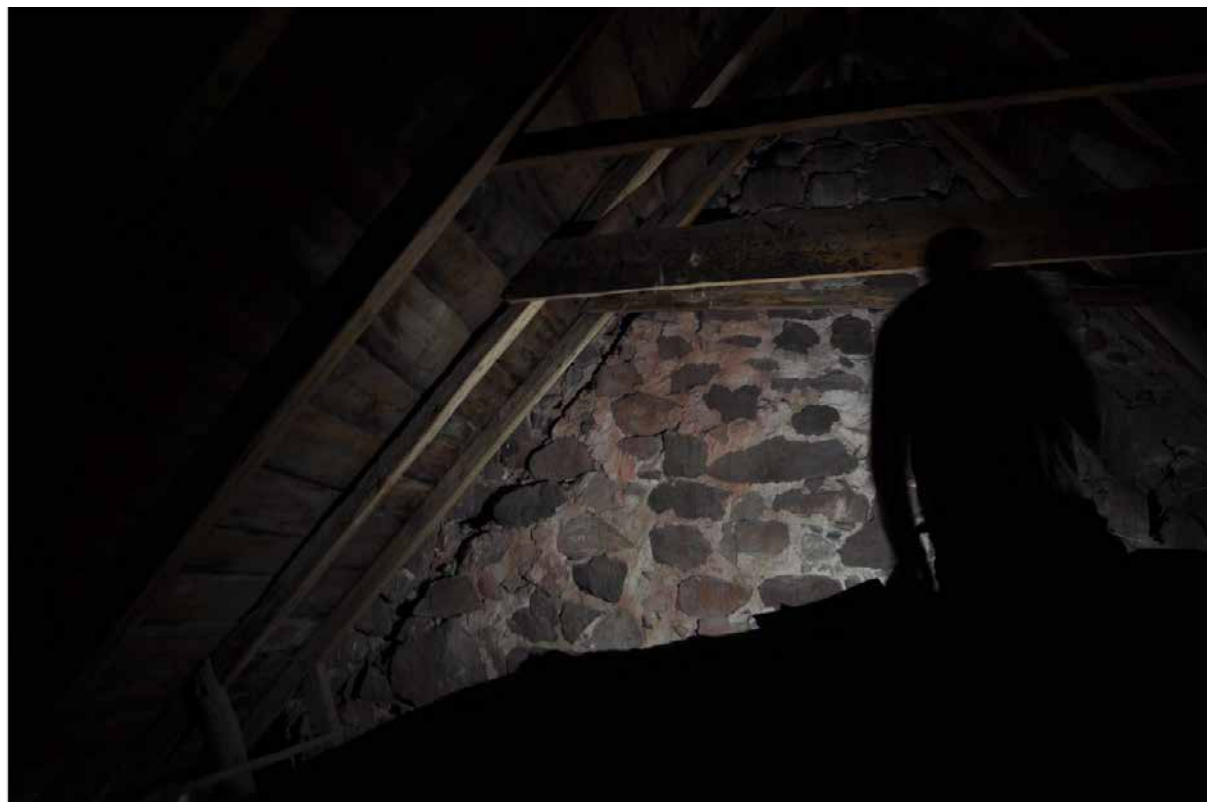
*I västra muren ser man samma fenomen i form av avtrycket av det tidigare kortakets taktro, som har en brantare vinkel än det nya. Fotografi: Daniel Eriksson*

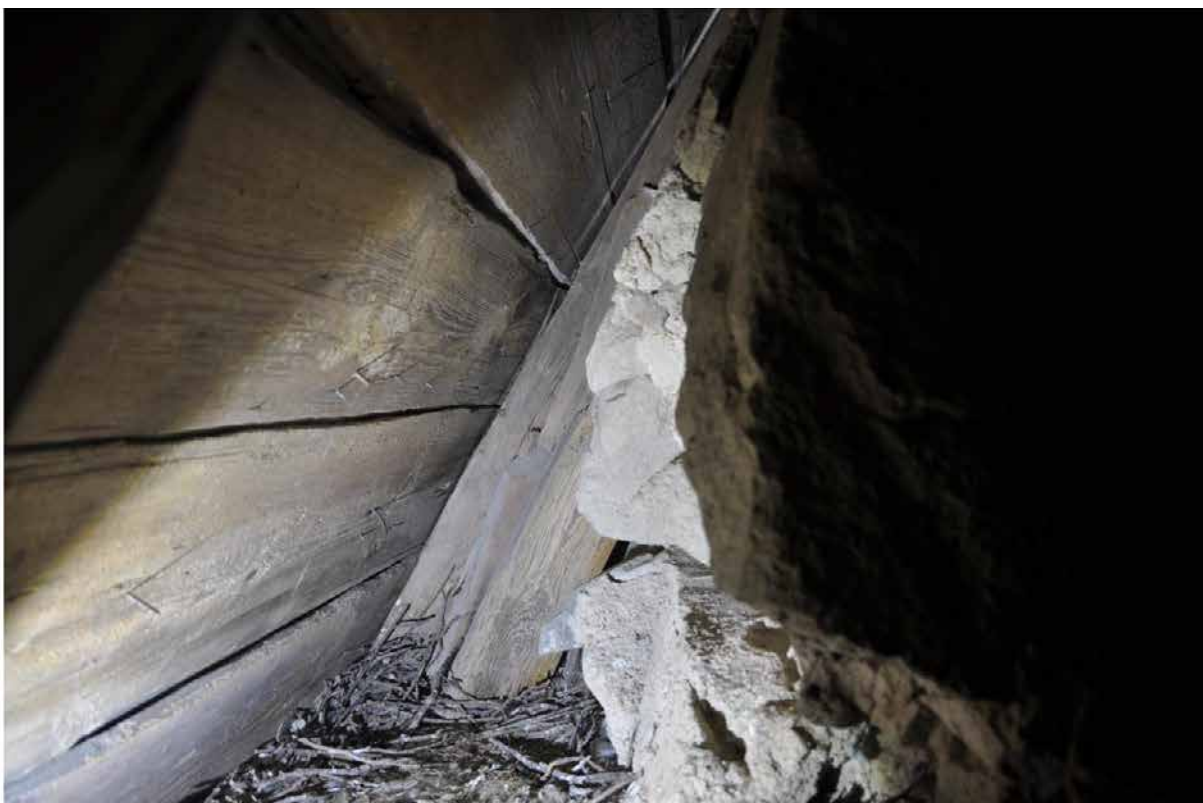
*I den första takstolen i östmurens ytterliv syns ett högben som fortfarande sitter i sin ursprungliga position. Utanpå det har man lagt på en kil. Fotografi: Daniel Eriksson*

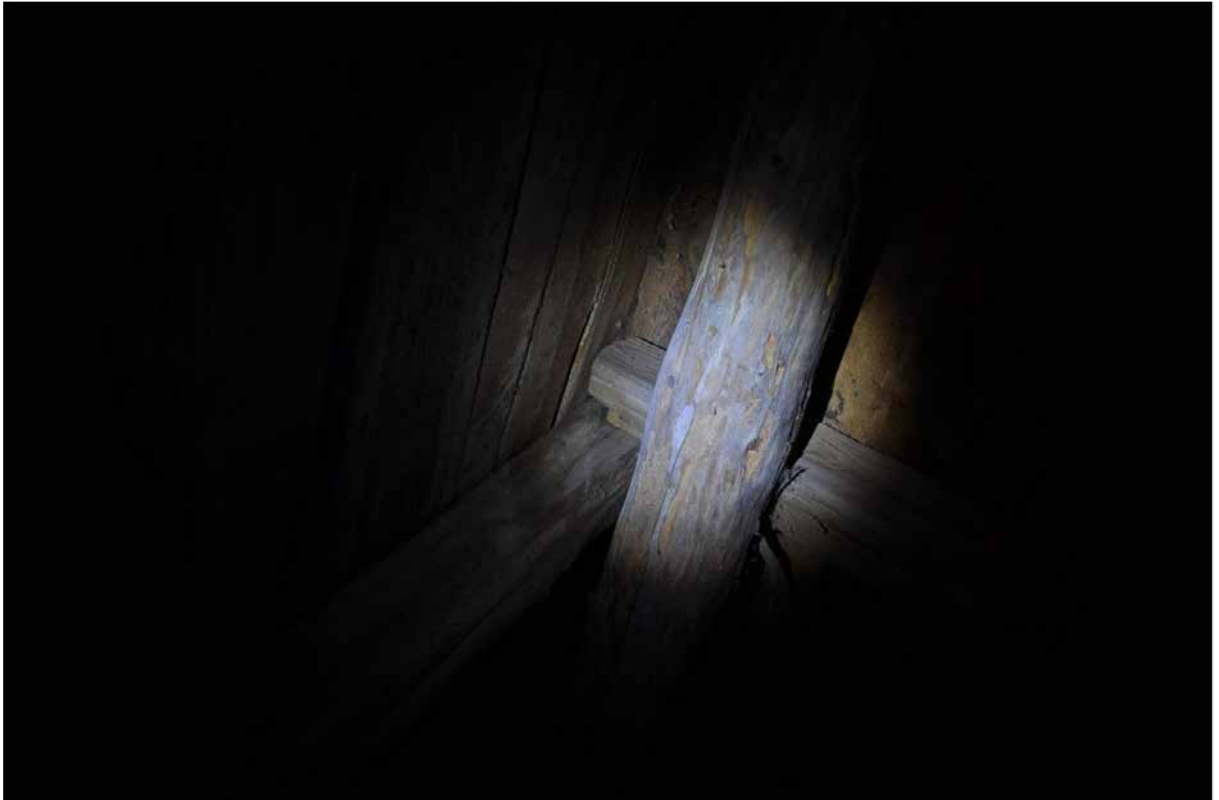
*I nock är högbenen kapade, men man kan se spår av bladning även i denna knutpunkt. Fotografi: Daniel Eriksson*

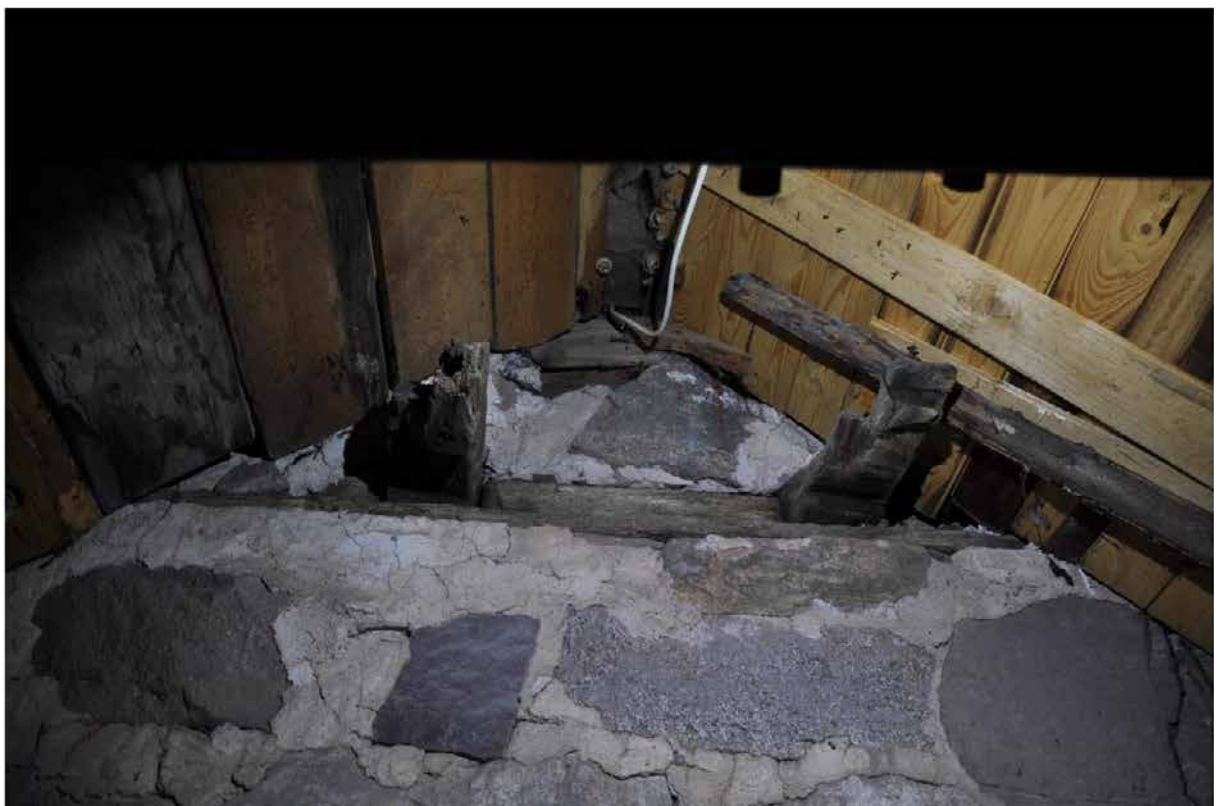
*Från sakristians vind kan man se det ursprungliga remstycket samt två kapade bindbjälkar, allt i ek. Här kan nämnas att även Husby Rekarne har bindbjälkar i ek, både långhus och kor. Fotografi: Daniel Eriksson*

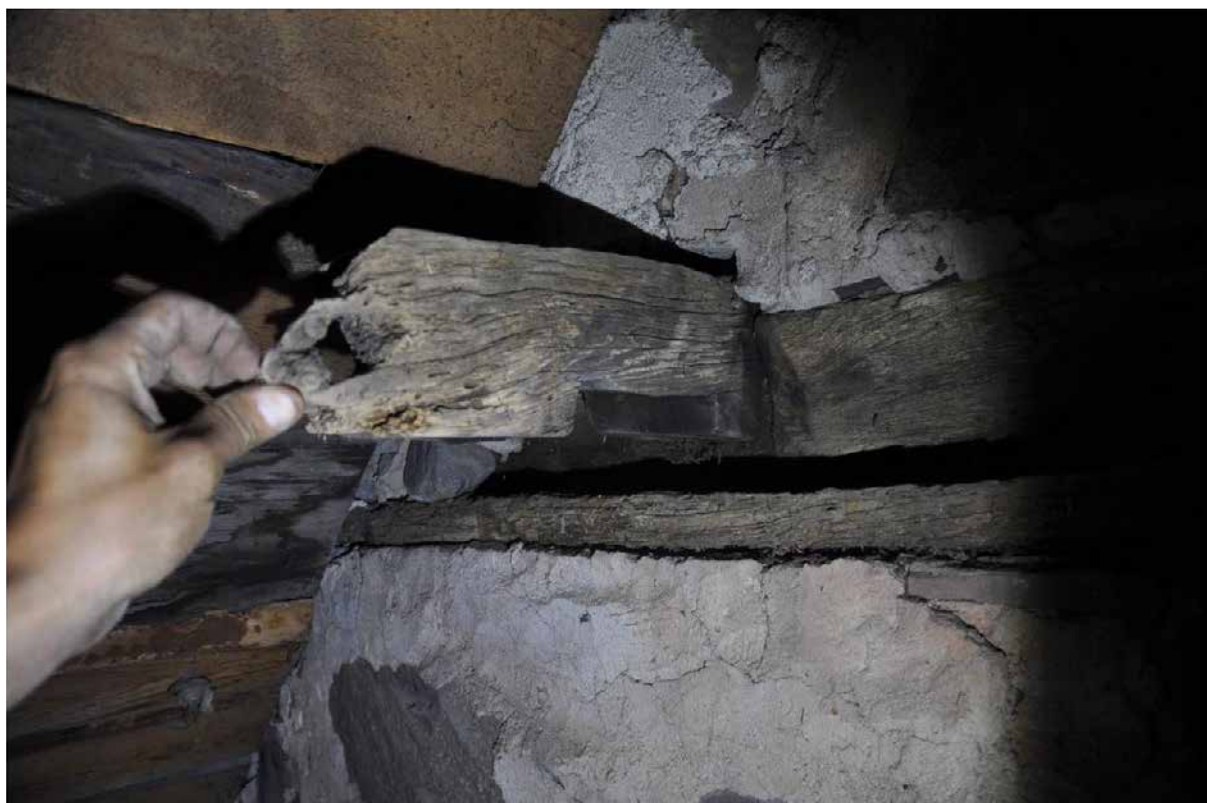
*Remstycket har en hylla för takfotsbräda. I bindbjälkarnas underkant finns ett märkligt urtag. Vilket syfte har detta haft? Kan det ha funnits en takfotsbräda som ej varit fäst på annat vis än att den klämts fast mellan bindbjälke och remstycke? Urtaget i bindbjälken har i så fall hindrat takfotsbrädan från att glida ut. Känns ändå tveksamt. Högbenen tycks varit dymlade. Fotografi: Daniel Eriksson*

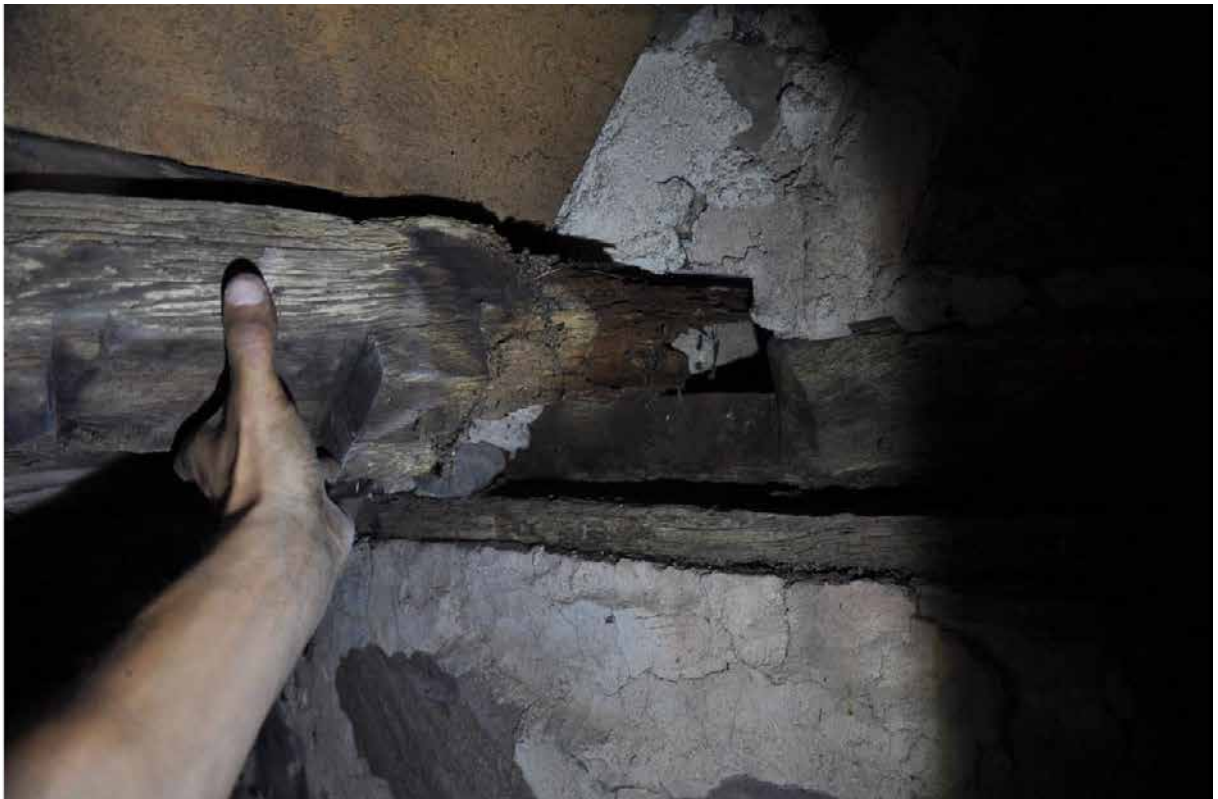
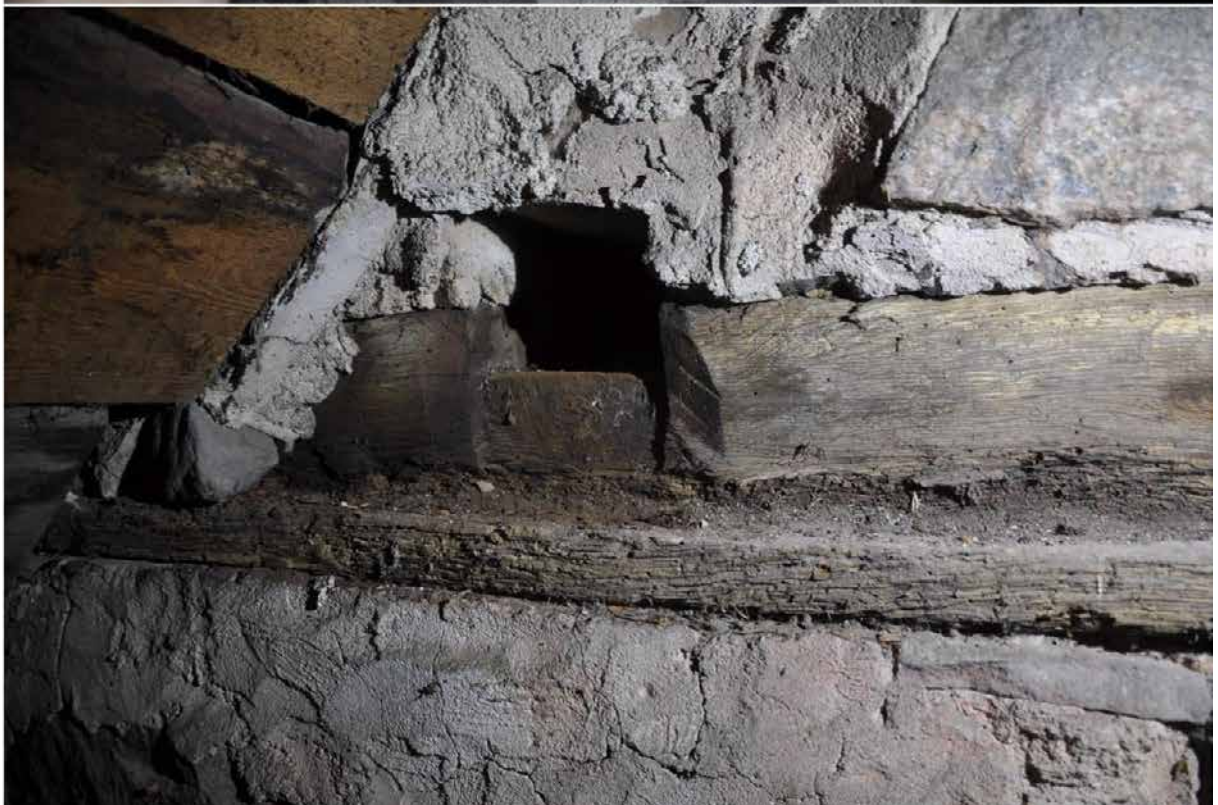
*Bindbjälkarna sitter löst och går att lyfta ut. Fotografi: Daniel Eriksson*

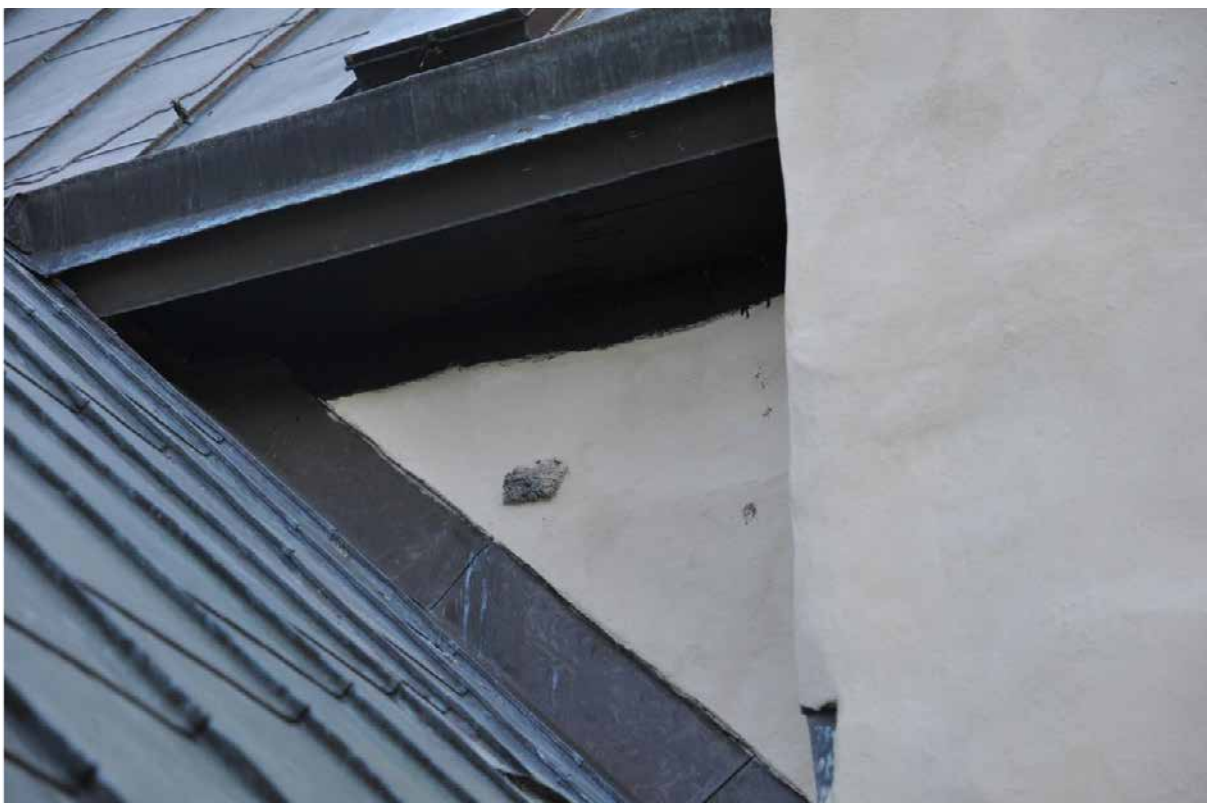
*Utvändigt på norra korväggen syns resterna av en bindbjälke. Fotografi: Daniel Eriksson*

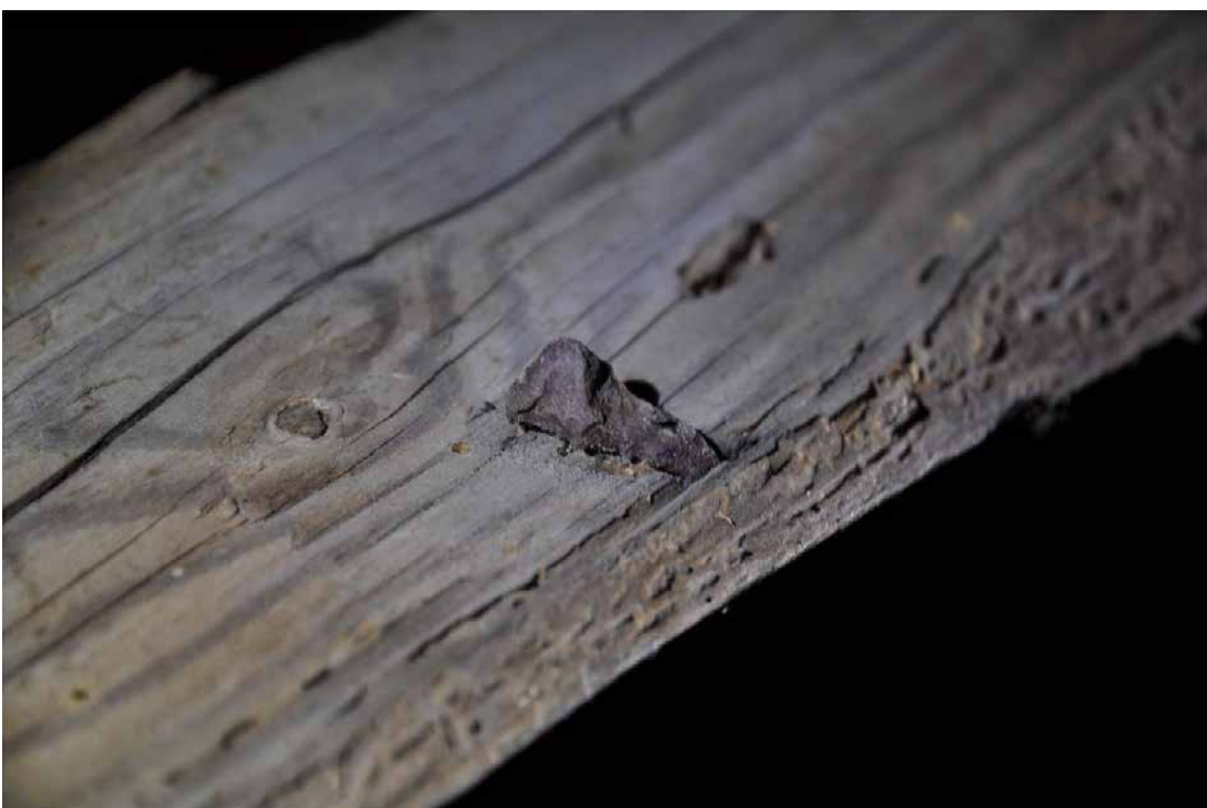
*I södra högbenet på takstol 6 från öster, sitter en löst islagen spik, av samma typ som återfinns i Härad och Knista (Närke) kyrkor. Fotografi: Daniel Eriksson*

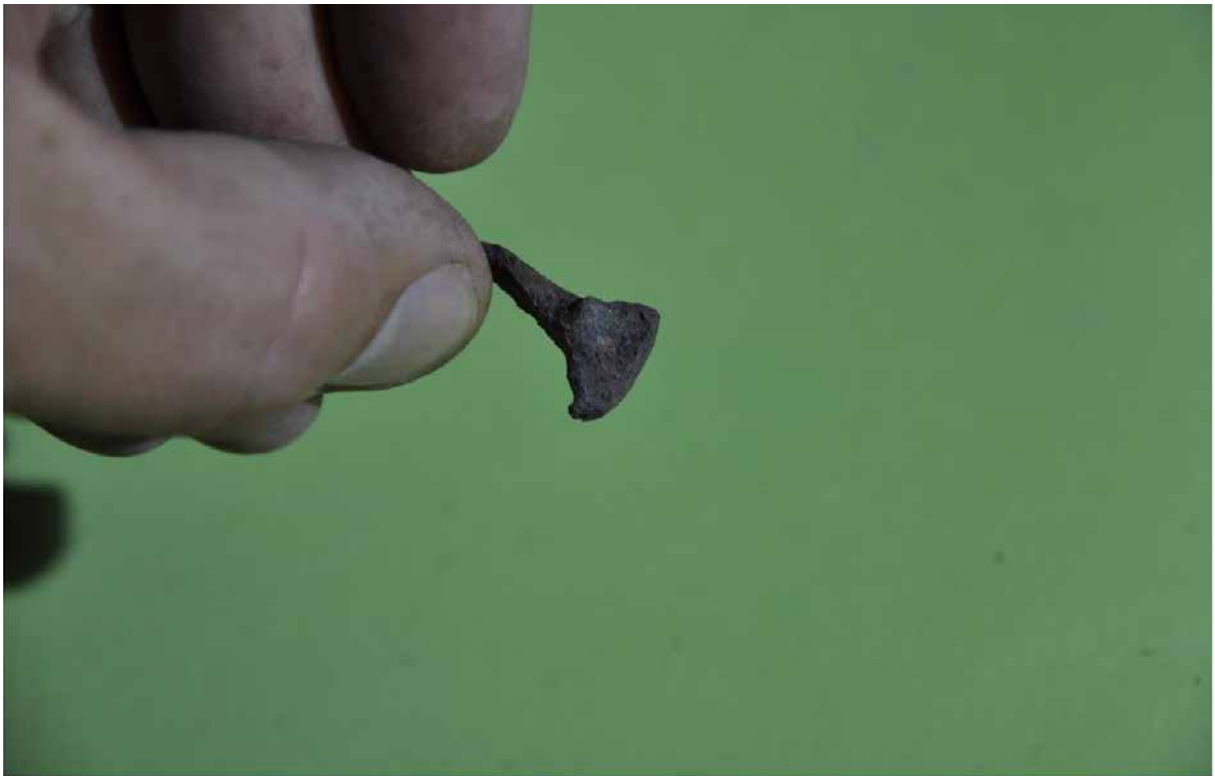
*Spiken sitter precis som i de andra kyrkorna löst islagen, och går lätt att ta ut med handkraft. Fotografi: Daniel Eriksson*

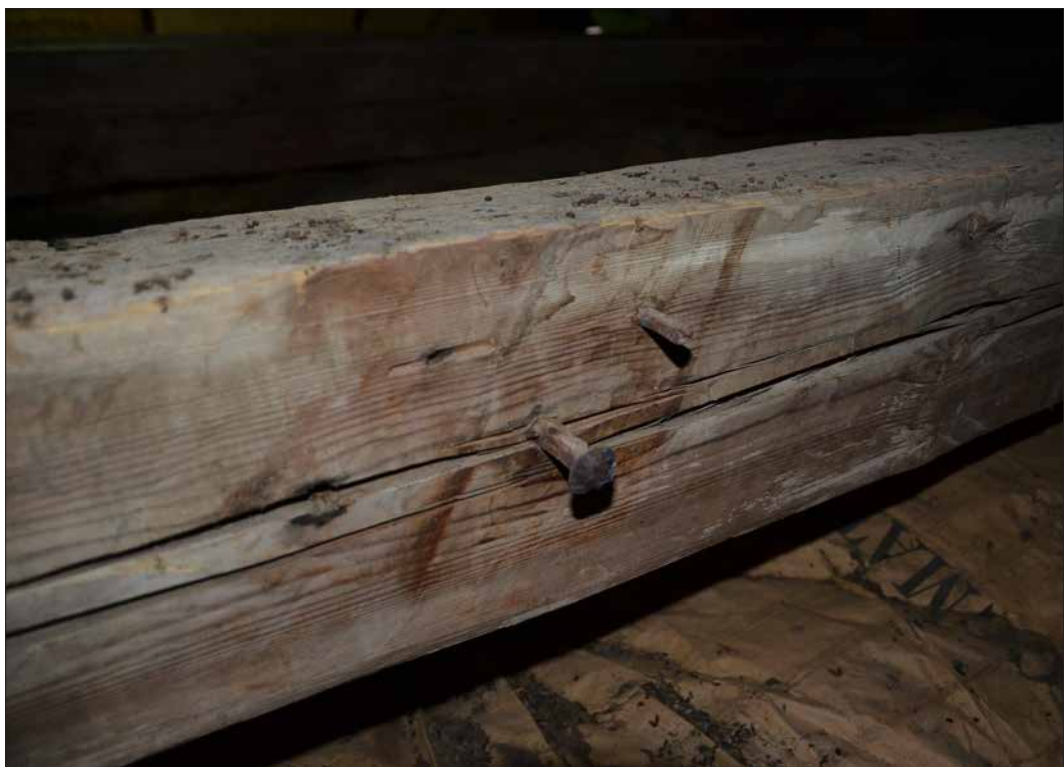
Grovt sprätthuggen romansk bindbälke med avtryck efter anslutande stödben som fästs in med två smidda spikar. (SLM D2015-1486).

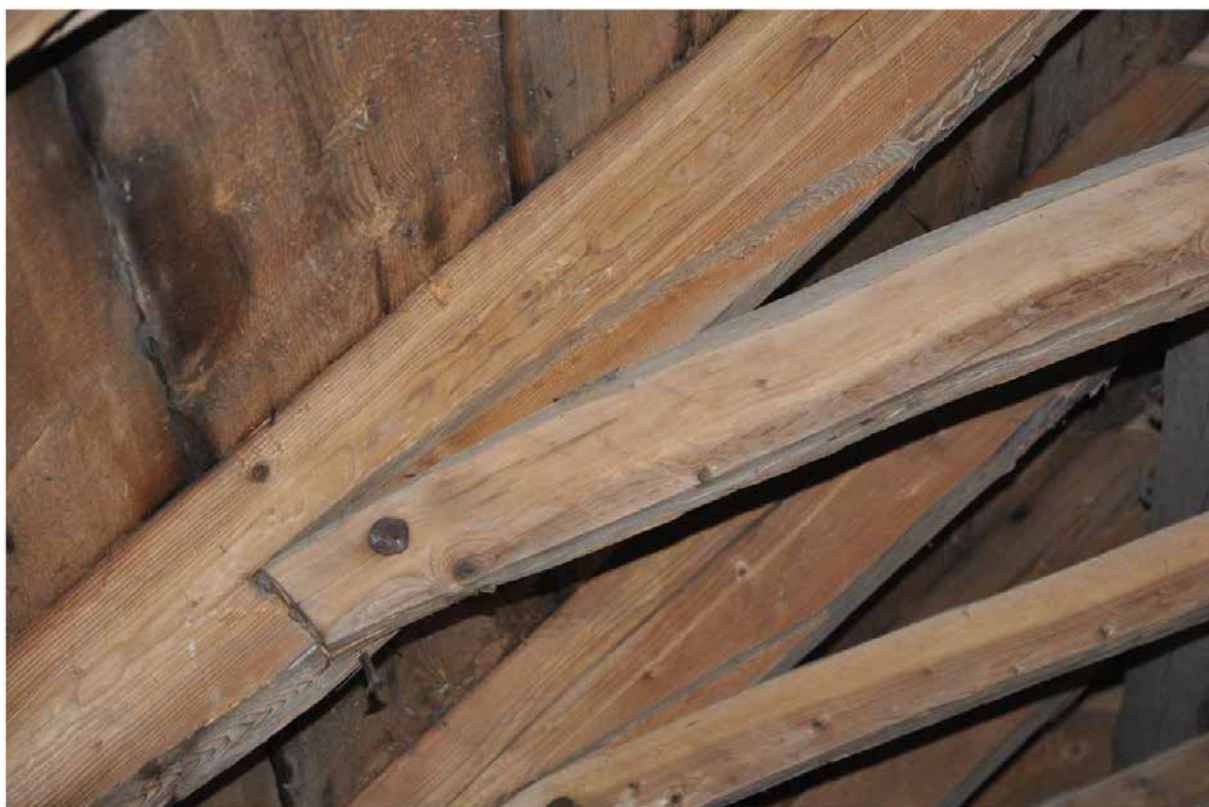
*Urtaget är ej anpassat för aktuellt krumvirke i flera av högbenen. Fotografi: Daniel Eriksson*
